**DETERMINACIÓN Y EVALUACIÓN DE PATOLOGÍAS
DEL CONCRETO, PARA OBTENER LA CONDICIÓN
DE SERVICIO DEL CANAL DE RIEGO HUACATOMA,
DESDE EL TRAMO 3+500 AL 4+500 DEL DISTRITO DE
PARIACOTO, PROVINCIA DE HUARAZ,
DEPARTAMENTO DE ANCASH – 2018**

**TESIS PARA OPTAR EL TÍTULO PROFESIONAL DE
INGENIERO CIVIL**

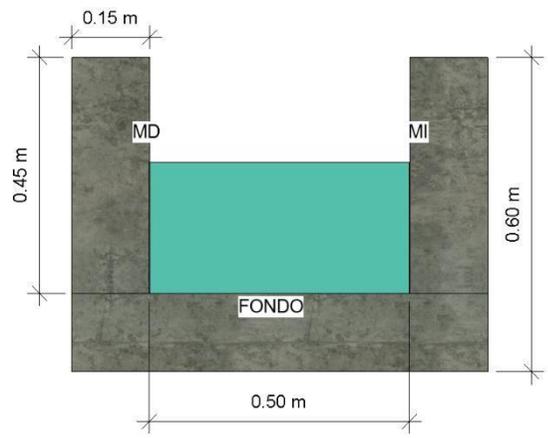
ELEMENTO	PATOLOGIA	ABERTURA (mm)	A.AFECTADA	%A . AFECTADA	NIVEL DE SEVERIDAD
			m2		
MARGEN DERECHO (MD)	MO	-	0.00	0.00%	-
	G	-	0.00	0.00%	-
	F	0.60	0.01	0.30%	MODERADO
0.01			0.01		
FONDO DEL CANAL (FC)	MO	-	0.75	20.00%	LEVE
	G	-	0.00	0.00%	-
	F	-	0.00	0.00%	-
0.75			0.75		
MARGEN IZQUIERDO (MI)	MO	-	0.00	0.00%	-
	G	1.70	1.13	33.43%	MODERADO
	F	-	0.00	0.00%	-
1.13			1.13

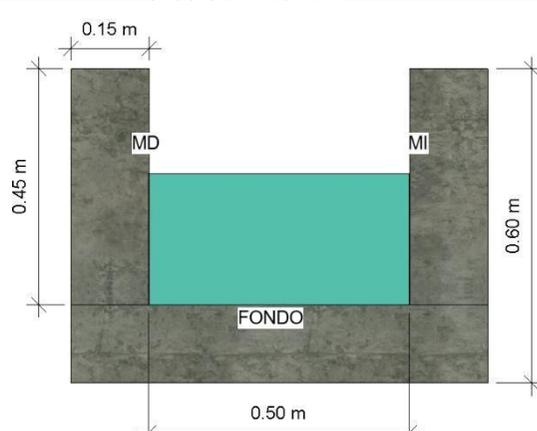
ELEMENTO	PATOLOGIA	ABERTURA (mm)	A.AFECTADA	%A . AFECTADA	NIVEL DE SEVERIDAD
			m2		
MARGEN DERECHO (MD)	MO	-	0.00	0.00%	-
	G	-	0.00	0.00%	-
	F	-	0.00	0.00%	-
0.00			0.00		
FONDO DEL CANAL (FC)	MO	-	0.53	14.13%	LEVE
	G	-	0.00	0.00%	-
	F	-	0.00	0.00%	-
0.53			0.53		-
MARGEN IZQUIERDO (MI)	MO	-	0.00	0.00%	-
	G	1.50	1.13	33.43%	MODERADO
	F	-	0.00	0.00%	-
1.13			1.13

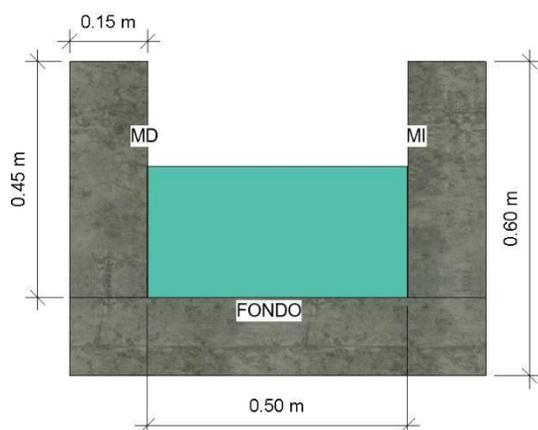
ELEMENTO	PATOLOGIA	ABERTURA (mm)	A.AFECTADA	%A . AFECTADA	NIVEL DE SEVERIDAD
			m2		
MARGEN DERECHO (MD)	MO	-	0.00	0.00%	-
	G	-	0.00	0.00%	-
	F	-	0.00	0.00%	-
	0.00		0.00		
FONDO DEL CANAL (FC)	MO	-	0.86	22.93%	LEVE
	G	-	0.00	0.00%	-
	F	-	0.00	0.00%	-
	0.86		0.86		-
MARGEN IZQUIERDO (MI)	MO	-	0.00	0.00%	-
	G	2.50	1.13	33.43%	MODERADO
	F	-	0.00	0.00%	-
	1.13		1.13

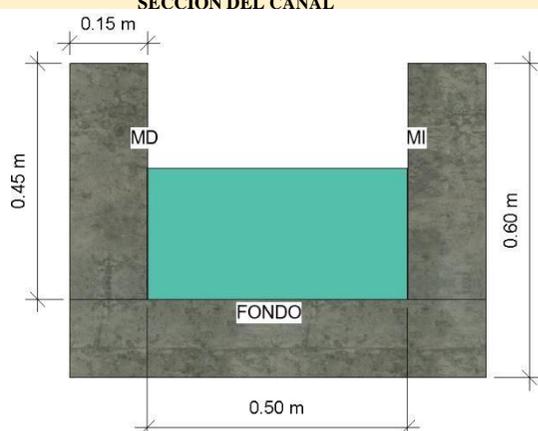
ELEMENTO	PATOLOGIA	ABERTURA (mm)	A.AFECTADA	%A . AFECTADA	NIVEL DE SEVERIDAD
			m2		
MARGEN DERECHO (MD) 0.01	MO	-	0.00	0.00%	-
	G	-	0.00	0.00%	-
	F	0.80	0.01	0.30%	MODERADO
			0.01		
FONDO DEL CANAL (FC) 0.52	MO	-	0.52	13.87%	LEVE
	G	-	0.00	0.00%	-
	F	-	0.00	0.00%	-
			0.52		-
MARGEN IZQUIERDO (MI) 1.15	MO	-	0.00	0.00%	-
	G	3.00	1.13	33.43%	MODERADO
	F	0.50	0.02	5.92%	MODERADO
			1.15

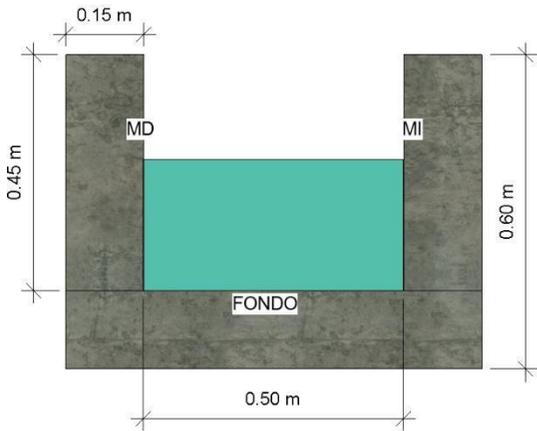
ELEMENTO	PATOLOGIA	ABERTURA (mm)	A.AFECTADA	%A . AFECTADA	NIVEL DE SEVERIDAD
			m2		
MARGEN DERECHO (MD)	MO	-	0.00	0.00%	-
	G	-	0.00	0.00%	-
	F	-	0.00	0.00%	-
			0.00		
FONDO DEL CANAL (FC)	MO	-	1.18	31.47%	LEVE
	G	-	0.00	0.00%	-
	F	-	0.00	0.00%	-
			1.18		
MARGEN IZQUIERDO (MI)	MO	-	0.00	0.00%	-
	G	2.60	1.13	33.43%	MODERADO
	F	-	0.00	0.00%	-
			1.13

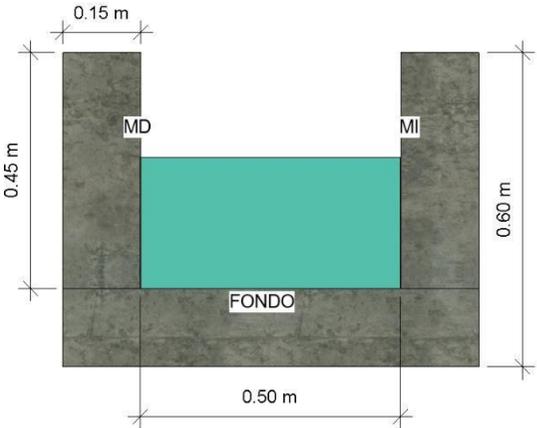
ELEMENTO	PATOLOGIA	ABERTURA (mm)	A.AFECTADA	%A . AFECTADA	NIVEL DE SEVERIDAD
			m2		
MARGEN DERECHO (MD)	MO	-	0.00	0.00%	-
	G	-	0.00	0.00%	-
	F	1.00	0.02	0.59%	MODERADO
0.02			0.02		
FONDO DEL CANAL (FC)	MO	-	0.87	23.20%	LEVE
	G	-	0.00	0.00%	-
	F	-	0.00	0.00%	-
0.87			0.87		
MARGEN IZQUIERDO (MI)	MO	-	0.00	0.00%	-
	G	2.60	1.13	33.43%	MODERADO
	F	0.70	0.02	0.59%	MODERADO
1.15			1.15

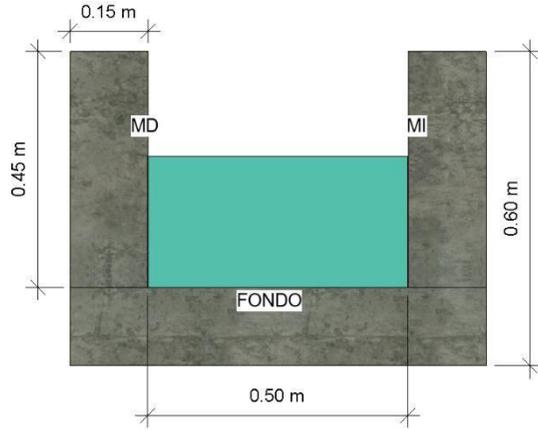
ELEMENTO	PATOLOGIA	ABERTURA (mm)	A.AFECTADA	%A . AFECTADA	NIVEL DE SEVERIDAD
			m2		
MARGEN DERECHO (MD) 1.13	MO	-	0.00	0.00%	-
	G	0.90	1.13	33.43%	LEVE
	F	-	0.00	0.00%	-
			1.13		
FONDO DEL CANAL (FC) 0.86	MO	-	0.86	22.93%	LEVE
	G	-	0.00	0.00%	-
	F	-	0.00	0.00%	-
			0.86		-
MARGEN IZQUIERDO (MI) 1.13	MO	-	0.00	0.00%	-
	G	1.80	1.13	33.43%	MODERADO
	F	-	0.00	0.00%	-
			1.13

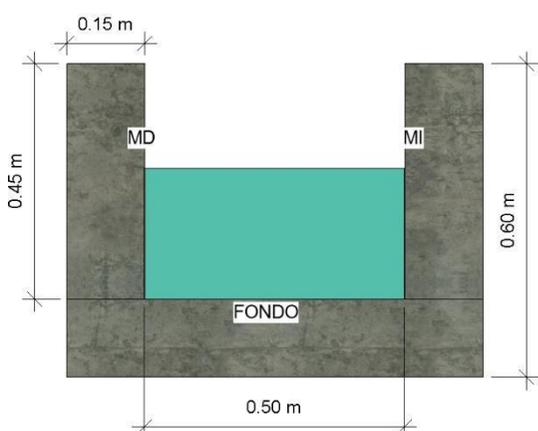
ELEMENTO	PATOLOGIA	ABERTURA (mm)	A.AFECTADA	%A . AFECTADA	NIVEL DE SEVERIDAD
			m2		
MARGEN DERECHO (MD)	MO	-	0.00	0.00%	-
	G	-	0.00	0.00%	-
	F	0.70	0.03	0.89%	MODERADO
			0.03		
FONDO DEL CANAL (FC)	MO	-	0.66	17.60%	LEVE
	G	-	0.00	0.00%	-
	F	-	0.00	0.00%	-
			0.66		
MARGEN IZQUIERDO (MI)	MO	-	0.00	0.00%	-
	G	2.50	1.13	33.43%	MODERADO
	F	-	0.00	0.00%	-
			1.13

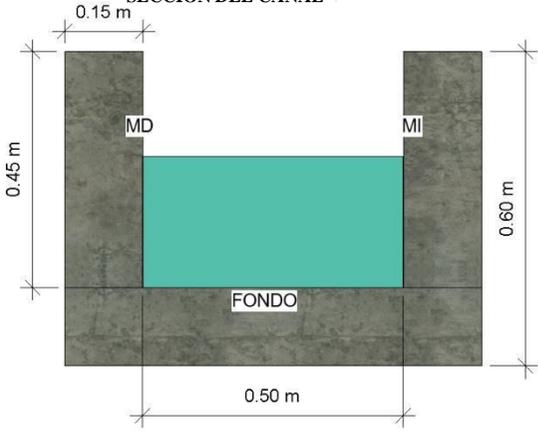
ELEMENTO	PATOLOGIA	ABERTURA (mm)	A.AFECTADA	%A . AFECTADA	NIVEL DE SEVERIDAD
			m2		
MARGEN DERECHO (MD) 0.00	MO	-	0.00	0.00%	-
	G	-	0.00	0.00%	-
	F	-	0.00	0.00%	-
			0.00		
FONDO DEL CANAL (FC) 0.88	MO	-	0.88	23.47%	LEVE
	G	-	0.00	0.00%	-
	F	-	0.00	0.00%	-
			0.88		-
MARGEN IZQUIERDO (MI) 1.15	MO	-	0.00	0.00%	-
	G	1.80	1.13	33.43%	MODERADO
	F	0.70	0.02	0.59%	MODERADO
			1.15

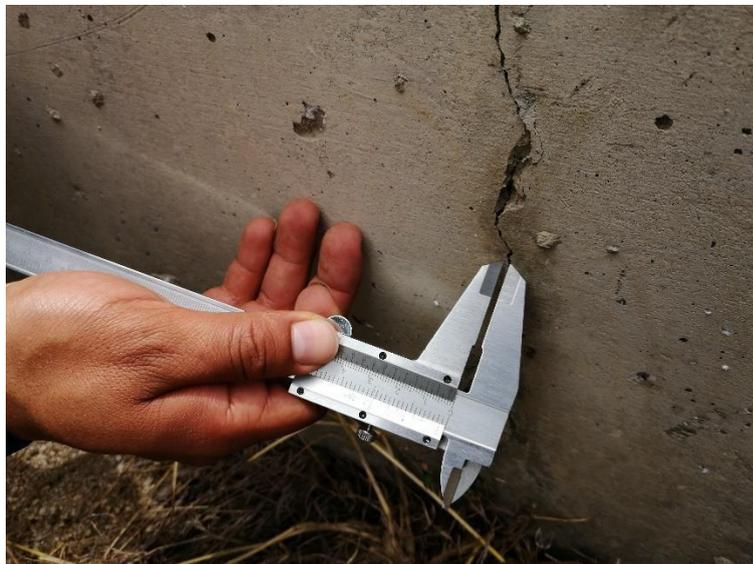
Foto 2. Medición de aberturas

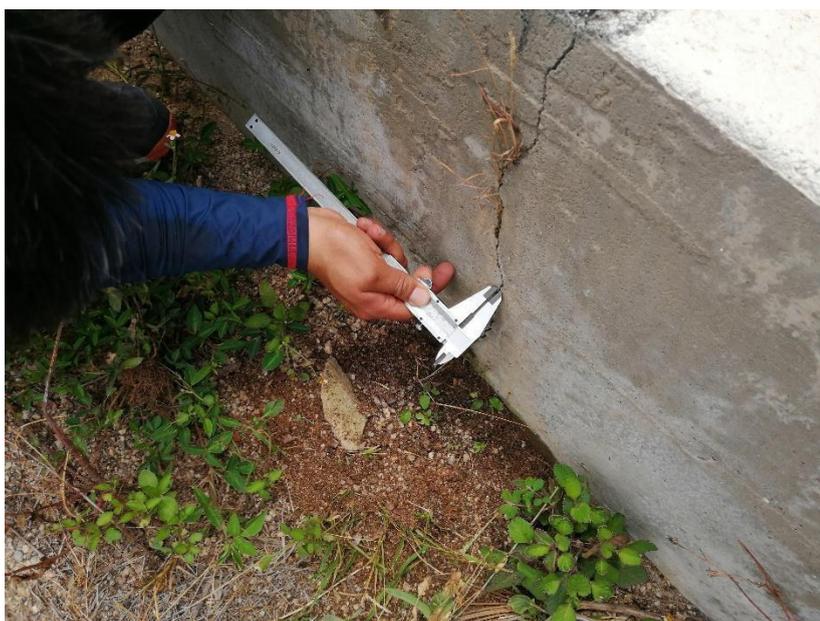
Foto 4. Medición de aberturas

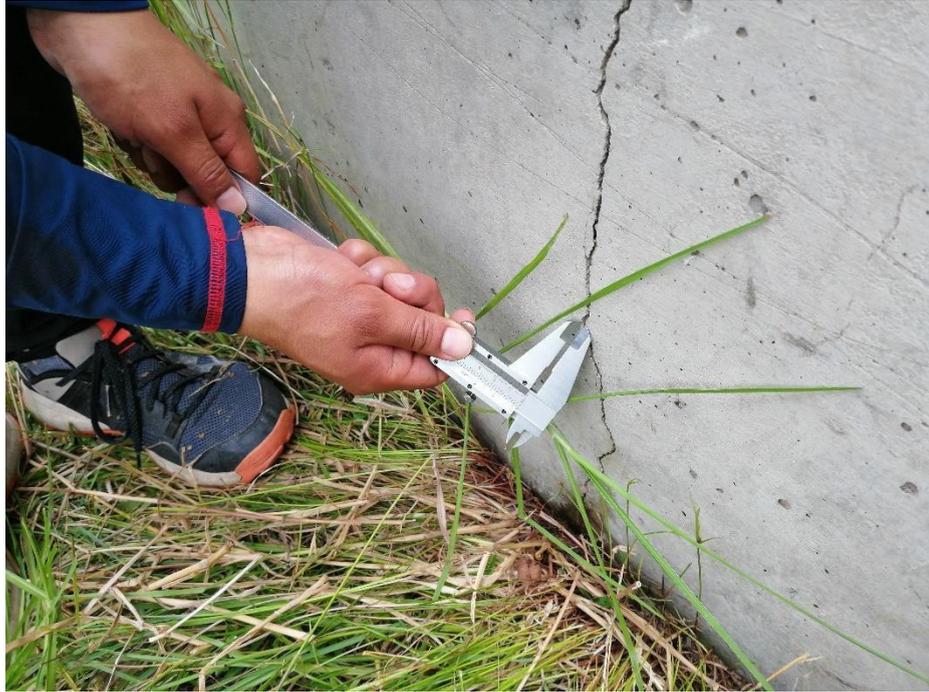
Foto 5. Medición de aberturas

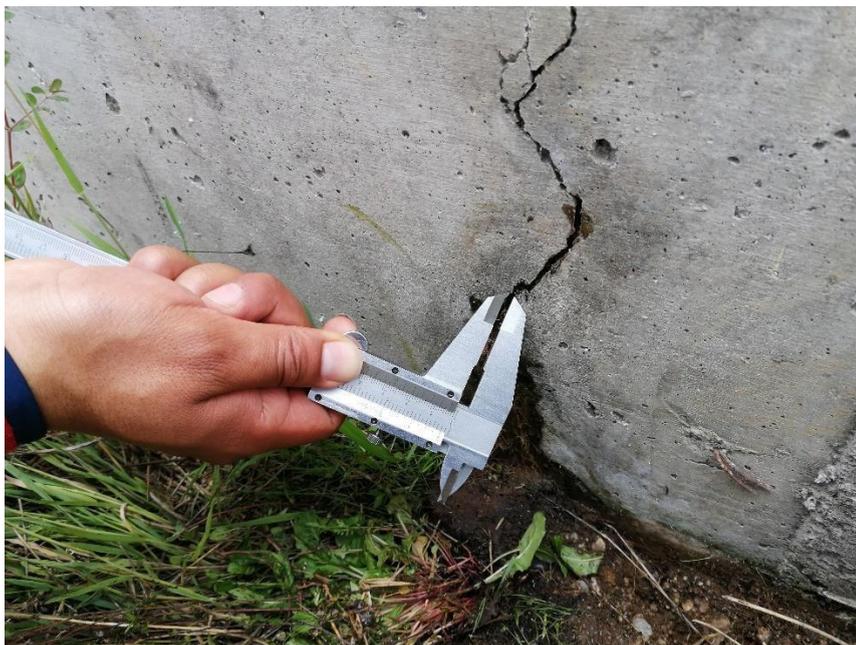
Foto 8. Medición de aberturas
