**DETERMINACIÓN Y EVALUACIÓN DE LAS
PATOLOGÍAS DEL CONCRETO, PARA OBTENER LA
CONDICIÓN DE SERVICIO EN EL CANAL DE RIEGO
RAUCA, DESDE EL TRAMO 1+000 AL 3+000 KM DEL
DISTRITO DE TICAPAMPA, PROVINCIA DE RECUAY,
DEPARTAMENTO DE ANCASH – 2018**

**TESIS PARA OPTAR EL TÍTULO PROFESIONAL
DE INGENIERO CIVIL**

**RODRIGUEZ SANCHEZ, CHRISTIAN FERNANDO
ORCID: 0000-0001-7740-9830**

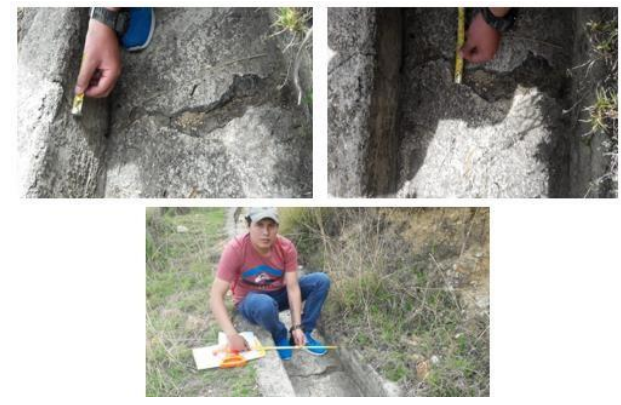
PANEL FOTOGRAFICO DE LA UNIDAD MUESTRAL N°01

En la tabla 3 se muestran las Patologías identificadas de la unidad muestral N° 01 que corresponde al canal de riego Rauca, se observan las áreas y porcentaje de áreas afectadas por cada patología. El área afectada de cada patología resulta la suma de los elementos del canal de riego en este caso sería muro derecho, muro izquierdo y fondo del canal .

Se puede deducir que no se realizó el correcto diseño estructural en el canal de riego Rauca; como se observa en los resultados esta unidad está afectada por patologías mecánicas y físicas (Grietas, Fisura y Erosión) estas son las que más perjudican a una estructura y a la vez esto afectara la condición de servicio para el cual fue diseñado. Se recomienda realizar un mantenimiento adecuado para subsanar las lesiones que afectan a la conducción de agua .

Se puede deducir que esta unidad muestral está dañada por grietas en forma severa, por lo que se recomienda cambiar completamente la unidad muestral; y esto no afecte su operatividad y funcionalidad estructural.

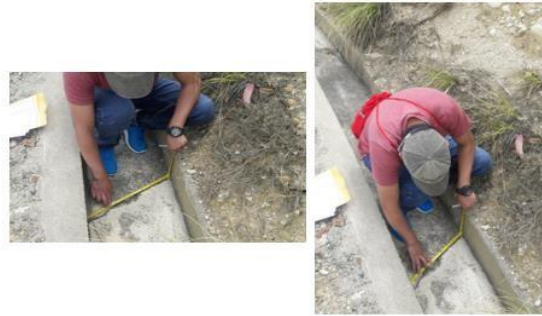
PANEL FOTOGRAFICO DE LA UNIDAD MUESTRAL N°02

En la tabla 6 se muestran las Patologías identificadas en la unidad muestral N° 02 que corresponde al canal de riego Rauca, se observan las áreas y porcentaje de áreas afectadas por cada patología. El área afectada de cada patología resulta la suma de los elementos del canal de riego en este caso sería muro derecho, muro izquierdo y fondo del canal.

Se puede deducir que no se realizó el correcto diseño estructural en el canal de riego Rauca; como se observa en los resultados esta unidad está afectada por patologías mecánicas y físicas (Fracturamiento y Erosión) estas son las que más perjudican a una estructura y a la vez esto afectara la condición de servicio para el cual fue diseñado. Se recomienda realizar un mantenimiento adecuado para subsanar las lesiones que afectan a la conducción de agua.

Se puede deducir que esta unidad muestral está dañada por Fracturamiento en forma moderada, por lo que se recomendará resanar las áreas afectadas mediante morteros de cemento y arena, picando y limpiando previamente, para luego aplicar el pegamento epóxico, el cual cumple la función de unir el concreto viejo con el concreto nuevo; y así no afecte su operatividad y funcionalidad estructural.

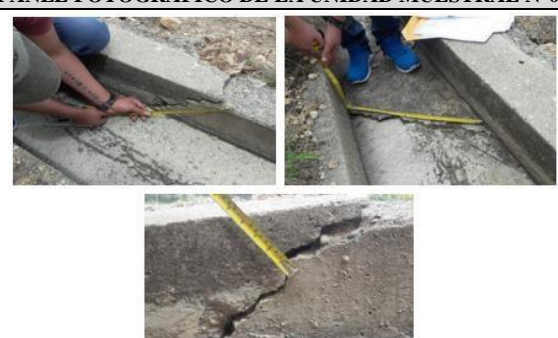
PANEL FOTOGRAFICO DE LA UNIDAD MUESTRAL N°03

En la tabla 9 se muestran las Patologías identificadas en la unidad muestral N° 03 que corresponde al canal de riego Rauca, se observan las áreas y porcentaje de áreas afectadas por cada patología. El área afectada de cada patología resulta la suma de los elementos del canal de riego en este caso sería muro derecho, muro izquierdo y fondo del canal.

Se recomienda realizar un mantenimiento adecuado para subsanar las lesiones que afectan a la conducción de agua.

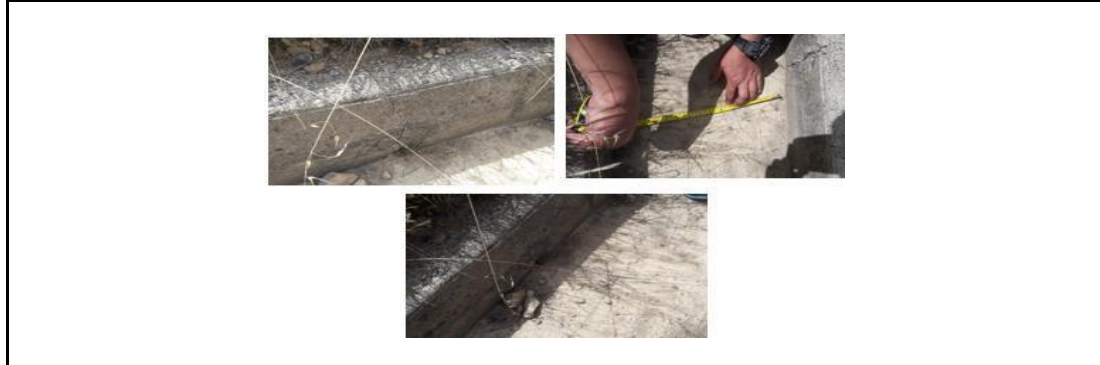
PANEL FOTOGRAFICO DE LA UNIDAD MUESTRAL N°05

En la tabla 15 se muestran las Patologías identificadas en la unidad muestral N° 05 que corresponde al canal de riego Rauca, se observan las áreas y porcentaje de áreas afectadas por cada patología. El área afectada de cada patología resulta la suma de los elementos del canal de riego en este caso sería muro derecho, muro izquierdo y fondo del canal.

Se recomienda realizar un mantenimiento adecuado para subsanar las lesiones que afectan a la conducción de agua.

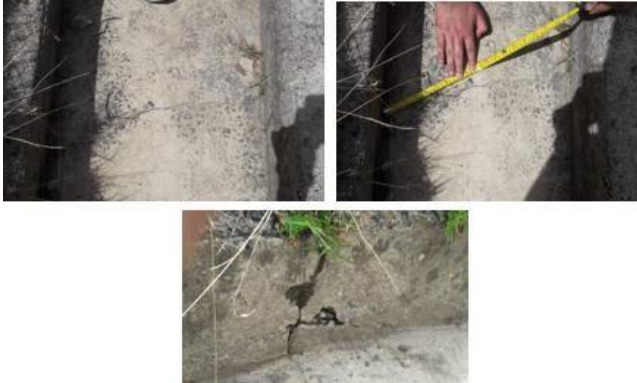
En la tabla 18 se muestran las Patologías identificadas en la unidad muestral N° 06 que corresponde al canal de riego Rauca, se observan las áreas y porcentaje de áreas afectadas por cada patología. El área afectada de cada patología resulta la suma de los elementos del canal de riego en este caso sería muro derecho, muro izquierdo y fondo del canal.

Se puede deducir que no se realizó el correcto diseño estructural en el canal de riego Rauca; como se observa en los resultados esta unidad está afectada por patologías mecánicas y físicas (Fracturamiento, Fisura y Erosión) estas son las que más perjudican a una estructura y a la vez esto afectara la condición de servicio para el cual fue diseñado. Se recomienda realizar un mantenimiento adecuado para subsanar las lesiones que afectan a la conducción de agua.

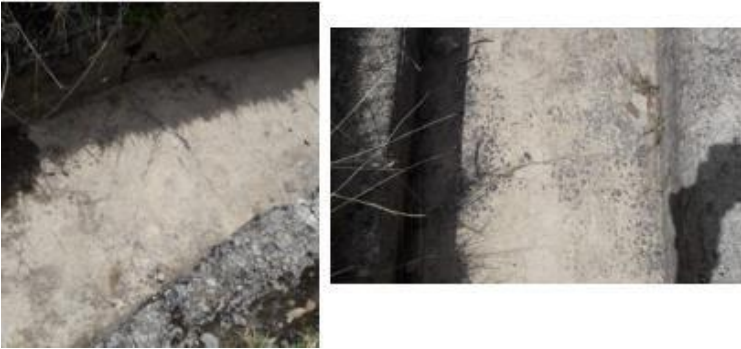
En la tabla 21 se muestran las Patologías identificadas en la unidad muestral N° 07 que corresponde al canal de riego Rauca, se observan las áreas y porcentaje de áreas afectadas por cada patología. El área afectada de cada patología resulta la suma de los elementos del canal de riego en este caso sería muro derecho, muro izquierdo y fondo del canal.

Se recomienda realizar un mantenimiento adecuado para subsanar las lesiones que afectan a la conducción de agua.

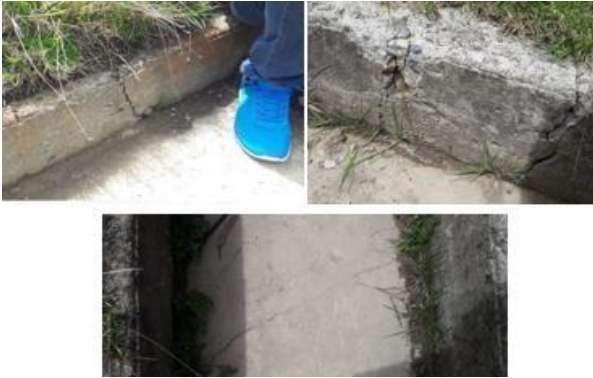
En la tabla 24 se muestran las Patologías identificadas en la unidad muestral N° 08 que corresponde al canal de riego Rauca, se observan las áreas y porcentaje de áreas afectadas por cada patología. El área afectada de cada patología resulta la suma de los elementos del canal de riego en este caso sería muro derecho, muro izquierdo y fondo del canal.

Se puede deducir que no se realizó el correcto diseño estructural en el canal de riego Rauca; como se observa en los resultados esta unidad está afectada por patologías mecánicas y físicas (Grietas, Fracturamiento, Fisura y Erosión) estas son las que más perjudican a una estructura y a la vez causara gran daño en la condición de servicio para el cual fue diseñado.

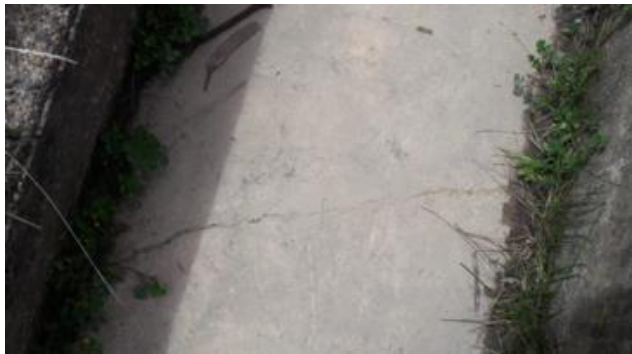
En la tabla 27 se muestran las Patologías identificadas en la unidad muestral N° 09 que corresponde al canal de riego Rauca, se observan las áreas y porcentaje de áreas afectadas por cada patología. El área afectada de cada patología resulta la suma de los elementos del canal de riego en este caso sería muro derecho, muro izquierdo y fondo del canal.

Se recomienda realizar un mantenimiento adecuado para subsanar las lesiones que afectan a la conducción de agua.

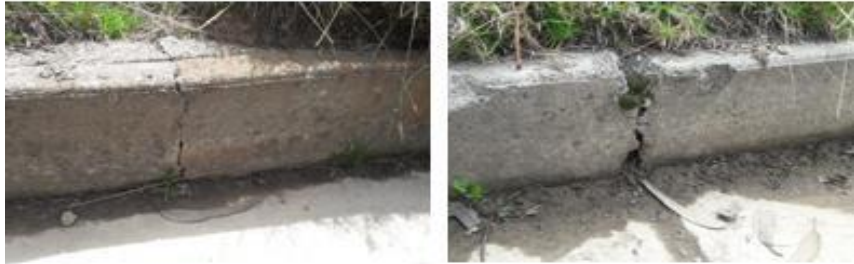
En la tabla 30 se muestran las Patologías identificadas en la unidad muestral N° 10 que corresponde al canal de riego Rauca, se observan las áreas y porcentaje de áreas afectadas por cada patología. El área afectada de cada patología resulta la suma de los elementos del canal de riego en este caso sería muro derecho, muro izquierdo y fondo del canal.

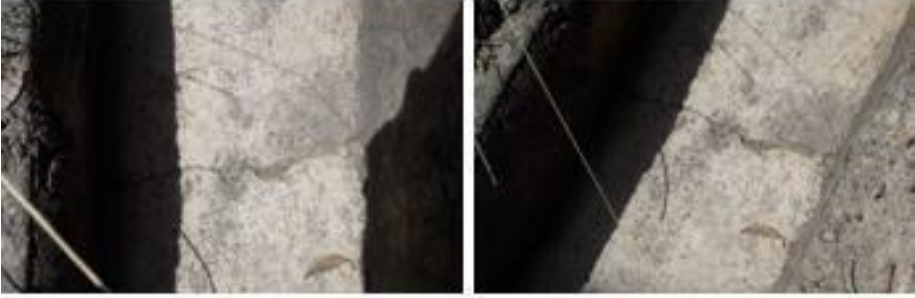
En la tabla 33 se muestran las Patologías identificadas en la unidad muestral N° 11 que corresponde al canal de riego Rauca, se observan las áreas y porcentaje de áreas afectadas por cada patología. El área afectada de cada patología resulta la suma de los elementos del canal de riego en este caso sería muro derecho, muro izquierdo y fondo del canal.

Se recomienda realizar un mantenimiento adecuado para subsanar las lesiones que afectan a la conducción de agua.

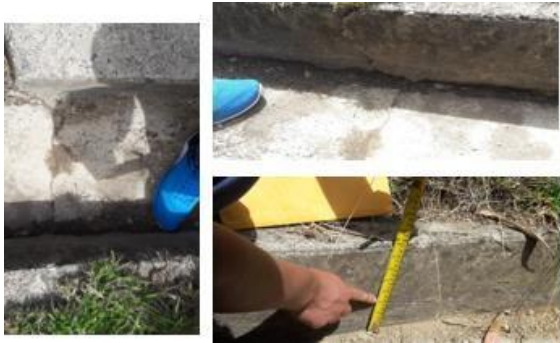
En la tabla 36 se muestran las Patologías identificadas en la unidad muestral N° 12 que corresponde al canal de riego Rauca, se observan las áreas y porcentaje de áreas afectadas por cada patología. El área afectada de cada patología resulta la suma de los elementos del canal de riego en este caso sería muro derecho, muro izquierdo y fondo del canal.

Se recomienda realizar un mantenimiento adecuado para subsanar las lesiones que afectan a la conducción de agua.

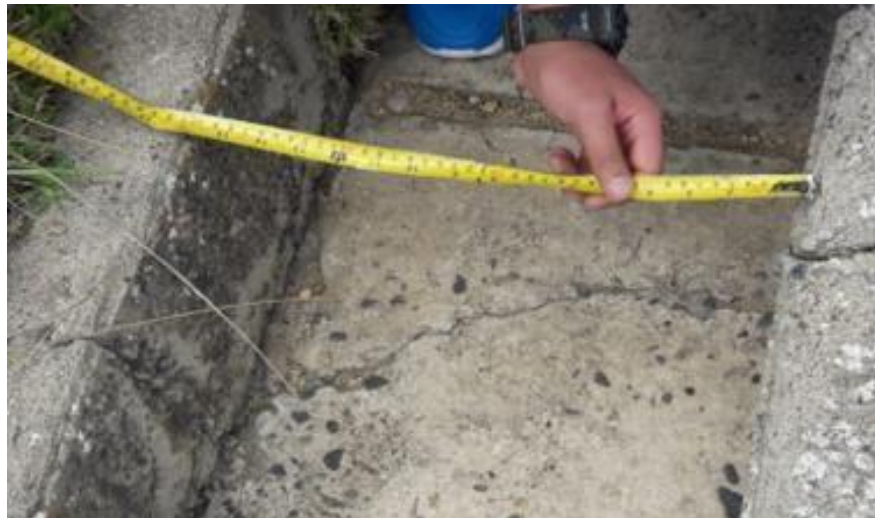
Fotografía 4. Vista de patologías en el canal de riego

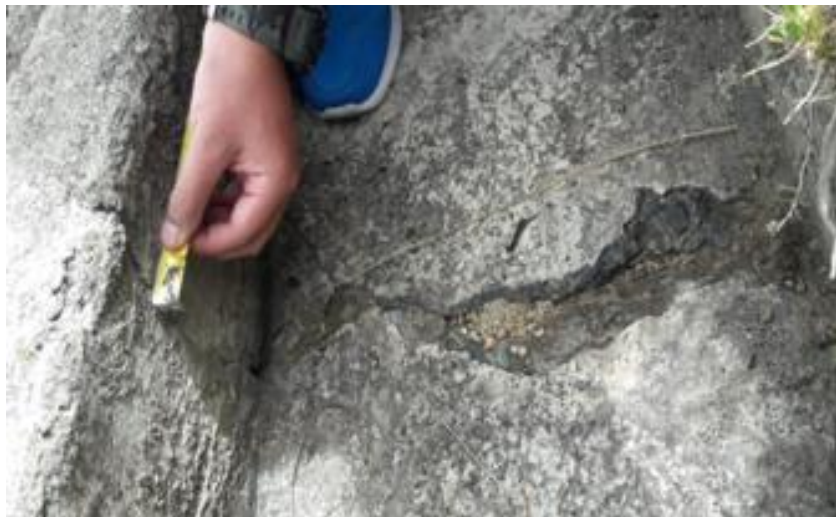
Fotografía 6. Vista de patologías en el canal de riego
