**UNIVERSIDAD CATÓLICA LOS ÁNGELES
CHIMBOTE**

**DETERMINACIÓN Y EVALUACIÓN DE PATOLOGÍAS
DEL CONCRETO PARA OBTENER LA CONDICIÓN
DE SERVICIO DEL CANAL DE RIEGO PITEC EN EL
CENTRO POBLADO DE LLUPA, DISTRITO DE
INDEPENDENCIA, PROVINCIA HUARAZ –
DEPARTAMENTO DE ANCASH - 2019**

**TESIS PARA OPTAR EL TÍTULO PROFESIONAL DE
INGENIERO CIVIL**

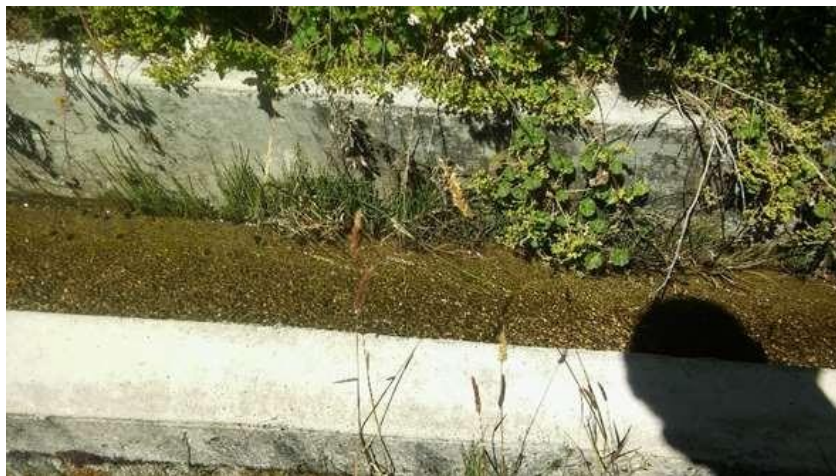
Imagen 1. Patología de vegetación en el canal de riego

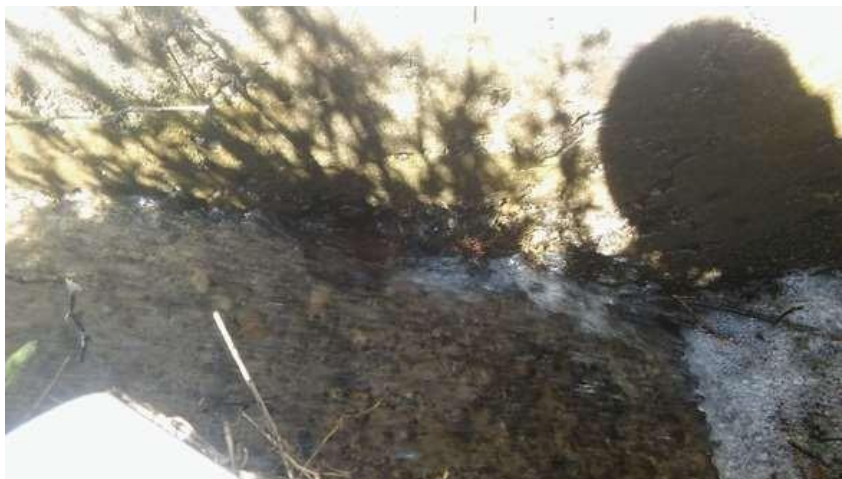
Imagen 2. Patología de erosión en el canal de riego.

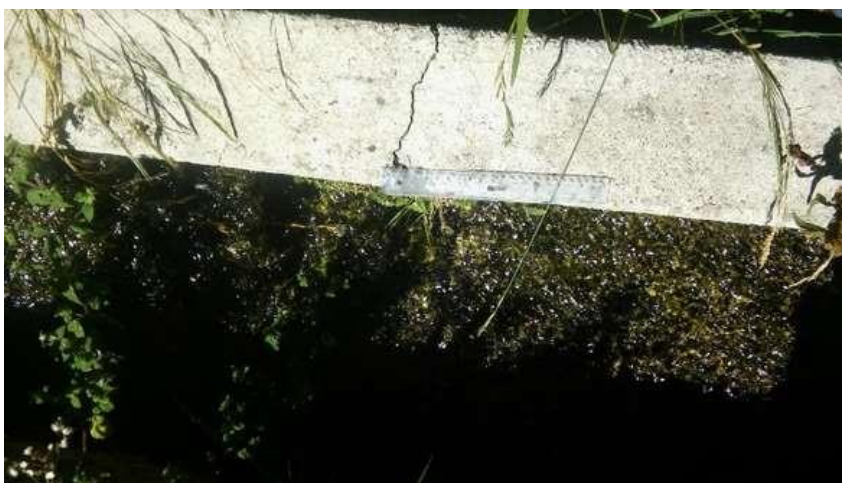
Imagen 3. Patologías de grietas en el canal de riego.

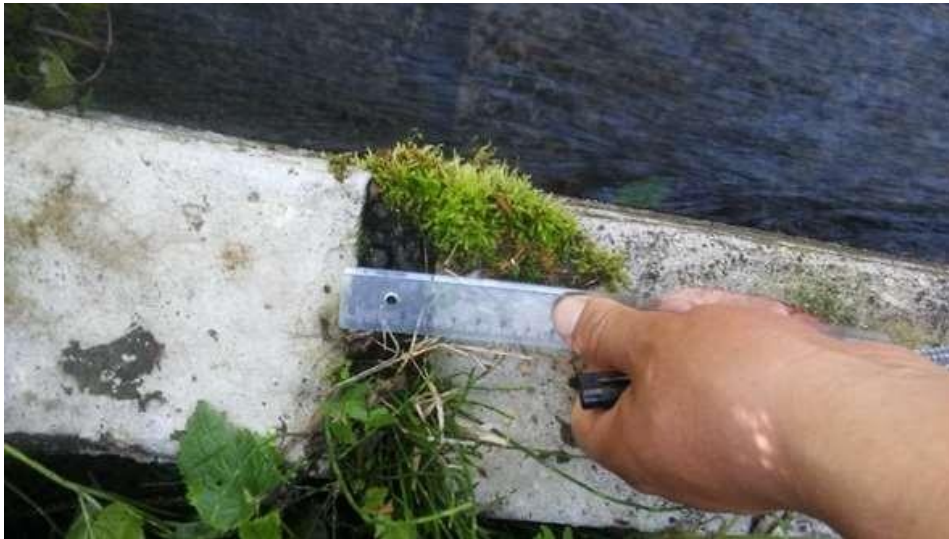
Imagen 4. Patologías de vegetación en el canal de riego.

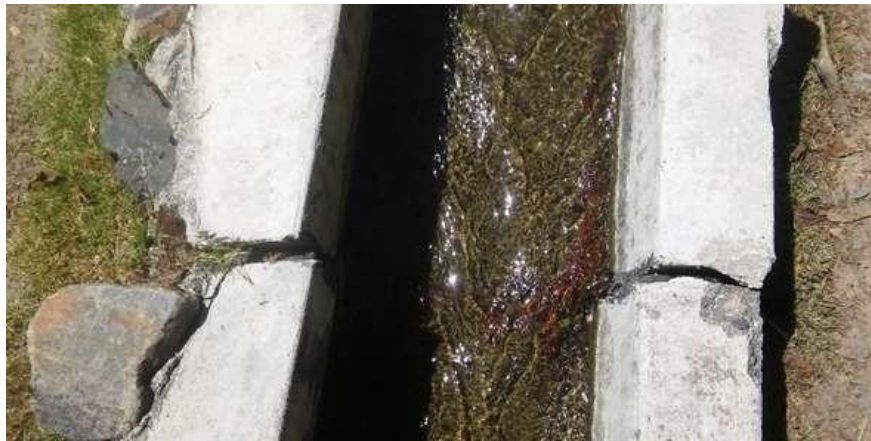
Imagen 5. Patologías de grietas en el canal de riego.

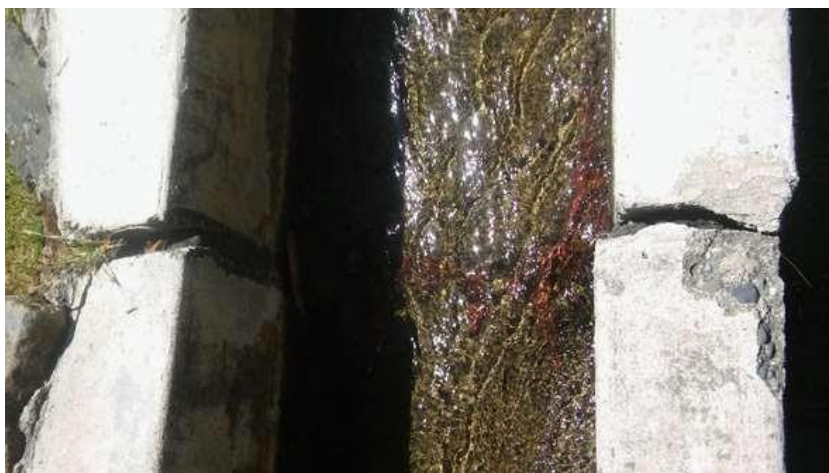
Imagen 6. Patologías de sello de junta en el canal de riego.

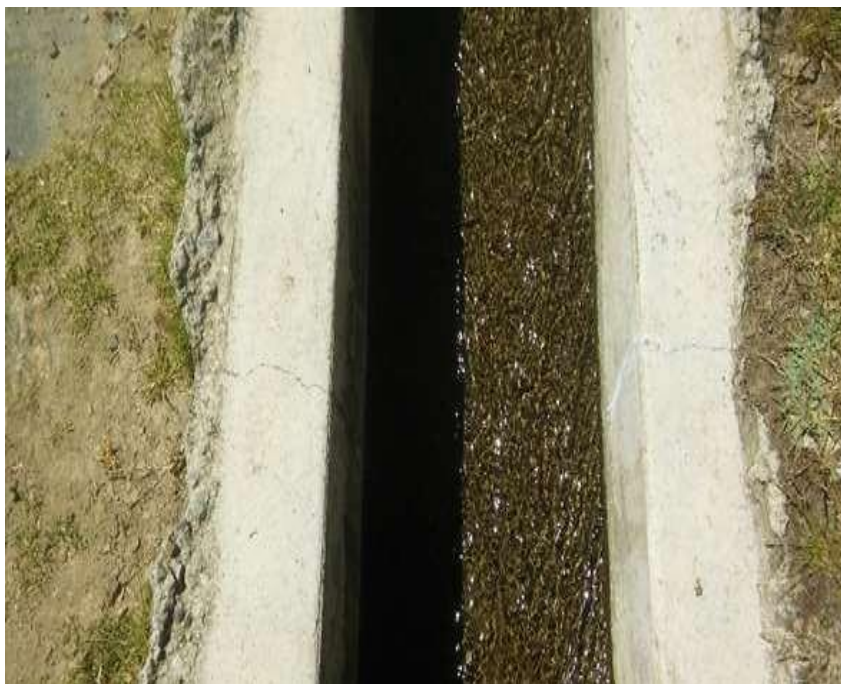
Imagen 7. Patologías de grietas en el canal de riego - tramo 5

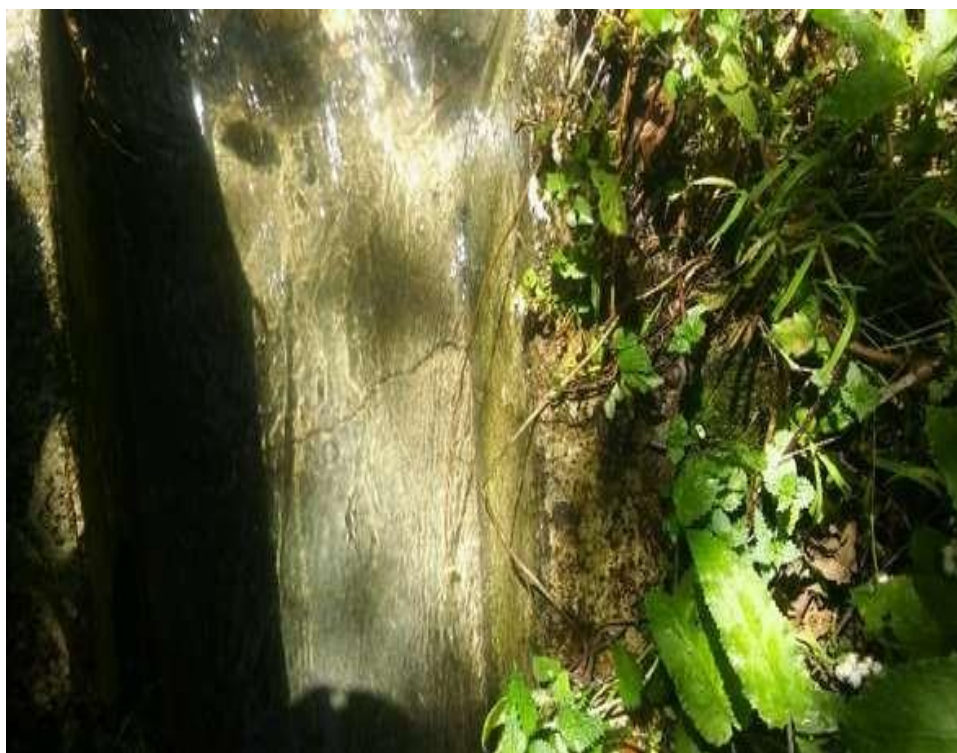
Imagen 8. Patologías de fisura en el canal de riego - tramo 6
