**DETERMINACIÓN Y EVALUACIÓN DE LAS
PATOLOGÍAS DEL CONCRETO, PARA OBTENER
LA CONDICIÓN DE SERVICIO DEL CANAL DE
RIEGO HUAGANKU, CENTRO POBLADO DE
VIÑAUYA, DISTRITO Y PROVINCIA DE
POMABAMBA, DEPARTAMENTO DE
ÁNCASH – 2018.**

**TESIS PARA OPTAR EL TÍTULO PROFESIONAL DE
INGENIERO CIVIL**

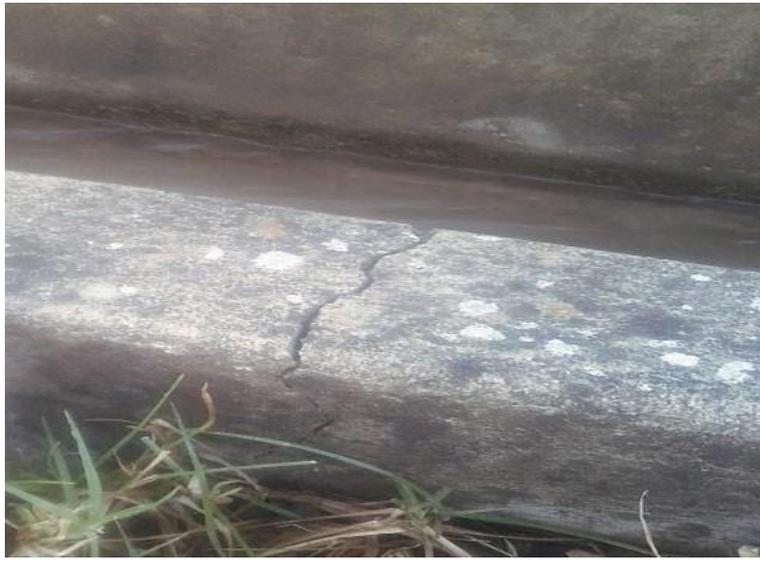
Imagen 1. Grieta en el canal

Interpretación : De la tabla 3 se puede mencionar, que la patología que afecta con mayor incidencia a la unidad muestral 01 es la grieta , con un área de 1.20 m2 (11.11%) además que el nivel de afección para esta unidad es moderado.

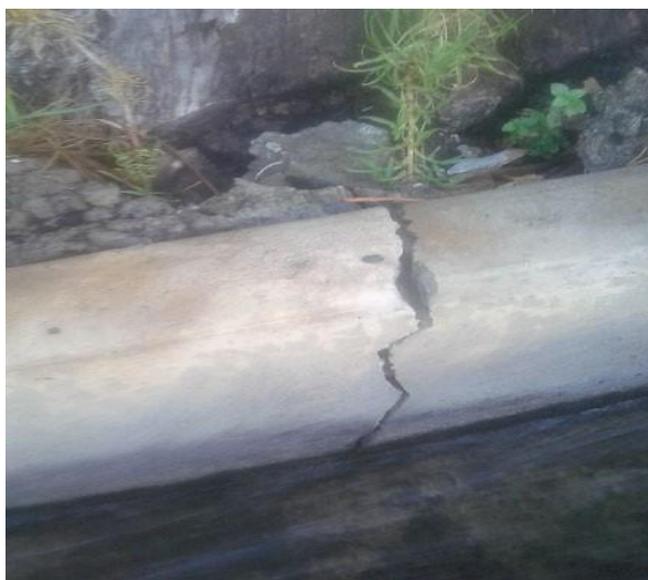
Imagen 2. Grieta en el canal

Interpretación : De la tabla 5 podemos mencionar que la patología que afecta con más incidencia a la unidad muestral 02 es la grieta, con un área de 1.20 m2 (11.11%) además que el nivel de afección para esta unidad es severo.

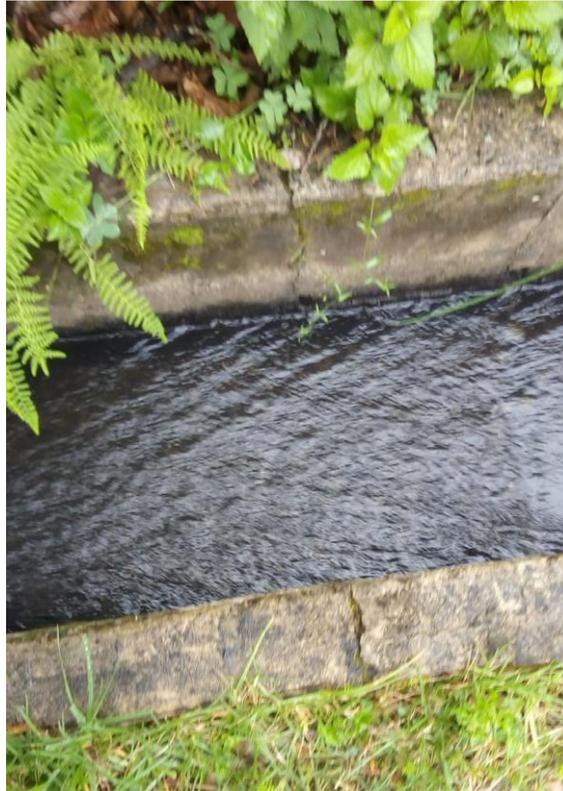
Imagen 3. Grieta en canal

además que los niveles de afección para esta unidad son leve, moderado, y severo, fondo, margen derecho e izquierdo respectivamente .

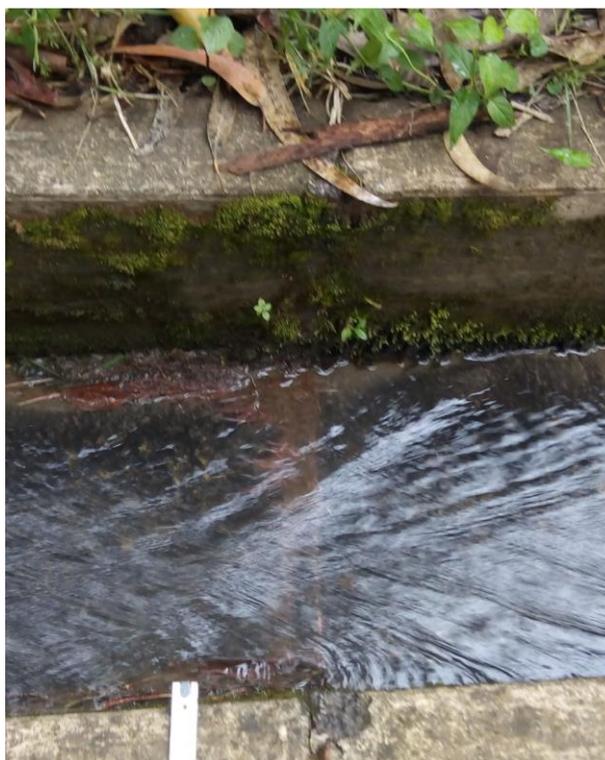
Imagen 4. Grieta y vegetación en canal

m² (33.33 %) y 0.86 m² (7.96%) respectivamente, además que el nivel de afección para esta unidad es leve.

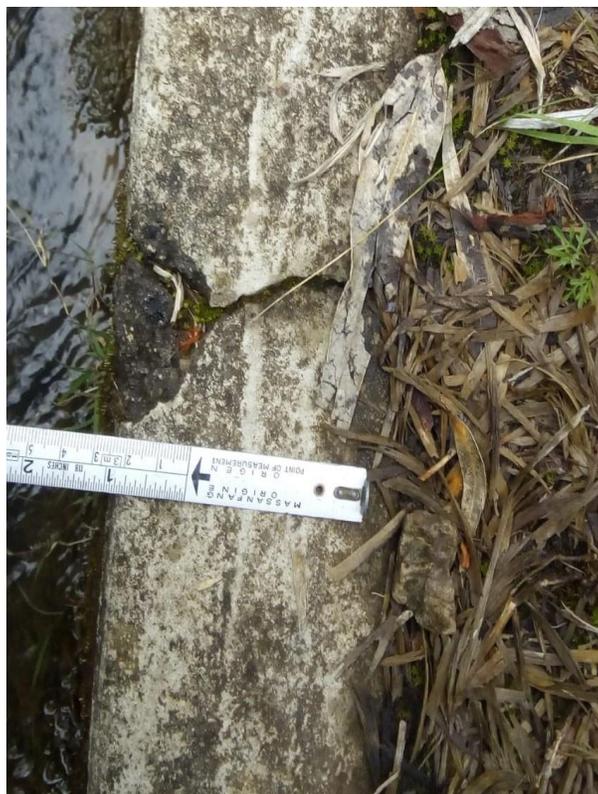
Imagen 5. Grieta en el canal

Interpretación: De la tabla 11 podemos mencionar que la patología que afecta con más incidencia a la unidad muestral 05 es la grieta, con un área de 1.20 m2 (11.11%) además el nivel de afección para esta unidad es moderado.

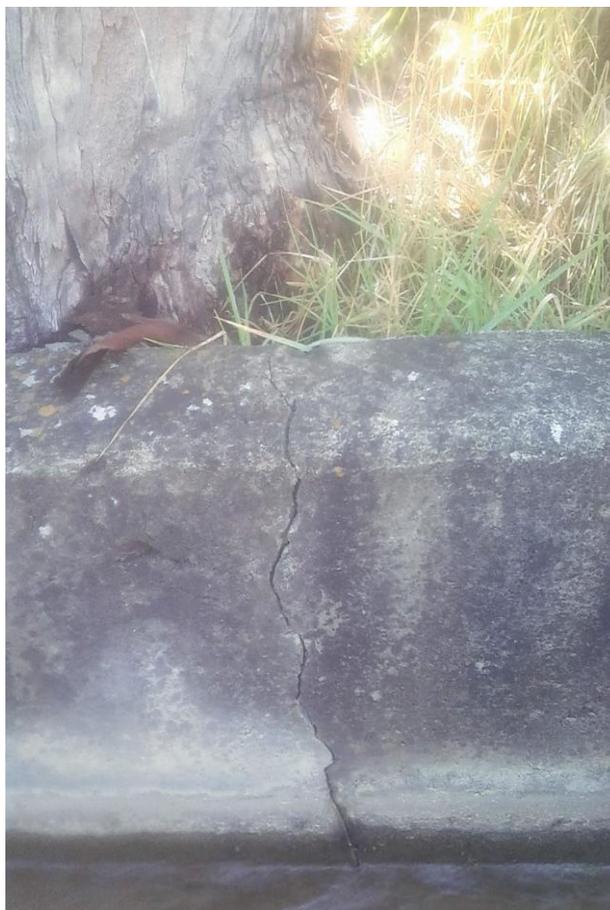
Imagen 6. Grieta en la pared del canal

Interpretación: De la tabla 13 podemos mencionar que la patología que afecta con más incidencia a la unidad muestral 06 es la grieta, con un área de 1.20 m² (11.11%) además que el nivel de afección para esta unidad es moderado.

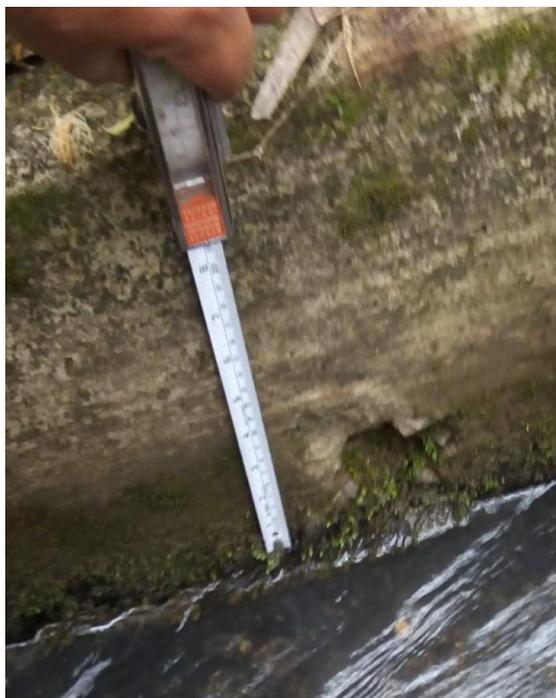
Imagen 7. Patología de erosión y vegetación

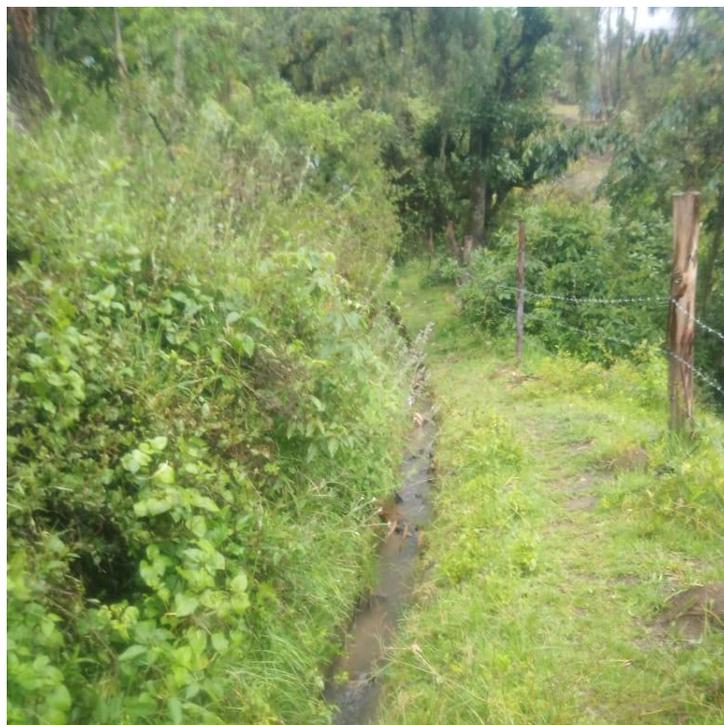
Imagen 8. Sedimento y vegetación en el canal

Interpretación: De la tabla 17 podemos mencionar que las patologías que afectan con más incidencia a la unidad muestral 08 son la vegetación con un área de 1.65 m² (15.28%) y el sedimento 1.74 m² (16.11%) además que el nivel de afección para esta unidad es moderado y leve respectivamente.

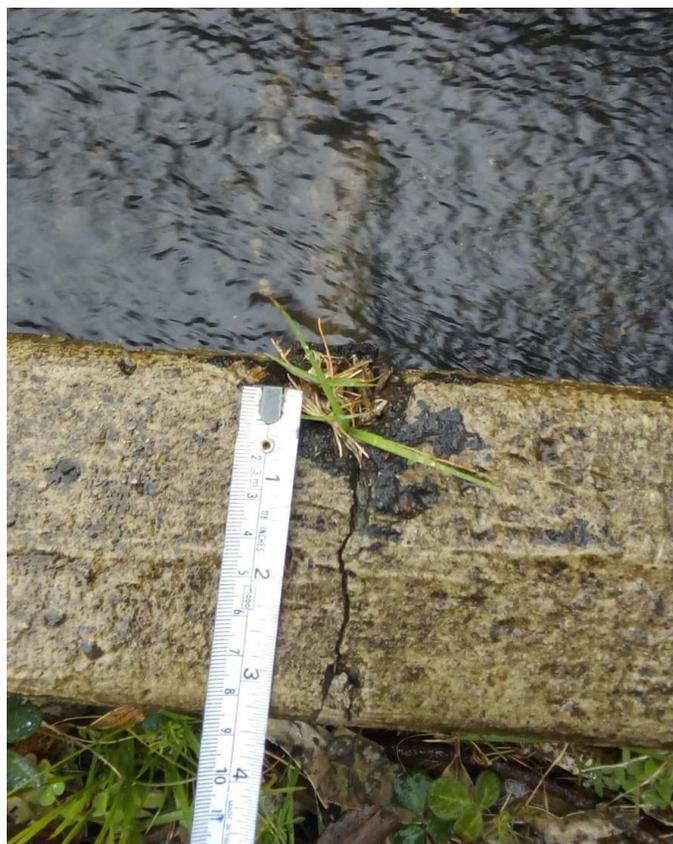
Imagen 9. Grieta la pared del canal

1.20 m² (11.11%) además. que el nivel de afección para esta unidad es moderado.

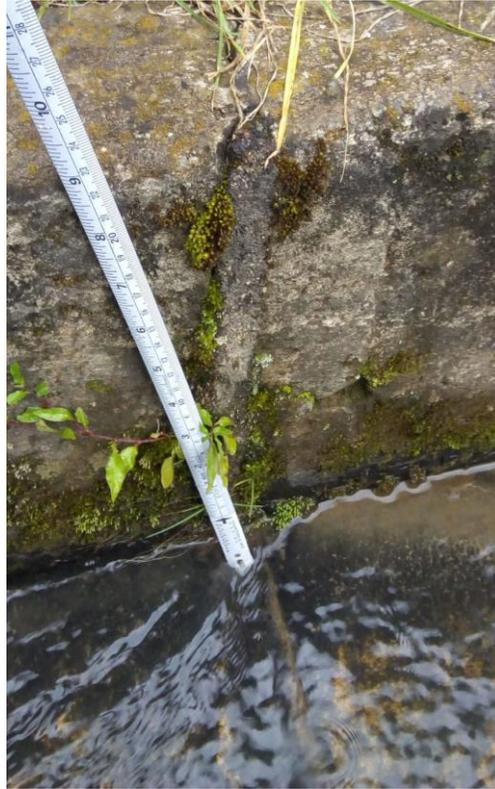
Imagen 10. Grieta y vegetación en el canal

Interpretación: De la tabla 21 podemos mencionar que la patología que afectan con más incidencia a la unidad muestral 10 es la grieta con 2.90 m²(26.85 %) y vegetación con 0.80 m² (7.41%), además que el nivel de afección para esta unidad es leve.

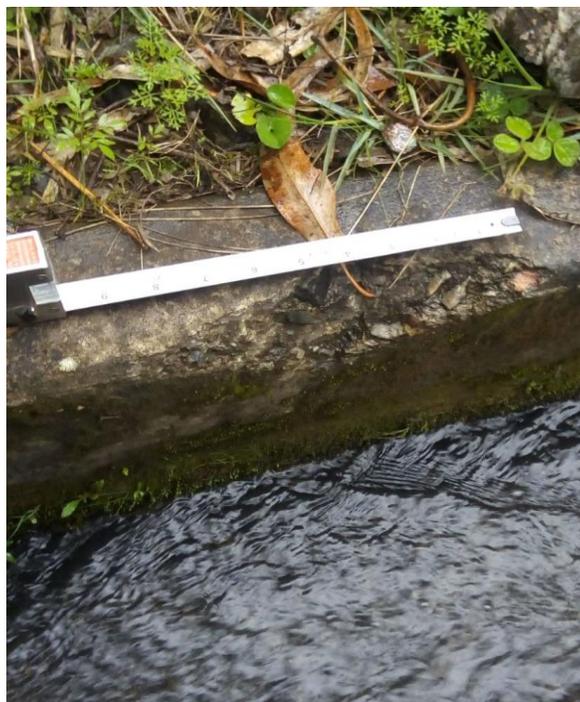
Imagen 11. Patología por impacto

Interpretación: De la tabla 23 podemos mencionar que la patología que afectan con más incidencia a la unidad muestral 11 son la vegetación y el impacto, con un área de 0.60 m2 (5.56%) y el impacto con un área de 0.13 m2 (1.16 %), el nivel de afección para esta unidad es leve

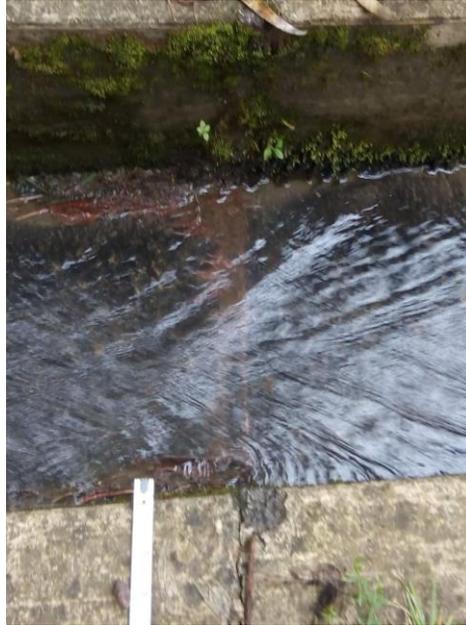
Imagen 12. Grieta la pared del canal

Interpretación: De la tabla 25 podemos mencionar que la patología que afecta con más incidencia a la unidad muestral 12 es la grieta, con un área de 3.6 m2 (33.33%) además que el nivel de afección para esta unidad es moderado.

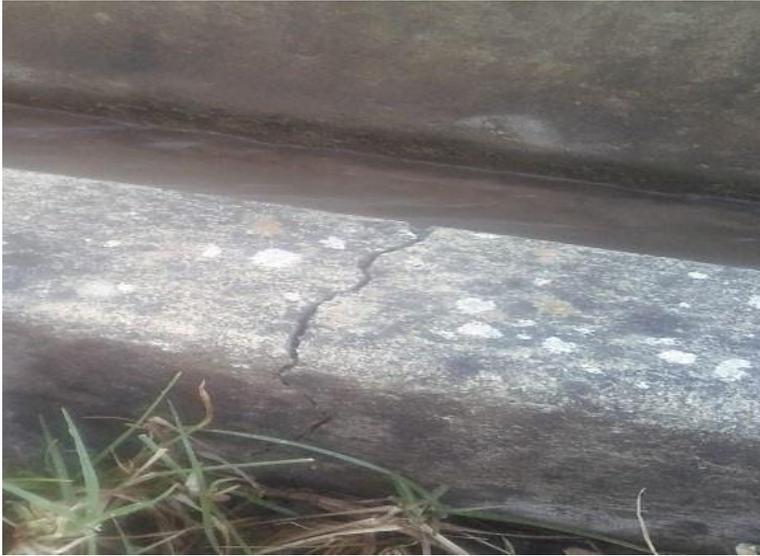
Foto 1. Grieta en el canal

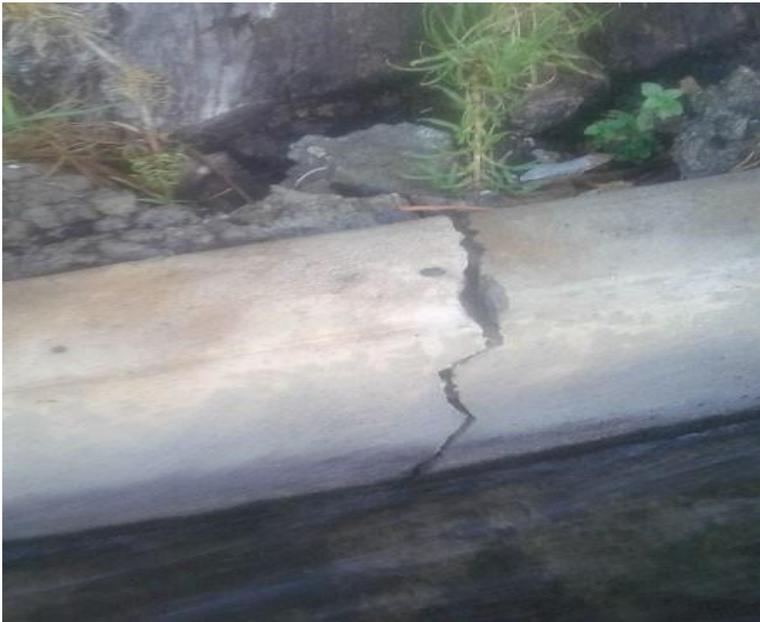
Foto 2. Grieta en el canal

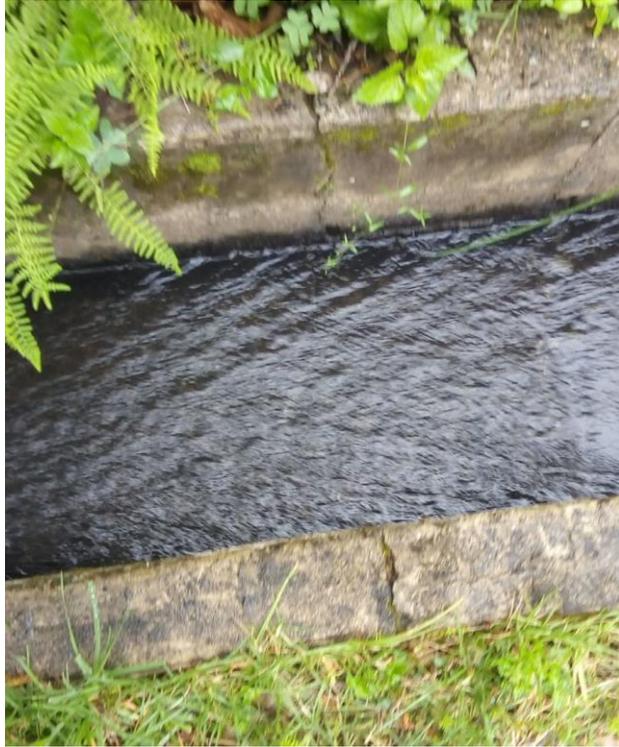
Foto 3. grieta en canal

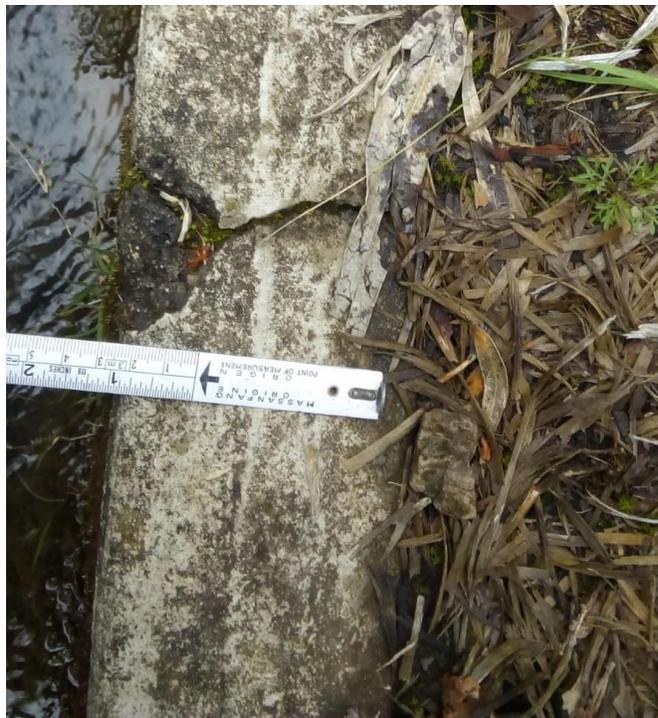
Foto 4. Grieta en canal

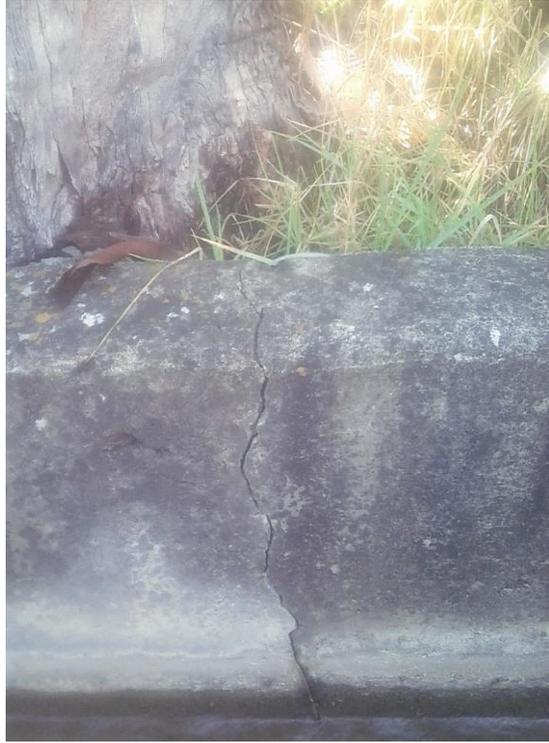
Foto 5. Grieta en la pared del canal

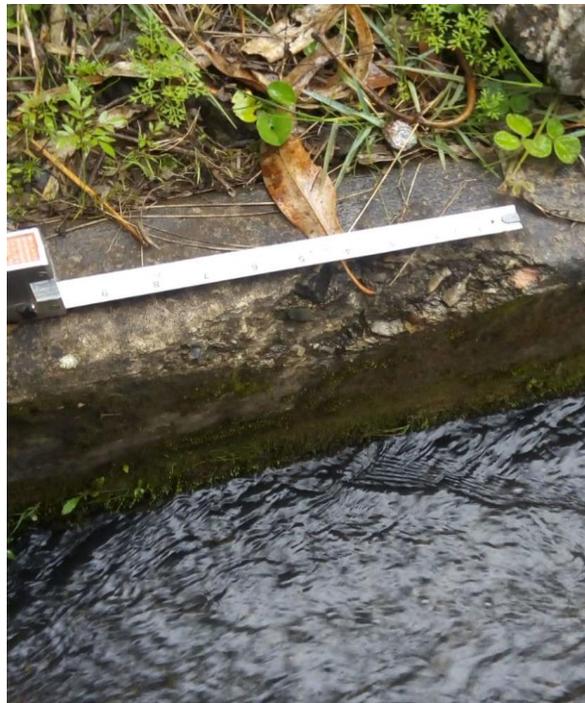
Foto 6. Patología por impacto en pared del canal

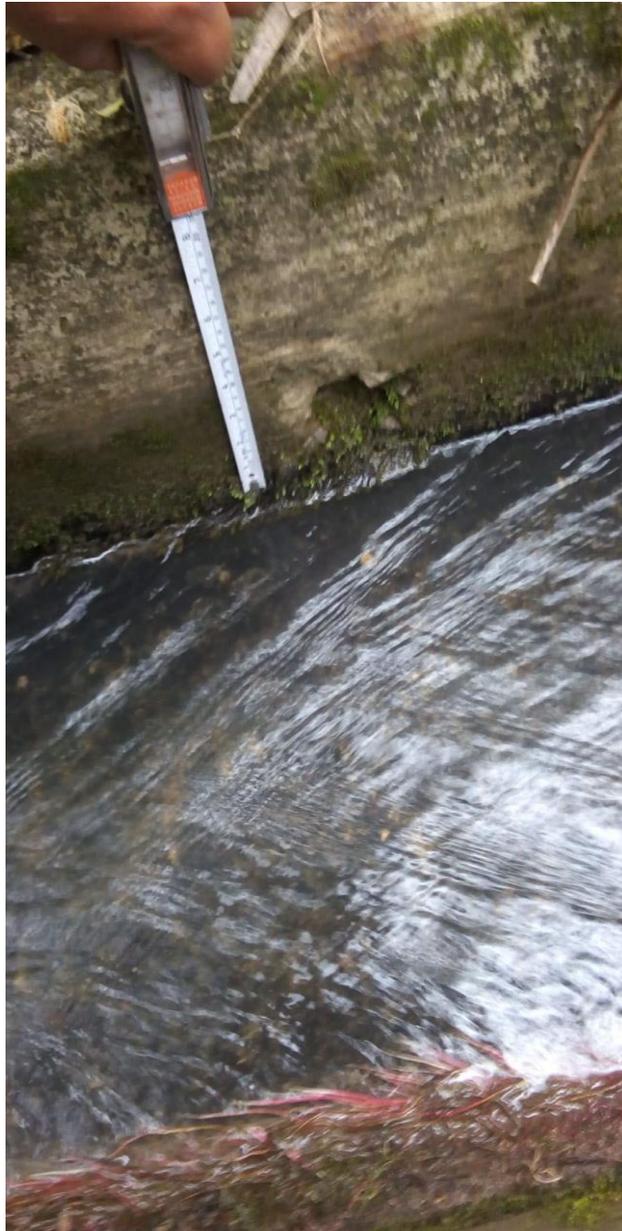
Foto 13. Patología de erosión y vegetación en el canal

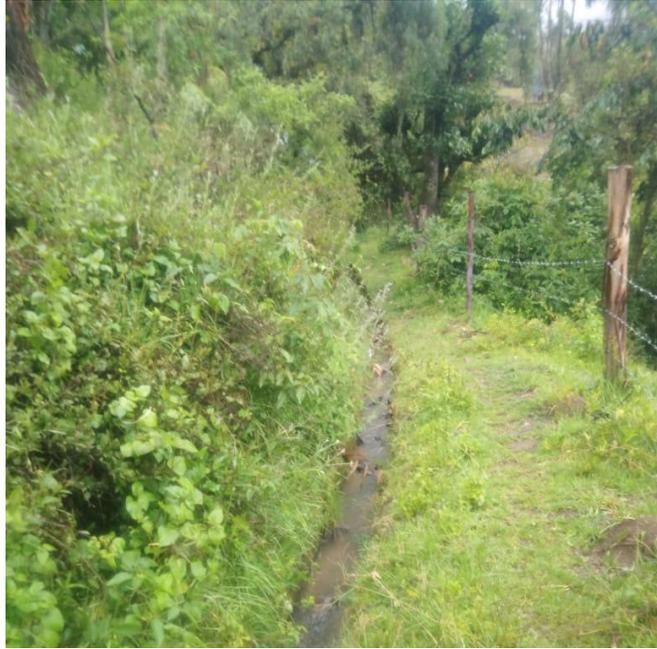
Foto 14. Vegetación de la pared del canal

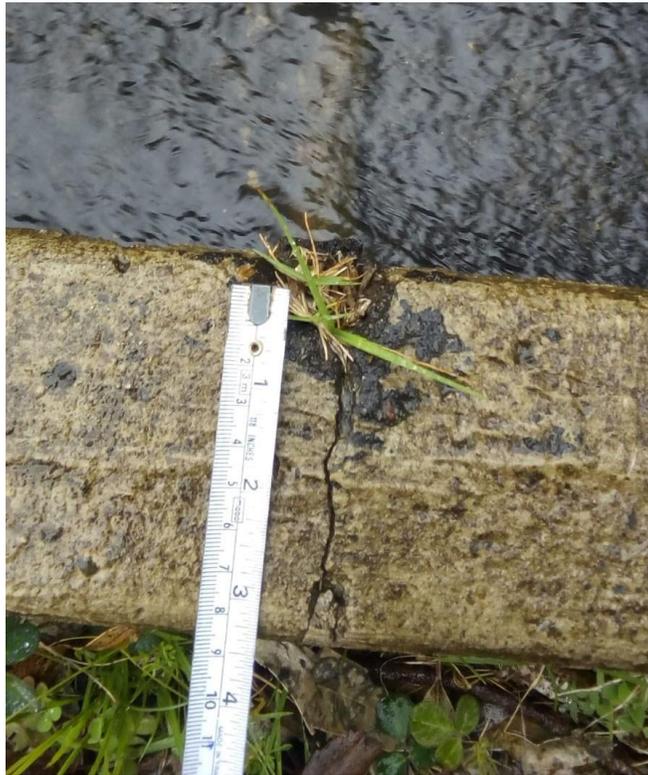
Foto 9. Grieta la pared del canal
