**DETERMINACIÓN Y EVALUACIÓN DE LAS PATOLOGÍAS DEL  
CONCRETO PARA OBTENER EL ÍNDICE DE INTEGRIDAD  
ESTRUCTURAL DEL PAVIMENTO Y CONDICIÓN OPERACIONAL DE  
LA SUPERFICIE DE LAS PISTAS EN EL JIRÓN ALFREDO VARGAS  
GUERRA, DISTRITO DE CALLERIA, PROVINCIA DE CORONEL  
PORTILLO, REGION UCAYALI, AGOSTO – 2017.**

**TESIS PARA OPTAR EL TÍTULO PROFESIONAL DE INGENIERO CIVIL**

**BACH. GARCIA SALAZAR ITALO.**

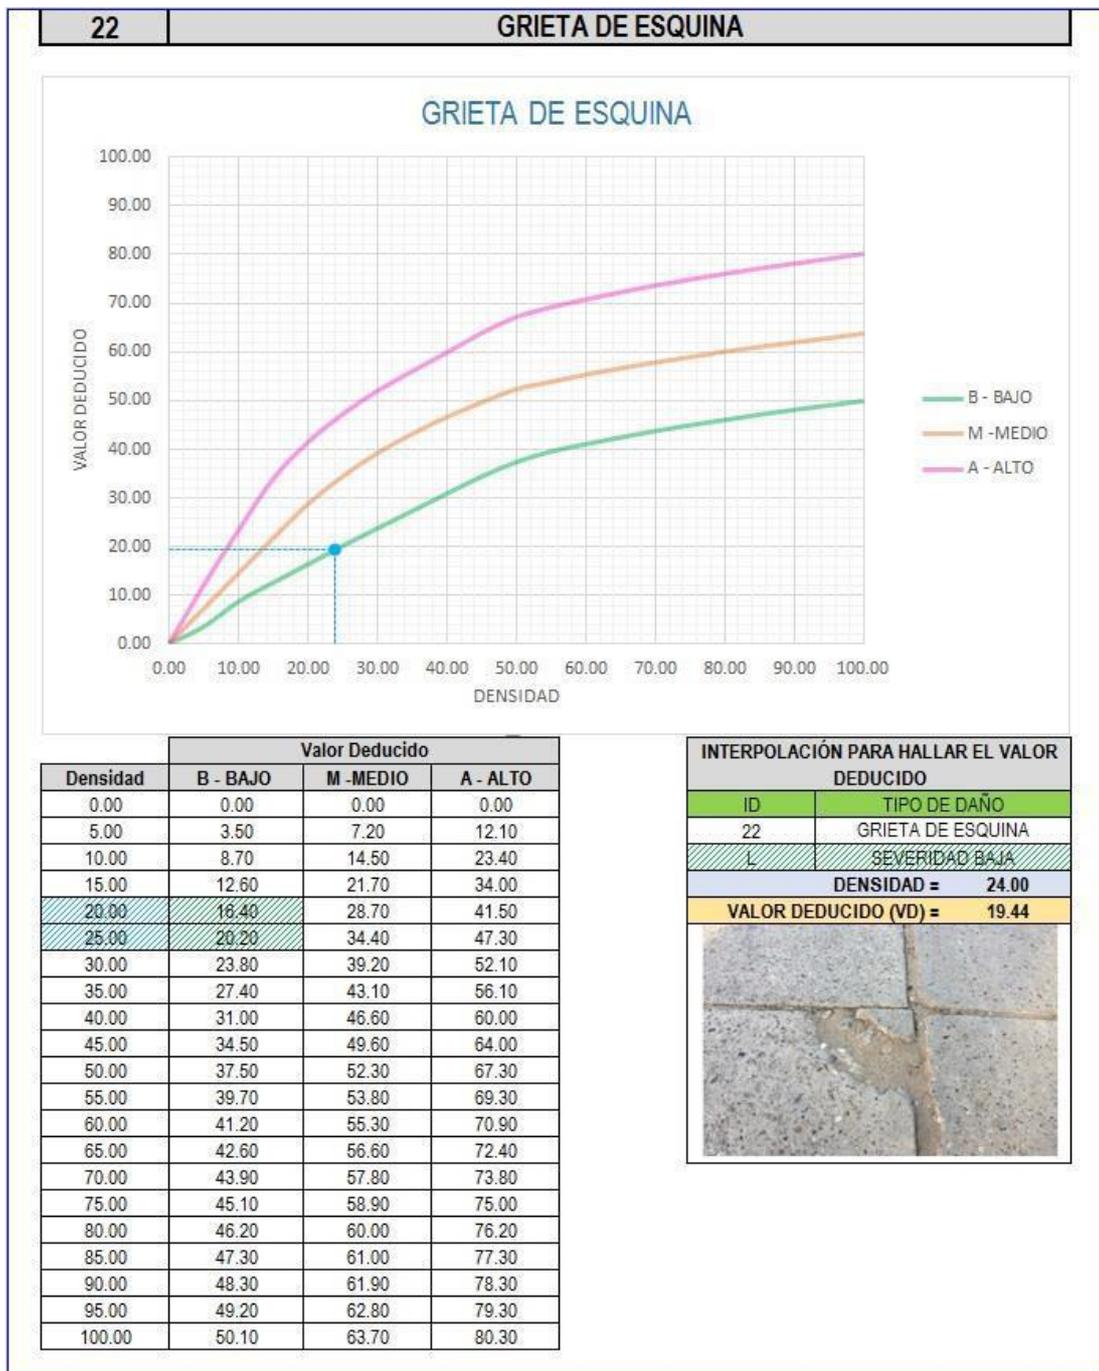
Figura 06. Patología de Grieta en Esquina de la Unidad de Muestra 1.

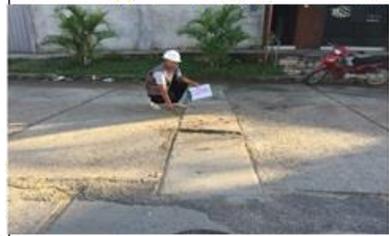
ID	TIPO DE DAÑO
29	PARCHE GRANDE
M	SEVERIDAD MEDIA
<b>DENSIDAD = 16.00</b>	
<b>VALOR DEDUCIDO (VD) = 9.38</b>

Figura 07. Patología del Parche Grande de la Unidad de Muestra 1

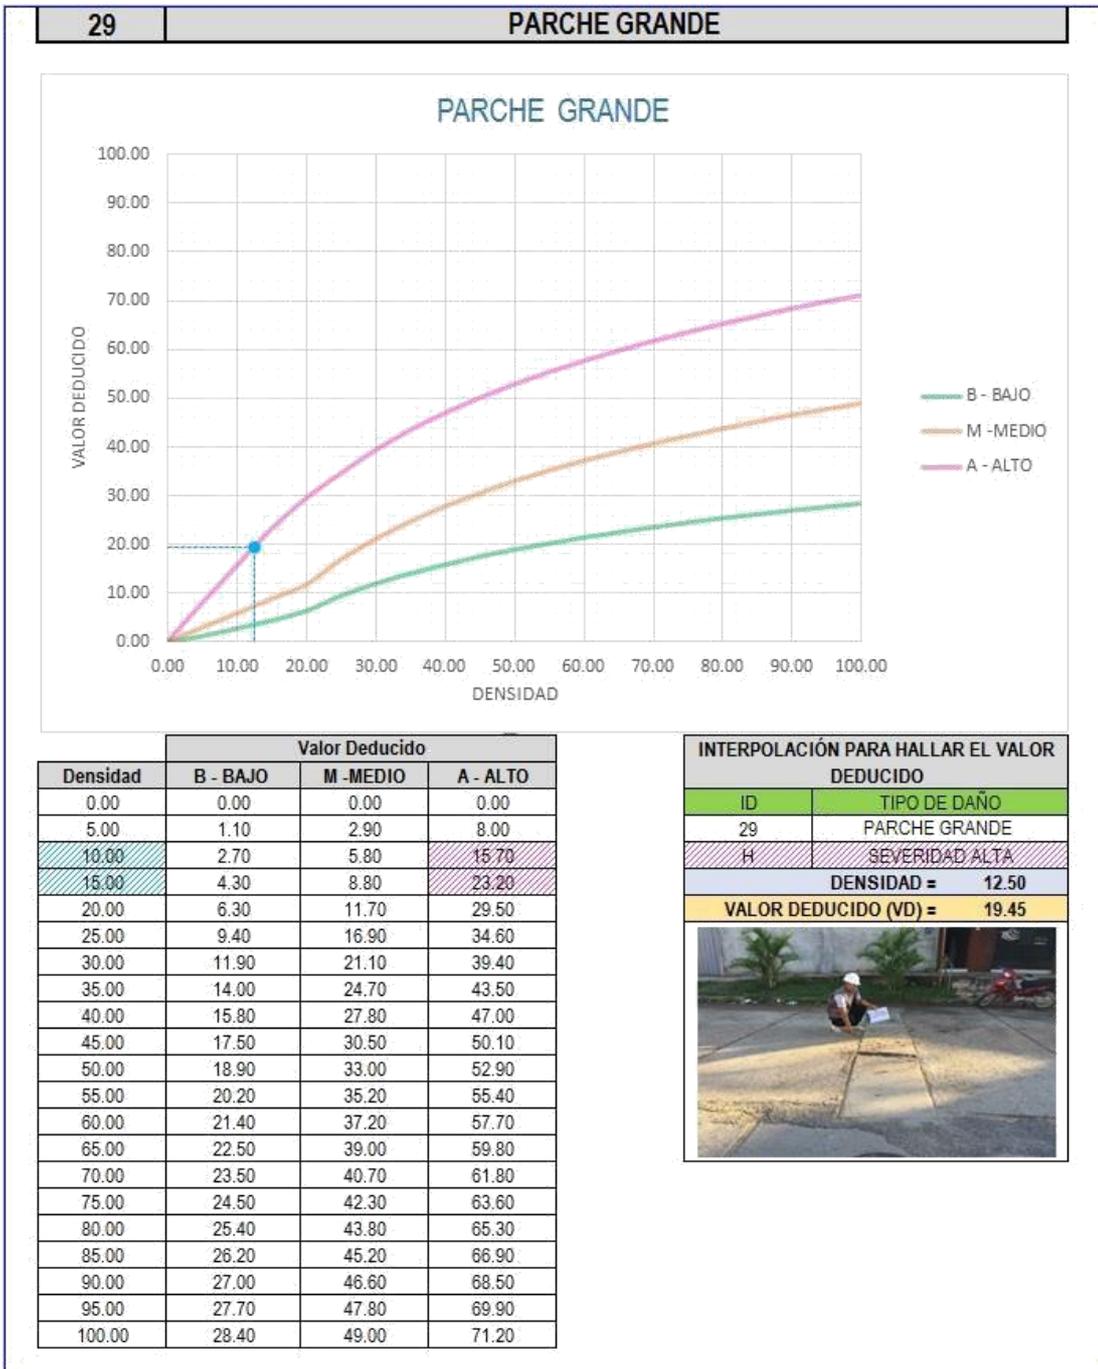
Figura 12. Patología Parche Grande de la Unidad de Muestra 2.

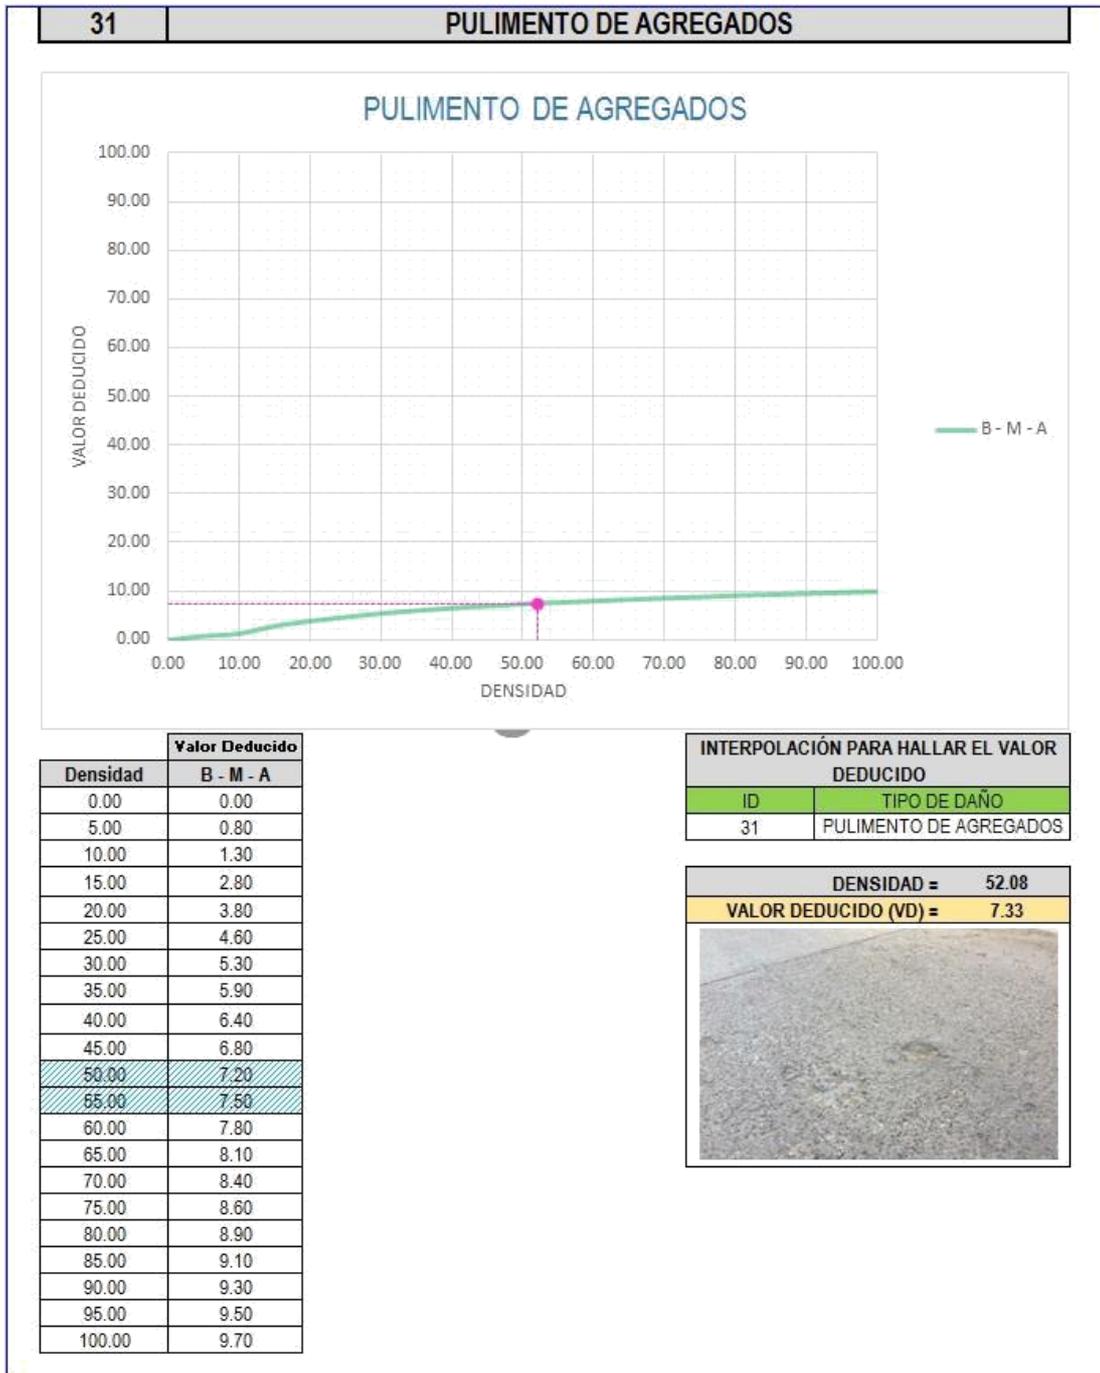
Figura 13. Patología de Pulimento de Agregado de la Unidad de Muestra 2.

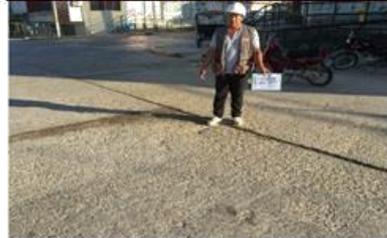
ID	TIPO DE DAÑO
28	GRIETAS LINEALES
L	SEVERIDAD BAJA
<b>DENSIDAD = 6.25</b>	
<b>VALOR DEDUCIDO (VD) = 3.88</b>

Figura 17. Patología Grieta Lineal de la Unidad de Muestra 3.

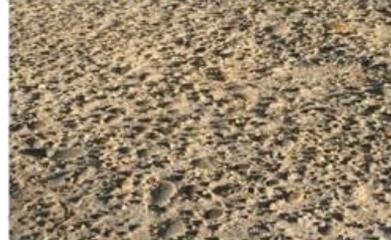
DENSIDAD =	50.00
VALOR DEDUCIDO (VD) =	7.20

Figura 19. Patología de Pulimento de Agregado de la Unidad de Muestra 3.

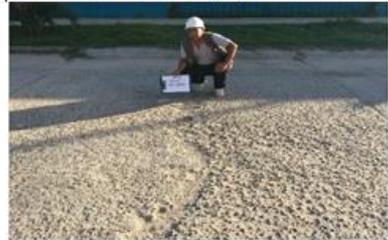
<b>DENSIDAD =</b>	<b>58.33</b>
<b>VALOR DEDUCIDO (VD) =</b>	<b>7.70</b>

Figura 25. Patología de Pulimento de Agrega de la unidad de Muestra 4.

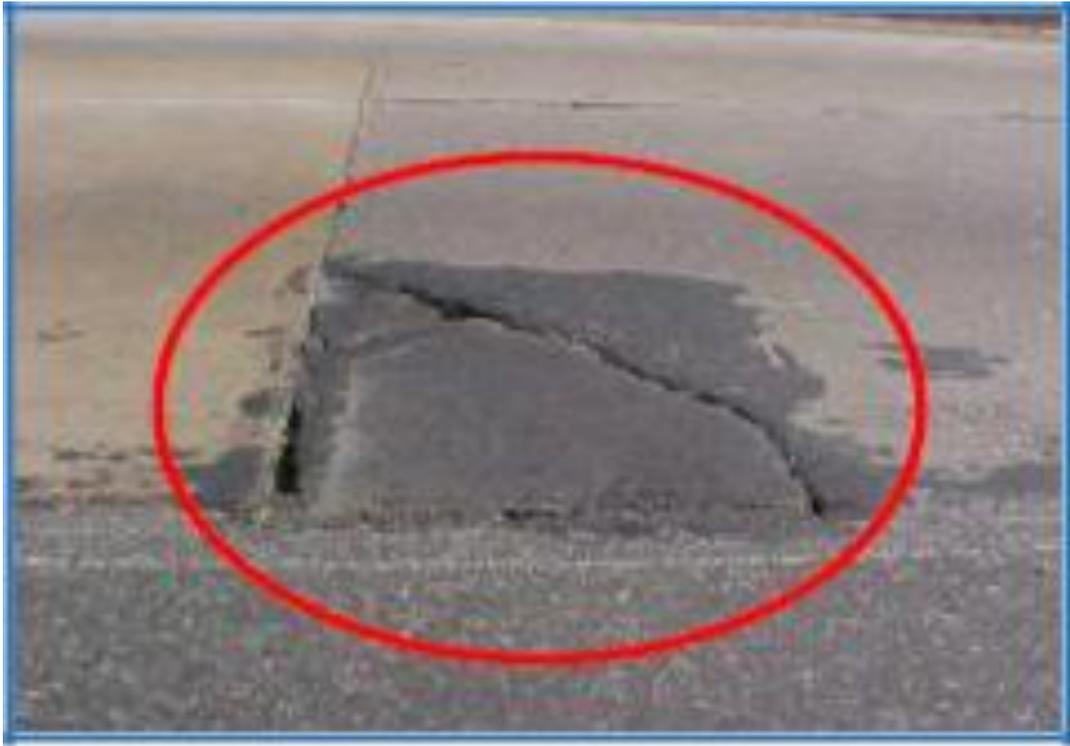
*Figura 54: Vista de Grieta en Esquina*

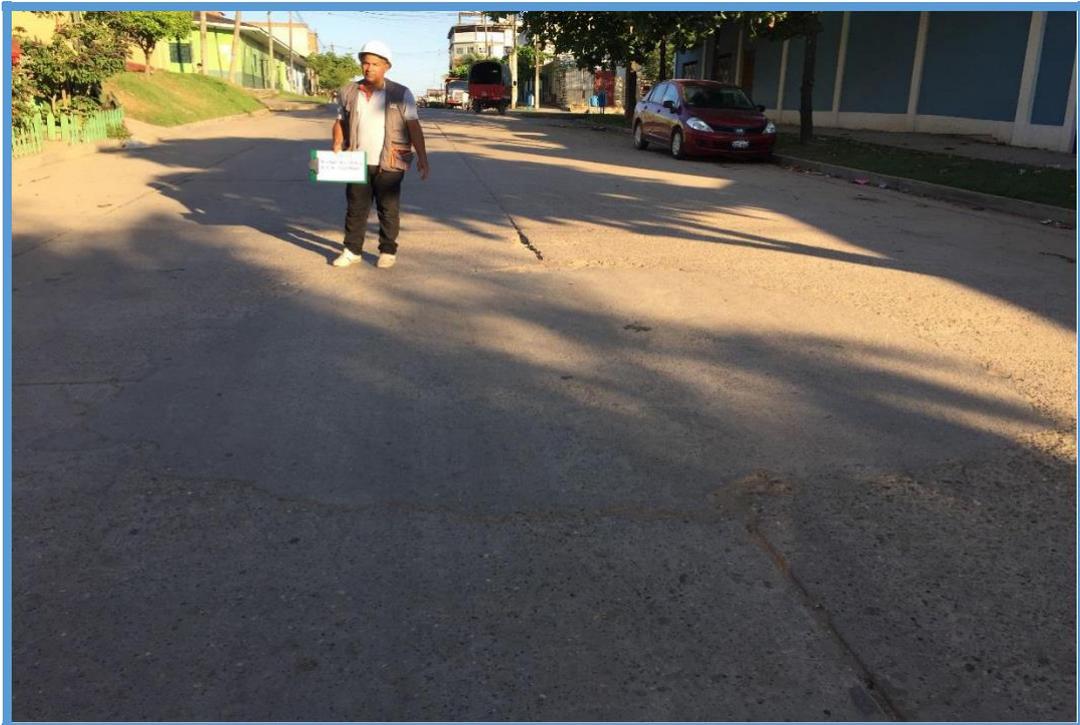
*Figura 55: Vista de Parche Grande*

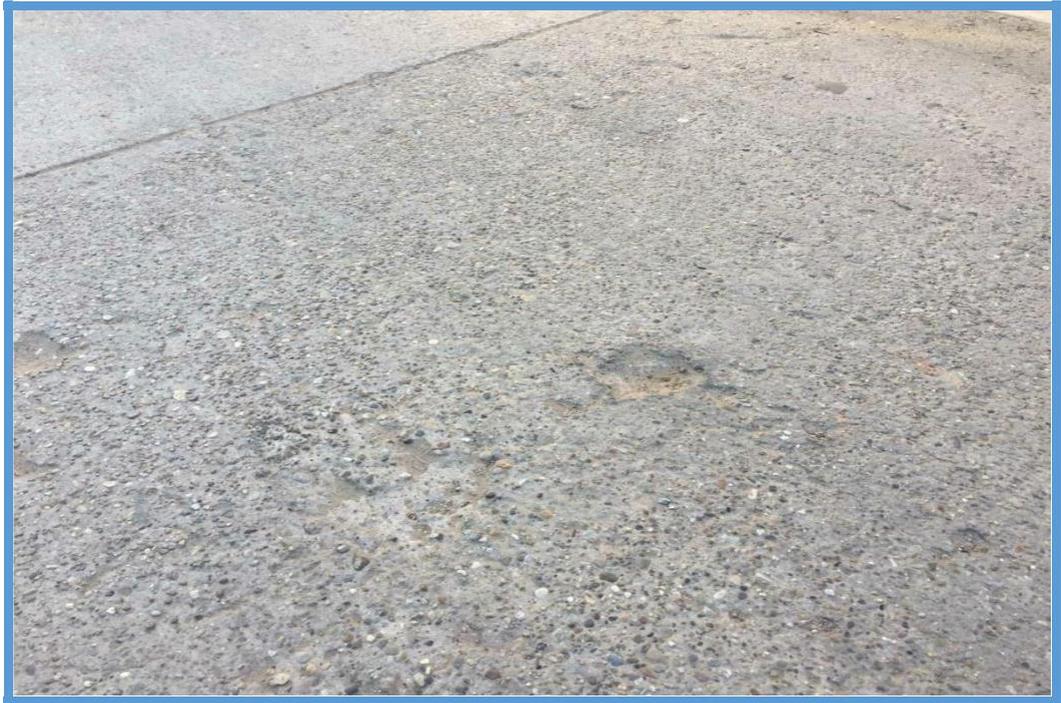
*Figura 56: Vista de Pulimento de Agregado*

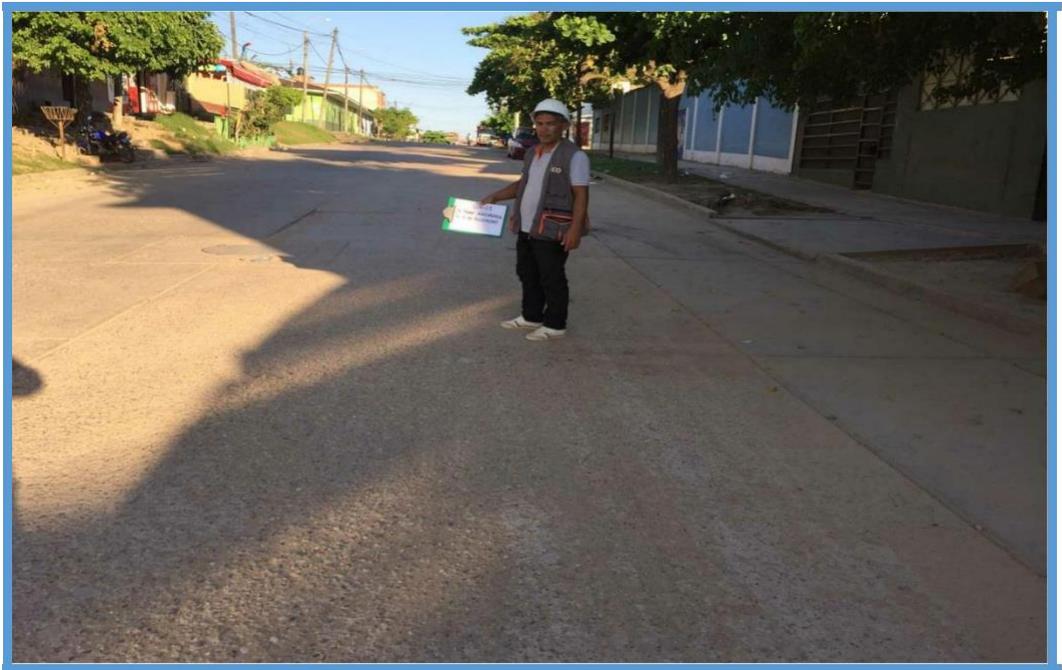
*Figura 57: Vista de Parqueo Grande*

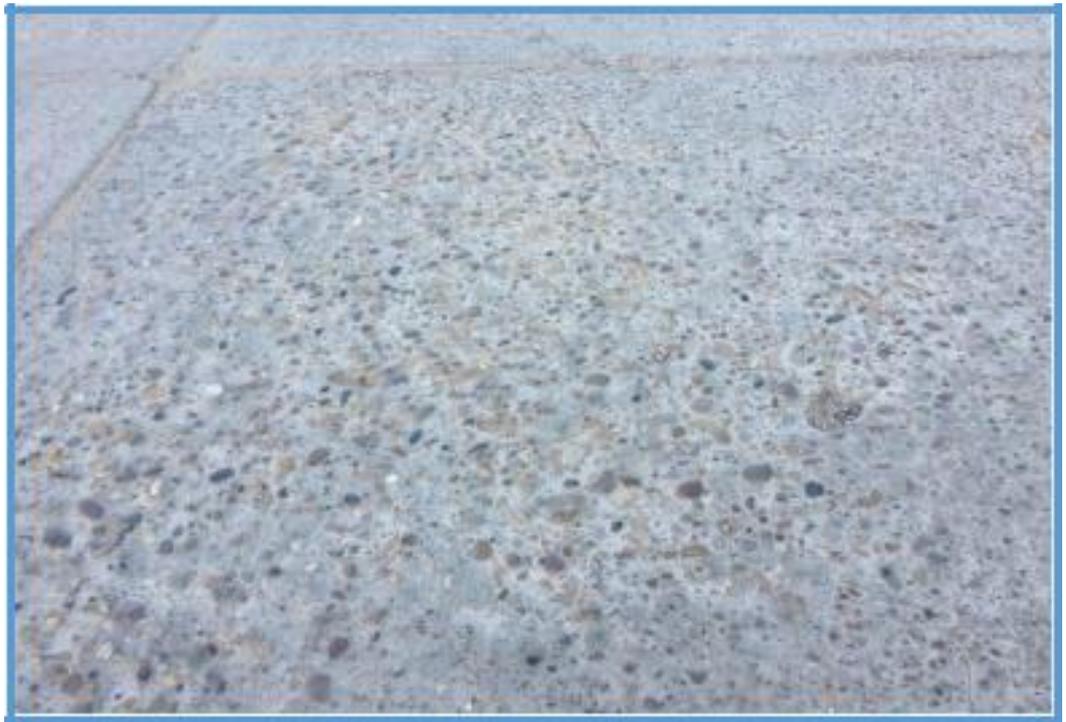
*Figura 58: Vista de Pulimento de Agregado*

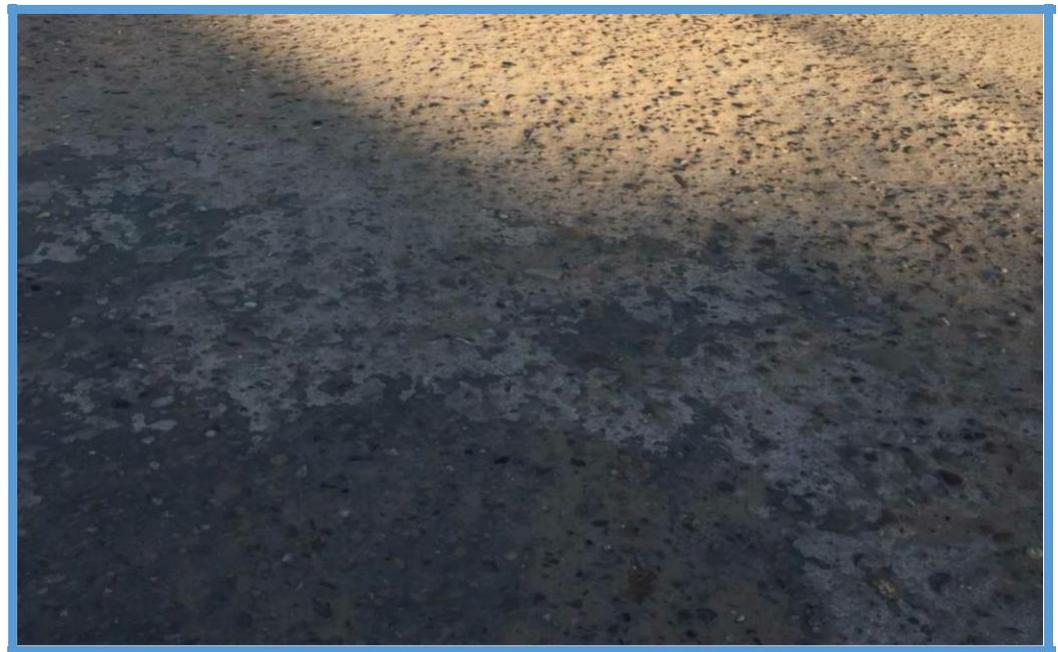
*Figura 59: Vista de Pulimento de Agregado*

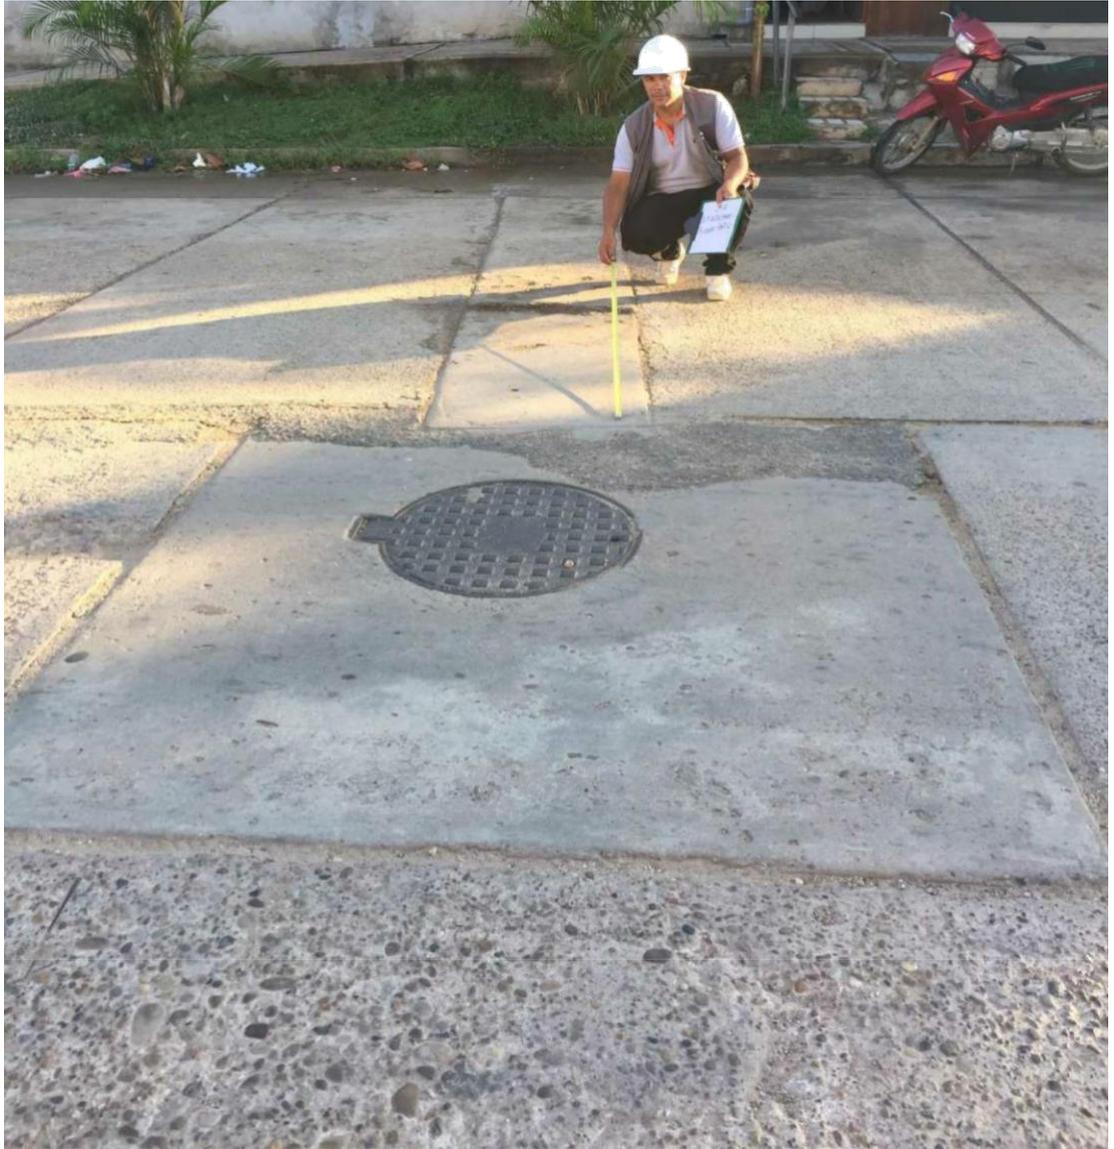
*Figura 60: Vista de Parcheo Grande.*

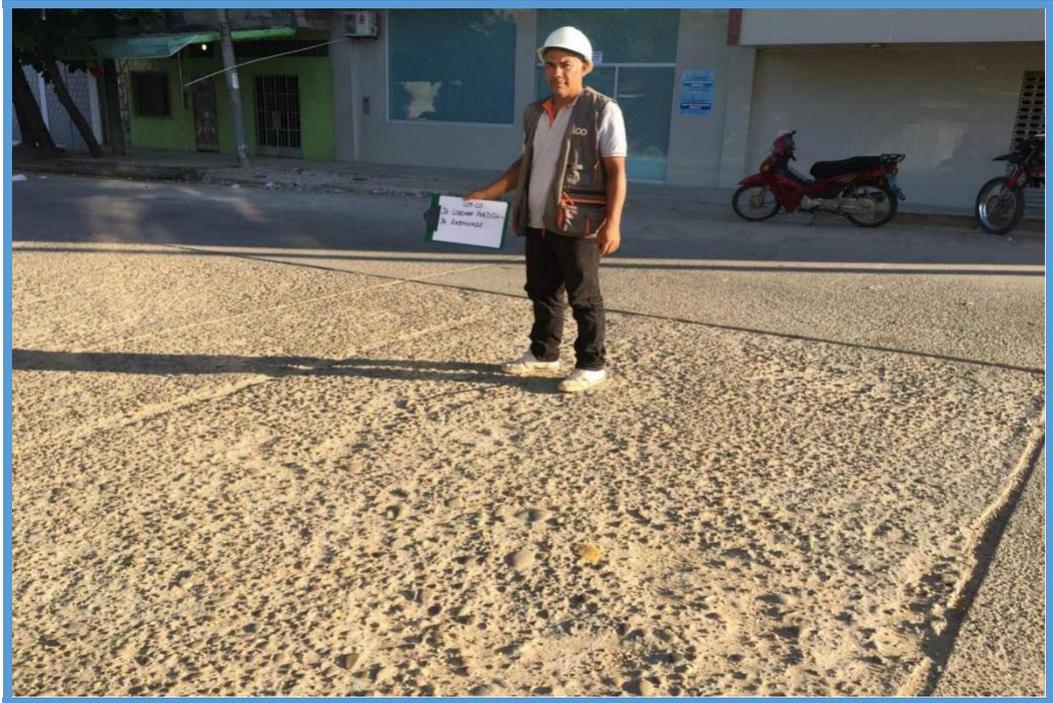
*Figura 61: Vista de Grieta Lineal*

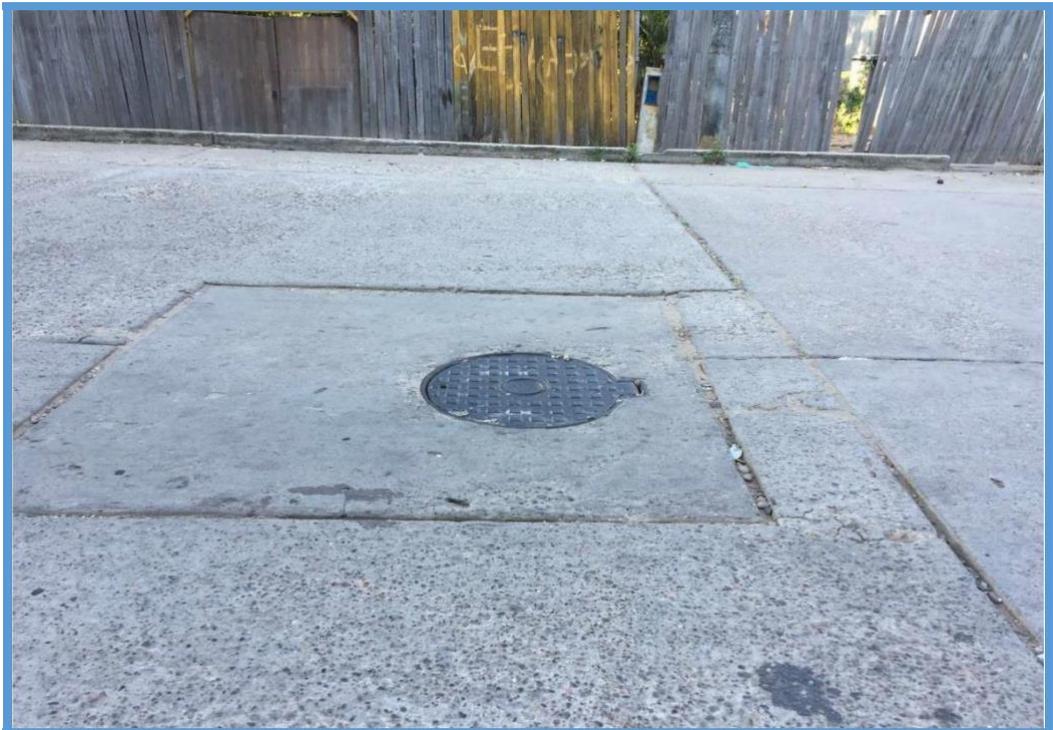
*Figura 62: Vista de Parcheo Grande.*

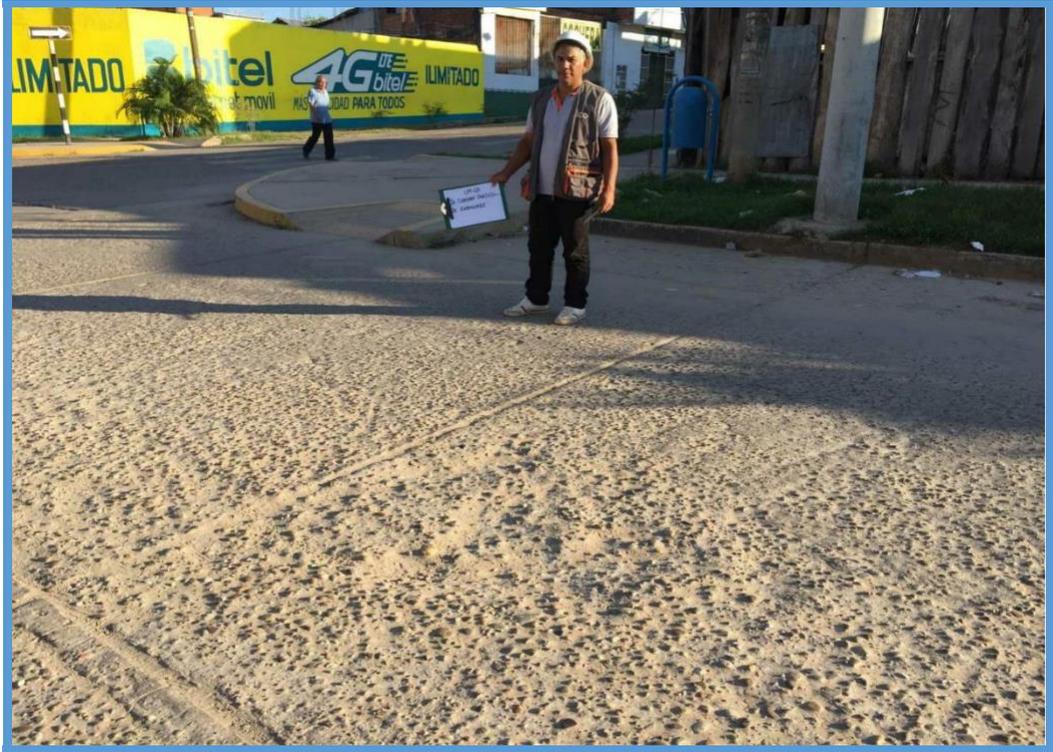
*Figura 63: Vista de Pulimento de Agregado.*

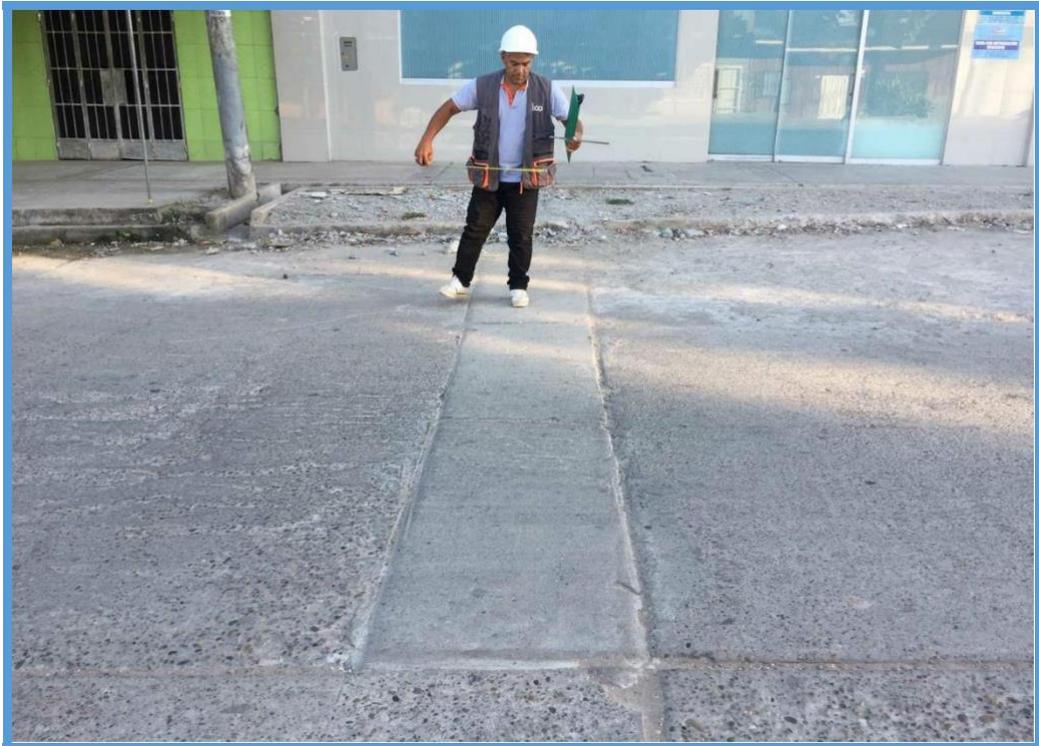
*Figura 64: Vista de Parcheo Grande*

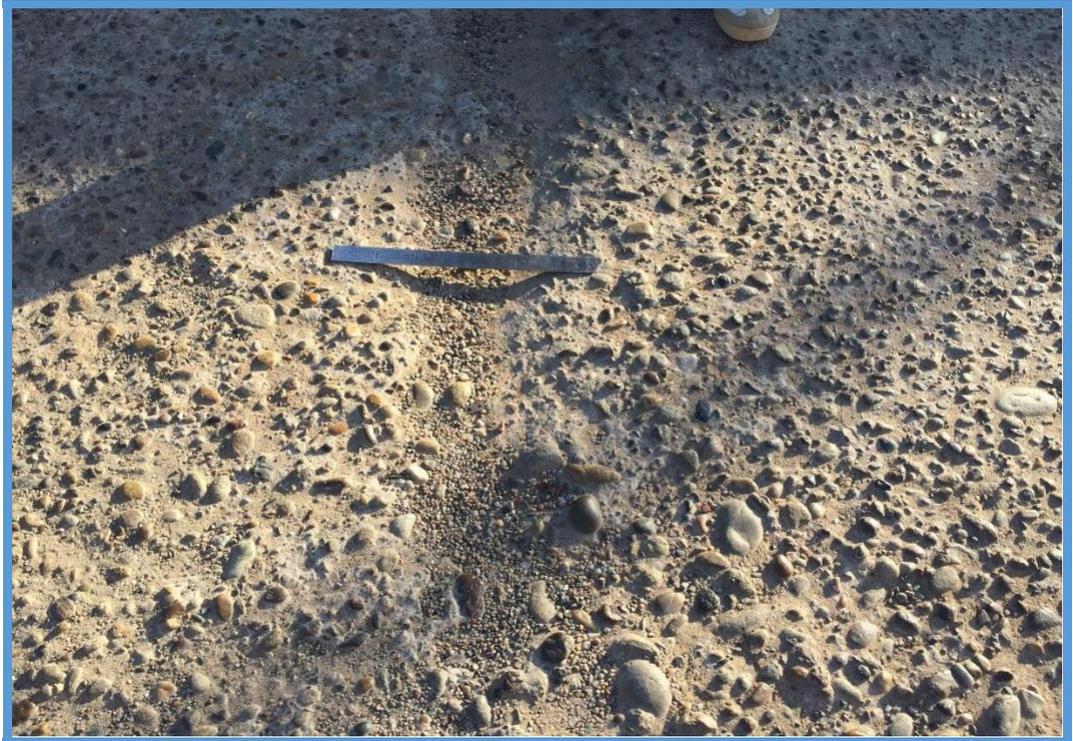
*Figura 65: Vista de profundidad de Grieta transversal.*

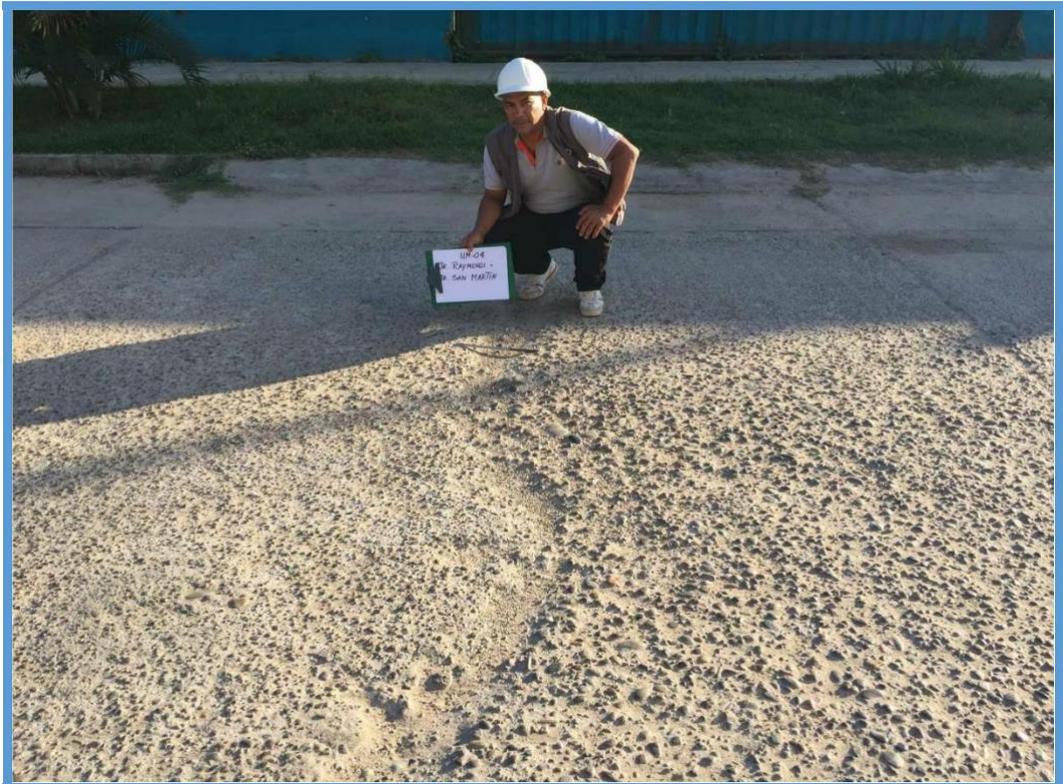
*Figura 66: Vista de Grieta Lineal*

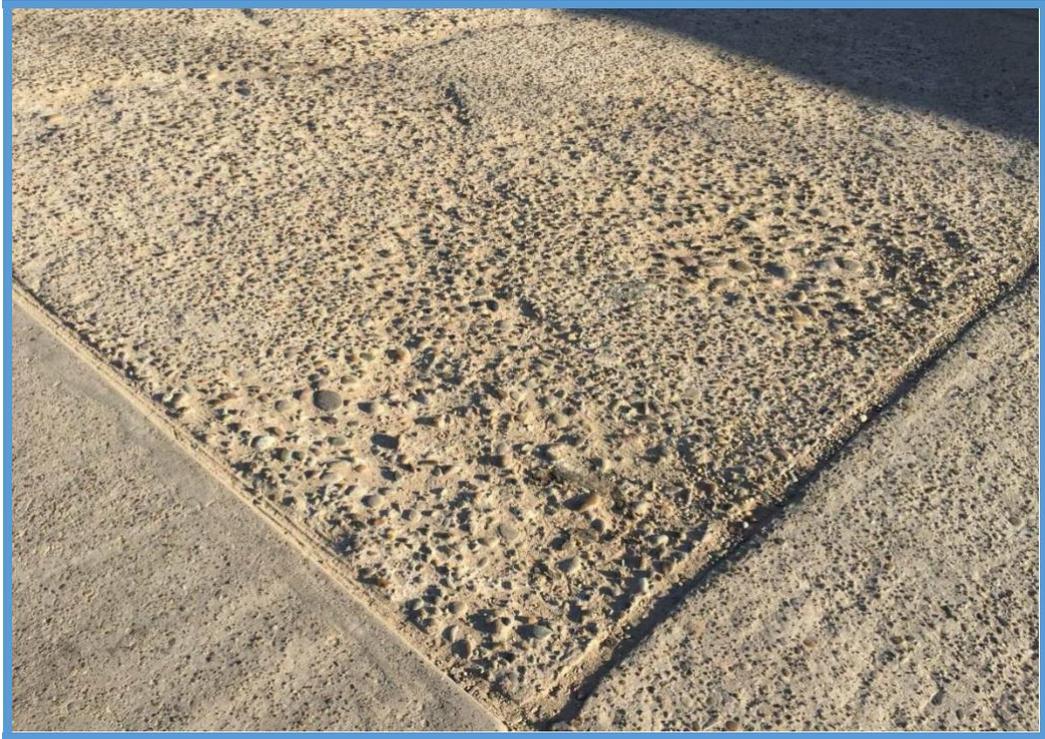
*Figura 67: Vista de Pulimento de Agregado*

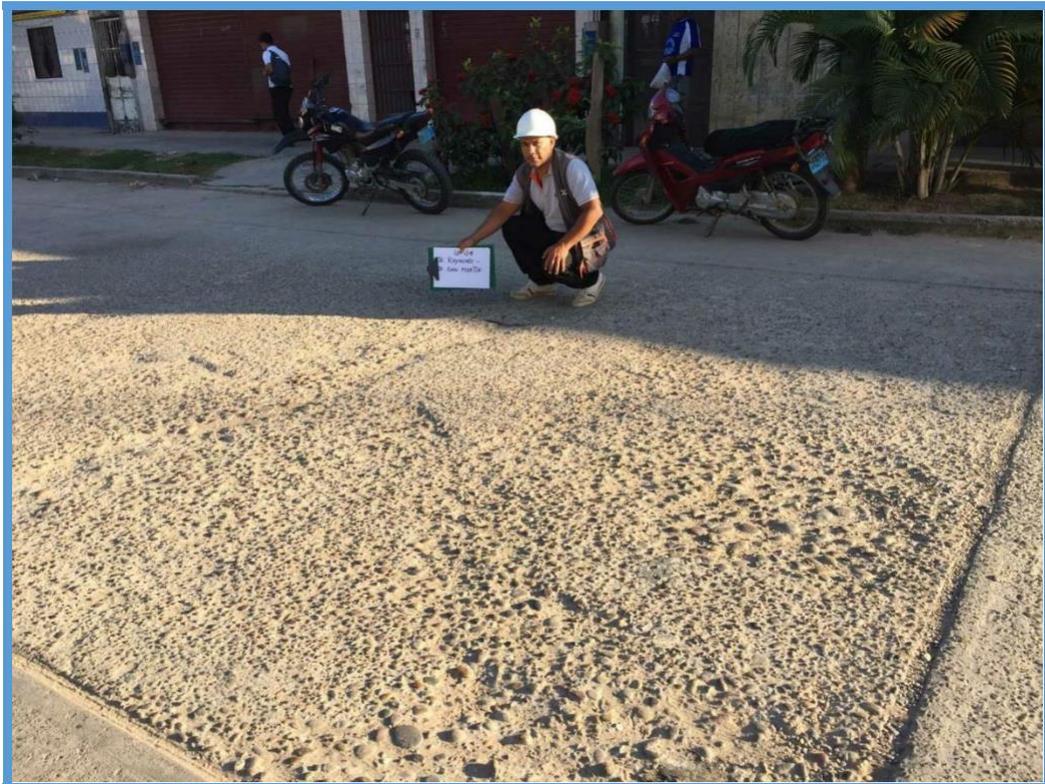
*Figura 68: Vista de Pulimento de Agregado*
