UNIVERSIDAD CATÓLICA LOS ÁNGELES
CHIMBOTE

**FACULTAD DE INGENIERIA CIVIL
ESCUELA PROFESIONAL DE INGENIERIA
CIVIL**

**DETERMINACION Y EVALUACION DE PATOLOGIAS
DEL MORTERO PARA OBTENER EL INDICE DE
INTEGRIDAD ESTRUCTURAL DEL PAVIMENTO Y
CONDICION OPERACIONAL DE LA SUPERFICIE DE
LAS PISTAS EN LA CALLE CESAR CALVO DE
ARAUJO, DISTRITO DE IQUITOS, PROVINCIA
MAYNAS, DEPARTAMENTO LORETO- MAYO 2016**

BACH: LUIS ALBERTO MESTANZA GONZALES

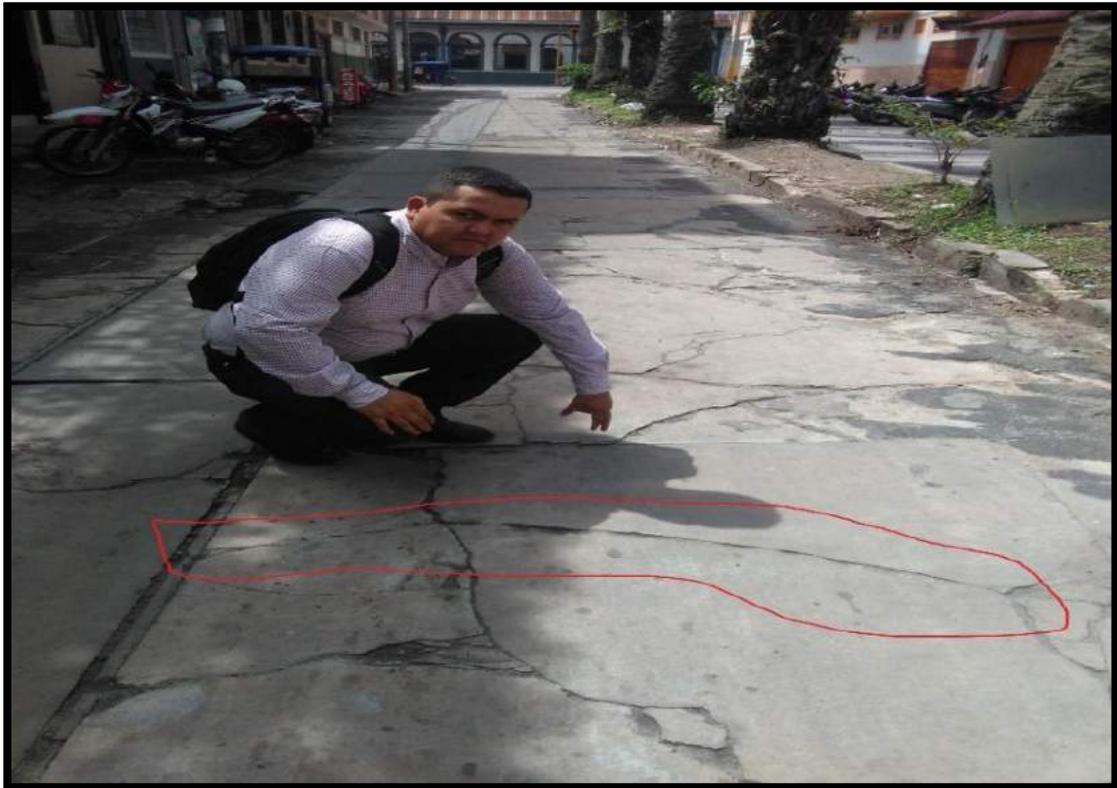
Figura 104: Calle Cesar Calvo de Araujo 4ta cdra., Se observa mapeos de grietas

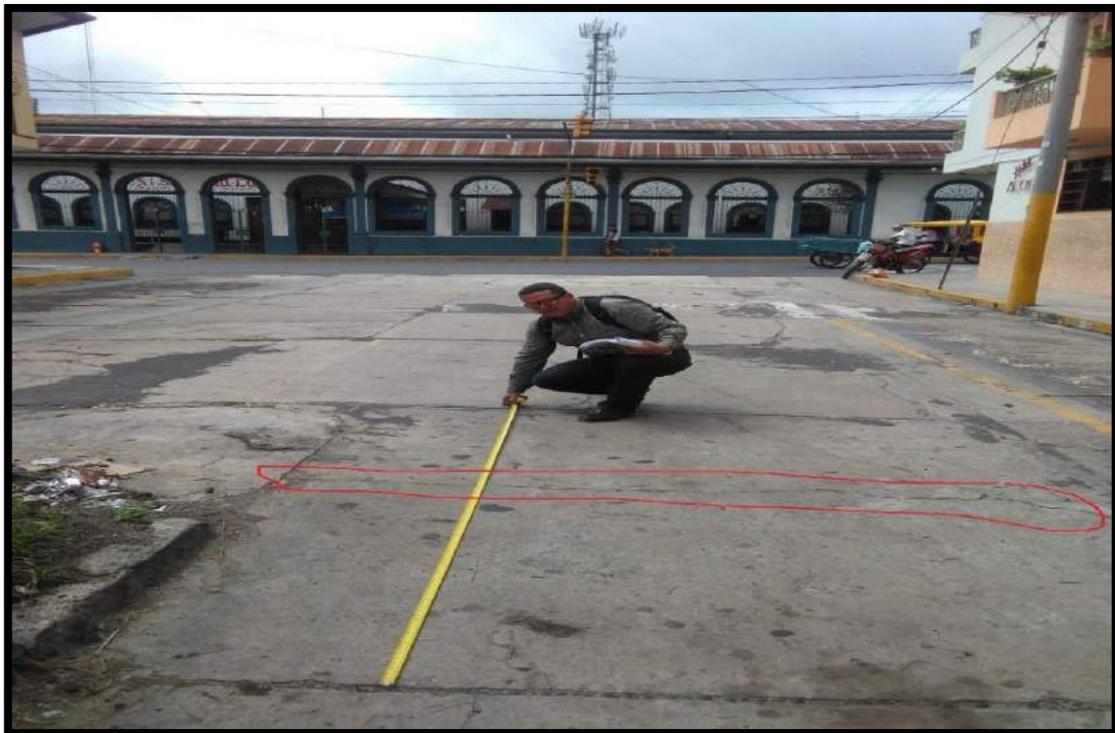
Figura 105: Calle Cesar Calvo de Araujo 4ta cdra., Se observa grieta vertical de la losa de mediana severidad

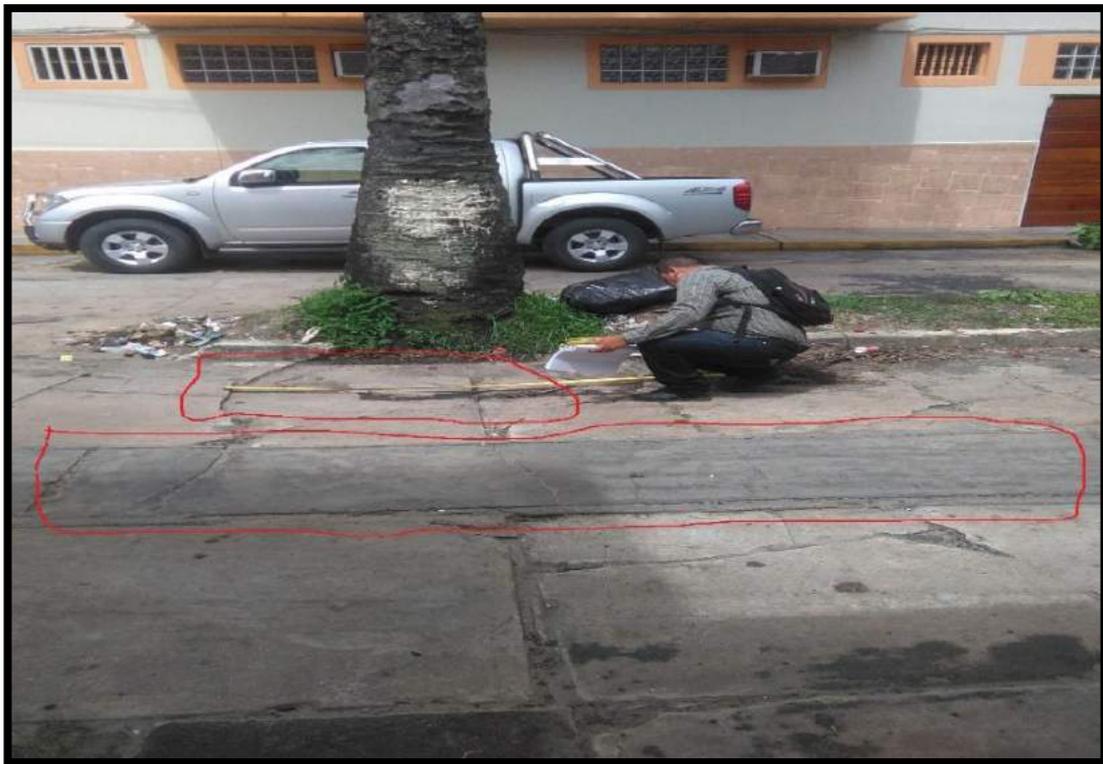
Figura 106: Calle cesar calvo de Araujo 4ta cdra. Se observa hundimiento de alta severidad y parcheo (calle Huallaga/Tacna)

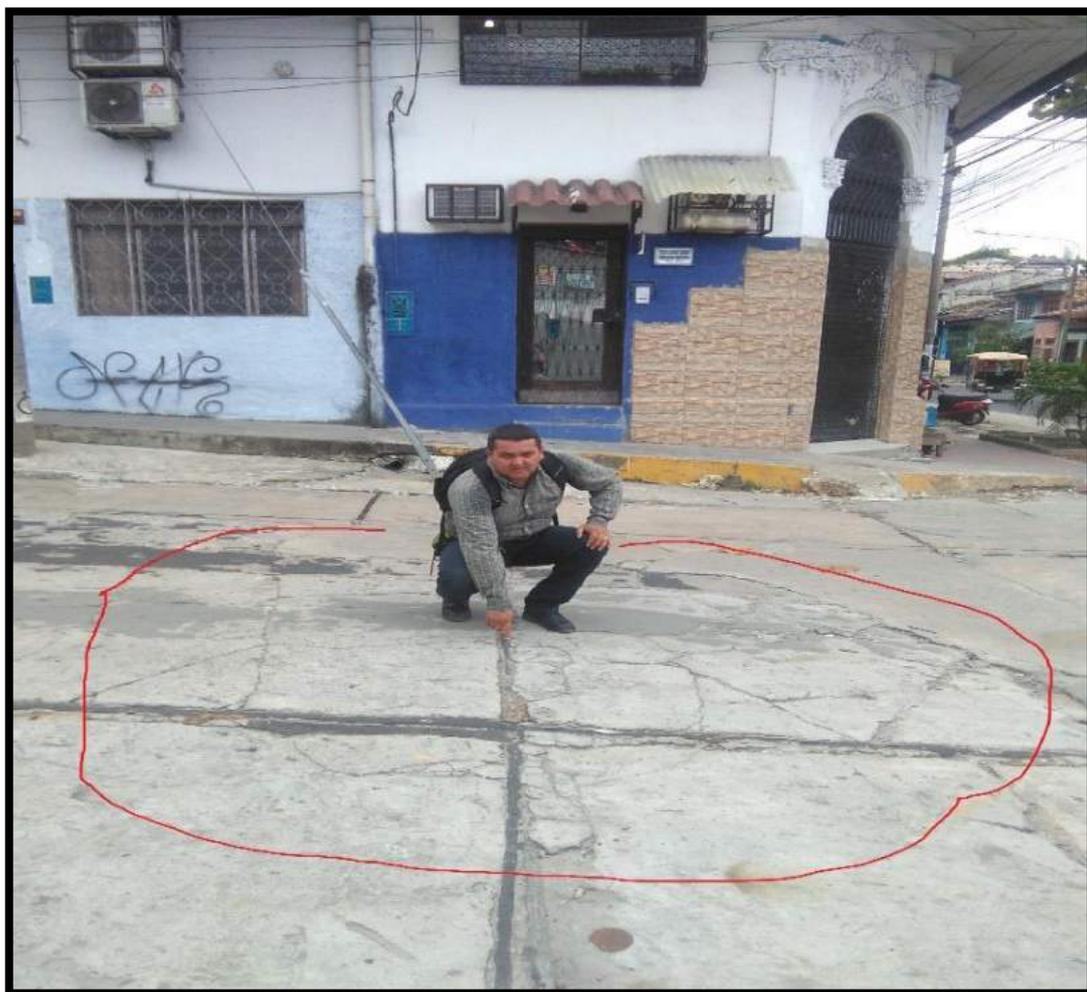
Figura 109: Se observa Losa dividida en la calle cesar calvo de Araujo 5ta cdra. (Calle Tacna/ calle Moore)

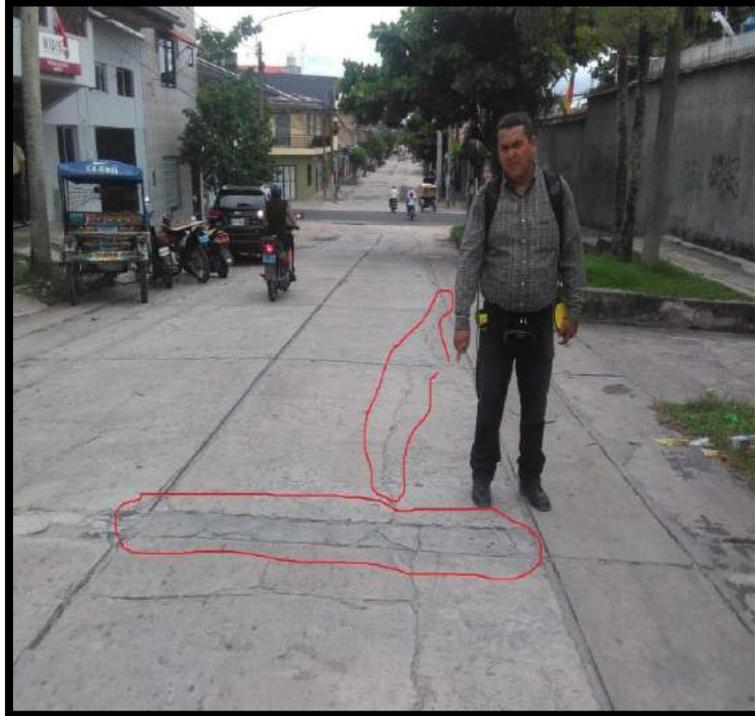
Figura 110: Se observa grieta lineal de baja severidad y parche pequeño de -0.45m^2 , calle Cesar Calvo de Araujo 5ta cdra.

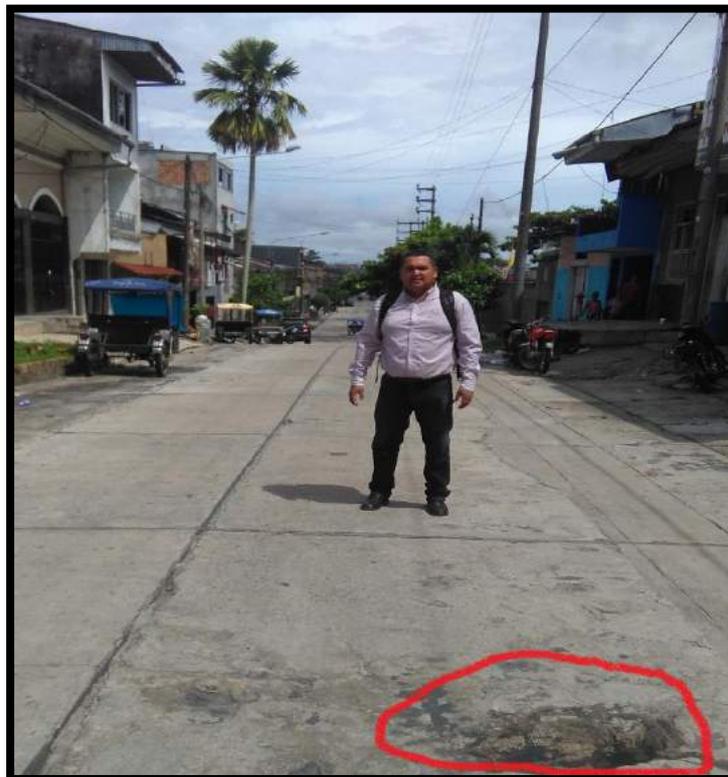
Figura 111: Se observa, Baches en la calle Cesar Calvo de Araujo 5ta cdra.

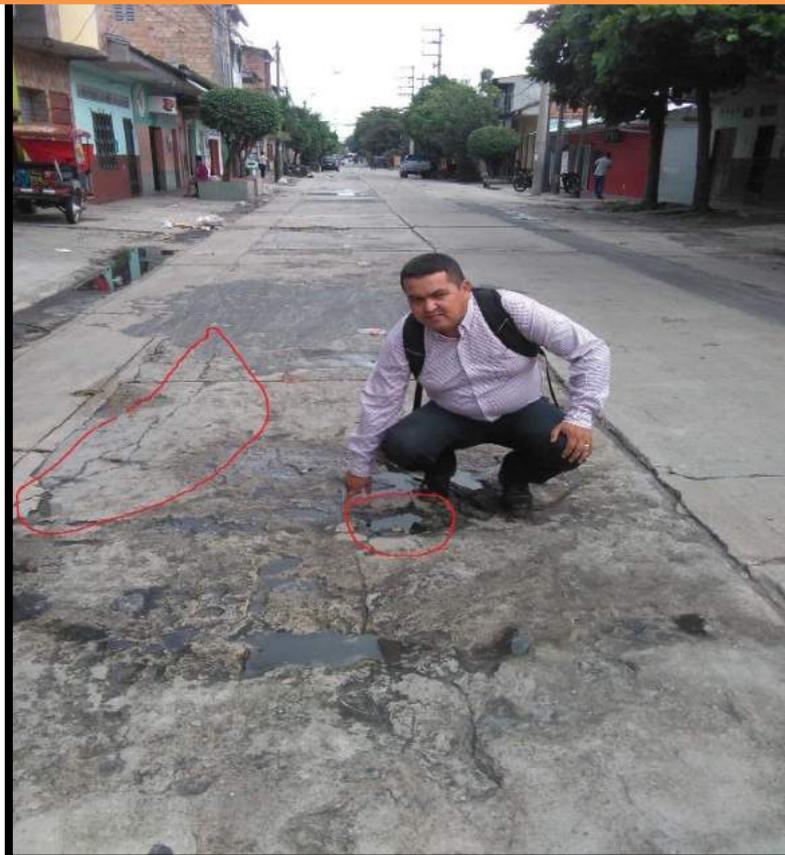
Figura 114: Se observa desconchamiento y mapeo de grieta craquelado, baches de la calle cesar calvo de Araujo 6ta cdra.

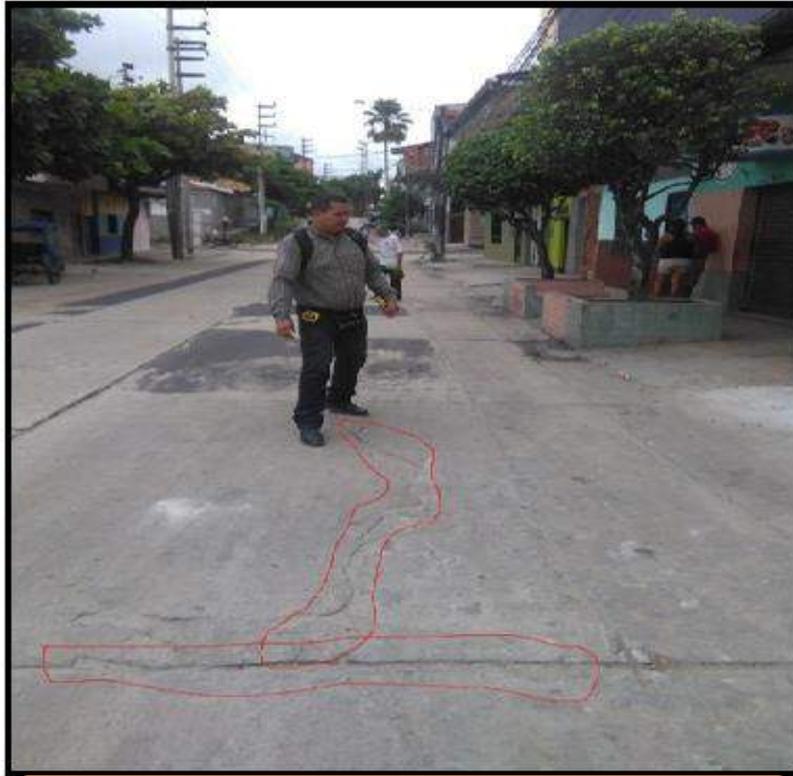
Figura 116: Se observa grieta lineal de baja severidad en la calle Cesar Calvo de Araujo 7ma cuadra.

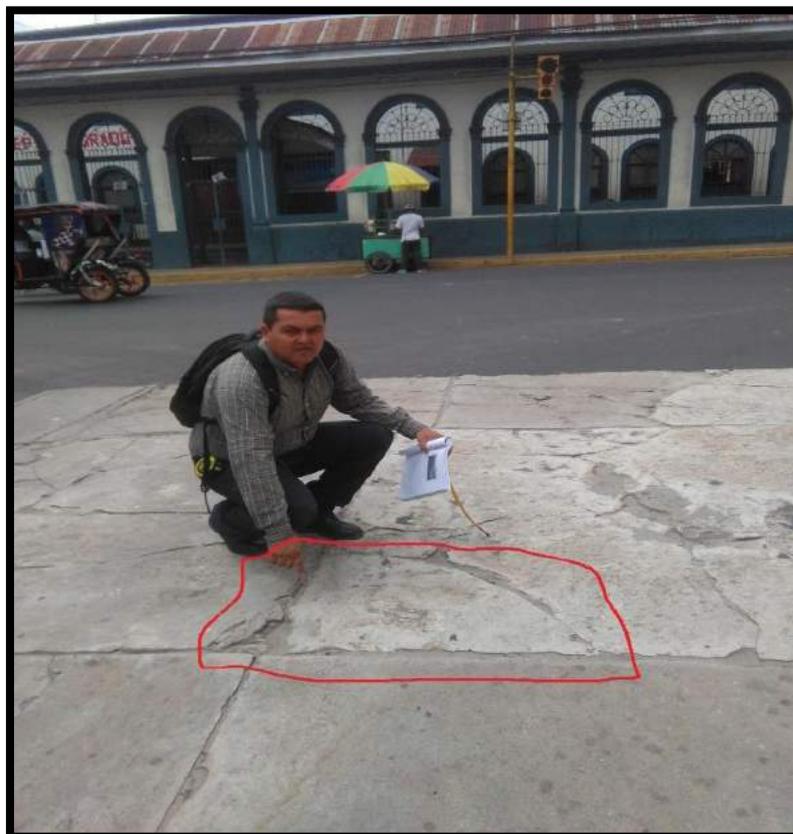
Figura 117: Se observa descascamiento de esquina en la calle Cesar Calvo de Araujo 7ma cuadra

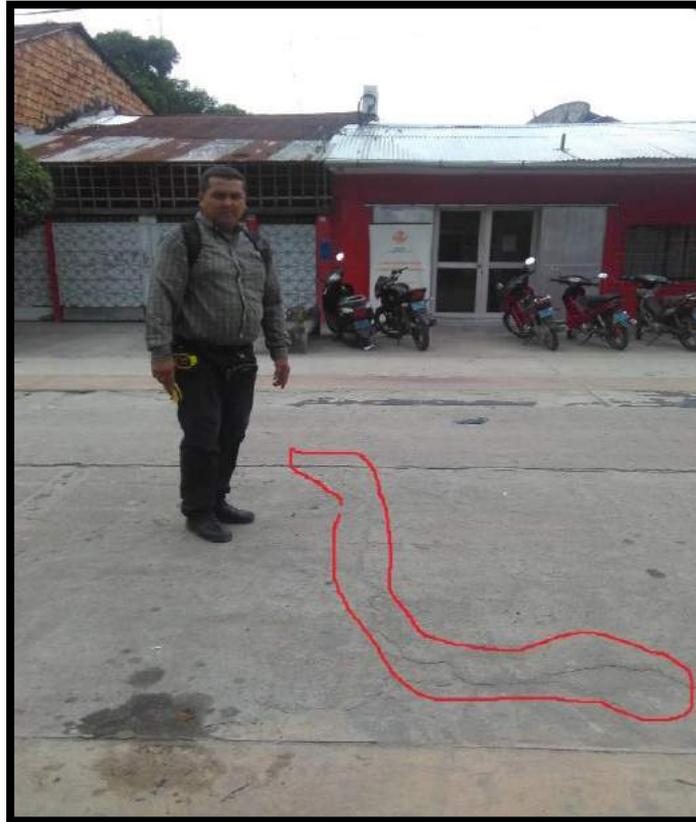
Figura 118: Se observa daño de grieta vertical en la calle Cesar Calvo de Araujo 7ma cuadra (calle Bolognesi/calle Fanning)

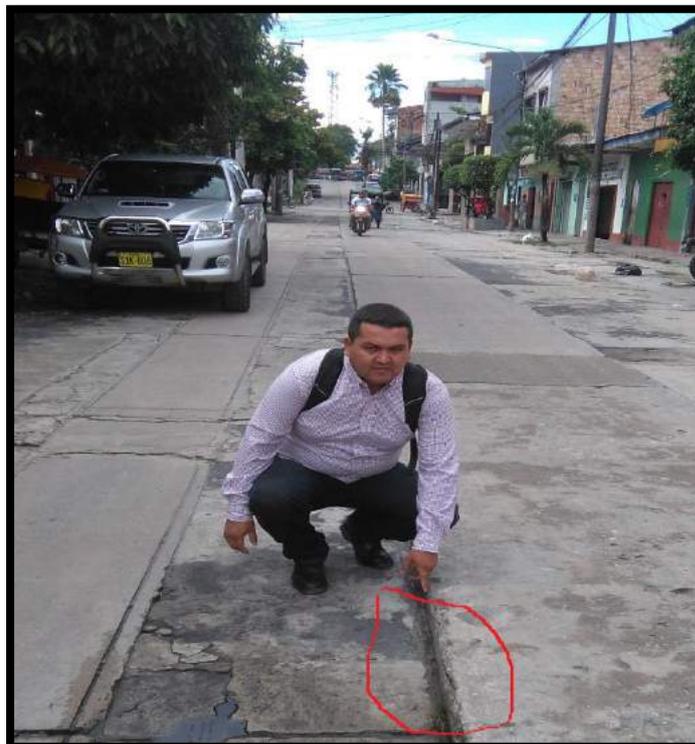
Figura 119: Se observa desnivel carril en la calle Cesar Calvo de Araujo 7ma cuadra (calle Bolognesi/calle Fanning)

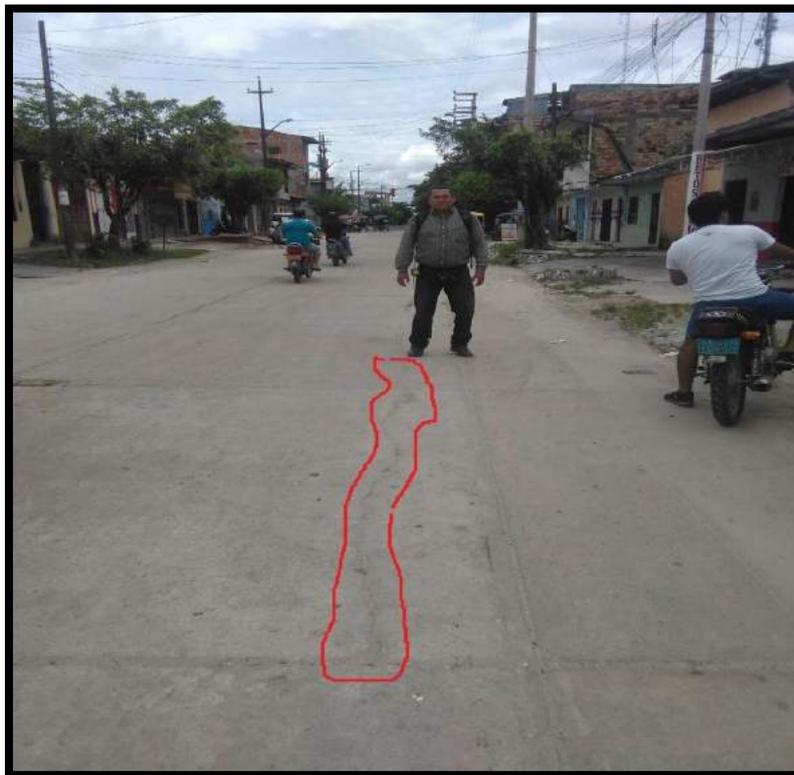
Figura 122: calle Cesar calvo de Araujo 8va cdra., se observa grietas lineales de baja severidad
