UNIVERSIDAD CATOLICA LOS ÁNGELES DE  
CHIMBOTE

DETERMINACIÓN Y EVALUACIÓN DE LAS PATOLOGÍAS DEL  
CONCRETO EN COLUMNAS, VIGAS Y MUROS DE ALBAÑILERÍA  
CONFINADA DEL CERCO PERIMÉTRICO E INFRAESTRUCTURA  
DEL COLISEO CERRADO DE HUARAZ, DISTRITO DE HUARAZ,  
PROVINCIA DE HUARAZ, DEPARTAMENTO DE ANCASH - 2017.

**TESIS PARA OPTAR EL TITULO PROFESIONAL DE  
INGENIERO CIVIL**

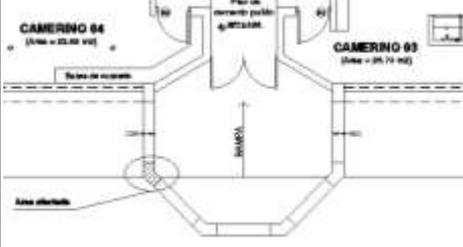
<p>En la presente muestra se puede observar una patología de erosión, la cual se pudo dar por diversos factores, no necesariamente por el mal encofrado que parece ser la causa de este desmoronamiento en la esquina de la columna sino también por los materiales usados en ese entonces y la presencia de sales en el mortero cabe señalar que el elemento posee aproximadamente 1.5cm de desgaste de la sección de la columna de 30cm.</p>

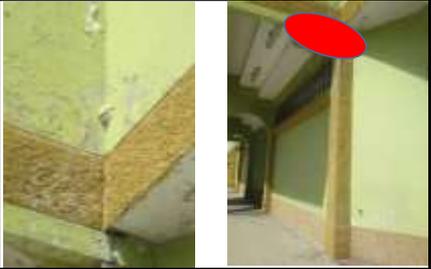
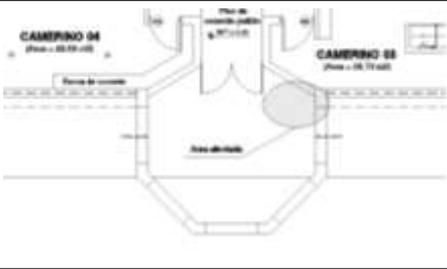
<p>En la presente muestra se puede observar una eflorescencia que compromete un área del 27.52% aproximadamente del cielo raso, se considera leve debido a que se visualiza pocas manchas y descascaramiento de la pintura debido a las sales y presencia de humedad, a causa del tubo que atraviesa la base de las gradas como se puede apreciar en la fotografía de la muestra, esta es una patología de proceso de construcción durante la ejecución de la obra.</p>

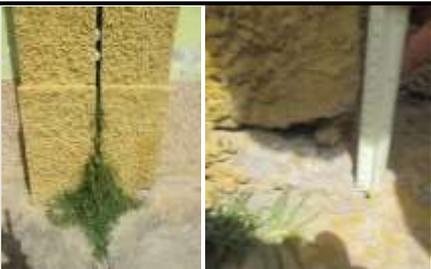
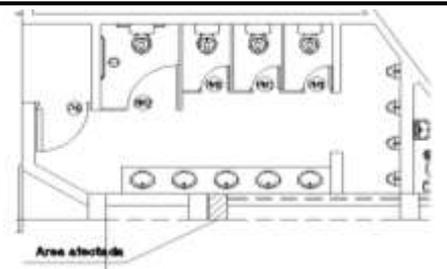
<p>En la presente muestra se puede observar una patología por desprendimiento el cual cogió un área aproximada de 0.066m2, esta se dio al inicio de los trabajos, el material mal seleccionado y la falta de mantenimiento hizo que este mal proceso constructivo con la ayuda de la acción del viento y otros factores externos incrementaran el área de intrusión en dicho elemento evaluado.</p>

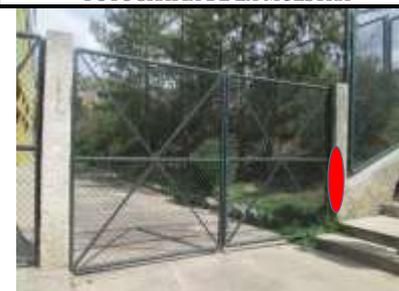
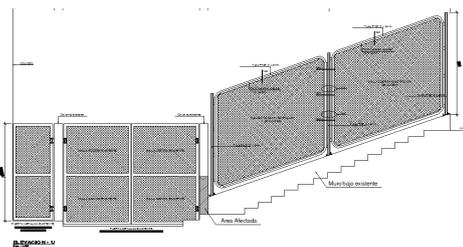
<p>En la presente muestra se puede observar un proceso electroquímico, la cual abarca un 41.13% del elemento esta patología la cual se dio con la corrosión de la armadura, para luego posteriormente pasar a la degradación del concreto, la cual debio ocurrir hace varios años, se califica de severo según el cuadro por el porcentaje de desprendimiento de material; el cual no necesariamente se dio por este proceso patológico, influyo en un buen porcentaje la colocación de la puerta de malla metálica, la cual se tuvo que adosar al concreto y en el proceso de esta dañaron el elemento en muestra.</p>

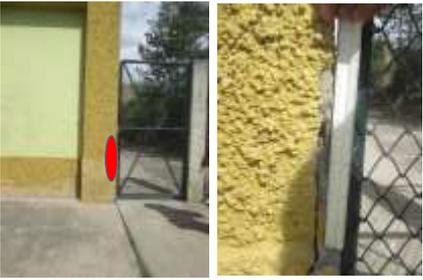
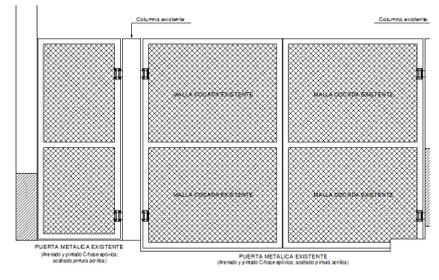
<p>En la presente muestra se puede observar una grieta vertical en el elemento la cual tiene una longitud de 52cm aproximadamente y una apertura de 19mm aproximadamente, la posible causa se debe a la flexocompresion, debido a cargas verticales excesivas y posible instalación de la puerta metálica. Al darse este efecto de flexocompresion se produce un desprendimiento del tarrajeo como se puede apreciar en la fotografía. Otra causa puede ser también la falta de limpieza de la superficie al momento del tarrajeo y el espesor de la misma que parece ser mayor a 1"</p>

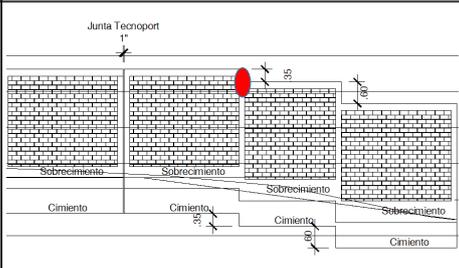
<p>En la presente muestra se puede observar un proceso electroquímico, la cual abarca un 25.93% del elemento esta patología la cual se dio con la corrosión de la armadura, para luego posteriormente pasar al desprendimiento del concreto, la cual posee un 18.52% de área afectada debió ocurrir en el proceso de construcción del cerco perimetrico y al parecer un mal encofrado y materiales de mala calidad y presencia de agentes externos como inadecuados para un mortero como se aprecia en la fotografía del elemento en muestra.</p>

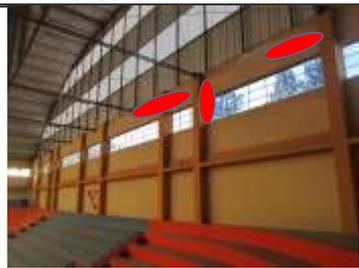
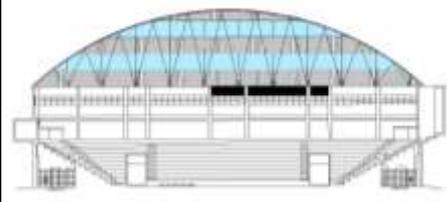
<p>En la presente muestra se puede observar un proceso de oxidación - corrosión de la estructura metálica apoyada en la viga de 1.00m de peralte, la cual abarca un 0.81% del elemento esta patología la cual se dio con las filtraciones de la cobertura hacia la estructura y esta al empalme de la cartela de apoyo. Se denomina leve de acuerdo al cuadro de severidad.</p> <p>La suciedad, la cual posee un 21.00% de área afectada se dio por la falta de mantenimiento, la cual esta sumada a este proceso la presencia de heces de palomas en las esquinas y en un margen mínimo por lo cual no se consideró para esta muestra.</p>
