**DETERMINACIÓN Y EVALUACIÓN DE LAS  
PATOLOGÍAS QUE AFECTAN AL PAVIMENTO  
FLEXIBLE DEL JIRON MICAELA BASTIDAS,  
DISTRITO SAN JUAN BAUTISTA, PROVINCIA  
HUAMANGA, REGION AYACUCHO, EN EL AÑO  
2019**

**TESIS PARA OPTAR EL TÍTULO PROFESIONAL DE  
INGENIERO CIVIL**

**SANCHEZ REYNAGA, ROLY EDDIN**

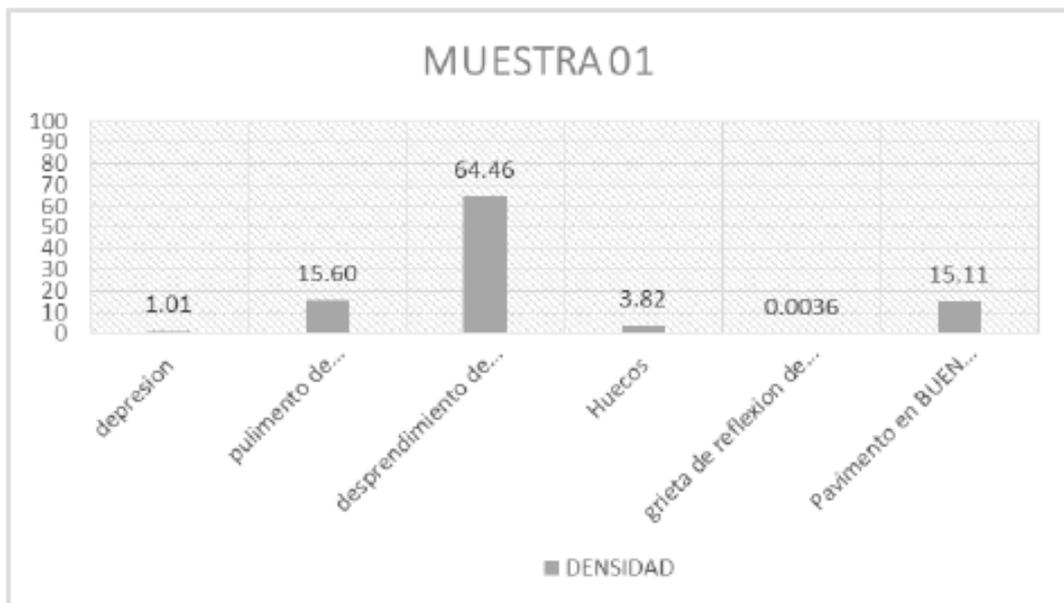
Tabla 5.5: Incidencia de las patologías de la Muestra1 en la Cuadra 1.

MUESTRA CUADRA 01		
PATOLOGIAS		TOTAL
6 depresion		1.01
12 pulimento de agregados		15.60
19 desprendimiento de agregados		64.46
13 Huecos		3.82
8 grieta de reflexion de junta		0.0036
Pavimento en BUEN estado		15.11

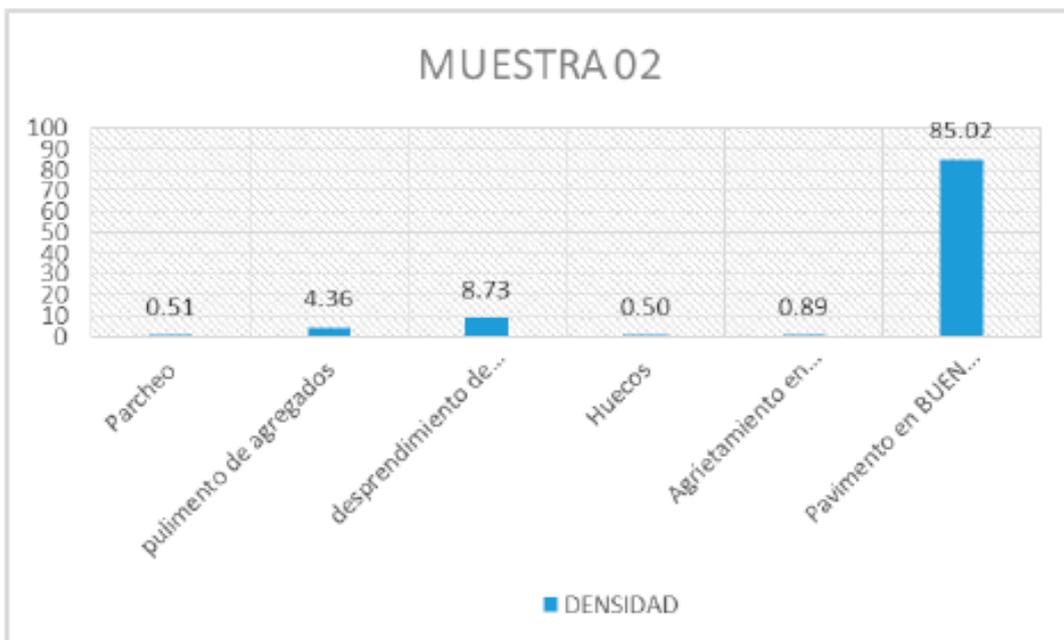
Tabla 5.8: Incidencia de las patologías de la Muestra2 en la Cuadra 1.

MUESTRA CUADRA 02		
PATOLOGIAS		TOTAL
6 Parcheo		0.51
12 pulimento de agregados		4.36
19 desprendimiento de agregados		8.73
13 Huecos		0.50
3 Agrietamiento en bloque		0.89
Pavimento en BUEN estado		85.02

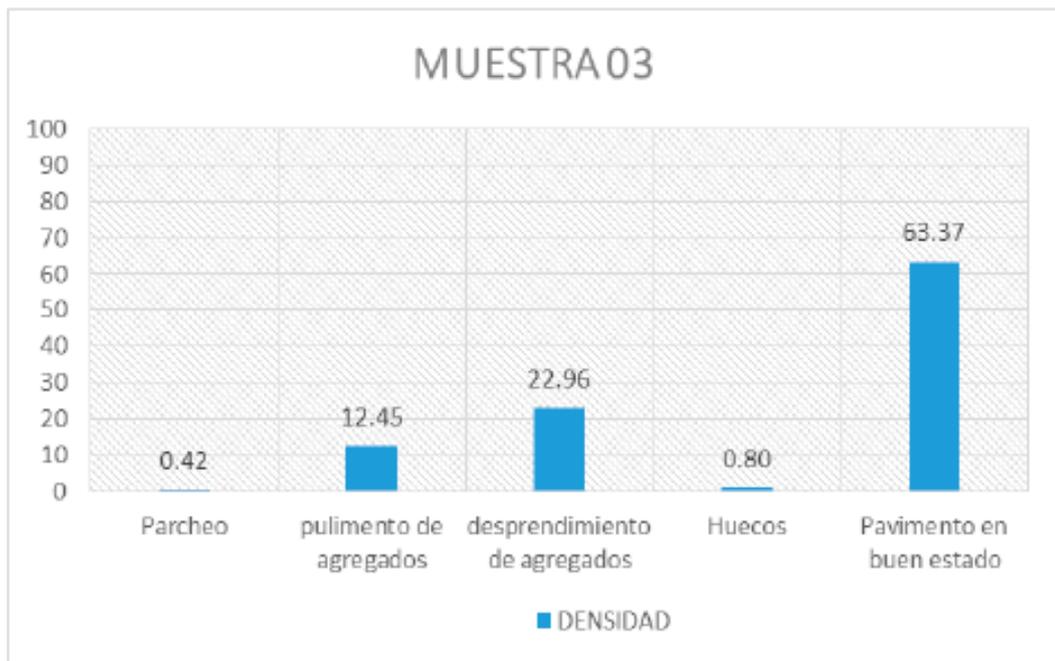
Tabla 5.11: Incidencia de las patologías de la Muestra3 en la Cuadra 1.

MUESTRA CUADRA 03		
PATOLOGIAS		TOTAL
6 Parcheo		0.42
12 pulimento de agregados		12.45
19 desprendimiento de agregados		22.96
13 Huecos		0.80
Pavimento en buen estado		63.37

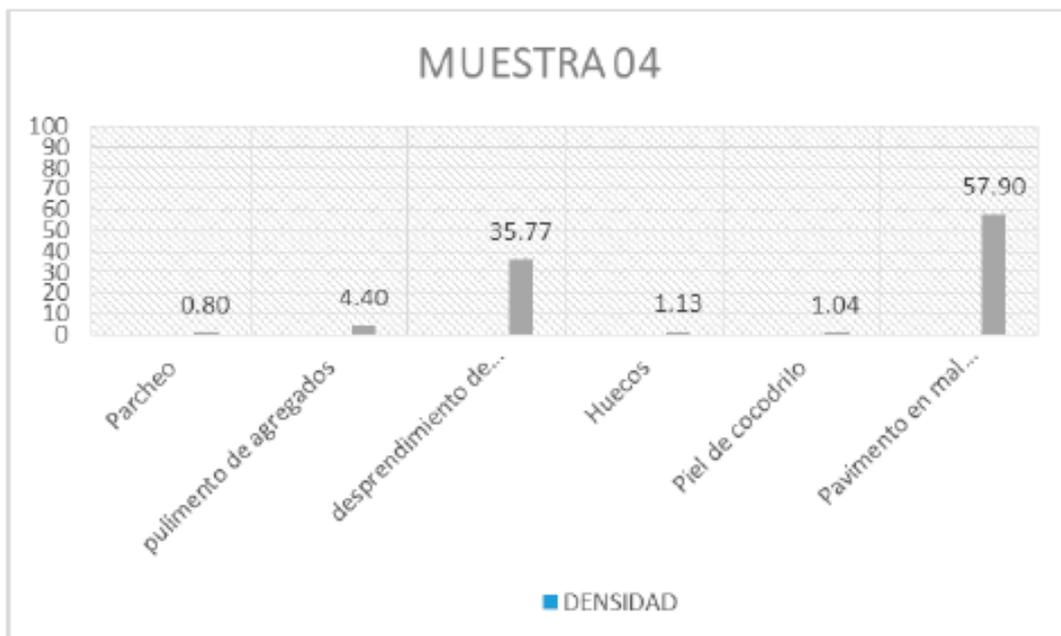
Tabla 5.14: Incidencia de las patologías de la Muestra4 en la Cuadra 1.

MUESTRA CUADRA 04		
PATOLOGIAS		TOTAL
6	Parqueo	0.80
12	pulimento de agregados	4.40
19	desprendimiento de agregados	35.77
13	Huecos	1.13
1	Piel de cocodrilo	1.04
	Pavimento en mal estado	57.90

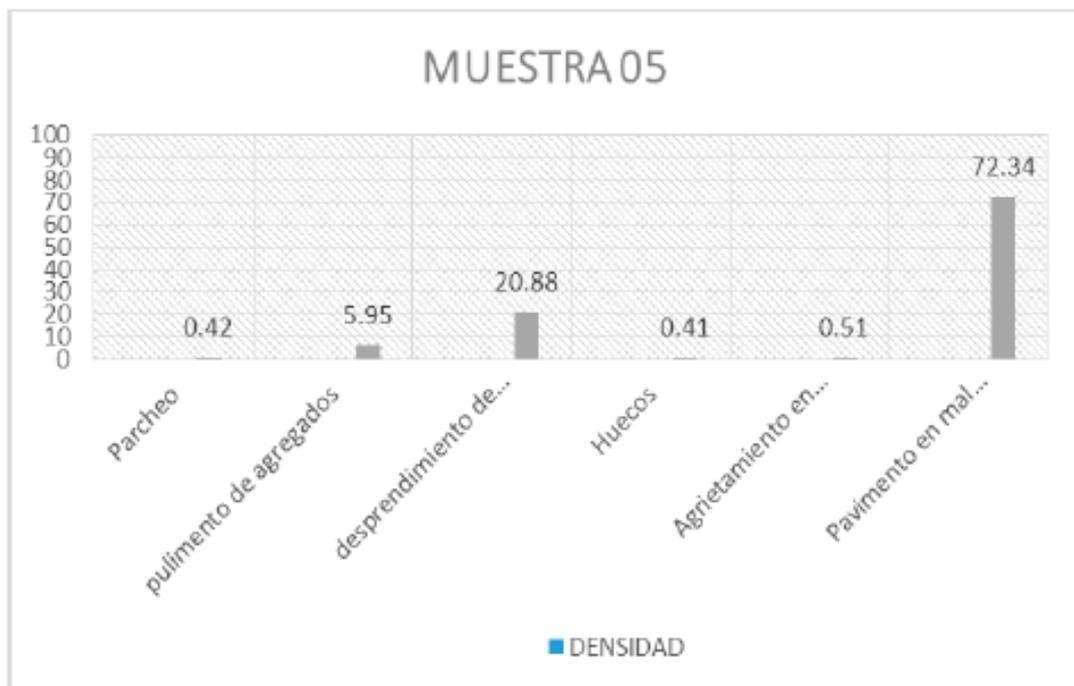
Tabla 5.17: Incidencia de las patologías de la Muestra5 en la Cuadra 1.

MUESTRA CUADRA 05		
PATOLOGIAS		TOTAL
6 Parcheo		0.42
12 pulimento de agregados		5.95
19 desprendimiento de agregados		20.88
13 Huecos		0.41
3 Agrietamiento en bloque		0.51
Pavimento en mal estado		72.34

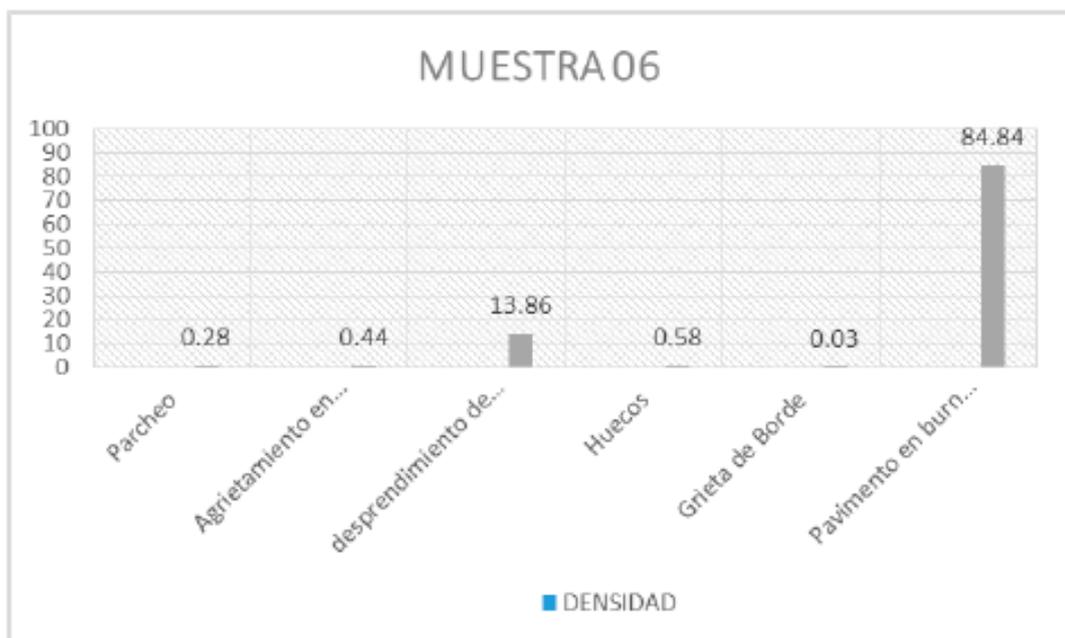
Tabla 5.20: Incidencia de las patologías de la Muestra6 en la Cuadra 1.

MUESTRA CUADRA 06		
PATOLOGIAS		TOTAL
6 Parcheo		0.28
3 Agrietamiento en bloque		0.44
19 desprendimiento de agregados		13.86
13 Huecos		0.58
7 Grieta de Borde		0.03
Pavimento en burn estado		84.84

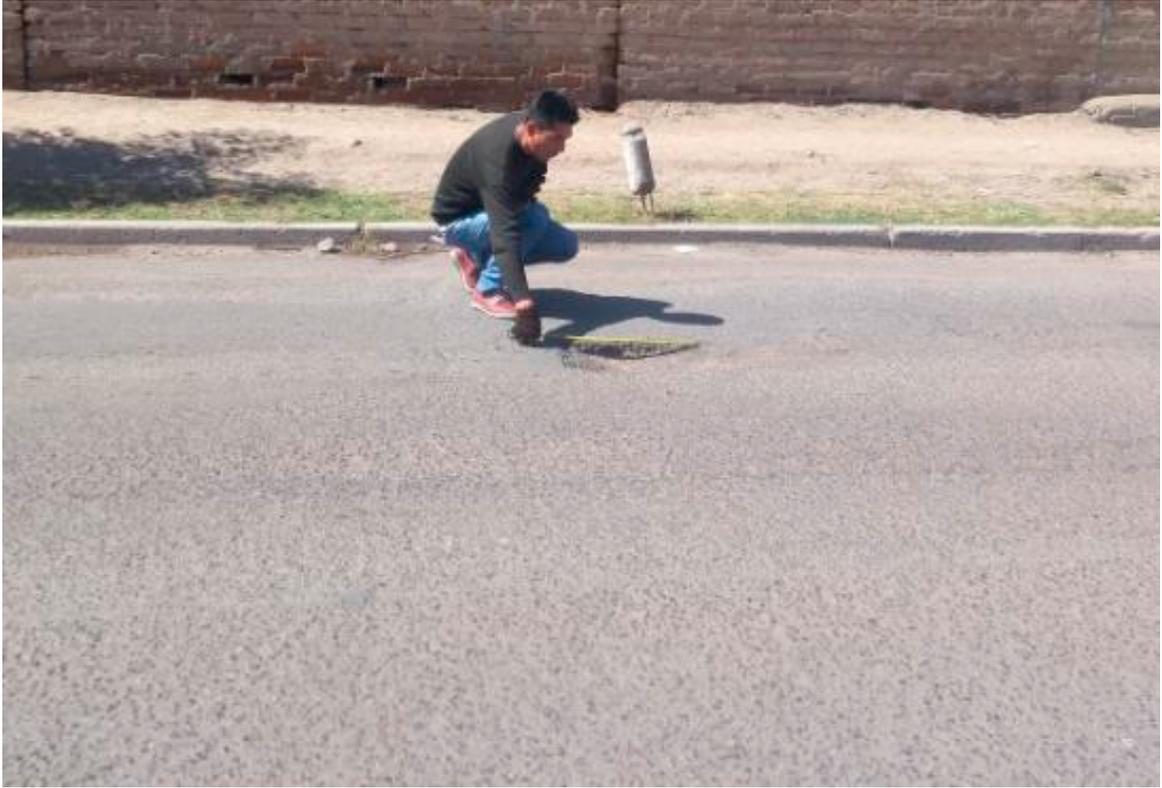
**Fotografía 1:** Vista de la Patología tipo Bache en la cuadra 5.

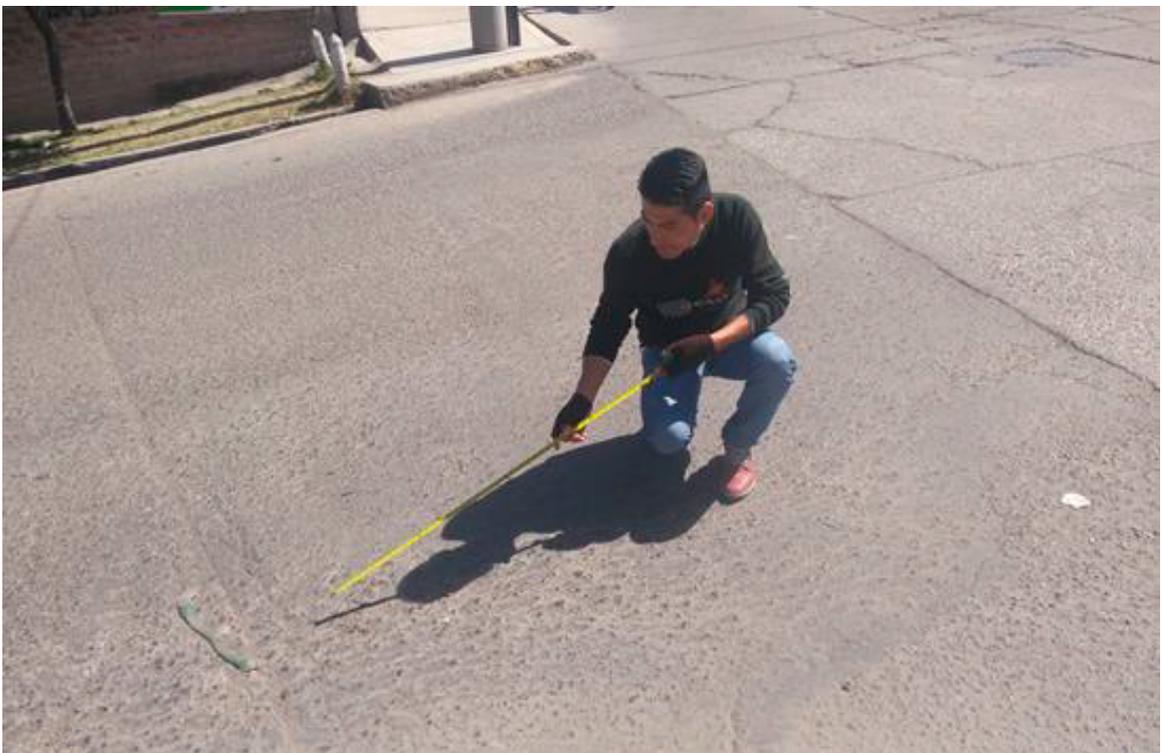
**Fotografía 2:** Vista de la Patología tipo Pulimiento de agregados cuadra 1.

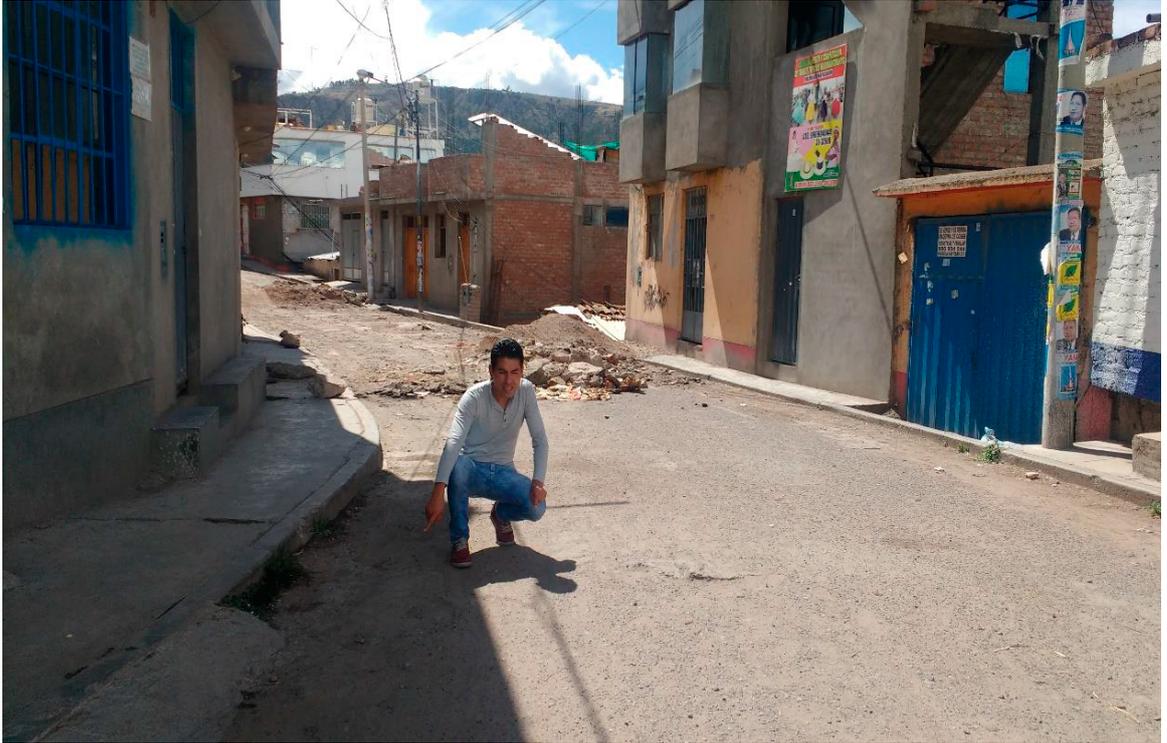
**Fotografía 3:** Vista de la Patología Parcheo, Bache y Desprendimiento de agregados cuadra 3.

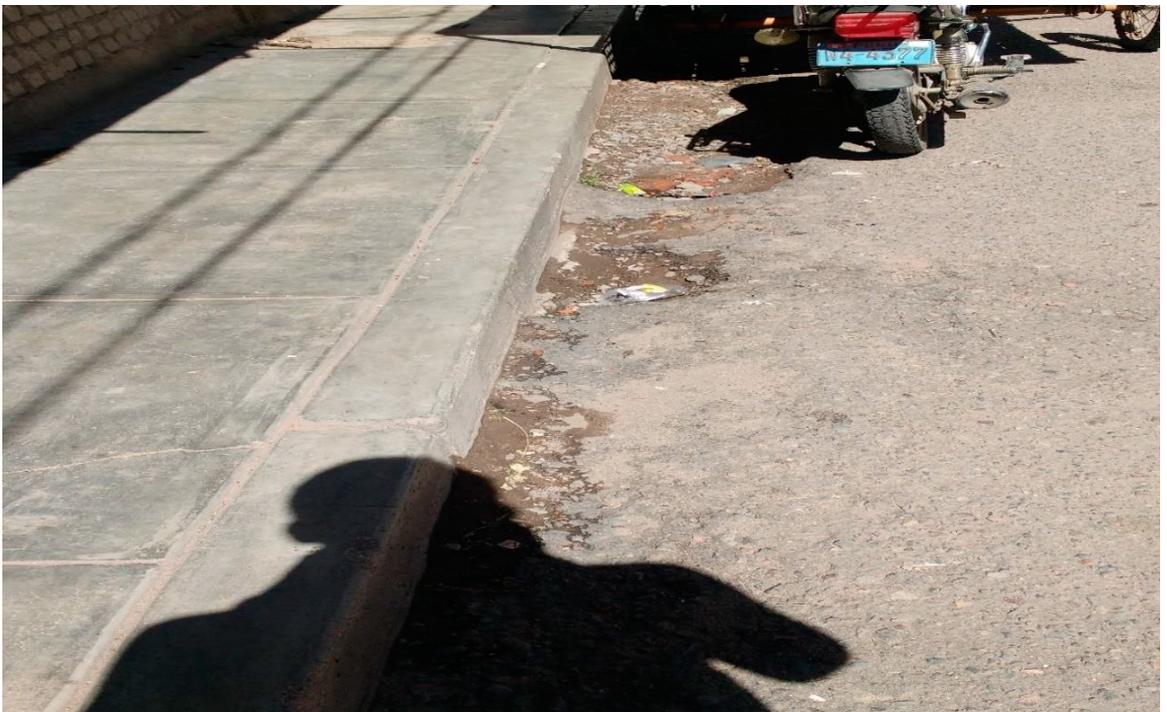
**Fotografía 4:** Vista de la Patología tipo Baches de borde por falta de cunetas cuadra 6.
