**UNIVERSIDAD CATÓLICA LOS ÁNGELES
CHIMBOTE**

DETERMINACIÓN Y EVALUACIÓN DE LAS
PATOLOGÍAS DEL CONCRETO PARA OBTENER EL
ÍNDICE DE INTEGRIDAD ESTRUCTURAL DEL
PAVIMENTO Y CONDICIÓN OPERACIONAL DE LA
SUPERFICIE DEL JIRÓN SAN MARTÍN, DISTRITO Y
PROVINCIA DE SATIPO, REGIÓN JUNÍN, ENERO –
2017.

**TESIS PARA OPTAR EL TÍTULO PROFESIONAL DE
INGENIERO CIVIL**

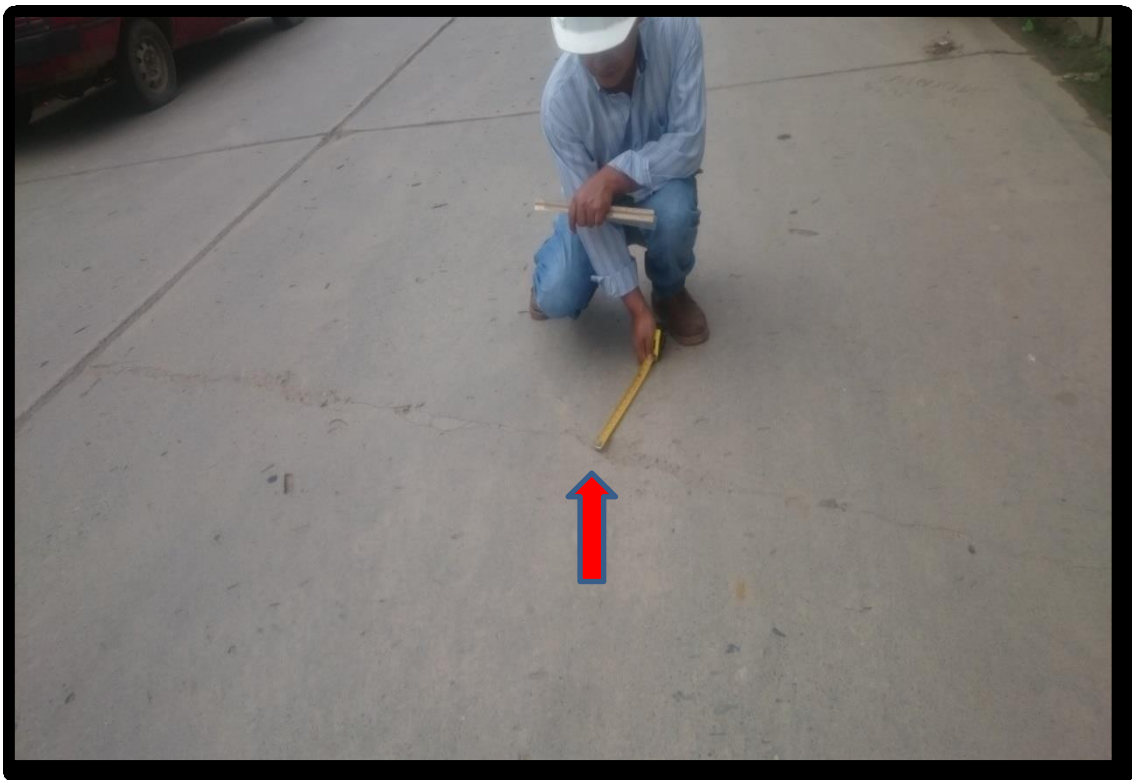
Figura 215. Fotografía con presencia, grietas lineales de nivel de severidad media (28M), identificado en la unidad de muestra 01, del Jirón San Martín, cuadra 06.

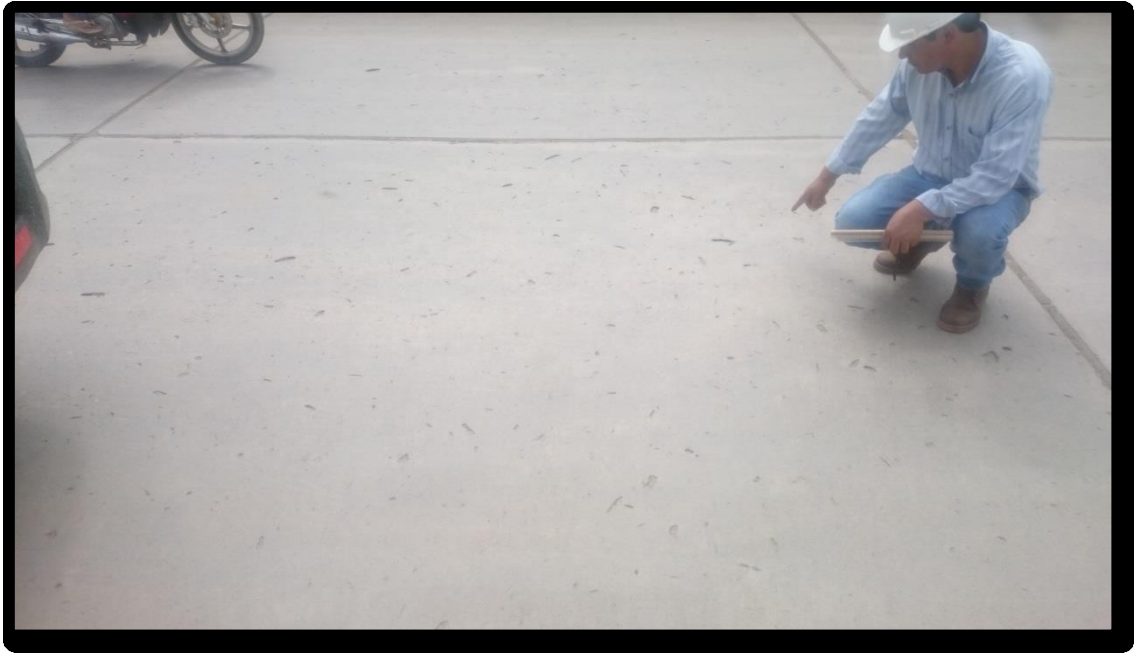
Figura 216. Fotografía con presencia, de popoust (32), identificado en la unidad de muestra 01, del Jirón San Martín, cuadra 06.

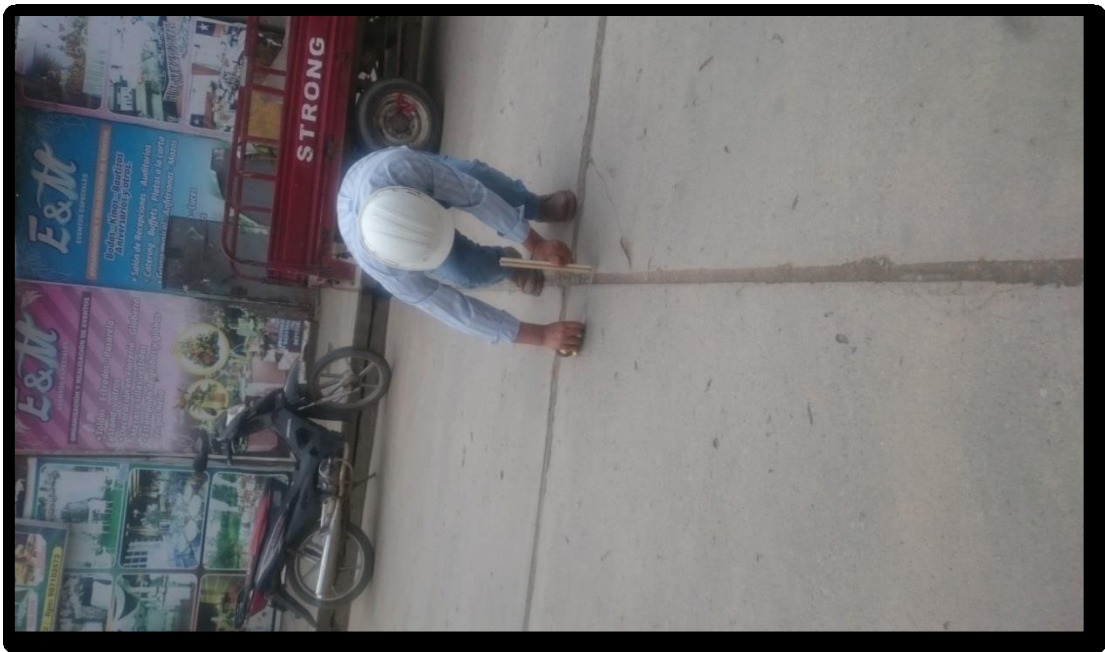
Figura 221. Fotografía, grieta de esquina, presenta escala, con nivel de severidad medio (22M), identificado en la unidad de muestra 02, del Jirón San Martín, cuadra 06.

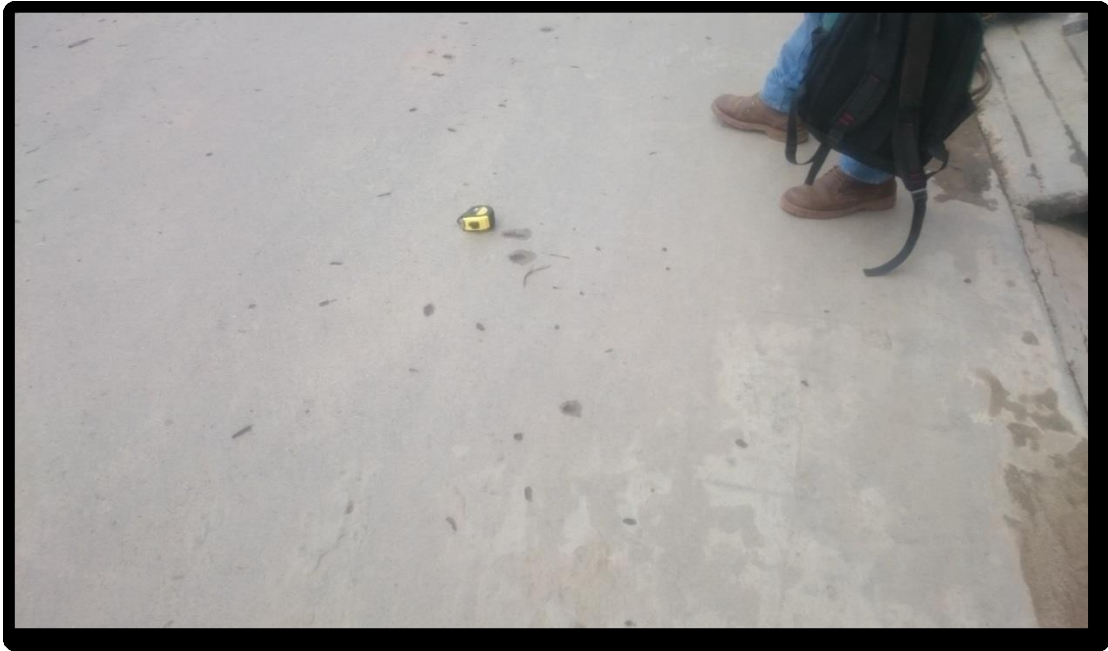
Figura 222. Fotografía con presencia de popoust (32), identificado en la unidad de muestra 02 del Jirón San Martín, cuadra 06.

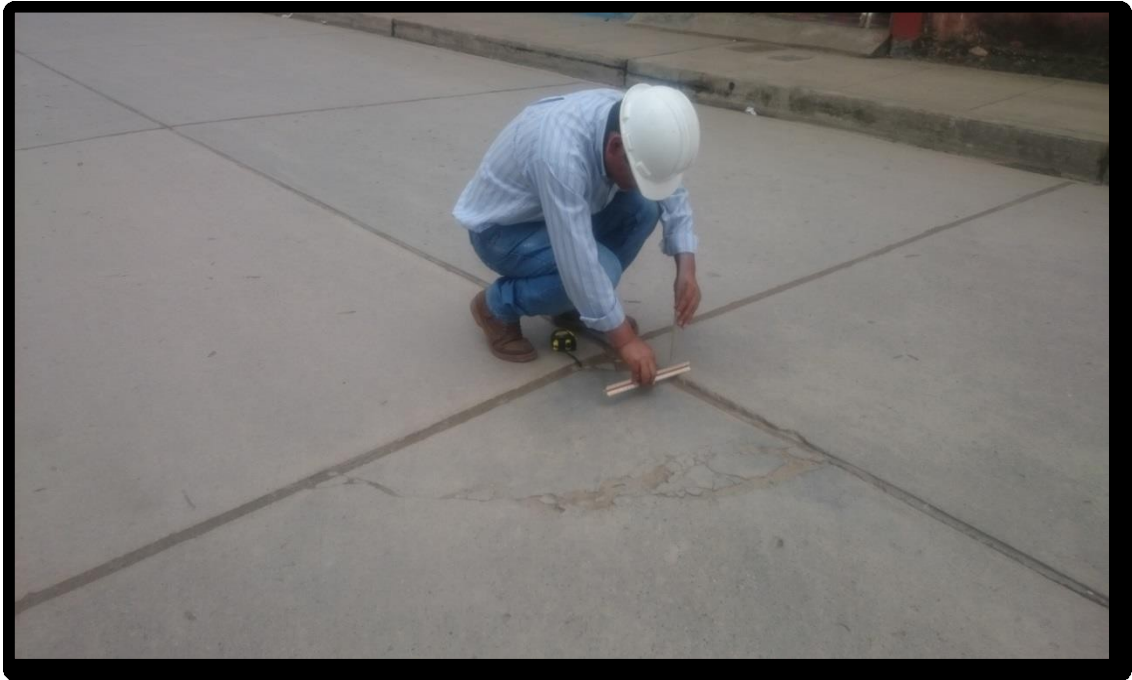
Figura 228. Fotografía con presencia, grieta de esquina, presenta escala, de nivel de severidad media (22M), identificado en la unidad de muestra 04 del Jirón San Martín, cuadra 07.

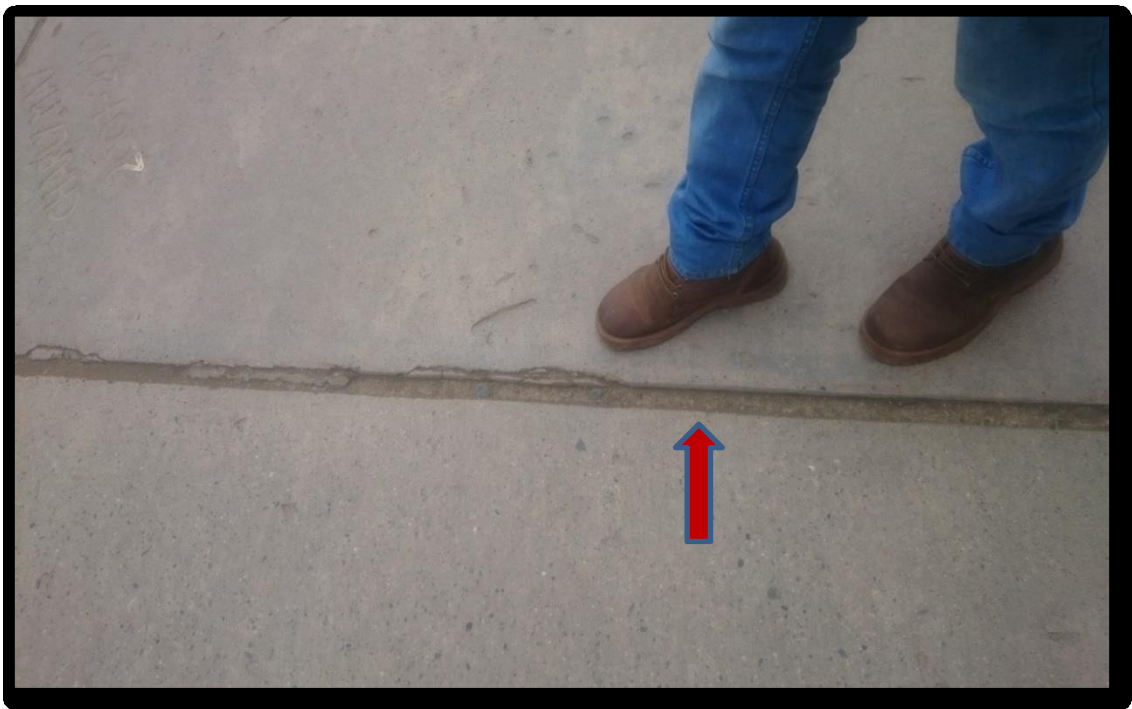
Figura 229. Fotografía con presencia daño sello de junta de nivel de severidad medio (26M), identificado en la unidad de muestra 04 del Jirón San Martín, cuadra 07.

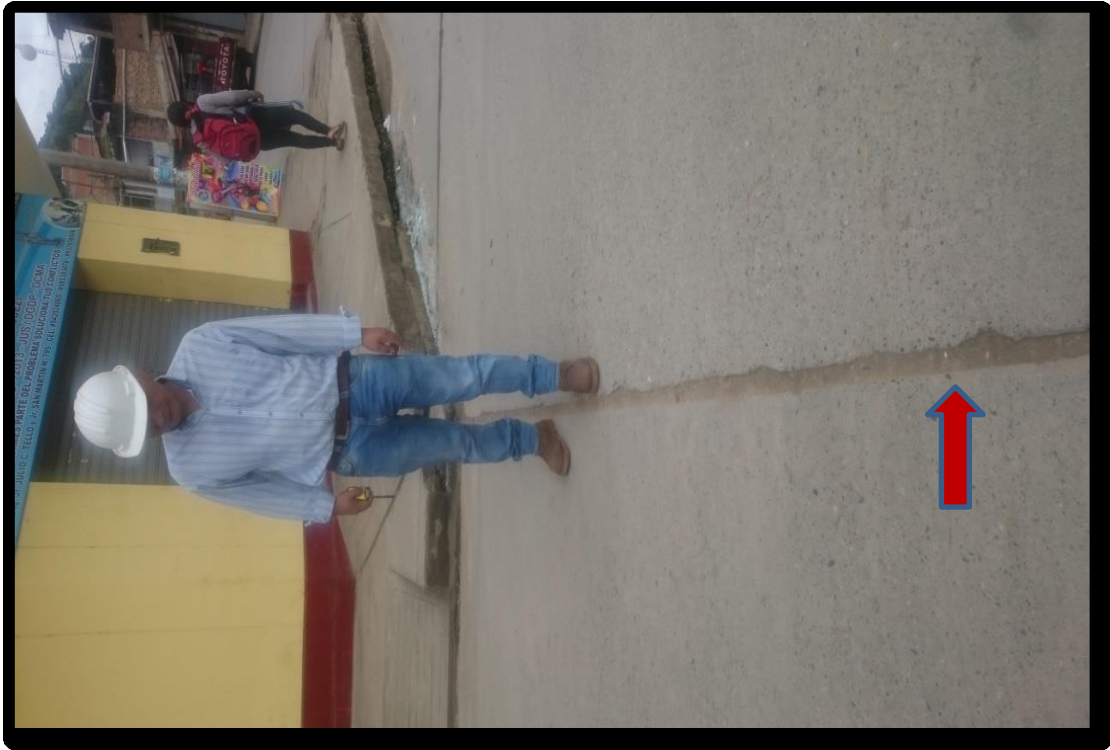
Figura 230. Fotografía con presencia, descascamiento de junta de nivel de severidad baja (39L), identificado en la unidad de muestra 04, del Jirón San Martín, cuadra 07.

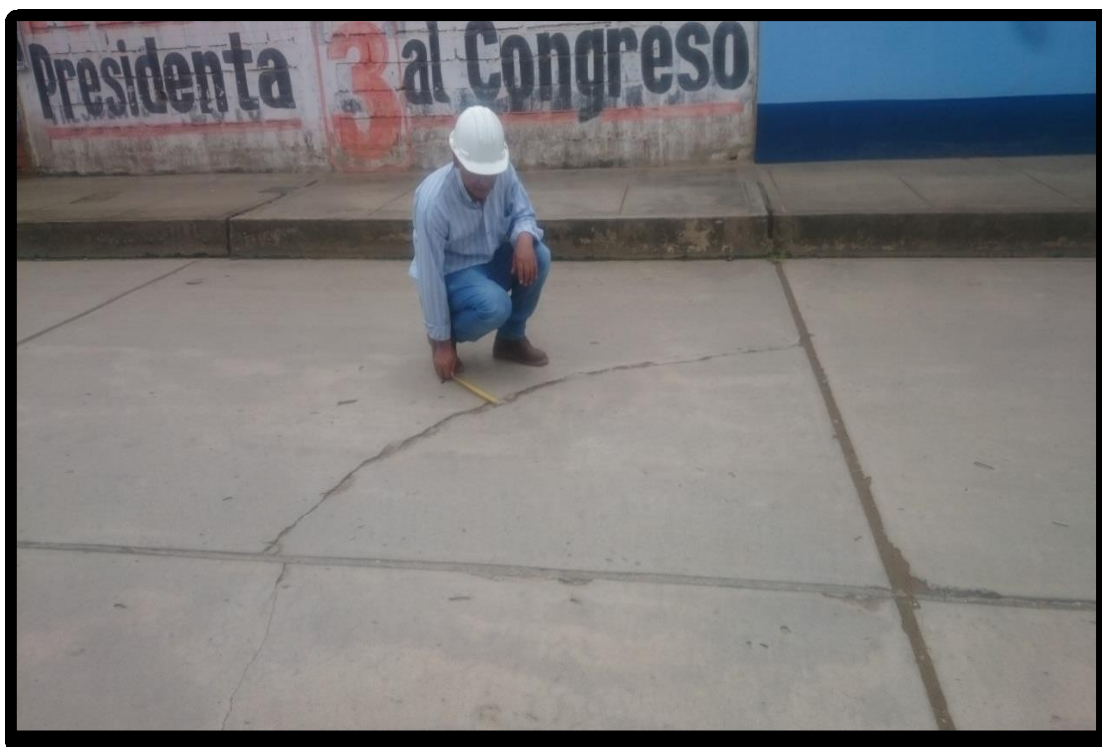
Figura 233. Fotografía con presencia, grieta de esquina, de nivel de severidad medio (22M), identificado en la unidad de muestra 05, del Jirón San Martín, cuadra 08.

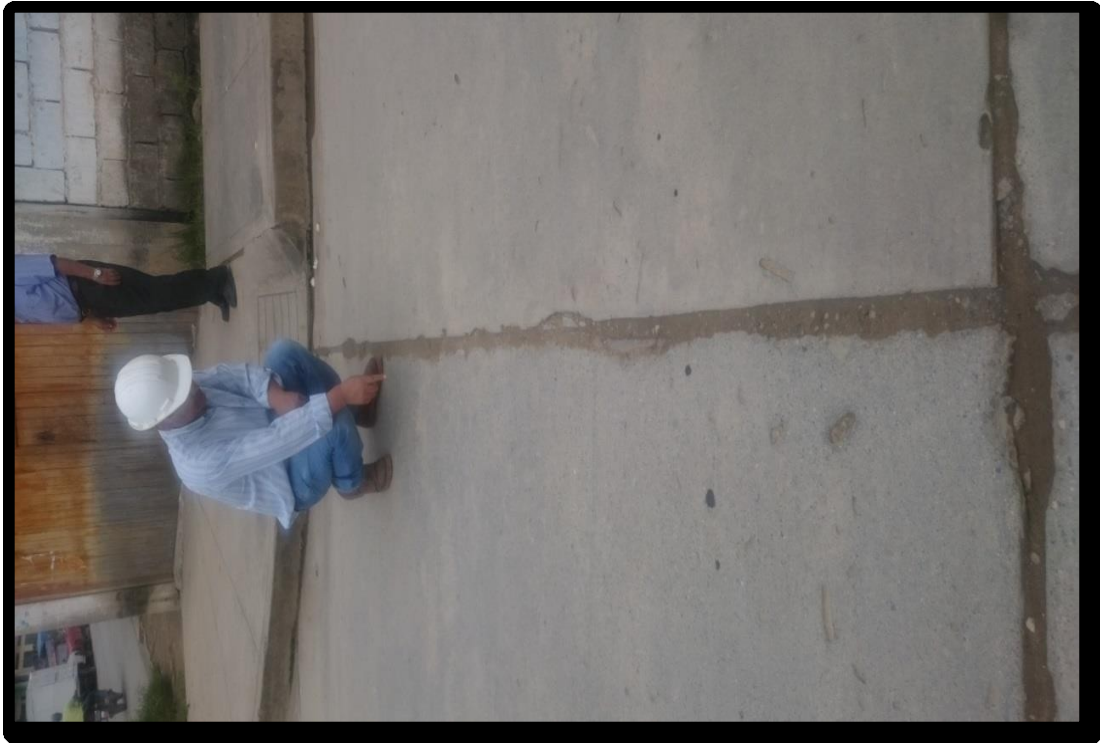
Figura 234. Fotografía con presencia, descascamiento de junta, de nivel de severidad baja (39L), identificado en la unidad de muestra 05, del Jirón San Martín, cuadra 08.

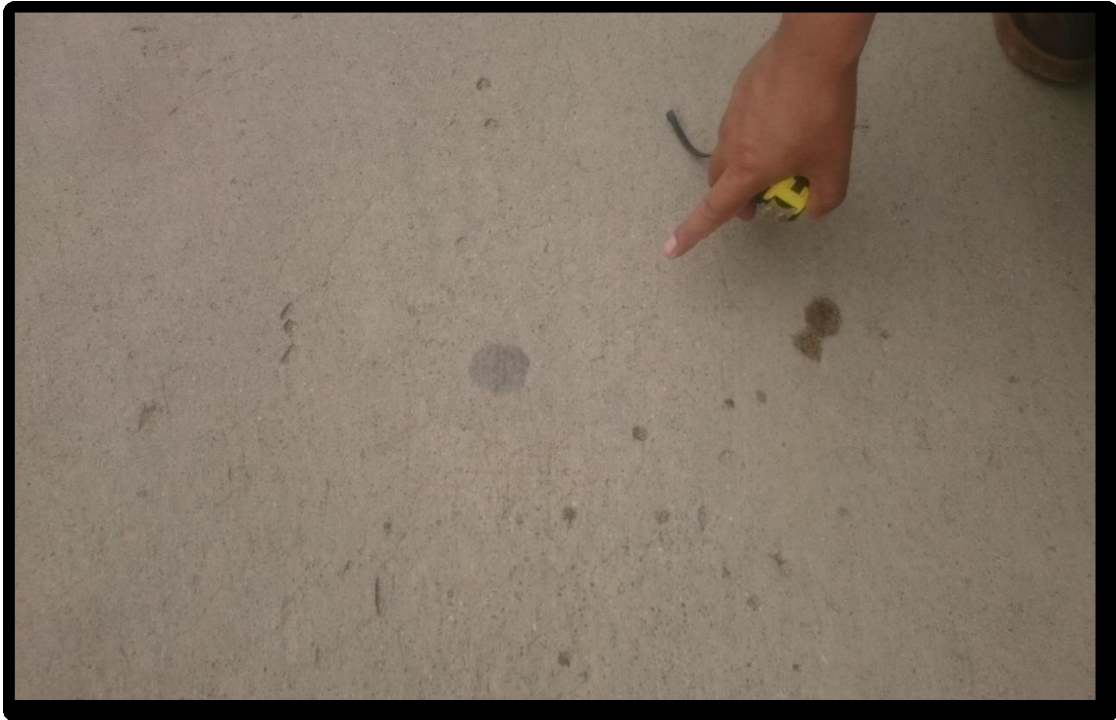
Figura 236. Fotografía con presencia, desconchamiento, mapa de grietas craquelado de nivel de severidad baja (36L), identificado en la unidad de muestra 05, del Jirón San Martín, cuadra 08.

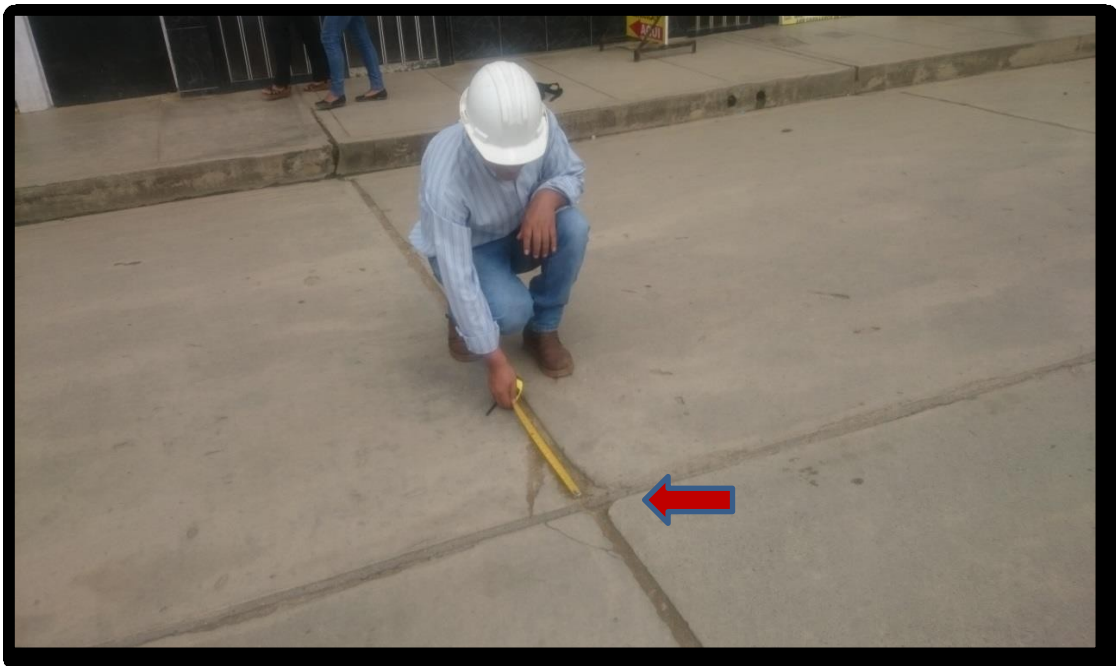
Figura 237. Fotografía con presencia, descascamiento de esquina de nivel de severidad baja (38L), identificado en la unidad de muestra 06, del Jirón San Martín, cuadra 08.

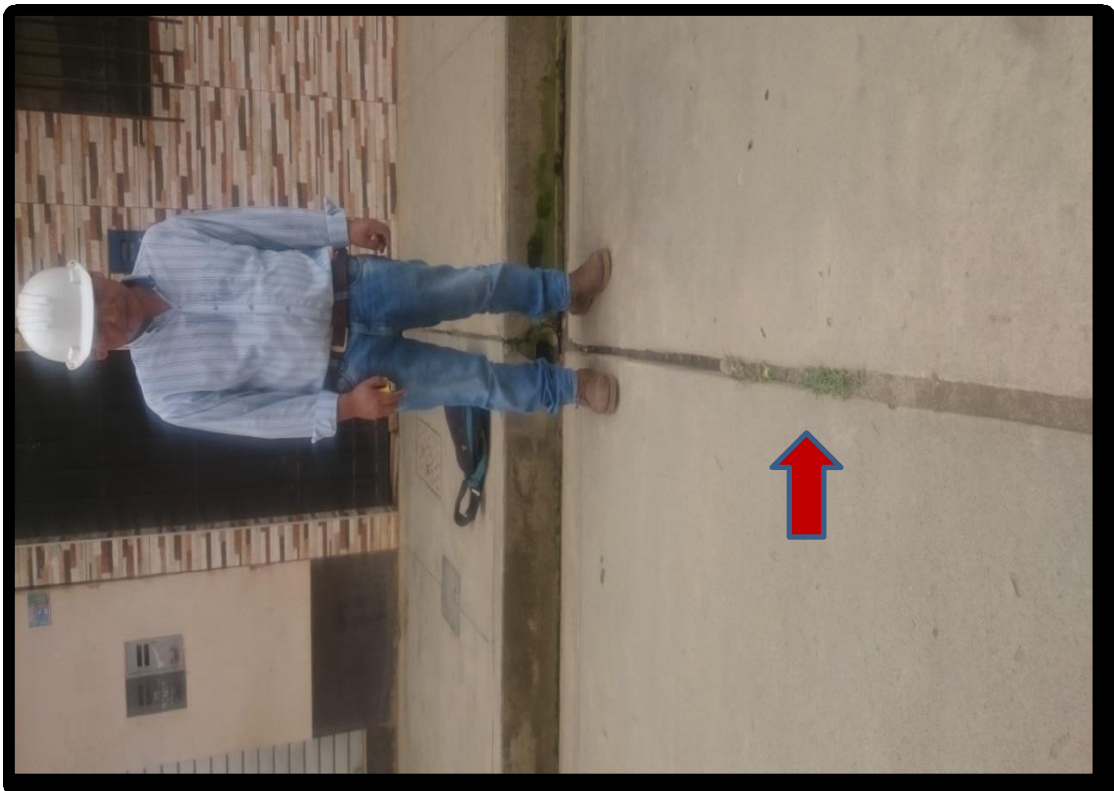
Figura 239. Fotografía con presencia, daño sello de junta de nivel de severidad baja (26M), identificado en la unidad de muestra 06 del Jirón San Martín, cuadra 08.

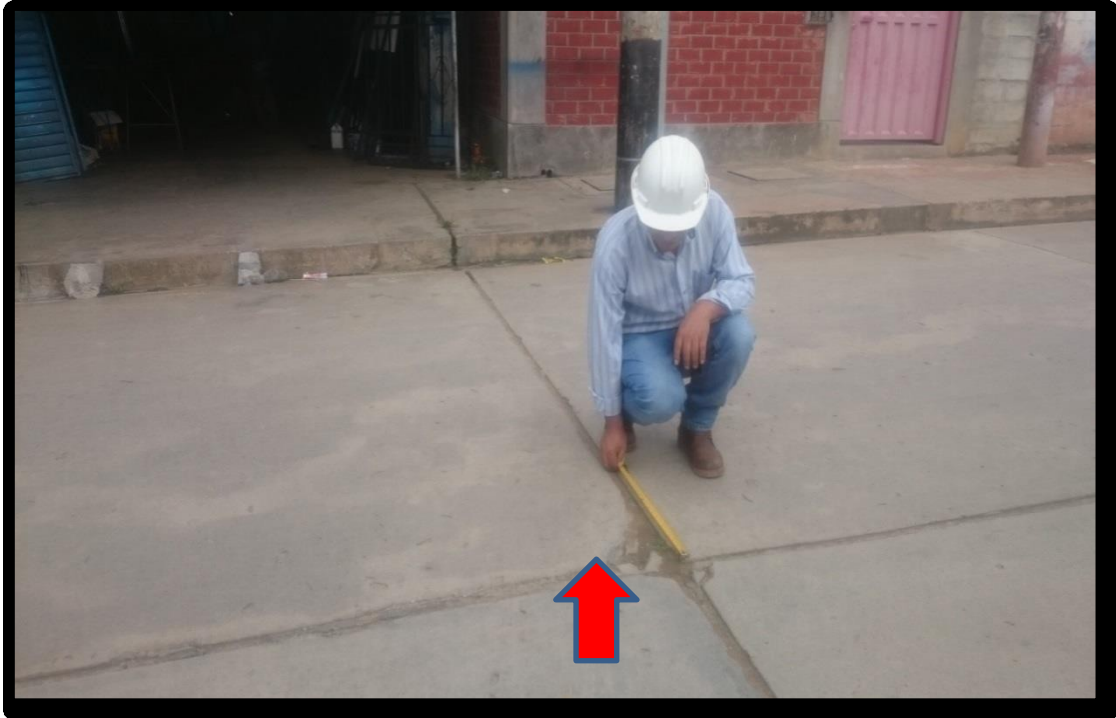
Figura 240. Fotografía con presencia, descascaramiento de esquina de nivel de severidad baja (38L), identificado en la unidad de muestra 07, del Jirón San Martín, cuadra 08.

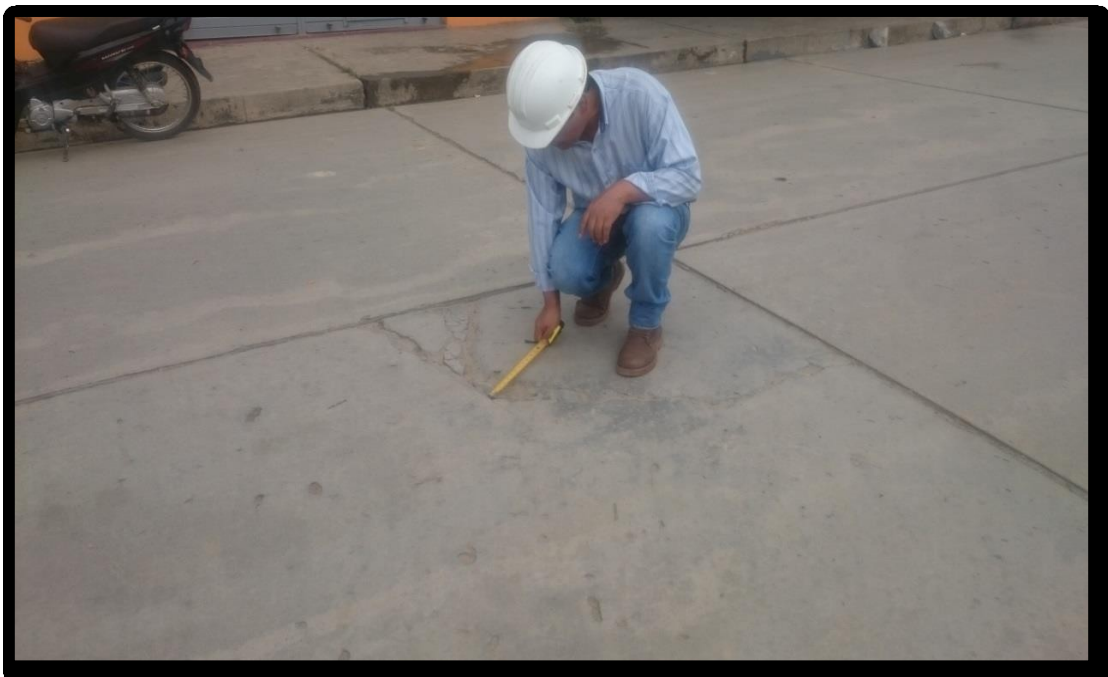
Figura 241. Fotografía con presencia, grieta de esquina, de nivel de severidad alta (22H), identificado en la unidad de muestra 07, del Jirón San Martín, cuadra 08.

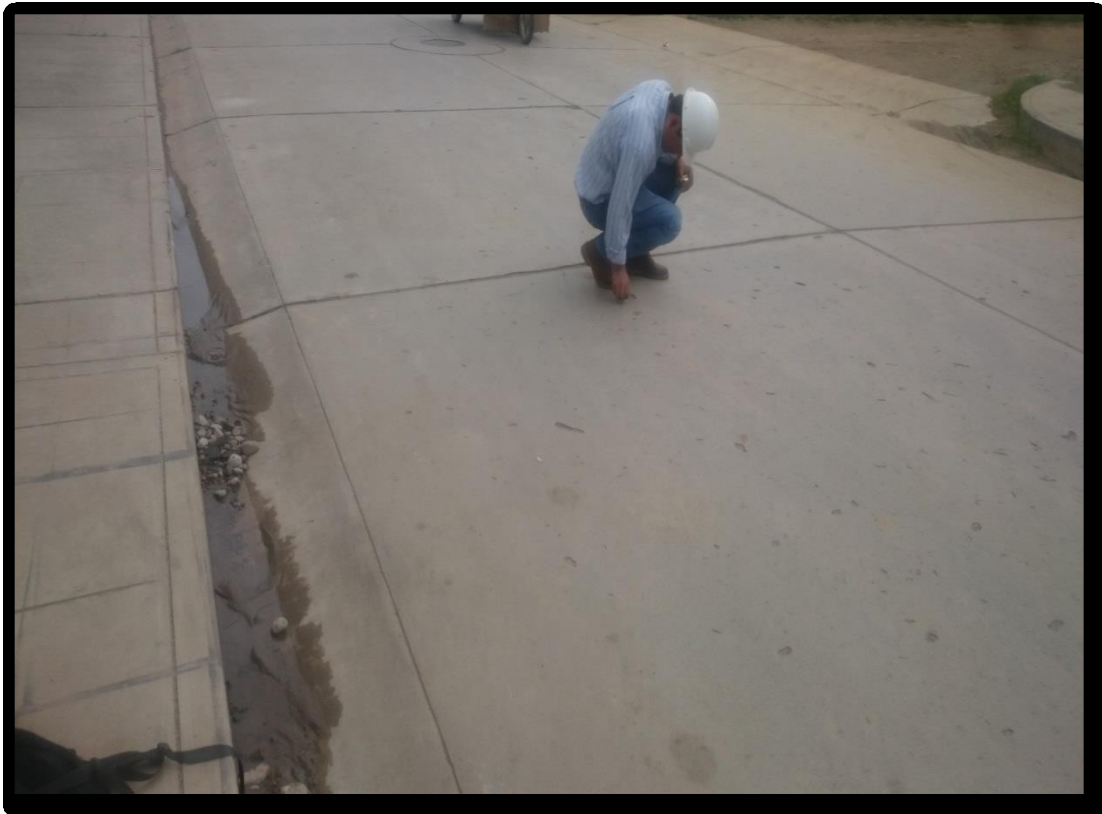
Figura 242. Fotografía con presencia, popoust, (32), identificado en la unidad de muestra 07, del Jirón San Martín, cuadra 08.

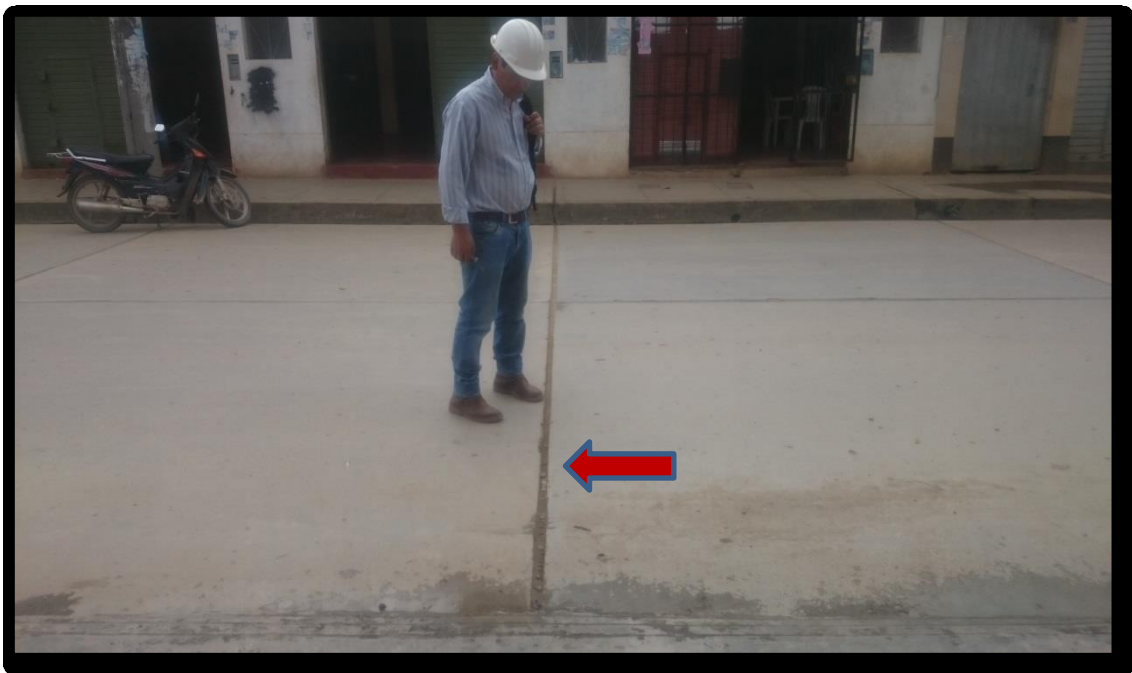
Figura 243. Fotografía con presencia, daño sello de junta, de nivel de severidad media (26M), identificado en la unidad de muestra 07 del Jirón San Martín, cuadra 08.

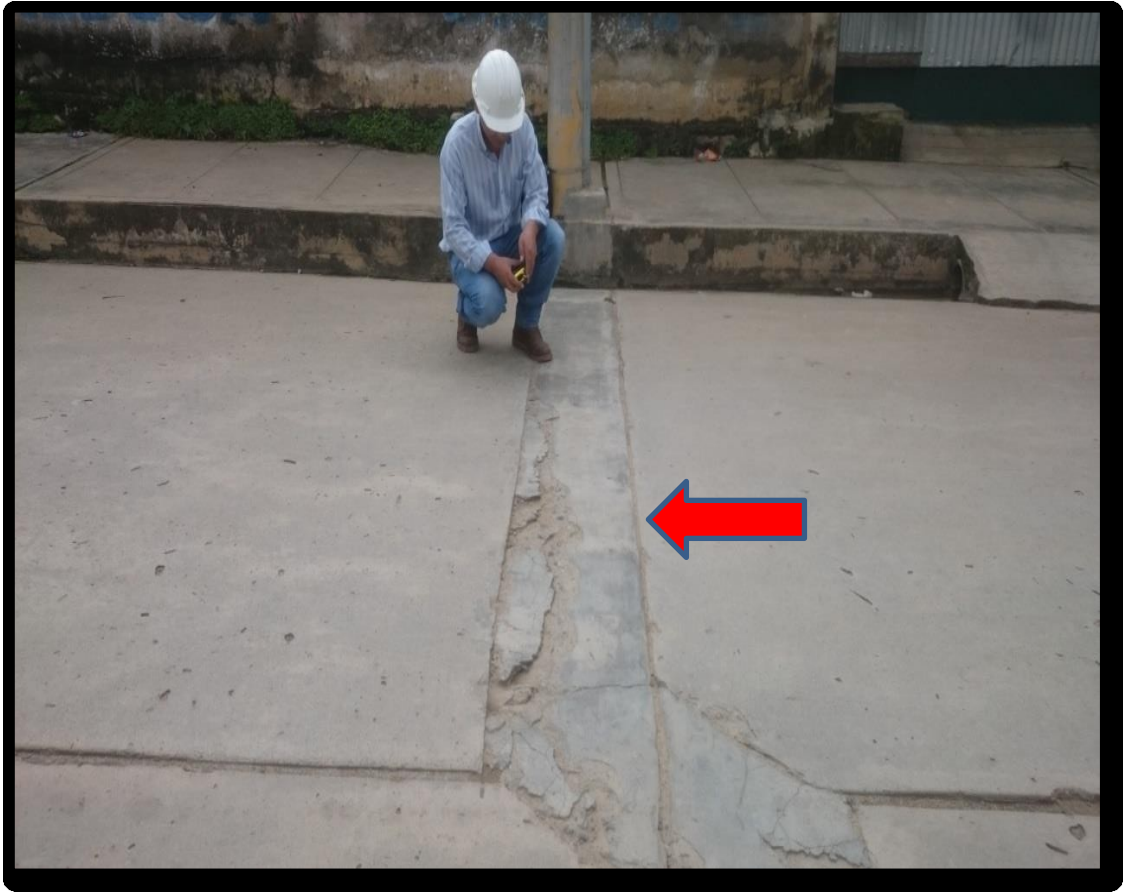
Figura 244. Fotografía con presencia, parche grande mayor a 0.45m² de nivel de severidad media (29M), identificado en la unidad de muestra 07, del Jirón San Martín, cuadra 08.

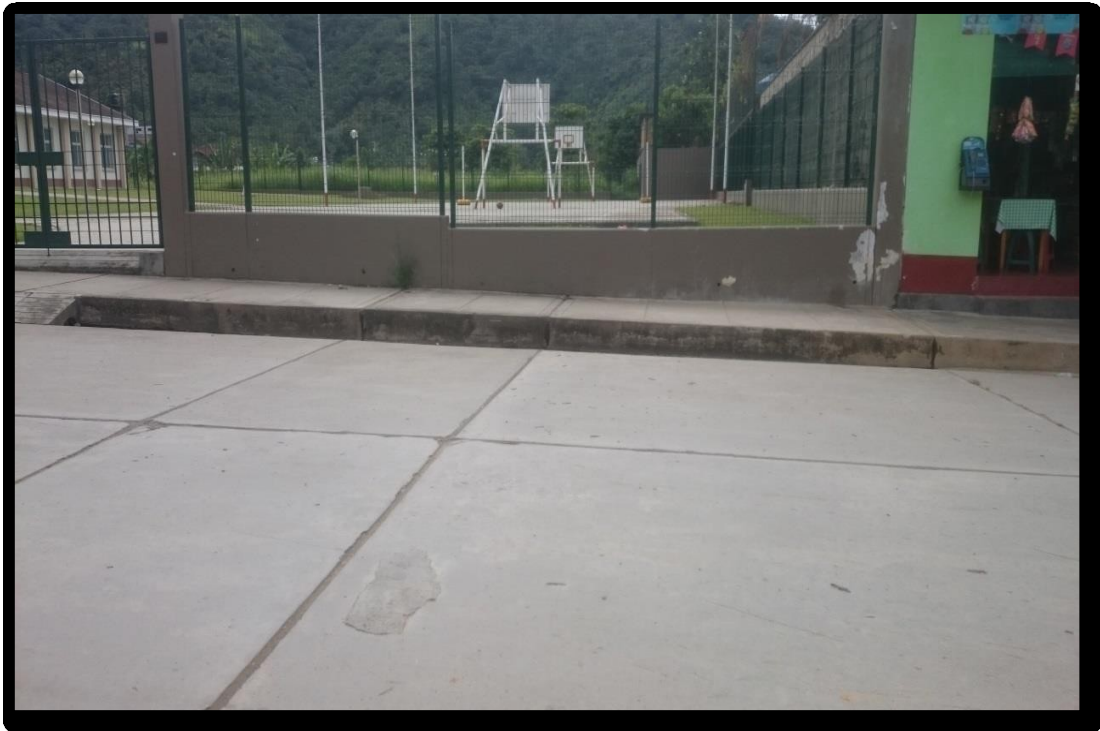
Figura 247. Fotografía con presencia, daño sello de junta de nivel de severidad (26M), identificado en la unidad de muestra 08 del Jirón San Martín, cuadra 09.

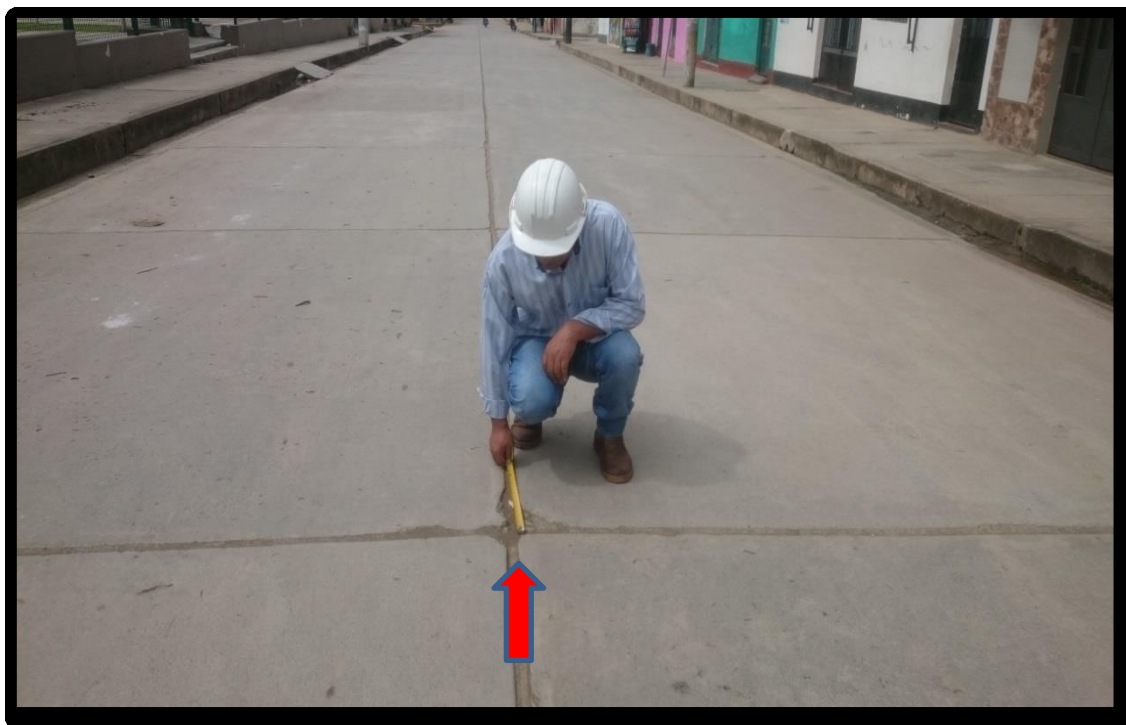
Figura 248. Fotografía con presencia, descascaramiento de esquina de nivel de severidad baja (38L), identificado en la unidad de muestra 09, del Jirón San Martín, cuadra 09.

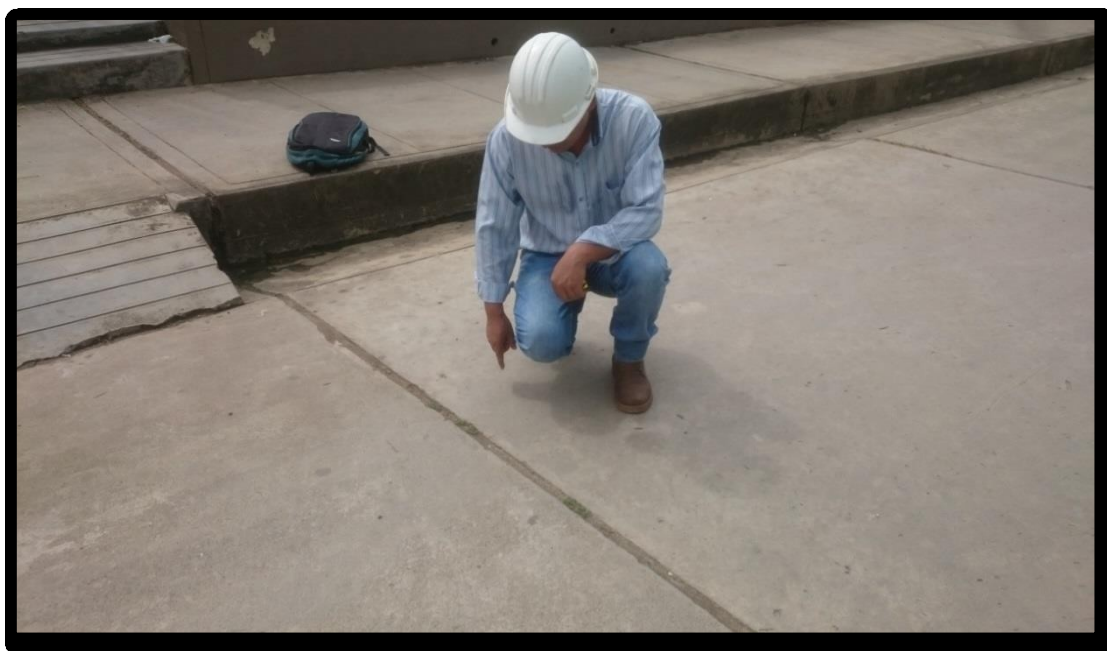
Figura 249. Fotografía con presencia, daño sello de junta de nivel de severidad medio (26M), identificado en la unidad de muestra 09, del Jirón San Martín, cuadra 09.

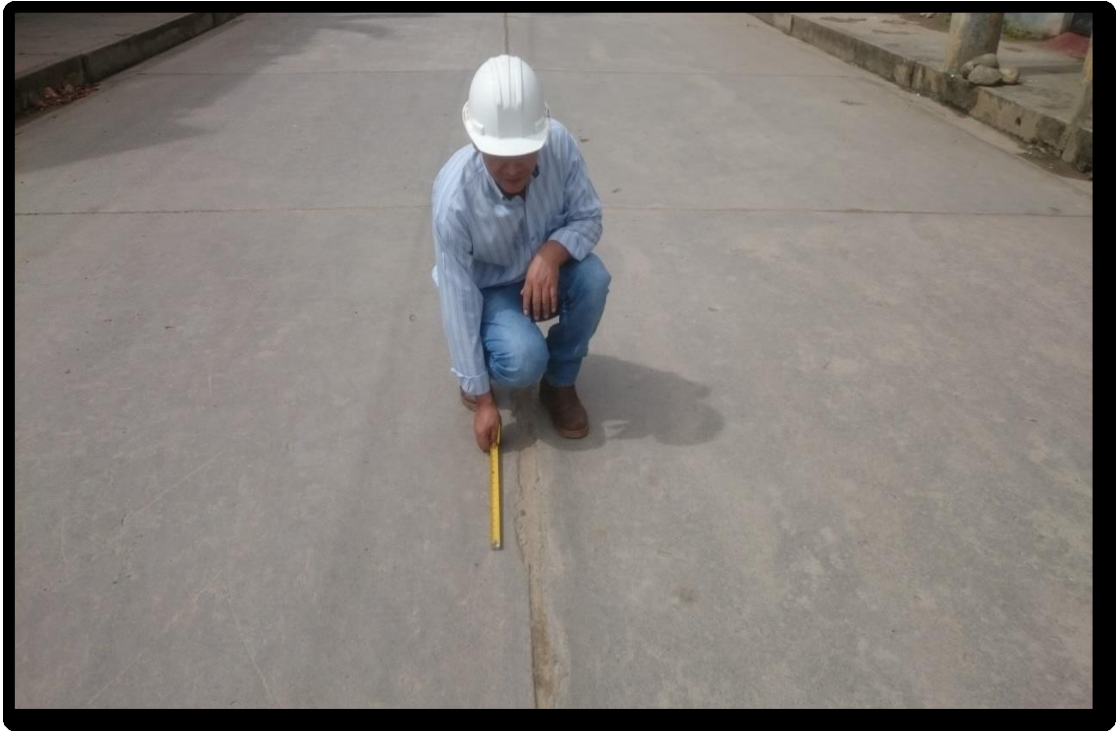
Figura 250. Fotografía con presencia, Descascaramiento de junta de nivel de severidad baja (39L), identificado en la unidad de muestra 09, del Jirón San Martín, cuadra 09.

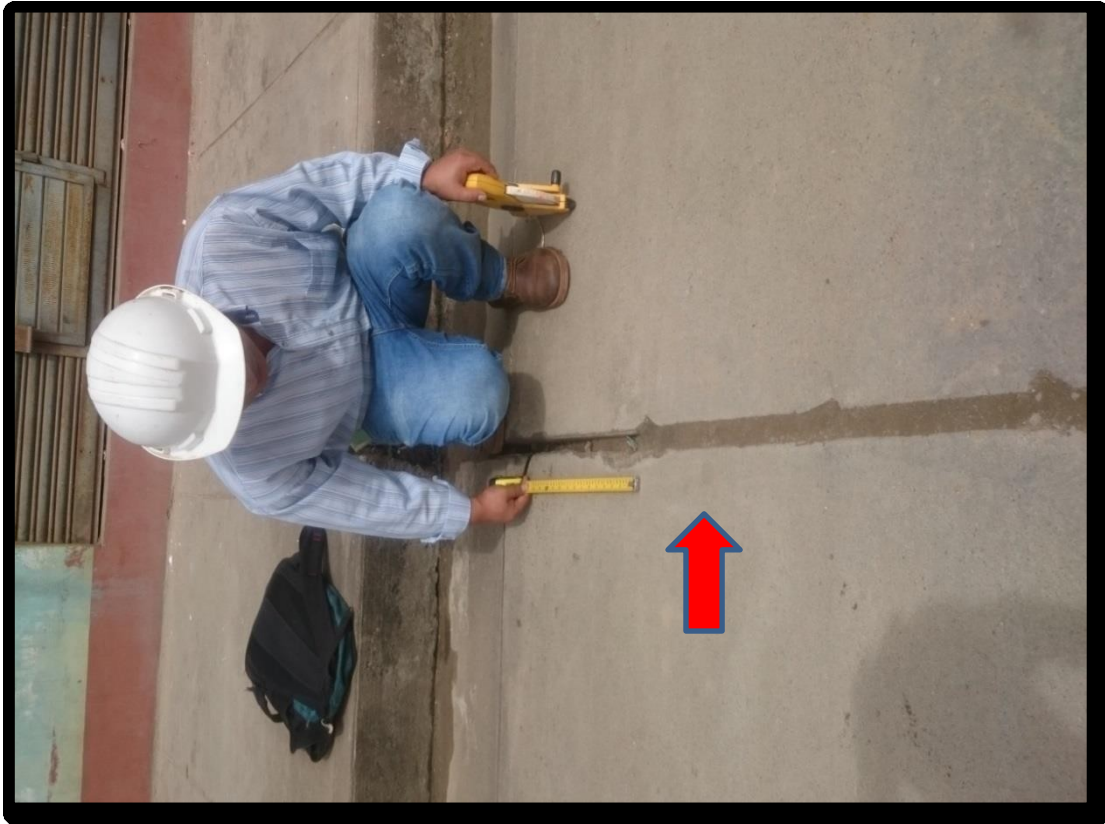
Figura 254. Fotografía con presencia, daño sello de junta, de nivel de severidad medio (26M), identificado en la unidad de muestra 10, del Jirón San Martín, cuadra 10.

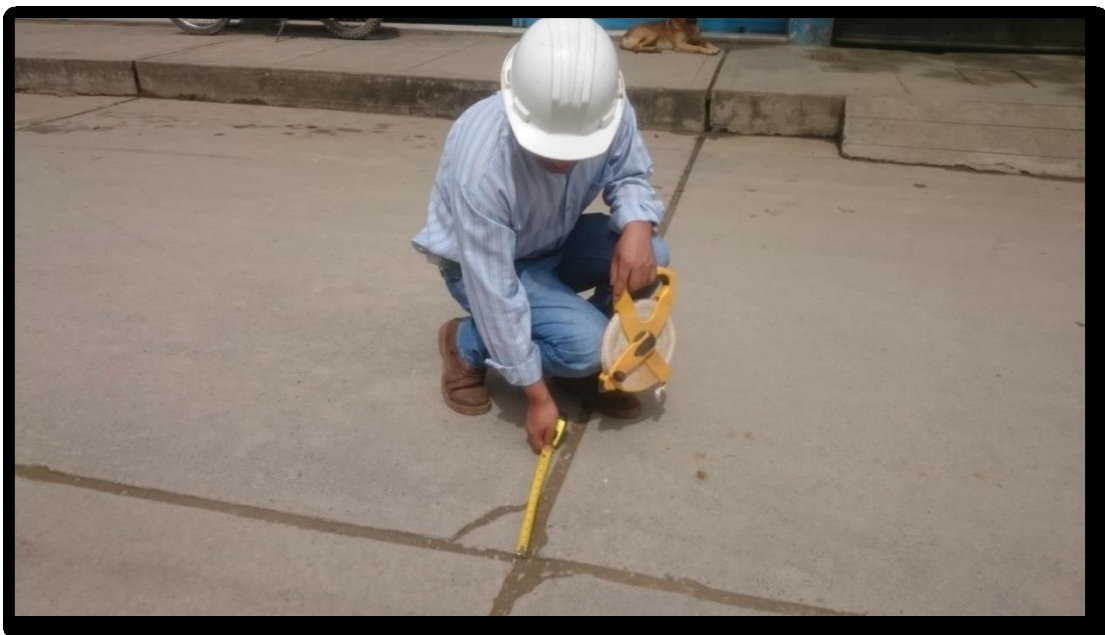
Figura 255. Fotografía con presencia Descascaramiento de esquina de nivel de severidad baja (38L), identificado en la unidad de muestra 11 del Jirón San Martín.

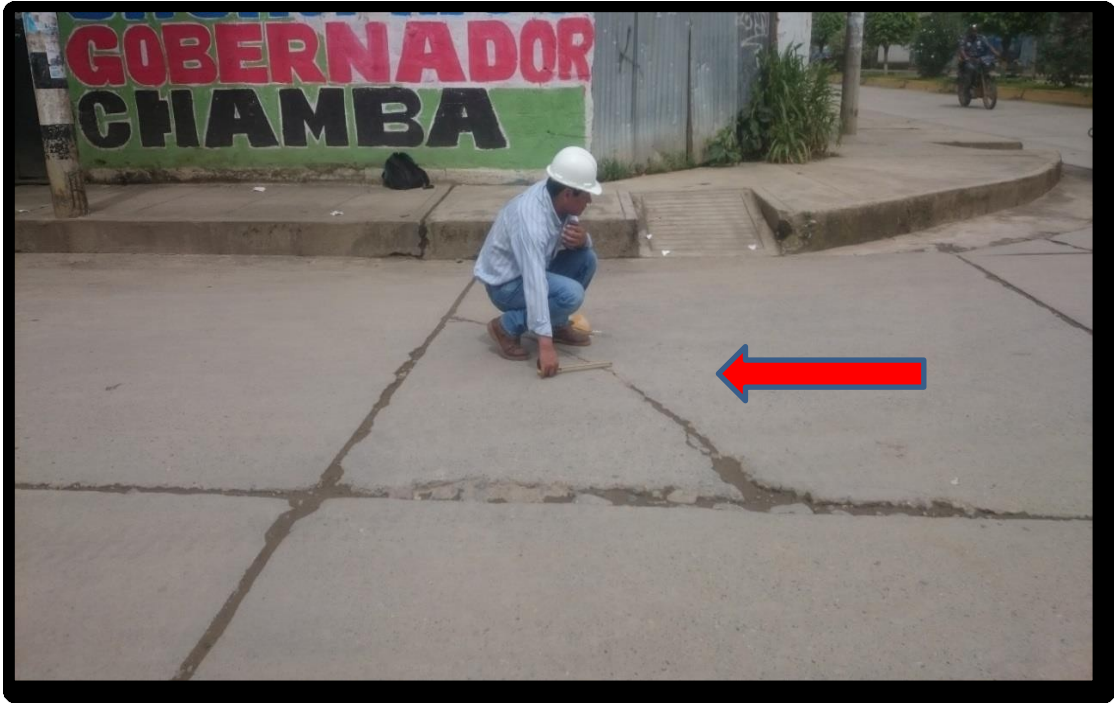
Figura 256. Fotografía con presencia, grieta de esquina, de nivel de severidad baja (38L), identificado en la unidad de muestra 11, del Jirón San Martín, cuada 10.

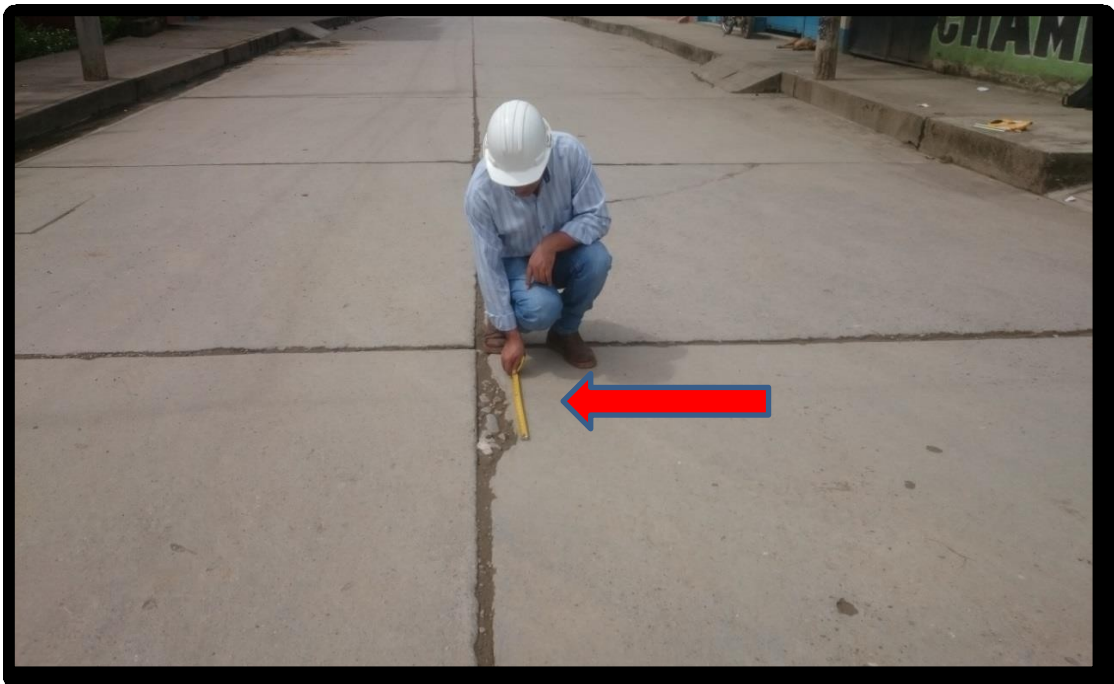
Figura 257. Fotografía con presencia, descascaramiento de junta, de nivel de severidad baja (39L), identificado en la unidad de muestra 11 del Jirón San Martín.

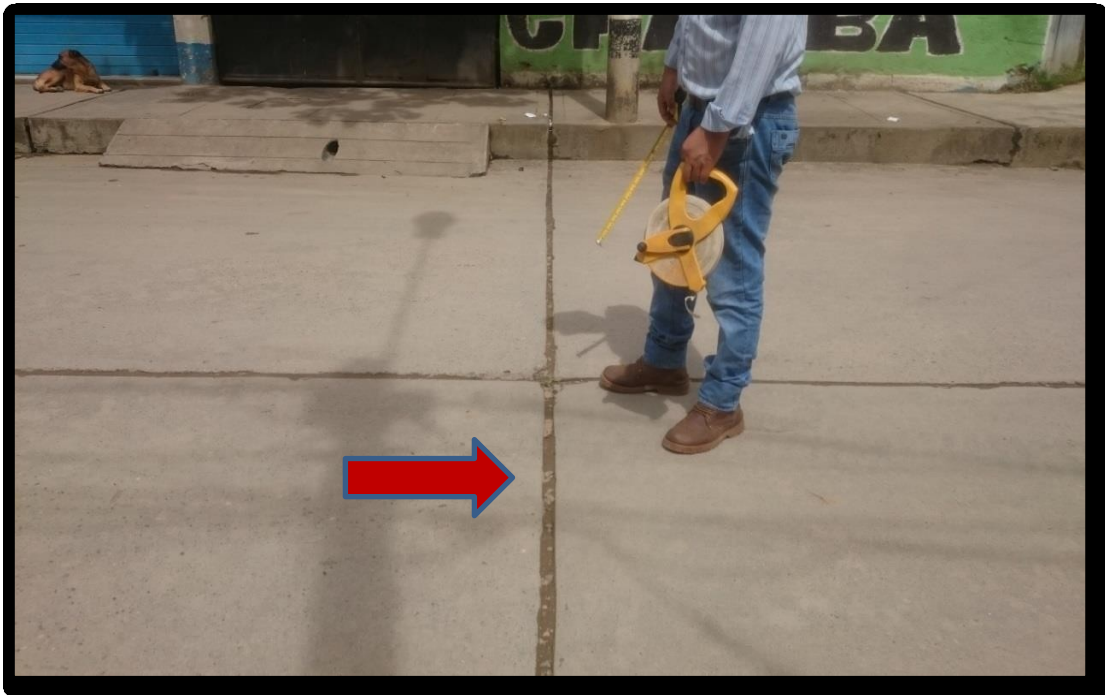
Figura 259. Fotografía con presencia daño sello de junta, nivel de severidad baja (26M), identificado en la unidad de muestra 11, del Jirón San Martín, cuadra 10.
