UNIVERSIDAD CATÓLICA LOS ÁNGELES
CHIMBOTE

DETERMINACIÓN Y EVALUACIÓN DE LAS PATOLOGÍAS
EN LAS ESTRUCTURAS DE CONCRETO EN COLUMNAS,
VIGAS Y MUROS EN ALBAÑILERÍA DEL CERCO
PERIMÉTRICO DE LA INSTITUCIÓN EDUCATIVA INICIAL
170 DIVINO NIÑO JESÚS, DISTRITO BELÉN, PROVINCIA
MAYNAS, REGIÓN LORETO, MARZO – 2016.

TESIS PARA OPTAR EL TÍTULO PROFESIONAL DE
INGENIERO CIVIL

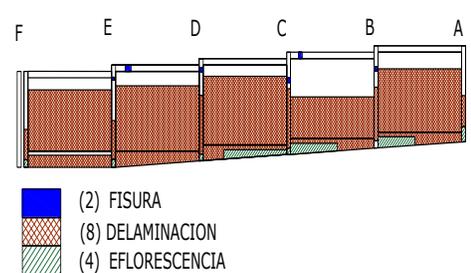
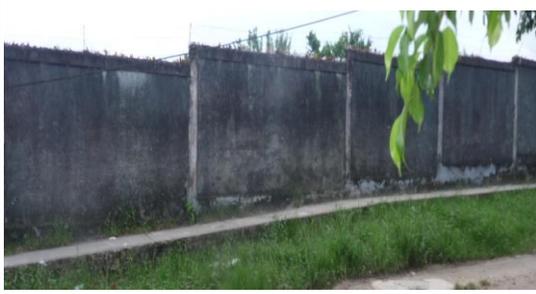
(1) GRIETAS		0.00	0.00	0.00	0.00	0.00	----	0.00%
(2) FISURAS		0.06	0.09	0.00	0.00	0.15	L	0.31%
(3) CORROSION		0.00	0.00	0.00	0.00	0.00	----	0.00%
(4) FLORESCENCIA		0.00	0.00	0.00	1.93	1.93	S	3.94%

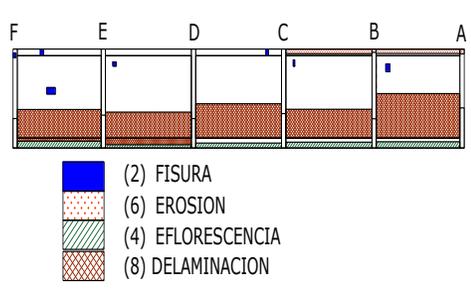
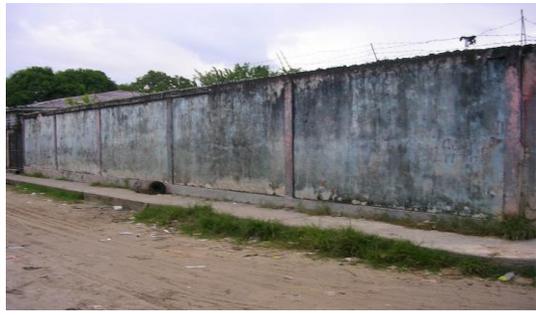
<p> (2) FISURA (6) EROSION (4) EFLORESCENCIA (8) DELAMINACION </p>

(1)GRIETAS	0.00	0.00	0.00	0.00	0.00	0.00	----	0.00%	
(2)FISURAS	0.02	0.08	0.15	0.00	0.00	0.25	L	0.95%	
(3)CORROSION	0.00	0.00	0.00	0.00	0.00	0.00	----	0.00%

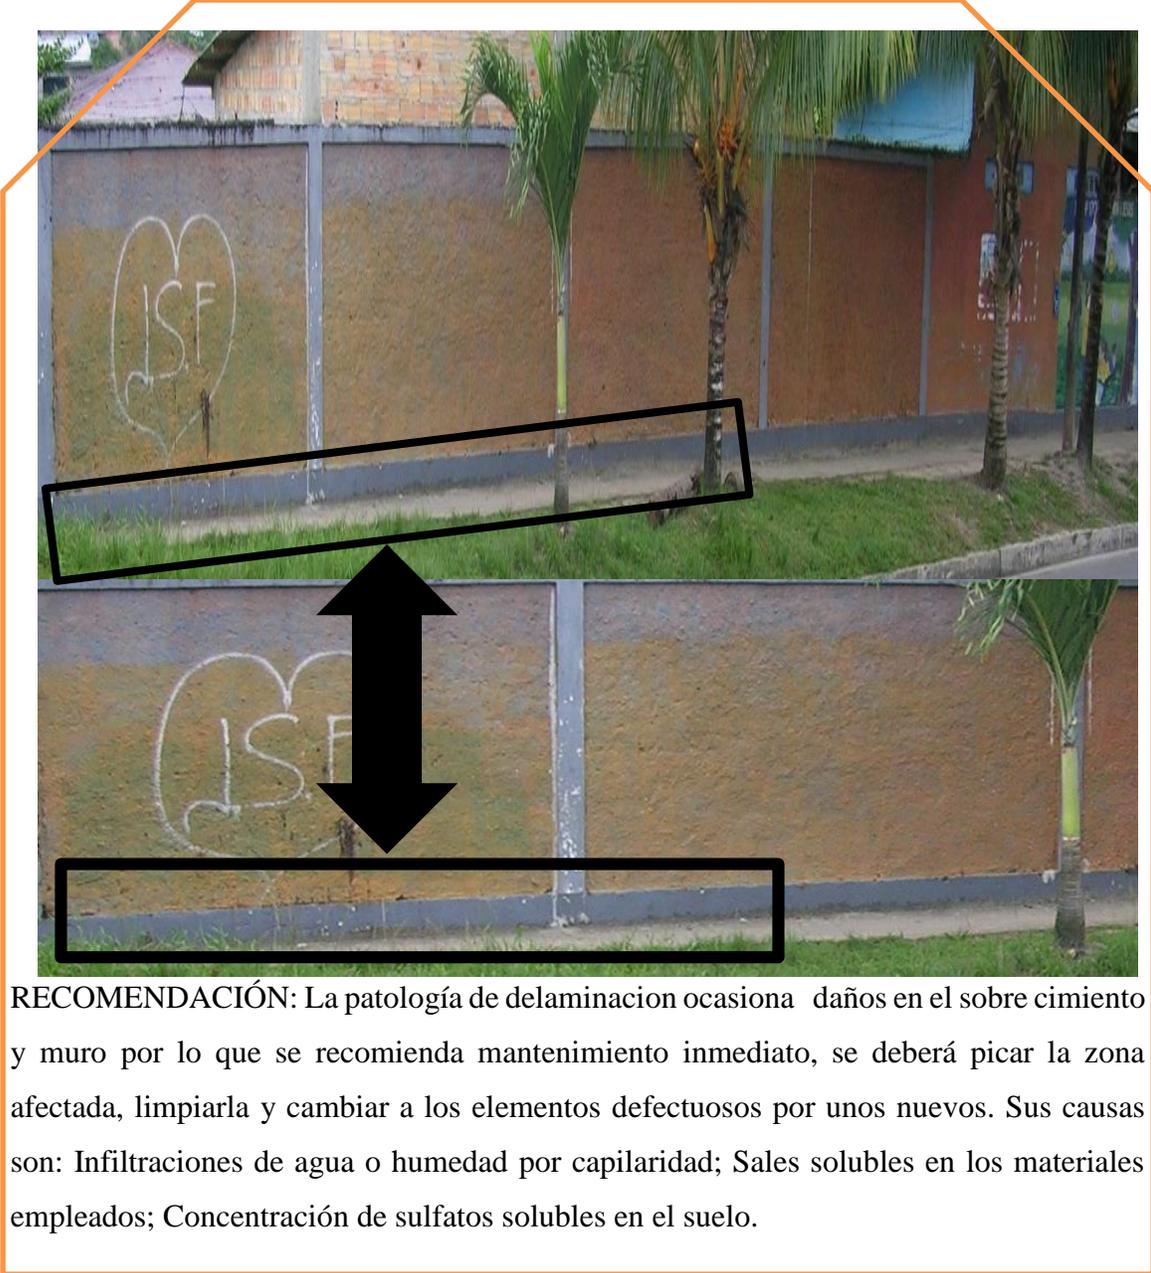
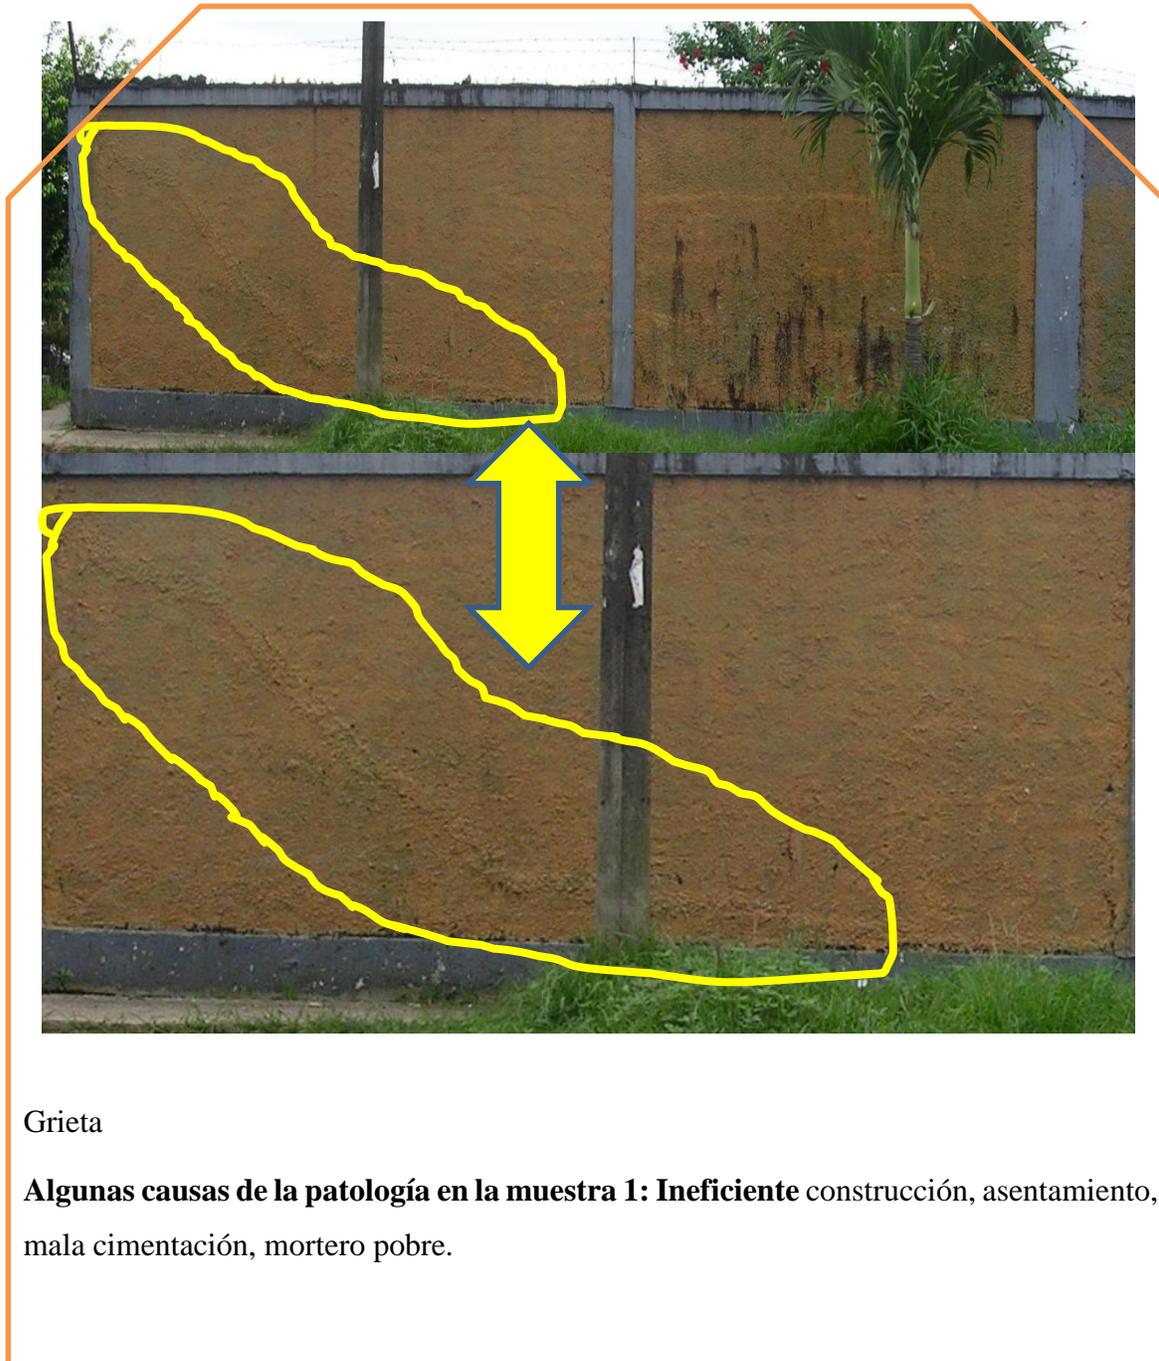
Figura 23: Patología en la Muestra 1

Grieta

Algunas causas de la patología en la muestra 1: Ineficiente construcción, asentamiento, mala cimentación, mortero pobre.

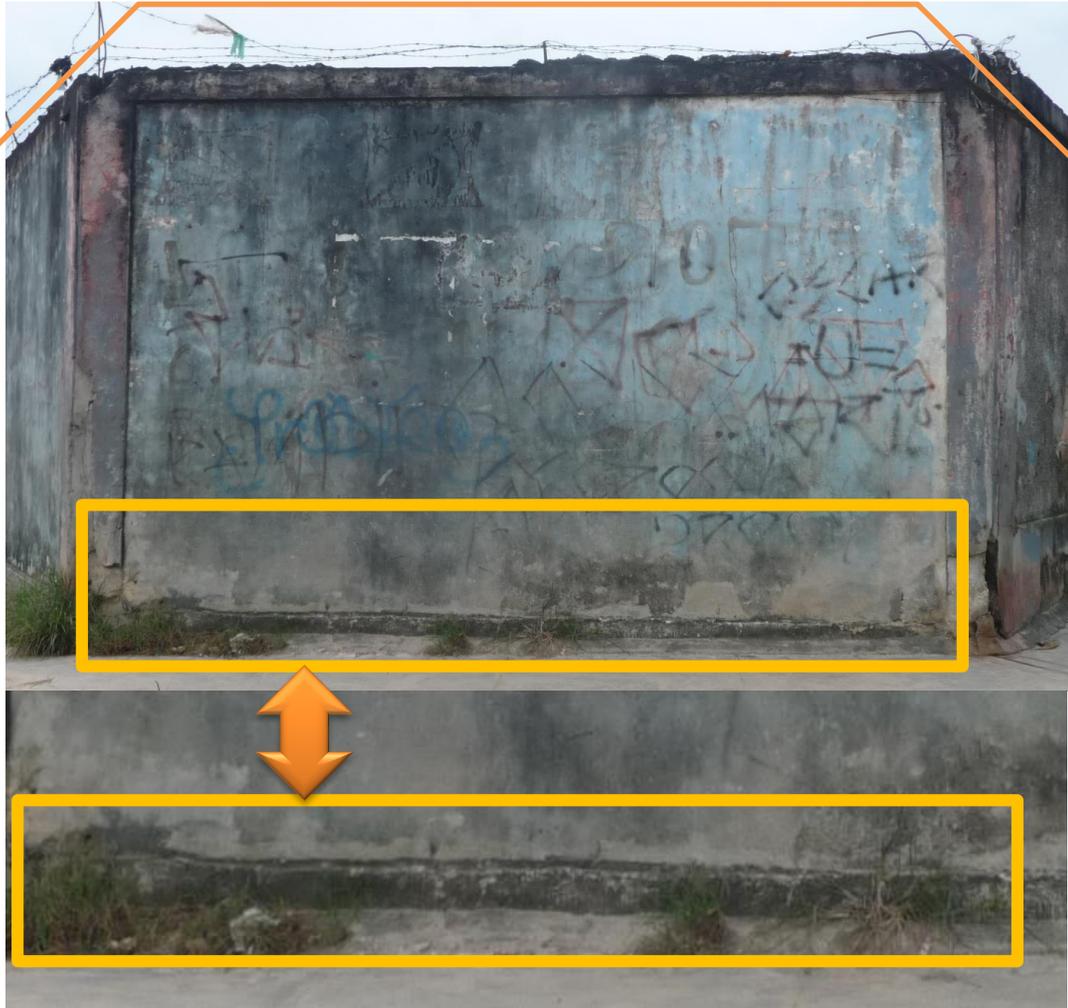
Figura 25: Patología en la Muestra 06

Eflorescencias y Delaminación en sobre cimiento; algunas causas que ocasionan esta patología; Infiltraciones de agua o humedad por capilaridad, Sales solubles en los materiales empleados, Concentración de sulfatos solubles en el suelo. Se recomienda realizar el resana lo más pronto posible para que no vea afectado por otras apariciones patológicas.

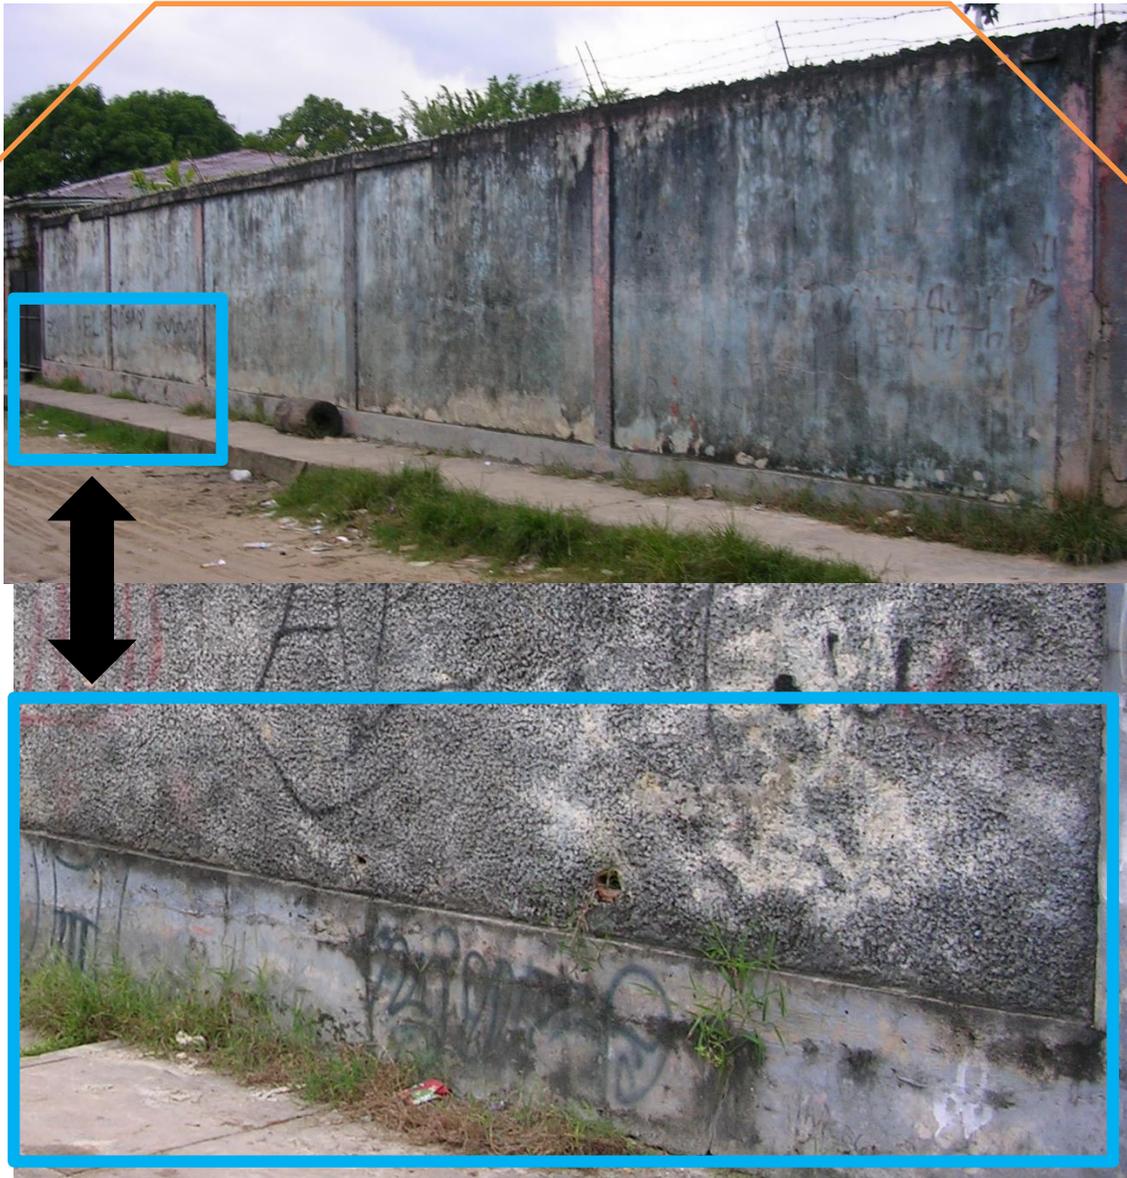
Figura 26: Patología en la Muestra 07

La imagen se aprecia las patologías de delaminación y humedad en el sobre cimiento y humedad en el muro, estas patologías tienen sus diferentes causas, algunas causas de la eflorescencia es sales solubles en los materiales empleados, Concentración de sulfatos solubles en el suelo. En la humedad algunas causas son el excesivo indeseado e incontrolada de abundante precipitación fluvial y emposamiento de agua.

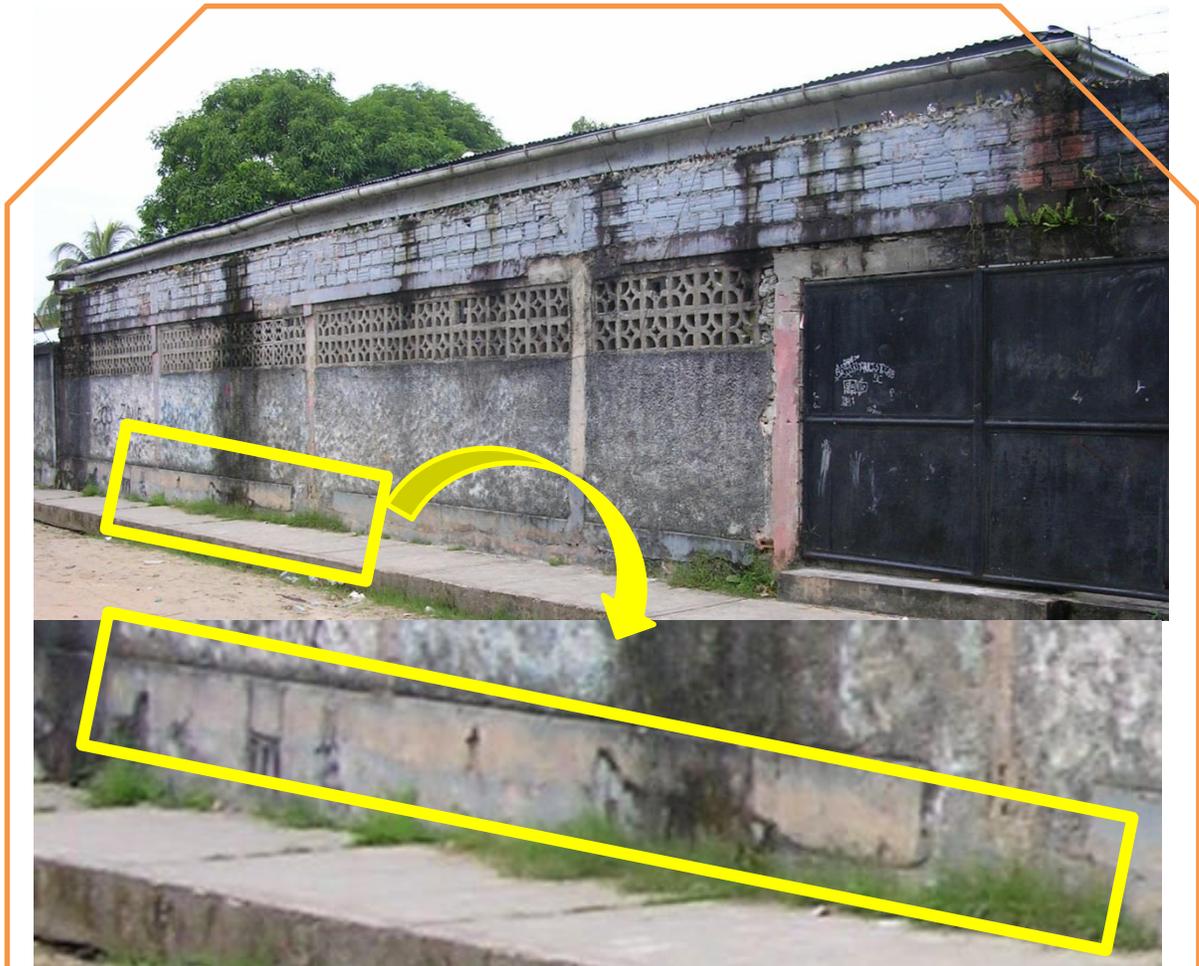
Figura 27: Patología en la Muestra 08

Delaminación en sobre cemento de nivel moderado; algunas causas que ocasionan esta patología;

Infiltraciones de agua o humedad por capilaridad,

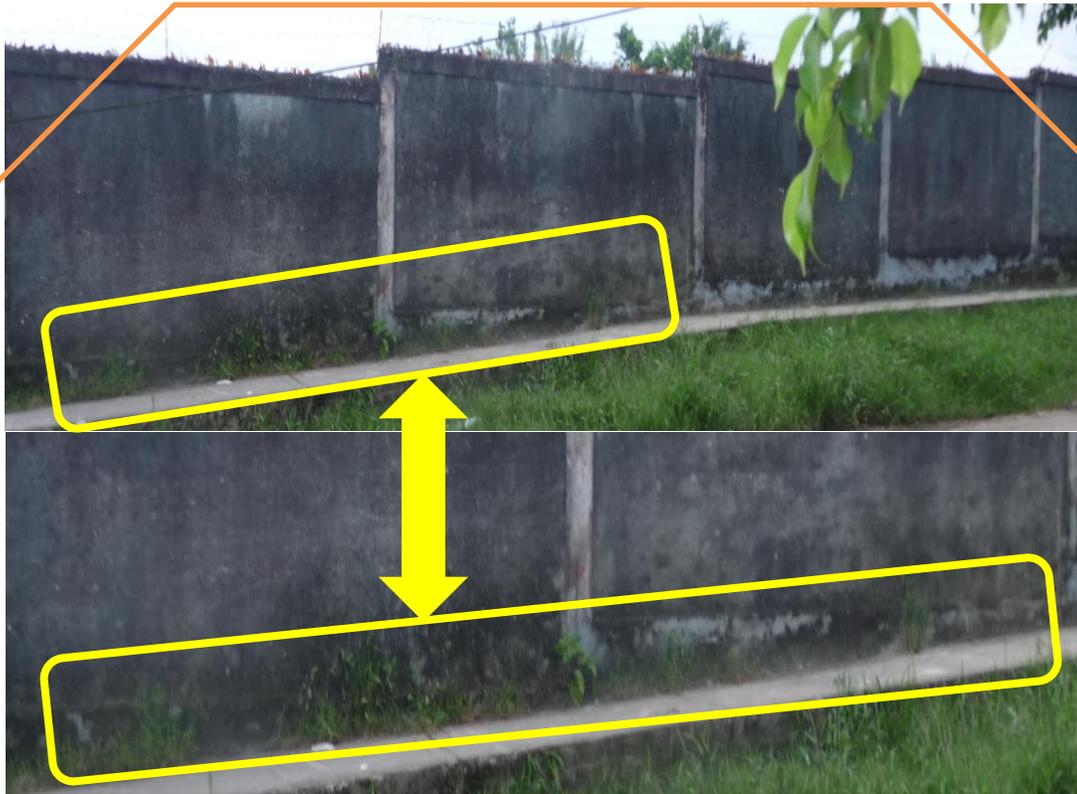
Figura 28: Patología en la Muestra 04

Algunas causas posibles que tenga patología de delaminación el elemento de sobre
cimiento:

Infiltraciones de agua o humedad por capilaridad,

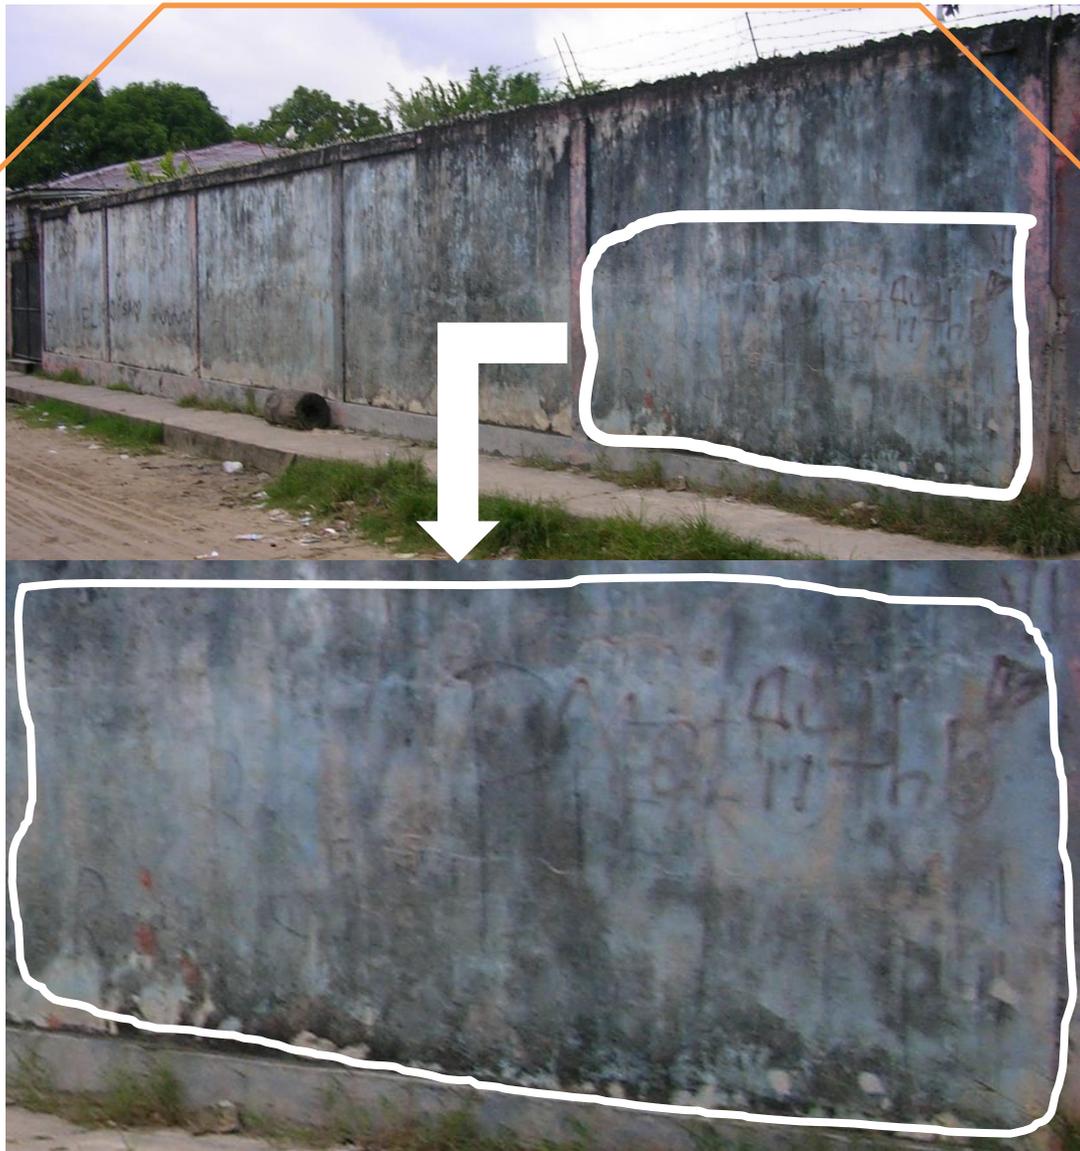
Figura 29: Patología en la Muestra

Causas que ocasionan la humedad en el muro:

Ascensión de agua desde los cimientos por los poros o capilares de dichos elementos hasta las unidades de albañilería.
