UNIVERSIDAD CATÓLICA LOS ÁNGELES  
CHIMBOTE

DETERMINACIÓN Y EVALUACIÓN DE LAS  
PATOLOGÍAS DEL CONCRETO EN VIGAS, COLUMNAS  
Y MUROS DE ALBAÑILERÍA DEL CERCO  
PERIMETRICO DE LA PLANTA DE INSPECCIONES  
TÉCNICAS VEHICULARES - SEDE CHIMBOTE,  
DISTRITO DE CHIMBOTE, PROVINCIA DEL SANTA,  
REGIÓN ANCASH, MAYO – 2016.

**TESIS PARA OPTAR EL TÍTULO PROFESIONAL DE  
INGENIERO CIVIL.**

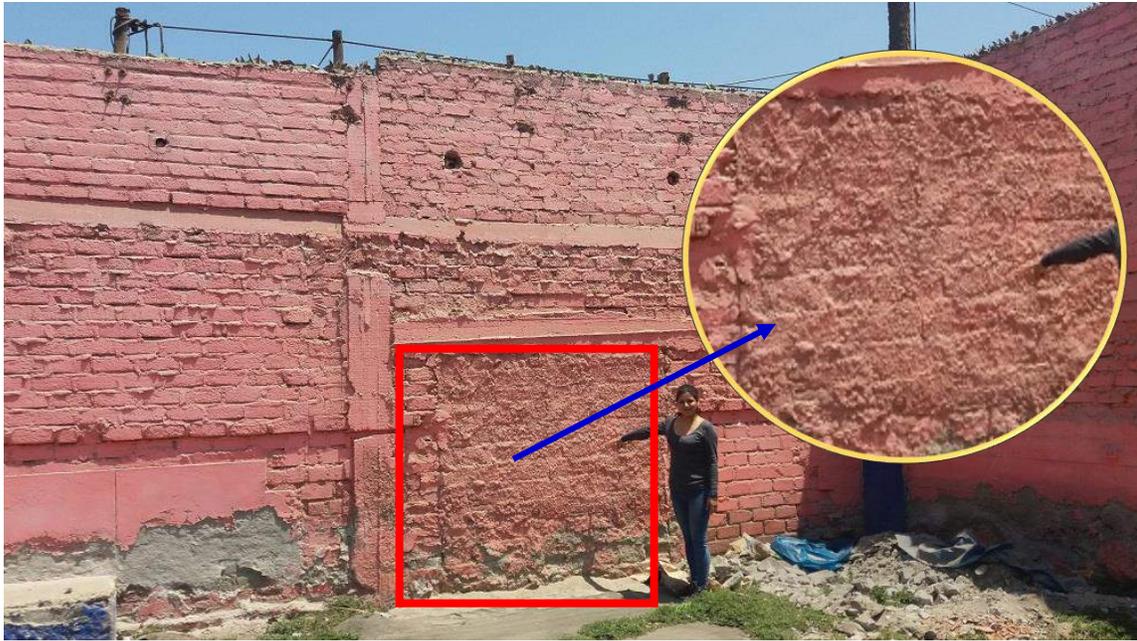
**Figura 26:** Foto donde se aprecia el muro afectado por la patología de delaminación en la unidad de muestra 03.

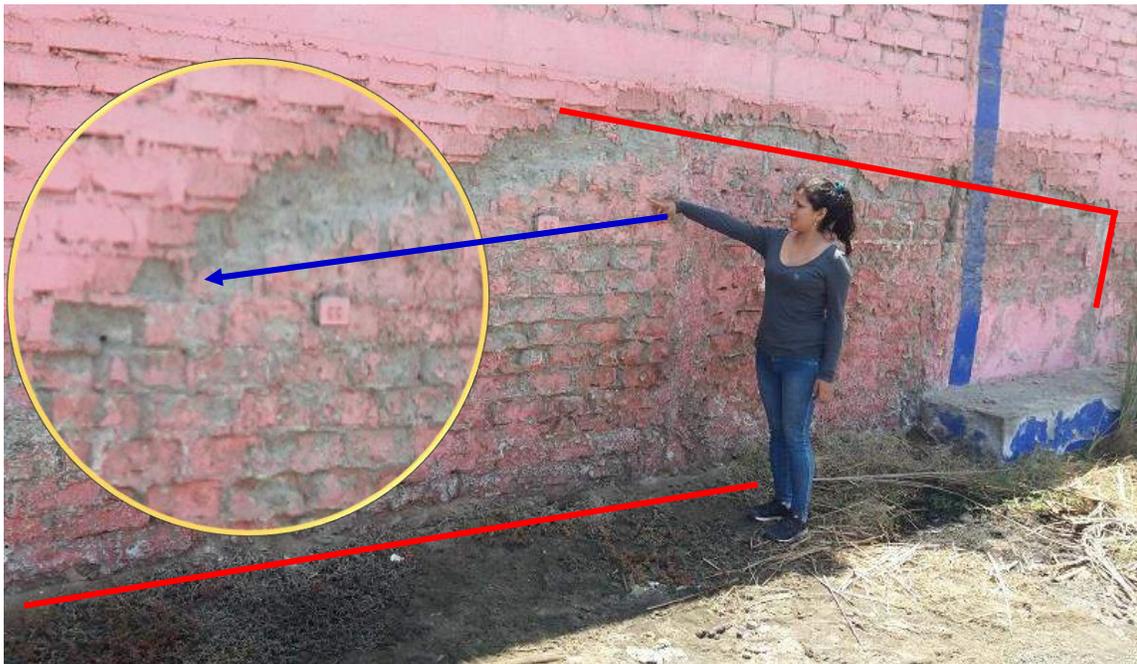
**Figura 27:** Foto donde se aprecia el muro afectado por la patología de erosión en la unidad de muestra 06.

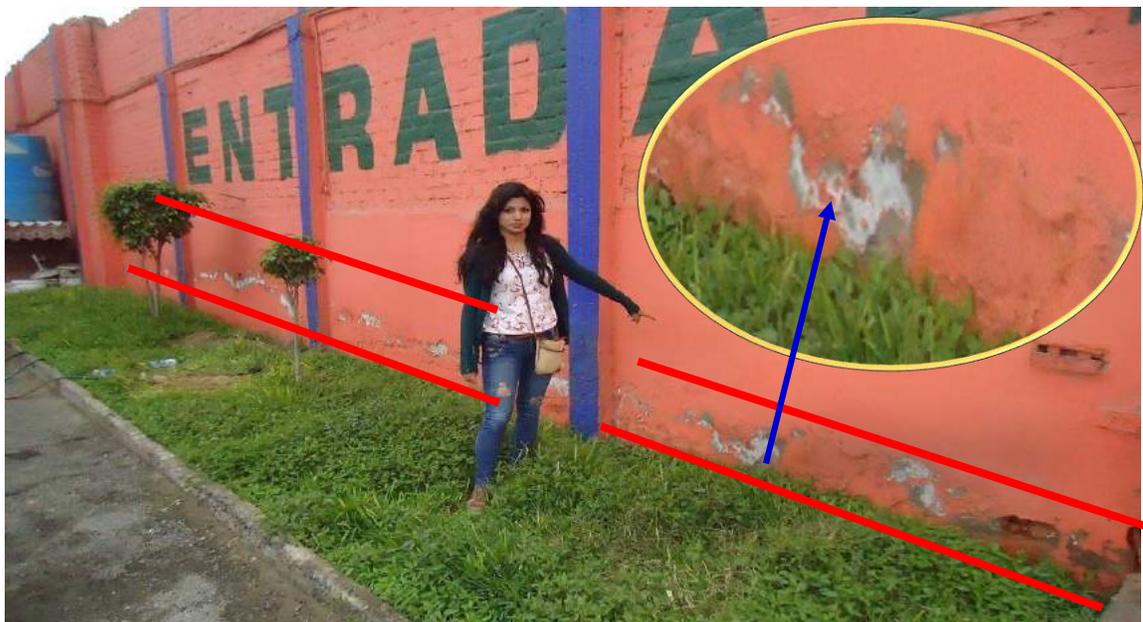
**Figura 28:** Foto donde se aprecia el muro, columnas afectados por la patología eflorescencia en la unidad de muestra 14

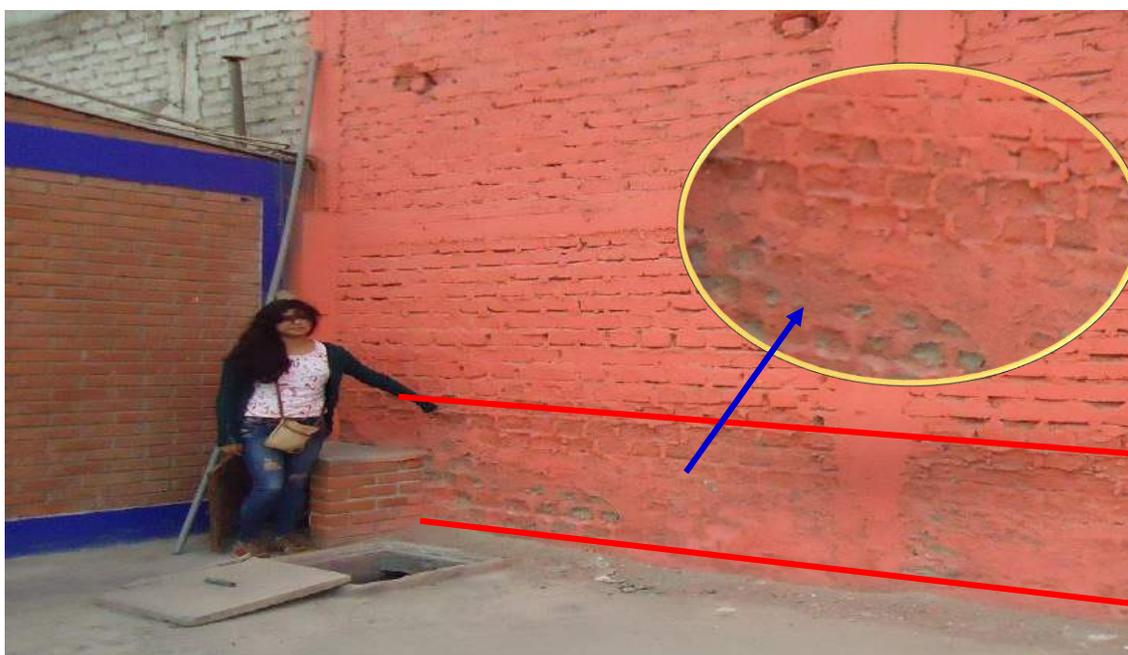
**Figura 29:** Foto donde se aprecia el muro y columnas afectados por la patología eflorescencia en la unidad de muestra 01.

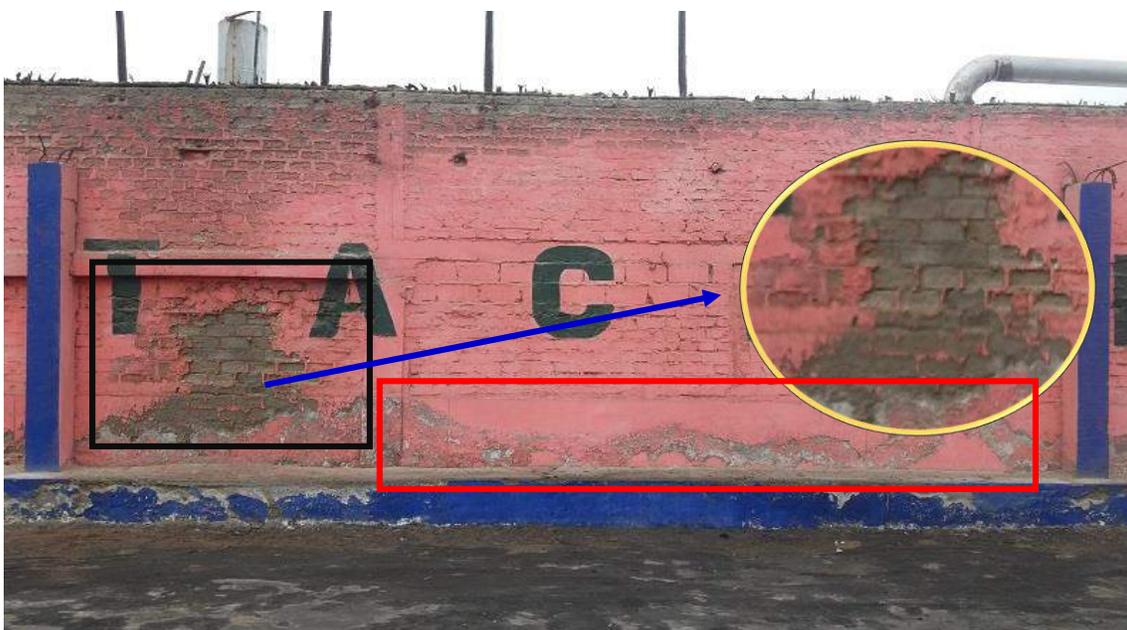
**Figura 31:** Foto donde se aprecia el muro de línea amarilla esta afectados por la patología erosión y la línea verde delimita el área afectad por la patología de eflorescencia, en la unidad de muestra 02.

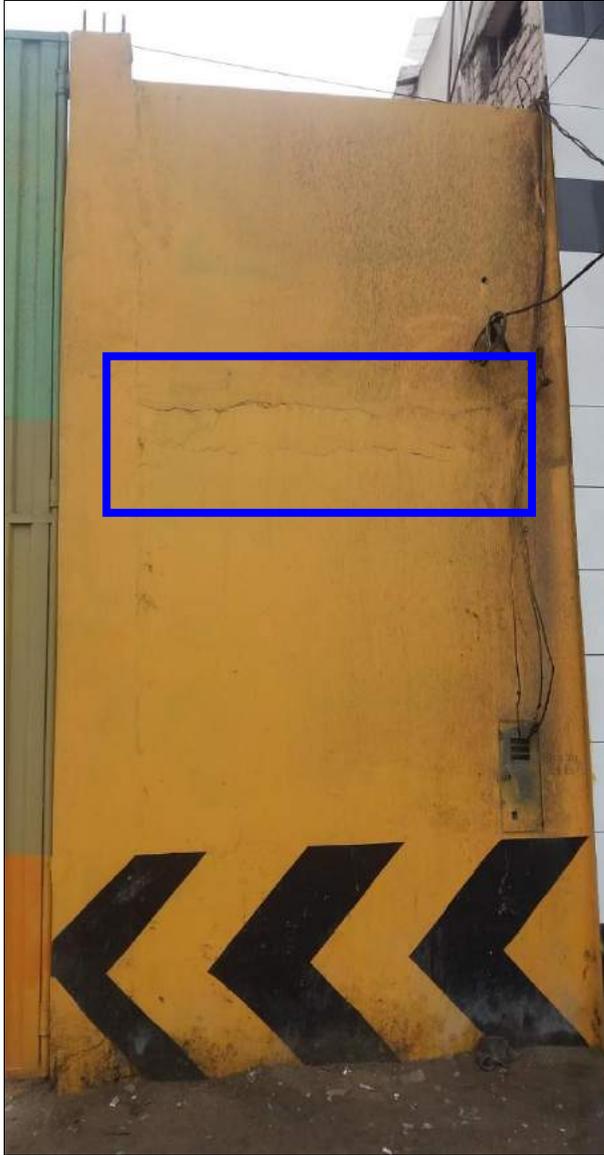
**Figura 32:** Se aprecia una grieta en el muro en la unidad de muestra 15.

### Posibles causas de la patología.

## Reparación

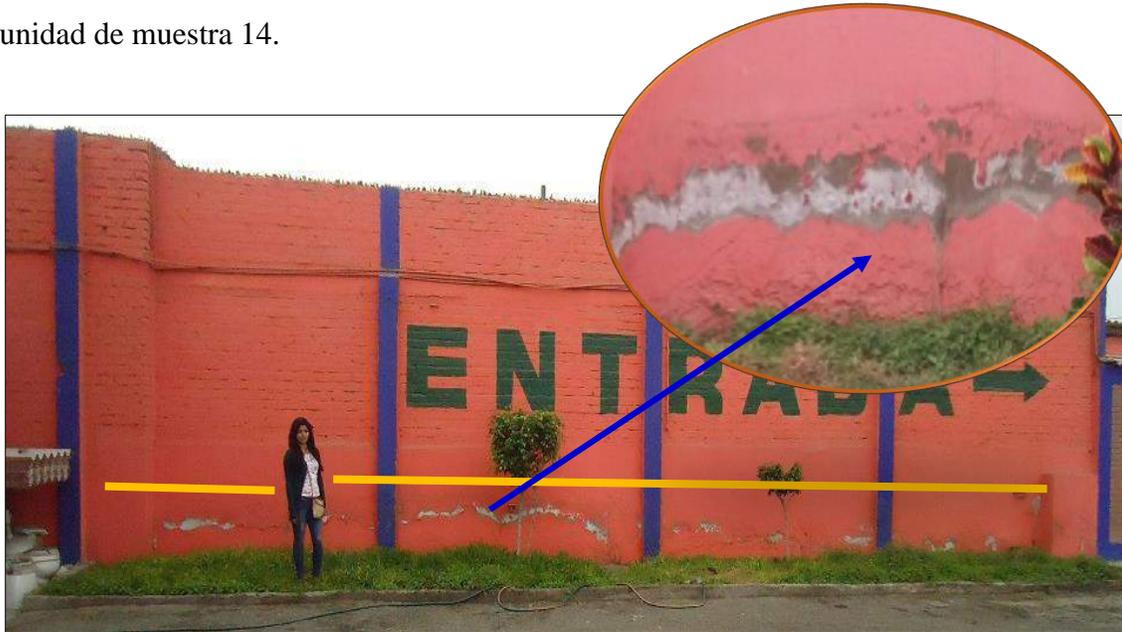
**Figura 33:** Se aprecia la patología de eflorescencia que afecta el muro y columnas en la unidad de muestra 14.

#### **Posibles causas de la patología**

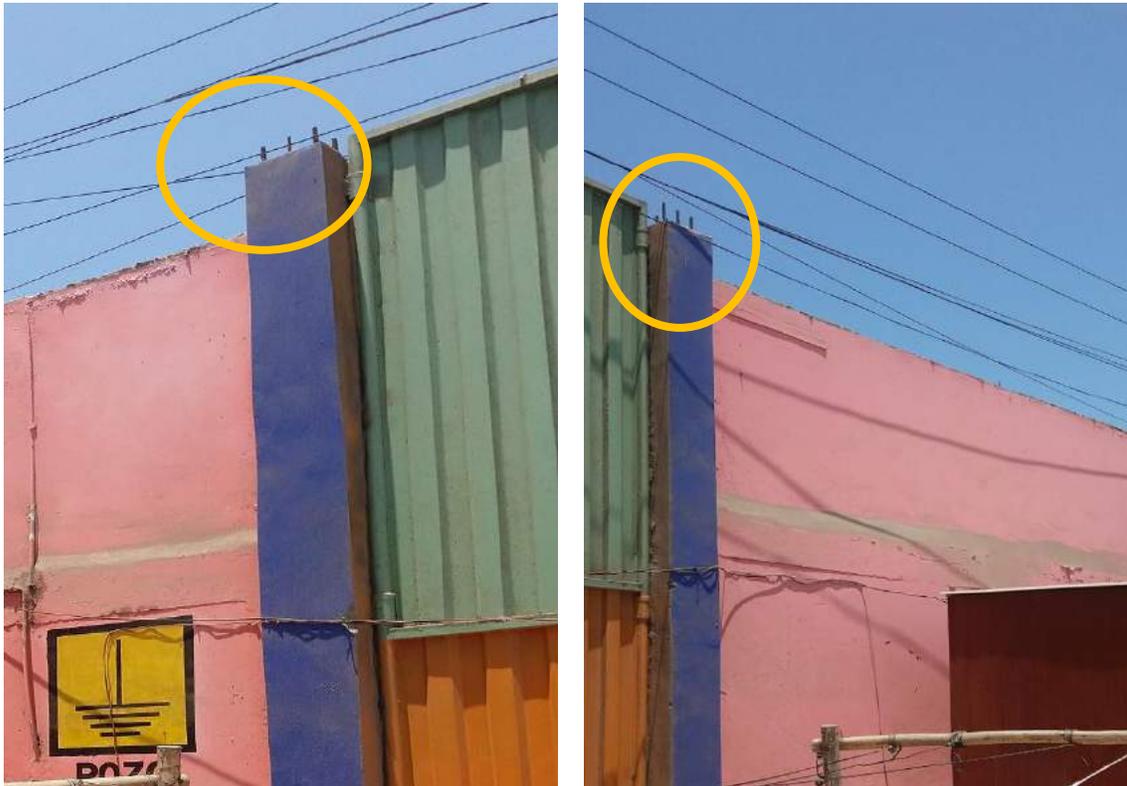
**Figura 34:** Se aprecia el acero en la columna causando la patología de corrosión en la unidad de muestra 15.

#### Posibles causas de la patología

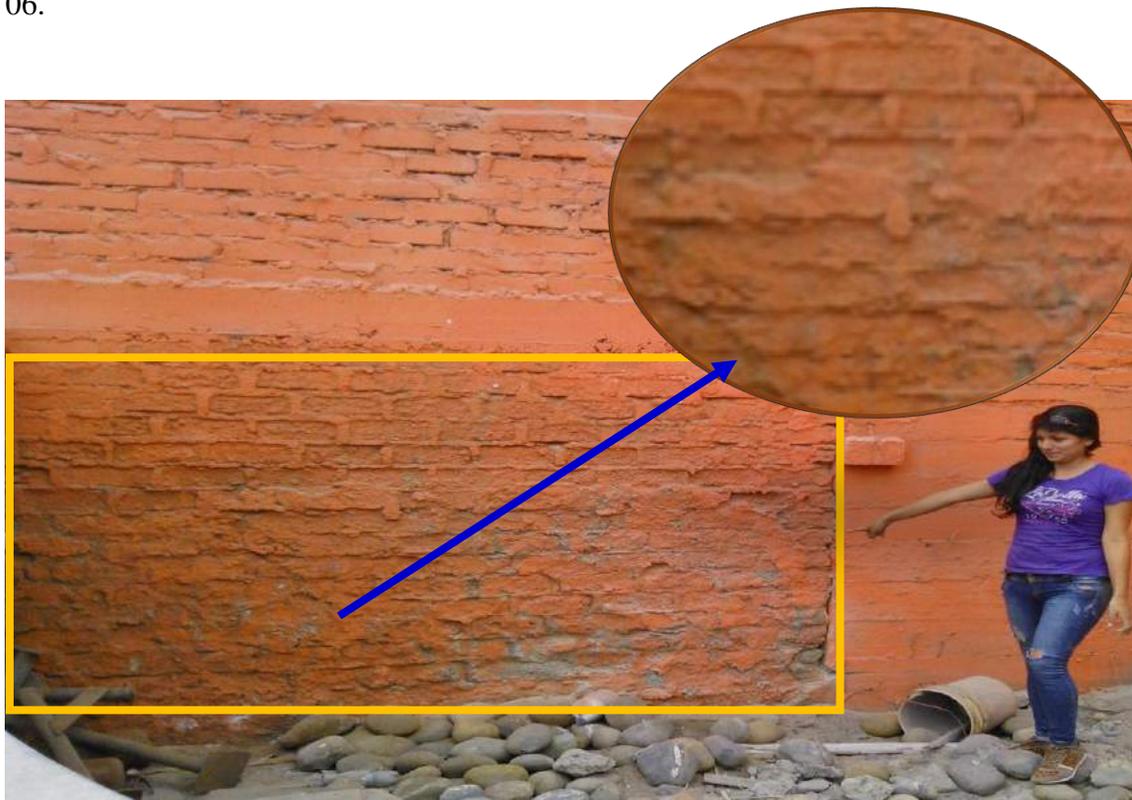
**Figura 35:** Se aprecia el muro afectado por patología de erosión en la unidad de muestra 06.

#### **Posibles causas**
