UNIVERSIDAD CATÓLICA LOS ÁNGELES

DETERMINACIÓN Y EVALUACIÓN DE LAS
PATOLOGÍAS DEL CONCRETO EN COLUMNAS Y
MUROS DE ALBAÑILERÍA CONFINADA DE LA
INFRAESTRUCTURA DE LA ASOCIACIÓN DE
PESCADORES PUERTO HUARMEY,
DEL DISTRITO DE HUARMEY, PROVINCIA DE
HUARMEY, REGIÓN ÁNCASH,
ENERO - 2016

**TESIS PARA OPTAR EL TITULO PROFESIONAL DE:
INGENIERA CIVIL**

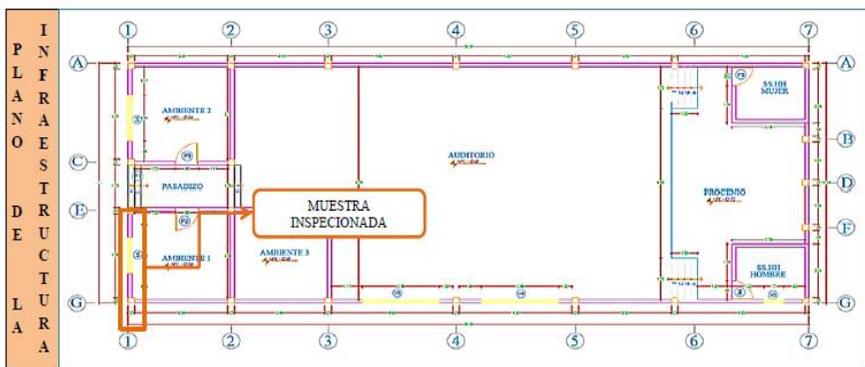
Imagen 12: Fotografía de la muestra inspeccionada

DATOS DE LA INSPECCIÓN	SECTOR :	URBANO	EVALUADOR :	BACH. SHIRLEY MAYKABETH SALVADOR DOMÍNGUEZ	UNIDAD DE MUESTRA	PATOLOGÍAS	(1) : Eflorescencia	(6) : Picaduras	NIVEL DE SEVERIDAD
	DISTRITO :	HUARMEY	USO :	INFRAESTRUCTURA			1	(2) : Desprendimiento	
PROVINCIA :	HUARMEY	FECHA :	ENERO DEL 2016	LUGAR :	PSJE. TUPAC AMARU	(3) : Agrietamiento Vertical		(8) : Erosión	M : MODERADO
REGION :	ANCASH	EJE :	1 (E-G)			(4) : Agrietamiento Horizontal		S : SEVERO	
ANTIGÜEDAD :	25 AÑOS					(5) : Agrietamiento Diagonal

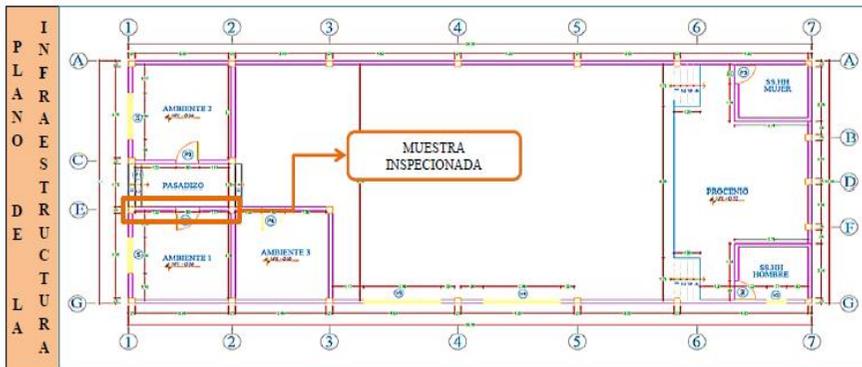
Imagen 13: Fotografía de la muestra inspeccionada

DATOS DE INSPECCIÓN	SECTOR :	URBANO	EVALUADOR :	BACH. SHIRLEY MAYKABETH SALVADOR DOMÍNGUEZ	UNIDAD DE MUESTRA	2	PATOLOGÍAS	(1) : Eflorescencia	(6) : Picaduras	NIVEL DE SEVERIDAD
	DISTRITO :	HUARMEY	USO :	INFRAESTRUCTURA				(2) : Desprendimiento	(7) : Corrosión	
	PROVINCIA :	HUARMEY	FECHA :	ENERO DEL 2016				(3) : Agrietamiento Vertical	(8) : Erosión	M : MODERADO
	REGION :	ANCASH	LUGAR :	PSJE. TUPAC AMARU				(4) : Agrietamiento Horizontal		S : SEVERO
	ANTIGÜEDAD :	25 AÑOS	EJE :	E (1-2)				(5) : Agrietamiento Diagonal

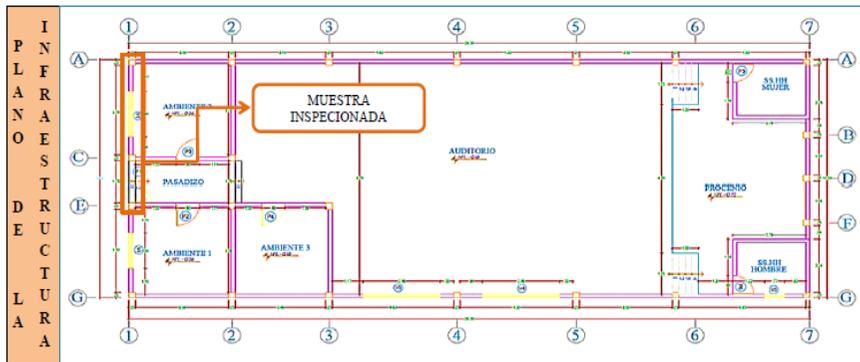
Imagen 15: Fotografía de la muestra inspeccionada

DATOS DE LA INSPECCIÓN	SECTOR : URBANO	EVALUADOR : BACH SHIRLEY MAYKABETH SALVADOR DOMÍNGUEZ	UNIDAD DE MUESTRA	PATOLOGÍAS	(1) : Eflorescencia	(6) : Picaduras	NIVEL DE SEVERIDAD
	DISTRITO : HUARMEY	USO : INFRAESTRUCTURA	4		(2) : Desprendimiento	(7) : Corrosión	
	PROVINCIA : HUARMEY	FECHA : ENERO DEL 2016			(3) : Agrietamiento Vertical	(8) : Erosión	M : MODERADO
	REGION : ANCASH	LUGAR : PSJE. TUPAC AMARU			(4) : Agrietamiento Horizontal		S : SEVERO
	ANTIGÜEDAD : 25 AÑOS	EJE : 1 (A-E)			(5) : Agrietamiento Diagonal

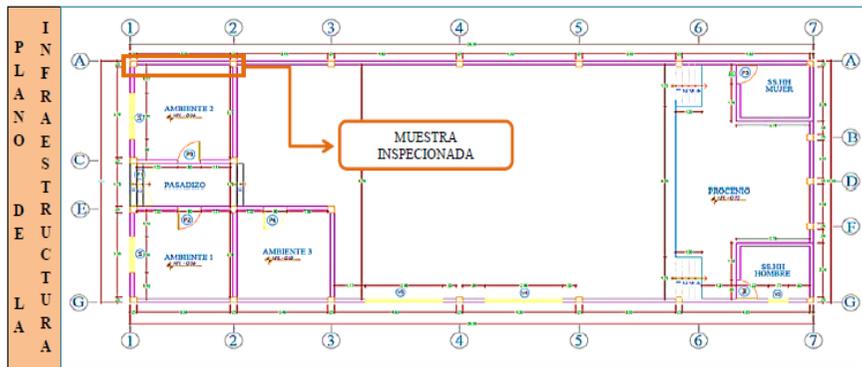
Imagen 16: Fotografía de la muestra inspeccionada

DATOS DE IDENTIFICACIÓN	SECTOR :	URBANO	EVALUADOR :	BACH. SHIRLEY MAYKABETH SALVADOR DOMÍNGUEZ	UNIDAD DE MUESTRA	5	PATOLOGÍAS	(1) : Eflorescencia	(6) : Picaduras	NIVEL DE SEVERIDAD
	DISTRITO :	HUARMEY	USO :	INFRAESTRUCTURA				(2) : Desprendimiento	(7) : Corrosión	
	PROVINCIA :	HUARMEY	FECHA :	ENERO DEL 2016				(3) : Agrietamiento Vertical	(8) : Erosión	M : MODERADO
	REGION :	ANCASH	LUGAR :	PSJE. TUPAC AMARU				(4) : Agrietamiento Horizontal		S : SEVERO
	ANTIGÜEDAD :	25 AÑOS	EJE :	A (1-2)				(5) : Agrietamiento Diagonal

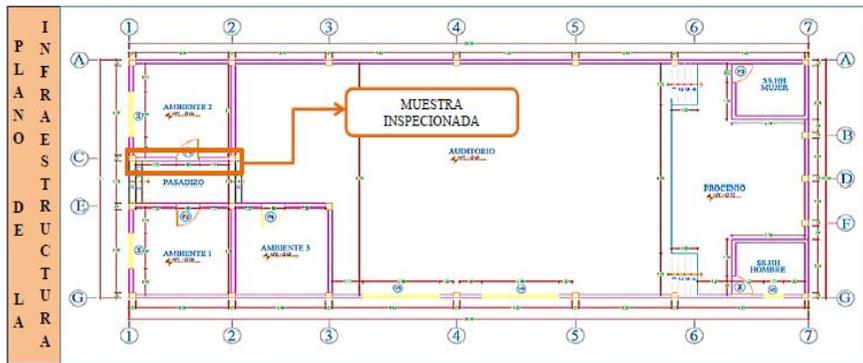
Imagen 17: Fotografía de la muestra inspeccionada

DATOS DE LA INSPECCIÓN	SECTOR : URBANO	EVALUADOR : BACH. SHIRLEY MAYKABETH SALVADOR DOMÍNGUEZ	UNIDAD DE MUESTRA	PATOLOGÍAS	(1) : Eflorescencia	(6) : Picaduras	NIVEL DE SEVERIDAD
	DISTRITO : HUARMEY	USO : INFRAESTRUCTURA	6		(2) : Desprendimiento	(7) : Corrosión	
PROVINCIA : HUARMEY	FECHA : ENERO DEL 2016	LUGAR : PSJE. TUPAC AMARU		(3) : Agrietamiento Vertical	(8) : Erosión	L : LEVE M : MODERADO S : SEVERO	
REGION : ANCASH	EJE : C (1-2)		(4) : Agrietamiento Horizontal				
ANTIGÜEDAD : 25 AÑOS			(5) : Agrietamiento Diagonal

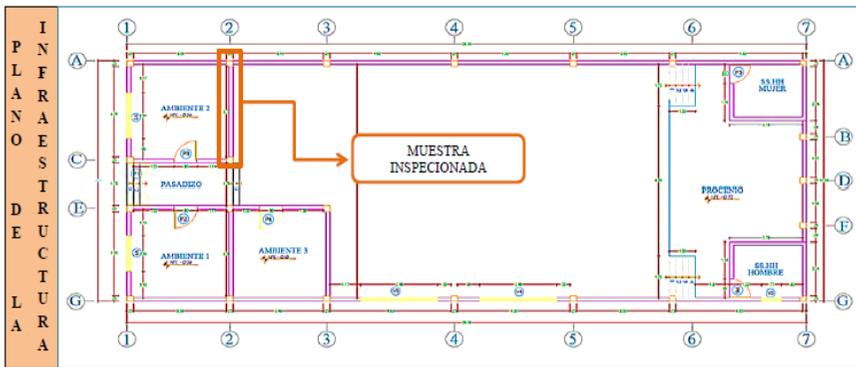
Imagen 18: Fotografía de la muestra inspeccionada

DATOS DE IDENTIFICACIÓN	SECTOR :	URBANO	EVALUADOR :	BACH. SHIRLEY MAYKABETH SALVADOR DOMÍNGUEZ	PATOLOGÍAS	(1) : Eflorescencia	(6) : Picaduras	NIVEL DE SEVERIDAD
	DISTRITO :	HUARMEY	USO :	INFRAESTRUCTURA		(2) : Desprendimiento	(7) : Corrosión	
	PROVINCIA :	HUARMEY	FECHA :	ENERO DEL 2016		(3) : Agrietamiento Vertical	(8) : Erosión	
	REGION :	ANCASH	LUGAR :	PSJE. TUPAC AMARU		(4) : Agrietamiento Horizontal		
	ANTIGÜEDAD :	25 AÑOS	EJE :	1 (A-C)		(5) : Agrietamiento Diagonal		
			7					L : LEVE
								M : MODERADO
								S : SEVERO

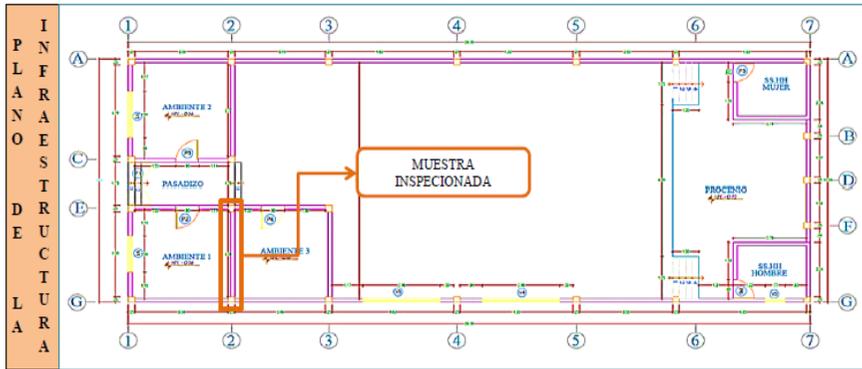
Imagen 19: Fotografía de la muestra inspeccionada

DATOS DE IDENTIFICACIÓN	SECTOR : URBANO	EVALUADOR : BACH SHIRLEY MAYKABETH SALVADOR DOMÍNGUEZ	UNIDAD DE MUESTRA	PATOLOGÍAS	(1) : Eflorescencia	(6) : Picaduras	NIVEL DE SEVERIDAD
	DISTRITO : HUARMEY	USO : INFRAESTRUCTURA			8	(2) : Desprendimiento	
	PROVINCIA : HUARMEY	FECHA : ENERO DEL 2016			(3) : Agrietamiento Vertical	(8) : Erosión	M : MODERADO
	REGION : ANCASH	LUGAR : PSJE. TUPAC AMARU			(4) : Agrietamiento Horizontal		S : SEVERO
	ANTIGÜEDAD : 25 AÑOS	EJE : 2 (E-G)			(5) : Agrietamiento Diagonal

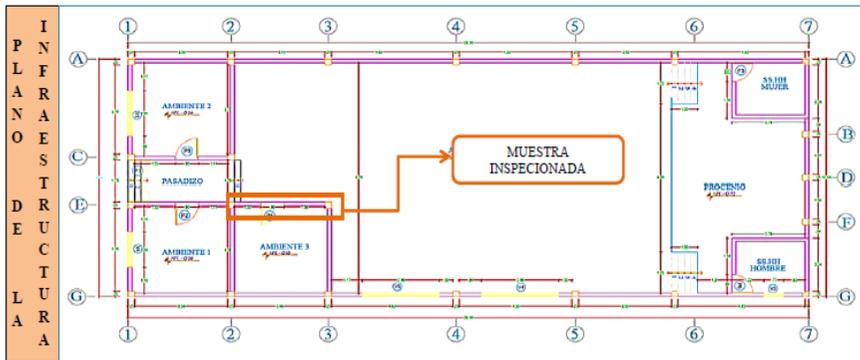
Imagen 20: Fotografía de la muestra inspeccionada

D A T O S D E L A	SECTOR : URBANO	EVALUADOR : BACH. SHIRLEY MAYKABETH SALVADOR DOMÍNGUEZ	9	P A T O L O G I A S	(1) : Eflorescencia	(6) : Picaduras	NIVEL DE SEVERIDAD L : LEVE M : MODERADO S : SEVERO
	DISTRITO : HUARMEY	USO : INFRAESTRUCTURA			(2) : Desprendimiento	(7) : Corrosión	
	PROVINCIA : HUARMEY	FECHA : ENERO DEL 2016			(3) : Agrietamiento Vertical	(8) : Erosión	
	REGION : ANCASH	LUGAR : PSJE. TUPAC AMARU			(4) : Agrietamiento Horizontal		
	ANTIGÜEDAD : 25 AÑOS	EJE : E (2-3)			(5) : Agrietamiento Diagonal

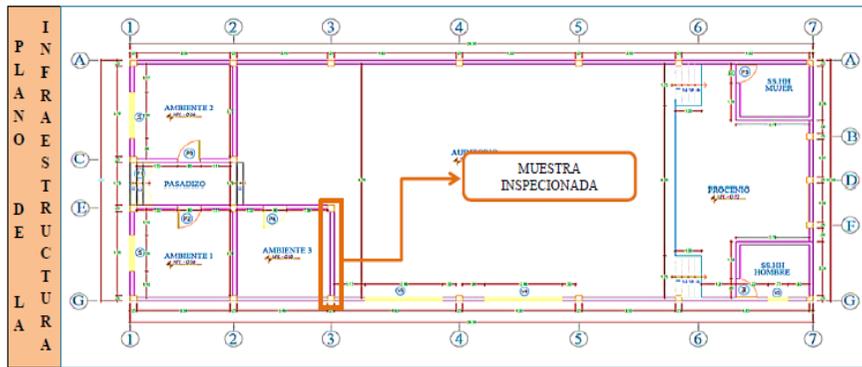
Imagen 21: Fotografía de la muestra inspeccionada

D A T O S D E L A 	SECTOR : URBANO	EVALUADOR : BACH. SHIRLEY MAYKABETH SALVADOR DOMÍNGUEZ	UNIDAD DE MUESTRA	P A T O L O G Í A S	(1) : Eflorescencia	(6) : Picaduras	NIVEL DE SEVERIDAD
	DISTRITO : HUARMEY	USO : INFRAESTRUCTURA	10		(2) : Desprendimiento	(7) : Corrosión	
	PROVINCIA : HUARMEY	FECHA : ENERO DEL 2016			(3) : Agrietamiento Vertical	(8) : Erosión	M : MODERADO
	REGION : ANCASH	LUGAR : PSJE. TUPAC AMARU			(4) : Agrietamiento Horizontal		S : SEVERO
	ANTIGÜEDAD : 25 AÑOS	EJE : 3 (E-G)			(5) : Agrietamiento Diagonal

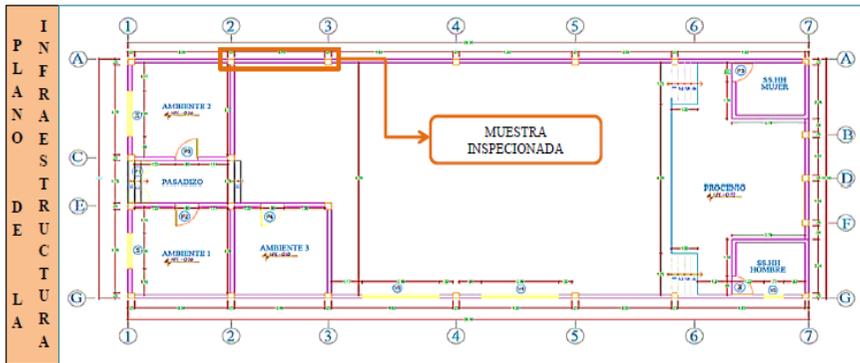
Imagen 22: Fotografía de la muestra inspeccionada

D A T O S D E L A	SECTOR :	URBANO	EVALUADOR :	BACH. SHIRLEY MAYKABETH SALVADOR DOMÍNGUEZ	UNIDAD DE MUESTRA	P A T O L O G Í A S	(1) : Eflorescencia	(6) : Picaduras	NIVEL DE SEVERIDAD
	DISTRITO :	HUARMEY	USO :	INFRAESTRUCTURA			11	(2) : Desprendimiento	
PROVINCIA :	HUARMEY	FECHA :	ENERO DEL 2016	LUGAR :	PSJE. TUPAC AMARU	(3) : Agrietamiento Vertical		(8) : Erosión	L : LEVE
REGION :	ANCASH	EJE :	A (2-3)			(4) : Agrietamiento Horizontal		M : MODERADO	
ANTIGÜEDAD :	25 AÑOS					(5) : Agrietamiento Diagonal		S : SEVERO

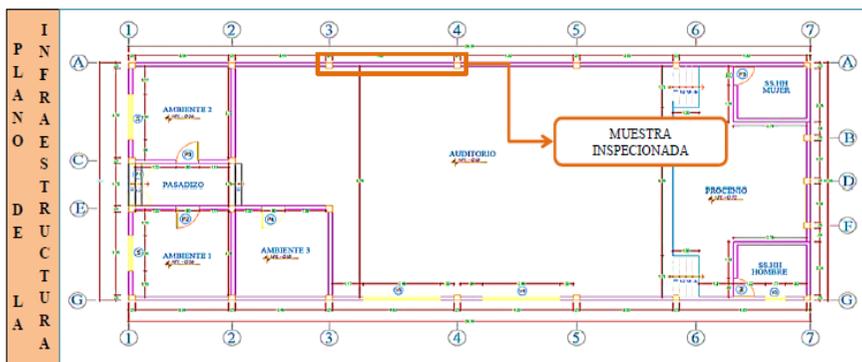
Imagen 23: Fotografía de la muestra inspeccionada

DATOS DE IDENTIFICACIÓN	SECTOR :	URBANO	EVALUADOR :	BACH. SHIRLEY MAYKABETH SALVADOR DOMÍNGUEZ	UNIDAD DE MUESTRA	PATOLOGÍAS	(1) : Eflorescencia	(6) : Picaduras	NIVEL DE SEVERIDAD
	DISTRITO :	HUARMEY	USO :	INFRAESTRUCTURA	12		(2) : Desprendimiento	(7) : Corrosión	
	PROVINCIA :	HUARMEY	FECHA :	ENERO DEL 2016			(3) : Agrietamiento Vertical	(8) : Erosión	L : LEVE
	REGION :	ANCASH	LUGAR :	PSJE. TUPAC AMARU		(4) : Agrietamiento Horizontal		M : MODERADO	
	ANTIGÜEDAD :	25 AÑOS	EJE :	A (3-4)		(5) : Agrietamiento Diagonal		S : SEVERO

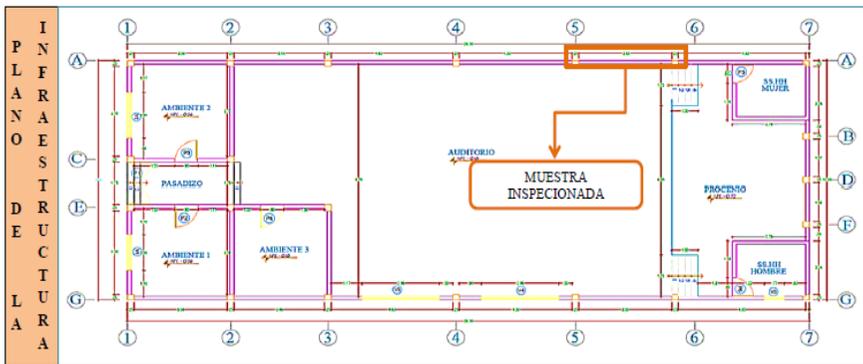
Imagen 25: Fotografía de la muestra inspeccionada

D I N S P E C C I O N E S D E L A	SECTOR : URBANO	EVALUADOR : BACH SHIRLEY MAYKABETH SALVADOR DOMÍNGUEZ	UNIDAD DE MUESTRA	P A T O L O G Í A S	(1) : Eflorescencia	(6) : Picaduras	NIVEL DE SEVERIDAD
	DISTRITO : HUARMEY	USO : INFRAESTRUCTURA	14		(2) : Desprendimiento	(7) : Corrosión	
PROVINCIA : HUARMEY	FECHA : ENERO DEL 2016	LUGAR : PSJE. TUPAC AMARU		(3) : Agrietamiento Vertical	(8) : Erosión	M : MODERADO	
REGION : ANCASH	LUGAR : PSJE. TUPAC AMARU	EJE : A (5-6)	(4) : Agrietamiento Horizontal	(5) : Agrietamiento Diagonal	S : SEVERO		
ANTIGÜEDAD : 25 AÑOS	EJE : A (5-6)

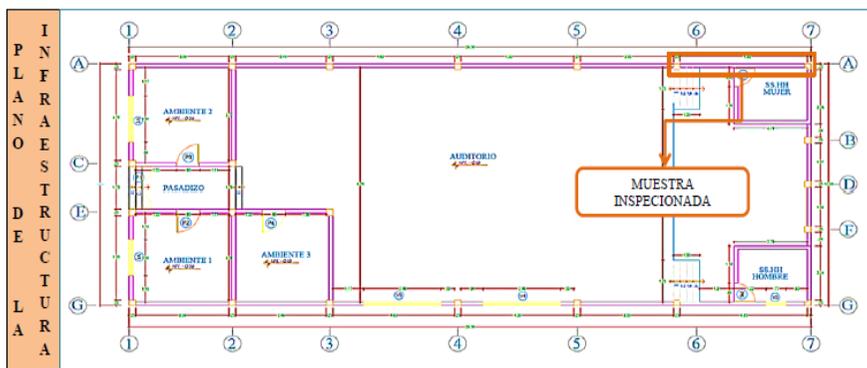
Imagen 26: Fotografía de la muestra inspeccionada

DATOS DE IDENTIFICACIÓN	SECTOR : URBANO	EVALUADOR : BACH. SHIRLEY MAYKABETH SALVADOR DOMÍNGUEZ	UNIDAD DE MUESTRA	PATOLOGÍAS	(1) : Eflorescencia	(6) : Picaduras	NIVEL DE SEVERIDAD
	DISTRITO : HUARMEY	USO : INFRAESTRUCTURA	15		(2) : Desprendimiento	(7) : Corrosión	
PROVINCIA : HUARMEY	FECHA : ENERO DEL 2016	LUGAR : PSJE. TUPAC AMARU			(3) : Agrietamiento Vertical	(8) : Erosión	L : LEVE
REGION : ANCASH		EJE : A (6-7)		(4) : Agrietamiento Horizontal		M : MODERADO	
ANTIGÜEDAD : 25 AÑOS				(5) : Agrietamiento Diagonal		S : SEVERO

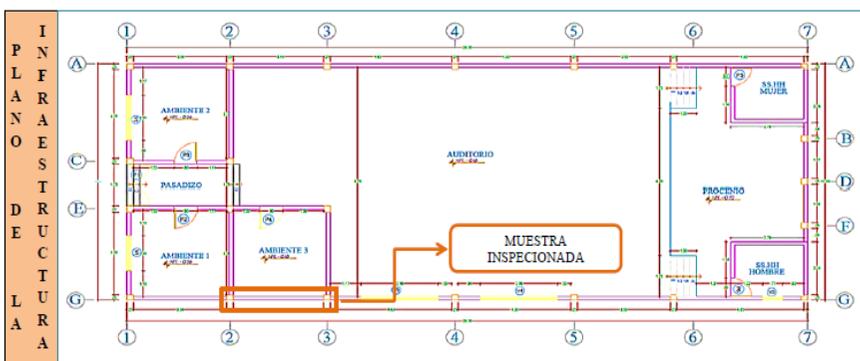
Imagen 27: Fotografía de la muestra inspeccionada

DATOS DE IDENTIFICACIÓN	SECTOR : URBANO	EVALUADOR : BACH. SHIRLEY MAYKABETH SALVADOR DOMÍNGUEZ	UNIDAD DE MUESTRA	PATOLOGÍAS	(1) : Eflorescencia	(6) : Picaduras	NIVEL DE SEVERIDAD
	DISTRITO : HUARMEY	USO : INFRAESTRUCTURA	16		(2) : Desprendimiento	(7) : Corrosión	
PROVINCIA : HUARMEY	FECHA : ENERO DEL 2016	LUGAR : PSJE. TUPAC AMARU			(3) : Agrietamiento Vertical	(8) : Erosión	M : MODERADO
REGION : ANCASH	EJE : G (2-3)		(4) : Agrietamiento Horizontal		(5) : Agrietamiento Diagonal	S : SEVERO	
ANTIGÜEDAD : 25 AÑOS

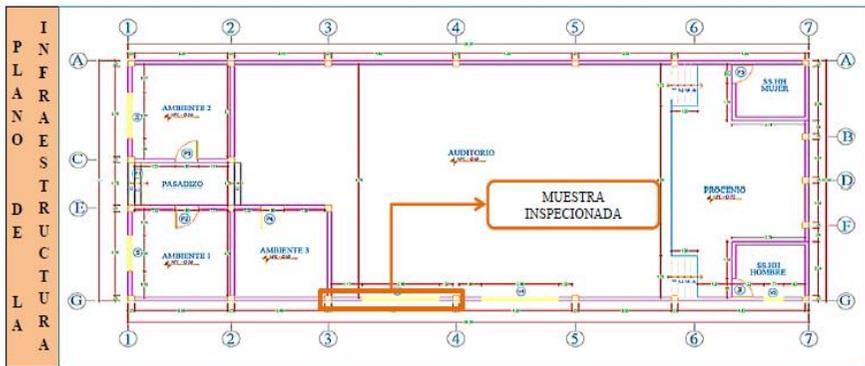
Imagen 28: Fotografía de la muestra inspeccionada

DATOS DE IDENTIFICACIÓN	SECTOR :	URBANO	EVALUADOR :	BACH. SHIRLEY MAYKABETH SALVADOR DOMÍNGUEZ	UNIDAD DE MUESTRA	PATOLOGÍAS	(1) : Eflorescencia	(6) : Picaduras	NIVEL DE SEVERIDAD
	DISTRITO :	HUARMEY	USO :	INFRAESTRUCTURA	17		(2) : Desprendimiento	(7) : Corrosión	
	PROVINCIA :	HUARMEY	FECHA :	ENERO DEL 2016		(3) : Agrietamiento Vertical	(8) : Erosión	L : LEVE	
	REGION :	ANCASH	LUGAR :	PSJE. TUPAC AMARU		(4) : Agrietamiento Horizontal		M : MODERADO	
	ANTIGÜEDAD :	25 AÑOS	EJE :	G (3-4)		(5) : Agrietamiento Diagonal		S : SEVERO

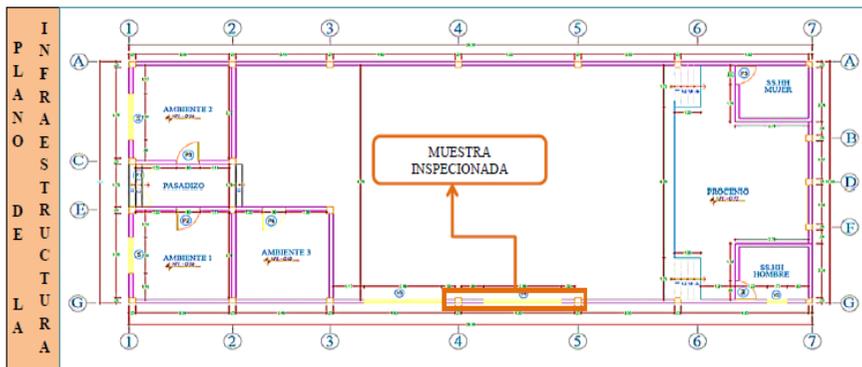
Imagen 29: Fotografía de la muestra inspeccionada

DATOS DE IDENTIFICACIÓN	SECTOR :	URBANO	EVALUADOR :	BACH. SHIRLEY MAYKABETH SALVADOR DOMÍNGUEZ	UNIDAD DE MUESTRA	18	PATOPLOGÍAS	(1) : Eflorescencia	(6) : Picaduras	NIVEL DE SEVERIDAD
	DISTRITO :	HUARMEY	USO :	INFRAESTRUCTURA				(2) : Desprendimiento	(7) : Corrosión	
	PROVINCIA :	HUARMEY	FECHA :	ENERO DEL 2016				(3) : Agrietamiento Vertical	(8) : Erosión	L : LEVE
	REGION :	ANCASH	LUGAR :	PSJE. TUPAC AMARU				(4) : Agrietamiento Horizontal		M : MODERADO
	ANTIGÜEDAD :	25 AÑOS	EJE :	G (4-5)				(5) : Agrietamiento Diagonal		S : SEVERO

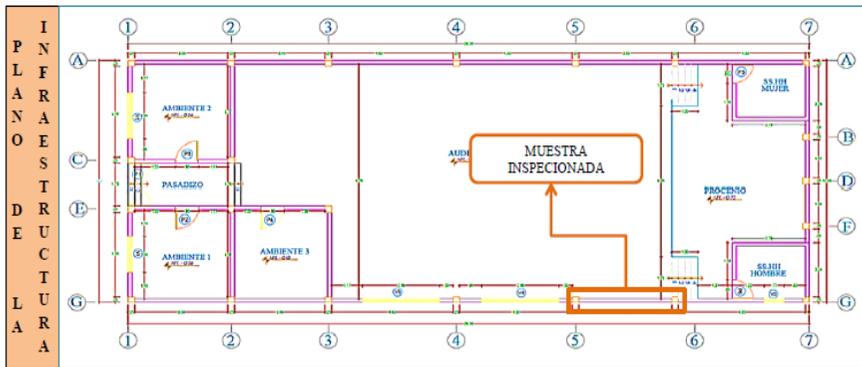
Imagen 30: Fotografía de la muestra inspeccionada

DATOS DE IDENTIFICACIÓN	SECTOR : URBANO	EVALUADOR : BACH SHIRLEY MAYKABETH SALVADOR DOMÍNGUEZ	UNIDAD DE MUESTRA	PATOLOGÍAS	(1) : Eflorescencia	(6) : Picaduras	NIVEL DE SEVERIDAD
	DISTRITO : HUARMEY	USO : INFRAESTRUCTURA	19		(2) : Desprendimiento	(7) : Corrosión	
PROVINCIA : HUARMEY	FECHA : ENERO DEL 2016	LUGAR : PSJE. TUPAC AMARU		(3) : Agrietamiento Vertical	(8) : Erosión	L : LEVE M : MODERADO S : SEVERO	
REGION : ANCASH	EJE : G (5-6)		(4) : Agrietamiento Horizontal	(5) : Agrietamiento Diagonal			
ANTIGÜEDAD : 25 AÑOS

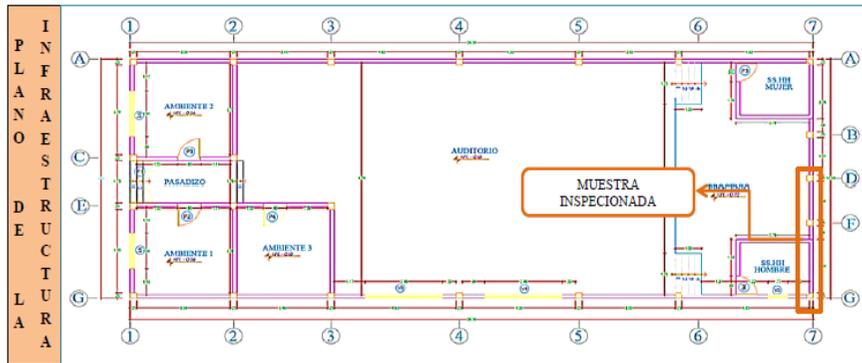
Imagen 32: Fotografía de la muestra inspeccionada

DATOS DE IDENTIFICACIÓN	SECTOR :	URBANO	EVALUADOR :	BACH. SHIRLEY MAYKABETH SALVADOR DOMÍNGUEZ	UNIDAD DE MUESTRA	21	PATOLOGÍAS	(1) : Eflorescencia	(6) : Picaduras	NIVEL DE SEVERIDAD
	DISTRITO :	HUARMEY	USO :	INFRAESTRUCTURA				(2) : Desprendimiento	(7) : Corrosión	
	PROVINCIA :	HUARMEY	FECHA :	ENERO DEL 2016				(3) : Agrietamiento Vertical	(8) : Erosión	M : MODERADO
	REGION :	ANCASH	LUGAR :	PSJE. TUPAC AMARU				(4) : Agrietamiento Horizontal		S : SEVERO
	ANTIGÜEDAD :	25 AÑOS	EJE :	7 (D-G)				(5) : Agrietamiento Diagonal

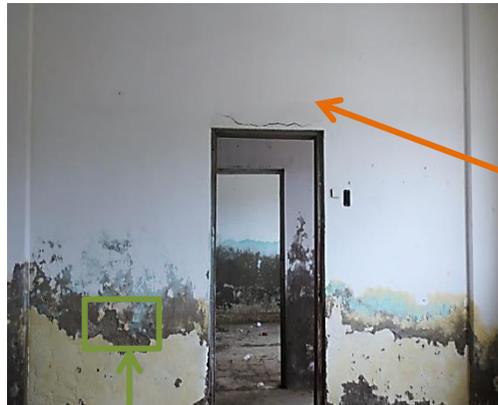
Nivel de severidad : Moderado

Grieta Horizontal

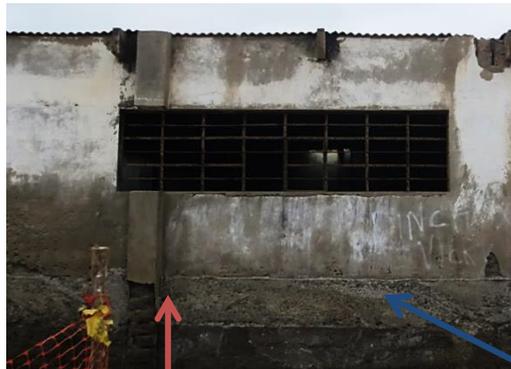
Corrosión
