“DETERMINACIÓN Y EVALUACIÓN DE LAS PATOLOGÍAS DEL CONCRETO PARA OBTENER EL ÍNDICE DE INTEGRIDAD ESTRUCTURAL DEL PAVIMENTO FLEXIBLE Y CONDICIÓN OPERACIONAL DE LA PISTA DE AEROPUERTO DEL AERÓDROMO “MANUEL PRADO” - DISTRITO DE MAZAMARI, PROVINCIA DE SATIPO, REGION JUNIN, AGOSTO - 2015”

**INGENIERO CIVIL**

**Bach. SERRANO CASTILLO MARCOS DANIEL**

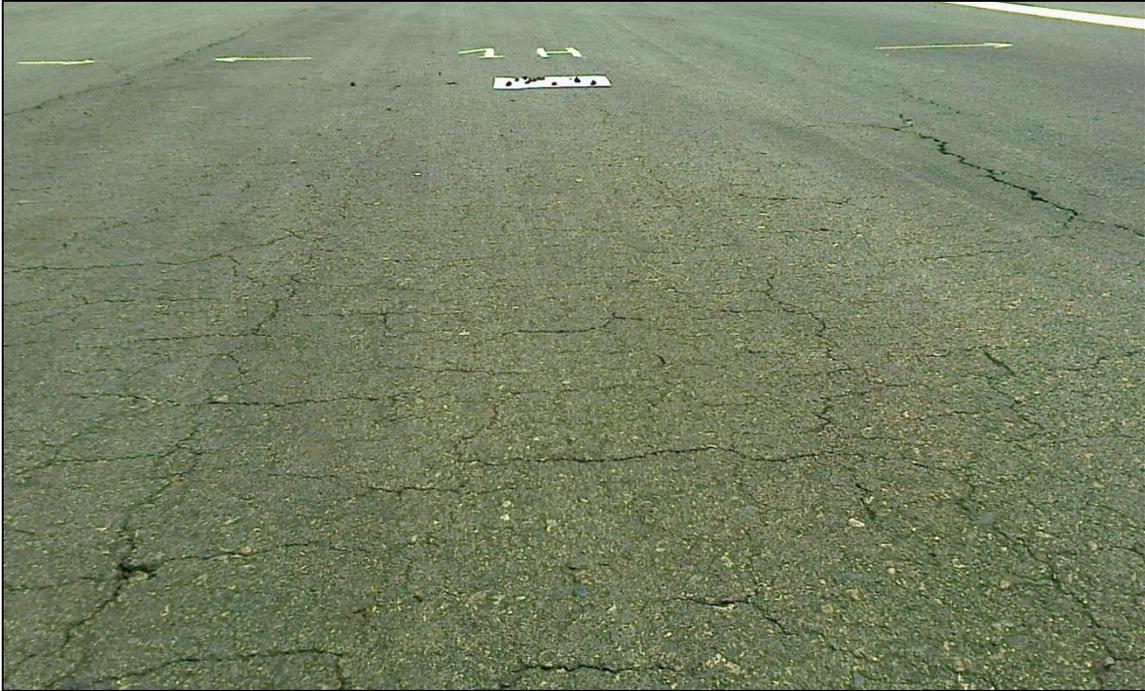
**Falla: Piel de Cocodrilo Severidad M**

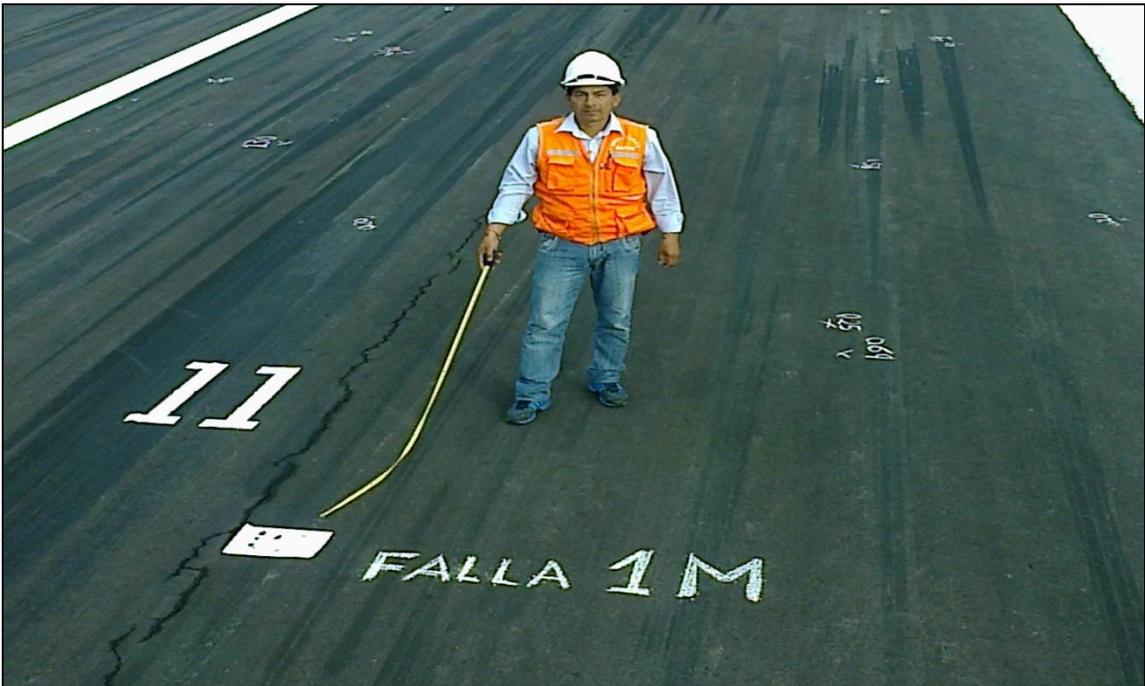
**Falla: Piel de Cocodrilo Severidad L**

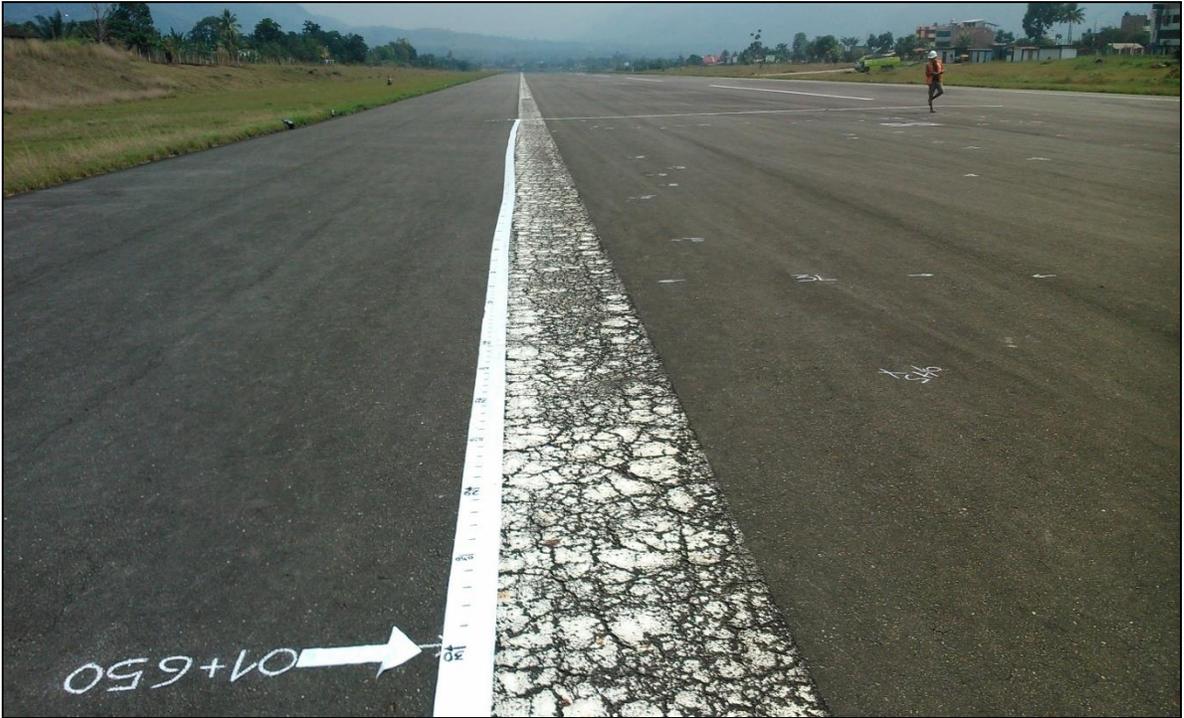
**Falla: Fisura en Bloque Severidad M**

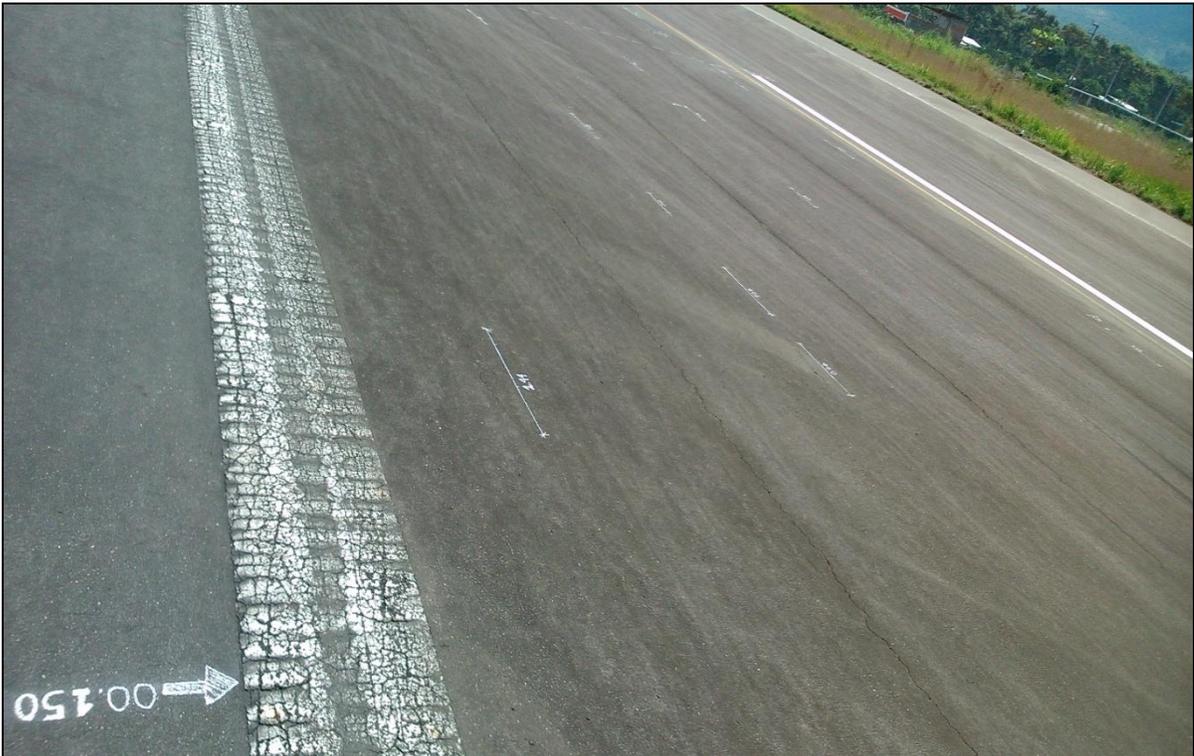
**Falla: Fisuras Longitudinales y Transversales Severidad L**

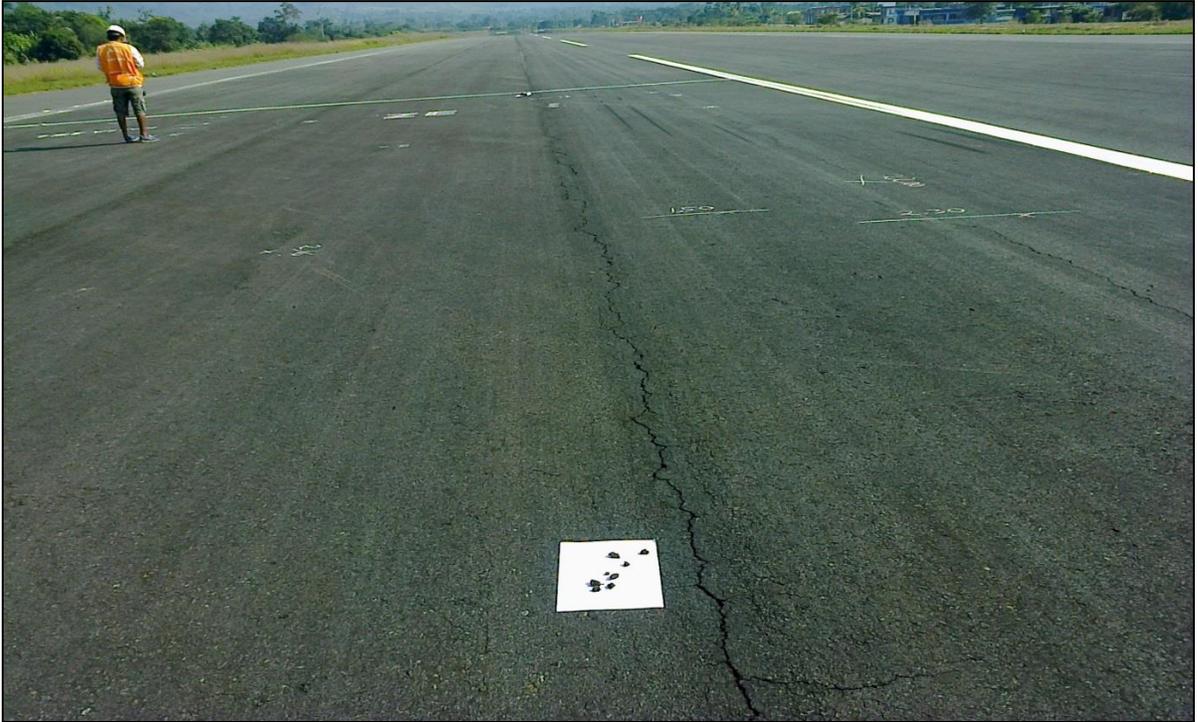
**Falla: Fisuras Longitudinales y Transversales Severidad M**

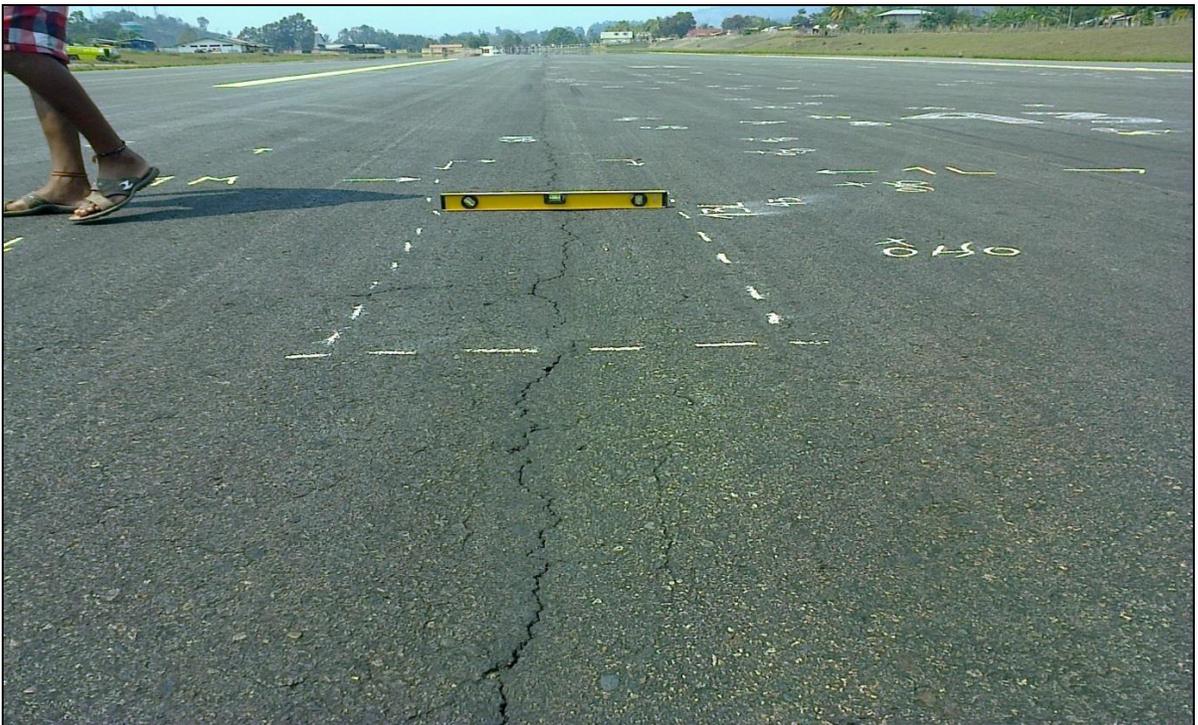
**Falla: Ahuellamiento Severidad L**

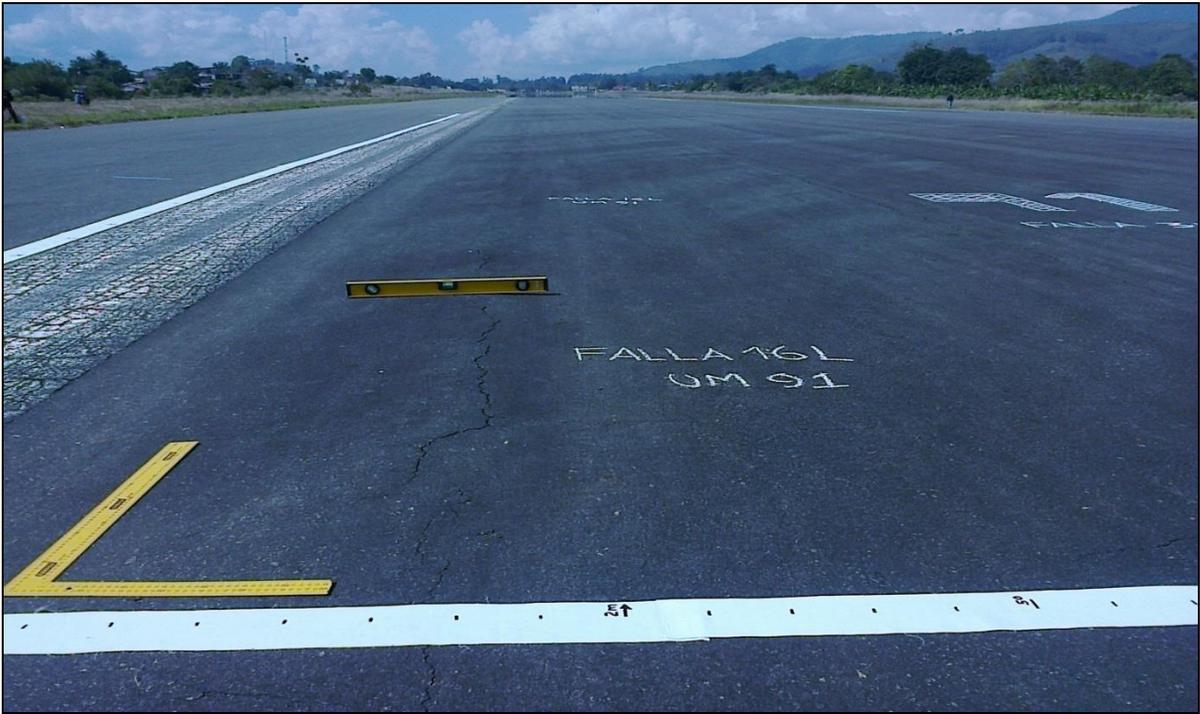
**Falla: Hinchamiento Severidad L**

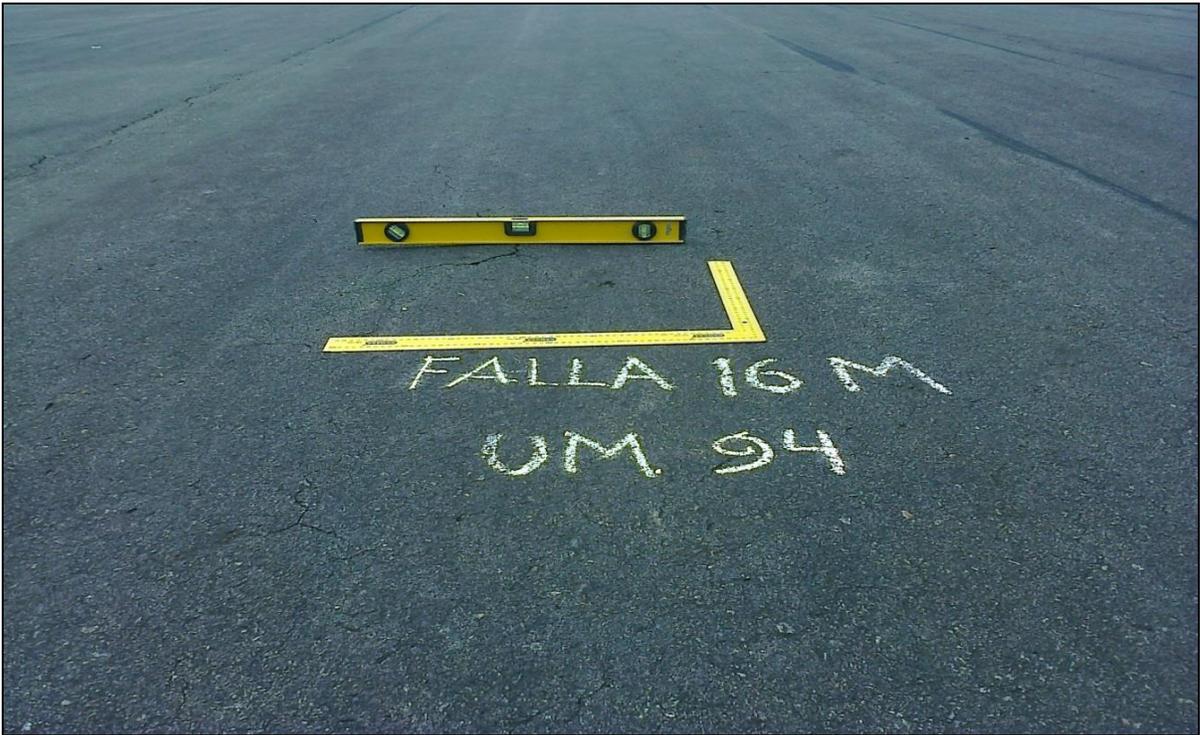
**Falla: Hinchamiento Severidad M**

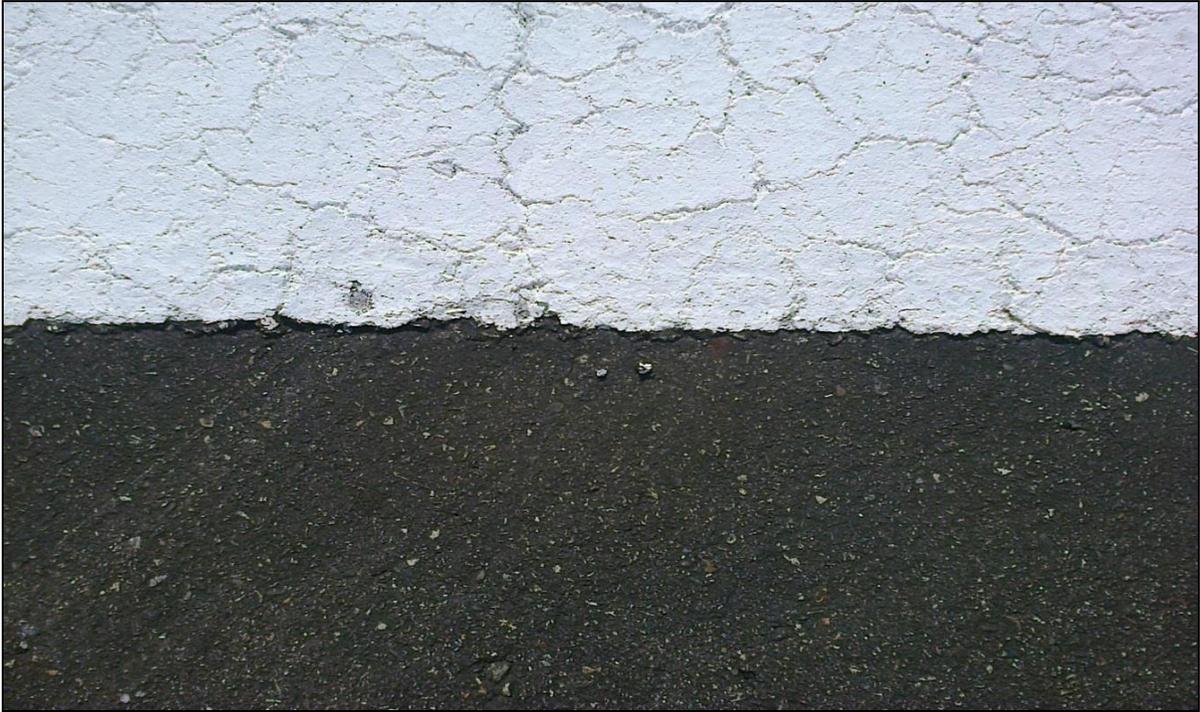
**Desprendimiento de Agregado (FOD)**
