**DETERMINACIÓN Y EVALUACIÓN DE LAS**  
**PATOLOGÍAS DEL CONCRETO EN EL CANAL DE**  
**RIEGO CACHIPAMPA ENTRE LAS PROGRESIVAS**  
**0+000 AL 1+000 DEL CENTRO POBLADO DE MARIAM,**  
**DISTRITO DE INDEPENDENCIA, PROVINCIA DE**  
**HUARAZ, DEPARTAMENTO DE ÁNCASH – 2021**

**TESIS PARA OPTAR EL TÍTULO PROFESIONAL DE**  
**INGENIERO CIVIL**

**AUTOR**  
**ROMERO AGUILAR, DANTE ENRIQUE**  
**ORCID: 0000-0002-1628-3151**

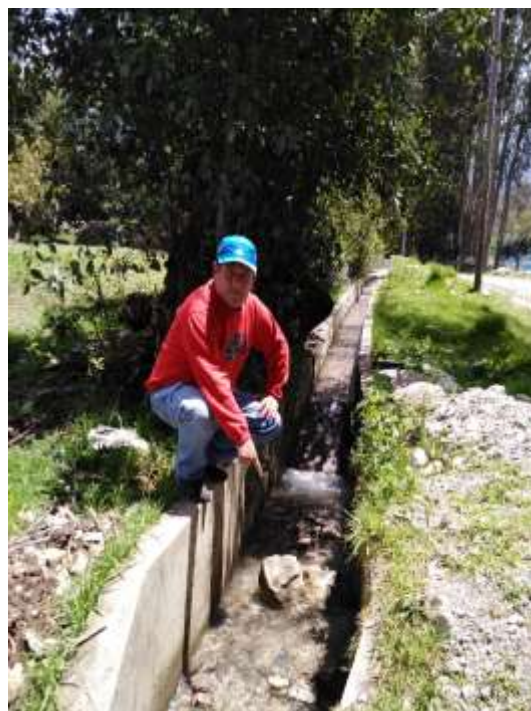
**Patología encontrada sedimentos**

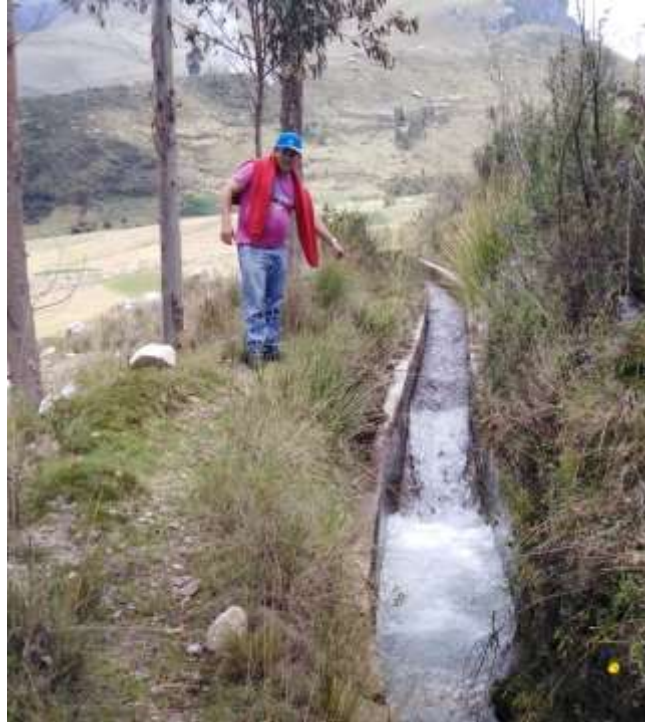
**Patología encontrada erosión**

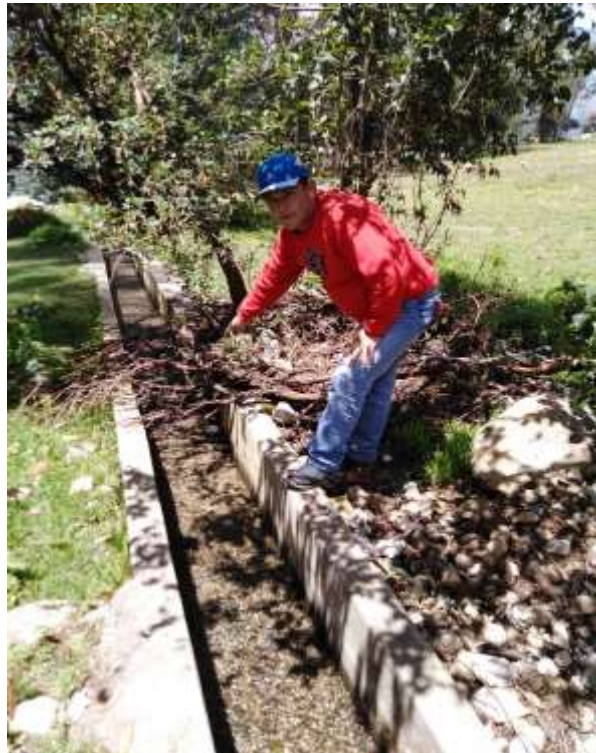
**Patología encontrada vegetación**

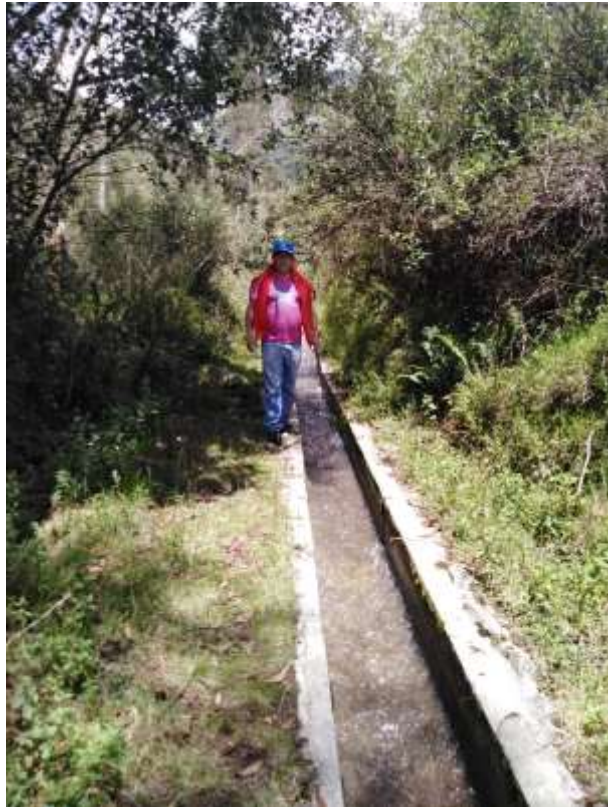
### **Patología encontrada grietas**

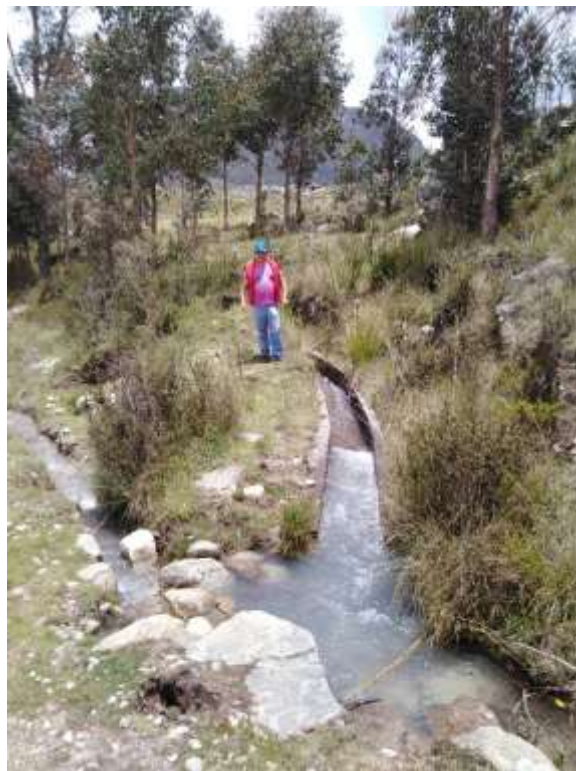
### **Deterioro del canal de riego**
