UNIVERSIDAD CATÓLICA LOS ÁNGELES
CHIMBOTE

DETERMINACIÓN Y EVALUACIÓN DE PATOLOGÍAS
DEL CONCRETO EN LAS ESTRUCTURAS DE
ALBAÑILERÍA CONFINADA DEL CERCO PERIMÉTRICO
DE LA INSTITUCIÓN EDUCATIVA 342 MICAELA
BASTIDAS, DISTRITO DE IQUITOS, PROVINCIA DE
MAYNAS, REGIÓN LORETO, ABRIL – 2016.

TESIS PARA OPTAR EL TÍTULO PROFESIONAL DE
INGENIERO CIVIL

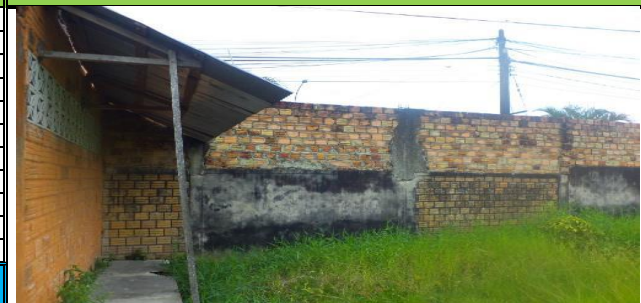
FOTOGRAFÍA DE LA MUESTRA

ELEMENTOS	COLUMNA		VIGA		MURO	
	ÁREA:	3.44 M ²	ÁREA:	8.54 M ²	ÁREA:	35.01 M ²
PATOLOGÍA	ÁREA CON PATOLOGÍA (m2)	% DE ÁREA CON PATOLOGÍA	ÁREA CON PATOLOGÍA (m2)	% DE ÁREA CON PATOLOGÍA	ÁREA CON PATOLOGÍA (m2)	% DE ÁREA CON PATOLOGÍA
EROSIÓN	0.00	0.00%	0.00	0.00%	0.35	1.00%
HUMEDAD	0.00	0.00%	0.00	0.00%	0.00	0.00%
GRIETA	0.35	10.17%	0.00	0.00%	0.00	0.00%
FISURAS	0.35	10.17%	0.20	2.34%	0.54	1.54%
PICADURA	0.00	0.00%	0.00	0.00%	0.00	0.00%
EFLORESCENCIA	0.20	5.81%	0.00	0.00%	1.95	5.57%
SUCIEDAD	0.00	0.00%	0.00	0.00%	0.00	0.00%
DISTORSIÓN	0.00	0.00%	0.12	1.41%	0.20	0.57%
TOTAL	0.90	26.16%	0.32	3.75%	3.04	8.68%
NIVEL DE SEVERIDAD	1		1		2

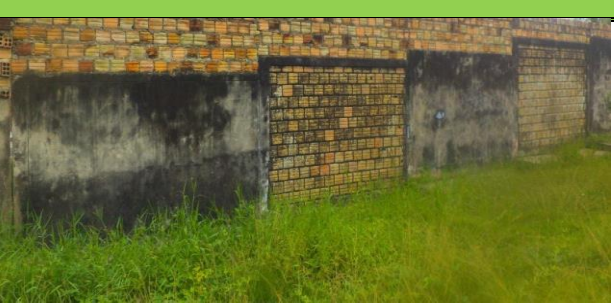
FOTOGRAFÍA DE LA MUESTRA

ELEMENTOS	COLUMNA		VIGA		MURO	
	ÁREA:	3.05 M ²	ÁREA:	2.80 M ²	ÁREA:	42.00 M ²
PATOLOGÍA	ÁREA CON PATOLOGÍA (m2)	% DE ÁREA CON PATOLOGÍA	ÁREA CON PATOLOGÍA (m2)	% DE ÁREA CON PATOLOGÍA	ÁREA CON PATOLOGÍA (m2)	% DE ÁREA CON PATOLOGÍA
EROSIÓN	0.10	3.28%	0.00	0.00%	0.00	0.00%
HUMEDAD	0.00	0.00%	0.00	0.00%	0.00	0.00%
GRIETA	0.00	0.00%	0.00	0.00%	0.00	0.00%
FISURAS	0.25	8.20%	0.20	7.14%	0.35	0.83%
PICADURA	0.00	0.00%	0.00	0.00%	0.00	0.00%
EFLORESCENCIA	0.35	11.48%	0.00	0.00%	2.50	5.95%
SUCIEDAD	0.00	0.00%	0.00	0.00%	0.95	2.26%
DISTORSIÓN	0.00	0.00%	0.25	8.93%	0.00	0.00%
TOTAL	0.70	22.95%	0.45	16.07%	3.80	9.05%
NIVEL DE SEVERIDAD	1		1		1

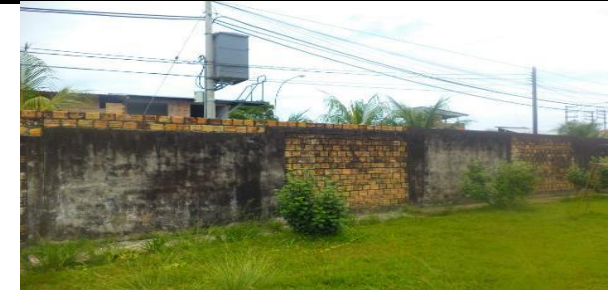
FOTOGRAFÍA DE LA MUESTRA

ELEMENTOS	COLUMNA		VIGA		MURO	
	ÁREA:	3.05 M ²	ÁREA:	2.80 M ²	ÁREA:	42.00 M ²
PATOLOGÍA	ÁREA CON PATOLOGÍA (m2)	% DE ÁREA CON PATOLOGÍA	ÁREA CON PATOLOGÍA (m2)	% DE ÁREA CON PATOLOGÍA	ÁREA CON PATOLOGÍA (m2)	% DE ÁREA CON PATOLOGÍA
EROSIÓN	0.00	0.00%	0.00	0.00%	0.00	0.00%
HUMEDAD	0.00	0.00%	0.00	0.00%	0.00	0.00%
GRIETA	0.25	8.20%	0.00	0.00%	0.00	0.00%
FISURAS	0.25	8.20%	0.35	12.50%	0.65	1.55%
PICADURA	0.00	0.00%	0.00	0.00%	0.00	0.00%
EFLORESCENCIA	0.20	6.56%	0.00	0.00%	2.95	7.02%
SUCIEDAD	0.00	0.00%	0.00	0.00%	0.00	0.00%
DISTORSIÓN	0.25	8.20%	0.20	7.14%	0.00	0.00%
TOTAL	0.95	31.15%	0.55	19.64%	3.60	8.57%
NIVEL DE SEVERIDAD	2		1		2

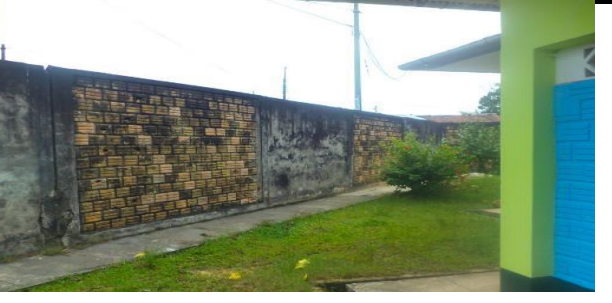
FOTOGRAFÍA DE LA MUESTRA

ELEMENTOS	COLUMNA		VIGA		MURO	
	ÁREA:	3.05 M ²	ÁREA:	2.89 M ²	ÁREA:	41.15 M ²
PATOLOGÍA	ÁREA CON PATOLOGÍA (m2)	% DE ÁREA CON PATOLOGÍA	ÁREA CON PATOLOGÍA (m2)	% DE ÁREA CON PATOLOGÍA	ÁREA CON PATOLOGÍA (m2)	% DE ÁREA CON PATOLOGÍA
EROSIÓN	0.20	6.56%	0.00	0.00%	1.80	4.37%
HUMEDAD	0.00	0.00%	0.00	0.00%	0.00	0.00%
GRIETA	0.00	0.00%	0.00	0.00%	0.00	0.00%
FISURAS	0.20	6.56%	0.15	5.19%	0.65	1.58%
PICADURA	0.00	0.00%	0.00	0.00%	2.95	7.17%
EFLORESCENCIA	0.00	0.00%	0.00	0.00%	0.00	0.00%
SUCIEDAD	0.00	0.00%	0.00	0.00%	0.00	0.00%
DISTORSIÓN	0.85	27.87%	0.10	3.46%	0.00	0.00%
TOTAL	1.25	40.98%	0.25	8.65%	5.40	13.12%

NIVEL DE SEVERIDAD	3		1		1	
---------------------------	---	--	---	--	---	--

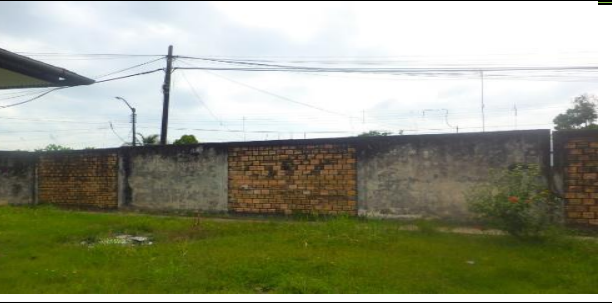
FOTOGRAFÍA DE LA MUESTRA

ELEMENTOS	COLUMNA		VIGA		MURO	
	ÁREA:	3.05 M ²	ÁREA:	2.89 M ²	ÁREA:	41.15 M ²
PATOLOGÍA	ÁREA CON PATOLOGÍA (m2)	% DE ÁREA CON PATOLOGÍA	ÁREA CON PATOLOGÍA (m2)	% DE ÁREA CON PATOLOGÍA	ÁREA CON PATOLOGÍA (m2)	% DE ÁREA CON PATOLOGÍA
EROSIÓN	0.20	6.56%	0.00	0.00%	0.95	2.31%
HUMEDAD	0.00	0.00%	0.00	0.00%	0.00	0.00%
GRIETA	0.00	0.00%	0.00	0.00%	0.00	0.00%
FISURAS	0.00	0.00%	0.25	8.65%	0.00	0.00%
PICADURA	0.00	0.00%	0.00	0.00%	1.35	3.28%
EFLORESCENCIA	0.15	4.92%	0.00	0.00%	1.20	2.92%
SUCIEDAD	0.00	0.00%	0.00	0.00%	0.00	0.00%
DISTORSIÓN	0.00	0.00%	0.35	12.11%	0.00	0.00%
TOTAL	0.35	11.48%	0.60	20.76%	3.50	8.51%

COLUMNA: 1 VIGA: 1 MURO: 1

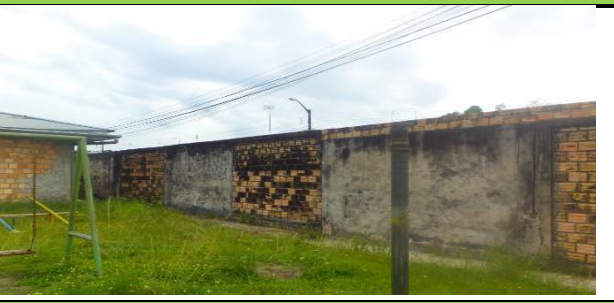
FOTOGRAFÍA DE LA MUESTRA

ELEMENTOS	COLUMNA		VIGA		MURO	
	ÁREA:	3.05 M ²	ÁREA:	2.89 M ²	ÁREA:	41.15 M ²
PATOLOGÍA	ÁREA CON PATOLOGÍA (m2)	% DE ÁREA CON PATOLOGÍA	ÁREA CON PATOLOGÍA (m2)	% DE ÁREA CON PATOLOGÍA	ÁREA CON PATOLOGÍA (m2)	% DE ÁREA CON PATOLOGÍA
EROSIÓN	0.00	0.00%	0.00	0.00%	1.10	2.67%
HUMEDAD	0.00	0.00%	0.00	0.00%	0.00	0.00%
GRIETA	0.00	0.00%	0.00	0.00%	0.00	0.00%
FISURAS	0.20	6.56%	0.15	5.19%	0.00	0.00%
PICADURA	0.25	8.20%	0.00	0.00%	0.35	0.85%
EFLORESCENCIA	0.30	9.84%	0.00	0.00%	1.45	3.52%
SUCIEDAD	0.00	0.00%	0.00	0.00%	0.00	0.00%
DISTORSIÓN	0.00	0.00%	0.20	6.92%	0.00	0.00%
TOTAL	0.75	24.59%	0.35	12.11%	2.90	7.05%

NIVEL DE SEVERIDAD	1	1	2
---------------------------	---	---	---

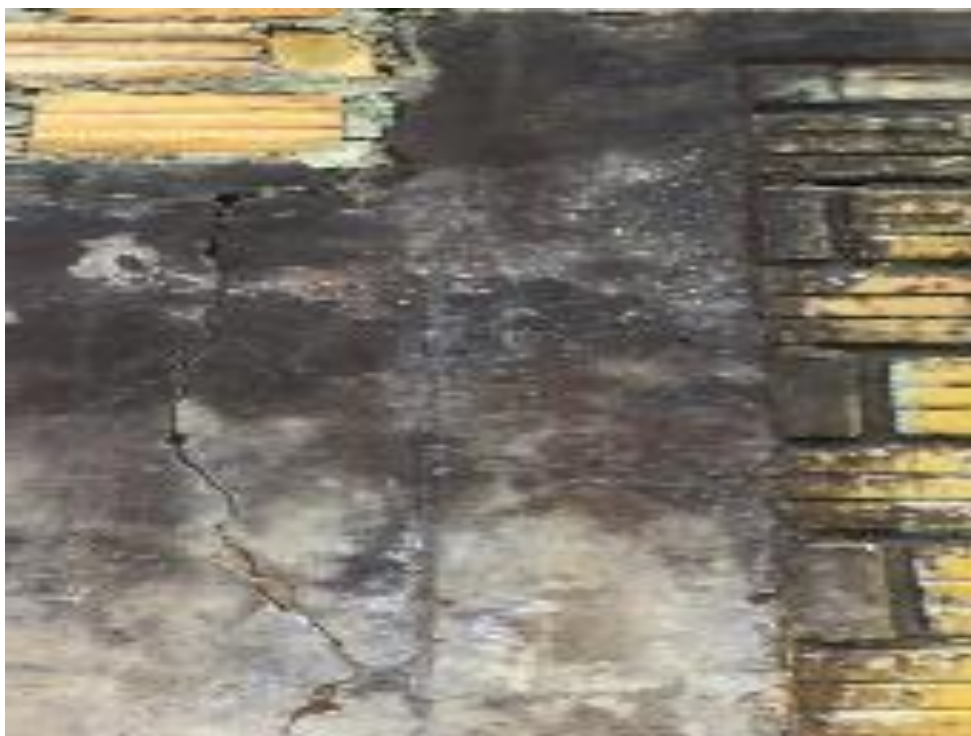
Fotografía 01: Grieta en el muro.

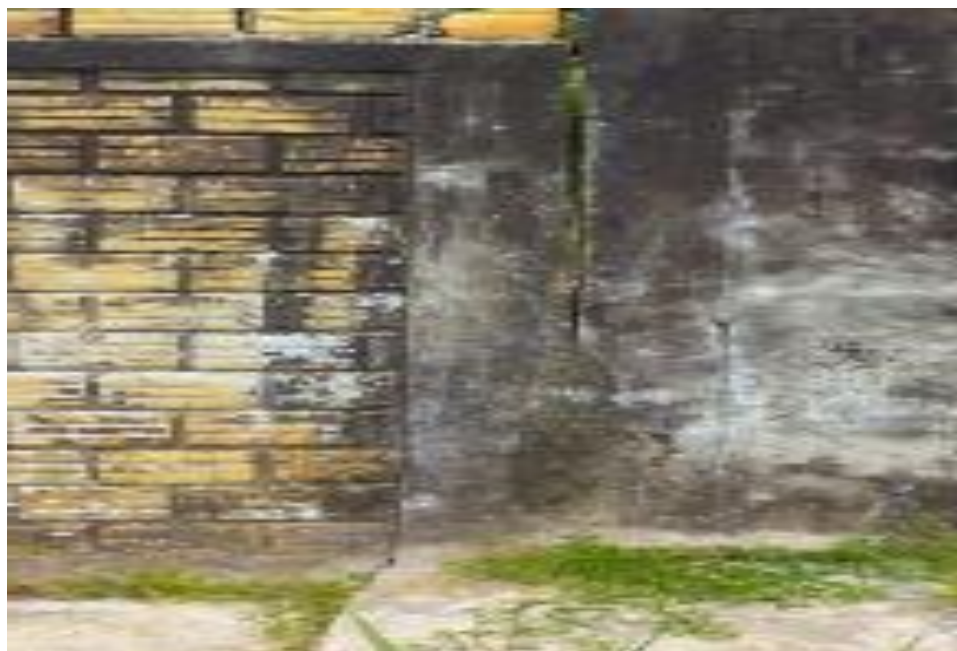
Fotografía 02: erosión en columna

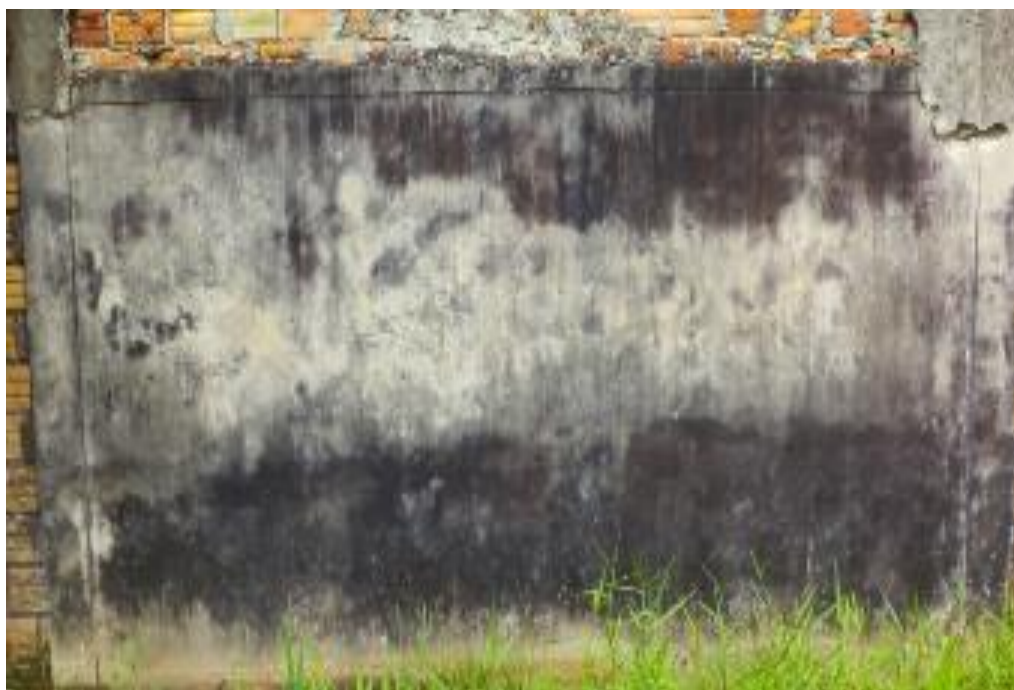
Fotografía 03: Eflorescencia en los muros y columna, distorsión en viga.

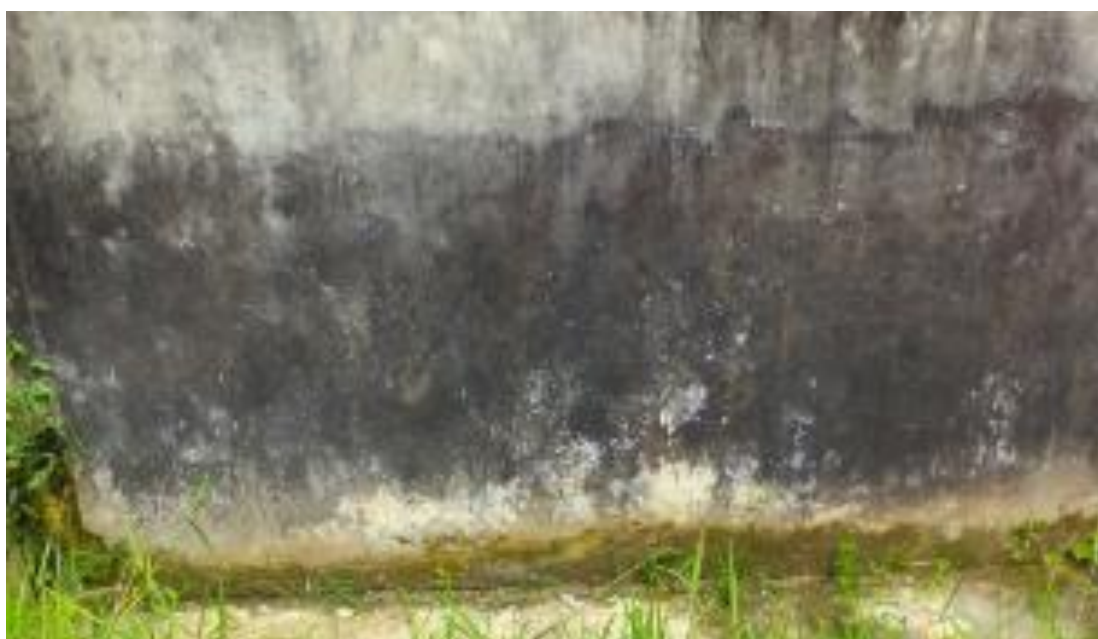
Fotografía 04: Eflorescencia y erosión en muros.

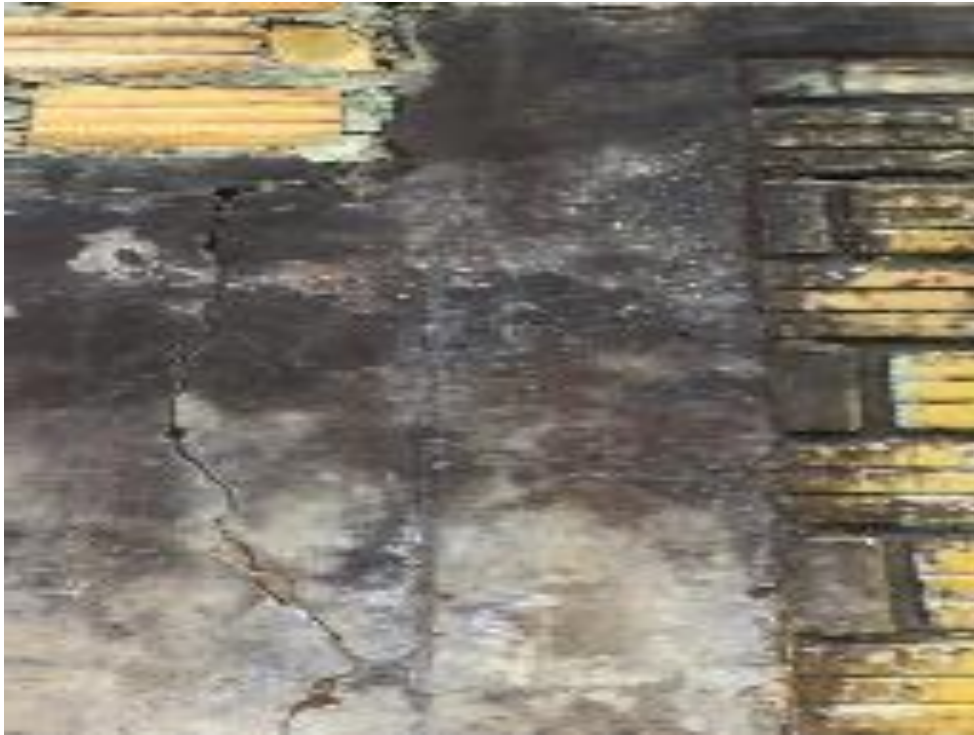
GRIETA

Posibles causas de la patología.

Ineficiente construcción.
