UNIVERSIDAD CATÓLICA LOS ÁNGELES
CHIMBOTE

DETERMINACIÓN Y EVALUACIÓN DE LAS
PATOLOGÍAS DEL CONCRETO, PARA OBTENER LA
CONDICIÓN DE SERVICIO DEL RESERVORIO DE RIEGO
JATUN NAWIN, ANEXO DE RARAMAYOC, CASERÍO DE
PAMPACANCHA, DISTRITO DE RECUAY, PROVINCIA
DE RECUAY, DEPARTAMENTO DE ÁNCASH - 2019

TESIS PARA OPTAR EL TÍTULO PROFESIONAL DE
INGENIERA CIVIL

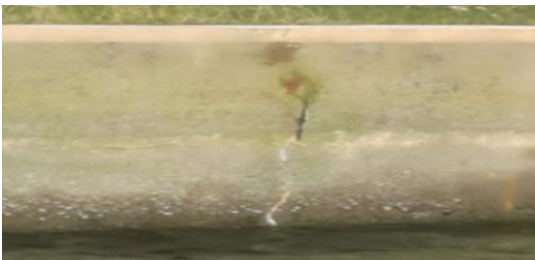
ELEMENTOS			PATOLOGÍA		NIVEL DE SEVERIDAD		ÁREA (m2)	ÁREA (%)	FOTOGRAFÍA		
MURO SUR			FISURAS		M		0.1618	1%

GRIETAS		S		2.54	8%			
			EFLORESCENCIA		L		0.0033	1%			
			MUSGO		L		27.2	85%			
ÁREA TOTAL DEL MURO SUR : 16*2 =32m2			TOTAL DE ÁREA AFECTADA				29.91	94%			
PATOLOGÍA QUE PREDOMINA : GRIETAS			NIVEL DE SEVERIDAD: SEVERO			ÁREA DE LA PATOLOGIA : 8%

- ✓ MURO SUR. - La unidad muestral 1, tiene un área total de 32 m², en las cuales el área perjudicada con patologías es un 94% y el área no perjudicada es un 6%, se reconocieron las patologías existentes en la unidad muestral y son: fisuras 0.51%, grietas 8%, eflorescencia 1% y musgos 85%, en el cual prevalece el nivel de severidad SEVERO.

- Se recomienda en todos los muros donde existen fisuras, se cumpla la limpieza de polvo o partículas finas que impidan la penetración y adherencia, para después aplicar un aditivo y así prevenir que se vuelva a mostrar fisuras.
- En los 4 muros que presenta grietas, se recomienda en primer lugar realizar la limpieza utilizando una brocha para eliminar toda la suciedad, después se le humedece la parte donde se le va a echar el material y se rellena con mortero de reparación de base de cemento, siempre asegurándonos que penetre bien el interior o también utilizar aditivos, que resistan a la presión y humedad y así impedir las filtraciones.
- En los muros y piso donde hay musgos, se recomienda hacer una limpieza constantemente, con planchas y espátulas para evitar que siga debilitando al concreto.

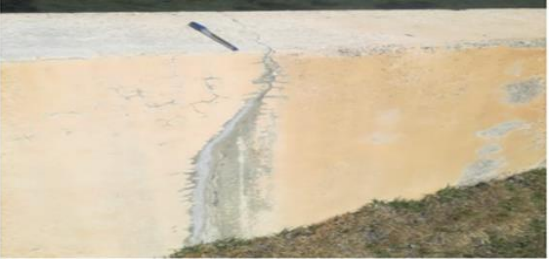
ELEMENTOS			PATOLOGÍA		NIVEL DE SEVERIDAD		ÁREA (m2)	ÁREA (%)	FOTOGRAFÍA	
MURO NORTE			FISURAS		M		0.0563	0%

GRIETAS		S		1.688	5%		
			EFLORESCENCIA		L		0.0025	0%		
			MUSGO		L		27.2	85%		
ÁREA TOTAL DEL MURO NORTE : 16*2 =32m2			TOTAL DE ÁREA AFECTADA				28.95	90%		
PATOLOGIA QUE PREDOMINA : GRIETAS			NIVEL DE SEVERIDAD: SEVERO			ÁREA DE LA PATOLOGIA : 5%

- ✓ MURO NORTE. - La unidad muestral 2, tiene un área total de 32 m², en las cuales el área perjudicada con patologías es un 90% y el área no perjudicada es un 10%, se reconocieron las patologías existentes en la unidad muestral y son: fisuras 0.18%, grietas 5%, eflorescencia 0.01% y musgos 85%, en el cual prevalece el nivel de severidad SEVERO.

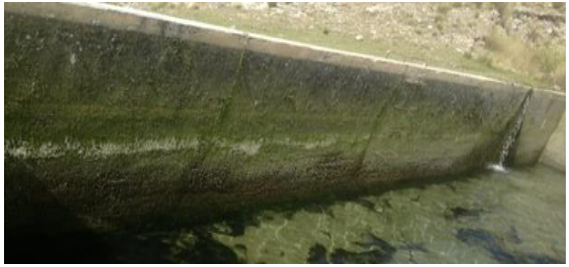
ELEMENTOS			PATOLOGÍA		NIVEL DE SEVERIDAD		ÁREA (m ²)	ÁREA (%)	FOTOGRAFÍA		
MURO ESTE			FISURAS		M		0.0599	0%

GRIETAS		S		0.56	3%			
			EFLORESCENCIA		L		0.001	0%			
			MUSGO		L		17.918	85%			
ÁREA TOTAL DEL MURO ESTE: 10.55*2 =21m ²			TOTAL DE ÁREA AFECTADA				18.54	88%			
PATOLOGIA QUE PREDOMINA : GRIETAS			NIVEL DE SEVERIDAD: SEVERO			ÁREA DE LA PATOLOGIA : 3%

- ✓ MURO ESTE. - La unidad muestral 3, tiene un área total de 21 m², en las cuales el área perjudicada con patologías es un 88% y el área no perjudicada es un 12%, se reconocieron las patologías existentes en la unidad muestral y son: fisuras 0%, grietas 3%, eflorescencia 0% y musgos 85%, en el cual prevalece el nivel de severidad SEVERO.

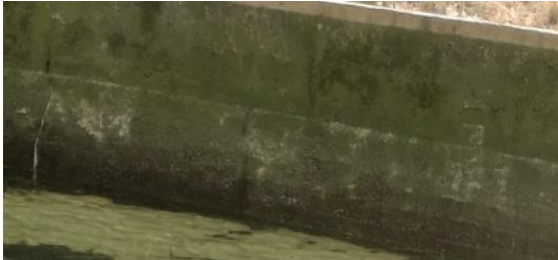
ELEMENTOS			PATOLOGIA		NIVEL DE SEVERIDAD		ÁREA (m ²)	ÁREA (%)	FOTOGRAFÍA		
MURO OESTE			FISURAS		M		0.0945	0%

GRIETAS		S		0.34	2%			
			EFLORESCENCIA		L		0.0026	0%			
			MUSGO		L		17.918	85%			
ÁREA TOTAL DEL MURO OESTE: 10.55*2 =21m ²			TOTAL DE ÁREA AFECTADA				18.36	87%			
PATOLOGIA QUE PREDOMINA : GRIETAS			NIVEL DE SEVERIDAD: SEVERO			ÁREA DE LA PATOLOGIA : 2%

- ✓ MURO OESTE. - La unidad muestral 4, tiene un área total de 21 m², en las cuales el área perjudicada con patologías es un 87% y el área no perjudicada es un 13%, se reconocieron las patologías existentes en la unidad muestral y son: fisuras 0%, grietas 2%, eflorescencia 0% y musgos 85%, en el cual prevalece el nivel de severidad SEVERO.

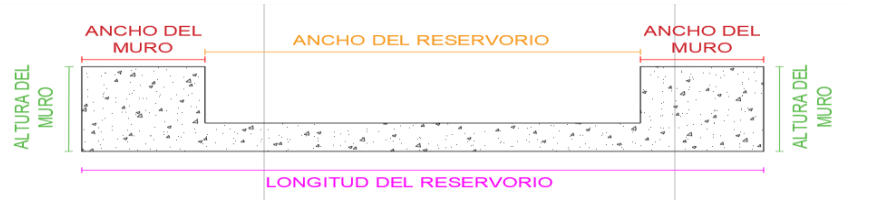
ELEMENTOS			PATOLOGIA		NIVEL DE SEVERIDAD		ÁREA (m2)	ÁREA (%)	FOTOGRAFÍA		
PISO			FISURAS		M		0	0%			
			GRIETAS		S		0	0%			
			EFLORESCENCIA		L		0	0%			
			MUSGO		L		168.8	100%			
ÁREA TOTAL DEL PISO: 168.80m2			TOTAL DE ÁREA AFECTADA				168.80	100%			
PATOLOGIA QUE PREDOMINA : MUSGO			NIVEL DE SEVERIDAD: LEVE			ÁREA DE LA PATOLOGIA : 100%

- ✓ PISO. - La unidad muestral 5, tiene un área total de 169 m², en las cuales el área perjudicada con patologías es un 100% y el área no perjudicada es un 0%, se reconocieron las patologías existentes en la unidad muestral y son: fisuras 0%, grietas 0%, eflorescencia 0% y musgos 100%, en el cual prevalece el nivel de severidad LEVE.

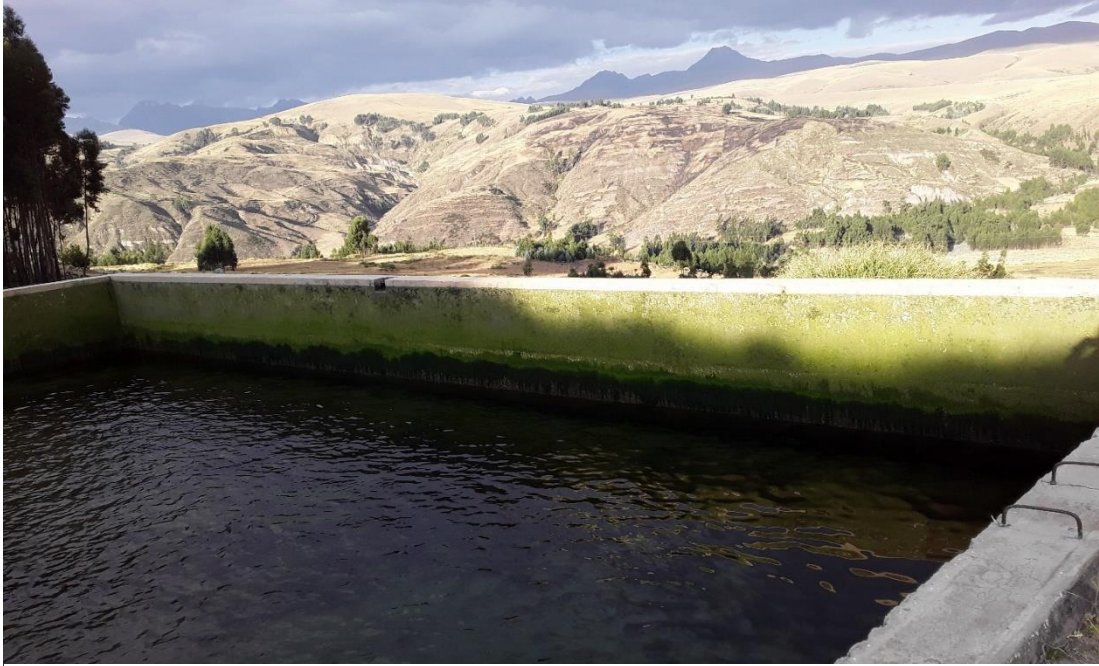
Fotografía N. 01: Vista de muro norte del reservorio de riego.

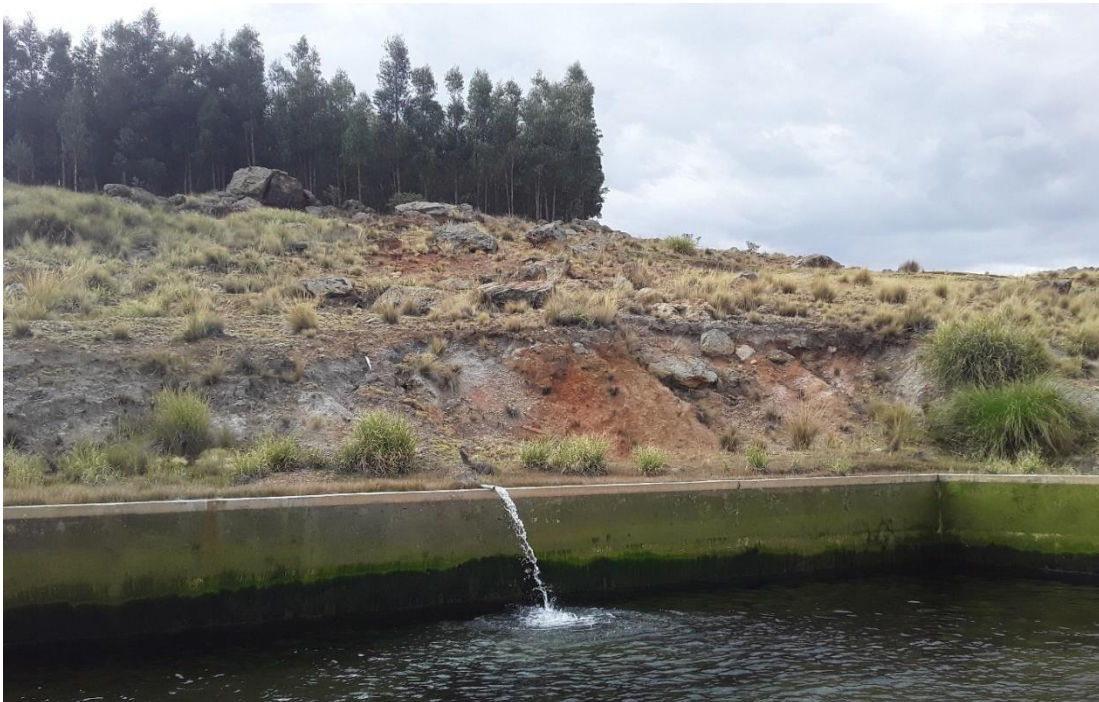
Fotografía N. 02: Vista de muro sur del reservorio de riego.

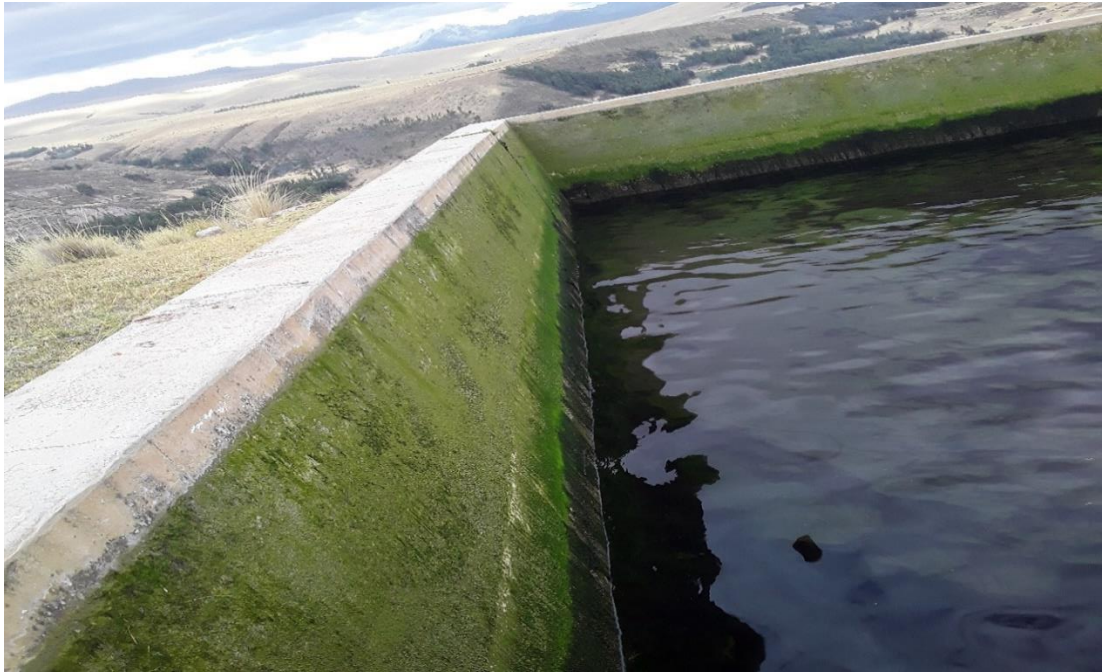
Fotografía N. 03: Vista de muro oeste del reservorio de riego.

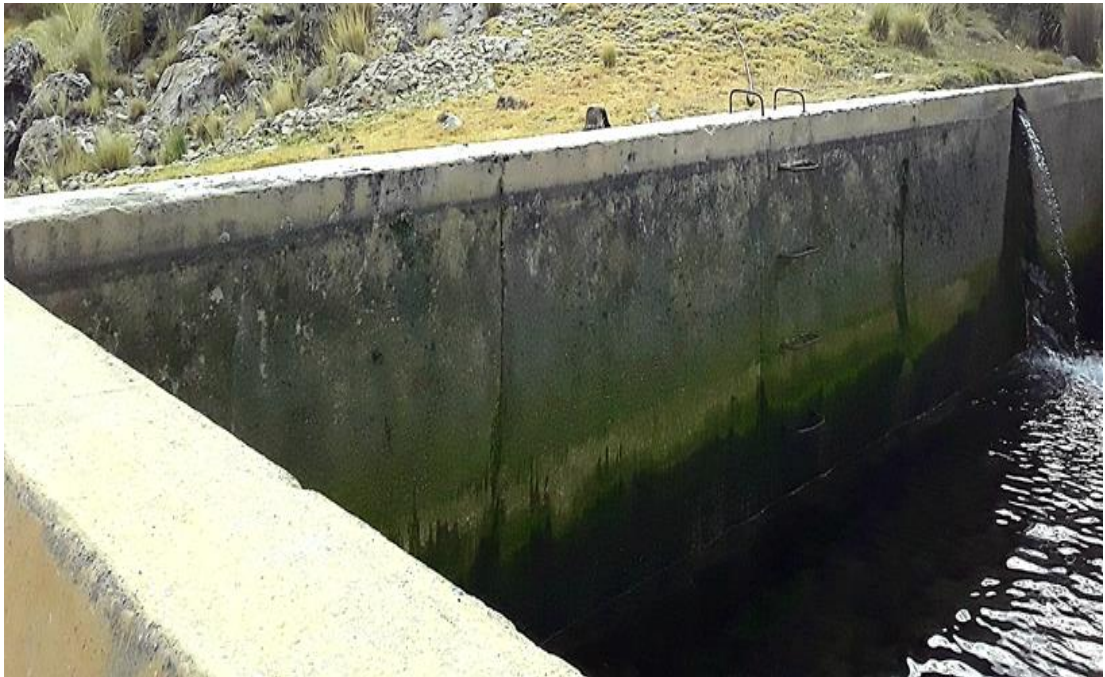
Fotografía N. 04: Vista de muro este del reservorio de riego.
