UNIVERSIDAD CATÓLICA LOS ÁNGELES
CHIMBOTE

“Determinación y evaluación de las patologías del concreto en columnas, vigas y muros de albañilería confinada del cerco perimétrico de la institución educativa n° 88011 Inca Garcilaso De La Vega, distrito de Chimbote, provincia Del Santa, departamento de Ancash, Julio – 2015”

TESIS PARA OPTAR EL TÍTULO DE:

INGENIERO CIVIL.

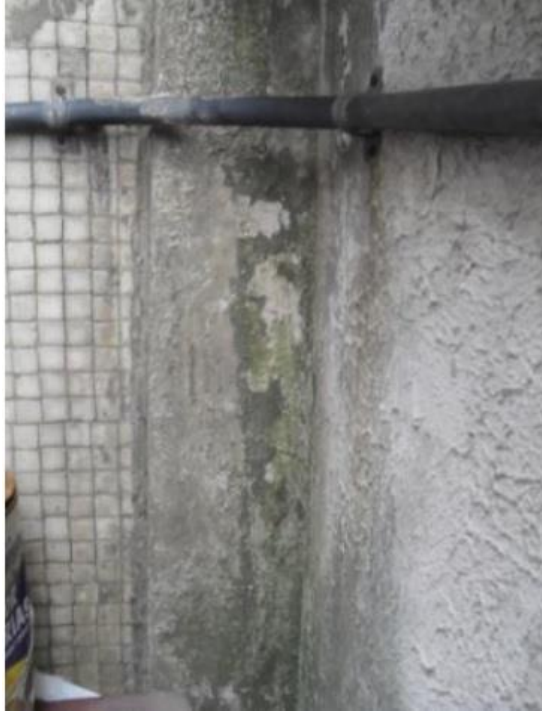
Imagen 1: *Humedad y erosión en pared.*

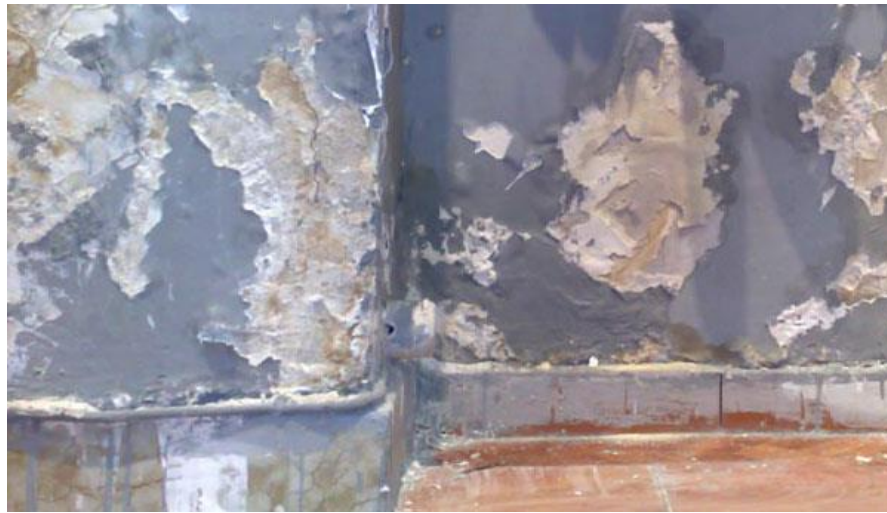
Imagen 12: *Patologías en pared(humedad, erosión, etc)*
