UNIVERSIDAD CATÓLICA LOS ÁNGELES
CHIMBOTE

DETERMINACIÓN Y EVALUACIÓN DE LAS
PATOLOGÍAS EN LA ESTRUCTURA DE ALBAÑILERÍA
CONFINADA DEL CERCO PERIMÉTRICO, DE LA
INSTITUCIÓN EDUCATIVA INICIAL 071
ASENTAMIENTO HUMANO MICAELA BASTIDAS,
DISTRITO VEINTISÉIS DE OCTUBRE, PROVINCIA DE
PIURA, REGIÓN PIURA, MARZO - 2017.

TESIS PARA OPTAR EL TÍTULO PROFESIONAL DE
INGENIERO CIVIL

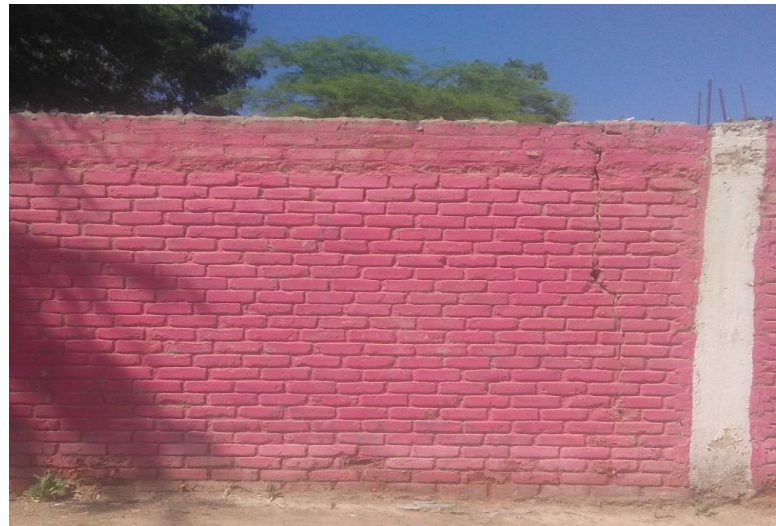
Imagen 2: Grieta en muro de albañilería confinada

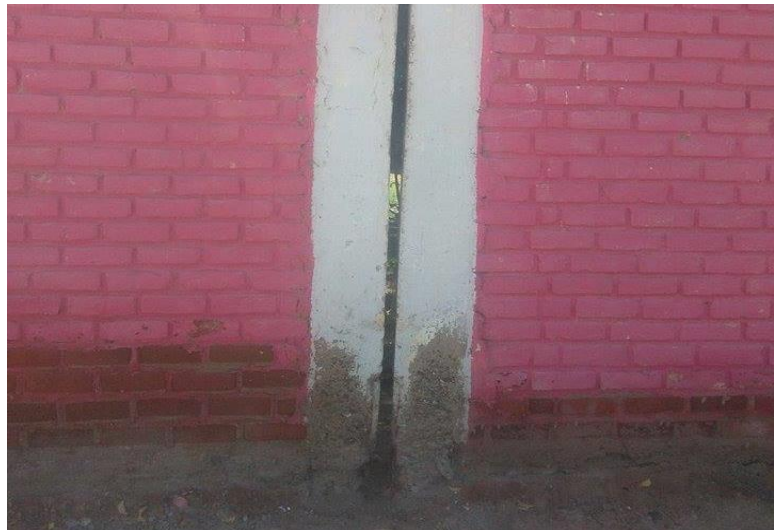
Imagen 5: corrosión de acero en columna

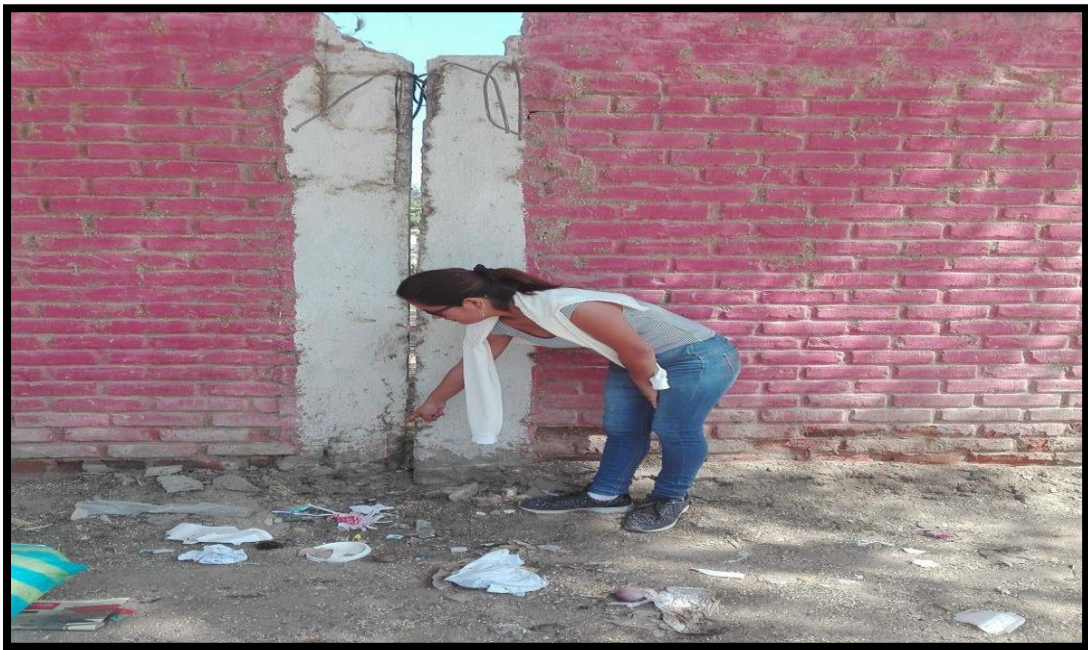
Imagen 13: Identificación de Erosión, Corrosión, Desprendimiento y oxidación, UM 02 calle Ca. Hector Patorro.

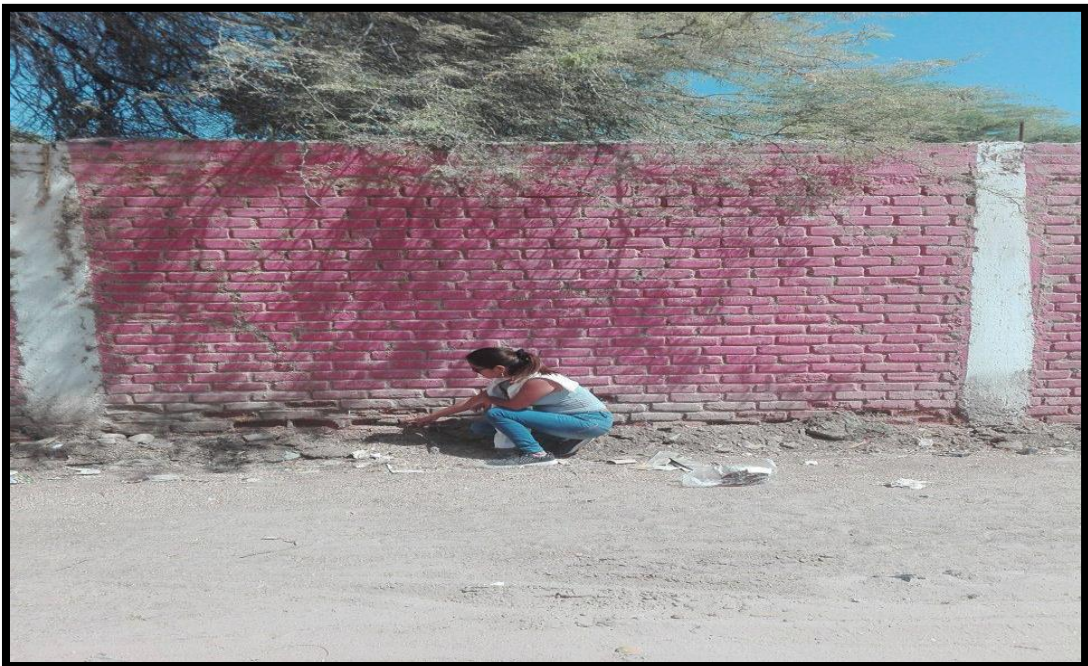
Imagen 14: Identificación de Erosión, UM 02 calle Ca. Hector patorro.

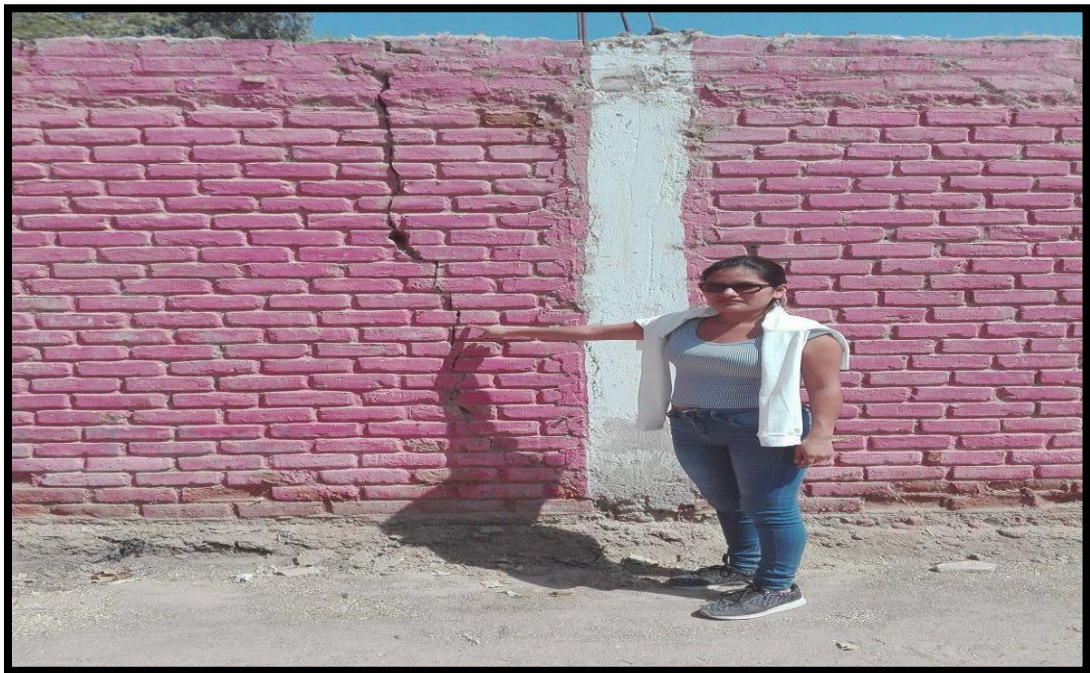
Imagen 15: Identificación de Grieta y Erosión, UM 03 calle Ca. Hector patorro.

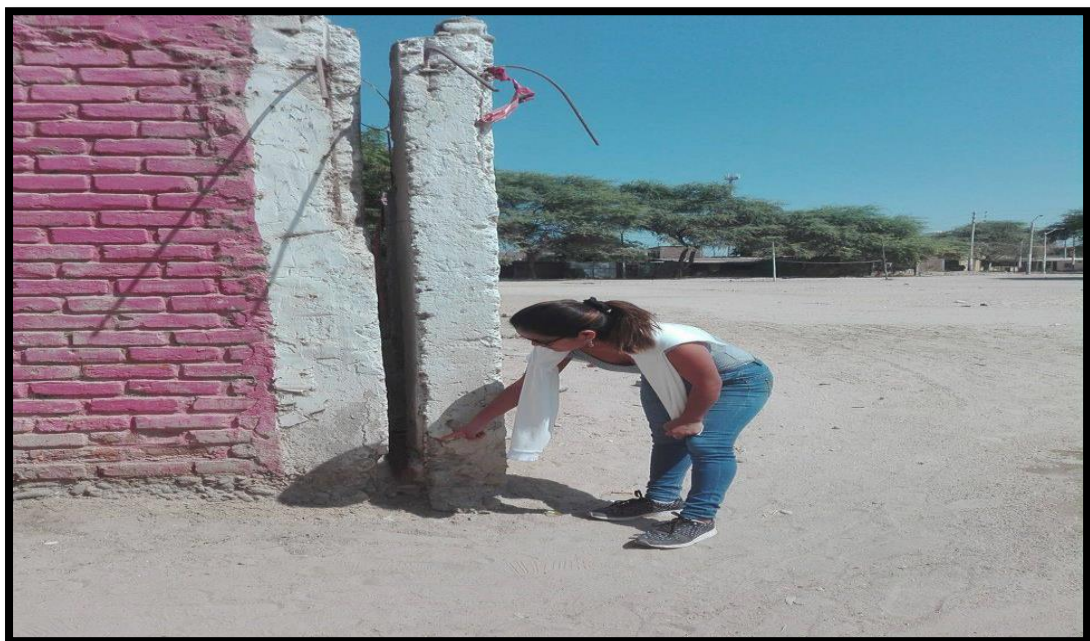
Imagen 16: Identificación de Corrosión, Desprendimiento y Oxidación, UM 03 calle Ca. Hector patorro.

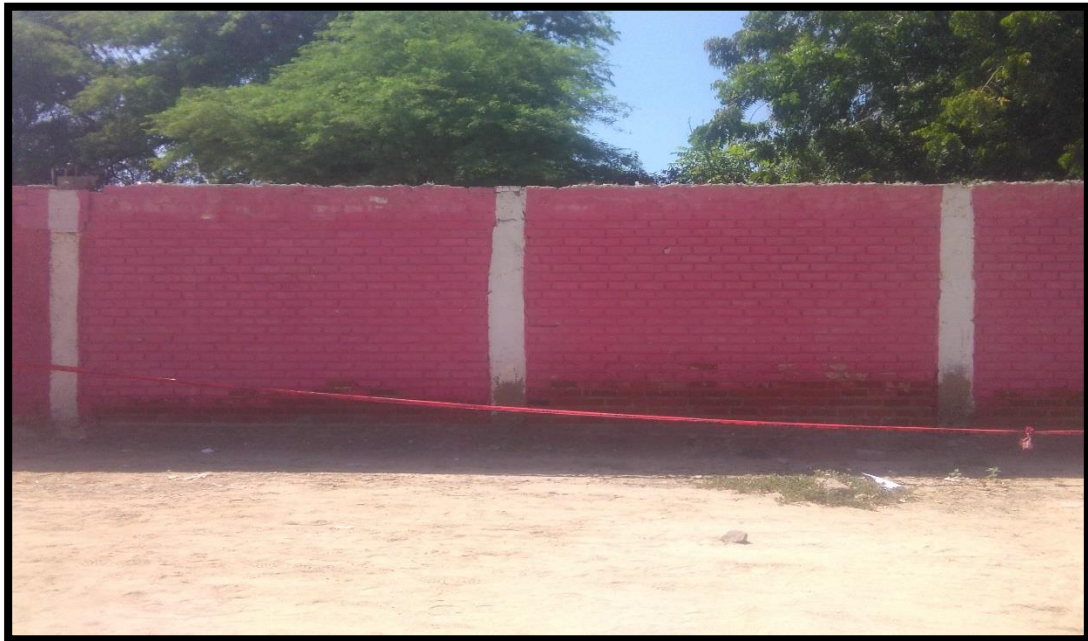
Imagen 17: Identificación de Erosión, UM 05 calle Psj.F.Cossio del Pomar.

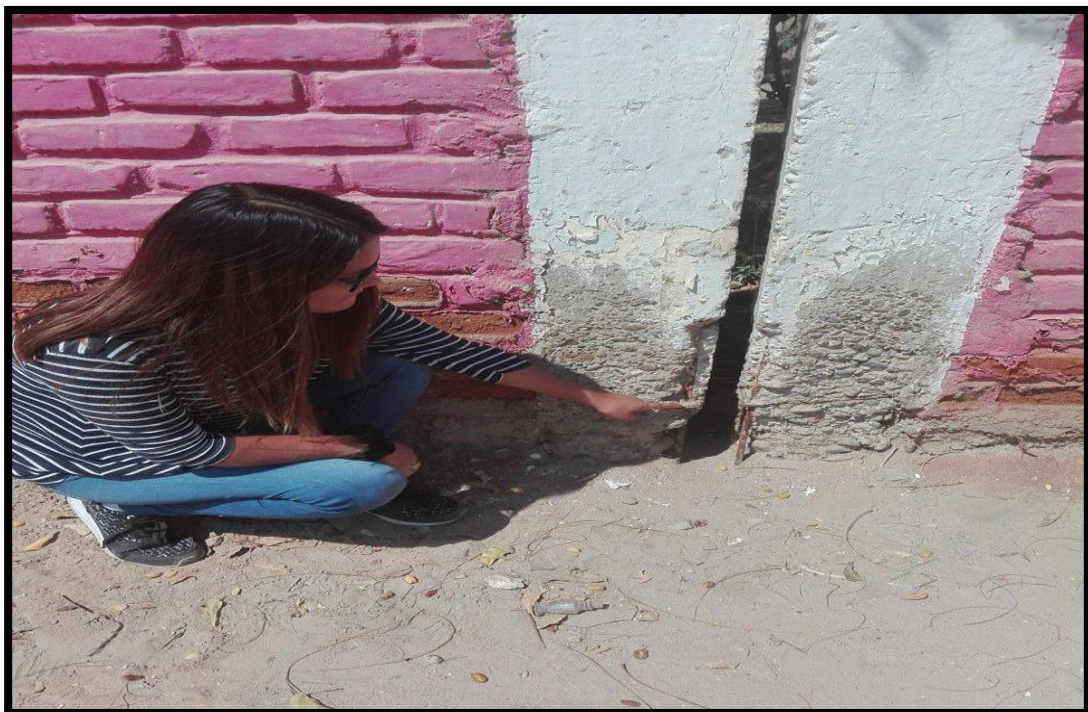
Imagen 18: Identificación de Corrosión, UM 06 calle Psj.F.Cossio del Pomar.

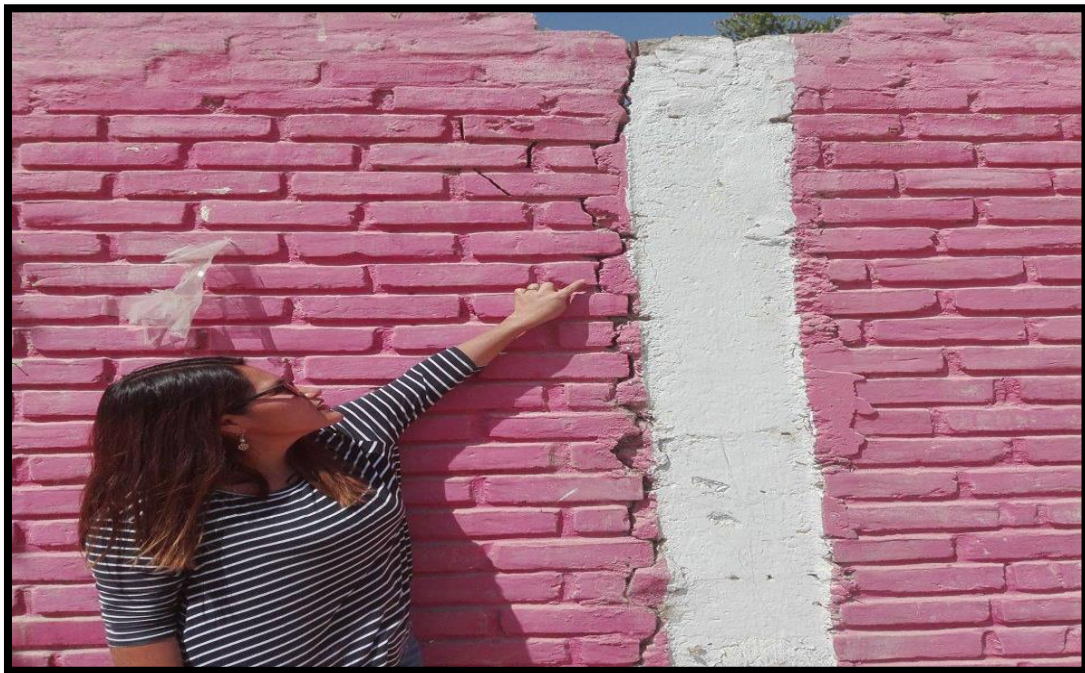
Imagen 19 : Identificación de Grieta, UM 06 calle Psj.F.Cossio del Pomar.

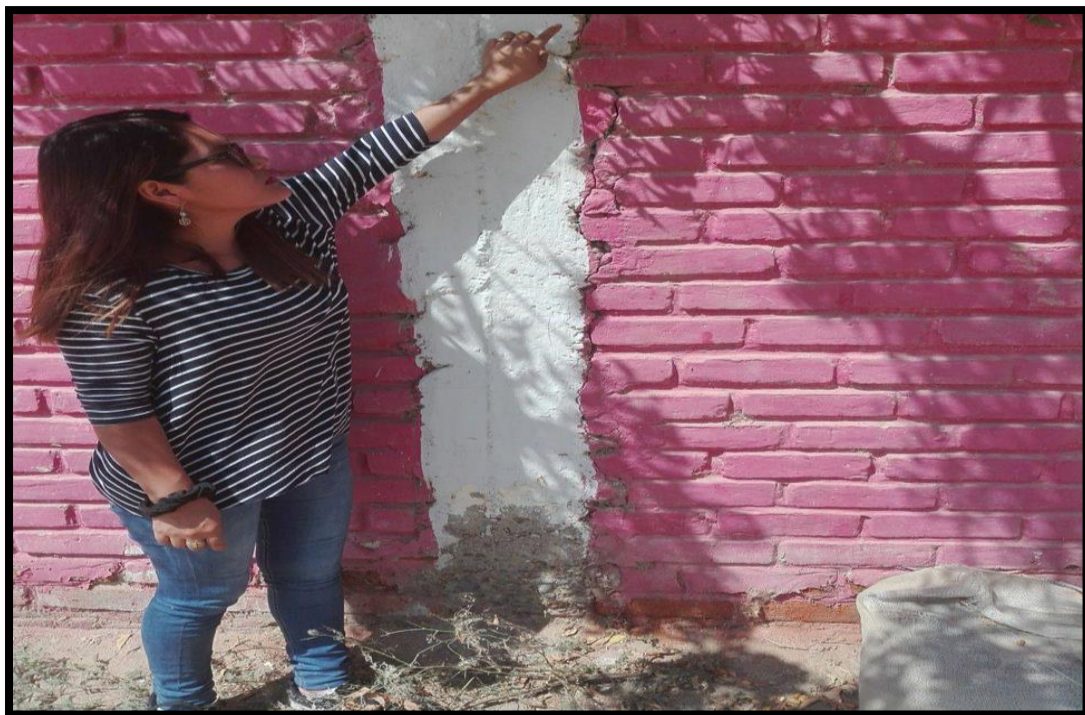
Imagen 20: Identificación de Fisura, UM 07 calle Psj.F.Cossio del Pomar.

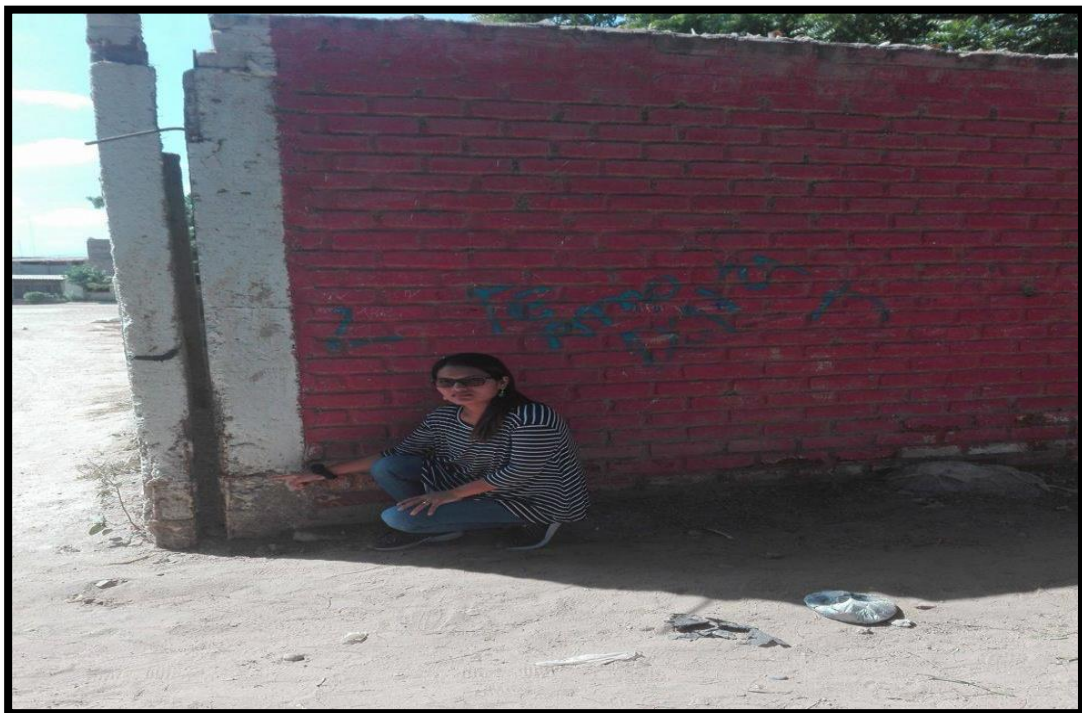
Imagen 22: Identificación de Desprendimiento, Corrosión y Eflorescencia, UM 12 calle Ca. Robles Razuri.

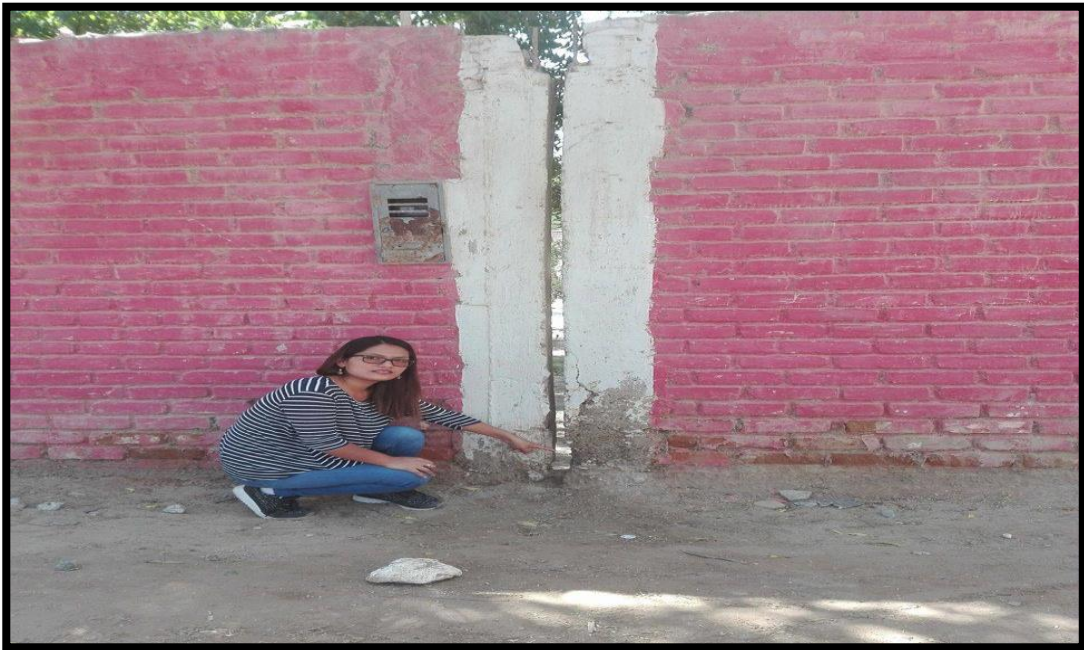
Imagen 23: Identificación de Desprendimiento, Erosión y eflorescencia, UM 13 calle Ca. Robles Razuri.
