**UNIVERSIDAD CATÓLICA LOS ÁNGELES
CHIMBOTE**

**DETERMINACIÓN Y EVALUACIÓN DE LAS
PATOLOGÍAS DEL CONCRETO DEL CANAL
BIAGGIO ARBULÚ DESDE EL KM. 35+051 - 37+019,
UBICADO EN EL DISTRITO DE LA UNIÓN,
PROVINCIA DE PIURA, DEPARTAMENTO DE PIURA,
OCTUBRE – 2021**

**TESIS PARA OPTAR EL TÍTULO PROFESIONAL DE
INGENIERO CIVIL**

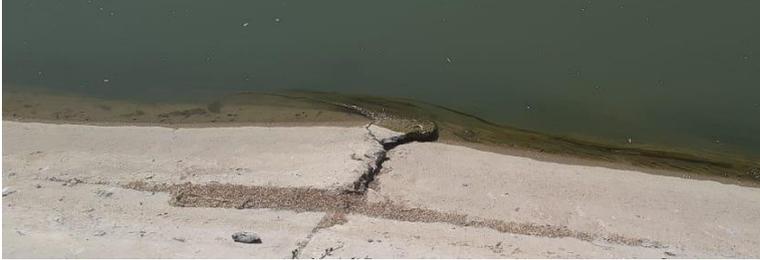
Tabla N° 07: Ficha de Evaluación de la Muestra N° 07.

Patologías encontradas en la muestra N°07						
ELEMENTOS	Losa Izquierda		Losa de Fondo		Losa Derecha	
	Área afectada	% de área afectada	Área afectada	% de área afectada	Área afectada	% de área afectada
Patologías encontradas

1. Sedimentación de sólidos	2.16	0.39%	41.57	13.00%	2.40	0.43%
2. Erosión	15.50	2.78%	0.00	0.00%	17.10	3.06%
3. Desprendimientos	0.30	0.05%	0.00	0.00%	0.90	0.16%

5. Grietas	1.90	0.13%				
6. Vegetación	12.32	0.86%	6.65%		93.35%	
Total	95.53	6.65%

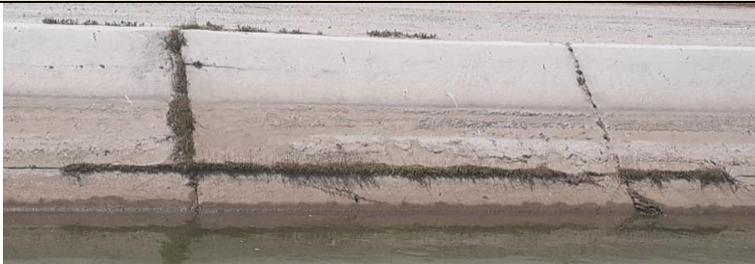
Tabla N° 11: Ficha de Evaluación de la Muestra N° 11.

Patologías encontradas en la muestra N°11						
ELEMENTOS	Losa Izquierda		Losa de Fondo		Losa Derecha	
	Área afectada	% de área afectada	Área afectada	% de área afectada	Área afectada	% de área afectada
Patologías encontradas

1. Sedimentación de sólidos	1.60	0.29%	41.57	13.00%	1.68	0.30%
2. Erosión	11.48	2.06%	0.00	0.00%	14.04	2.51%
3. Desprendimientos	0.36	0.06%	0.00	0.00%	0.24	0.04%

5. Grietas	1.63	0.11%				
6. Vegetación	10.24	0.71%				
Total	84.04	5.84%

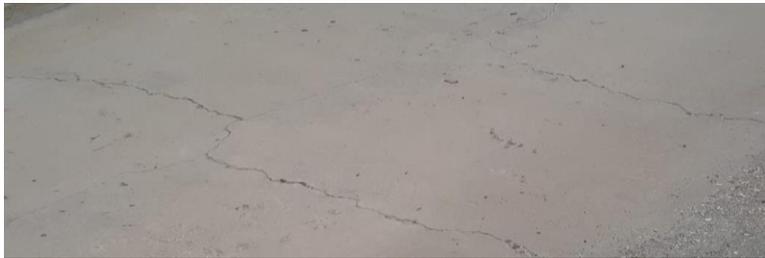
Tabla N° 12: Ficha de Evaluación de la Muestra N° 12.

Patologías encontradas en la muestra N°12						
ELEMENTOS	Losa Izquierda		Losa de Fondo		Losa Derecha	
	Área afectada	% de área afectada	Área afectada	% de área afectada	Área afectada	% de área afectada
Patologías encontradas

1. Sedimentación de sólidos	1.60	0.29%	41.57	13.00%	1.76	0.32%
2. Erosión	13.68	2.45%	0.00	0.00%	14.40	2.58%
3. Desprendimientos	0.64	0.11%	0.00	0.00%	0.48	0.09%
