UNIVERSIDAD CATÓLICA LOS ÁNGELES
CHIMBOTE

ESCUELA PROFESIONAL DE INGENIERÍA CIVIL

DETERMINACIÓN Y EVALUACIÓN DE LAS
PATOLOGÍAS DEL CONCRETO EN COLUMNAS, VIGAS,
SOBRECIMIENTO Y MUROS DE ALBAÑILERÍA
CONFINADA DEL CERCO PERIMÉTRICO DE LA
INSTITUCIÓN EDUCATIVA MARÍA REINA DE LA PAZ,
DISTRITO DE PARIÑAS, REGIÓN PIURA, AGOSTO – 2016

**TESIS PARA OPTAR EL TÍTULO PROFESIONAL DE
INGENIERA CIVIL**

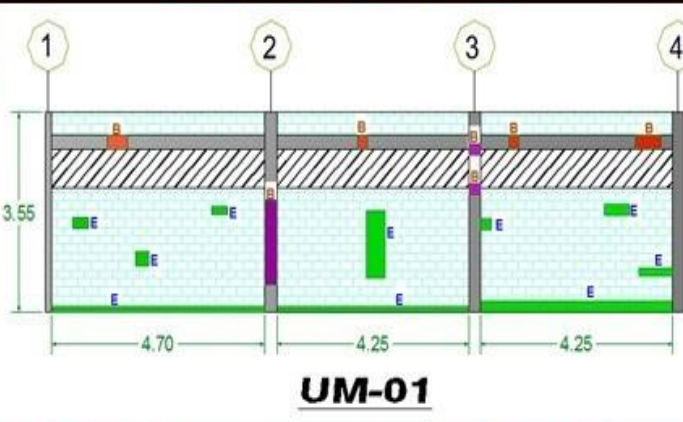
<table border="1"> <tr><td>Grietas</td><td>A</td></tr> <tr><td>Fisuras</td><td>B</td></tr> <tr><td>Escamado</td><td>C</td></tr> <tr><td>Desintegración</td><td>D</td></tr> <tr><td>Erosión</td><td>E</td></tr> <tr><td>Corrosión</td><td>F</td></tr> <tr><td>Distorsión</td><td>G</td></tr> <tr><td>Eflorescencia</td><td>H</td></tr> </table>					Grietas	A	Fisuras	B	Escamado	C	Desintegración	D	Erosión	E	Corrosión	F	Distorsión	G	Eflorescencia	H
