**ESCUELA PROFESIONAL DE
INGENIERÍA CIVIL**

TÍTULO DE LA TESIS:
DETERMINACIÓN Y EVALUACIÓN DE LAS
PATOLOGÍAS DEL CONCRETO EN LAS ESTRUCTURAS
DE ALBAÑILERÍA CONFINADA DEL PRONOEI SAN
DIONISIO Y DEL PRONOEI SANTA ANA, DISTRITO DE
PAMPA HERMOSA, PROVINCIA DE SATIPO,
DEPARTAMENTO DE JUNÍN, MAYO-2016

**TESIS PARA OPTAR EL TÍTULO
PROFESIONAL DE INGENIERO CIVIL**

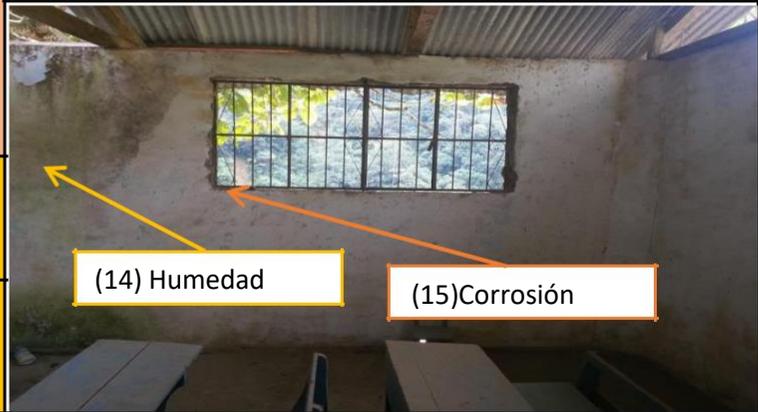
Patologías en el cerco perimétrico						Nivel de severidad	Leve (1)	Moderado (2)	Severo(3)
Muestra	(m2) I	(m2) eje	(m2) eje B-entre eje 1 y eje - 2	%afectado		Fotografías de las patologías en los ejes			
Elementos	Área total	Área total afectada	Área sin patología	Estadísticas de efectos					
					% no afectado				
Muros	15.80	10.00	5.80	63.29	36.71	(14)-(15)	-2		
Columna	1.25	0.50	0.75	40.00	60.00	(14)-(15)	-2

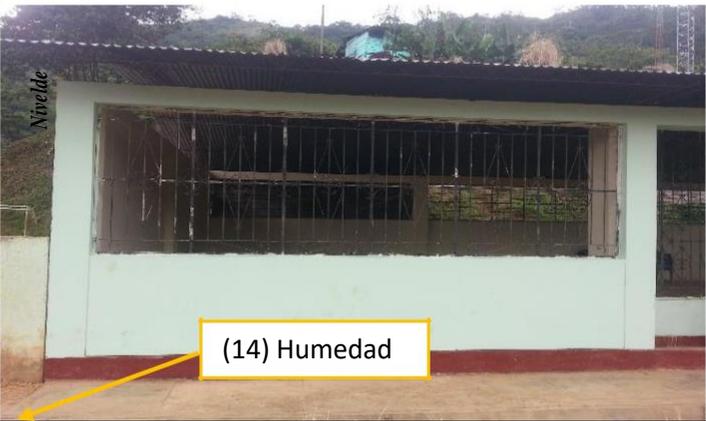
Tabla de patologías en el cerco perimétrico							Niveles de severidad		
							Leve (1)	Moderado(2)	Severo (3)
Muestra	I	EJE	EJE A-ENTRE EJE 1 y EJE -2			Patologías	Cantidad	Fotografía de las patologías encontradas	
Elementos	Área total (m2)	Área total afectada (m2)	Área sin patología (m2)	Estadísticas de efectos				Nivel de	da
				%afectado	% no afectado				
Muros	3.63	1.25	2.38	34.44%	65.56%	(14)	Leve (1)

Columna	1.25	0.57	0.68	45.60%	54.40%	(14)	Leve (1)

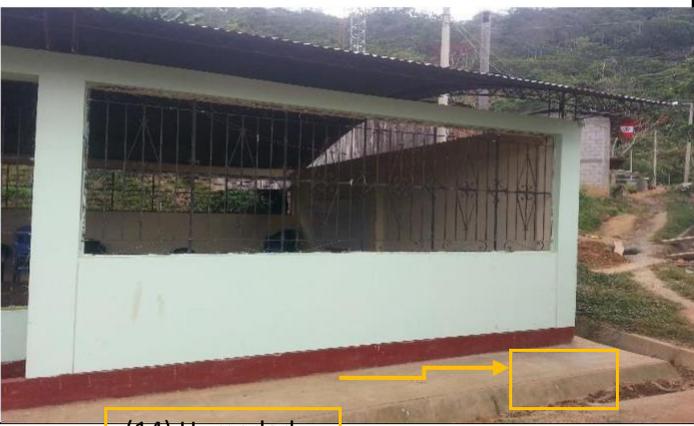
Tabla de patologías en el cerco perimétrico							Niveles de severidad		
							Leve (1)	Moderado(2)	Severo (3)
Muestra	I	eje	eje A-entre eje 3 y eje -4			Patologías encontradas	Nivel de severidad	Fotografía de las patologías encontradas	
Elementos	Área total (m2)	Área total afectada (M2)	Área sin patología (m2)	Estadísticas de efectos				(14)	leve (1)
				%Afectado	% No afectado				
Muros	3.63	1.05	2.58	28.93%	71.07%	(14)	leve (1)

Columna	1.25	0.35	0.90	28.00%	72.00%	(14)	leve (1)

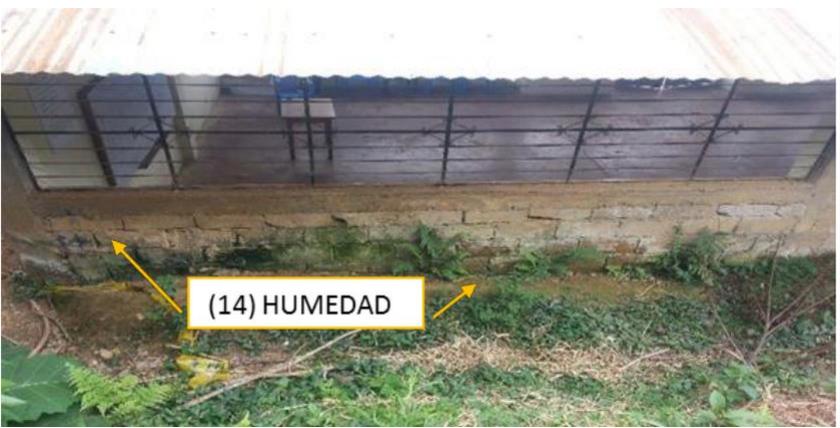
Tabla de patologías en el cerco perimétrico								Niveles de severidad			
								Leve (1)	Moderado(2)	Severo (3)	
<i>Muestra</i>	3	<i>eje</i>	<i>eje B-entre eje 1 y eje -2</i>			<i>encontradas</i>		Fotografía de las patologías encontradas			
<i>Elementos</i>	<i>Área (m2) total</i>	<i>Área total (m2) afectada</i>	<i>Área sin (m2) patología</i>	<i>Estadísticas de efectos afectado</i>		<i>Patologías</i>	<i>Nivelde</i>

<i>%Afectado</i>	<i>% No</i>						
Muros	3.63	2.87	0.76	79.06%	20.94%	(14)	Leve (1)				
Columna	1.25	0.8	0.45	64.00%	36.00%	(14)	Leve (1)

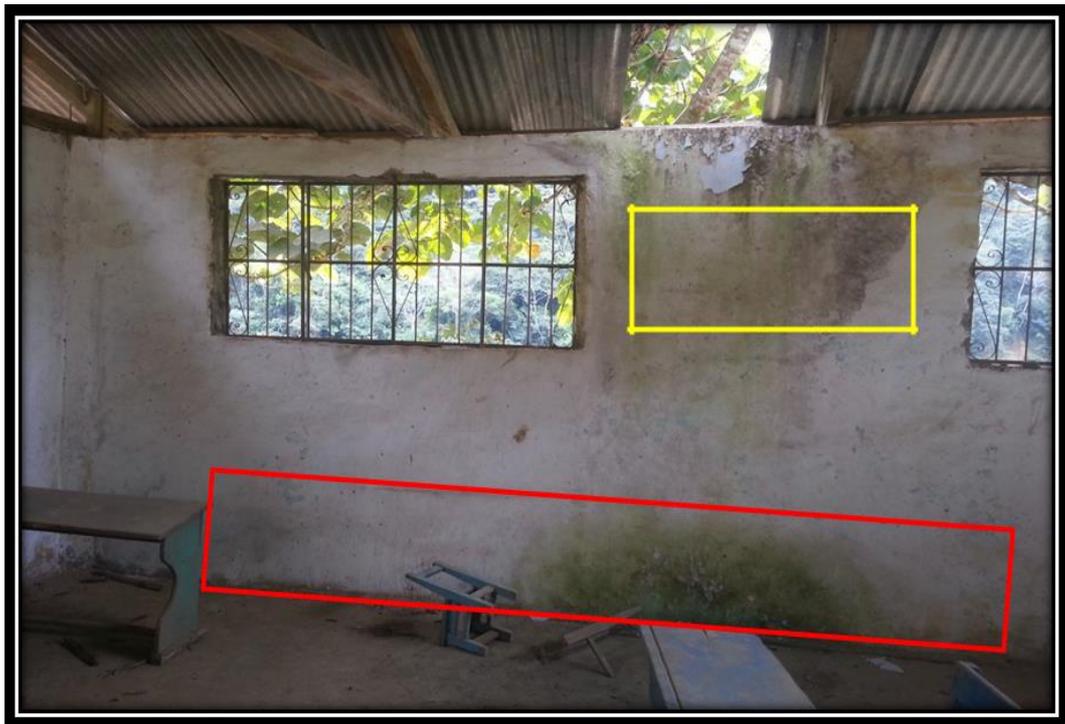
Figura 65. En el eje B entre el eje 1 y 2, se puede apreciar con las líneas amarillas que la estructura está sufriendo una corrosión; y con las líneas rojas que fue afectada por la humedad

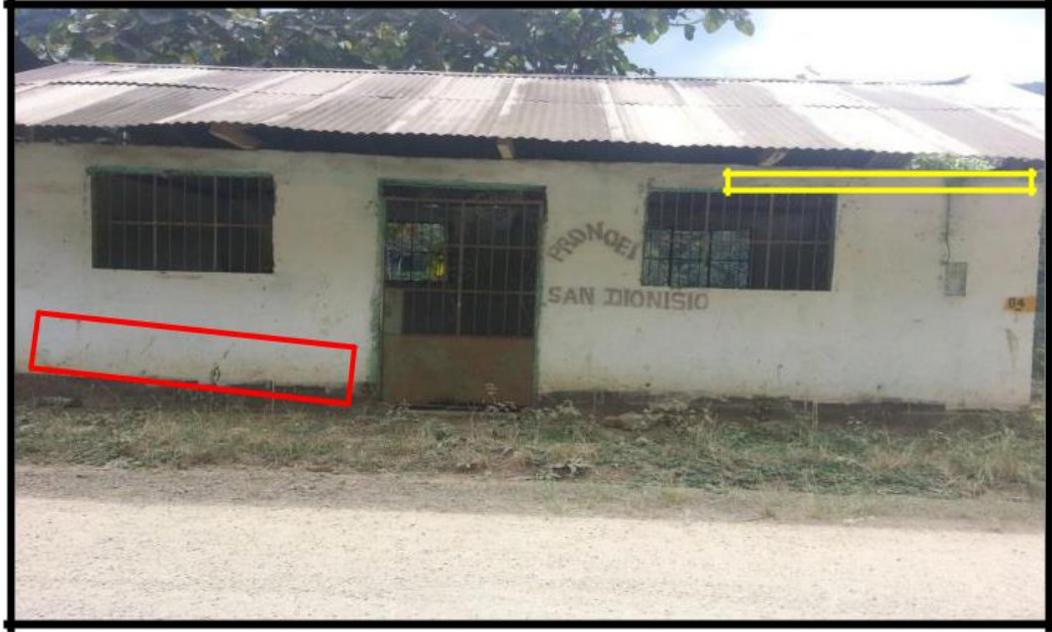
Figura 66. En el **eje A** entre el **eje 1 y 2**, se puede apreciar con las líneas amarillas que la estructura está sufriendo una corrosión; y con las líneas rojas que fue afectada por la humedad

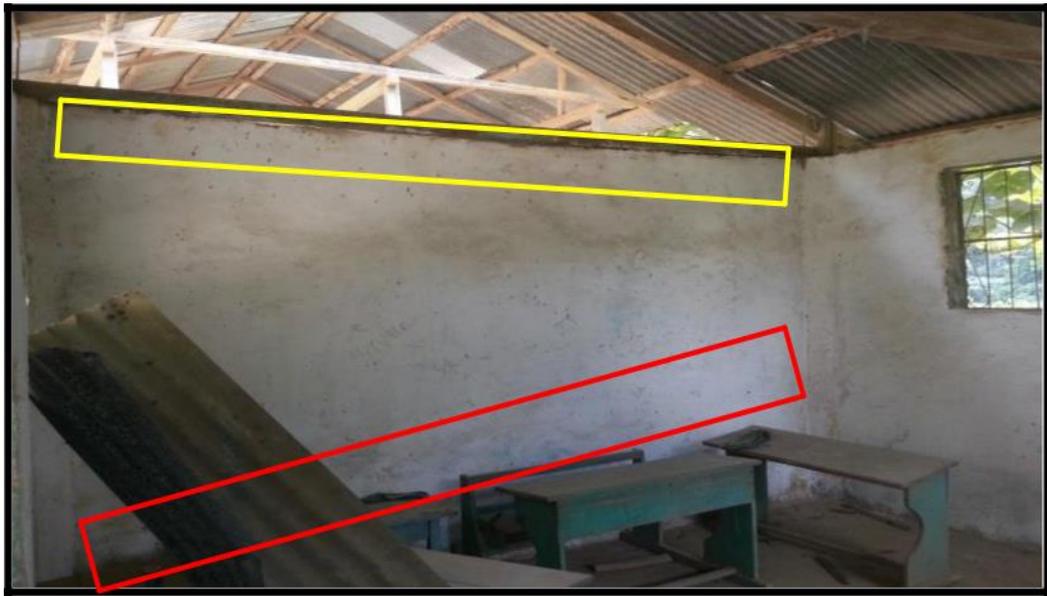
Figura 67. En el **eje 1** entre el **eje A y B**, se puede apreciar con las líneas amarillas que la estructura está sufriendo una corrosión; y con las líneas rojas que fue afectada por la humedad

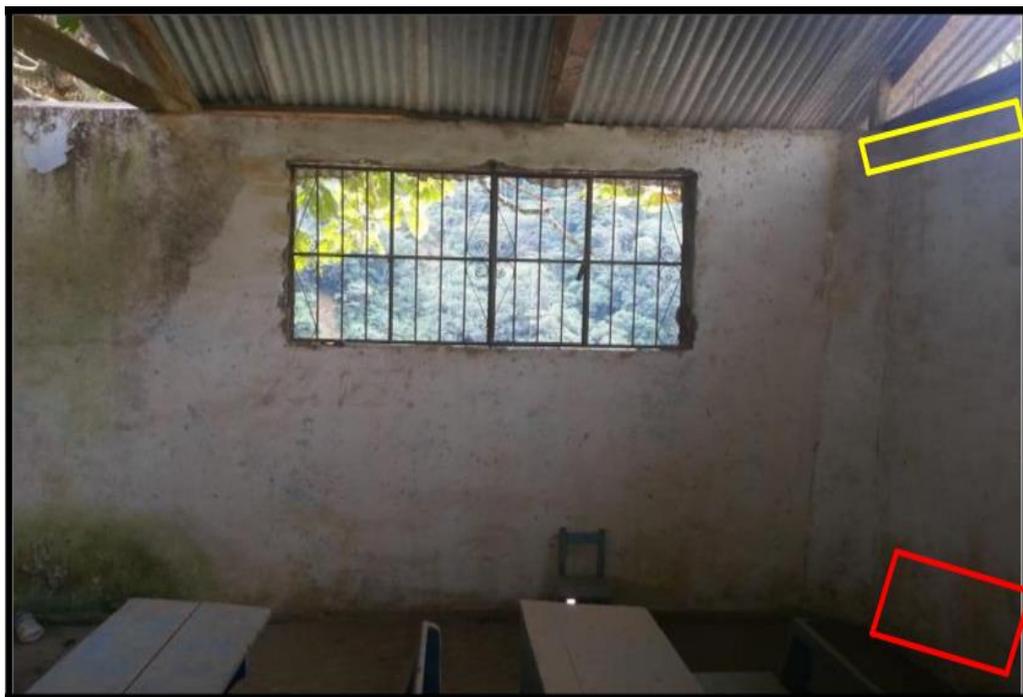
Figura 68. En el eje 2 entre el eje A y B, se puede apreciar con las líneas amarillas que la estructura está sufriendo una corrosión; y con las líneas rojas que fue afectada por la humedad

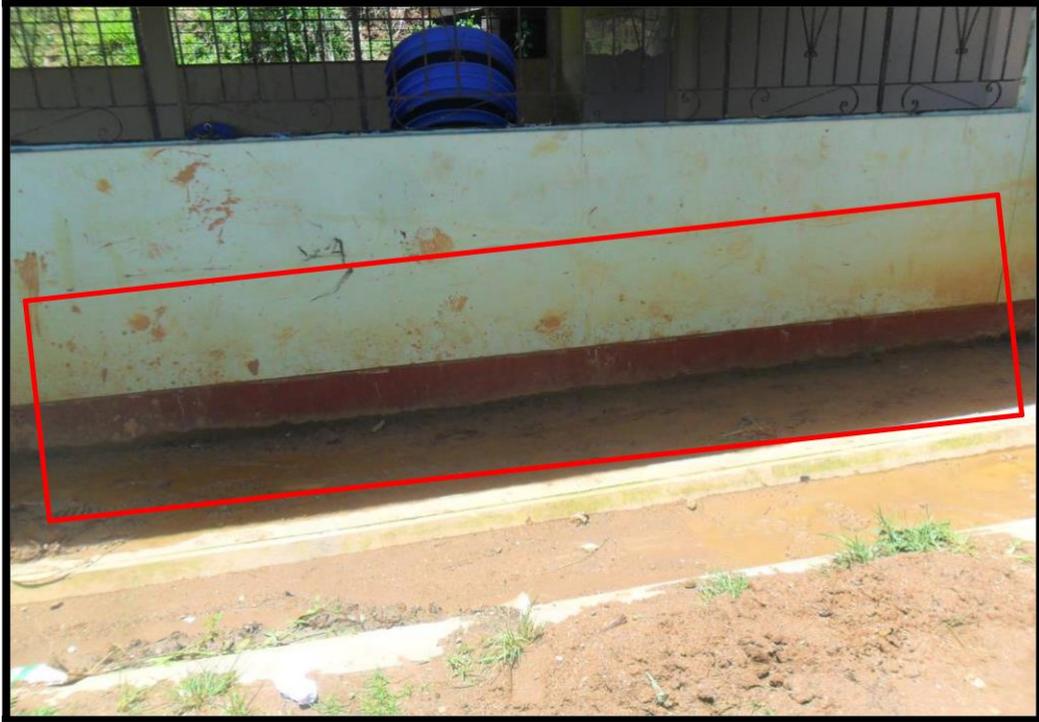
Figura 70. En el **eje A** entre el **eje 1 y 2**, donde que se puede apreciar que fue afectado por la humedad

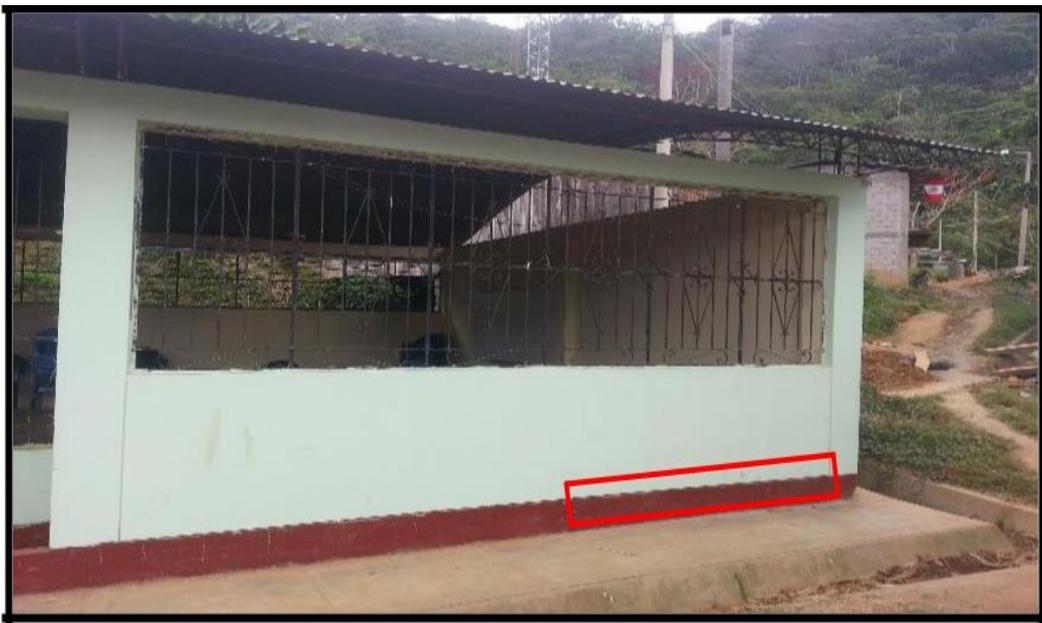
Figura 71. En el **eje A** entre el **eje 3 y 4**, donde que se puede apreciar que fue afectado por la humedad

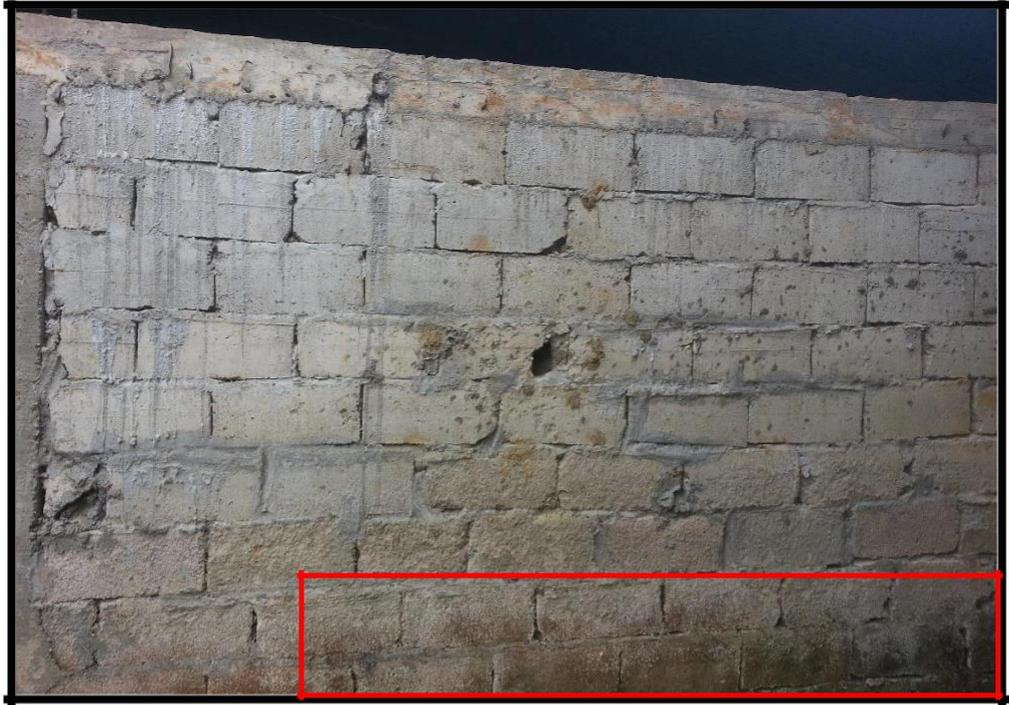
Figura 72. En el **eje 4** entre el **eje A y B**, se puede apreciar que fue afectado por la humedad

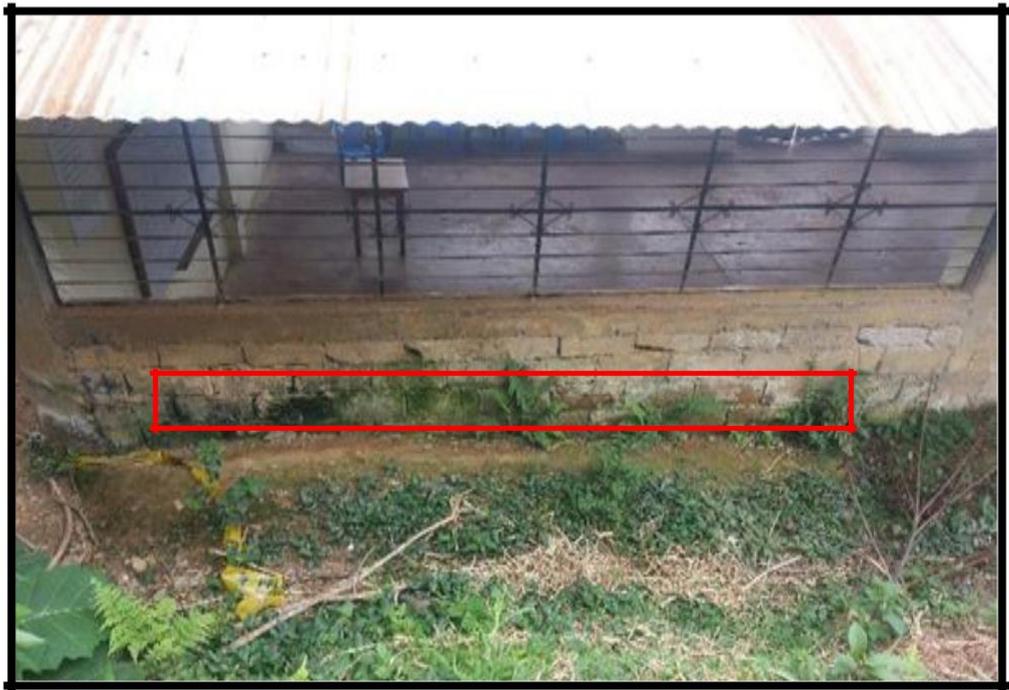
Figura 73. En el **eje B** entre el **eje 1 y 2**, se puede apreciar que fue afectado por la humedad

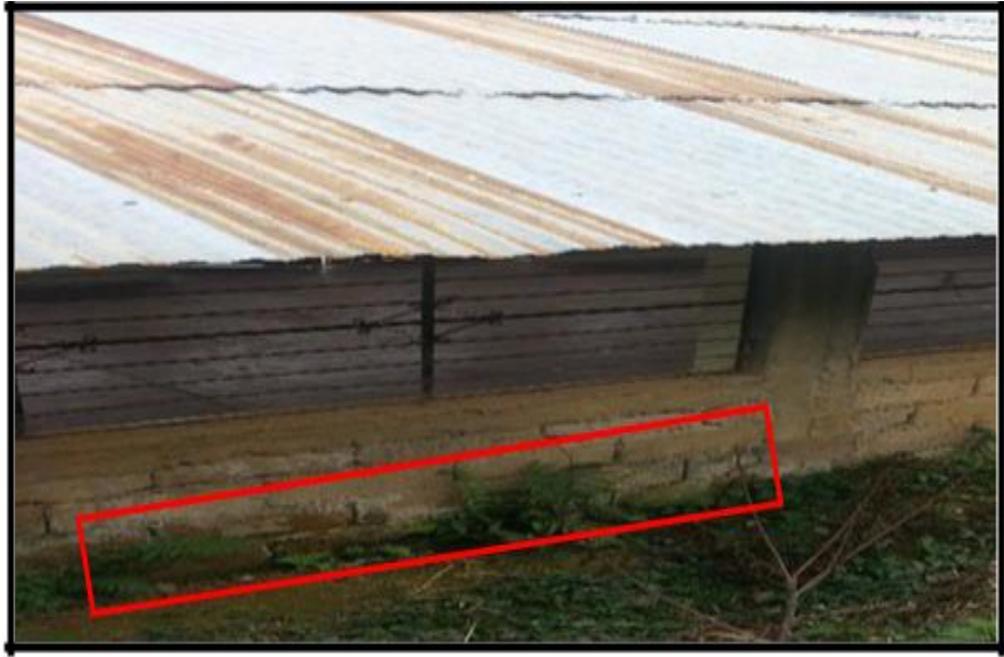
Figura 74. En el **eje B** entre el **eje 2 y 3**, se puede apreciar que fue afectado por la humedad

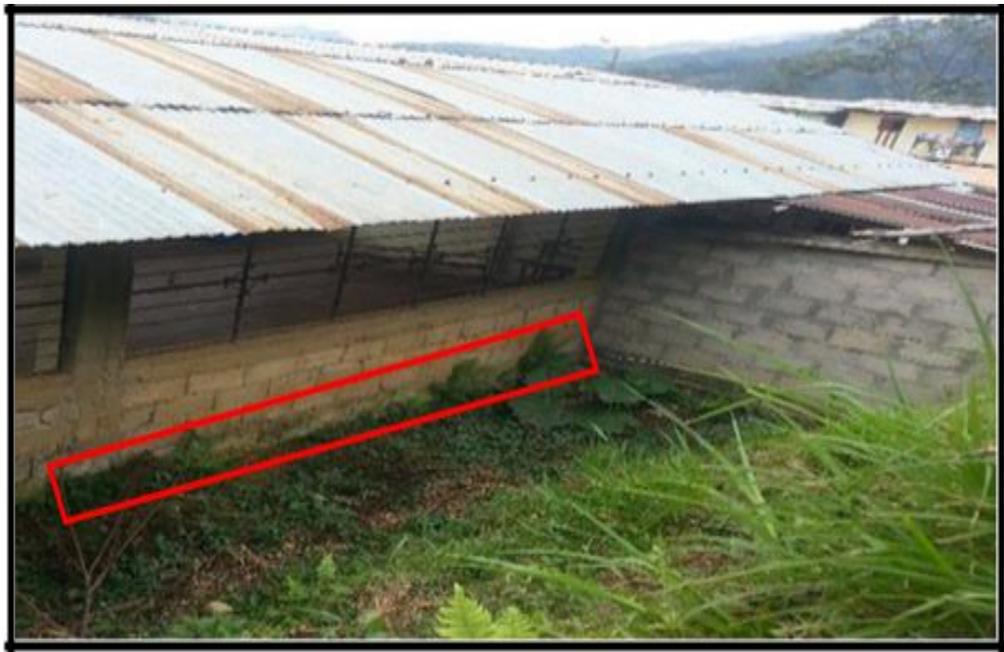
Figura 75. En el **eje B** entre el **eje 3 y 4**, se puede apreciar que fue afectado por la humedad

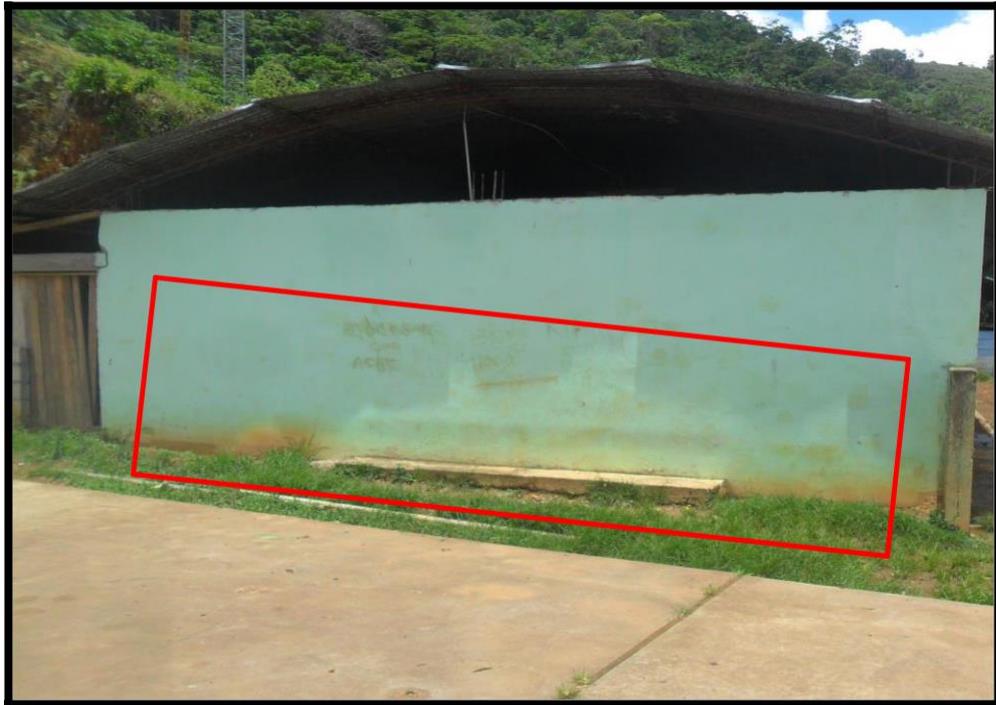
Figura 76. En el **eje 1** entre el **eje A y B**, se puede apreciar que fue afectado por la humedad
