**UNIVERSIDAD CATOLICA LOS ANGELES DE
CHIMBOTE**

**DETERMINACION Y EVALUACION DE LAS PATOLOGIAS
DEL CONCRETO PARA OBTENER EL INDICE DE
INTEGRIDAD ESTRUCTURAL DEL PAVIMENTO Y LA
CONDICION OPERACIONAL DE LA SUPERFICIE DE LAS
PLATAFORMAS DEPORTIVAS DE LOS PRINCIPALES AA.
HH. DEL DISTRITO DE YARINACocha, PROVINCIA DE
CORONEL PORTILLO, DEPARTAMENTO UCAYALI, 2017.**

TESIS PARA OPTAR EL TITULO PROFESIONAL DE INGENIERO CIVIL

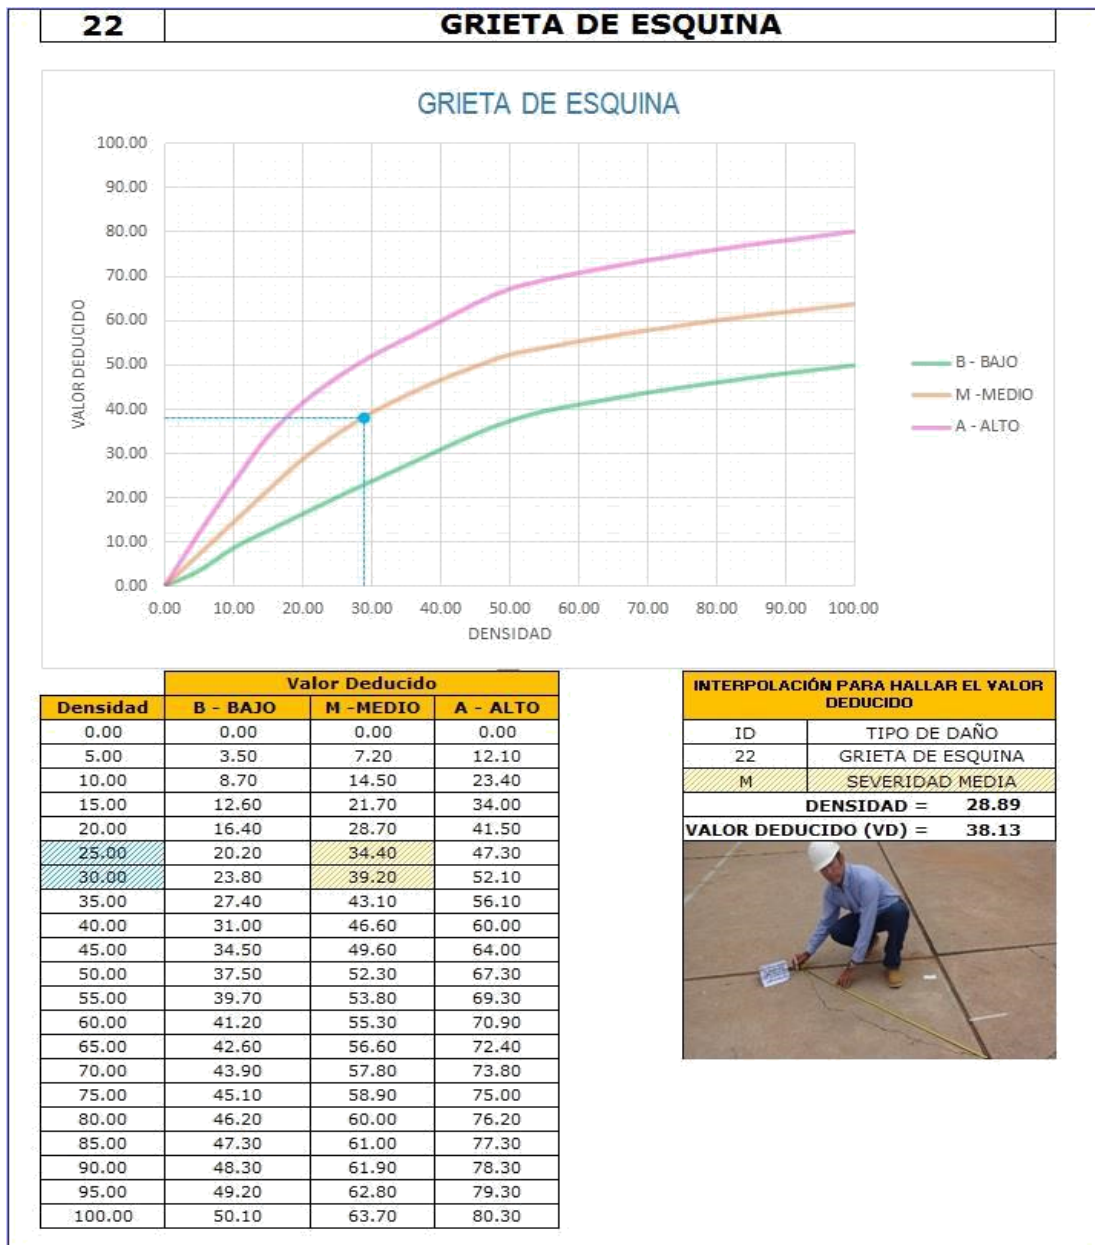
Figura N°09: Patología de Grieta de Esquina de la Unidad de Muestra 1, Severidad Media.

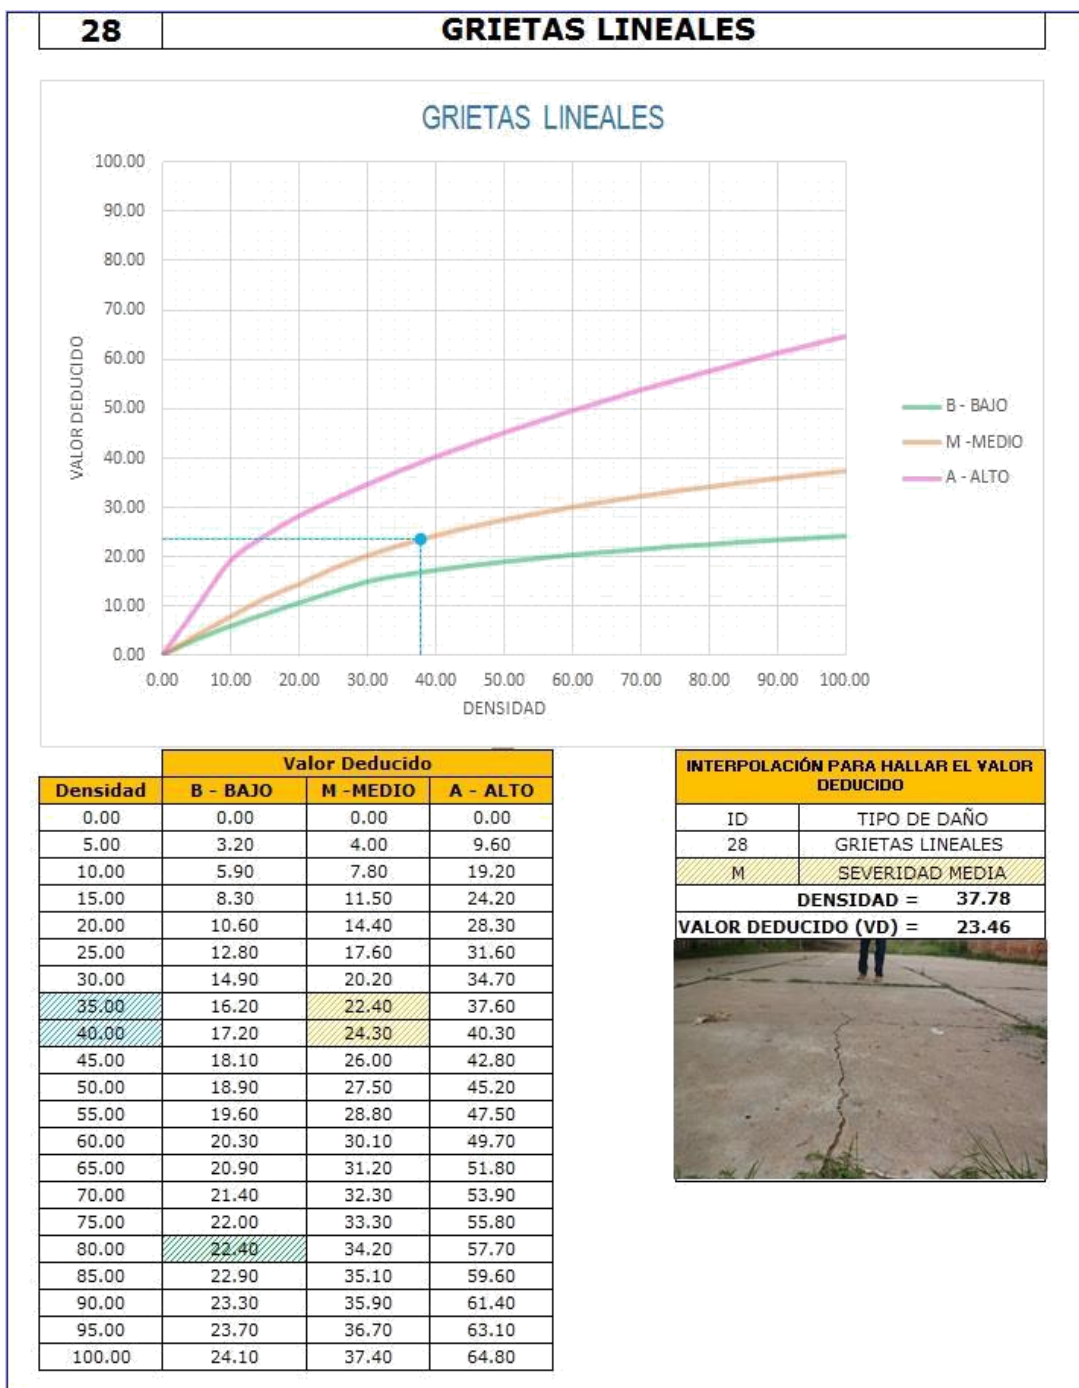
Figura N°10: Patología de Grieta Lineales de la Unidad de Muestra 1, Severidad Media.

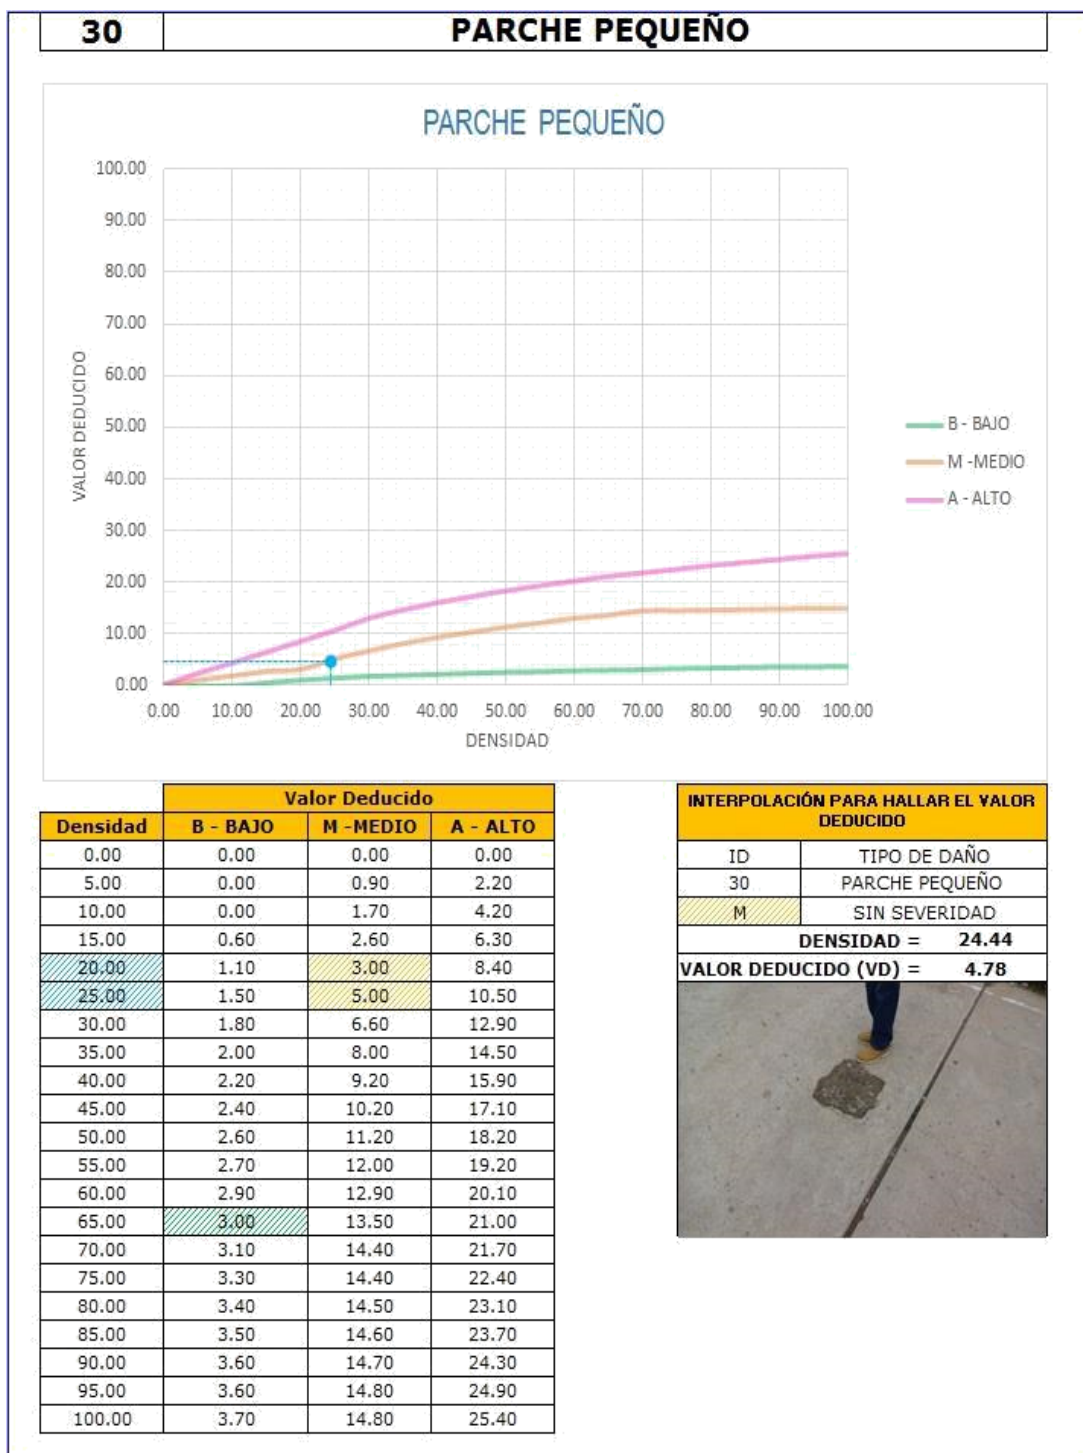
Figura N°11: Patología de Parche Pequeño de la Unidad de Muestra 1, Sin Severidad.

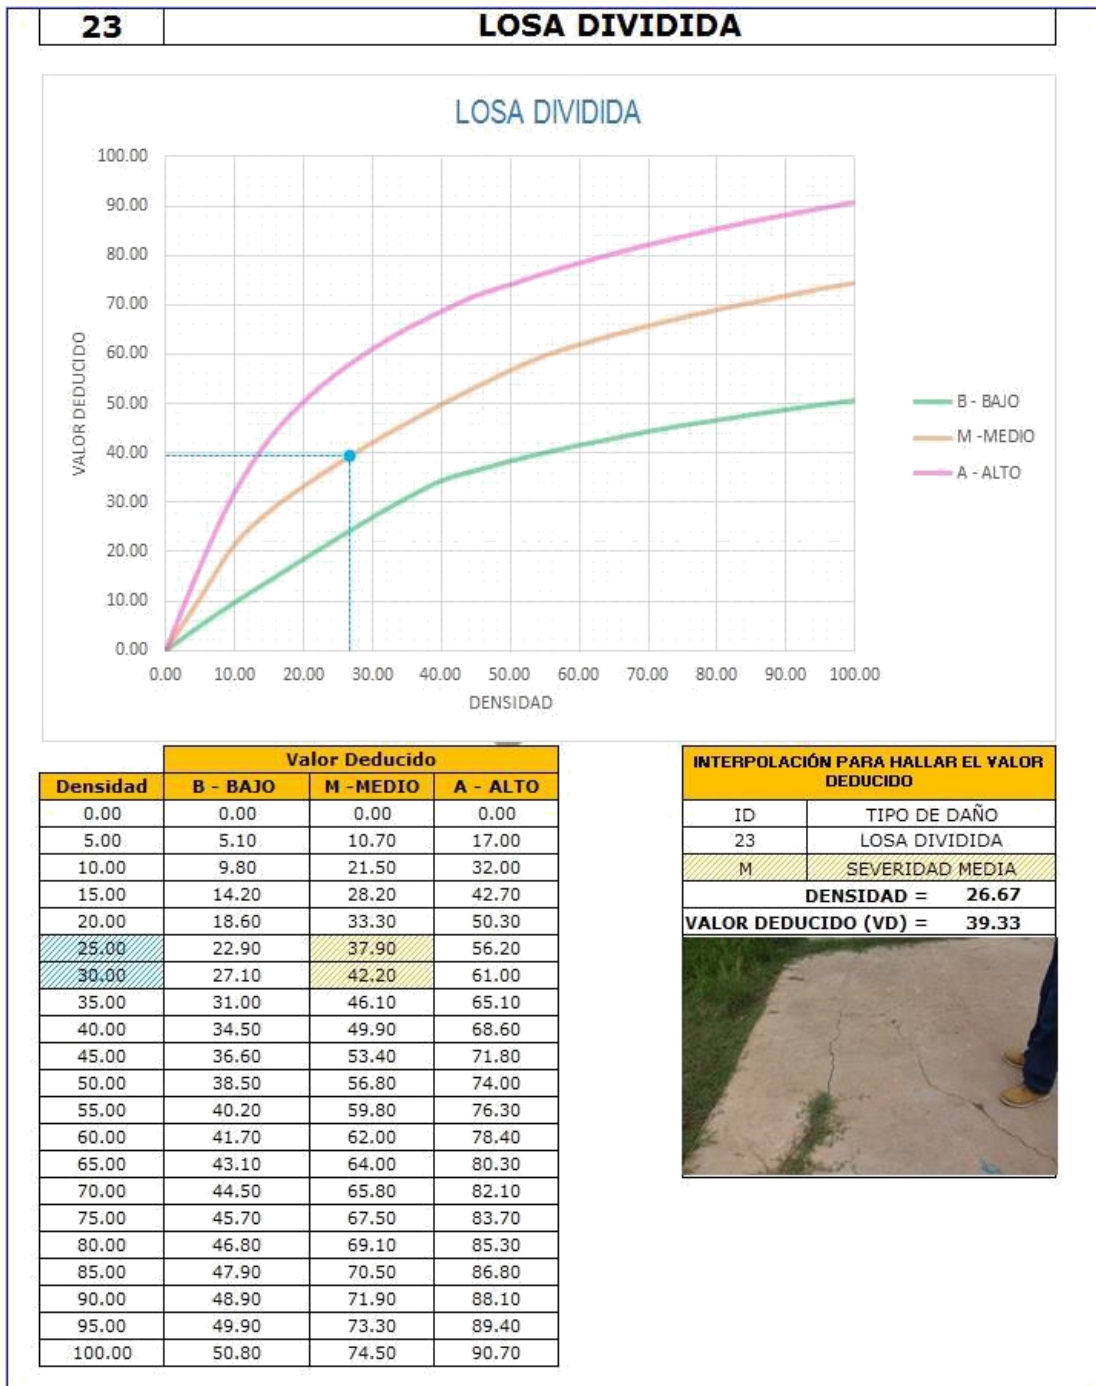
Figura N°18: Patología de Losa Dividida de la Unidad de Muestra 2, Severidad Media.

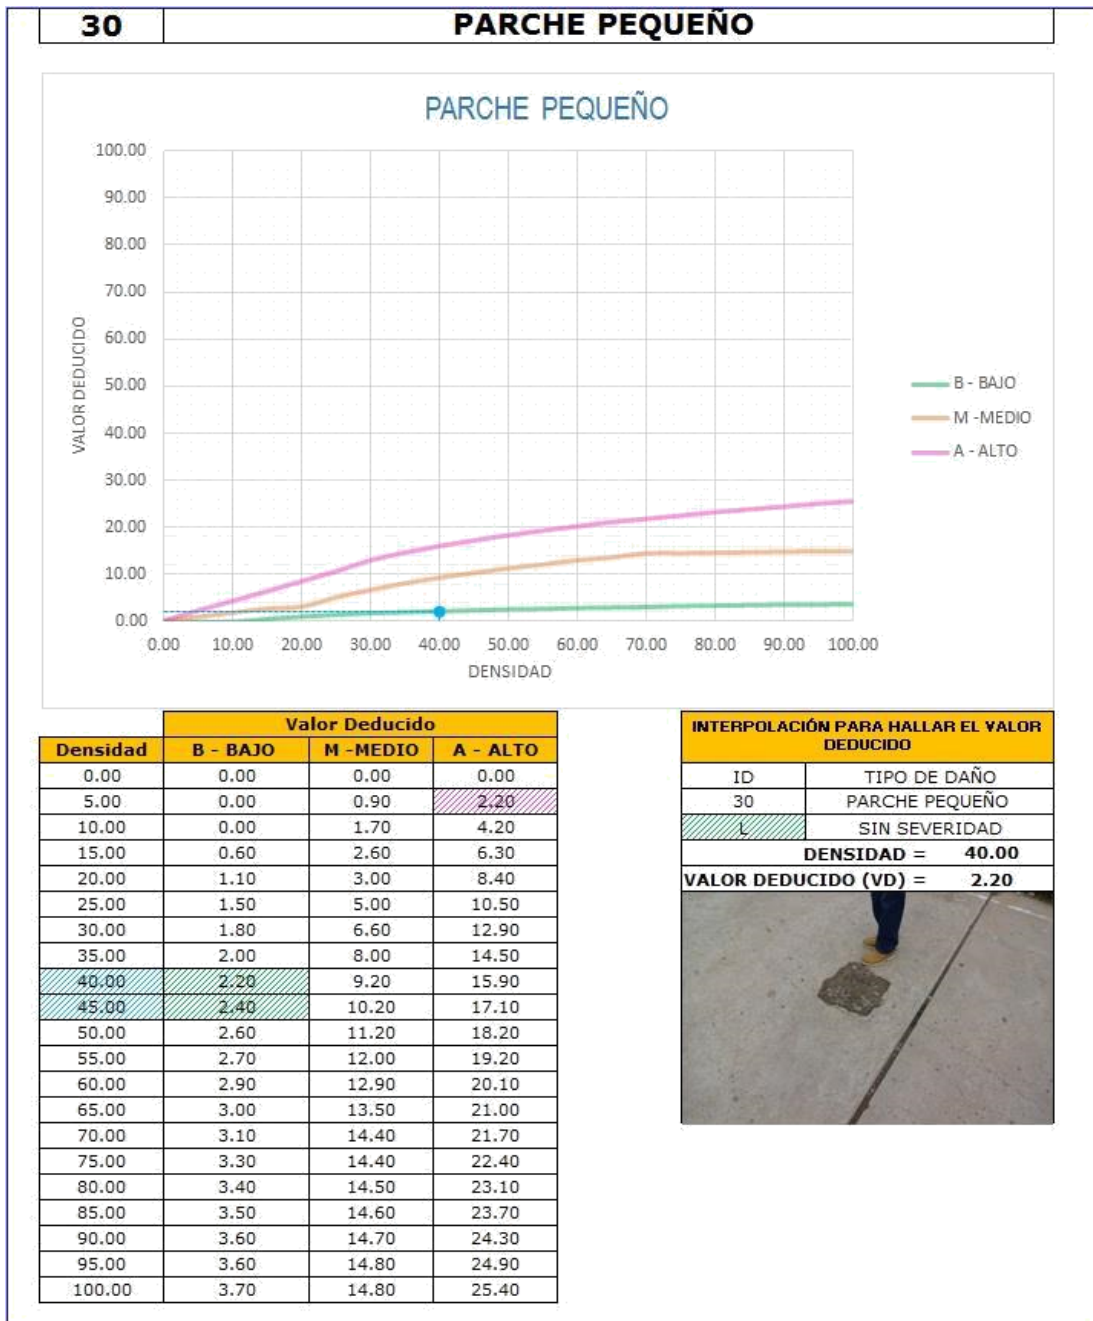
Figura N°21: Patología de Parche Pequeño de la Muestra 2, Sin Severidad.

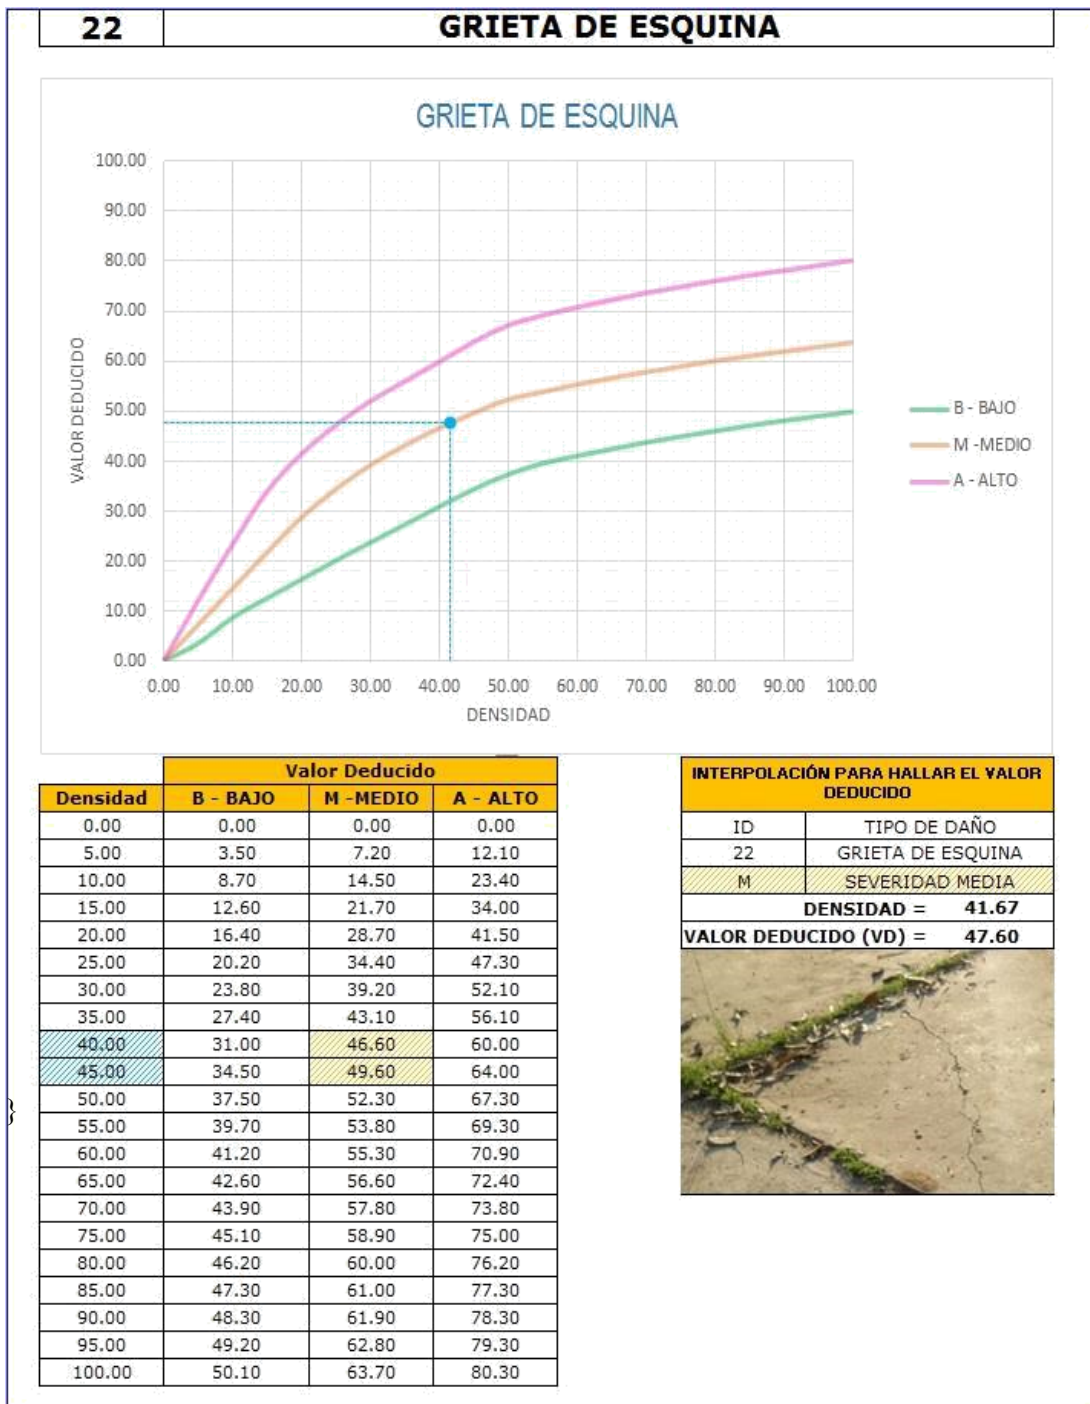
Figura N° 27: Patología de Grieta de Esquina de la Muestra 3, Severidad Media.

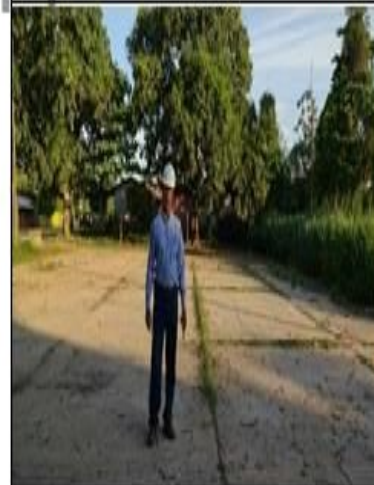
VALOR DEDUCIDO	
ID	TIPO DE DAÑO
26	DAÑO DEL SELLO DE LA JUNTA
M	SEVERIDAD MEDIA
DENSIDAD = 58.33	
VALOR DEDUCIDO (VD) = 4.00

Figura N° 29: Patología de Daño de Sello de la Junta de la Muestra 3, Severidad Media.

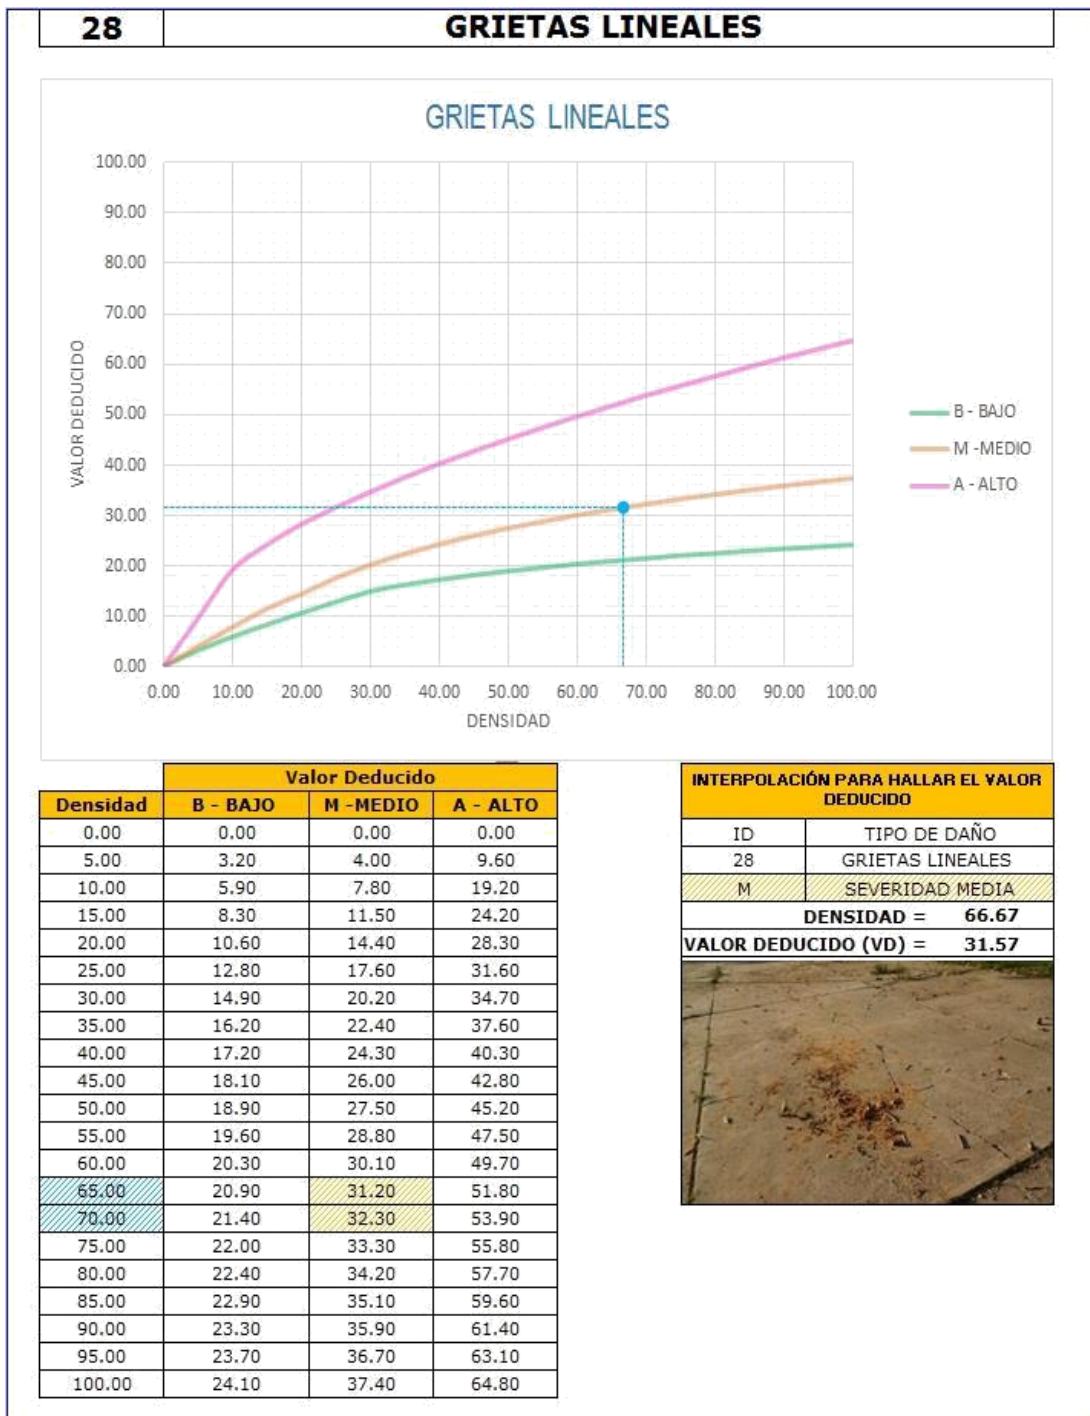
Figura N° 30: Patología de Grietas Lineales de la Muestra 3, Severidad Media
Fuente: *Elaboración Propia.*

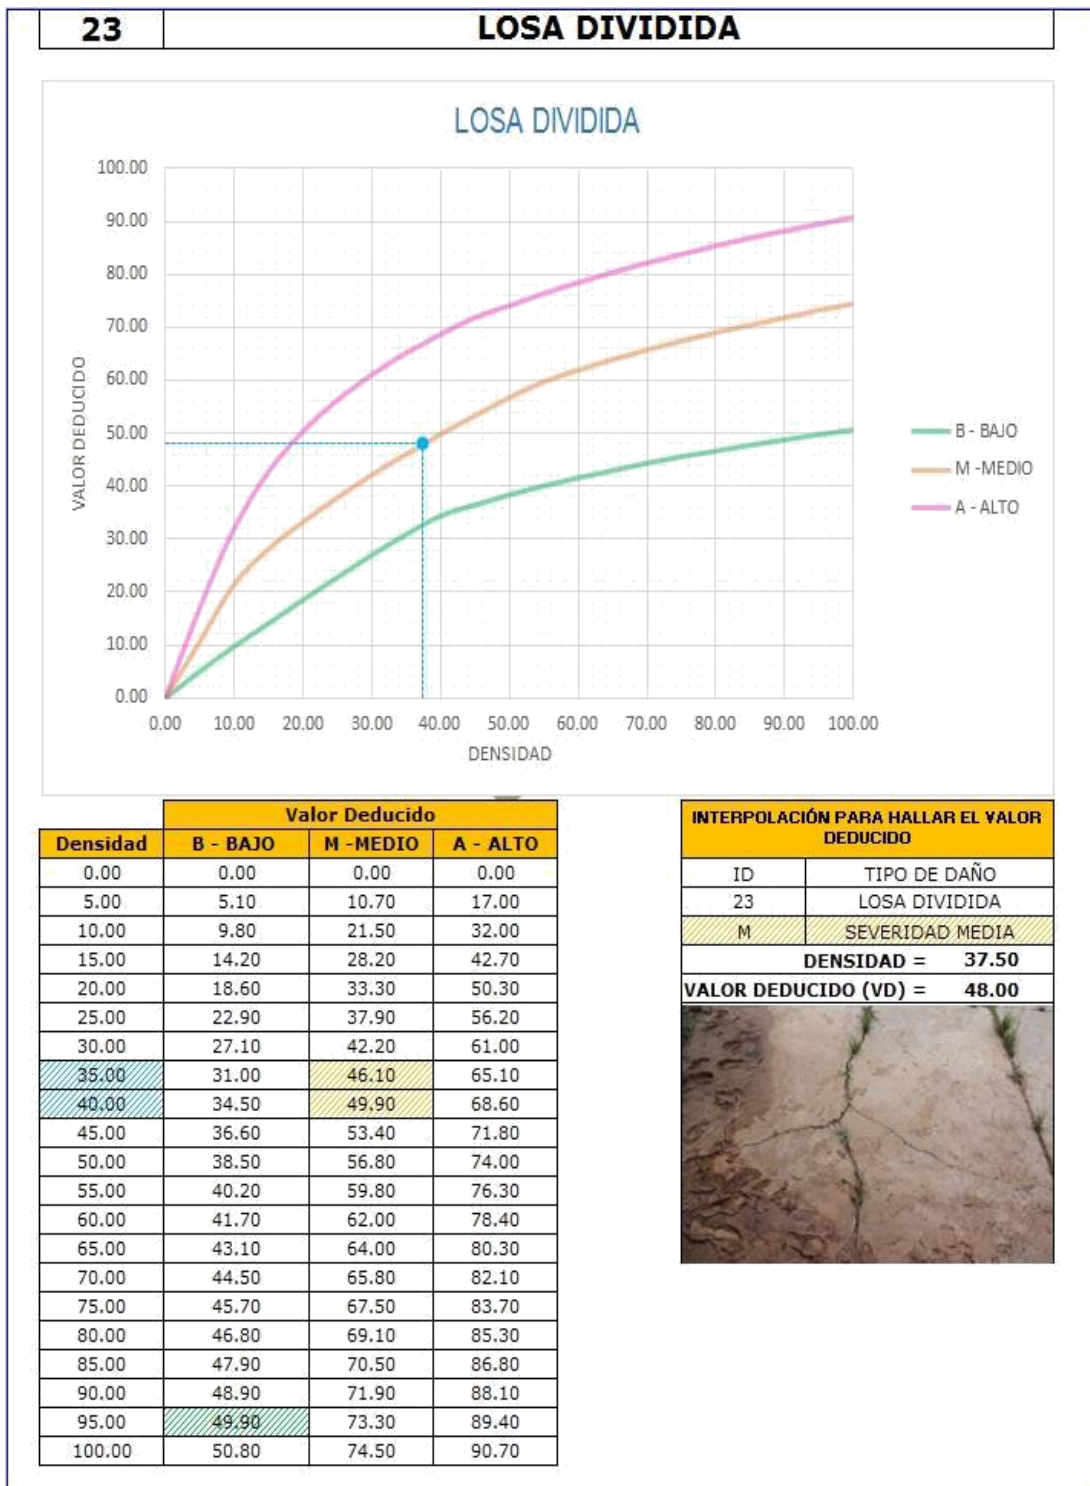
Figura N° 35: Patología de Losa Dividida de la Muestra 4, Severidad Media.

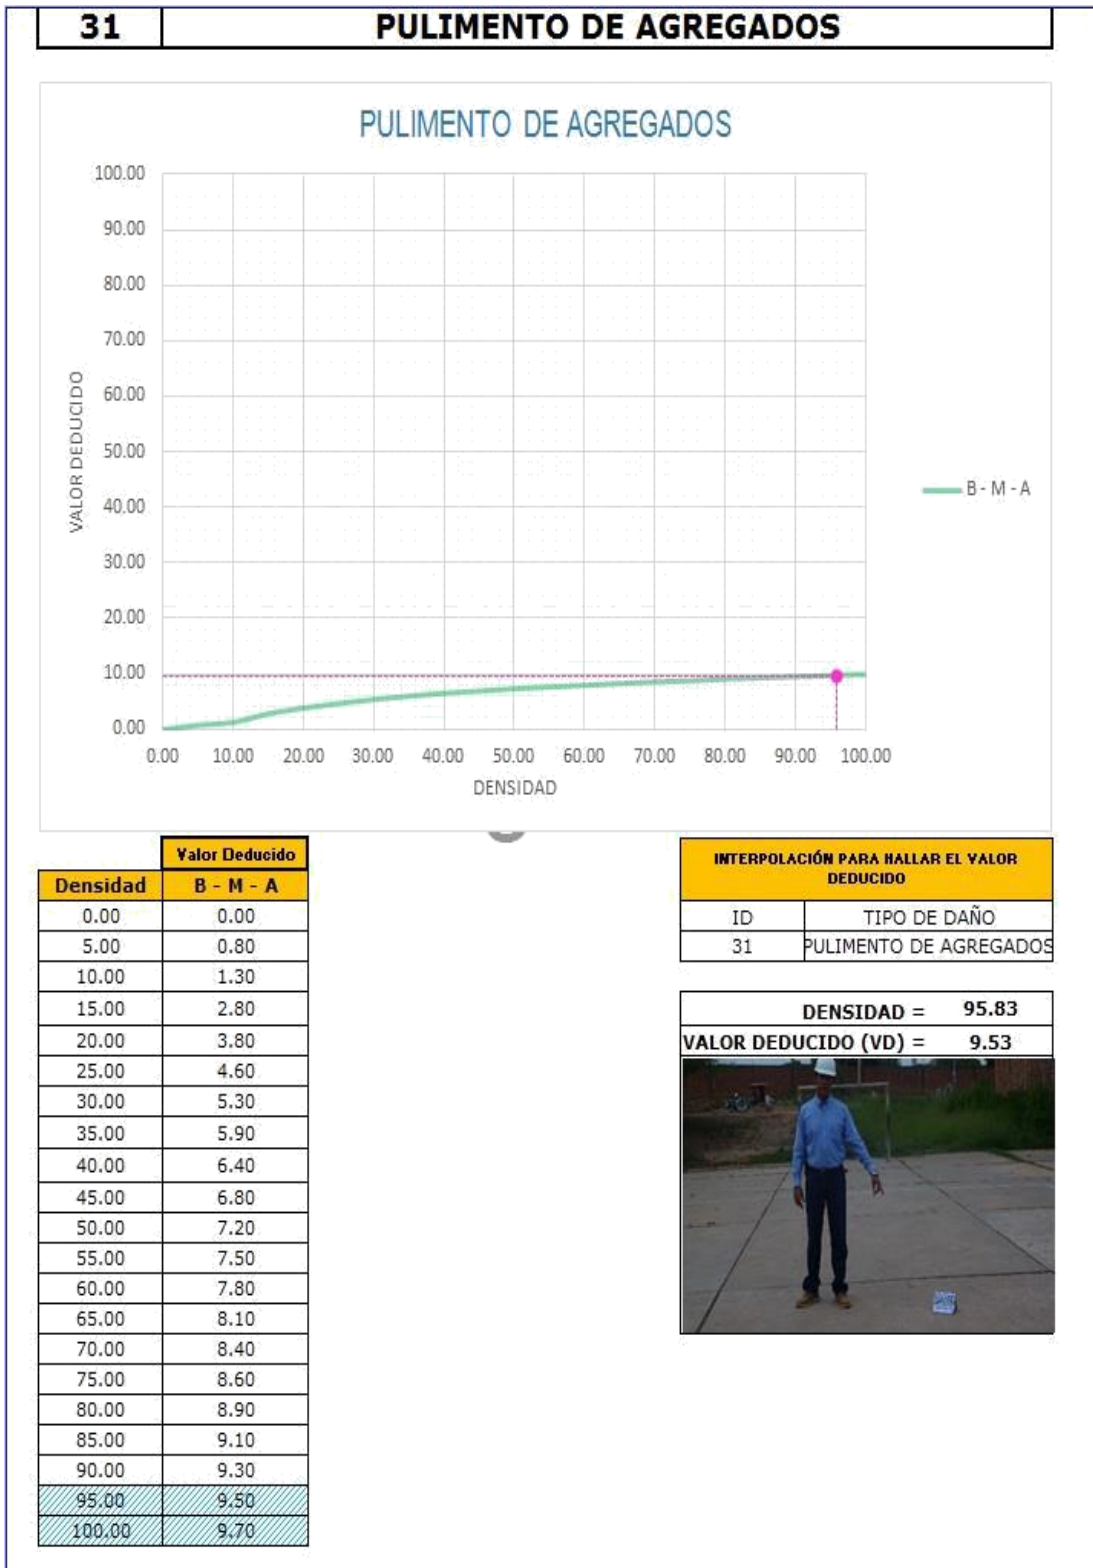
Figura N° 38: Patología de Pulimento de Agregados de la Muestra 4, Severidad Media.

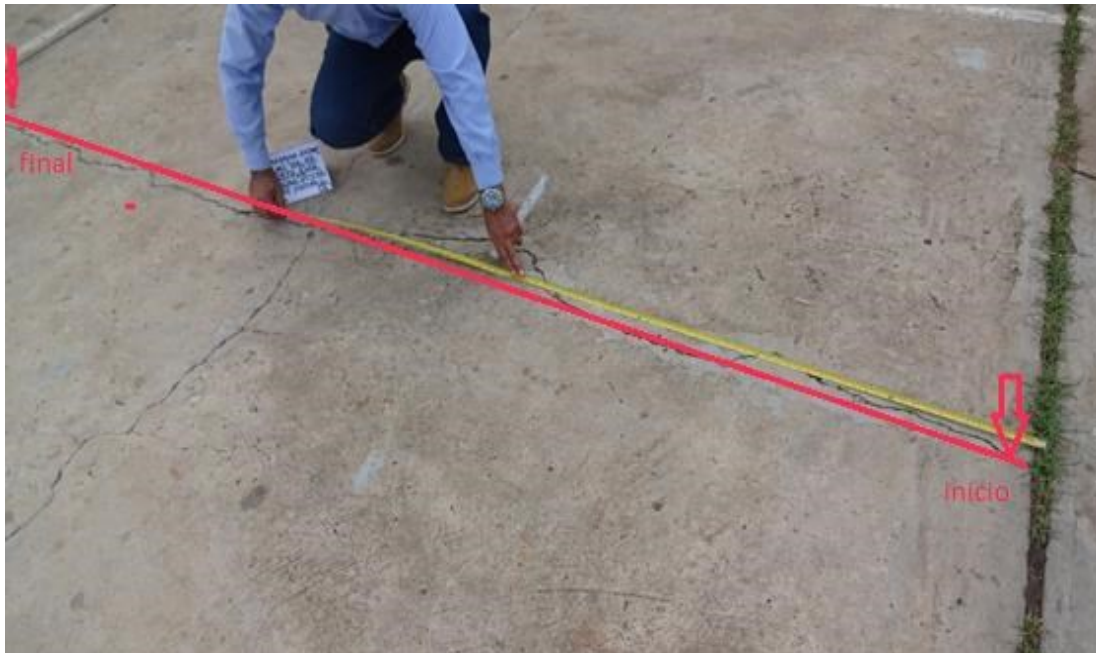
28. GRIETA LINEAL:

Figura N° 02 Se puede observar una grieta lineal en la plataforma deportiva

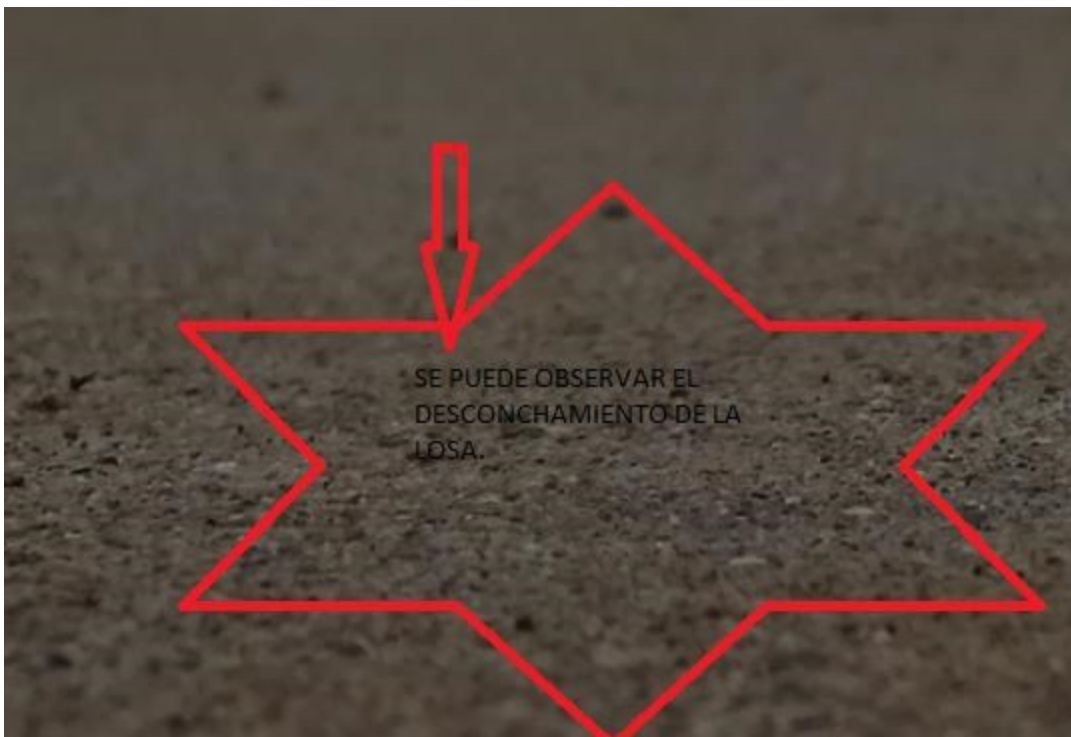
38. DESCONCHAMIENTO:

Figura N° 04 Se puede observar la presencia de la falla de Desconchamiento en la plataforma deportiva.

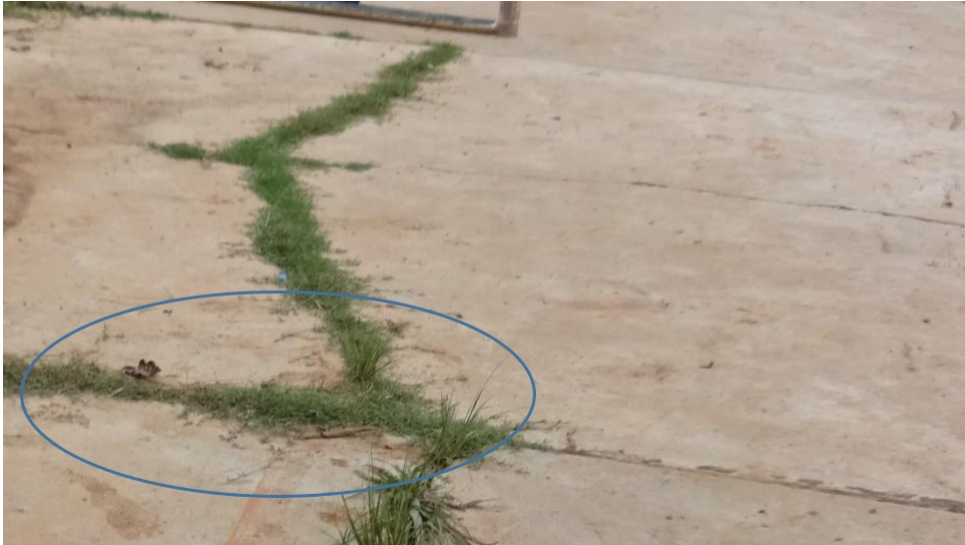
26. DAÑO DE SELLO DE JUNTAS

Figura N° 05 Se puede observar la presencia del Daño del sello de juntas en la plataforma deportiva.

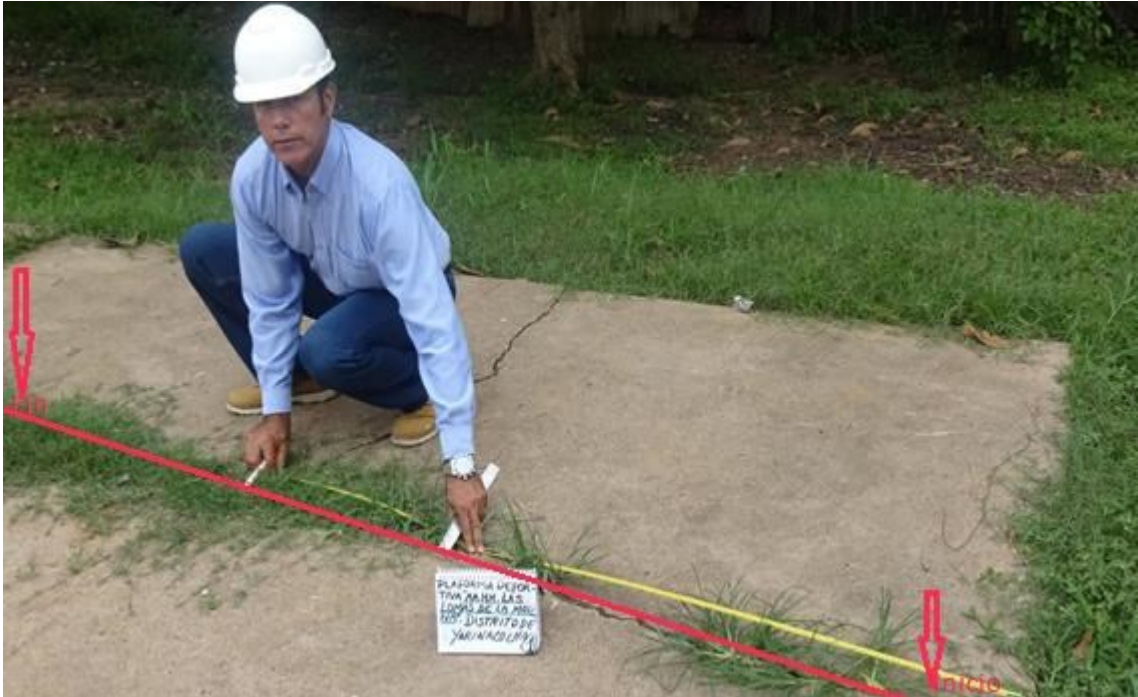
23. LOSA DIVIDIDA:

Figura N° 06 Se puede observar la presencia de la falla de Losa dividida en la plataforma deportiva del AA .HH Las lomas de la Molina

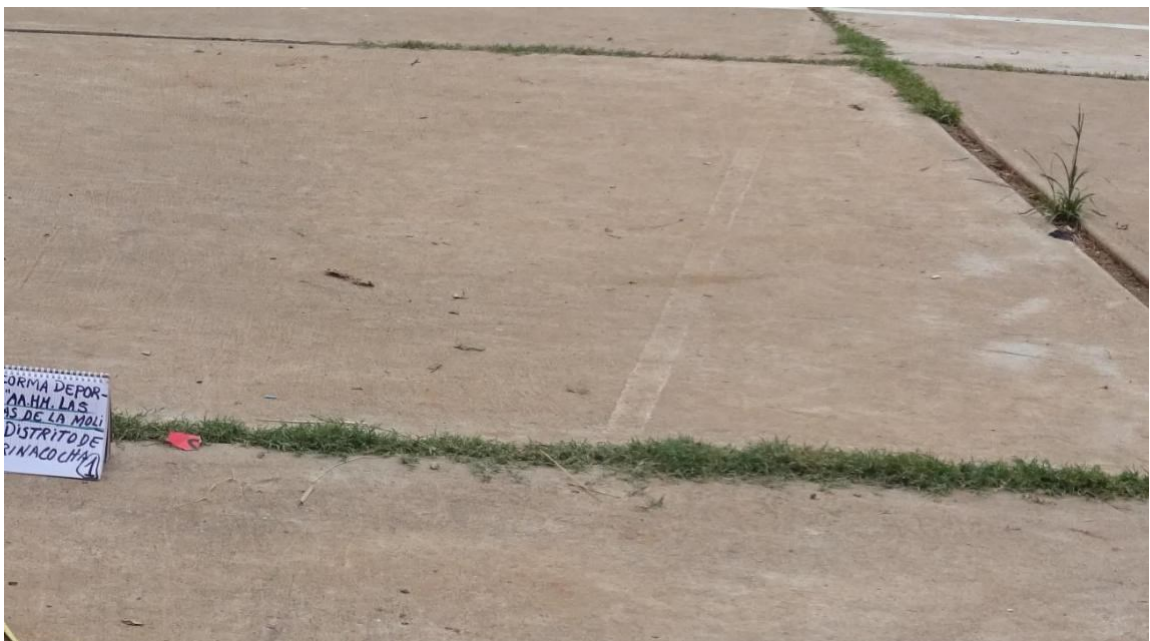
26. DAÑO DE SELLO DE LA JUNTA Figura N° 07 Se puede observar el daño desello de la junta.AA.HH.Las lomas de la Molina.

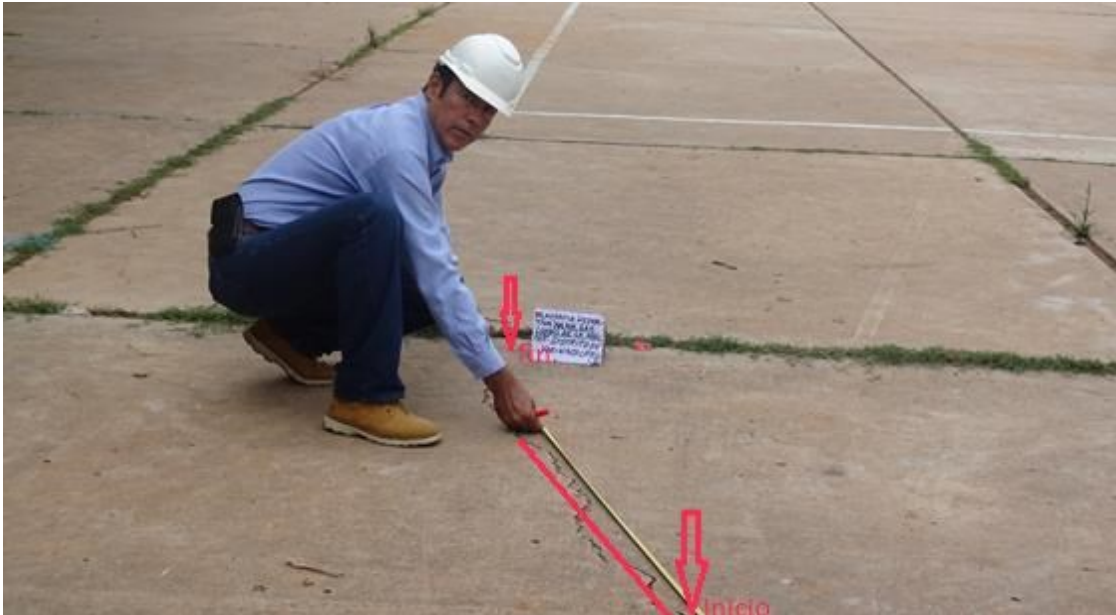
28. GRIETA LINEAL:

Figura N° 08 Se puede observar la presencia de falla de Grieta lineal en la plataforma deportiva del AA.HH. Las lomas de la Molina.

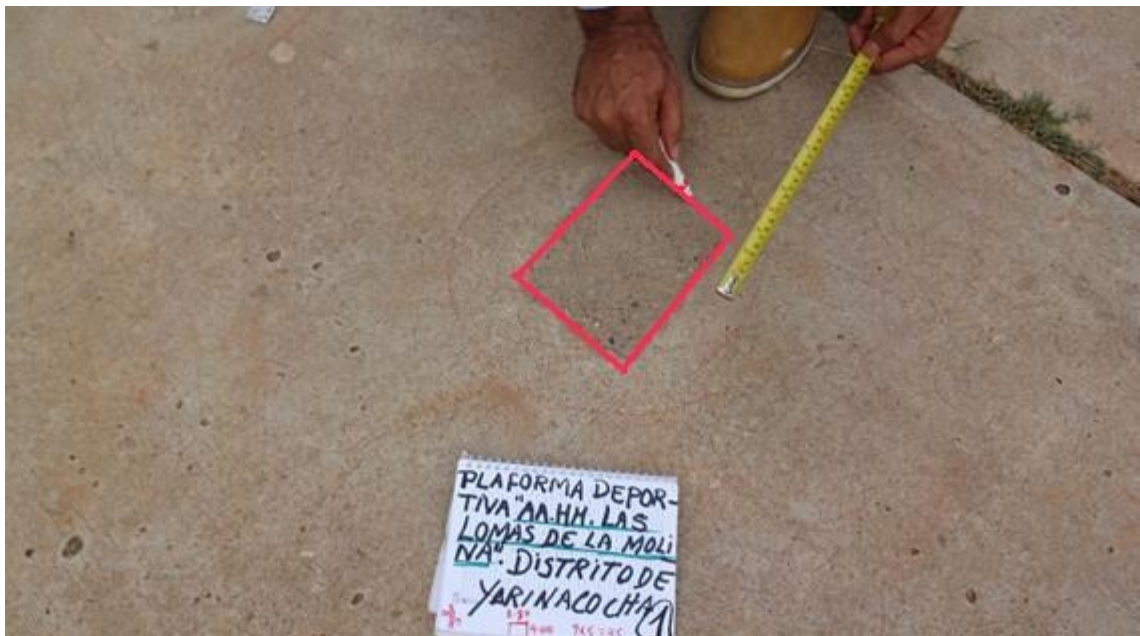
30. PARCHE PEQUEÑO

Figura N° 09 Se puede observar la presencia de falla de Parche pequeño en la plataforma deportiva del AA .HH Las lomas de la Molina

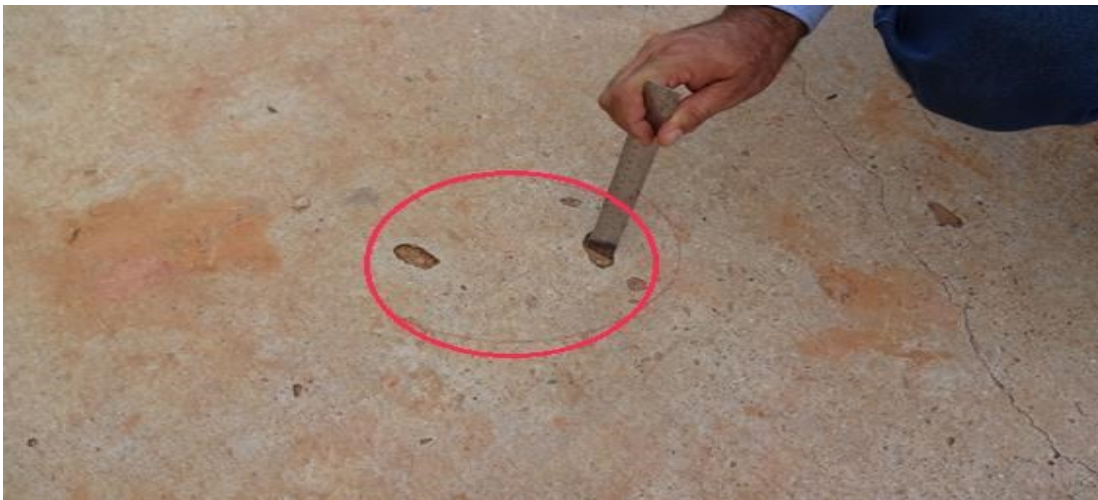
32. POPOUTS:

Figura N° 10 Se puede observar la presencia de falla de popouts en la plataforma deportiva del AA.HH. Las Loma de la Molina.

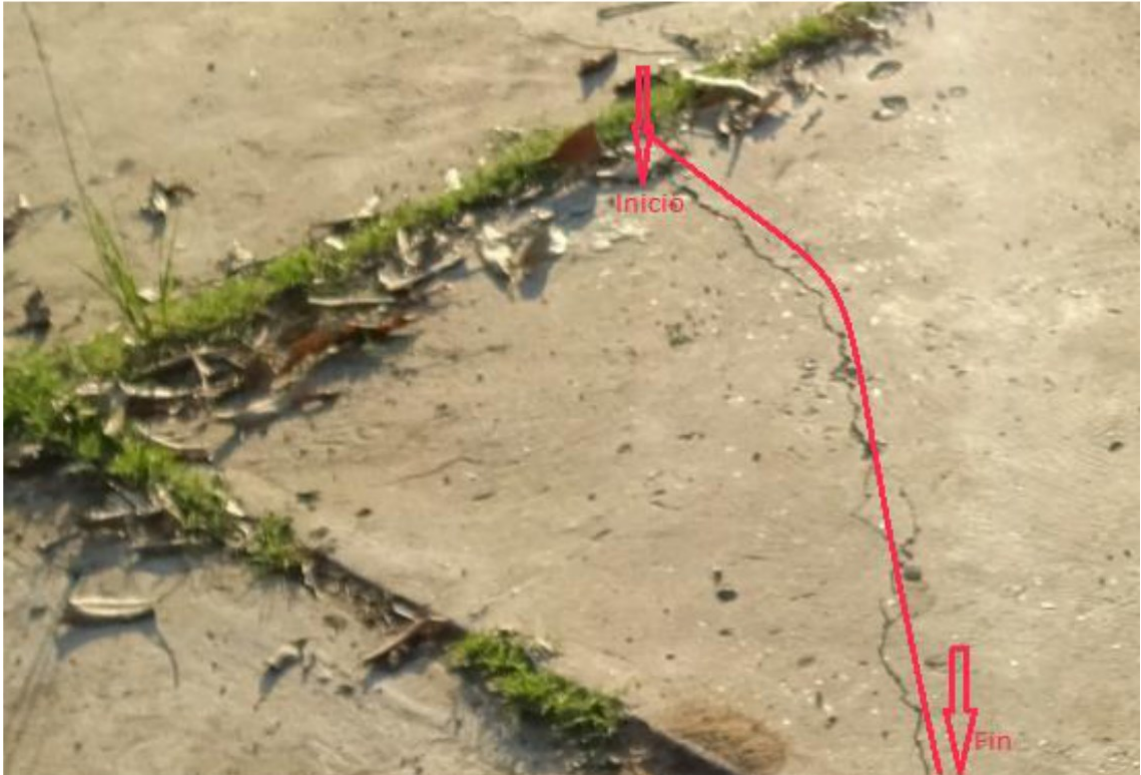
22. GRIETA DE ESQUINA:-

Figura N° 11 Se puede observar la presencia de falla de Grieta de esquina en la plataforma deportiva del AA .HH Miraflores.

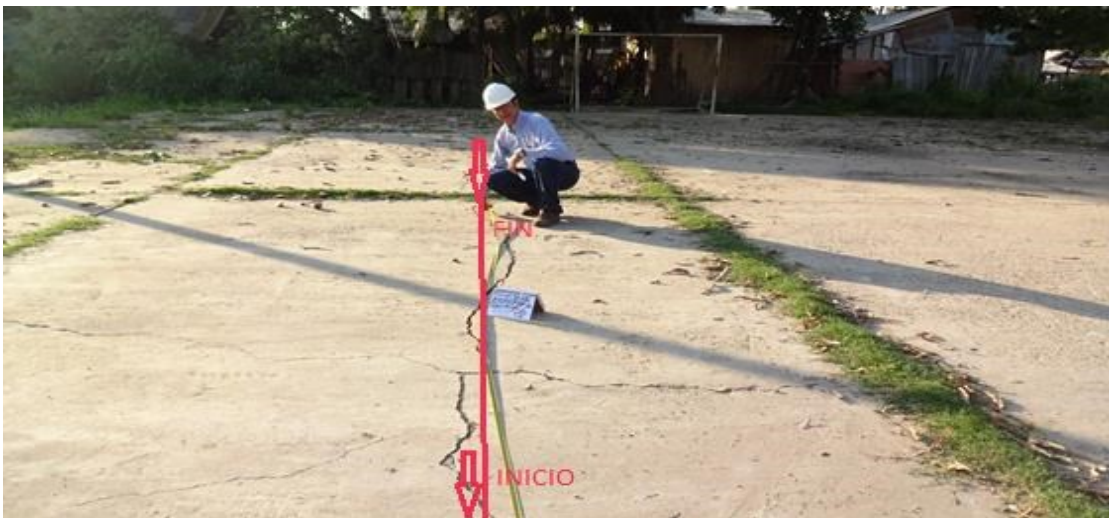
23. LOSA DIVIDIDA

Figura N° 12 Se puede observar la presencia de falla de Losa dividida en la plataforma deportiva del AA .HH Miraflores.

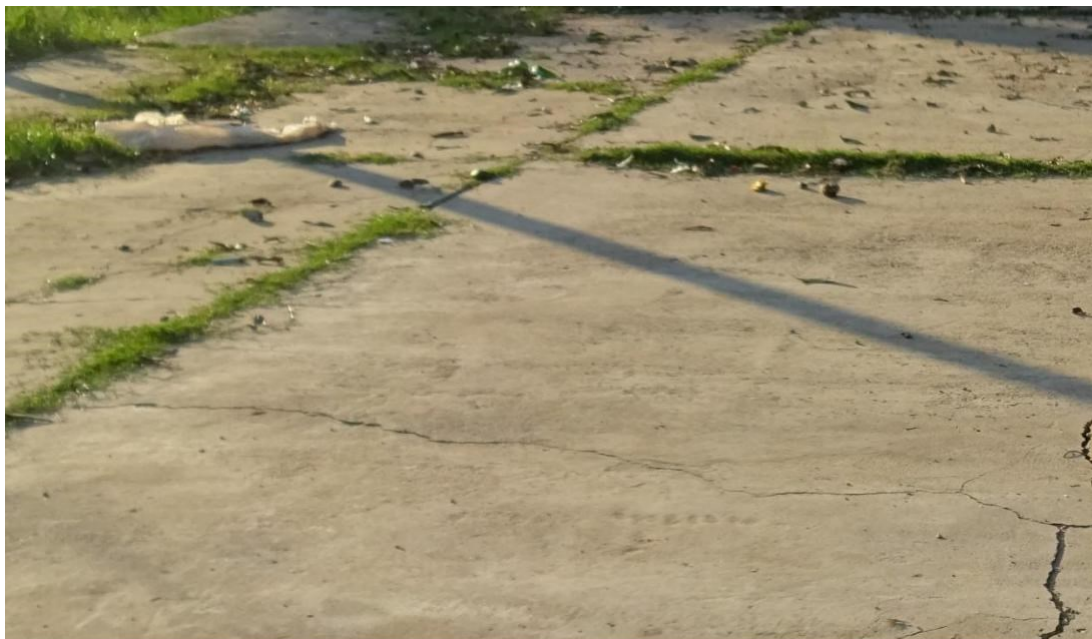
26. DAÑO DE SELLO DE LA JUNTA

Figura N° 13 Se puede observar la presencia de falla del Daño de sello de la junta en la plataforma deportiva del AA.HH Miraflores.

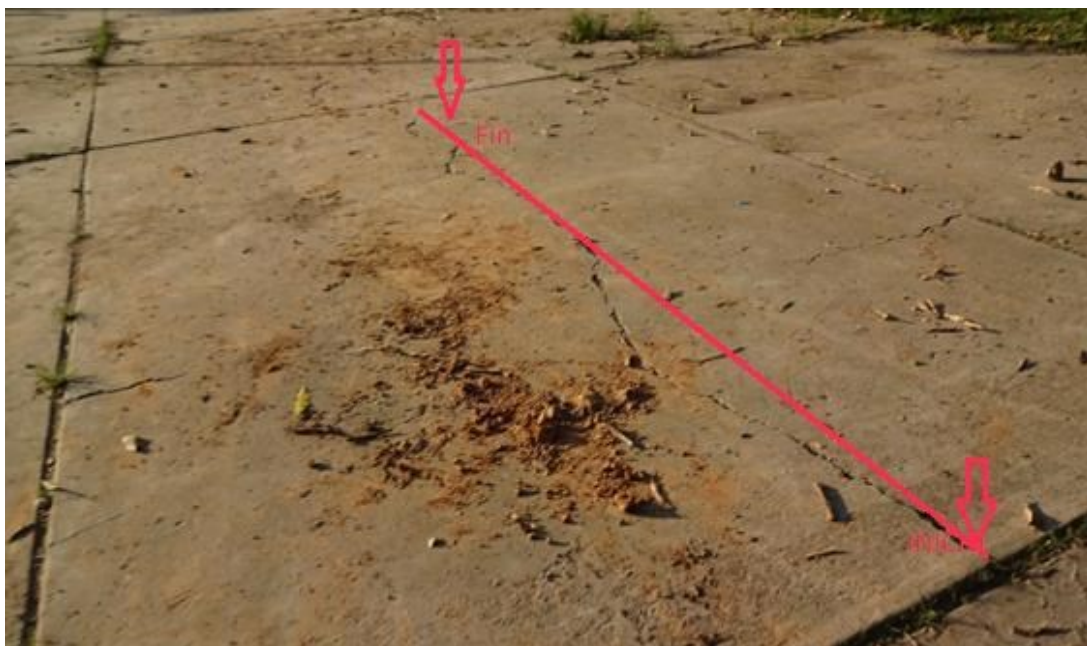
28. GRIETA LINEAL

Figura N° 14 Se puede observar la presencia de falla de Grieta lineal de la plataforma deportiva del AA.HH Miraflores.
