**UNIVERSIDAD CATOLICA LOS ANGELES DE
CHIMBOTE**

**DETERMINACION Y EVALUACION DE LAS PATOLOGIAS
DEL CONCRETO PARA OBTENER EL INDICE DE
INTEGRIDAD ESTRUCTURAL DEL PAVIMENTO Y LA
CONDICION OPERACIONAL DE LA SUPERFICIE DE LAS
PLATAFORMAS DEPORTIVAS DE LOS PRINCIPALES AA.
HH. DEL DISTRITO DE YARINACocha, PROVINCIA DE
CORONEL PORTILLO, DEPARTAMENTO UCAYALI, 2017.**

TESIS PARA OPTAR EL TITULO PROFESIONAL DE INGENIERO CIVIL

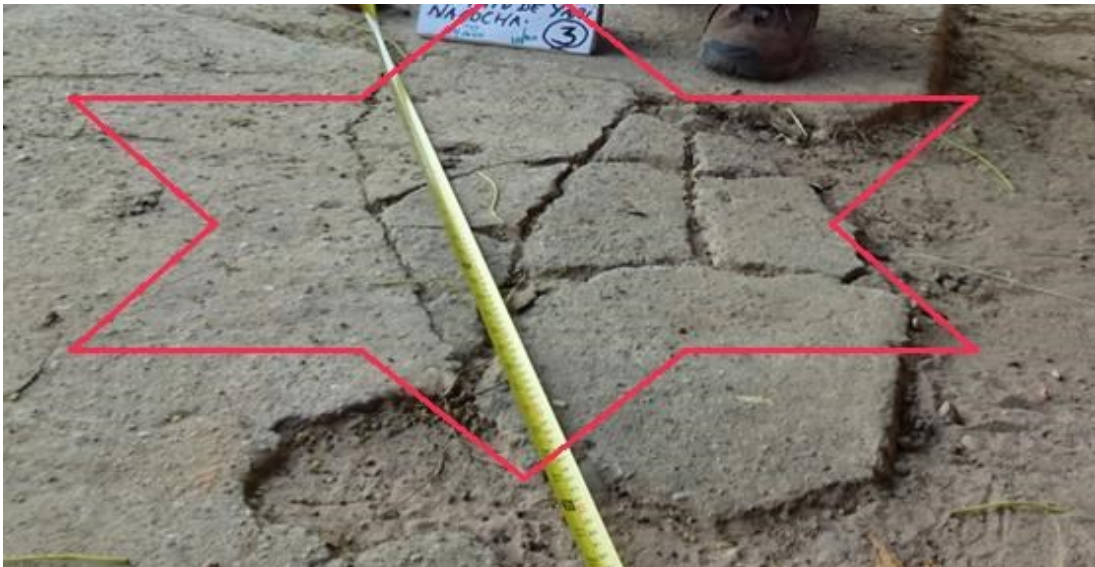
34. PUNZAMIENTO

Figura N° 15 Se puede observar la presencia de falla de Punzamiento de la plataforma deportiva del AA.HH Miraflores.

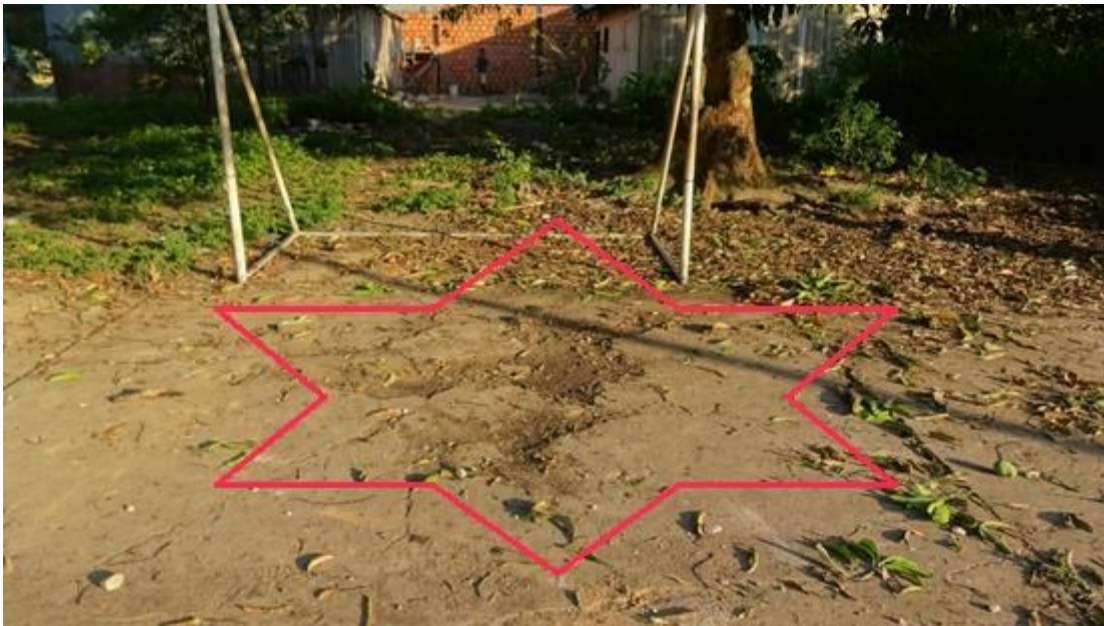
36. DESCONCHAMIENTO

Figura N° 16 Se puede observar la presencia de falla de Desconchamiento de la plataforma deportiva del AA.HH Miraflores.

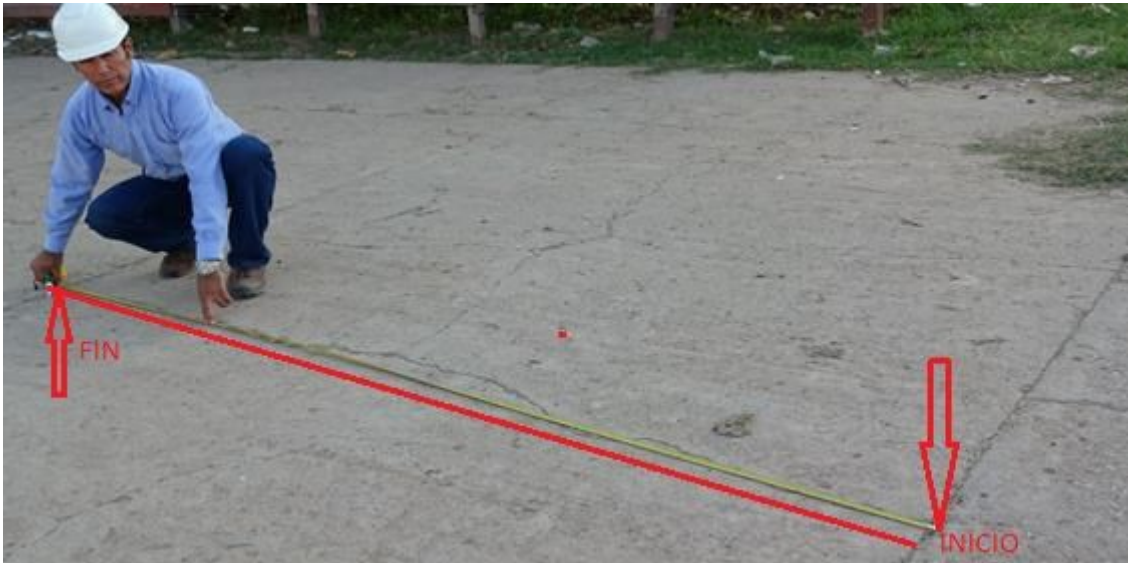
23. LOSA DIVIDIDA

Figura N° 17 Se puede observar la presencia de falla de Losa dividida de la plataforma deportiva del AA.HH Nazarenos.

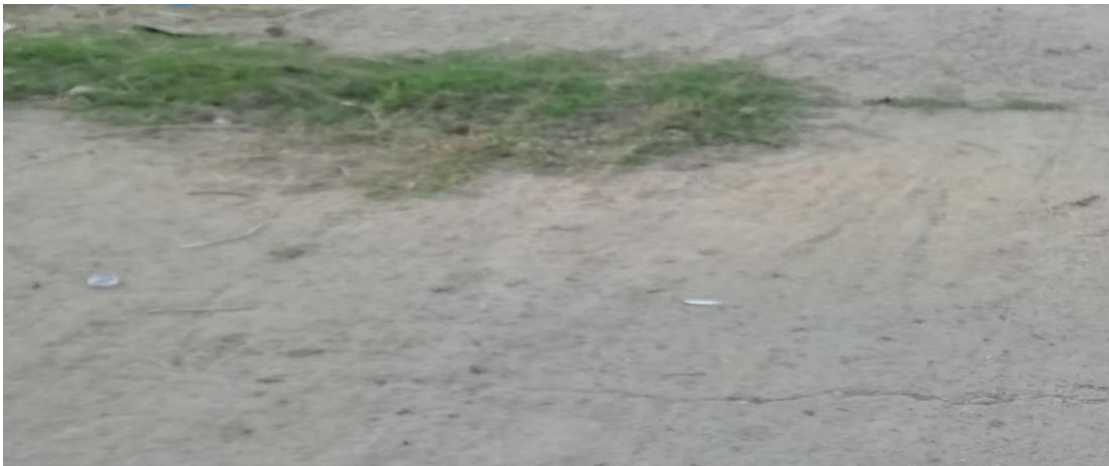
26. DAÑO DE SELLO DE LA JUNTA

Figura N° 18 Se puede observar la presencia de falla de Daño de sello de junta de la plataforma deportiva del AA.HH Nazarenos

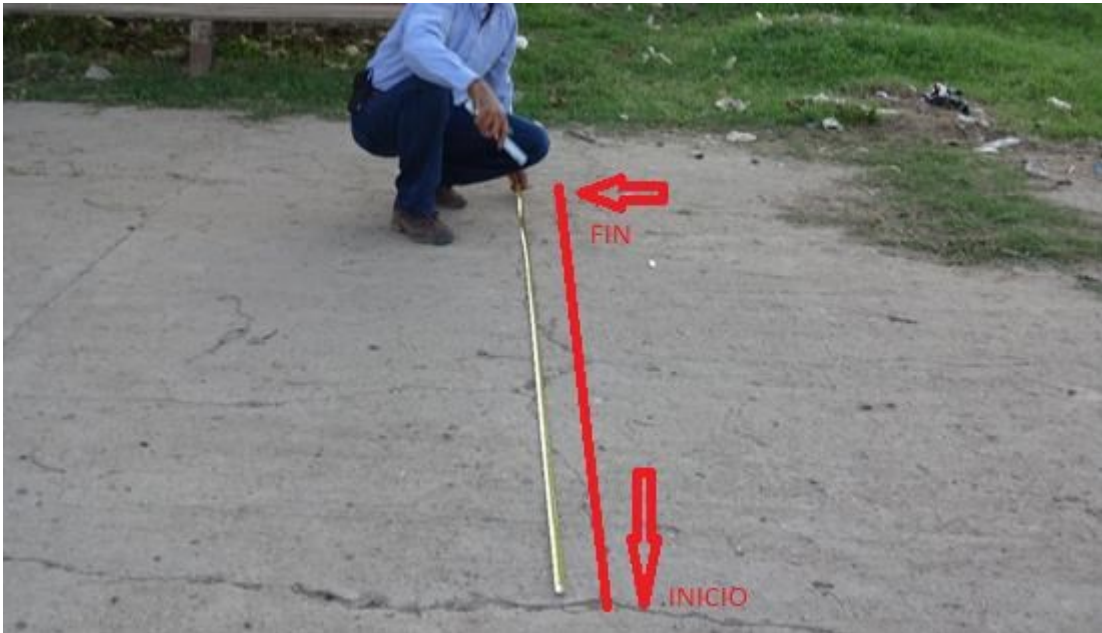
28. GRIETA LINEAL

Figura N° 19 Se puede observar la presencia de falla de Grieta lineal de la plataforma deportiva del AA.HH Nazarenos

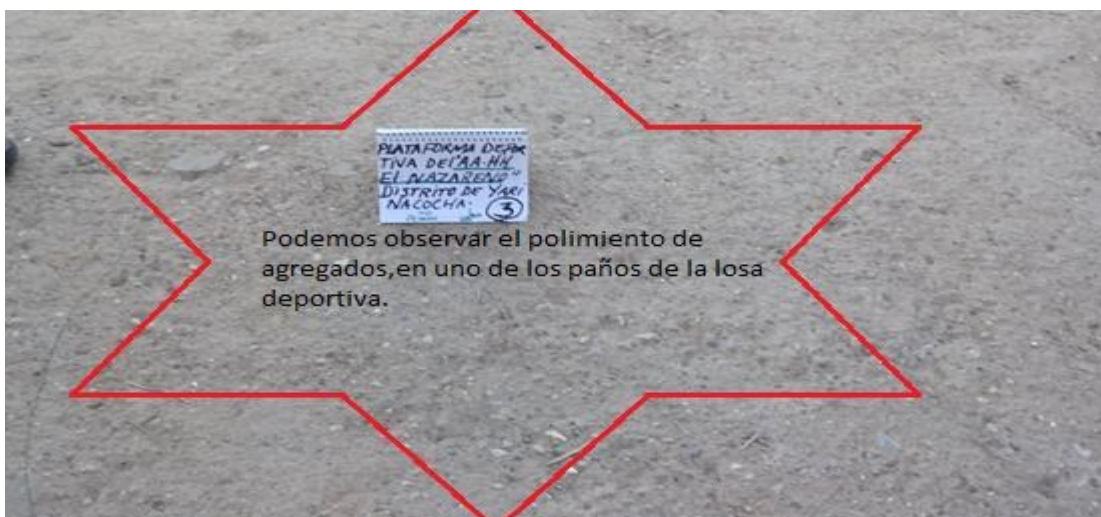
31. PULIMENTO DE AGREGADOS.

Figura N° 20 Se puede observar la presencia de falla de Pulimento de agregado de la plataforma deportiva del AA.HH Miraflores.

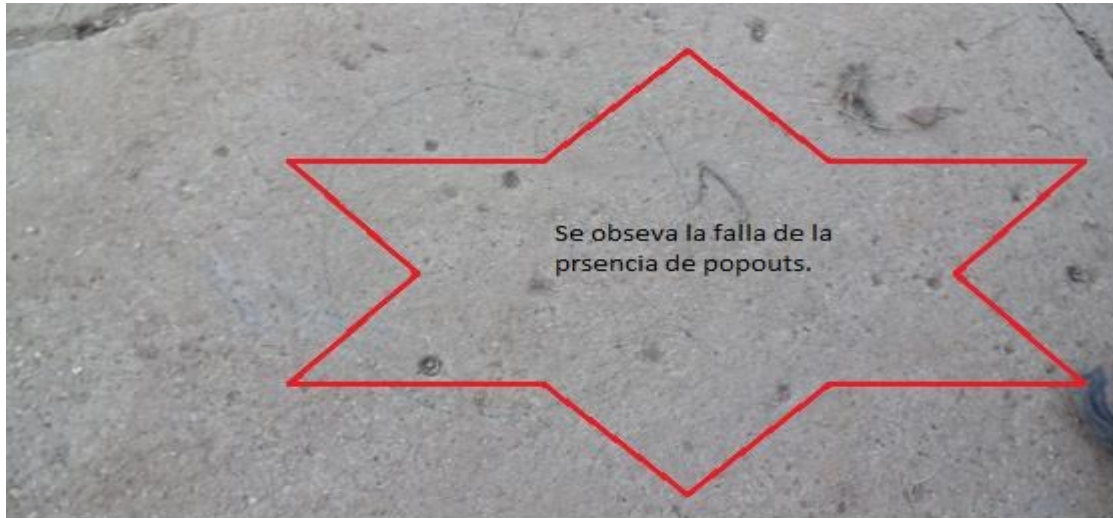
32. POPOUTS

Figura N° 21 Se puede observar la presencia de falla de Popouts de la plataforma deportiva del AA.HH Nazarenos

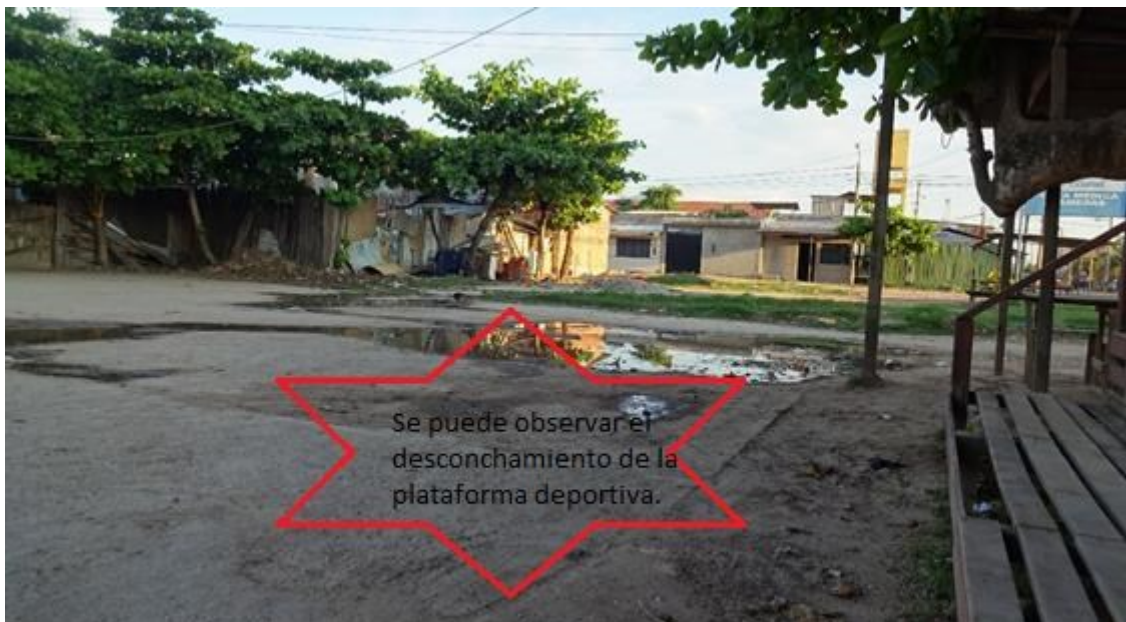
36. DESCONCHAMIENTO

Figura N° 22 Se puede observar la presencia de falla de Desconchamiento de la plataforma deportiva del AA.HH Nazarenos.
