**UNIVERSIDAD CATÓLICA LOS ANGELES DE  
CHIMBOTE**

**DETERMINACIÓN Y EVALUACIÓN DE LAS  
PATOLOGÍAS DEL CONCRETO EN LAS ESTRUCTURAS  
PORTICADAS EN LA INSTITUCIÓN EDUCATIVA  
PRIMARIA 35003 MARIANO MELGAR, DISTRITO DE  
HUARIACA, PROVINCIA DE PASCO, DEPARTAMENTO  
DE PASCO - ABRIL 2016.**

**TESIS PARA EL TÍTULO PROFESIONAL DE INGENIERO  
CIVIL**

**BACH. LUIS WONG OÑATE**

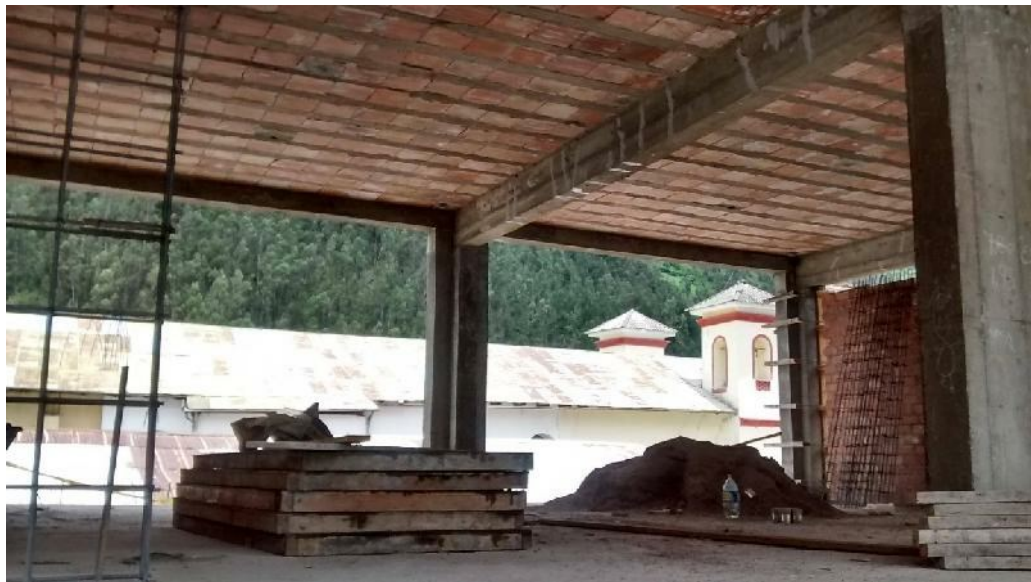
*Figura 157.* Vista de la viga en las zonas de agrietamiento

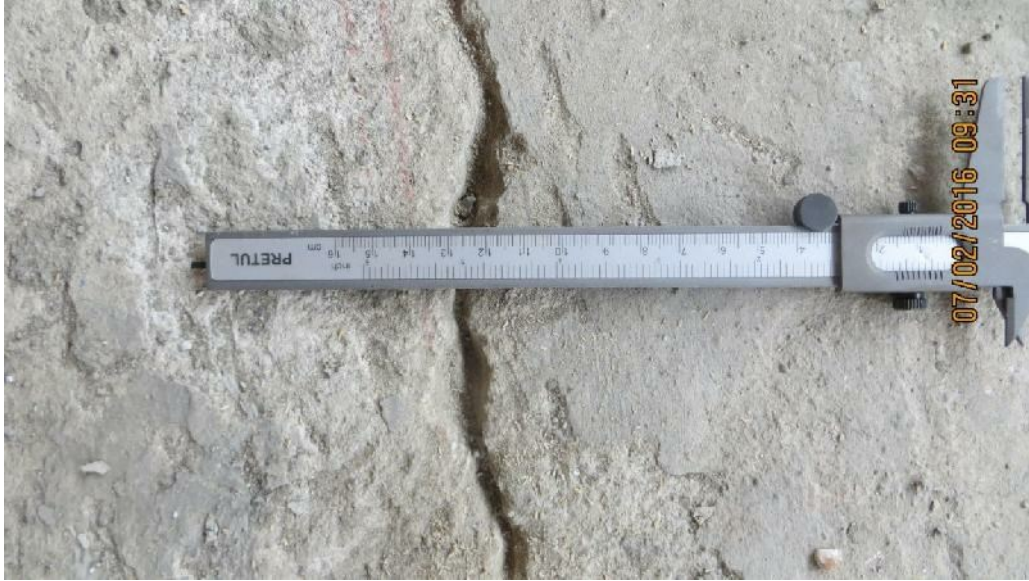
*Figura 158.* Grieta en la losa aligerada

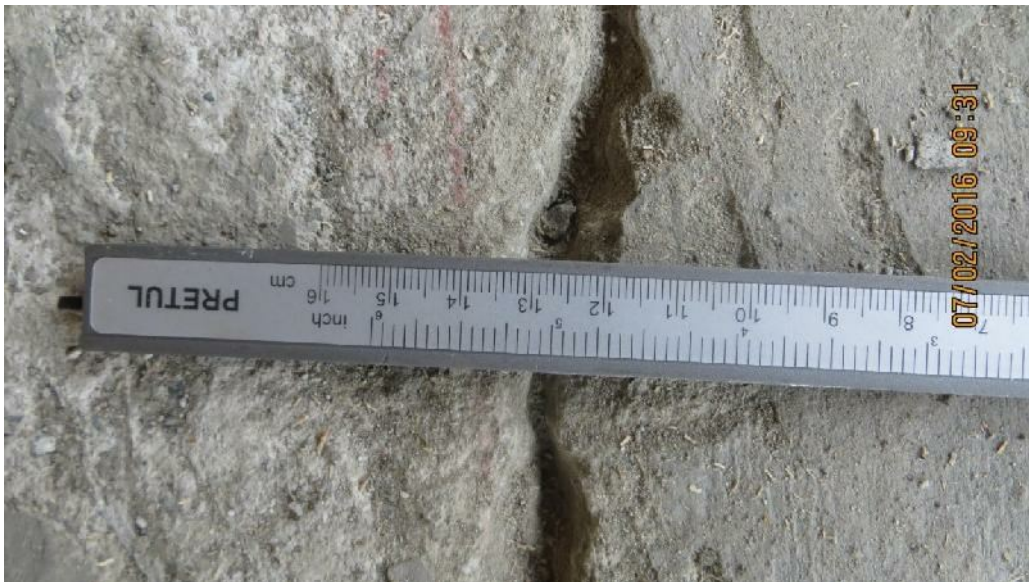
*Figura 159.* Grieta en la losa aligerada

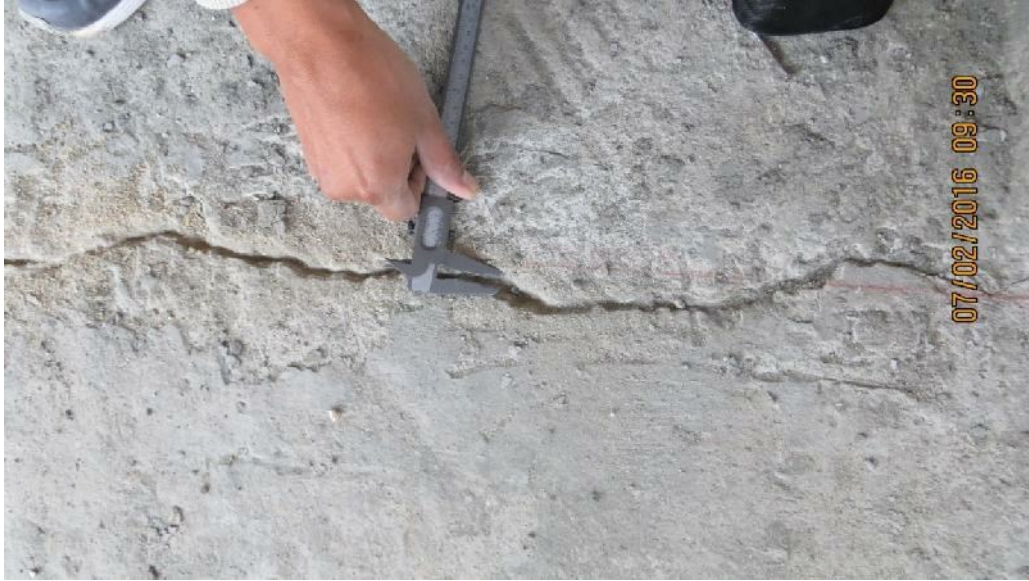
*Figura 160.* Vista de grietas en losa aligerada

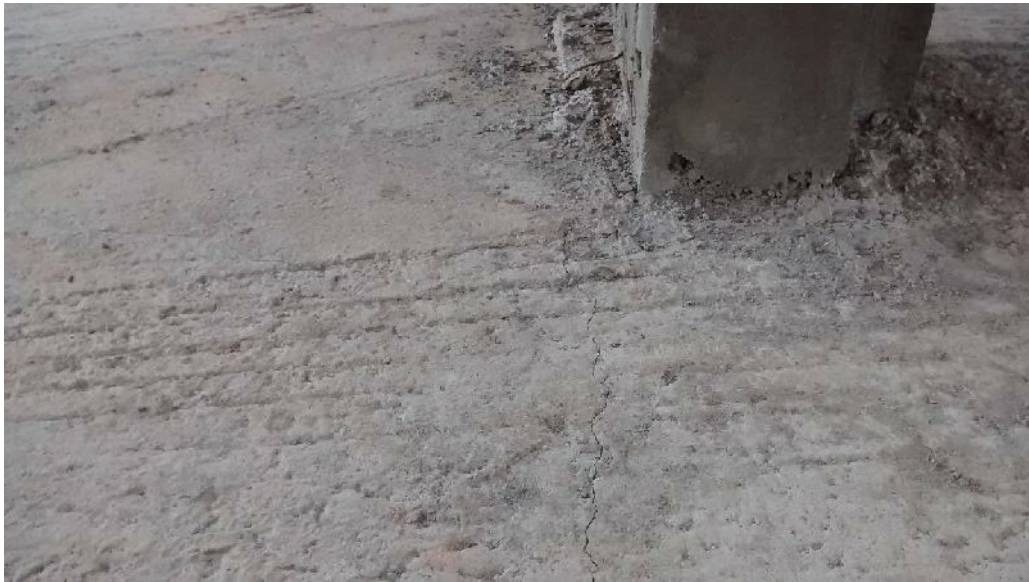
*Figura 161.* Vista de fisura en losa aligerada
