UNIVERSIDAD CATÓLICA LOS ÁNGELES
CHIMBOTE

FACULTAD DE INGENIERÍA
ESCUELA PROFESIONAL DE INGENIERÍA
CIVIL

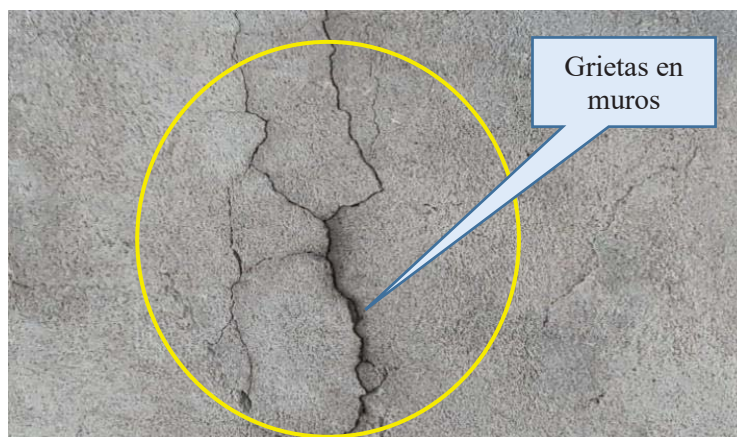
Figura 07. Grieta en muros

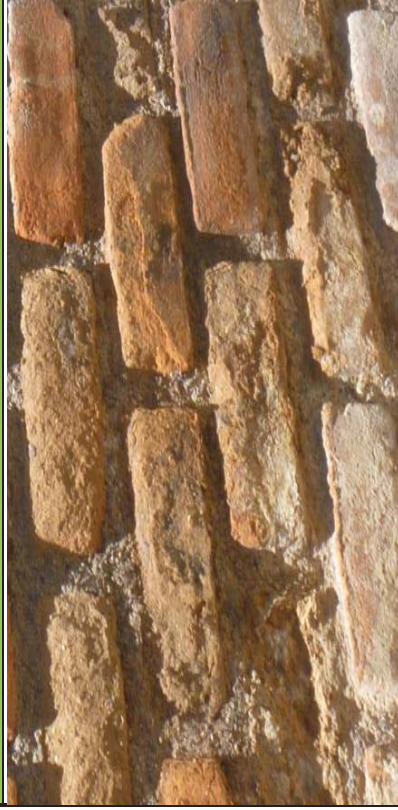
FOTOGRAFÍA DE LA MUESTRA

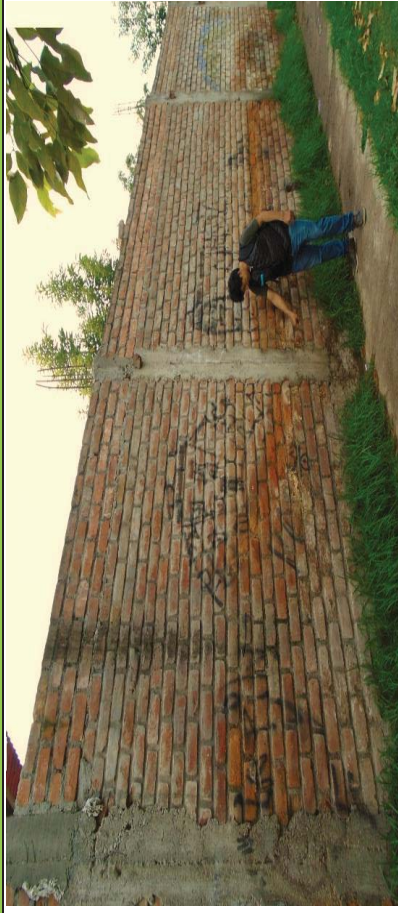
TODAS LA PATOLOGÍAS EN LA UNIDAD DE MUESTRA		
ELEMENTOS	ÁREA:	M ²
PATOLOGIA	ÁREA CON PATOLOGÍA (m2)	% DE ÁREA CON PATOLOGÍA
GRIETAS	0.00	0.00%
EROSIÓN	8.32	30.79%
FISURAS	0.00	0.00%
OXIDACIÓN	0.00	0.00%
EFLORESCENCIA	0.20	0.74%
TOTAL	8.52	31.53%

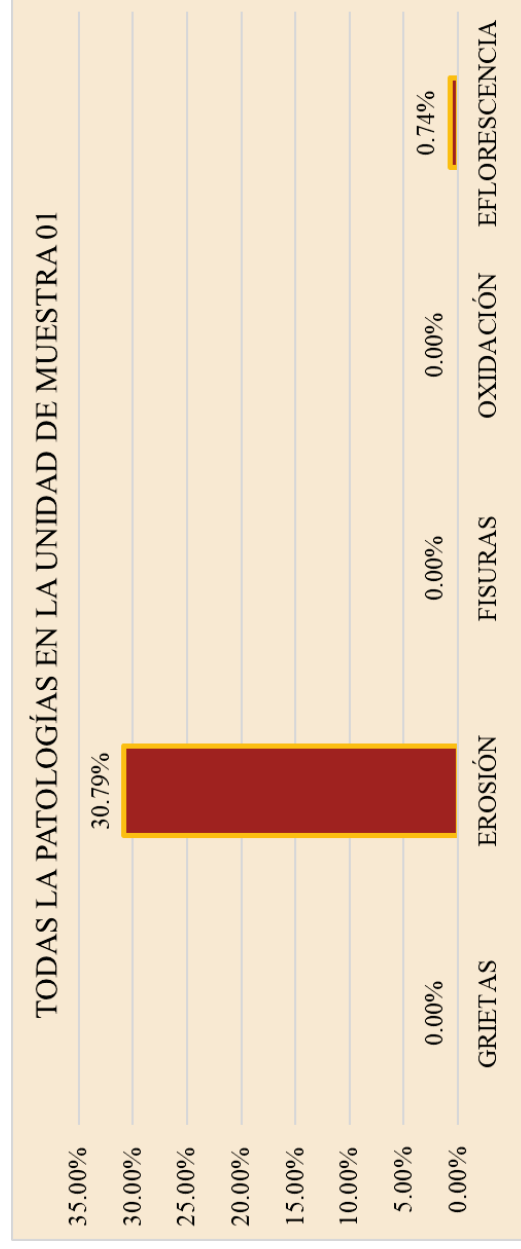
Gráfico 01: Patologías identificados en la unidad de muestra 01.

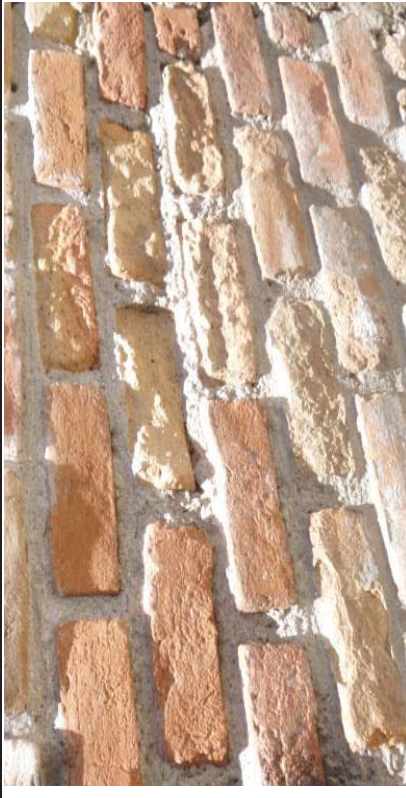
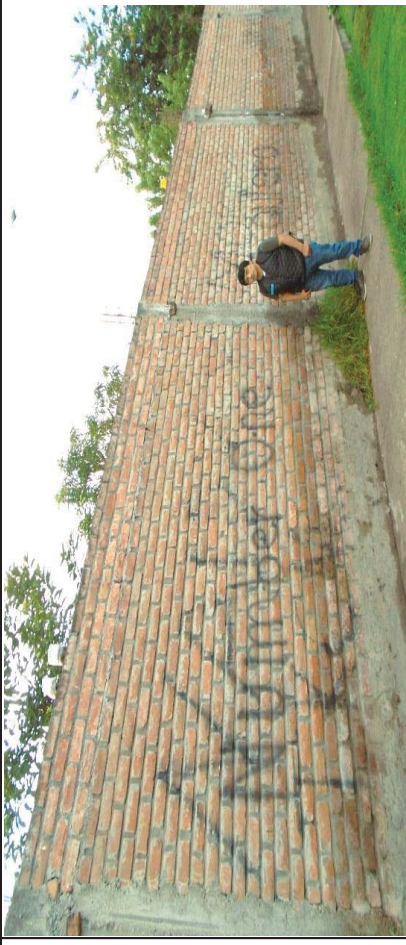
TODAS LA PATOLOGÍAS EN LA UNIDAD DE MUESTRA		
PATOLOGIA	ÁREA:	M ²
	ÁREA CON PATOLOGÍA (m2)	% DE ÁREA CON PATOLOGÍA
GRIETAS	0.00	0.00%
EROSIÓN	5.86	21.19%
FISURAS	0.00	0.00%
OXIDACIÓN	0.03	0.11%
EFLORESCENCIA	0.00	0.00%
TOTAL	5.89	21.30%

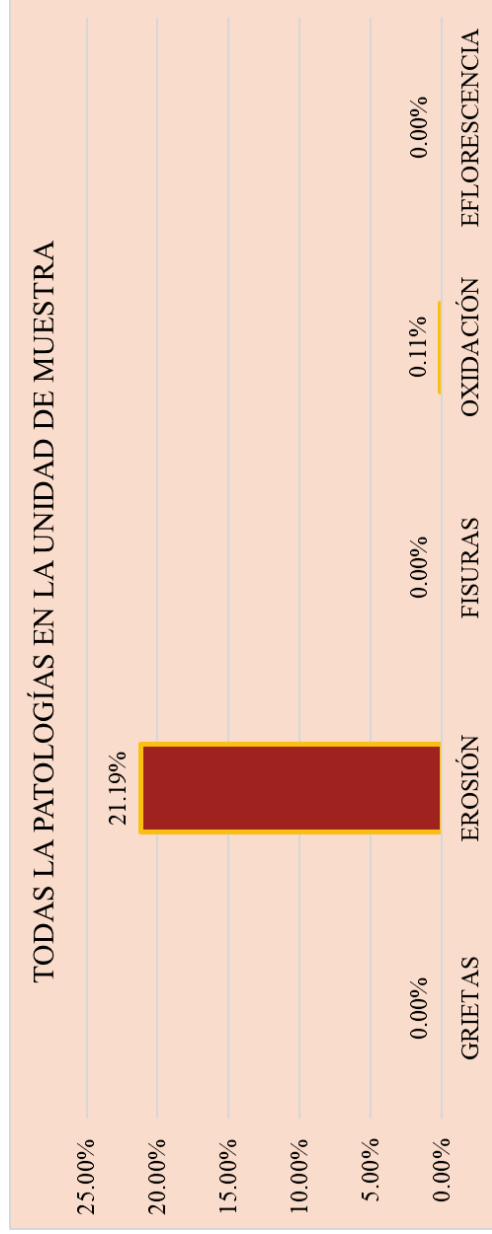
Gráfico 04: Patologías identificados en la unidad de muestra 02

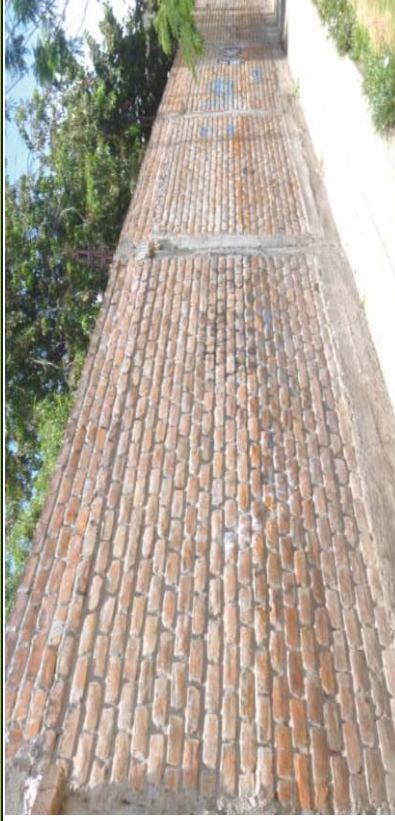
TODAS LA PATOLOGÍAS EN LA UNIDAD DE MUESTRA		
PATOLOGIA	ÁREA:	
	ÁREA CON PATOLOGÍA (m2)	36.87 M ²
GRIETAS	0.00	0.00%
EROSIÓN	6.82	18.50%
FISURAS	0.03	0.08%
OXIDACIÓN	0.00	0.00%
EFLORESCENCIA	0.00	0.00%
TOTAL	6.85	18.58%

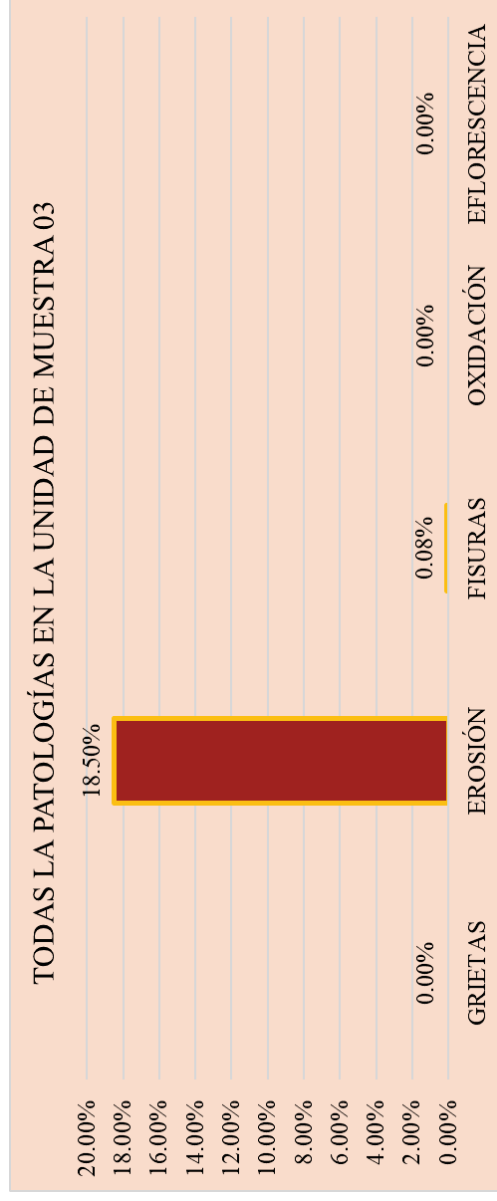
Gráfico 07: Patologías identificados en la unidad de muestra 03

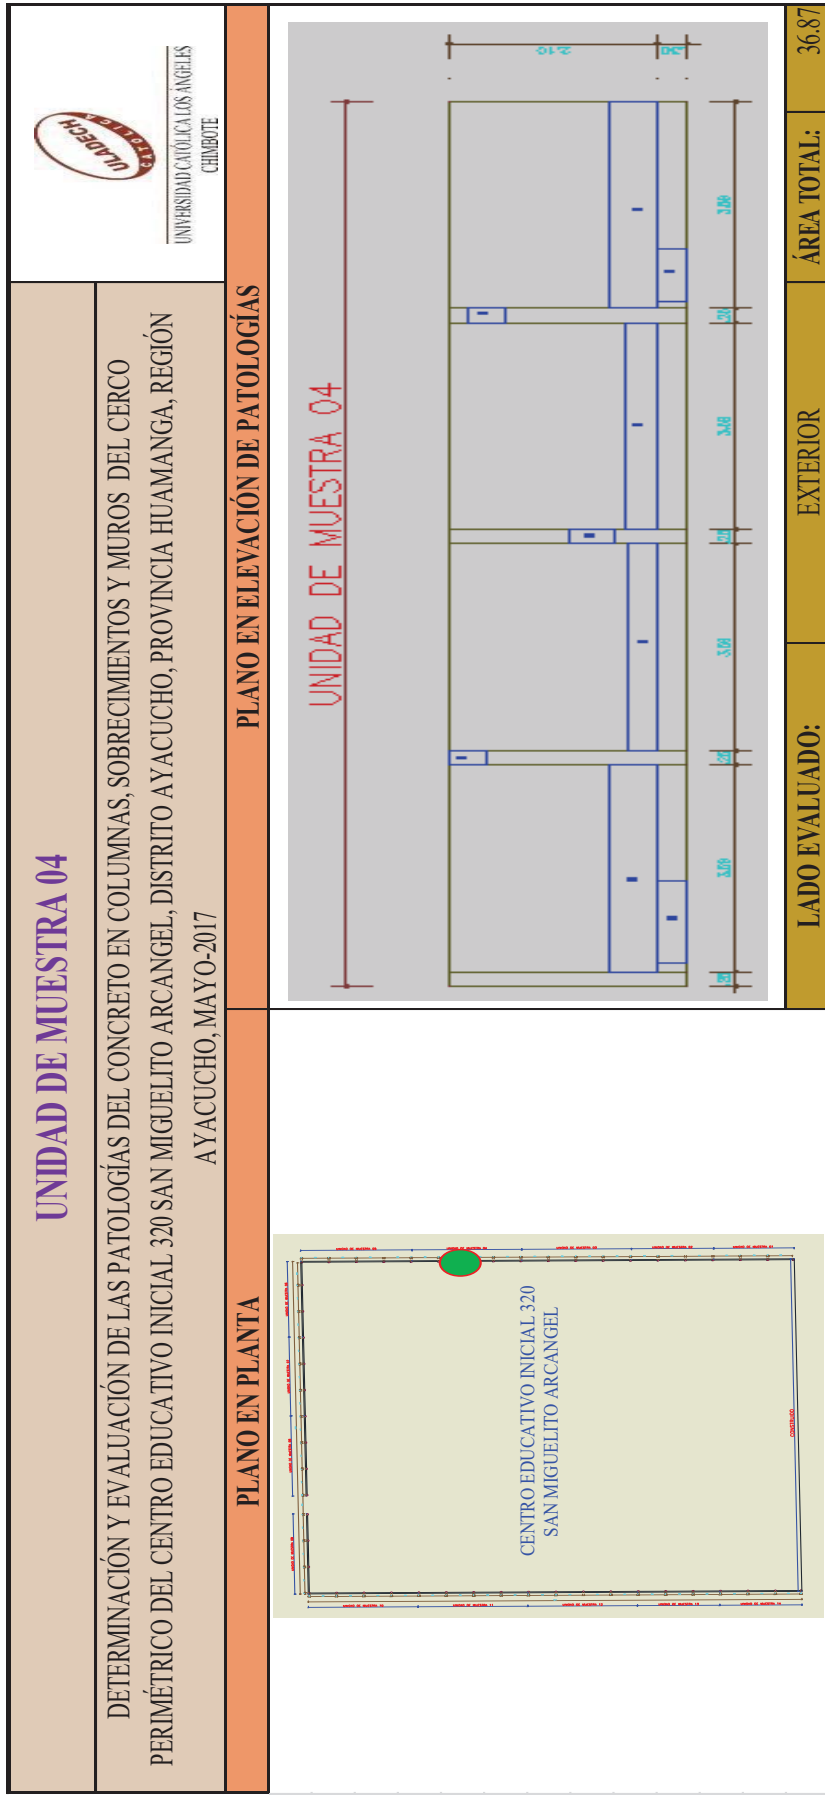
AUTOR:	BACH. RONALD DOMINGUEZ PEÑA		ELEMENTOS	COLUMNA		SOBRECIMIENTO		MURO	
	ÁREA:	2.40 M ²		ÁREA:	M ²	ÁREA:	M ²	ÁREA:	M ²
ASESOR	MGTR. GONZALO MIGUEL LEÓN DE LOS RÍOS			PATOLOGÍA		% DE ÁREA CON PATOLOGÍA		% DE ÁREA CON PATOLOGÍA	
FECHA:	MAYO - 2017			1	GRIETAS	0.00	0.00%	0.00	0.00%
				2	EROSIÓN	0.00	0.00%	0.71	16.47%
				3	FISURAS	0.21	8.75%	0.00	0.00%
				4	OXIDACIÓN	0.10	4.17%	0.00	0.00%
				5	EFLORESCENCIA	0.00	0.00%	0.00	0.00%
	NIVEL DE SEVERIDAD			TOTAL		0.31	12.92%	0.71	16.47%
	LEVE			L		LEVE		MODERADO	
	MODERADO			M		LEVE		MODERADO	
	SEVERO			S		LEVE		MODERADO

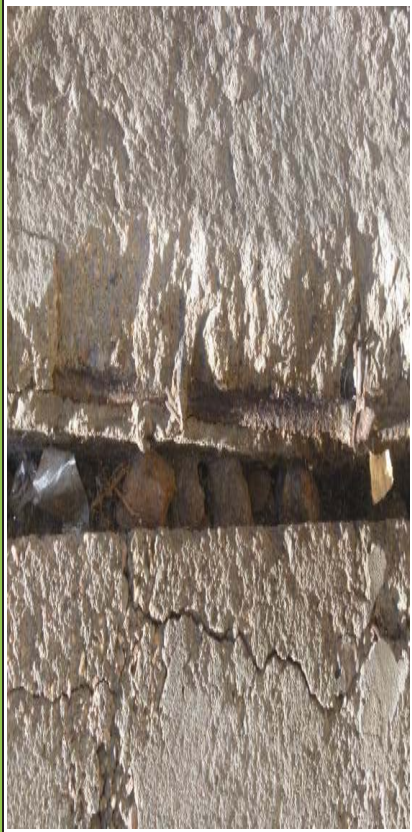
FOTOGRAFÍA DE LA MUESTRA

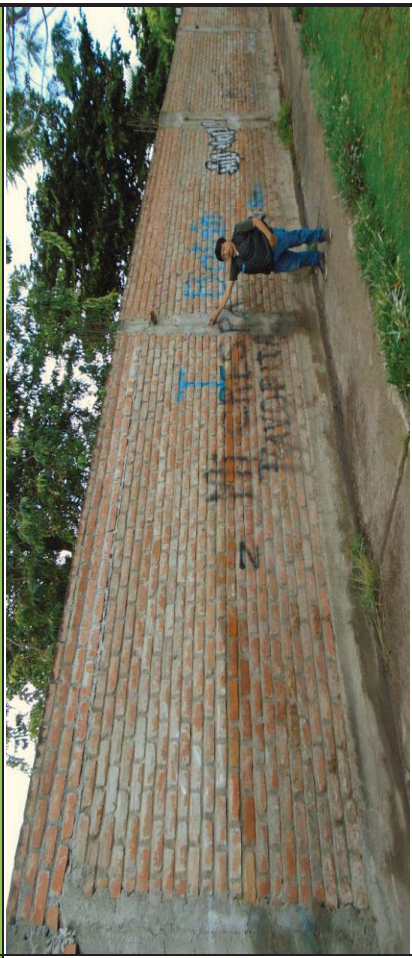
TODAS LA PATOLOGÍAS EN LA UNIDAD DE MUESTRA		
PATOLOGIA	ÁREA:	
	ÁREA CON PATOLOGÍA (m2)	M ²
GRIETAS	0.00	0.00%
EROSIÓN	6.42	17.41%
FISURAS	0.21	0.57%
OXIDACIÓN	0.10	0.27%
EFLORESCENCIA	0.00	0.00%
TOTAL	6.73	18.25%

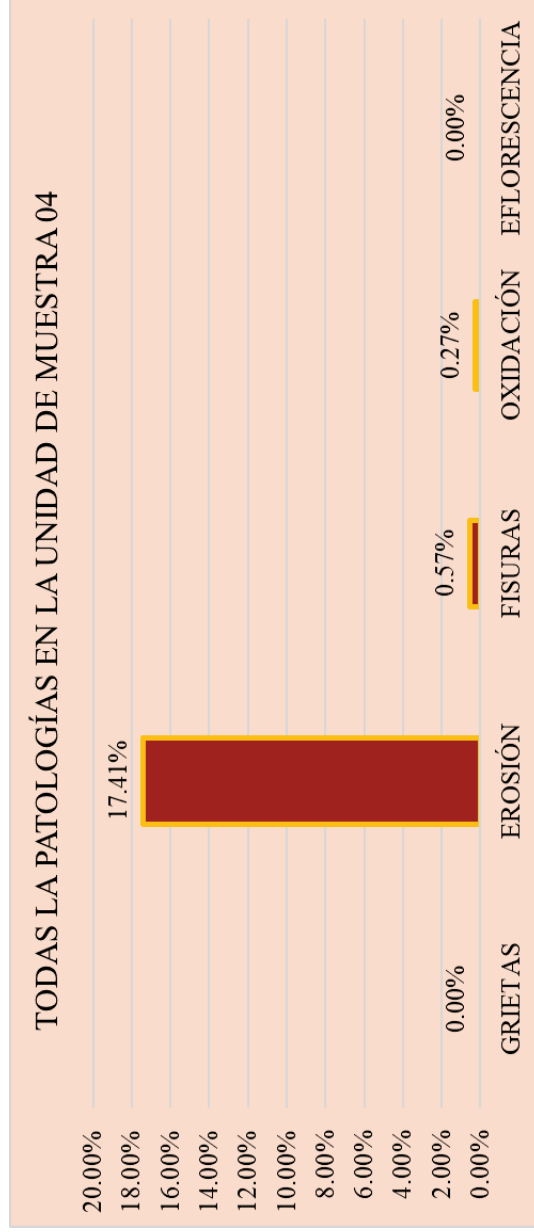
Gráfico 10: Patologías identificados en la unidad de muestra 4.

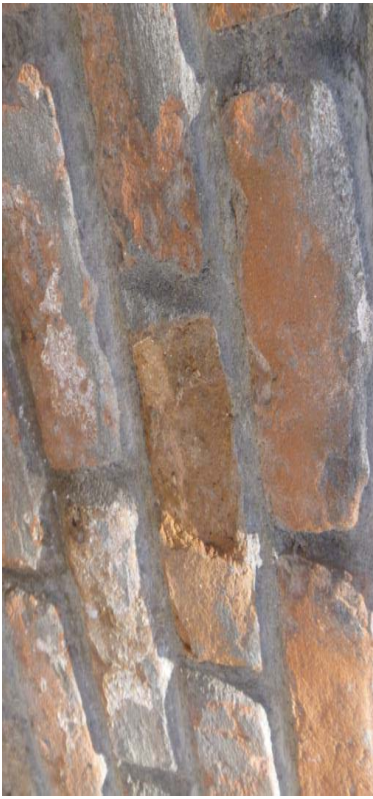
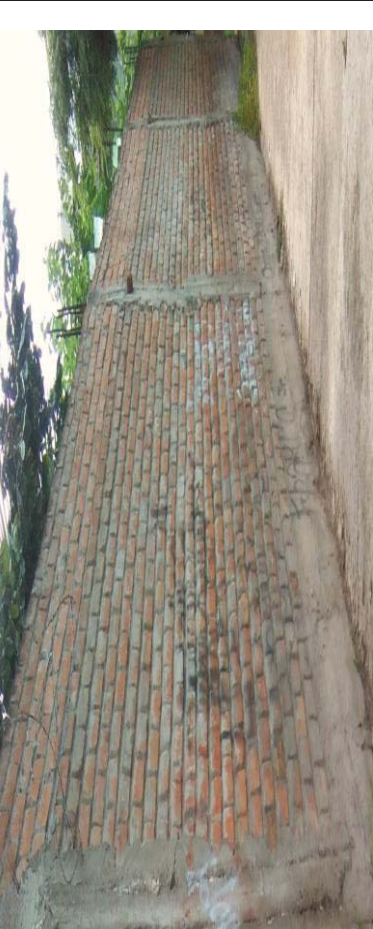
TODAS LA PATOLOGÍAS EN LA UNIDAD DE MUESTRA		
PATOLOGIA	ÁREA:	M ²
	ÁREA CON PATOLOGÍA (m2)	% DE ÁREA CON PATOLOGÍA
GRIETAS	0.00	0.00%
EROSIÓN	7.82	20.87%
FISURAS	0.00	0.00%
OXIDACIÓN	0.00	0.00%
EFLORESCENCIA	0.00	0.00%
TOTAL	7.82	20.87%

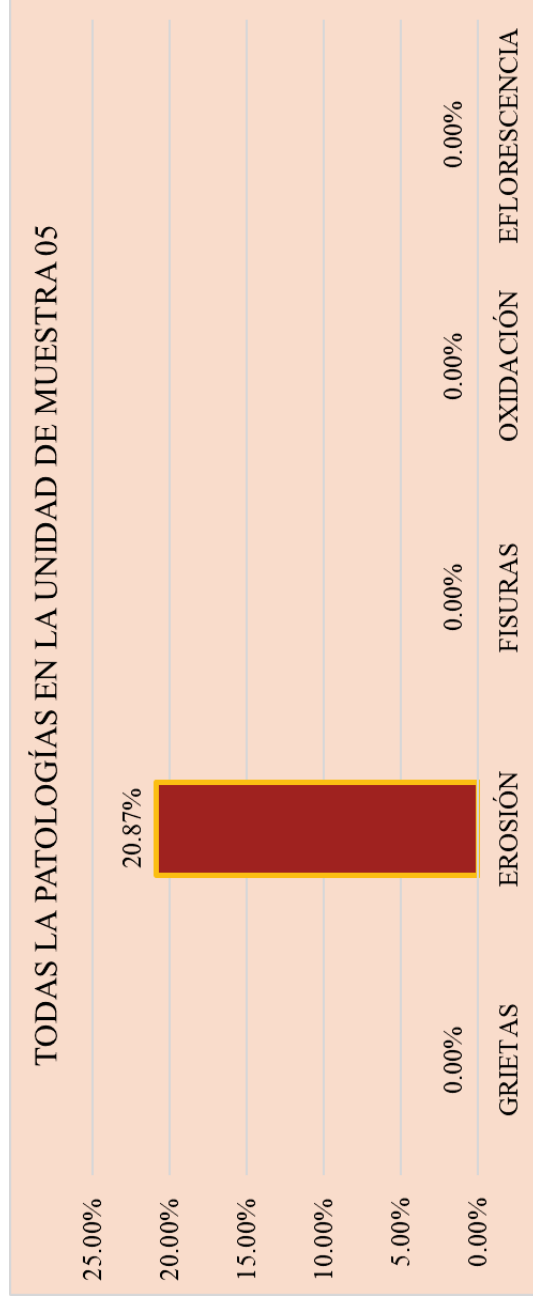
Gráfico 13: Patologías identificados en la unidad de muestra 5.

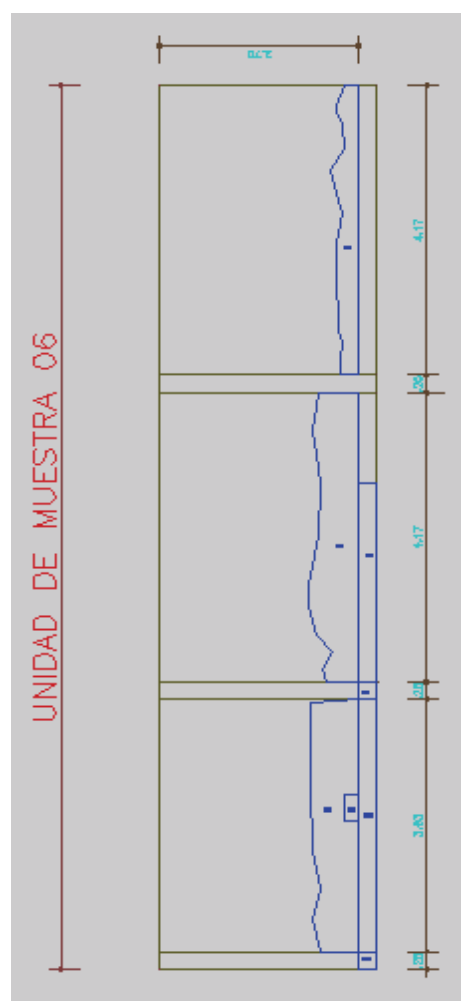
<p style="text-align: center;">UNIDAD DE MUESTRA 06</p>	
<p style="text-align: center;">LADO EVALUADO:</p>	<p style="text-align: center;">EXTERIOR</p>	<p style="text-align: center;">ÁREA TOTAL: 37.58</p>

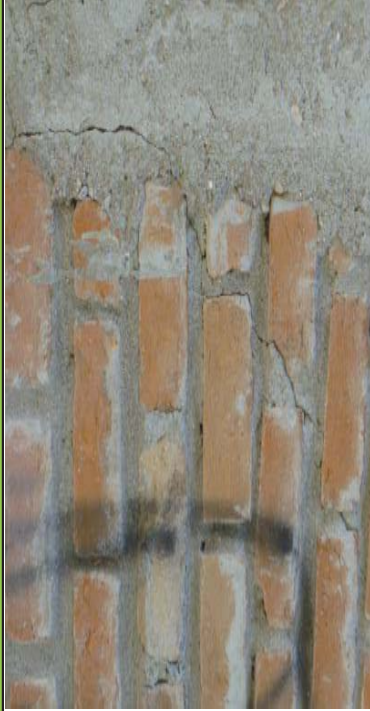
FOTOGRAFÍA DE LA MUESTRA

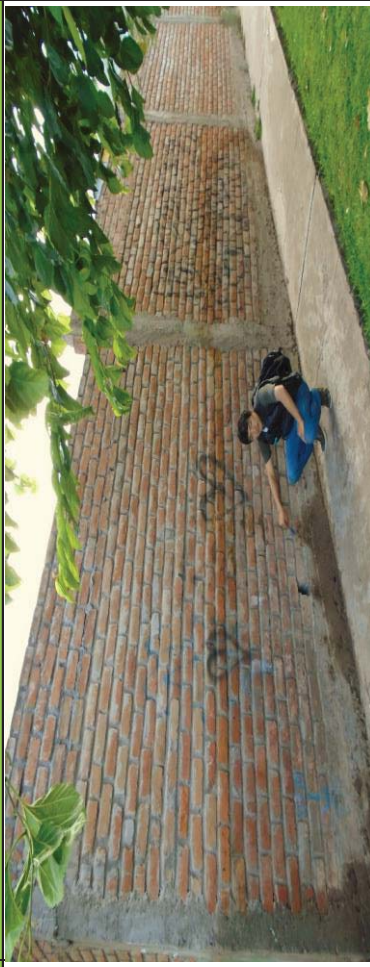
TODAS LA PATOLOGÍAS EN LA UNIDAD DE MUESTRA		
PATOLOGIA	ÁREA:	
	ÁREA CON PATOLOGÍA (m2)	37.58 M ² % DE ÁREA CON PATOLOGÍA
GRIETAS	0.25	0.67%
EROSIÓN	7.42	19.74%
FISURAS	0.00	0.00%
OXIDACIÓN	0.00	0.00%
EFLORESCENCIA	0.00	0.00%
TOTAL	7.67	20.41%

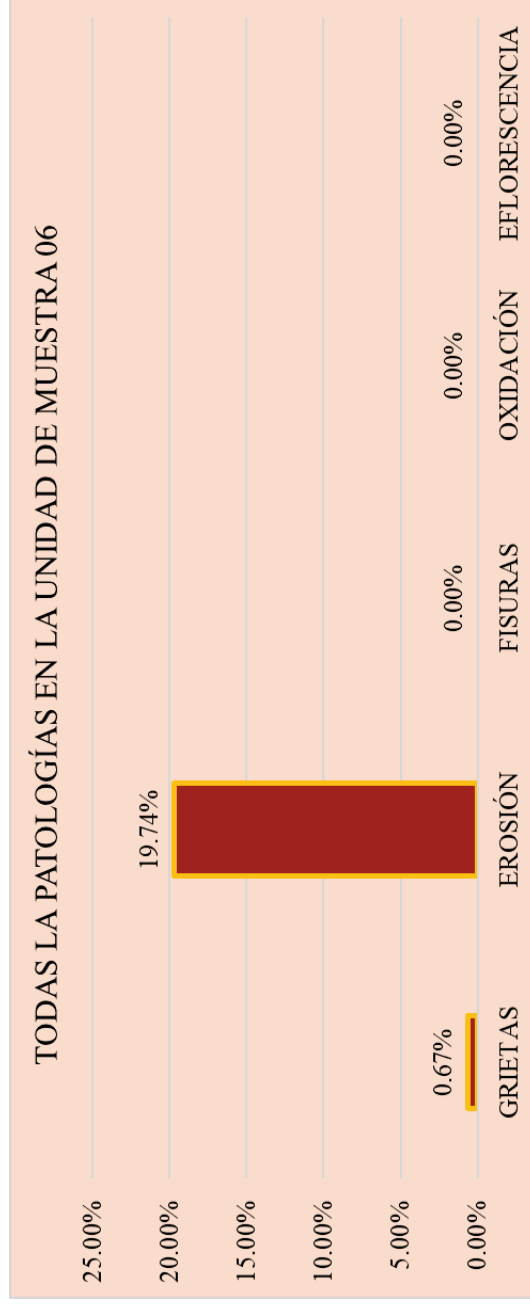
Gráfico 16: Patologías identificados en la unidad de muestra 6.

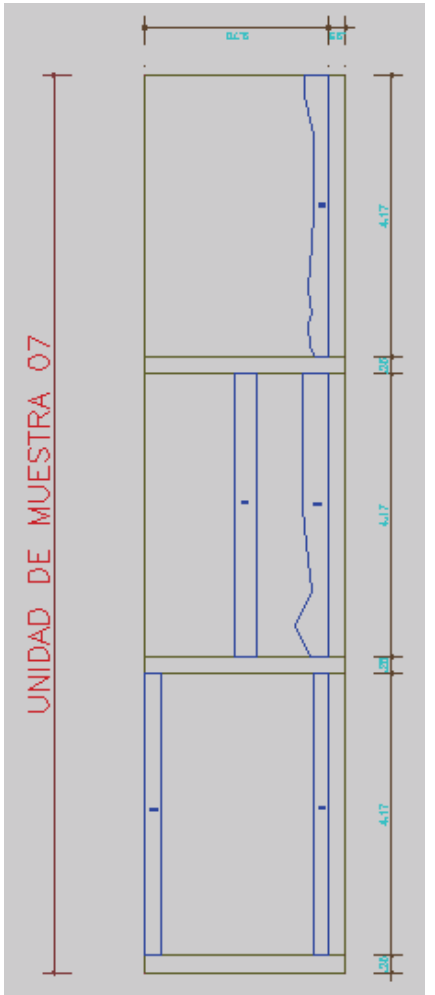
<p style="text-align: center;">UNIDAD DE MUESTRA 07</p>	
<p style="text-align: center;">LADO EVALUADO:</p>	<p style="text-align: center;">EXTERIOR</p>	<p style="text-align: center;">ÁREA TOTAL: 39.19</p>

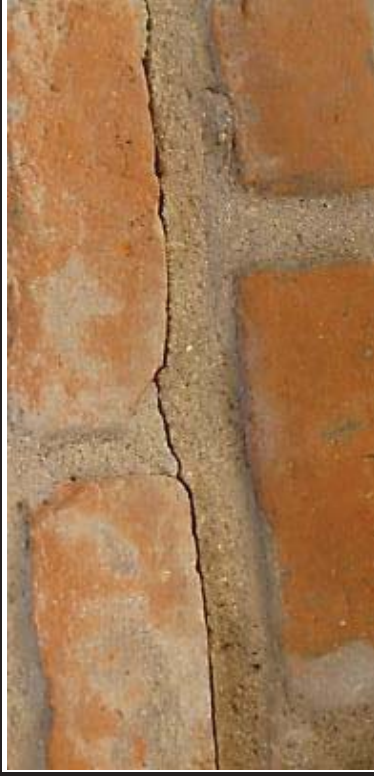
FOTOGRAFÍA DE LA MUESTRA

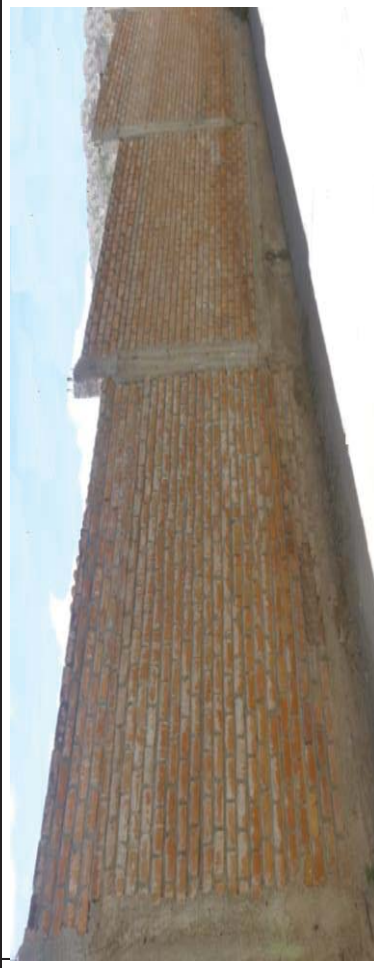
TODAS LA PATOLOGÍAS EN LA UNIDAD DE MUESTRA		
PATOLOGIA	ÁREA:	
	ÁREA CON PATOLOGÍA (m2)	39.19 M ² % DE ÁREA CON PATOLOGÍA
GRIETAS	1.35	3.44%
EROSIÓN	3.45	8.80%
FISURAS	0.00	0.00%
OXIDACIÓN	0.00	0.00%
EFLORESCENCIA	1.01	2.58%
TOTAL	5.81	14.83%

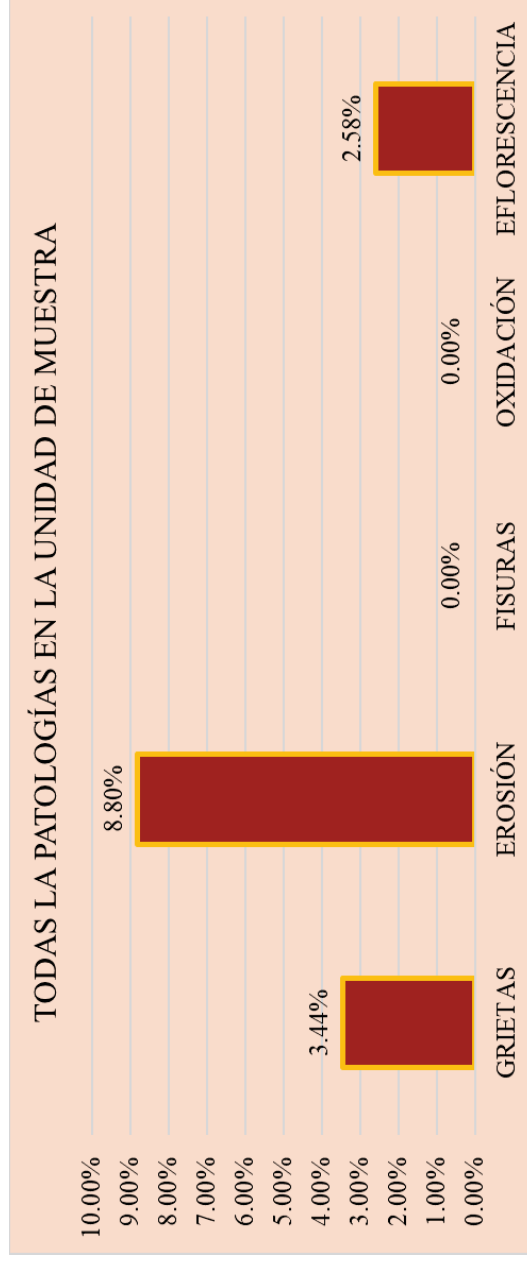
Gráfico 19: Patologías identificados en la unidad de muestra 07.

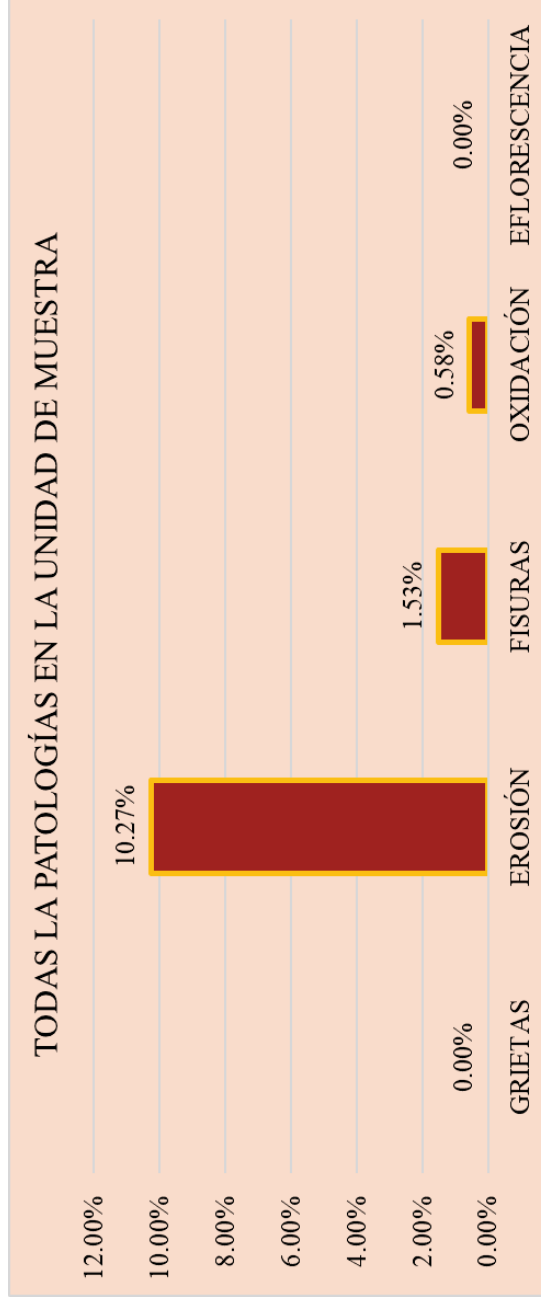
Gráfico 22: Patologías identificados en la unidad de muestra 08.

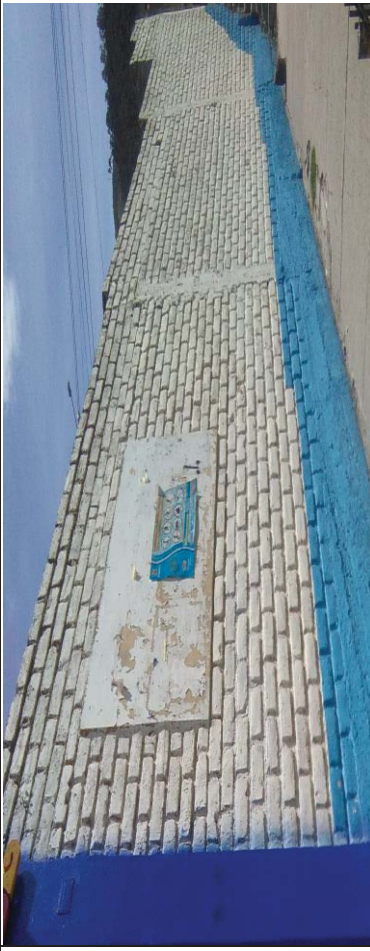
TODAS LA PATOLOGÍAS EN LA UNIDAD DE MUESTRA			
PATOLOGIA	ÁREA:		M ²
	ÁREA CON PATOLOGÍA (m2)	% DE ÁREA CON PATOLOGÍA	
GRIETAS	0.00	0.00%	
EROSIÓN	1.17	2.93%	
FISURAS	0.94	2.35%	
OXIDACIÓN	0.00	0.00%	
EFLORESCENCIA	0.00	0.00%	
TOTAL	2.11	5.28%

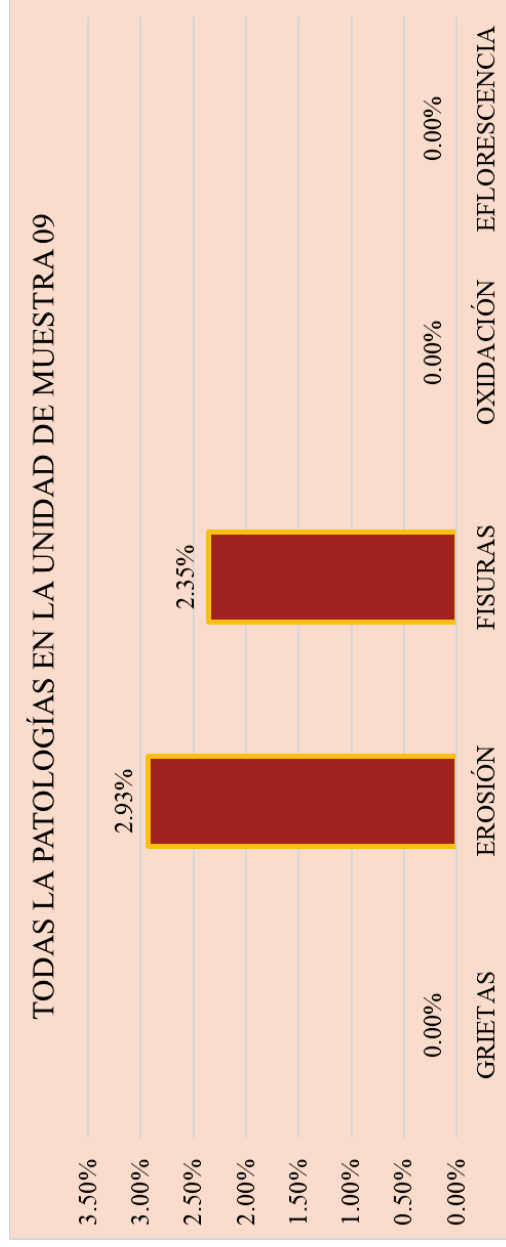
Gráfico 25: Patologías identificadas en la unidad de muestra 09

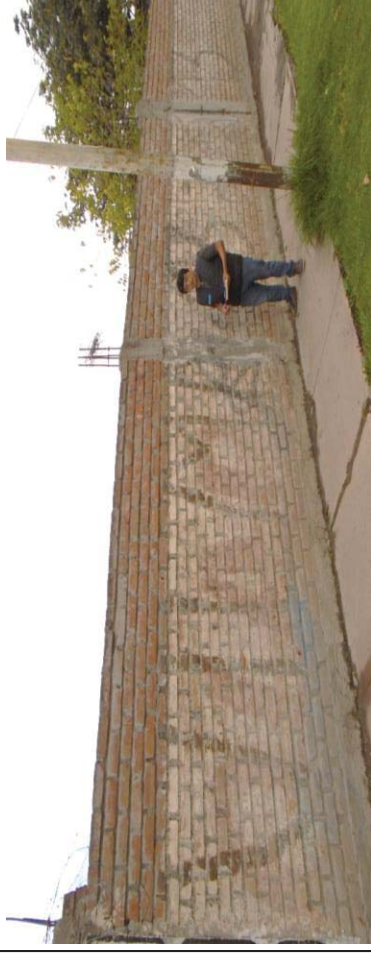
TODAS LA PATOLOGÍAS EN LA UNIDAD DE MUESTRA			
PATOLOGIA	ÁREA:	35.33	M ²
	ÁREA CON PATOLOGÍA (m2)	% DEÁREA CON PATOLOGÍA	
GRIETAS	0.00	0.00%	
EROSIÓN	2.29	6.48%	
FISURAS	0.24	0.68%	
OXIDACIÓN	0.00	0.00%	
EFLORSCENCIA	0.00	0.00%	
TOTAL	2.53	7.16%

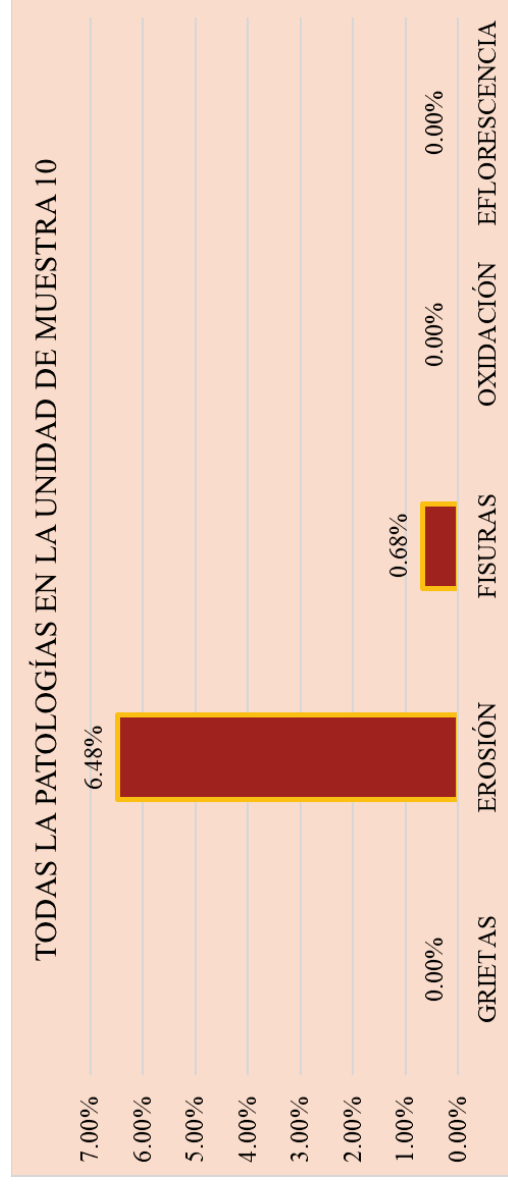
Gráfico 28: Patologías identificados en la unidad de muestra 10

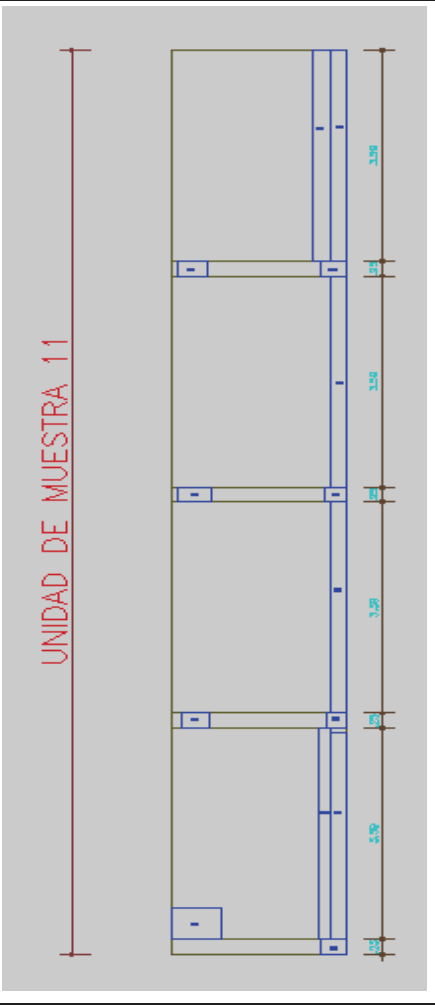
<p style="text-align: center;">LADO EVALUADO:</p>	<p style="text-align: center;">EXTERIOR</p>
	<p style="text-align: center;">ÁREA TOTAL:</p>
	<p style="text-align: center;">35.33</p>

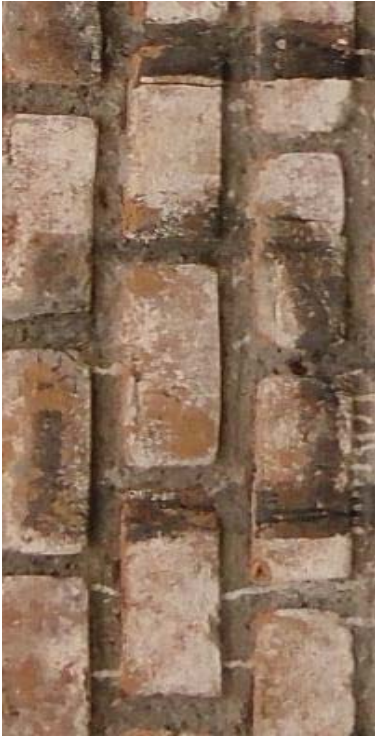
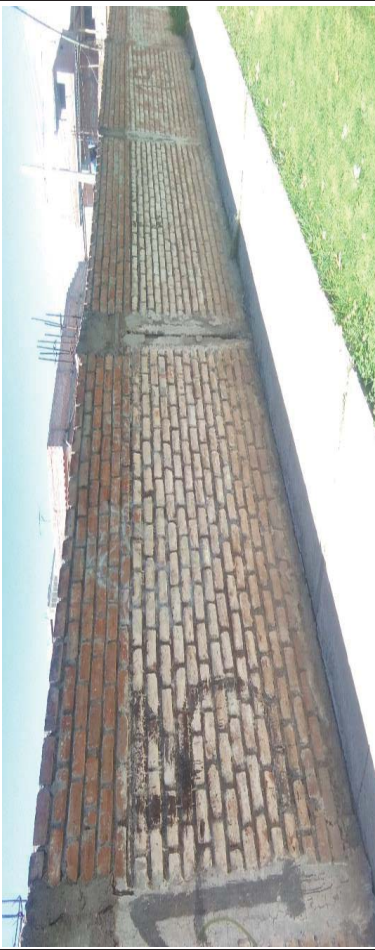
TODAS LA PATOLOGÍAS EN LA UNIDAD DE MUESTRA		
PATOLOGIA	ÁREA:	
	ÁREA CON PATOLOGÍA (m2)	M ²
GRIETAS	0.00	0.00%
EROSIÓN	4.61	13.05%
FISURAS	0.65	1.84%
OXIDACIÓN	0.00	0.00%
EFLORESCENCIA	0.00	0.00%
TOTAL	5.26	14.89%

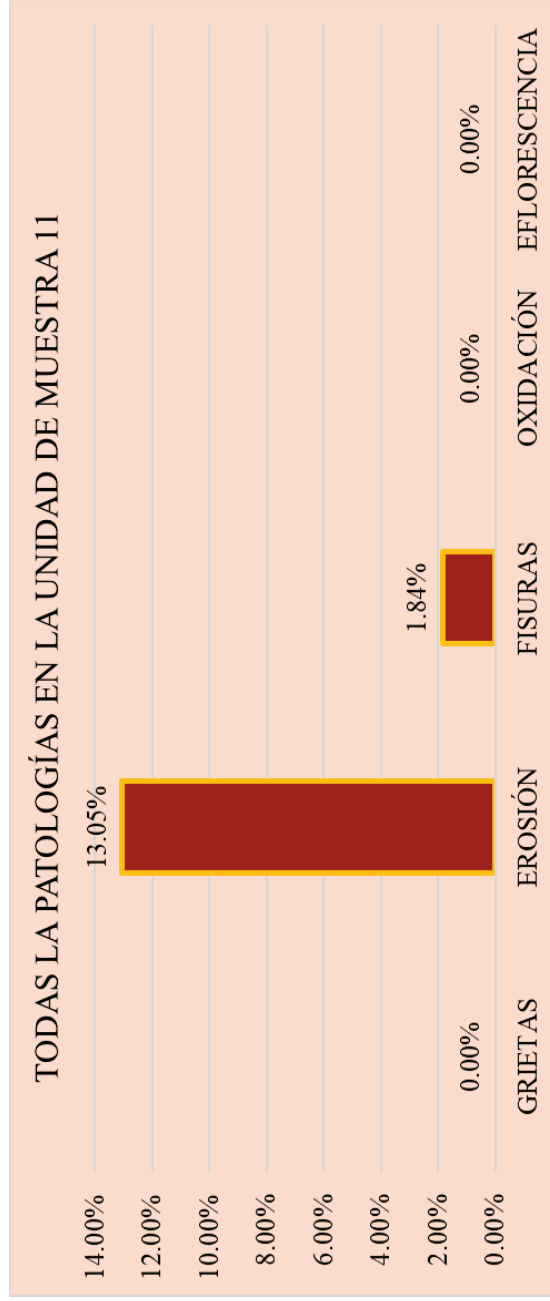
Gráfico 31: Patologías identificados en la unidad de muestra 11.

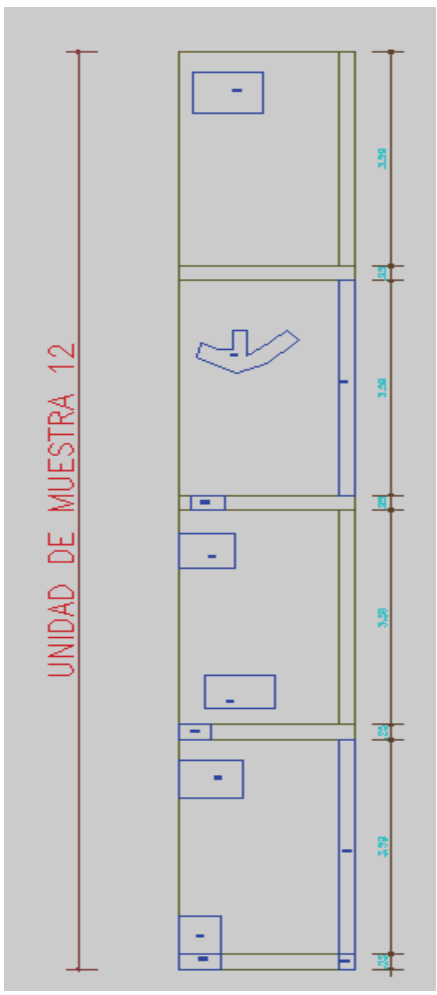
<p>UNIDAD DE MUESTRA 12</p> <p>Dimensions: 3.75, 3.50, 3.58, 3.50, 3.50</p>
<h4>LADO EVALUADO:</h4>	<h4>EXTERIOR</h4>
<h4>ÁREA TOTAL:</h4>	<h4>35.33</h4>

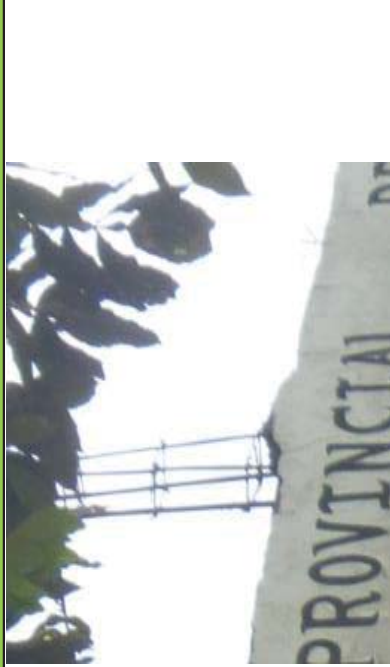
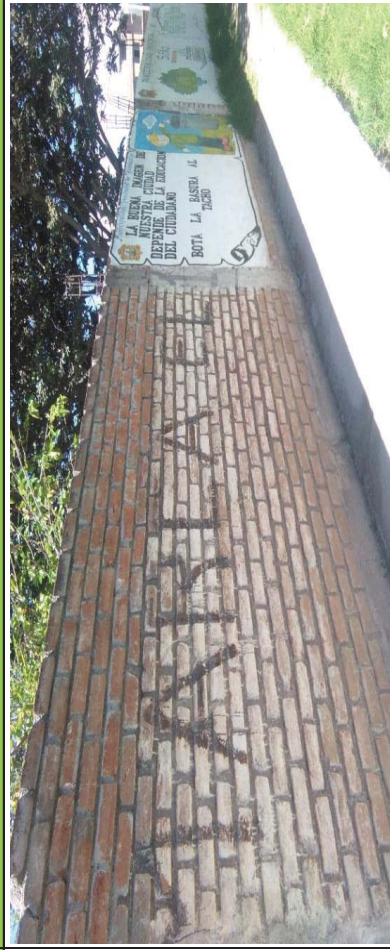
TODAS LA PATOLOGÍAS EN LA UNIDAD DE MUESTRA			
PATOLOGIA	ÁREA:		M ²
	ÁREA CON PATOLOGÍA (m2)	% DE ÁREA CON PATOLOGÍA	
GRIETAS	0.00	0.00%	
EROSIÓN	3.73	10.56%	
FISURAS	0.35	0.99%	
OXIDACIÓN	0.00	0.00%	
ELORESCENCIA	0.00	0.00%	
TOTAL	4.08	11.55%

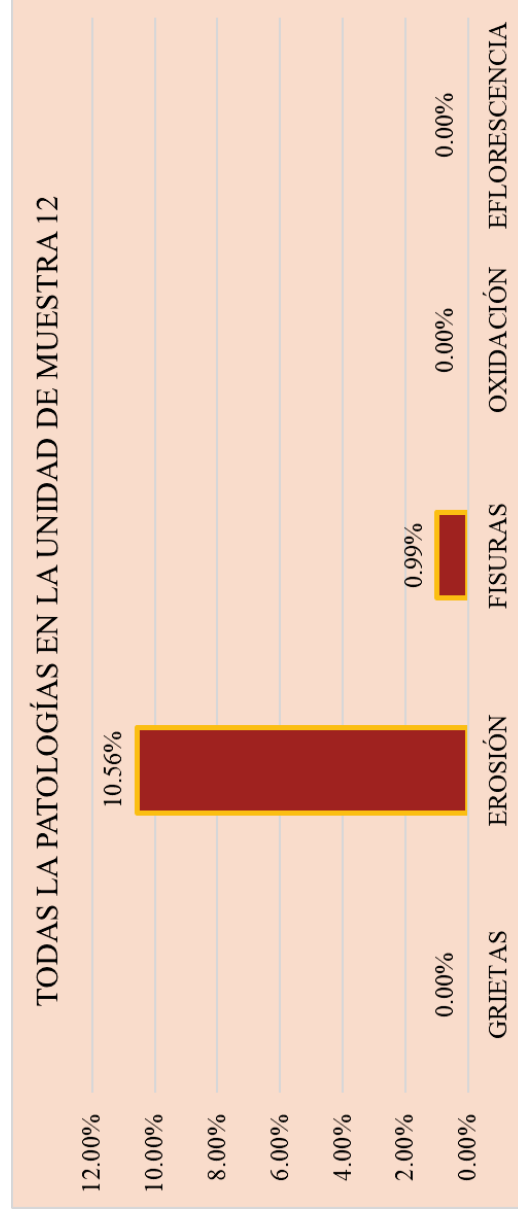
Gráfico 34: Patologías identificados en la unidad de muestra 12

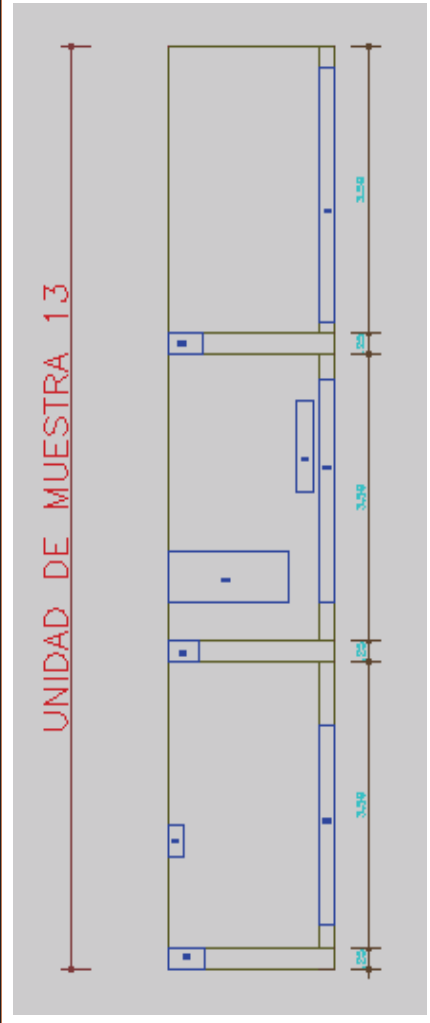
<p style="text-align: center; color: red; font-size: 1.2em;">UNIDAD DE MUESTRA 13</p>
LADO EVALUADO:	EXTERIOR
ÁREA TOTAL:	26.50

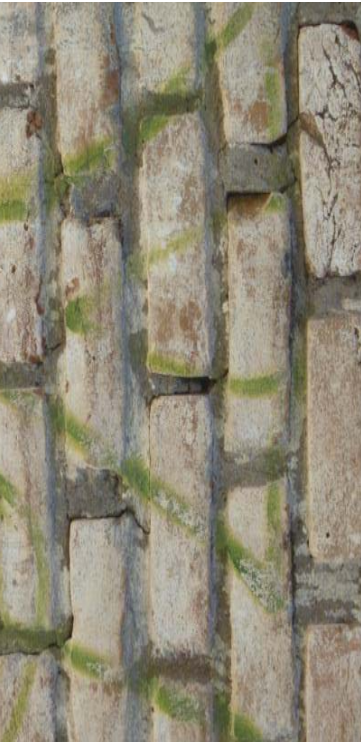
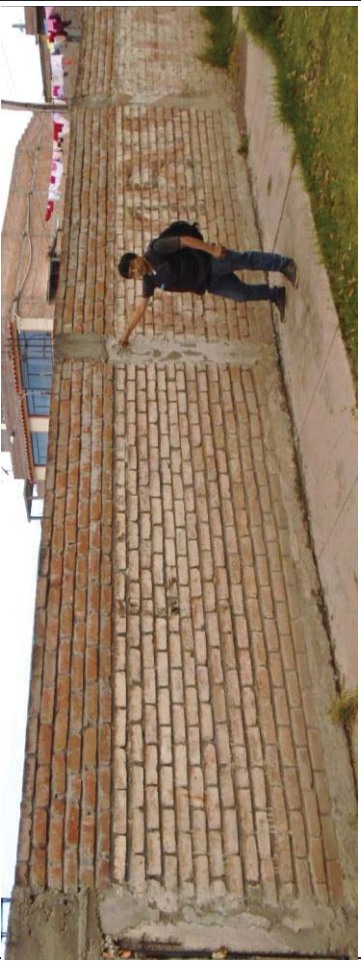
TODAS LA PATOLOGÍAS EN LA UNIDAD DE MUESTRA		
PATOLOGIA	ÁREA:	
	ÁREA CON PATOLOGÍA (m2)	26.50 M ² % DE ÁREA CON PATOLOGÍA
GRIETAS	0.00	0.00%
EROSIÓN	1.96	7.40%
FISURAS	1.40	5.28%
OXIDACIÓN	0.00	0.00%
EFLORESCENCIA	0.00	0.00%
TOTAL	3.36	12.68%

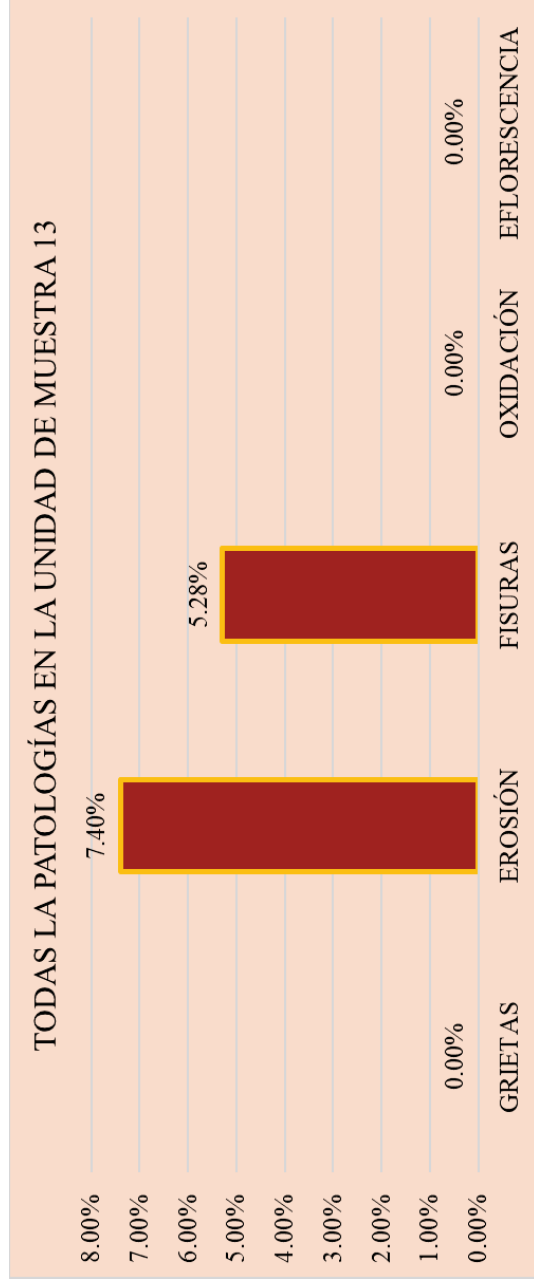
Gráfico 37: Patologías identificadas en la unidad de muestra 13

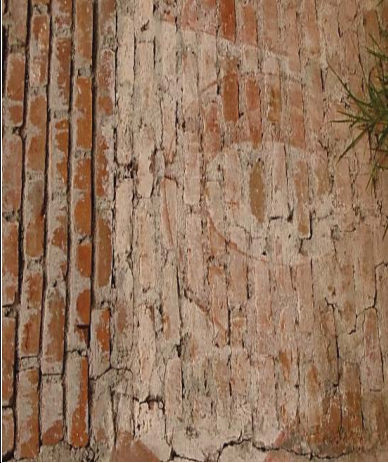
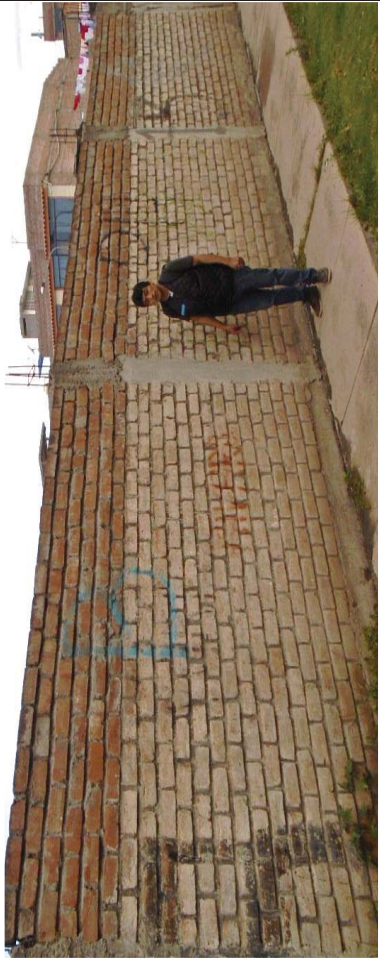
TODAS LA PATOLOGÍAS EN LA UNIDAD DE MUESTRA		
PATOLOGIA	ÁREA:	
	ÁREA CON PATOLOGÍA (m2)	% DE ÁREA CON PATOLOGÍA
GRIETAS	1.35	4.98%
EROSIÓN	1.36	5.01%
FISURAS	0.80	2.95%
OXIDACIÓN	0.00	0.00%
EFLORESCENCIA	0.00	0.00%
TOTAL	3.51	12.94%

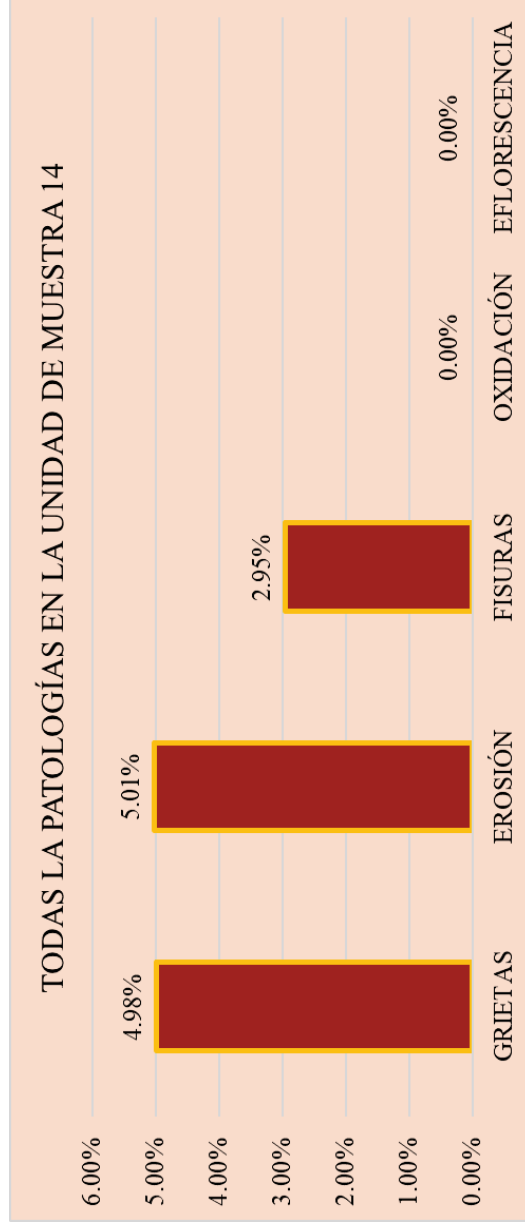
Gráfico 40: Patologías identificados en la unidad de muestra 14

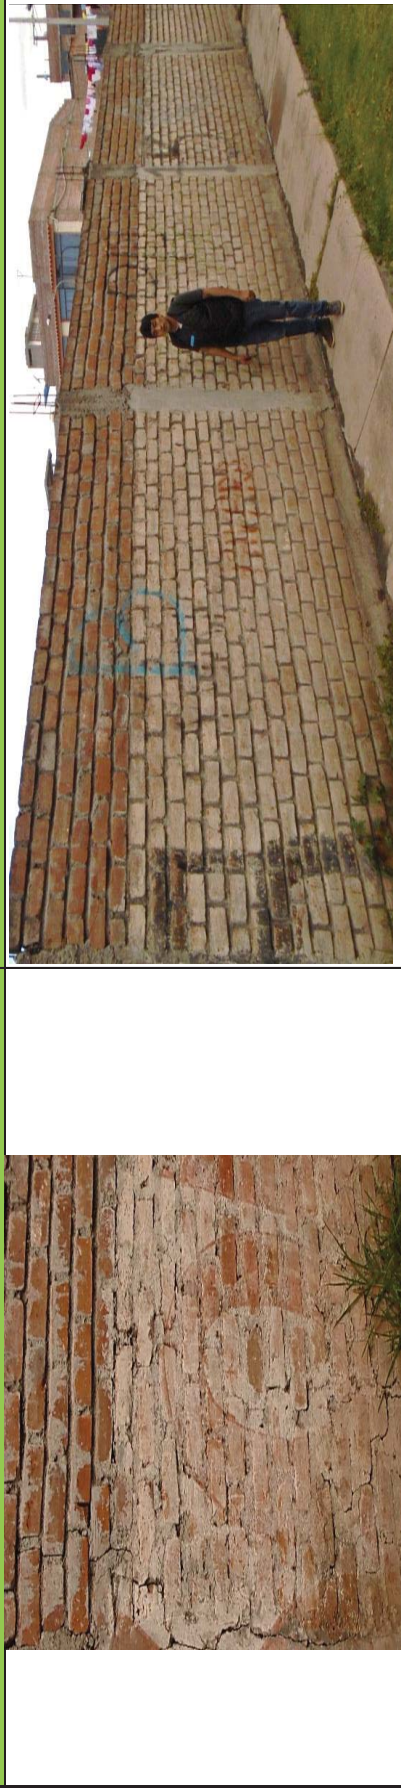
TODAS LA PATOLOGÍAS EN LA UNIDAD DE MUESTRA		
PATOLOGIA	ÁREA:	482.12 M ²
	ÁREA CON PATOLOGÍA (m2)	% DE ÁREA CON PATOLOGÍA
GRIETAS	2.95	0.62%
EROSIÓN	65.33	13.56%
FISURAS	5.23	1.09%
OXIDACIÓN	0.36	0.08%
EFLORESCENCIA	1.21	0.26%
TOTAL	75.08	15.61%
