UNIVERSIDAD CATÓLICA LOS ÁNGELES
CHIMBOTE

FACULTAD DE INGENIERÍA
ESCUELA PROFESIONAL DE INGENIERÍA
CIVIL

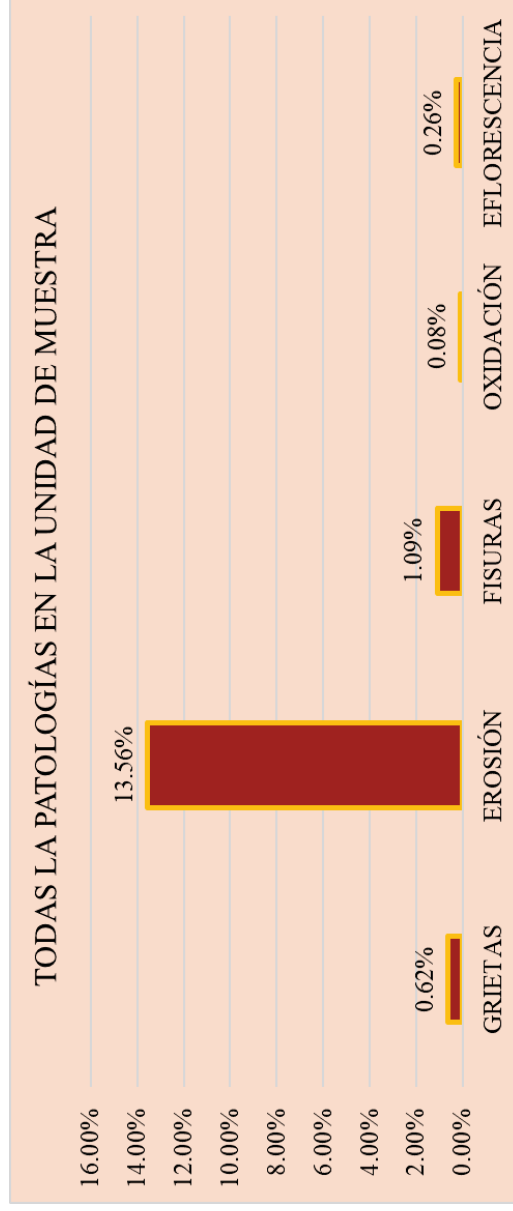
Gráfico 43: Sumatoria de patologías identificados en las unidades de muestra.

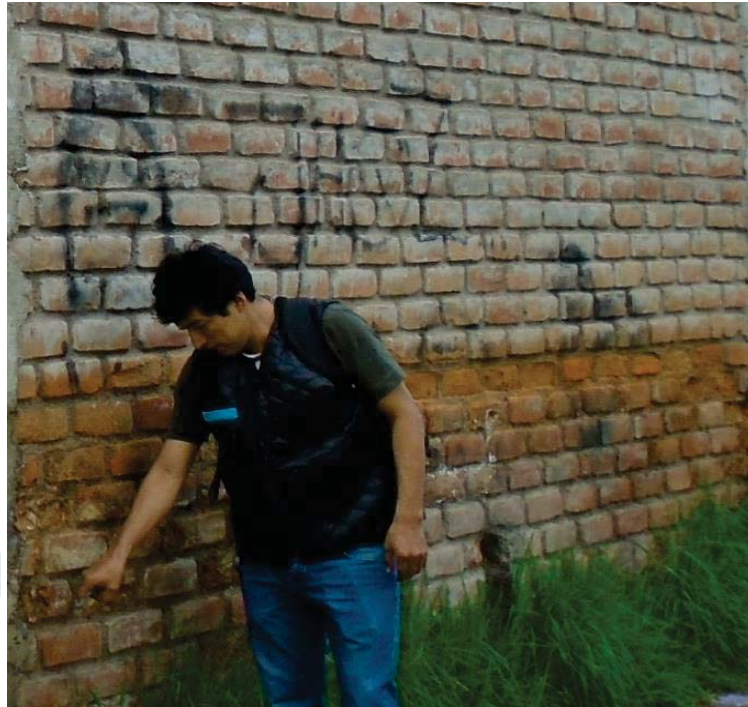
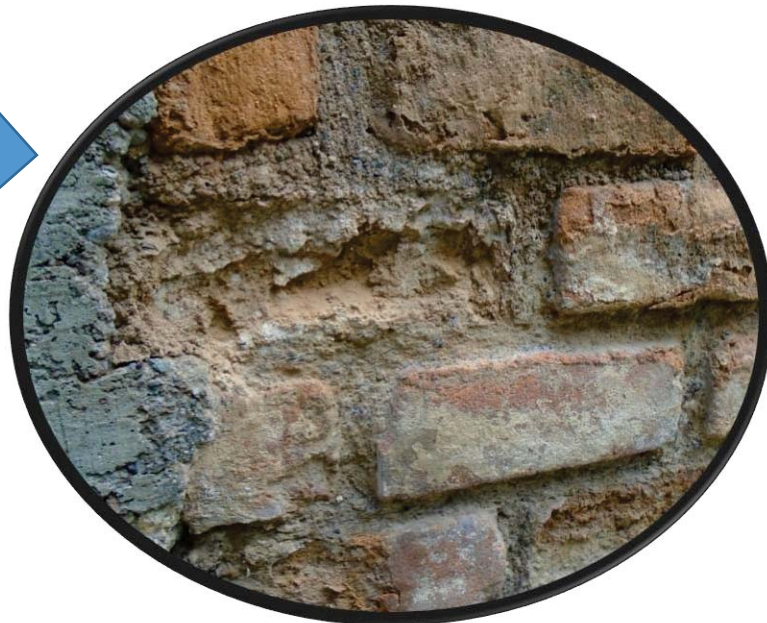
Fotografía 03: Erosión en muro del cerco perimétrico del centro educativo inicial 320 San Miguelito Arcángel.

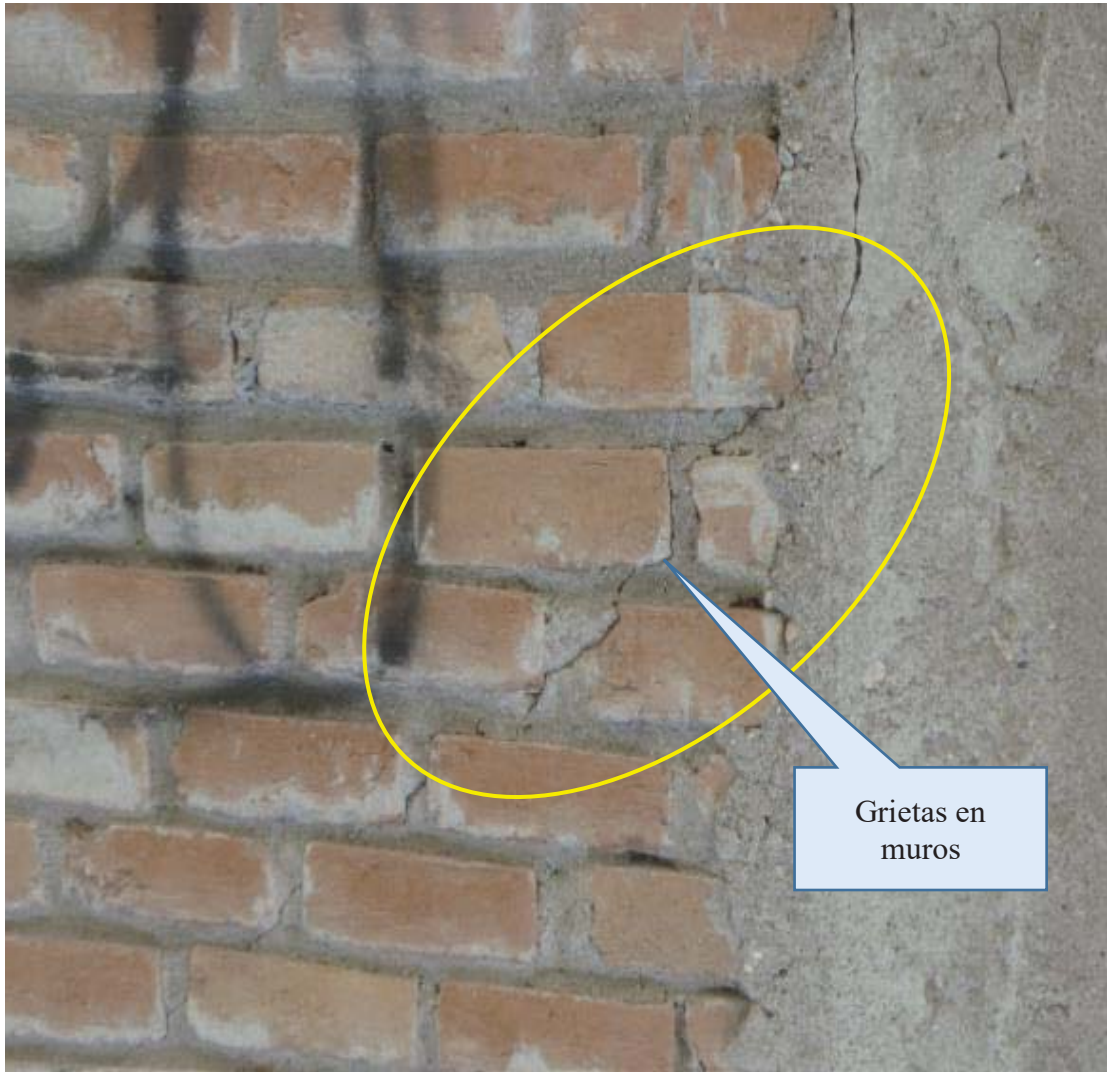
Fotografía 06: se observa las Grietas en muro del cerco perimétrico del centro educativo inicial 320 San Miguelito Arcángel.

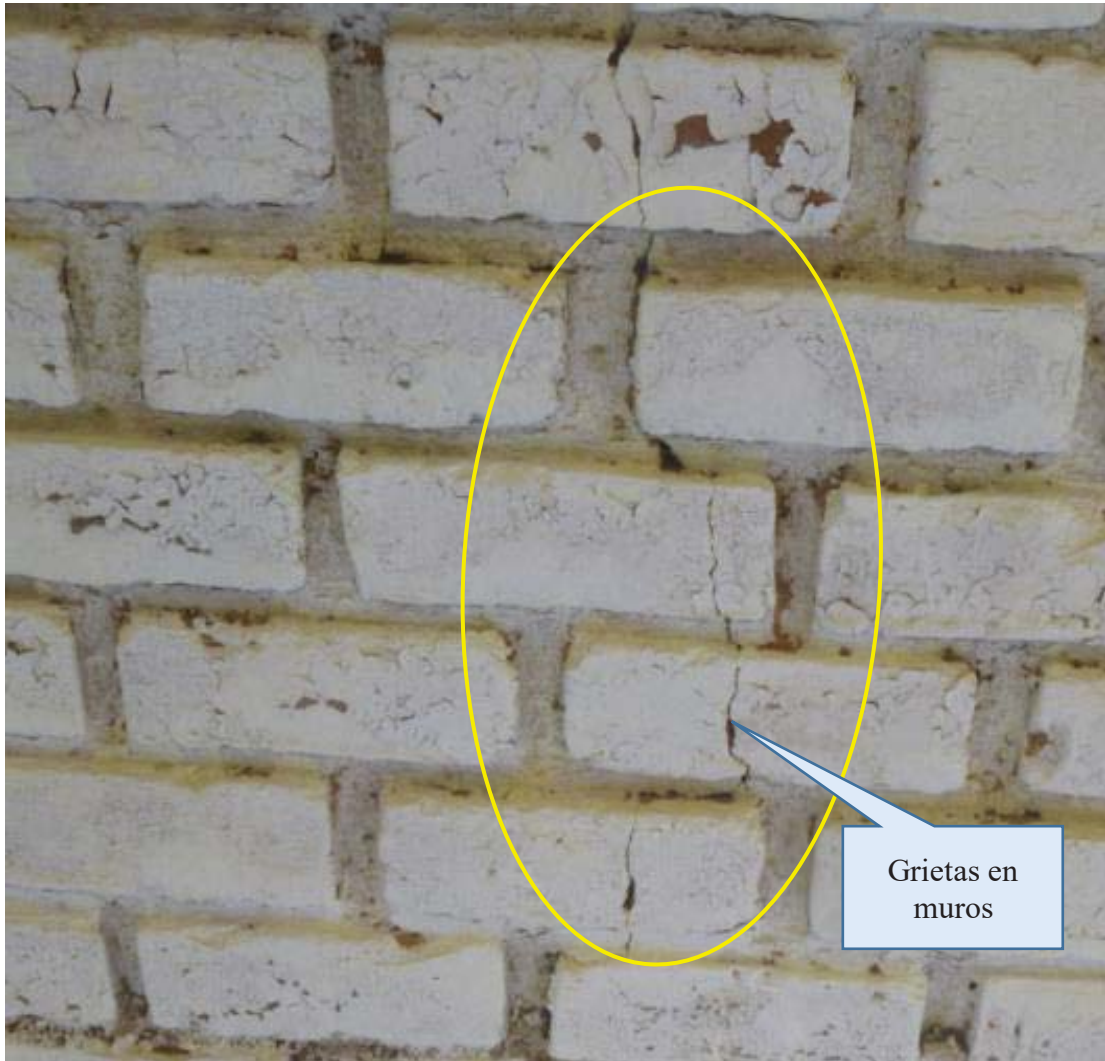
Fotografía 07: Grietas en muro del cerco perimétrico del centro educativo inicial 320 San Miguelito Arcángel.

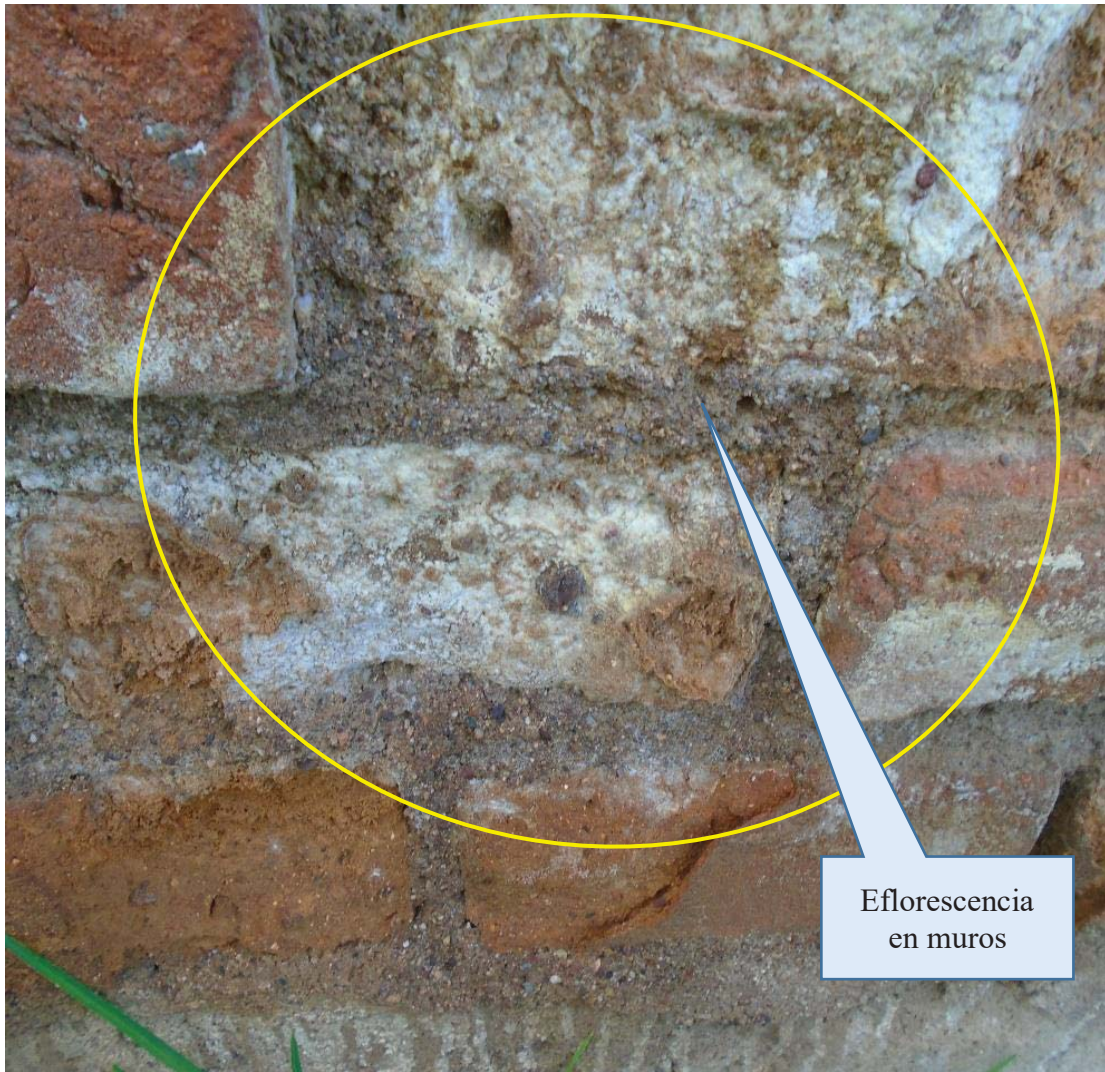
Fotografía 08: Eflorescencia en muro del cerco perimétrico del centro educativo inicial 320 San Miguelito Arcángel.

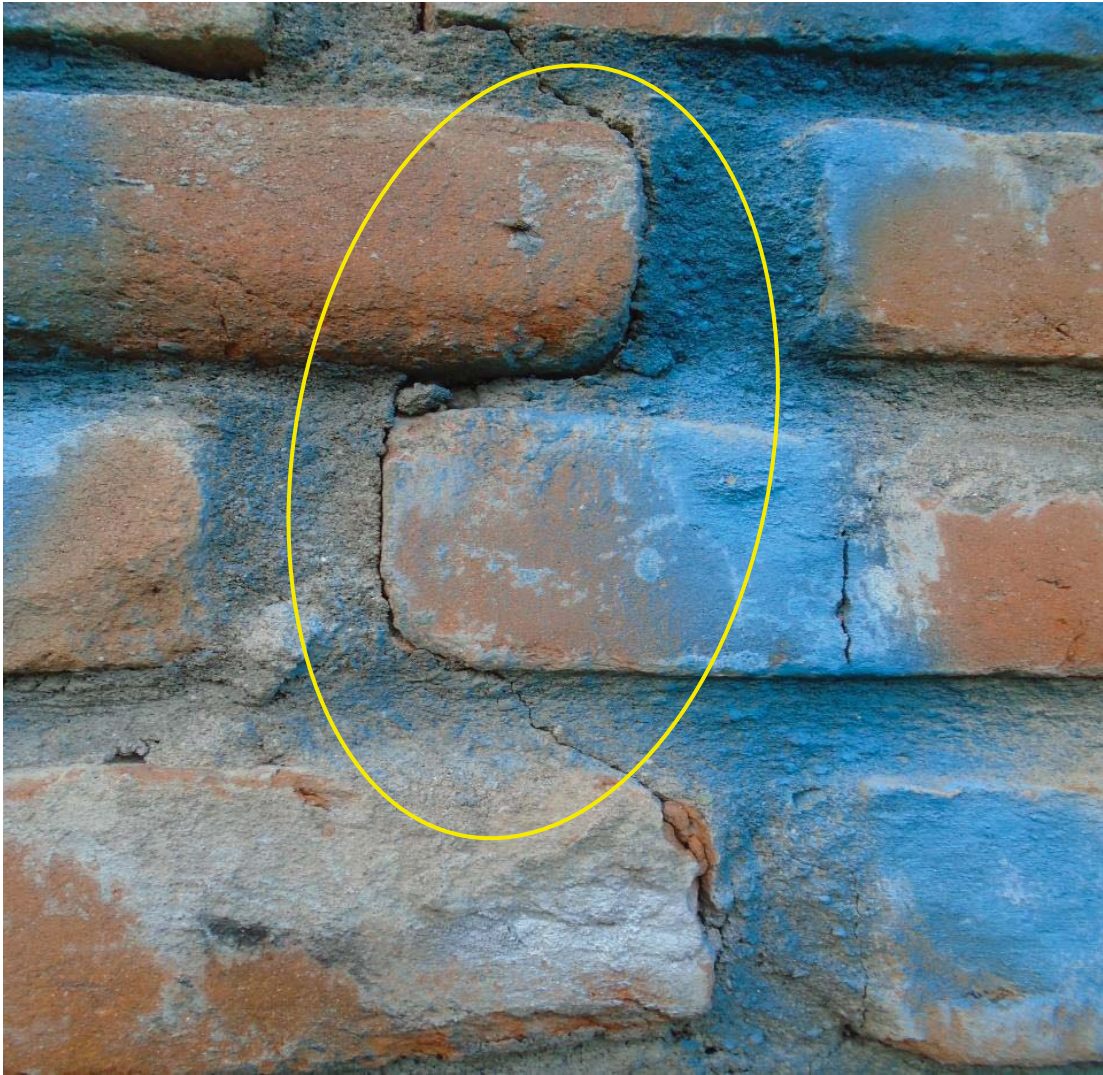
Fotografía 09: Grieta en muro del cerco perimétrico del centro educativo inicial 320 San Miguelito Arcángel.

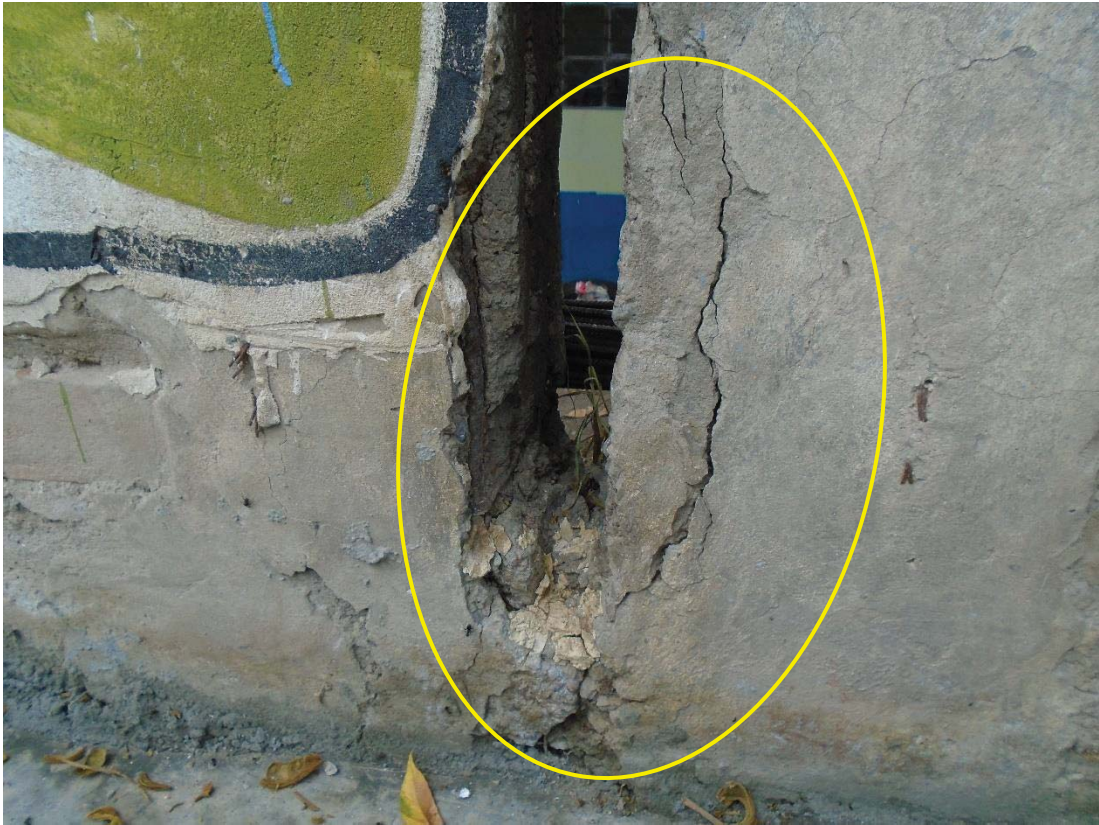
Fotografía 10: Grieta en muro del cerco perimétrico del centro educativo inicial 320 San Miguelito Arcángel.

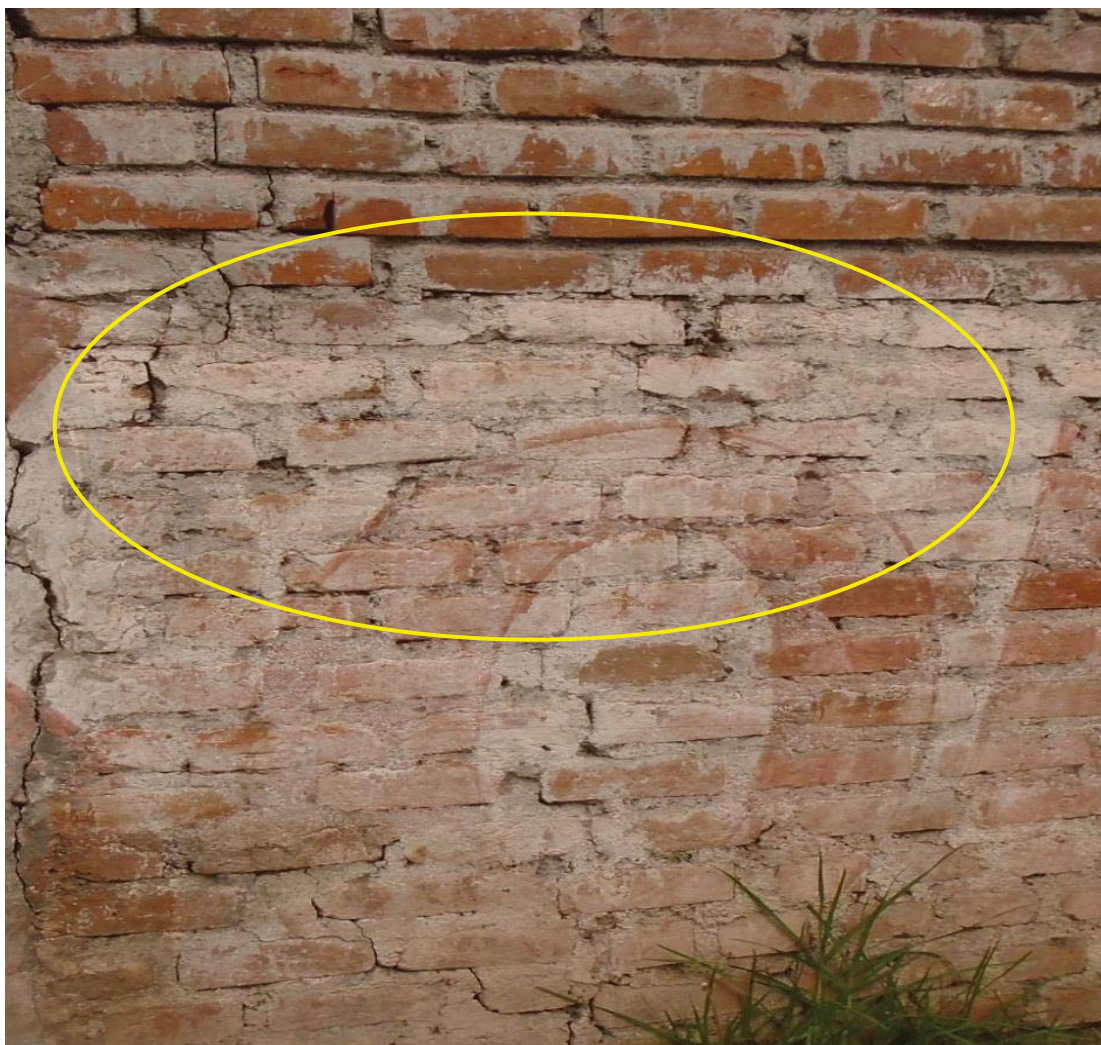
Fotografía 11: Se aprecia grieta en el muro del cerco perimétrico del centro educativo inicial 320 San Miguelito Arcángel.
