**DETERMINACIÓN Y EVALUACIÓN DE LAS PATOLOGÍAS
DEL CONCRETO PARA OBTENER EL ÍNDICE DE INTEGRIDAD
ESTRUCTURAL DEL PAVIMENTO Y LA CONDICIÓN
OPERACIONAL DE LA SUPERFICIE EN LA AVENIDA
MARISCAL CASTILLA DEL CARRIL IZQUIERDO, DISTRITO
DE CALLERÍA, PROVINCIA CORONEL PORTILLO, REGIÓN
UCAYALI – AÑO 2017**

**TESIS PARA OPTAR EL TÍTULO PROFESIONAL DE INGENIERA
CIVIL**

BACH. YAKY MARYSOL SEGURA INGA.

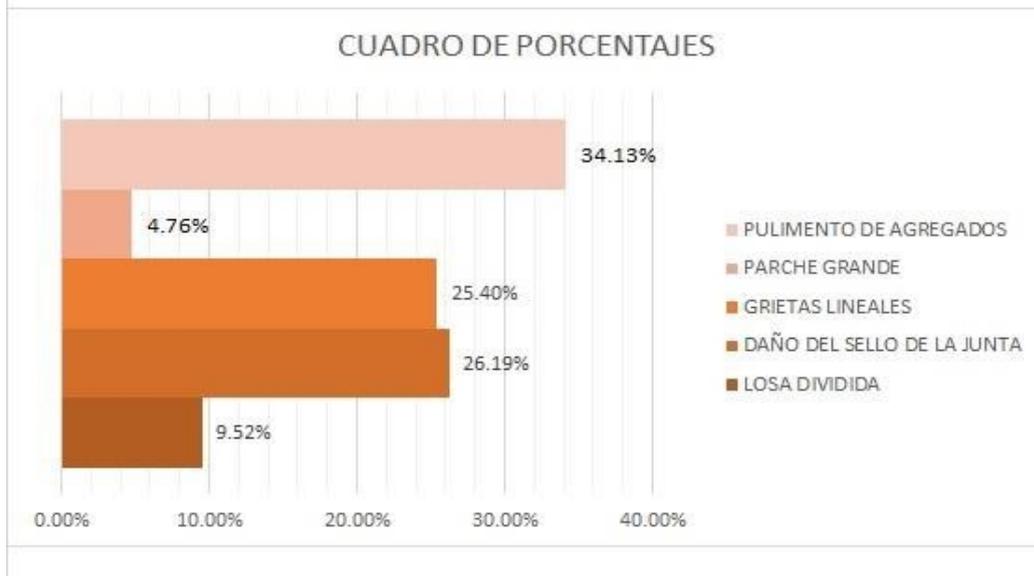
Figura 18. Patologías e incidencia en %, que afectan la Unidad de Muestra UM-1.

ID	TIPO DE DAÑO	N/S	DENSIDAD	PORCENTAJE REAL
23	LOSA DIVIDIDA	M	26.09%	9.52%
26	DAÑO DEL SELLO DE LA JUNTA	M	71.74%	26.19%
28	GRIETAS LINEALES	M	69.57%	25.40%
29	PARCHE GRANDE	M	13.04%	4.76%
31	PULIMENTO DE AGREGADOS	-	93.48%	34.13%
			273.91%	100.00%

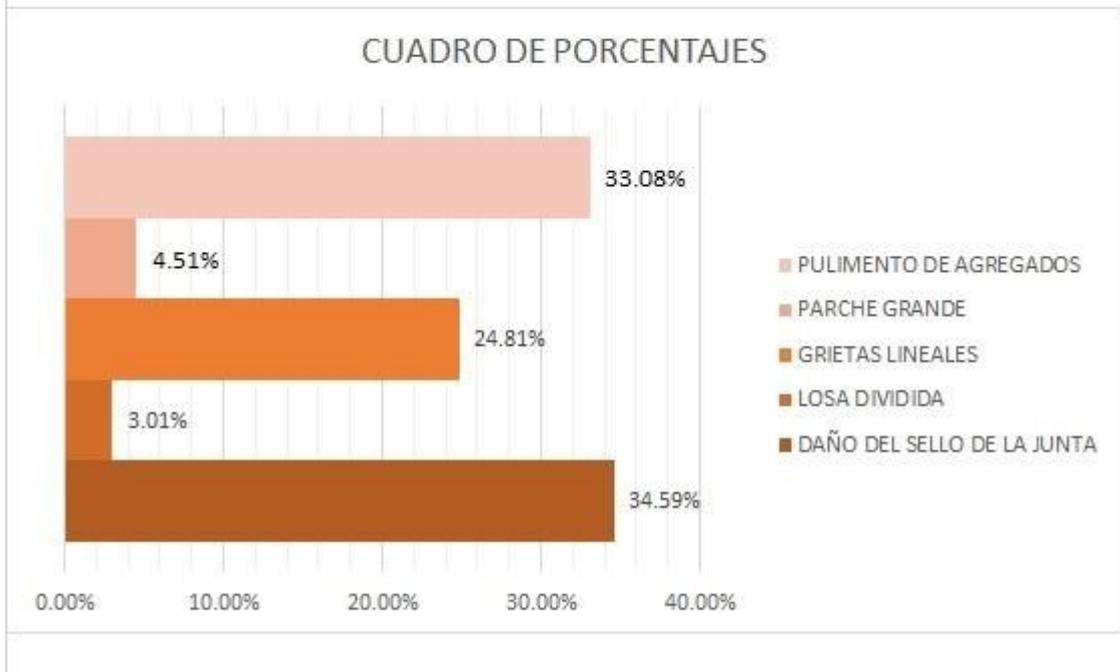
Figura 20. Patologías e incidencia en %, que afectan la Unidad de Muestra UM-2.

ID	TIPO DE DAÑO	N/S	DENSIDAD	PORCENTAJE REAL
26	DAÑO DEL SELLO DE LA JUNTA	M	100.00%	34.59%
23	LOSA DIVIDIDA	M	8.70%	3.01%
28	GRIETAS LINEALES	M	71.74%	24.81%
29	PARCHE GRANDE	M	13.04%	4.51%
31	PULIMENTO DE AGREGADOS	-	95.65%	33.08%
			289.13%	100.00%

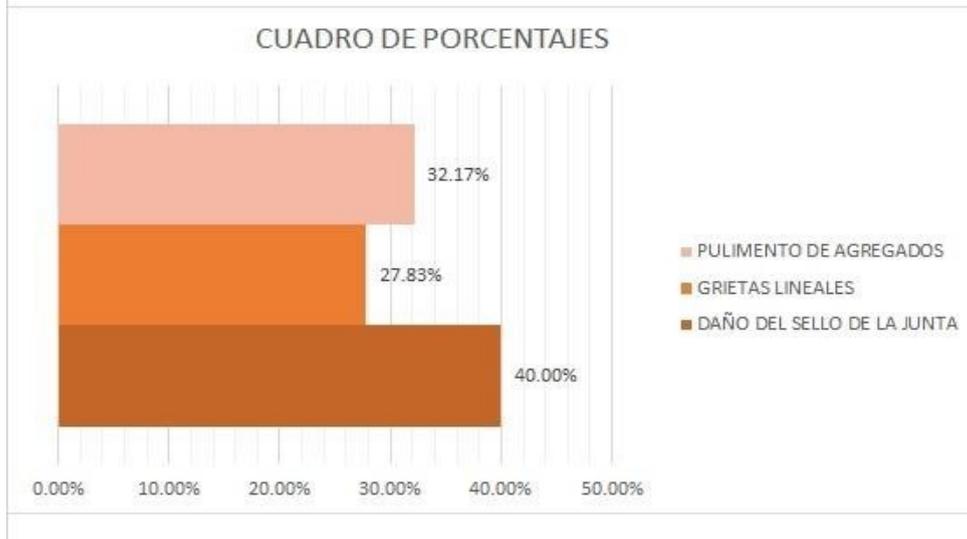
Figura 22. Patologías e incidencia en %, que afectan la Unidad de Muestra UM-3.

ID	TIPO DE DAÑO	N/S	DENSIDAD	PORCENTAJE REAL
26	DAÑO DEL SELLO DE LA JUNTA	M	100.00%	40.00%
28	GRIETAS LINEALES	M	69.57%	27.83%
31	PULIMENTO DE AGREGADOS	-	80.43%	32.17%
			250.00%	100.00%

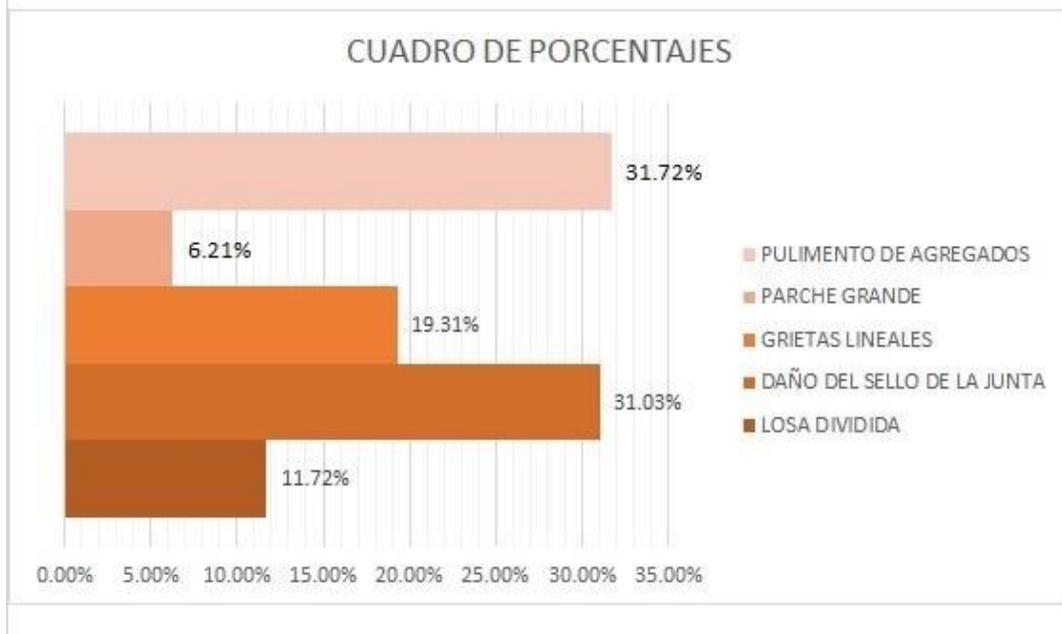
Figura 24. Patologías e incidencia en %, que afectan la Unidad de Muestra UM-4.

ID	TIPO DE DAÑO	N/S	DENSIDAD	PORCENTAJE REAL
23	LOSA DIVIDIDA	H	36.96%	11.72%
26	DAÑO DEL SELLO DE LA JUNTA	M	97.83%	31.03%
28	GRIETAS LINEALES	H	60.87%	19.31%
29	PARCHE GRANDE	M	19.57%	6.21%
31	PULIMENTO DE AGREGADOS	-	100.00%	31.72%
			315.22%	100.00%

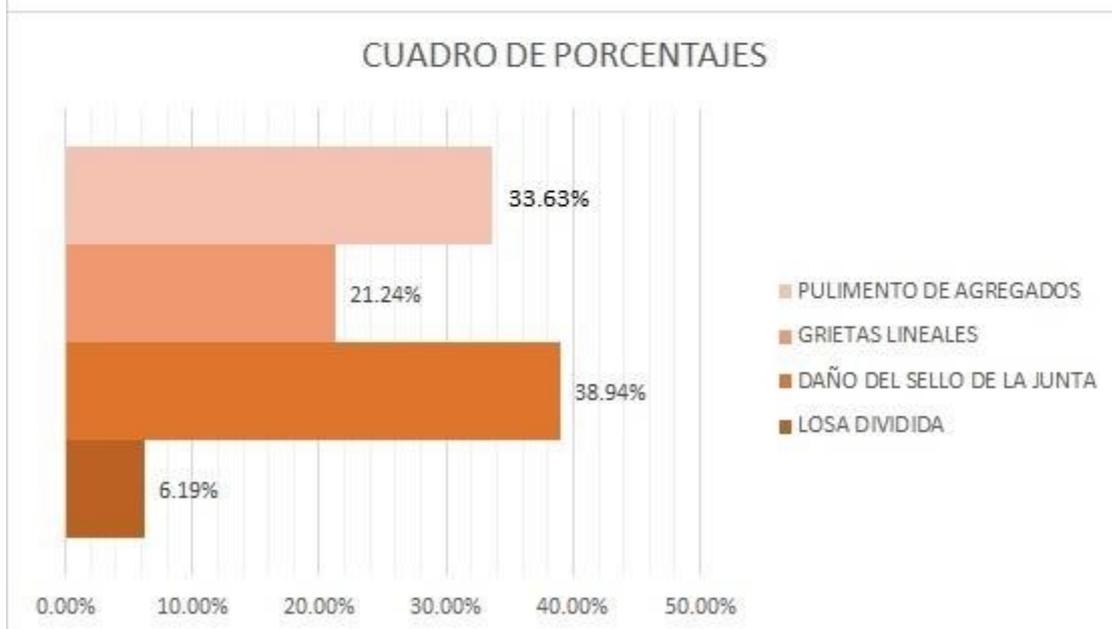
Figura 26. Patologías e incidencia en %, que afectan la Unidad de Muestra UM-5.

ID	TIPO DE DAÑO	N/S	DENSIDAD	PORCENTAJE REAL
23	LOSA DIVIDIDA	M	15.22%	6.19%
26	DAÑO DEL SELLO DE LA JUNTA	M	95.65%	38.94%
28	GRIETAS LINEALES	M	52.17%	21.24%
31	PULIMENTO DE AGREGADOS	M	82.61%	33.63%
			245.65%	100.00%

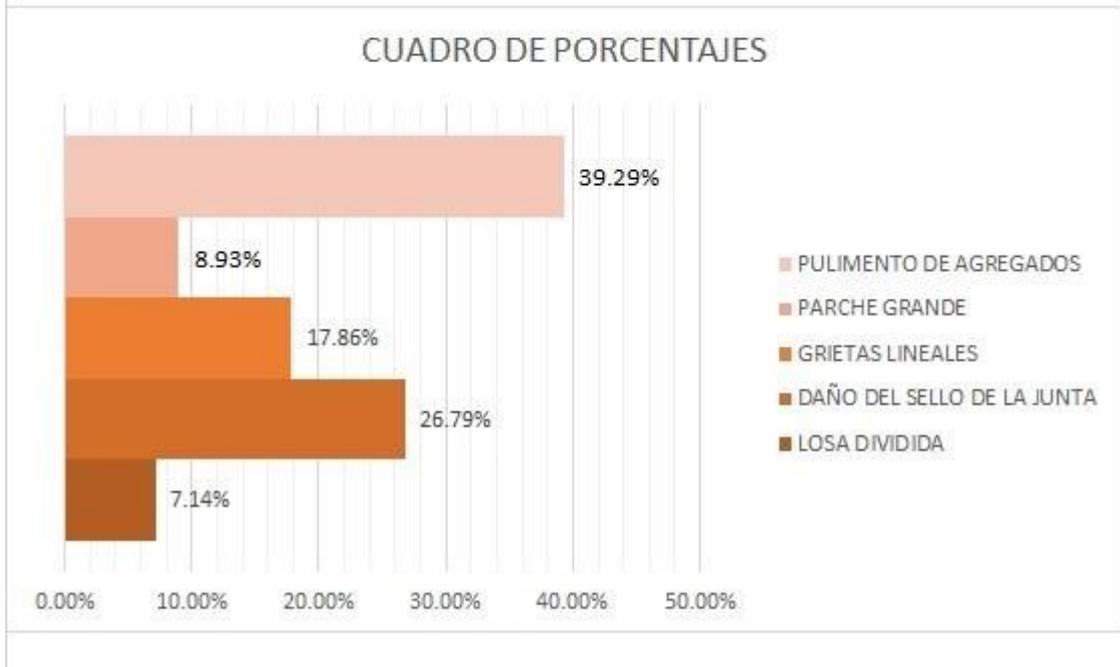
Figura 28. Patologías e incidencia en %, que afectan la Unidad de Muestra UM-6.

ID	TIPO DE DAÑO	N/S	DENSIDAD	PORCENTAJE REAL
23	LOSA DIVIDIDA	L	17.39%	7.14%
26	DAÑO DEL SELLO DE LA JUNTA	M	65.22%	26.79%
28	GRIETAS LINEALES	M	43.48%	17.86%
29	PARCHE GRANDE	L	21.74%	8.93%
31	PULIMENTO DE AGREGADOS	0	95.65%	39.29%
			243.48%	100.00%

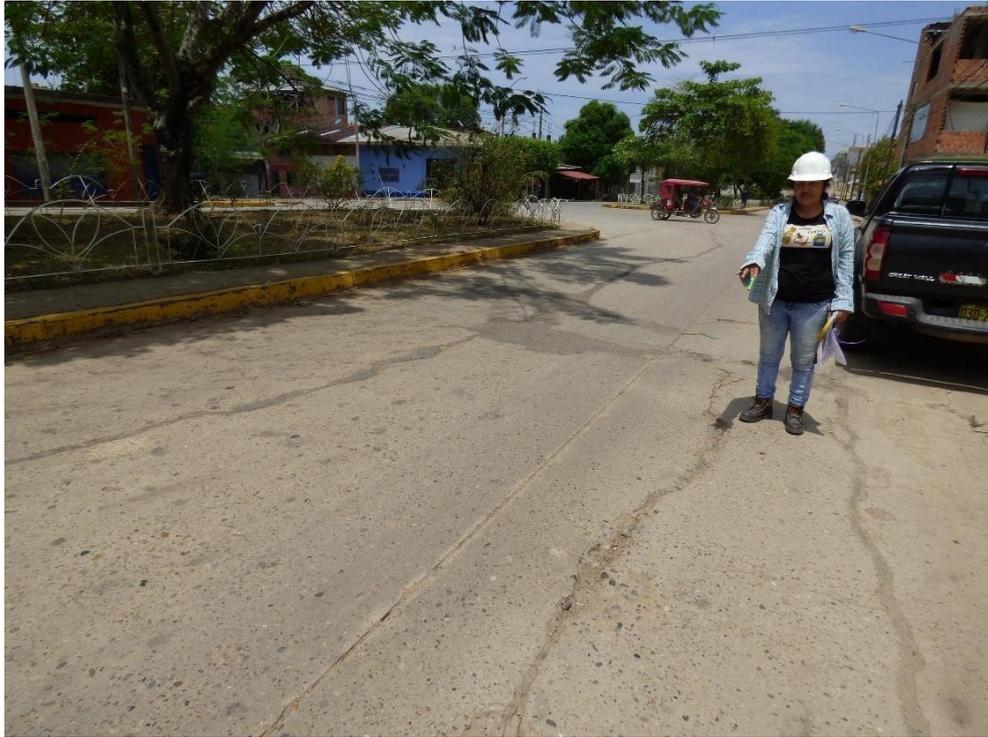
Foto N° 1: Grietas Lineales en UM-03

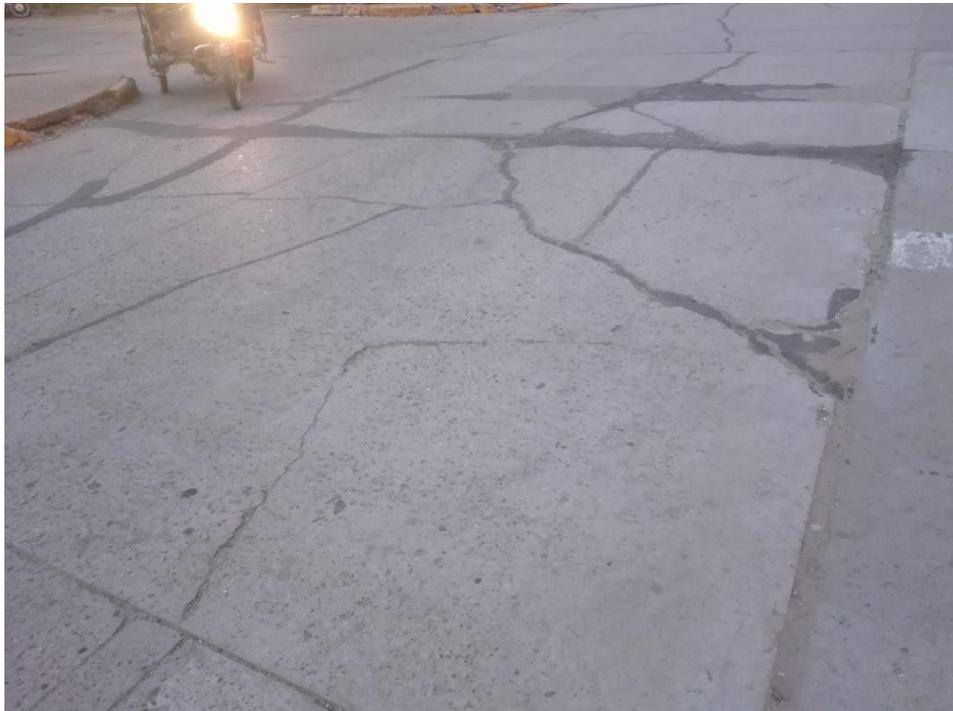
Foto N° 2 Losa Dividida en UM-01

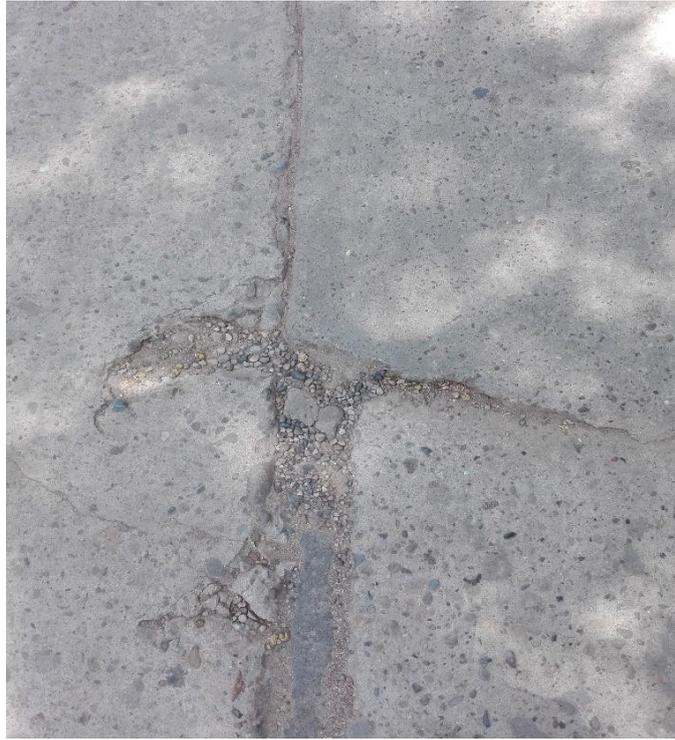
Foto N° 3: Daño del Sello de Junta en UM-04

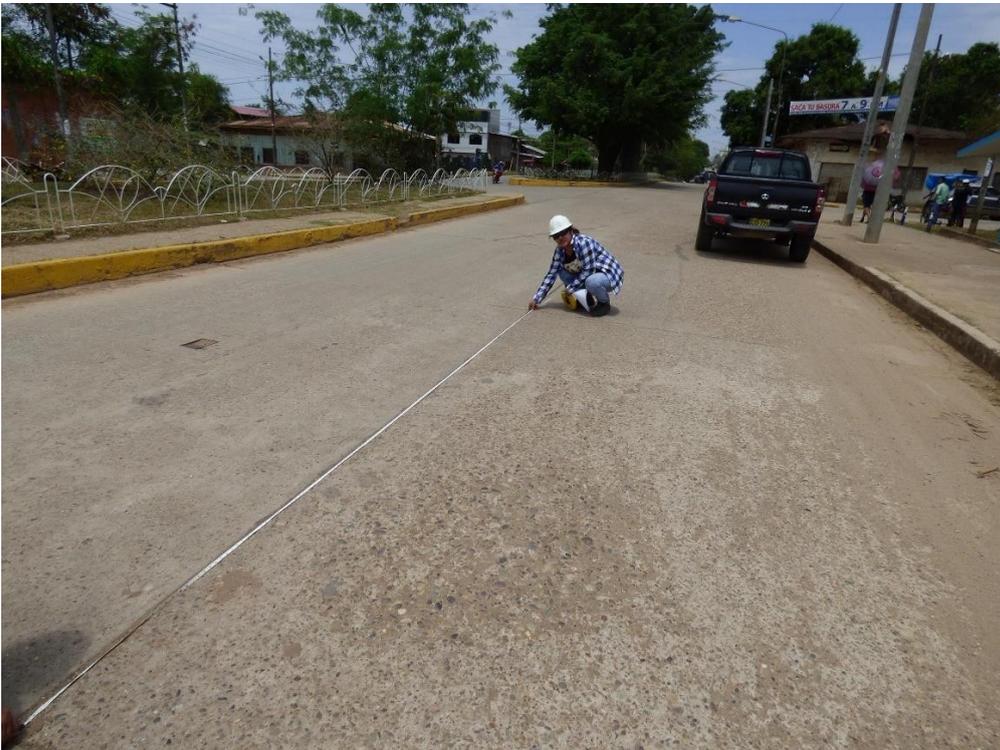
Foto N° 4: Pulimento de Agregados en UM-05

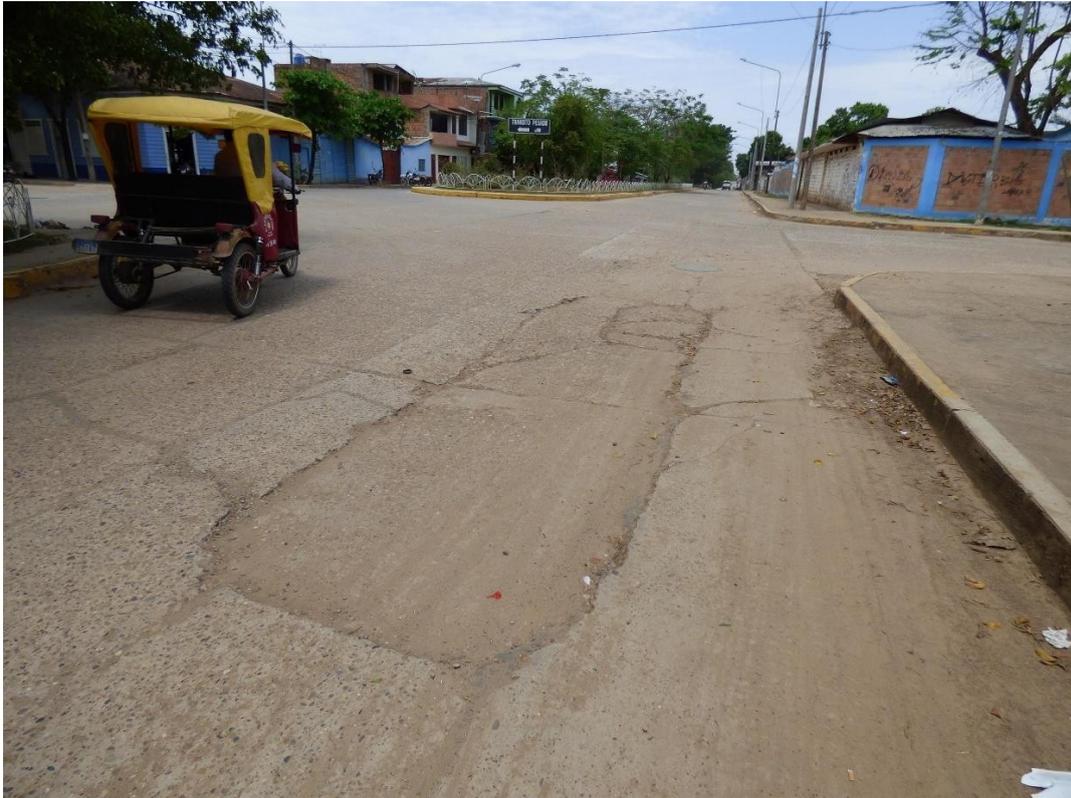
Foto N° 5: Parche Grande en UM-06
