**DETERMINACIÓN Y EVALUACIÓN DE LAS PATOLOGIAS
DEL CERCO PERIMETRICO DEL ESTADIO PEDRO POTENCIANO
CHOQUEHUANGA DISTRITO DE HUANCABAMBA-
PROVINCIA DE HUANCABAMBA - PIURA DICIEMBRE
2017**

**TESIS PARA OPTAR EL TÍTULO PROFESIONAL DE
INGENIERO CIVIL**

BACH. WILBER DUBERLY CONDEZO VILITANGA

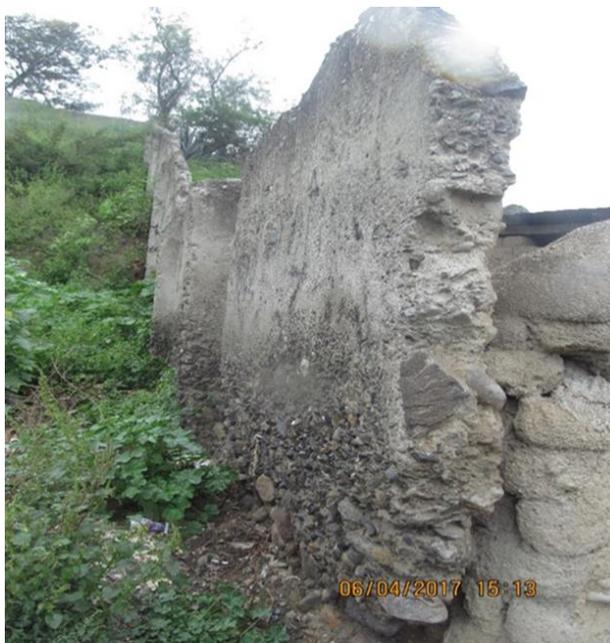
Foto n° 11: tipo daño estructural de muro perimetral del estadio pedro Potenciano Choquehuanca

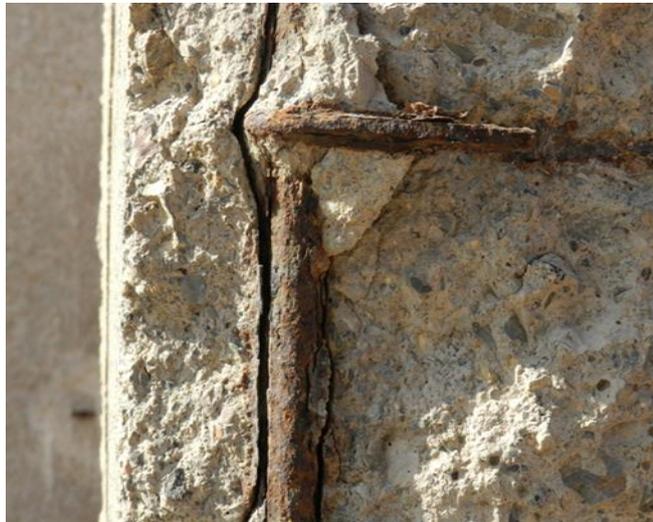
Foto n° 13: proceso de desprendimiento de un muro

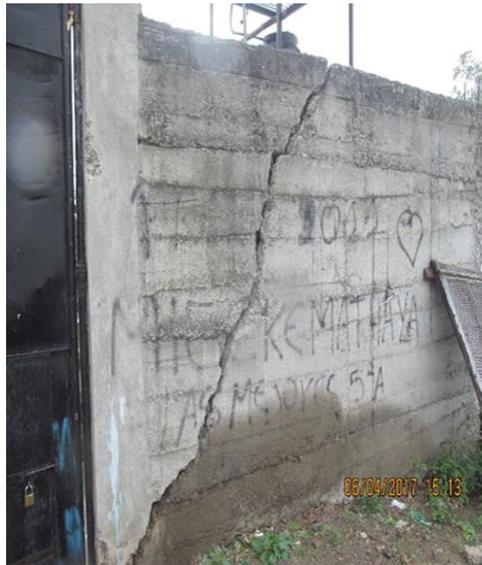
FOTO N° 18: PRESENCIA DE GRIETA DE MAS DE 2MM

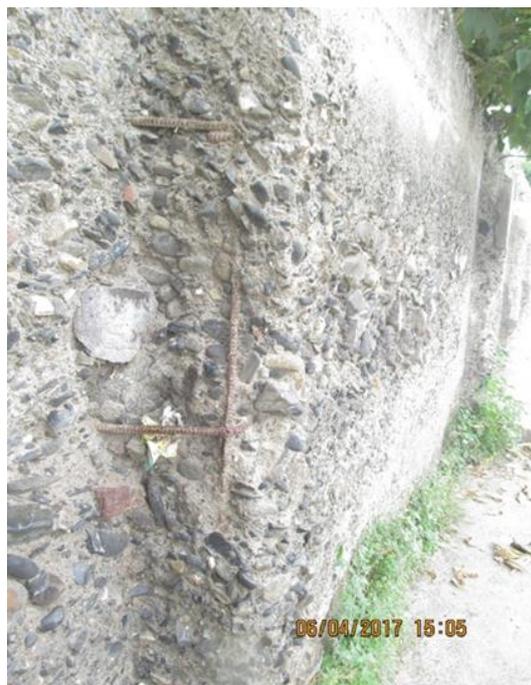
FOTO N° 20: PRESENCIA DE EROSIÓN EN EL MURO DEL ESTADIO PEDRO POTENCIANO CHOQUEHUANCA

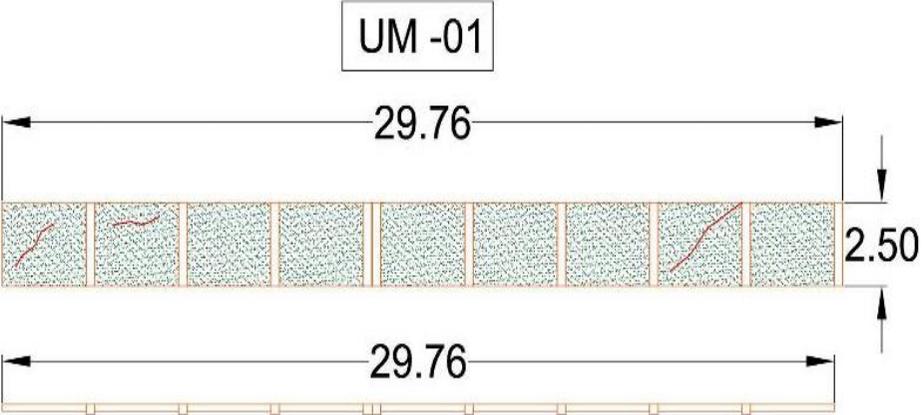
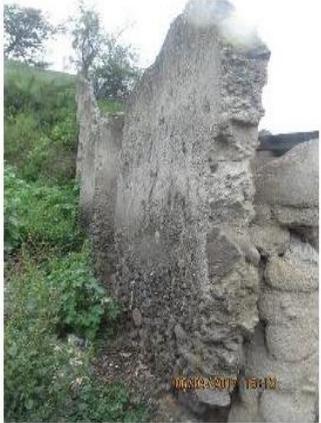
PLANO EN PLANTA										FOTOGRAFIA DE PATOLOGIAS DE ELVACION DE LA MUESTRA

TABLA DE PATOLOGIAS DEL CERCO PERIMÉTRICO																					
RESULTADOS		74.25																			
ELEMENTOS	ÁREA (m2)	LADO INTERIOR														ÁREA AFECTADA (m2)	ÁREA NO AFECTADA (m2)	(% AFECTADA)	(% NO AFECTADA)	OBSERVACIONES	NIVEL DE SEVERIDAD
		[A]	[B]	[C]	[D]	[E]	[F]	[G]	[H]	[I]	[J]	[K]	[L]	[M]	[N]						
Columna	6.75			1.03				3.65	0.6							6.36	0.39	94.22	5.78	1.- Presencia de corrosión y erosión de las columna	3
Muro	67.50	0.48					40	6.75							58.03	9.47	86.00	14.00	2.- Se observo que gran parte del concreto se encuentra erosionad	3	
TOTAL	74.25														64.39	9.86	88	12.00

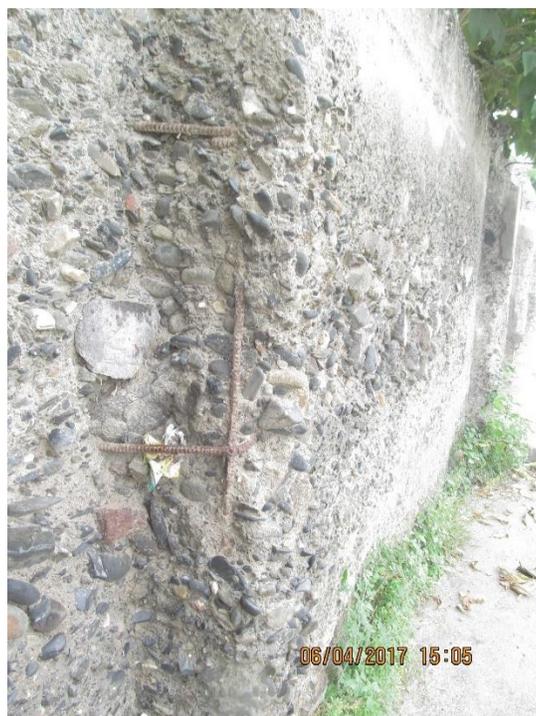
**FOTO N° 25: COLUMNA DONDE SE APRECIA EL ACERO EXPUESTO A LA
INTEMPERIE**

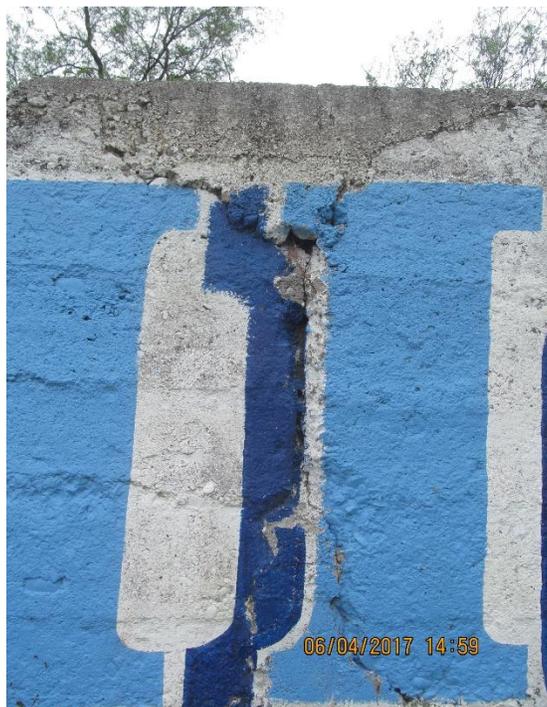
FOTO N° 26: GRIETA DE MÁS 3 CM DE ESPESOR EN EL CERCO PERIMÉTRICO

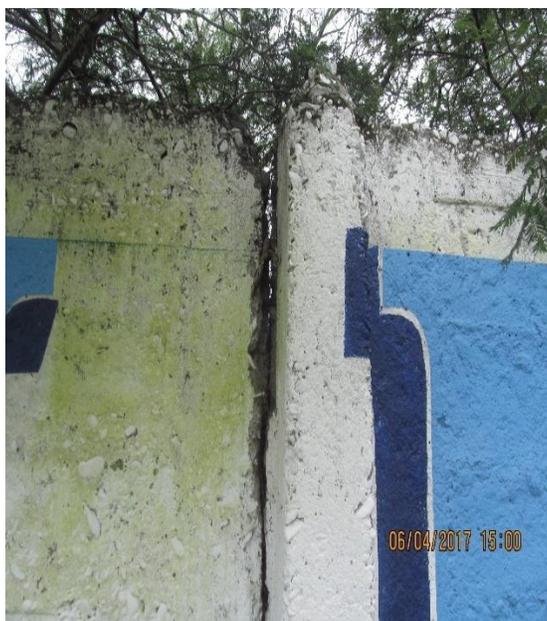
FOTO N° 27: GRIETA DE MÁS 5 CM DE ESPESOR QUE ESTÁ SEPARANDO EL MURO DE LA COLUMNA

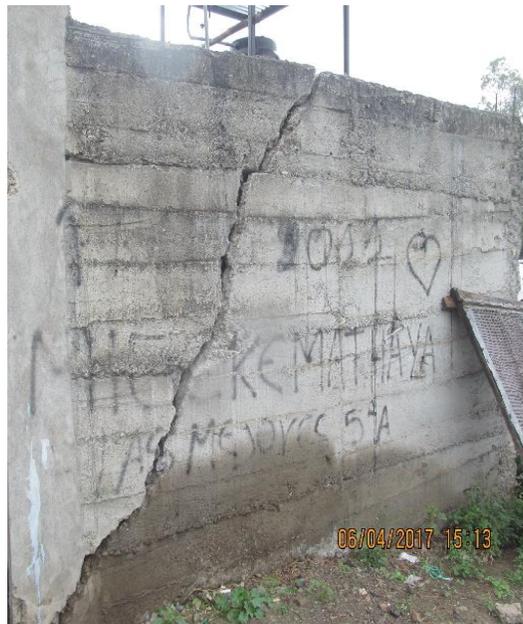
FOTO N° 28: GRIETA DIAGONAL, AL MURO DE MAS DE 5 CM DE ESPESOR

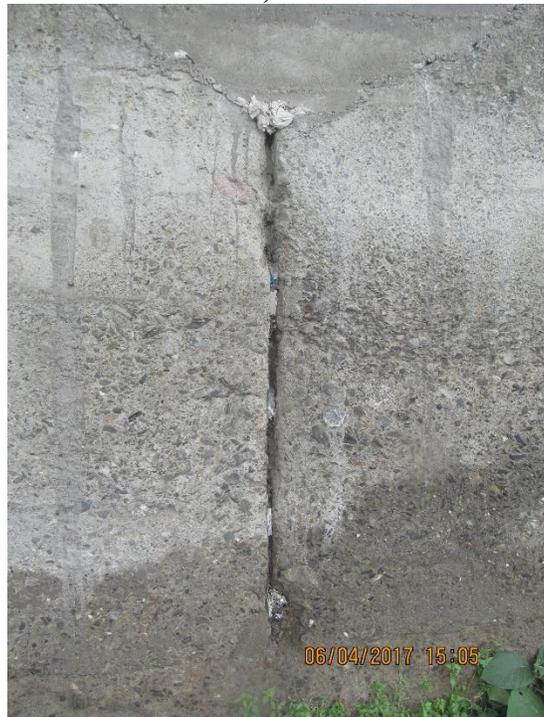
FOTO N° 29: GRIETA PERPENDICULAR, AL MURO DE MAS DE 5 CM DE ESPESOR
