UNIVERSIDAD CATÓLICA LOS ÁNGELES
CHIMBOTE

DETERMINACIÓN Y EVALUACIÓN DE LAS
PATOLOGÍAS DE CONCRETO DEL CANAL DE
IRRIGACIÓN YANA TOMA ENTRE LAS PROGRESIVAS
0+000 AL 1+000, DEL CASERÍO DE LLANCA, DISTRITO
DE PIRA, PROVINCIA DE HUARAZ, DEPARTAMENTO
DE ANCASH – 2022.

TESIS PARA OPTAR EL TÍTULO PROFESIONAL
DE INGENIERO CIVIL

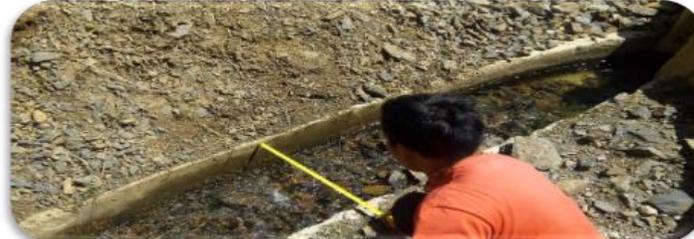
0.00	0.00	0.00	0.00	0.00%	0.00				
Erosión	0.25	3.00	0.00	8.00	5.33%	0.75	45.83%	1.95	54.17%	MODERADO
	0.20	3.00	0.00	8.00	5.33%	0.60				
	0.10	3.00	0.00	8.00	5.33%	0.30				
EVIDENCIA FOTOGRAFICA

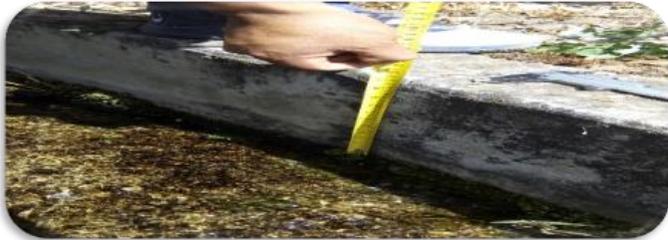
0.30	0.40	0.00	3.00	0.00%	0.12				
Erosión	0.00	0.00	0.00	0.00	0.00%	0.00	50.00%	1.80	50.00%	LEVE
	0.20	3.00	0.00	5.00	3.33%	0.60				
	0.20	3.00	0.00	5.00	3.33%	0.60				
EVIDENCIA FOTOGRAFICA

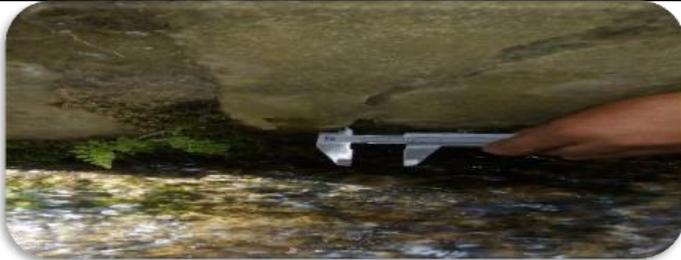
0.00	0.00	0.00	0.00	0.00%	0.00						
Erosión	0.30	3.00	0.00	3.00	2.00%	0.90	75.00%	0.90	25.00%	LEVE		
	0.30	3.00	0.00	3.00	2.00%	0.90						
	0.30	3.00	0.00	3.00	2.00%	0.90						
EVIDENCIA FOTOGRAFICA

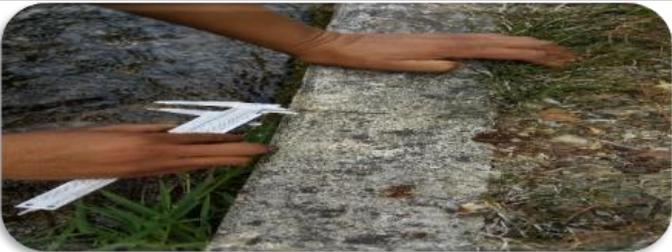
0.00	0.00	0.00	0.00	0.00%	0.00				
Erosión	0.25	3.00	0.00	8.00	5.33%	0.75	62.50%	1.35	37.50%	MODERADO
	0.25	3.00	0.00	8.00	5.33%	0.75				
	0.25	3.00	0.00	8.00	5.33%	0.75				
EVIDENCIA FOTOGRAFICA

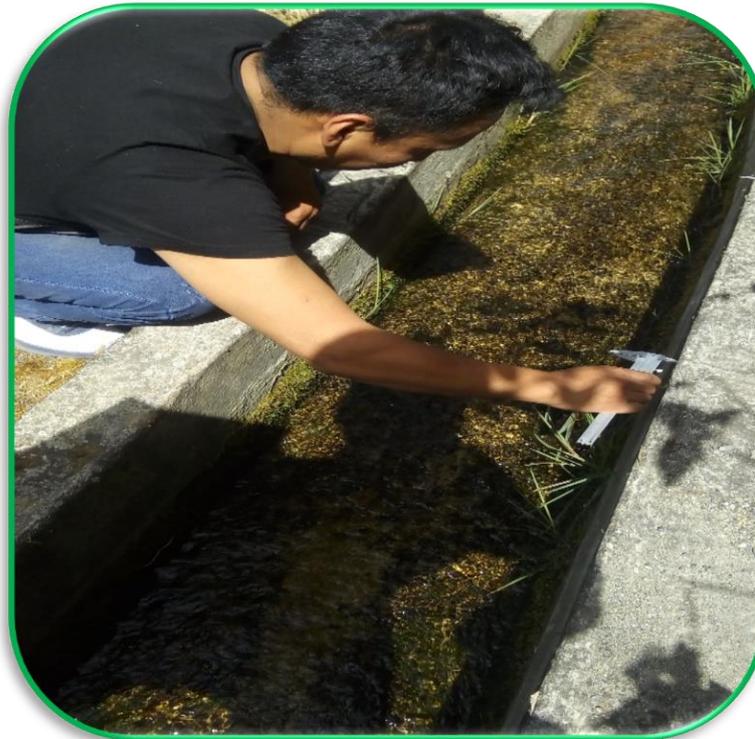
Fotografía 02:la medición de la abertura de la grieta

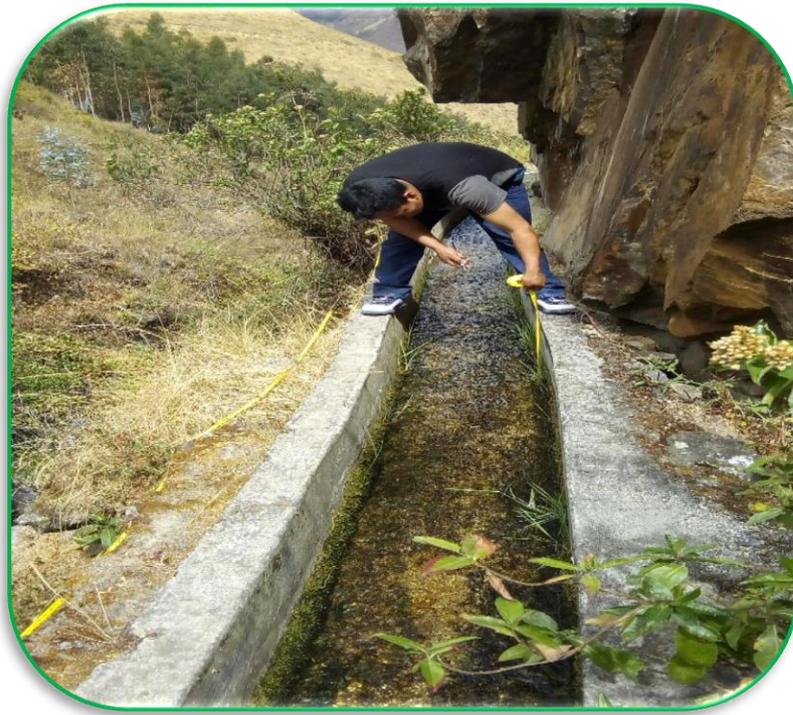
Fotografía 03:la medición de la profundidad de la erosión

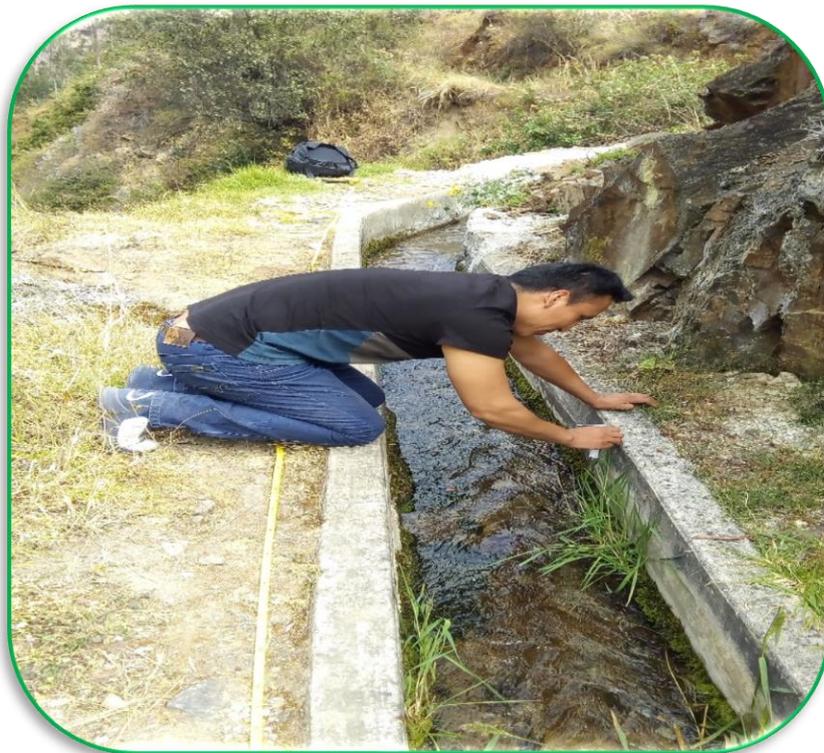
Fotografía 04:la medición de la abertura de la fisura.

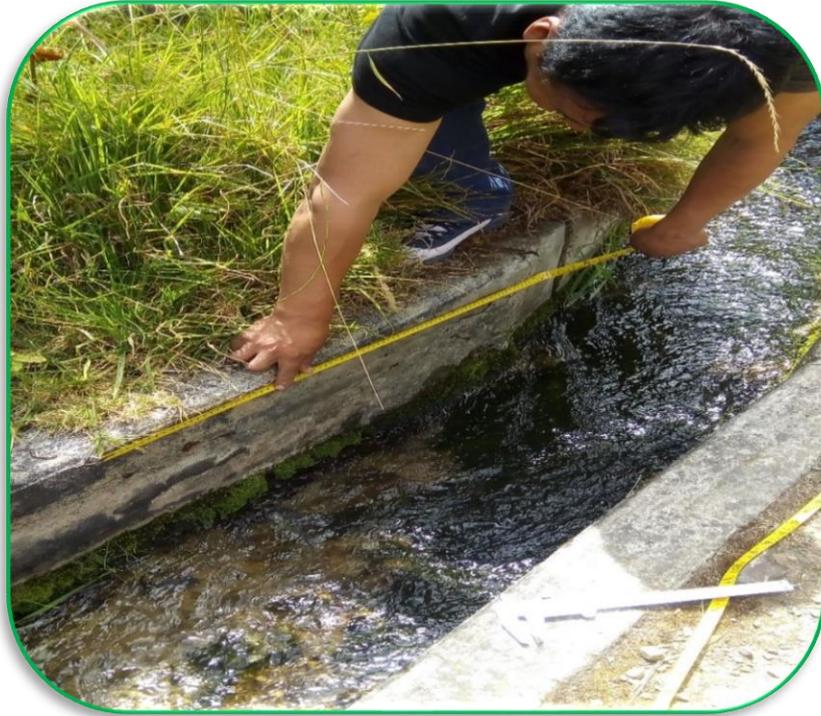
Fotografía 05: la medición de la erosión
