**DIAGNÓSTICO DEL SISTEMA DE  
SANEAMIENTO BÁSICO DEL BARRIO DE  
HUARIPAMPA, DISTRITO DE LUCMA, PROVINCIA  
DE MARISCAL LUZURIAGA, DEPARTAMENTO DE  
ANCASH – 2020**

TRABAJO DE INVESTIGACIÓN PARA OPTAR EL GRADO  
ACADÉMICO DE BACHILLER EN INGENIERIA CIVIL

Diagnóstico del sistema de saneamiento básico del barrio de Huaripampa,  
distrito de Lucma, provincia de Mariscal Luzuriaga, departamento de Ancash  
– 2020.

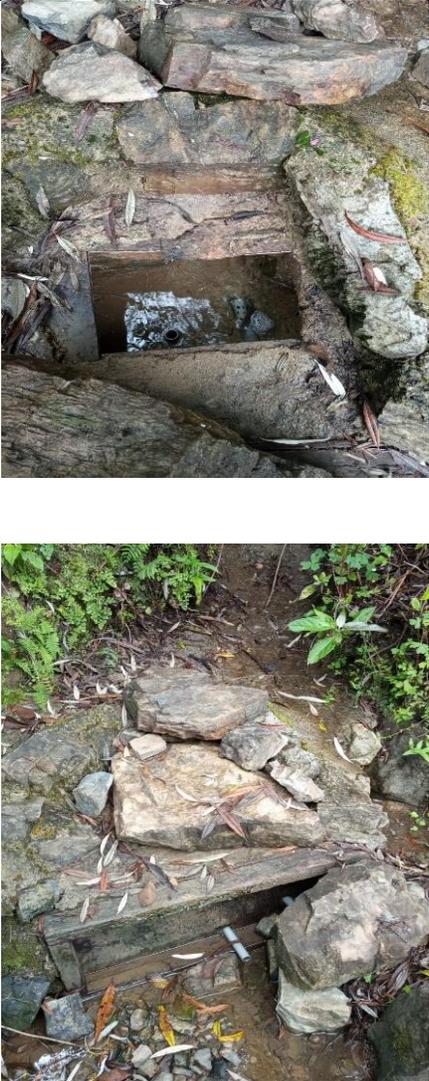
DIAGNÓSTICO	EVIDENCIA
<p>Captación N°01 se sitúa en el lugar denominado Huaguro con siguientes coordenadas 235041.00 m E, 9011698.00 m S, de tipo ladera, sistema por gravedad, es una estructura de concreto simple de dimensiones de 1.20 x 1.00m de sección interior y 0.90m de altura, no cuenta con aleros de reunión, no cuenta con dado de protección generando así que la tubería de limpia y rebose este a la intemperie, se puede observar que el área de protección del afloramiento no cuenta con la losa superior, el agua es canalizada de puquio, las paredes en la cámara húmeda presentan fisuras; así mismo los accesorios de salida, desagüe y rebose en mal estado, no tiene tapa, lo que lo vuelve vulnerable a la contaminación del agua captada, no posee cerco de protección, por ende, los animales y personas pueden ingresar, de igual forma el estado físico actual de la estructura opera normal pero requiere mejoramiento.</p>

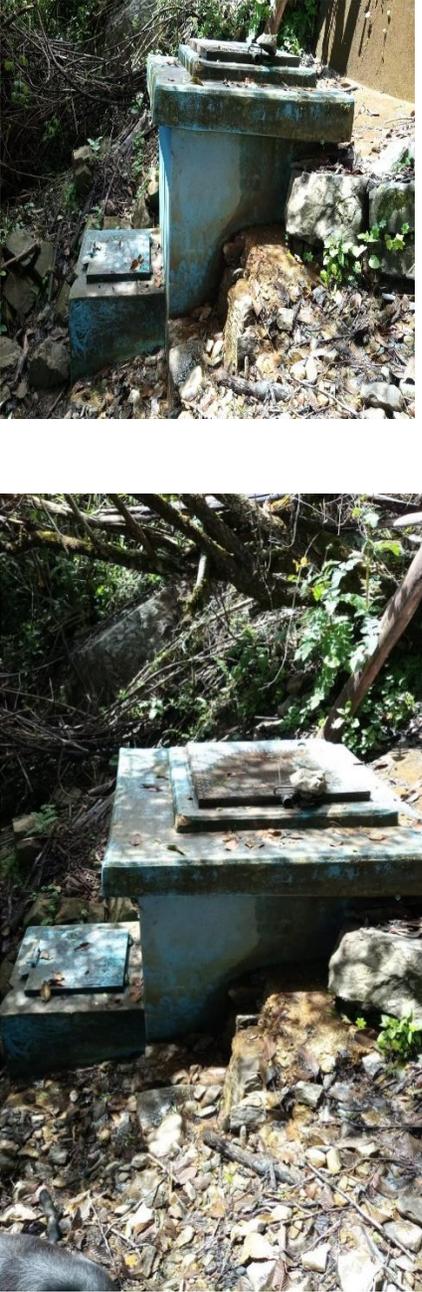
**Cuadro 4.** Características físicas y condición actual de la captación N°02

DIAGNÓSTICO	EVIDENCIA
<p>Captación N°02 se encuentra ubicada en lugar denominado Hierba Buena Rajra con coordenadas 235085.24 m E, 9011815.26 m S, de tipo ladera, sistema por gravedad, cámara húmeda es una estructura de concreto simple de dimensiones de 1.10 x 1.10m de sección interior y 0.80m de altura, con llorones de 1” y presenta patologías de concreto, no cuenta con dado de protección generando así que la tubería de limpia y rebose este a la intemperie, las paredes en la cámara húmeda presentan fisura, toda la estructura de la captación presenta patología de concreto como agrietamiento, erosión, también la tapa sanitaria tiene mediada de 60x60m esta pintado de color negro, se observa presencia de oxido en todo el contorno de la tapa, la cámara seca cuenta es de 40x40m de sección exterior y 0.5 m de altura, el acabado de la estructura exterior se encuentra deterioro con una tapa de 0.20x0.20m pintado de color celeste, cabe indicar que la captación no posee cerco de protección, por ende, los animales y personas pueden ingresar y generar contaminación, de igual forma el estado físico actual de la estructura opera normal pero requiere mejoramiento.</p>

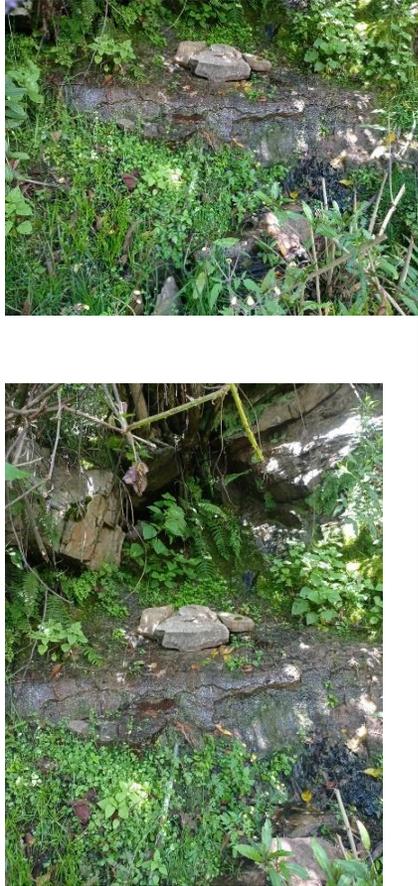
**Cuadro 5.** Características físicas y condición actual de la captación N°03

DIAGNÓSTICO	EVIDENCIA
<p>Captación N°03 se encuentra ubicada en lugar denominado Llullayacu con coordenadas 235850.00 m E, 9012566.00 m S, de tipo ladera, sistema por gravedad, la cámara húmeda es de concreto simple aproximadamente de dimensiones de 1.0 x 1.0m de sección interior y 0.60 m de altura, cuenta con aleros de reunión deteriorados y cubiertos de arbustos acuíferos, así como sello de protección, la tapa sanitaria es de concreto simple de 0.62x0.63, están llenos de arbustos y raíces, así mismo cubierto por patologías de concreto debido a que no cuenta con acabado exterior tampoco interior, cabe indicar que la captación no cuenta con cámara seca, no cuenta con las tuberías de limpie y rebose, las tuberías de salida a la línea de conducción es de PVC de 1" clase 5, la construcción de la cámara seca sea realizado sin dirección técnica, la captación no cuenta con cerco de protección así mismo a menos de 10 metros hay plantaciones de eucaliptos lo cual afecta el ciclo hidrológico debido a que consumo gran cantidad de agua por ende disminuye el caudal de la captación.</p>

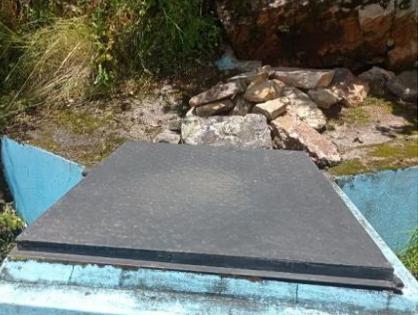
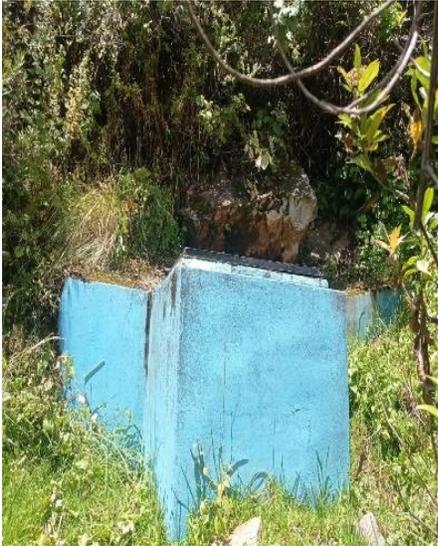
**Cuadro 6.** Características físicas y condición actual de la captación N°04

DIAGNÓSTICO	EVIDENCIA
<p>Captación N°04 se encuentra ubicada en lugar denominado Mishipayacun con coordenadas 235899.00 m E, 9012617.00 m S, de tipo ladera, sistema por gravedad, es una estructura de concreto simple, cuenta con un lecho filtrante sellado de concreto de forma alargada de 1m de ancho y 2.6m de</p>

<p>largo. Cámara húmeda de concreto de 1mx1m y 0.90m de altura interior de 0.78mx0.78m. Cuatro orificios de salida o lloronas de Ø1” que se encuentra a 0.30m de altura del piso de la cámara húmeda. Tapa sanitaria de acero de 0.62mx0.62m, no cuenta con caja de válvulas, tuberías de limpia y rebose de PVC de Ø1 1/2” de 0.80m de altura no tiene cono de rebose, tampoco dado de protección de concreto, no cuenta con zanja de coronación, con respecto a la estructura de mitigación se puede observar que no posee cerco de protección, por ende, los animales y personas pueden ingresar, también el estado físico actual de la estructura opera normal.</p>

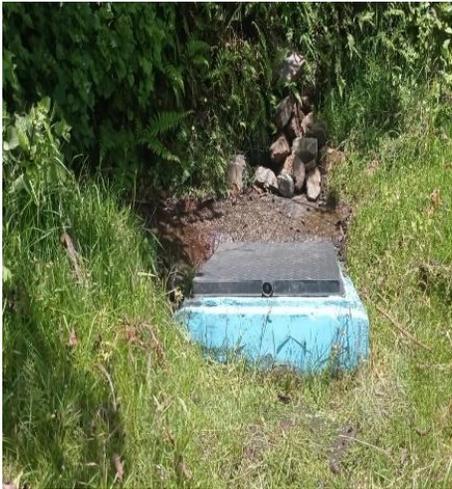
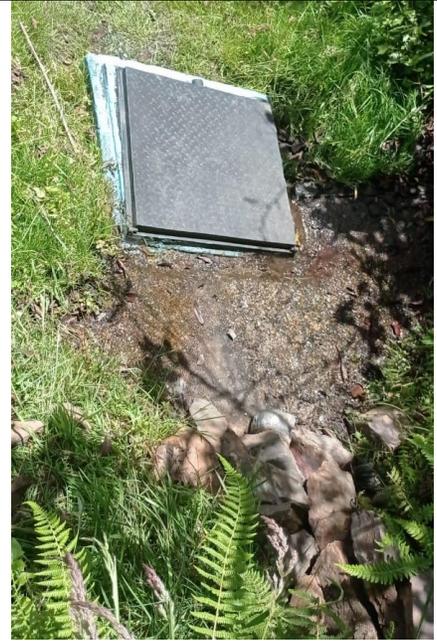
<b>DIAGNÓSTICO</b>	<b>EVIDENCIA</b>
<p>Captación N°04 se encuentra ubicada en lugar denominado Torohuaylla con coordenadas 235953.00 m E, 9012667.00 m S, de tipo ladera, sistema por gravedad, la cámara húmeda es de concreto armado de 1.75x1.75 m de sección exterior y 1.0 m de altura, las lloronas son de ø 1/2”, las aletas son 0.10 de ancho por 2.0 m de largo y el ancho de la pantalla es de 1.0 m, la tapa sanitaria de la cámara húmeda es metálico pintado de color negro con mediadas de 0.62x0.62 m, Cámara seca es de 0.70x0.70 m de sección exterior y de 0.6 m de altura, la tapa metálica de la cámara seca es de 0.40x0.40 m de color negro con</p>

presencia ligera de óxidos, la estructura cuentan con acabado interno y externo (tarrajeo) y pintada de color azul exteriormente, no tiene dado de protección, con tubería de rebose y limpia tiene una longitud de 1.0 m de PVC de  $\phi 1/2"$ , el tubo de salida a la línea de conducción es de PVC de  $\phi 1"$ , la estructura se encuentra en buen estado, presenta patologías en los aleros, con respecto a la estructura de mitigación no posee cerco de protección, por ende, los animales y personas pueden ingresar generando contaminación, cabe mencionar que el estado físico actual de la estructura opera normal.

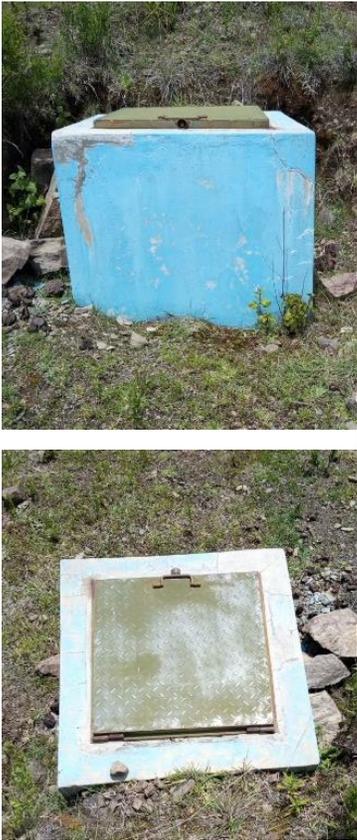
<b>DIAGNÓSTICO</b>	<b>EVIDENCIA</b>
<p>El tubo de salida es de PVC de <math>\varnothing</math> 1” clase 5, y la tubería de rebose y limpia tiene una longitud aproximado de 0.50 m de PVC de <math>\varnothing</math> 1 ½” se podría decir que es muy pequeño, la tapa sanitaria es metálico pintado de color negro con medias de 0.62x0.62 m, las dimensiones de la estructura es de 0.83x0.83m de concreto armado, con acabado externo e interno y pintada de color celeste,</p> <p>se puede apreciar precia de oxido en la tapa sanitaria metálica por falta de mantenimiento, las tuberías de entrada son de fierro galvanizado en estado regular, así mismo la cámara húmeda presenta oxidación en los exteriores, presencia de patologías de concreto como erosión, grietas y fisuras, a ello se suma falta de cerco de protección, el estado actual de la estructura se encuentra operativo por lo que se encuentra expuesto a daños externos ya que el lugar es una zona de pastoreo también a los alrededores se puede observar excremento de animales como ovio, vacuno y porcino.</p>

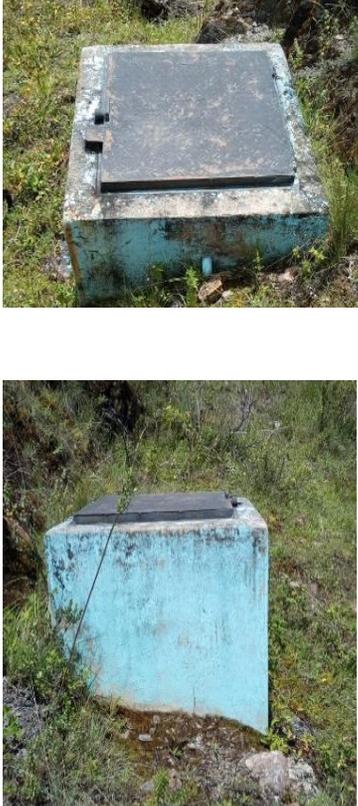
**Cuadro 21.** Características físicas y condición actual de CRP 6 -N°02

DIAGNÓSTICO	EVIDENCIA
<p>La estructura de la cámara rompe presión tipo 6 N°02 se ubica en las siguientes coordenadas (235257.00 m E, 9012049.00 m S), la estructura hidráulica tiene dimensión de 0.83 x0,83m de concreto armado, con acabado de interior y exterior pintado con látex color celeste y no se han realizado pintado con pintura bituminosa a la superficie que está en contacto con el suelo, posee tapa metálica con medidas de 0.62x0.62 m de color negro debido a que no se realiza mantenimiento la tapa presenta óxidos en todo el contorno así mismo descoloración, tubo de entrada es de fierro galvanizado de 1”, el tubo de rebose es del ½” y no posee dados móviles, no cuenta con flotador, cabe mencionar que la cámara húmeda presenta patologías de concreto en toda la estructura es decir el recubrimiento está en mal estado de conservación así mismo no se realiza la desinfección correspondiente por lo que al interior se observan halos de tierra, por ultimo no cuenta con cerco de protección estando expuesto a todo tipo de contaminación.</p>

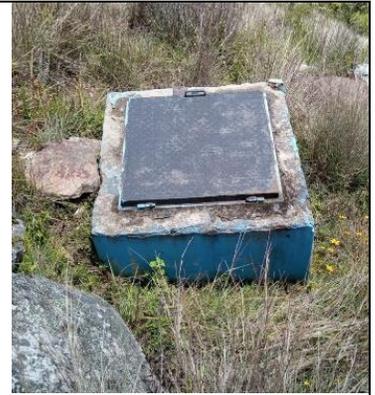
**Cuadro 22.** Características físicas y condición actual de CRP 6 -N°03

todo el contorno, tubo de entrada es de FG° de 1", el tubo de limpia y rebose es de 1 1/2", tubería de salida de 1" clase 5, no posee dados móviles, no cuenta con flotador, la cámara húmeda presenta patologías de concreto en toda la estructura, el recubrimiento está en mal estado de conservación al interior de cámara se observan halos de tierra, por ultimo no cuenta con cerco de protección estando expuesto a todo tipo de contaminación.

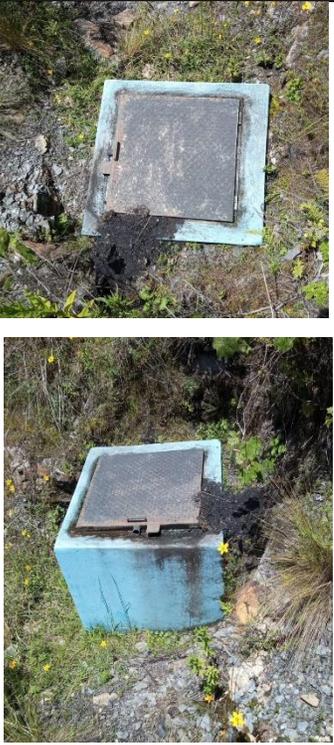
**Cuadro 23.** Características físicas y condición actual de CRP 6 -N°04

DIAGNÓSTICO	EVIDENCIA
<p>La estructura hidráulica situado en la línea de conducción está ubicado en la zona 18 L con coordenadas 235470.00 m E y 9012329.00 m S, con dimensiones de 0.83x0.83 m de concreto armado con acabado de exterior e interior pintado de color celes por falta de mantenimiento se observa descoloración, la tapa sanitaria con dimensiones de 0.62x0.62 m de color negro con presencia de oxido en toda la tapa, el tubo de ingreso del agua de 1" de PVC de clase 5 a una altura de 50cm, tubo de rebose y desagüe es de 1 1/1" aproximadamente de 5 cm , tubo de salida es de 1" de PVC clase 5 a una altura de 10cm, el Diámetro de la canastilla es de 2" con una longitud de 10", no cuenta con caseta de válvulas, también se verifico que por falta de mantenimiento hay presencia de tierras y rocas encima de la estructura así mismo no se cuenta con cerco de protección.</p>

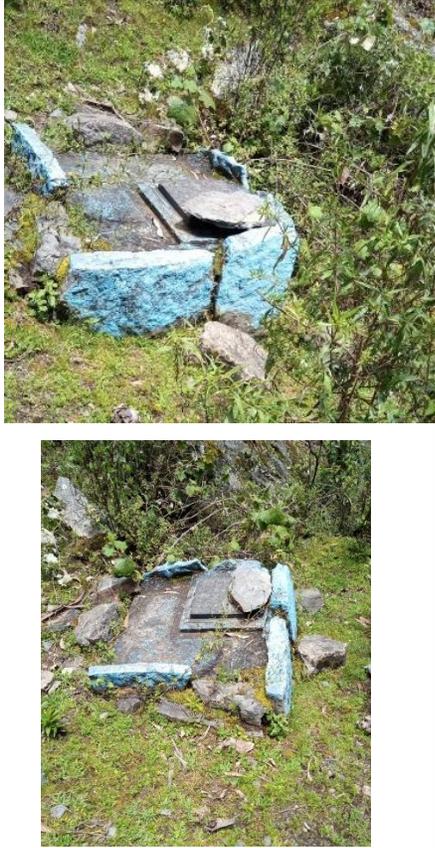
**Cuadro 24.** Características físicas y condición actual de CRP 6 -N°05

DIAGNÓSTICO	EVIDENCIA
<p>La estructura hidráulica situado en la línea de conducción está ubicado en la zona 18 L con coordenadas 235510.00 m E y 9012373.00 m S, con dimensiones de 0.80x0.80 m de concreto ciclópeo, la estructura se encuentra deteriorado debido a que se ubica en una topografía bien accidentado producto de derrumbes se ha deteriorado la estructura, además de ello se observa presencia de patologías propios de concreto como son las grietas, fisuras y la eflurecencia, el tubo de ingreso del agua de 1” de PVC de clase 5 a una altura de 50cm, tubo de rebose y desagüe es de 1 1/1” aproximadamente de 5 cm , tubo de salida es de 1” de PVC clase 5 a una altura de 10cm, el Diámetro de la canastilla es de 2” con una longitud de 10cm no cuenta con caseta de válvulas, también se verifico que toda la estructura hidráulica no se cuenta con cerco de protección.</p>

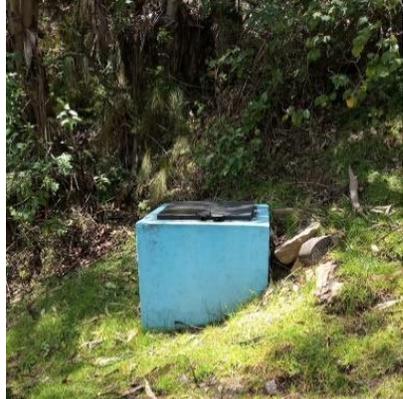
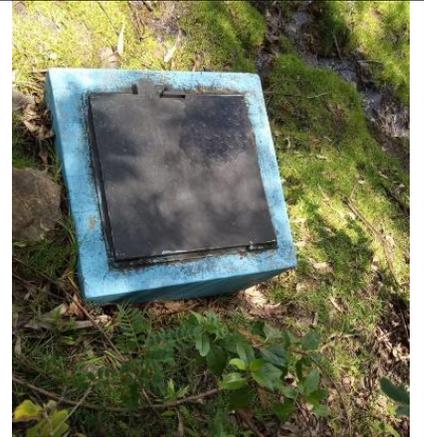
**Cuadro 25.** Características físicas y condición actual de CRP 6 -N°06

DIAGNÓSTICO	EVIDENCIA
<p>La estructura hidráulica situado en la línea de conducción está ubicado en la zona 18 L con coordenadas 235523.00 m E y 9012423.00 m S, con dimensiones de 0.82x0.82 m de concreto armado con acabado de exterior e interior pintado de color celes por falta de mantenimiento se observa descoloración, la tapa sanitaria con dimensiones de 0.60x0.60 m de color negro con presencia de oxido en toda la tapa, el</p>

tubo de ingreso del agua de 1" de PVC de clase 5 a una altura de 50cm, tubo de rebose y desagüe es de 1 1/1" aproximadamente de 4 cm , tubo de salida es de 1" de PVC clase 5 a una altura de 10cm, el Diámetro de la canastilla es de 2" con una longitud de 20cm, no cuenta con caseta de válvulas, también se verifico que por falta de mantenimiento hay presencia de tierras y rocas alrededor de la estructura así mismo no se cuenta con cerco de protección.

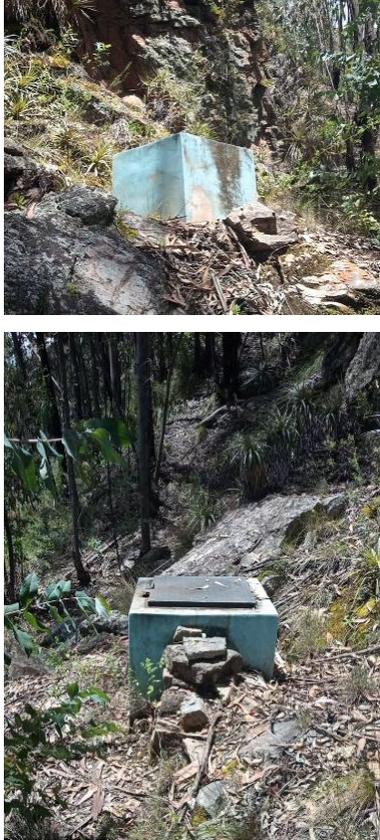
**Cuadro 26.** Características físicas y condición actual de CRP 6 -N°07

DIAGNÓSTICO	EVIDENCIA
<p>La estructura hidráulica situado en la línea de conducción está ubicado en la zona 18 L con coordenadas 235619.00 m E y 9012586.00 m S, con dimensiones de 0.83x0.83 m de concreto armado con acabado de exterior e interior pintado de color celes por falta de mantenimiento se observa descoloración, la tapa sanitaria con dimensiones de 0.62x0.62 m de color negro con presencia de oxido en toda la tapa, el tubo de ingreso del agua de 1" de PVC de clase 5 a una altura de 50cm, tubo de rebose y desagüe es de 1" aproximadamente de 4 cm , tubo de salida es de 1" de PVC clase 5 a una altura de 10cm, el Diámetro de la canastilla es de 2 ½" con una longitud de 10cm, no cuenta con caseta de válvulas, también se verifico que por falta de mantenimiento hay presencia de tierras y rocas alrededor de la estructura así mismo no se cuenta con cerco de protección.</p>

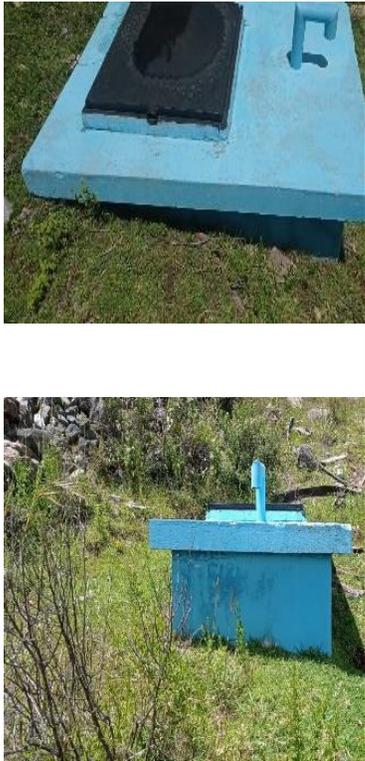
**Cuadro 27.** Características físicas y condición actual de cámara de Reunión

DIAGNÓSTICO	EVIDENCIA
<p>Es de concreto armado de <math>f'c=210 \text{ kg/cm}^2</math>, las dimensiones de sección de la estructura de cámara húmeda es de 0.80m x 0.80m x 0.90m, con tapa sanitaria de con dimensiones de 0.50m x 0.50m, tubería de purga y rebose no cuenta con dado de concreto, se observa que se ha intervenido mediante mantenimiento preventivo, como es pintado con pintura latex de color celeste, mientras que la tapa metálica ha sido pintado con pintura latex de color negro, la tubería de ingreso son de son de 1" y 1 ½" y la tubería de salida es de 2", hay un desnivel aproximado de 15m entre cámara de reunión y el reservorio, el estado de la estructura se encuentra operativo, la estructura no presenta patología, se observa no cuenta con seguridad perimetral, por lo que se encuentra expuesto a daños externos, porque el lugar es una zona de pastoreo por ende se observa excremento de animales como son de los ovinos</p>

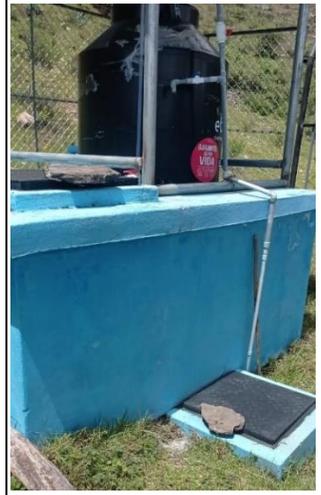
**Cuadro 28.** Características físicas y condición actual del Reservorio

de concreto armado de 3.3 x3.3m por 1.4m, de una capacidad de 15m<sup>3</sup>, estructura interior del reservorio tarrajado de concreto, contiene escalera tipo gato, Tubería de limpia y rebose de Ø1". Dado de protección de concreto. Cuenta con nivel estático, grifo de enjuague. Tubería de ventilación de F°G° de Ø2" Canastilla de tubería de salida de agua PVC de Ø2" Sistema de cloración por goteo, con respecto a la estructura de mitigación, puede verificar que posee cerco de protección, estado físico actual opera normal.

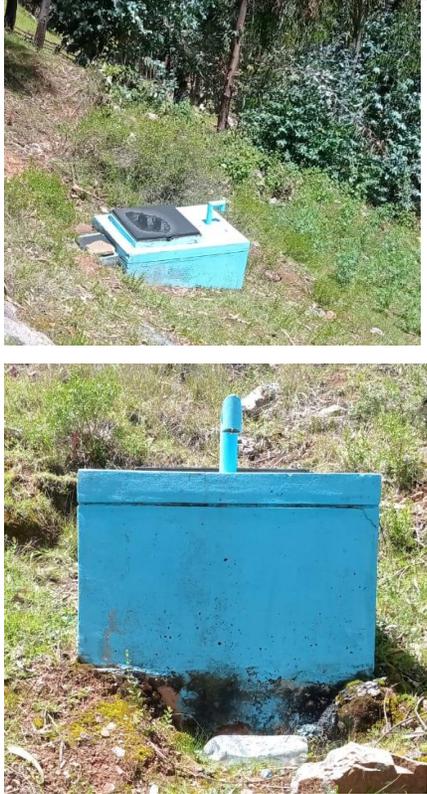
**Cuadro 29.** Características físicas y condición actual de CRP 7 -N°01

<b>DIAGNÓSTICO</b>	<b>EVIDENCIA</b>
<p>La estructura hidráulica situado en la línea de aducción ubicado en la zona 18 L con coordenadas 235751.00 m E y 9012923.00 m S, con dimensiones de 1.00x0.70m de concreto armado con acabado de exterior e interior pintado de color celes, también se observa presencia de patologías de concreto como eflorescencia y descascaramiento del concreto, la tapa sanitaria con dimensiones de 0.60x0.60 m de color negro con presencia de ligero de oxido en los contornos de la tapa, canastilla de salida es de tubería de PVC de Ø 1 1/2", la tubería de ventilación es de FG° de Ø2" y no tiene malla para evitar ingreso de insectos, no posee válvula flotadora además caja de válvulas cubierto por arbustos, la infraestructura hídrica se encuentra operativa en estado regular, no tiene cerco perimétrico.</p>

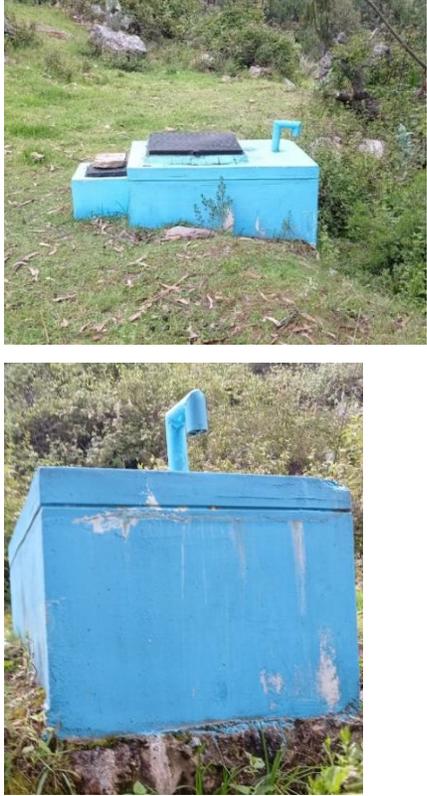
**Cuadro 30.** Características físicas y condición actual de CRP 7 -N°02

DIAGNÓSTICO	EVIDENCIA
<p>La estructura hidráulica situado en la línea de aducción ubicado en la zona 18 L con coordenadas 235849.00 m E y 9012826.00 m S, con dimensiones de 1.10x0.80m de concreto armado con acabado de exterior e interior pintado de color celes por falta de mantenimiento se observa descoloración y presencia de patologías de concreto como eflorescencia y descascaramiento del concreto, la tapa sanitaria con dimensiones de 0.60x0.60 m de color negro con presencia de oxido en toda la tapa, canastilla de salida es de tubería de PVC de Ø 1 1/2”, la tubería de ventilación es de FG° de Ø2” y no tiene malla para evitar ingreso de insectos, no posee válvula flotadora además caja de válvulas cubierto por arbustos, la infraestructura hídrica se encuentra operativa en estado regular, no tiene cerco perimétrico.</p>

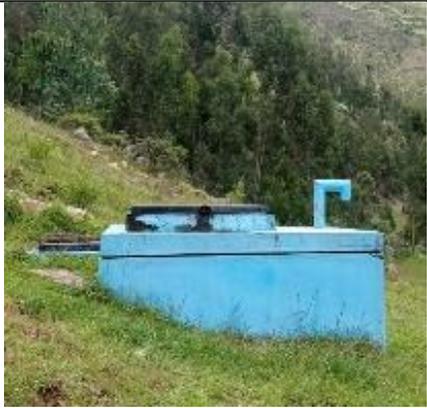
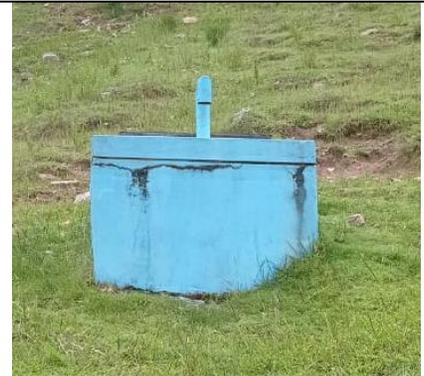
**Cuadro 31.** Características físicas y condición actual de CRP 7 -N°03

DIAGNÓSTICO	EVIDENCIA
<p>La estructura hidráulica situado en la línea de aducción ubicado en la zona 18 L con coordenadas 235741.00 m E y 9013112.00 m S, con dimensiones de 1.20x0.90m de concreto armado con acabado de exterior e interior pintado de color celes por falta de mantenimiento se observa descoloración y presencia de patologías de concreto como eflorescencia y descascaramiento del concreto, la tapa sanitaria con</p>

dimensiones de 0.60x0.60 m de color negro con presencia de oxido en el contorno de la tapa, canastilla de salida es de tubería de PVC de Ø 1", la tubería de ventilación es de FG° de Ø2" y no tiene malla para evitar ingreso de insectos, no posee válvula flotadora además caja de válvulas cubierto por cubresuelos, la infraestructura hídrica se encuentra operativa en estado regular, no tiene cerco perimétrico.

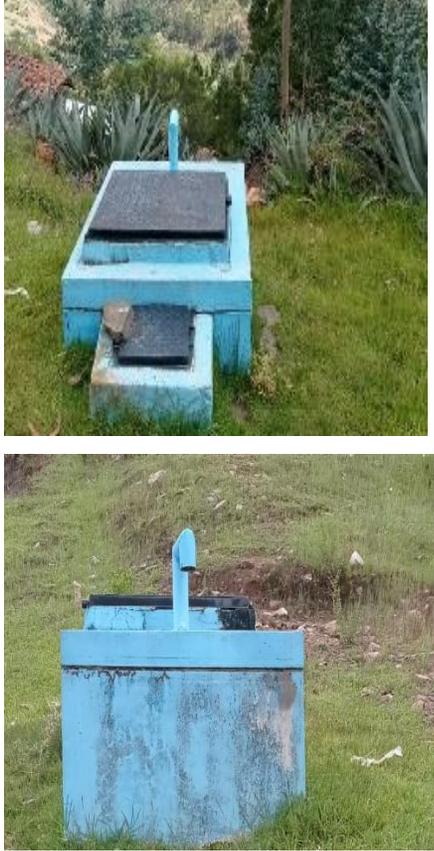
**Cuadro 32.** Características físicas y condición actual de CRP 7 -N°04

<b>DIAGNÓSTICO</b>	<b>EVIDENCIA</b>
<p>La estructura hidráulica situado en la línea de aducción ubicado en la zona 18 L con coordenadas 235684.00 m E y 9013230.00 m S, con dimensiones de 1.20x0.85m de concreto armado con acabado de exterior e interior pintado de color celes por falta de mantenimiento se observa descoloración y presencia de patologías de concreto como eflorescencia y descascaramiento del concreto, la tapa sanitaria con dimensiones de 0.60x0.60 m de color negro con presencia de oxido en todo el contorno de la tapa, canastilla de salida es de tubería de PVC de Ø 1" de clase 5, la tubería de ventilación es de FG° de Ø2" y no tiene malla para evitar ingreso de insectos, no posee válvula flotadora además caja de válvulas cubierto por grass natural, se encuentra operativa en estado regular así mismo no tiene cerco perimétrico.</p>

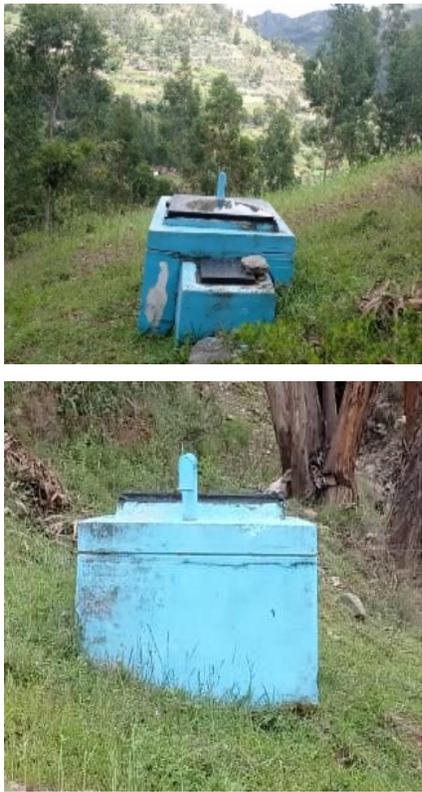
**Cuadro 33.** Características físicas y condición actual de CRP 7 -N°05

DIAGNÓSTICO	EVIDENCIA
<p>La estructura hidráulica situado en la línea de aducción ubicado en la zona 18 L con coordenadas 235655.00 m E y 9013398.00 m S, con dimensiones de 1.00x0.80m de concreto armado con acabado de exterior e interior pintado de color celes por falta de mantenimiento se observa descoloración y presencia de patologías de concreto como eflorescencia y descascaramiento del concreto, la tapa sanitaria con dimensiones de 0.60x0.60 m de color negro con presencia de oxido en toda la tapa, canastilla de salida es de tubería de PVC de Ø 1”, la tubería de ventilación es de FG° de Ø2” y no tiene malla para evitar ingreso de insectos, no posee válvula flotadora además caja de válvulas cubierto por arbustos, la infraestructura hídrica se encuentra operativa en estado regular, no tiene cerco perimétrico.</p>

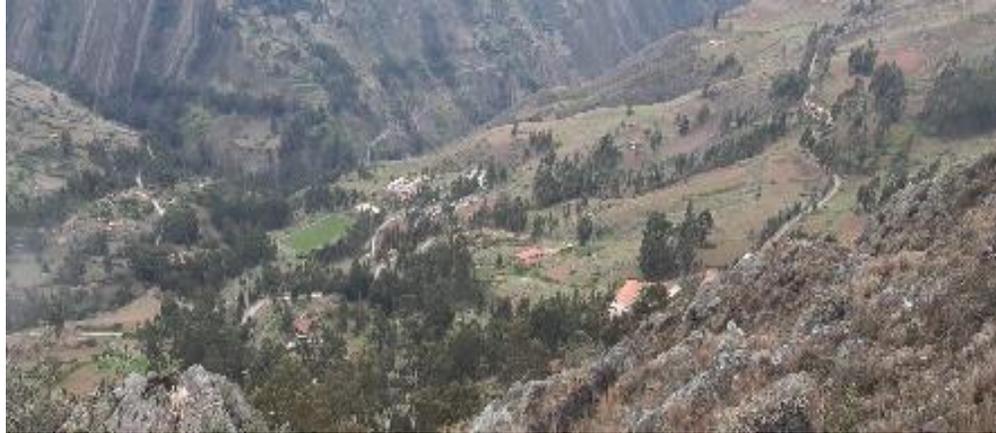
**Cuadro 34.** Línea de aducción y redes de distribución

desde su instalación, habiendo superado los 20 años de vida útil, condición actual operativo es mas no se tiene válvula de purga al finalizar el tramo.

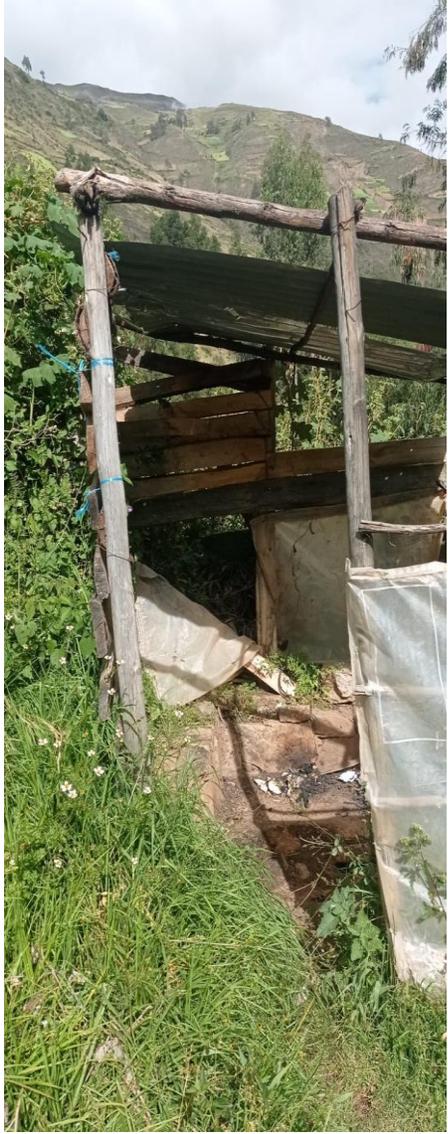
<b>DIAGNÓSTICO</b>	<b>EVIDENCIA</b>
<p>Se observa que las letrinas se encuentran a menos de 5.00m de la vivienda y linderos de la propiedad, en algunos domicilios se observa que esta instalados en suelos rocosos, las letrinas han sido autoconstruidos por los beneficiarios utilizando materiales locales como maderas de eucaliptos, también se observa que el hoyo tiene una profundidad menor a 20.00 m, además las letrinas no cuentan con algunos de los componentes básicos como son brocal, losa, terraplén, aparato sanitario y las casetas esta protegidos con bolsas de urea en algunos casos esta protegidos con calamina en su mayoría requieren mantenimiento y mejoramiento, de los 32 usuarios casi el 80% de latrinas que se verifico no tiene tapa movable adecuado lo cual genera presencia de malos olores e insectos, moscas, así mismo se ha observado que no cuentan con tubería de ventilación con malla.</p>

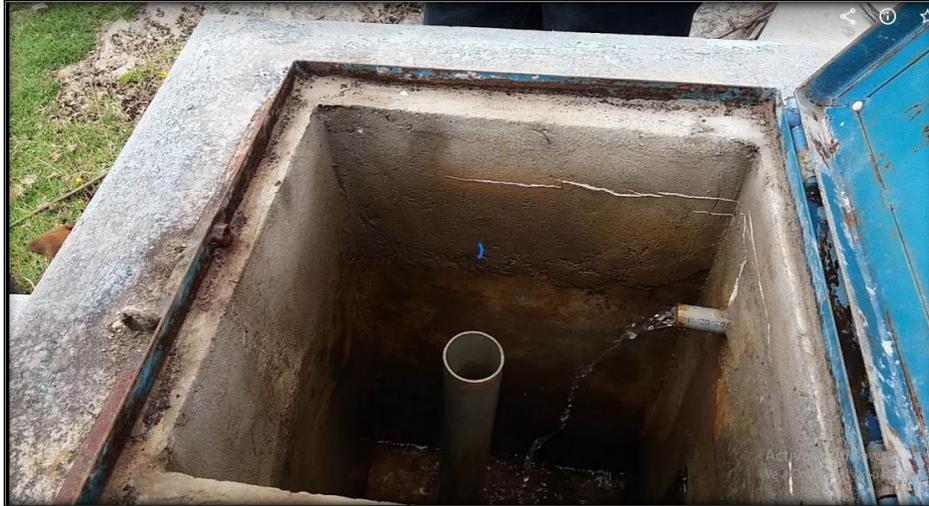
**Figura 17.** Estado actual interior de Captación (hierva buena Rajra)  
**Fuente:** Elaboración propia.

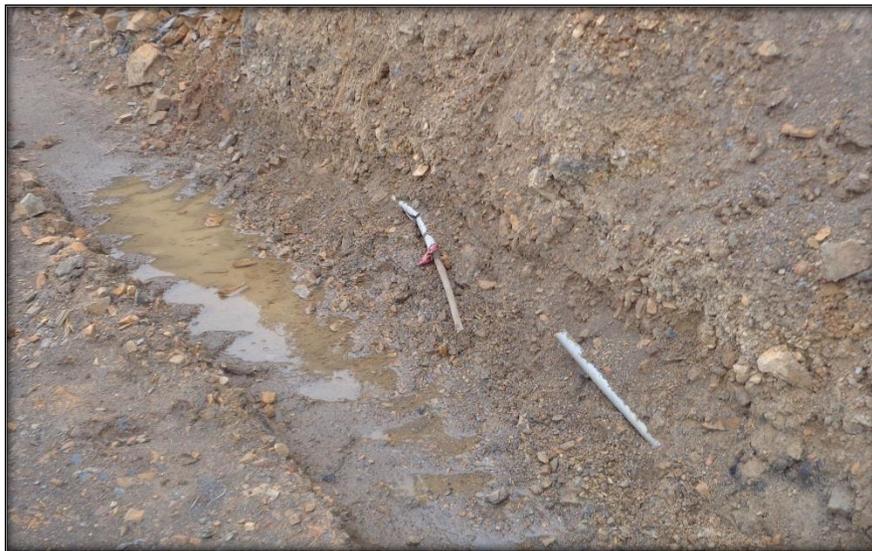
En cuanto a la línea de aducción se tiene aproximadamente 780 metros de PVC clase 5 de 1” partiendo desde CRP 7-01 hasta CRP 7-05, en todo el tramo se han identificado tuberías expuestas a la intemperie además no se han realizado cambios de tubería pese a que ya superó los 20 años de vida útil, en todo el tramo no se observó rotura y/o fuga de agua, así mismo cabe indicar que las redes de distribución se encuentran operando normal en algunos tramos básicamente los que abastecen a los usuarios del caserío de Masqui opera con deficiencia de distribución, tal como indica **Serafín** en su trabajo de investigación denominado “diagnóstico del sistema de saneamiento básico del centro poblado de Paria Wilcahuain, distrito de Independencia, provincia de Huaraz, departamento de Ancash – 2019”, que no encontró roturas y fugas de agua en todo el tramo de la línea de aducción y redes de distribución por tanto tiene similitud con lo identificado en el presente trabajo de investigación.

**Figura 18.** Tuberías expuestas al intemperie  
**Fuente:** Elaboración propia
