DETERMINACIÓN Y EVALUACIÓN DE LAS
PATOLOGÍAS DEL CONCRETO EN LAS ESTRUCTURAS
DE ALBAÑILERIA CONFINADA DEL CERCO
PERIMETRICO DE LA “INSTITUCION EDUCATIVA 88114
SAN MARTIN DE PORRAS” DE LA VICTORIA DEL
DISTRITO DE HUARMEY, PROVINCIA DE HUARMEY,
DEPARTAMENTO DE ÁNCASH, MAYO - 2017

TESIS PARA OPTAR EL TITULO DE:
INGENIERO CIVIL

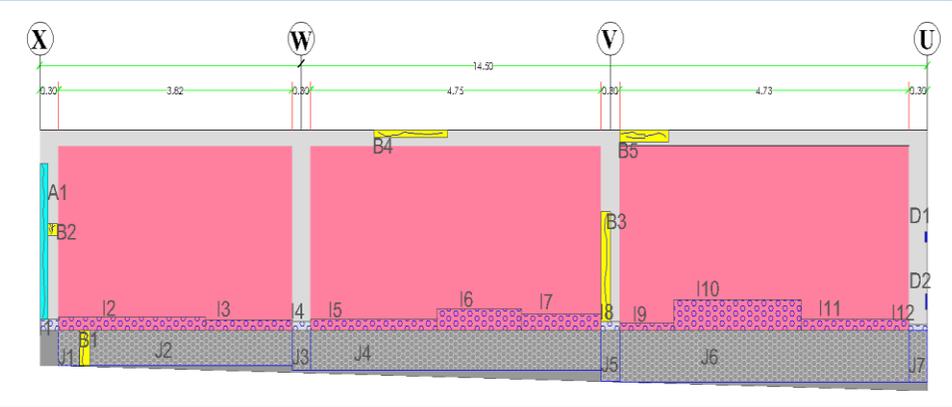
PLANO DE ELEVACION DE LAS PATOLOGIAS IDENTIFICADAS EN UM-1

PATOLOGIAS IDENTIFICADAS EN UNIDAD DE MUESTRA 1												
PATOLOGIAS	SOBRECIMIENTO			MURO			COLUMNAS			VIGAS		
	Area afectada (M2)	% Area Afectada	Nivel Sev.	Area afectada (M2)	% Area Afectada	Nivel Sev.	Area afectada (M2)	% Area Afectada	Nivel Sev.	Area afectada (M2)	% Area Afectada	Nivel Sev.
GRIETA	0.00	0.00%		0.00	0.00%		0.40	11.17%	M	0.00	0.00%	
FISURA	0.06	0.75%	L	0.00	0.00%		0.23	6.54%	L	0.24	8.28%	L
DESINTEGRACION	0.00	0.00%		0.00	0.00%		0.01	0.31%	L	0.00	0.00%	
DISGREGACION	0.00	0.00%		0.00	0.00%		0.00	0.00%		0.00	0.00%	
DESCASCARAMIENTO	0.00	0.00%		2.80	8.84%	L	0.14	3.94%	L	0.00	0.00%	
ESCAMAS	7.80	96.95%	A	0.00	0.00%		0.00	0.00%		0.00	0.00%	
RESUMEN DE LA UNIDAD DE MUESTRA 1												
SOBRECIMIENTO		MURO		COLUMNAS		VIGA		AREA TOTAL DE LA UNIDAD DE MUESTRA 1 - (M2)				
Area afectada (M2)	% Area Afectada	Area afectada (M2)	% Area Afectada	Area afectada (M2)	% Area Afectada	Area afectada (M2)	% Area Afectada

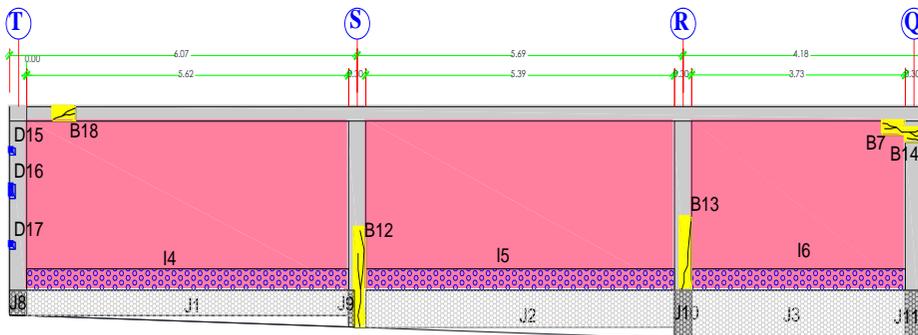
PLANO DE ELEVACION DE LAS PATOLOGIAS IDENTIFICADAS EN UM 2

PATOLOGIAS IDENTIFICADAS EN UNIDAD DE MUESTRA 2												
PATOLOGIAS	SOBRECIMIENTO			MURO			COLUMNAS			VIGAS		
	Area afectada (M2)	% Area Afectada	Nivel Sev.	Area afectada (M2)	% Area Afectada	Nivel Sev.	Area afectada (M2)	% Area Afectada	Nivel Sev.	Area afectada (M2)	% Area Afectada	Nivel Sev.
GRIETA	0.00	0.00%		0.00	0.00%		0.00	0.00%		0.00	0.00%	
FISURA	0.00	0.00%		0.04	0.11%	L	0.55	15.34%	L	0.08	2.51%	L
DESINTEGRACION	0.00	0.00%		0.00	0.00%		0.04	1.12%	L	0.00	0.00%	
DISGREGACION	0.00	0.00%		0.00	0.00%		0.00	0.00%		0.00	0.00%	
DESCASCARAMIENTO	0.00	0.00%		4.46	12.72%	L	0.00	0.00%		0.00	0.00%	
ESCAMAS	7.36	87.23%	A	0.00	0.00%		0.72	20.22%	M	0.00	0.00%

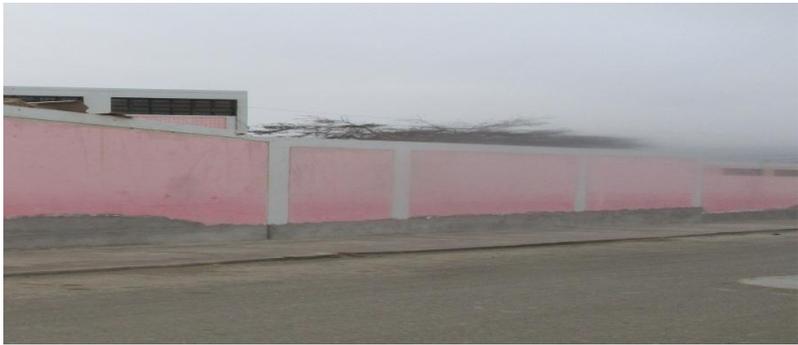
VISTA PANORAMICA DE LA UNIDAD D MUESTRA 4

PATOLOGIAS IDENTIFICADAS EN UNIDAD DE MUESTRA 4												
PATOLOGIAS	SOBRECIMIENTO			MURO			COLUMNAS			VIGAS		
	Area afectada (M2)	% Area Afectada	Nivel Sev.	Area afectada (M2)	% Area Afectada	Nivel Sev.	Area afectada (M2)	% Area Afectada	Nivel Sev.	Area afectada (M2)	% Area Afectada	Nivel Sev.
GRIETA	0.00	0.00%		0.00	0.00%		0.00	0.00%		0.00	0.00%	
FISURA	0.00	0.00%		0.00	0.00%		0.24	6.69%	L	0.02	0.63%	L
DESINTEGRACION	0.00	0.00%		0.00	0.00%		0.00	0.00%		0.00	0.00%	
DISGREGACION	0.00	0.00%		0.00	0.00%		0.00	0.00%		0.00	0.00%	
DESCASCARAMIENTO	0.00	0.00%		1.98	5.64%	L	0.00	0.00%		0.00	0.00%	
ESCAMAS	2.65	31.38%	M	0.00	0.00%		0.53	14.78%	M	0.00	0.00%

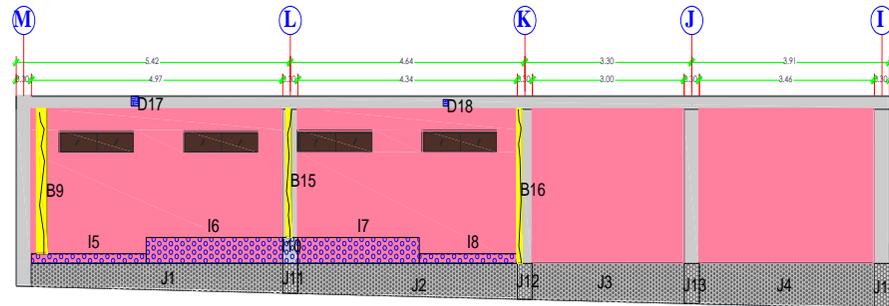
PLANO DE ELEVACION DE LAS PATOLOGIAS IDENTIFICADAS EN UM-5

PATOLOGIAS IDENTIFICADAS EN UNIDAD DE MUESTRA 5												
PATOLOGIAS	SOBRECIMIENTO			MURO			COLUMNAS			VIGAS		
	Area afectada (M2)	% Area Afectada	Nivel Sev.	Area afectada (M2)	% Area Afectada	Nivel Sev.	Area afectada (M2)	% Area Afectada	Nivel Sev.	Area afectada (M2)	% Area Afectada	Nivel Sev.
GRIETA	0.00	0.00%		0.00	0.00%		0.00	0.00%		0.00	0.00%	
FISURA	0.00	0.00%		0.45	1.26%	M	0.44	12.25%	L	0.03	0.96%	L
DESINTEGRACION	0.00	0.00%		0.00	0.00%		0.00	0.00%		0.00	0.00%	
DISGREGACION	0.00	0.00%		0.00	0.00%		0.00	0.00%		0.00	0.00%	
DESCASCARAMIENTO	0.00	0.00%		2.67	7.54%	L	0.12	3.37%	L	0.00	0.00%	
ESCAMAS	8.26	100.00%	A	0.00	0.00%		0.70	19.63%	M	0.00	0.00%

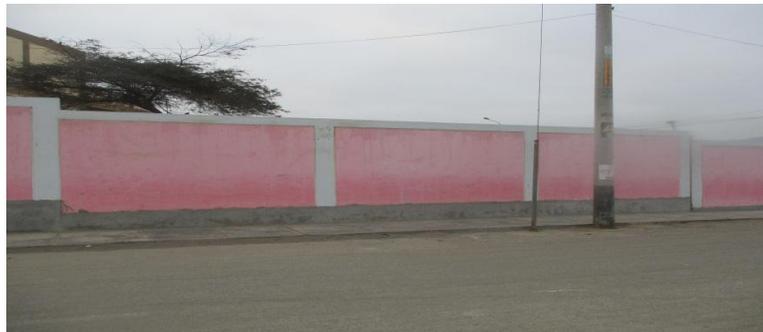
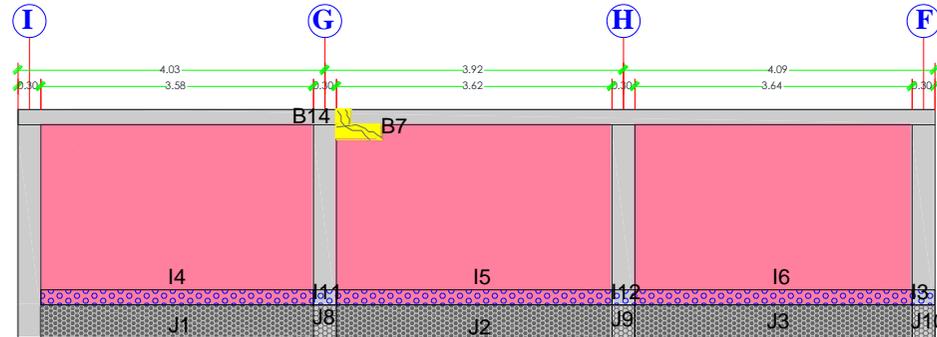
PLANO DE ELEVACION DE LAS PATOLOGIAS IDENTIFICADAS EN UM-6

PATOLOGIAS IDENTIFICADAS EN UNIDAD DE MUESTRA 6												
PATOLOGIAS	SOBRECIMIENTO			MURO			COLUMNAS			VIGAS		
	Area afectada (M2)	% Area Afectada	Nivel Sev.	Area afectada (M2)	% Area Afectada	Nivel Sev.	Area afectada (M2)	% Area Afectada	Nivel Sev.	Area afectada (M2)	% Area Afectada	Nivel Sev.
GRIETA	0.00	0.00%		0.00	0.00%		0.00	0.00%		0.00	0.00%	
FISURA	0.00	0.00%		0.12	0.47%	M	0.00	0.00%		0.04	1.66%	L
DESINTEGRACION	0.00	0.00%		0.00	0.00%		0.00	0.00%		0.00	0.00%	
DISGREGACION	0.00	0.00%		0.00	0.00%		0.00	0.00%		0.00	0.00%	
DESCASCARAMIENTO	0.00	0.00%		2.17	8.40%	L	0.59	23.11%	M	0.00	0.00%	
ESCAMAS	5.02	99.67%	A	0.00	0.00%		0.42	16.46%	M	0.00	0.00%

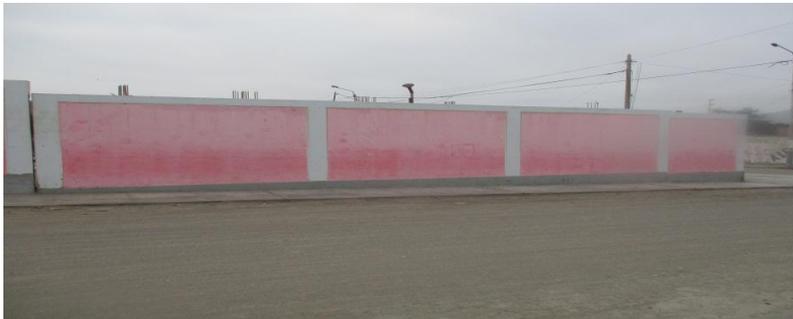
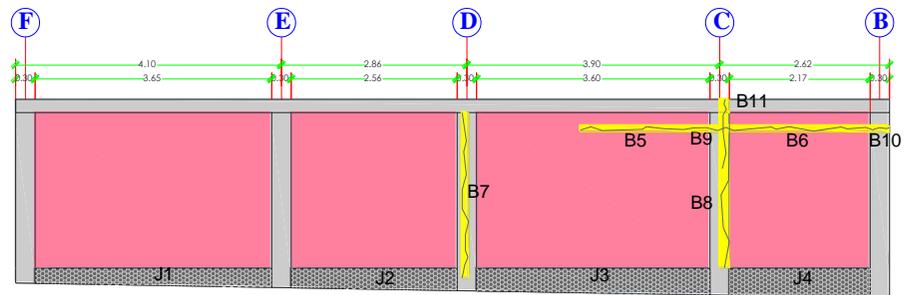
PLANO DE ELEVACION DE LAS PATOLOGIAS IDENTIFICADAS EN UM-7

PATOLOGIAS IDENTIFICADAS EN UNIDAD DE MUESTRA 7												
PATOLOGIAS	SOBRECIMIENTO			MURO			COLUMNAS			VIGAS		
	Area afectada (M2)	% Area Afectada	Nivel Sev.	Area afectada (M2)	% Area Afectada	Nivel Sev.	Area afectada (M2)	% Area Afectada	Nivel Sev.	Area afectada (M2)	% Area Afectada	Nivel Sev.
GRIETA	0.00	0.00%		0.00	0.00%		0.00	0.00%		0.00	0.00%	
FISURA	0.00	0.00%		0.42	1.46%	A	0.14	4.09%	A	0.03	1.11%	M
DESINTEGRACION	0.00	0.00%		0.00	0.00%		0.00	0.00%		0.00	0.00%	
DISGREGACION	0.00	0.00%		0.00	0.00%		0.00	0.00%		0.00	0.00%	
DESCASCARAMIENTO	0.00	0.00%		0.00	0.00%		0.00	0.00%		0.00	0.00%	
ESCAMAS	3.98	99.55%	A	0.00	0.00%		0.00	0.00%		0.00	0.00%

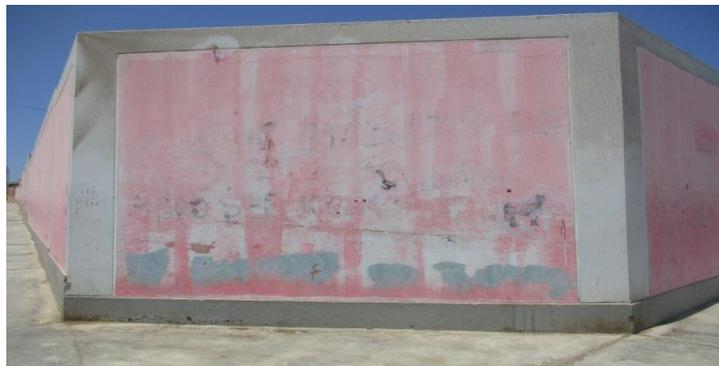
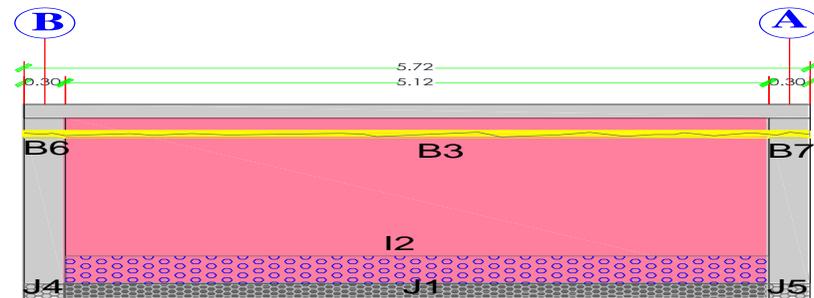
PLANO DE ELEVACION DE LAS PATOLOGIAS IDENTIFICADAS EN UM-8

PATOLOGIAS IDENTIFICADAS EN UNIDAD DE MUESTRA 8												
PATOLOGIAS	SOBRECIMIENTO			MURO			COLUMNAS			VIGAS		
	Area afectada (M2)	% Area Afectada	Nivel Sev.	Area afectada (M2)	% Area Afectada	Nivel Sev.	Area afectada (M2)	% Area Afectada	Nivel Sev.	Area afectada (M2)	% Area Afectada	Nivel Sev.
GRIETA	0.00	0.00%		0.00	0.00%		0.00	0.00%		0.00	0.00%	
FISURA	0.00	0.00%		0.51	24.98%	M	0.06	3.85%	A	0.00	0.00%	
DESINTEGRACION	0.00	0.00%		0.00	0.00%		0.00	0.00%		0.00	0.00%	
DISGREGACION	0.00	0.00%		0.00	0.00%		0.00	0.00%		0.00	0.00%	
DESCASCARAMIENTO	0.00	0.00%		2.05	99.90%	A	0.00	0.00%		0.00	0.00%	
ESCAMAS	1.13	99.68%	A	0.00	0.00%		0.19	12.31%	M	0.00	0.00%

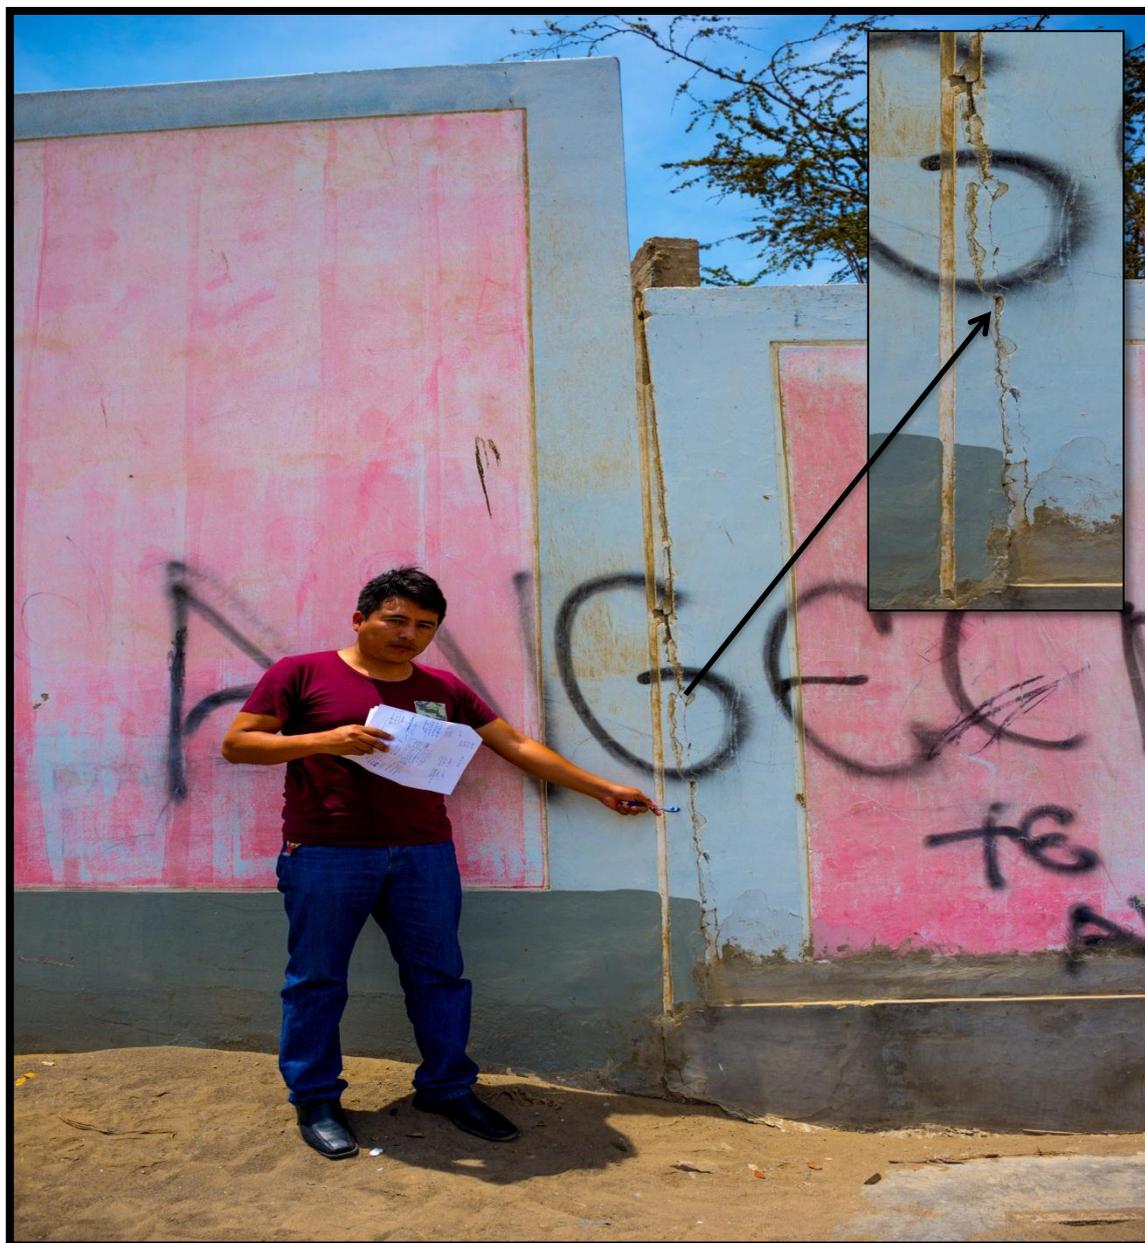
Imagen 05: Presencia de Grieta en una de las columnas de la (U.M. 01) del cerco perimétrico.

Grieta: Sobrecarga (asentamiento diferencial o sismo)
