DETERMINACIÓN Y EVALUACIÓN DE LAS
PATOLOGÍAS DEL CONCRETO DEL CERCO
PERIMÉTRICO DEL CENTRO EDUCATIVO BASICA
ESPECIAL 04 VIRGEN DEL ROSARIO, DEL DISTRITO
DE HUARMEY, PROVINCIA DE HUARMEY, REGIÓN
ÁNCASH, MAYO - 2017

TESIS PARA OPTAR EL TITULO PROFESIONAL DE:
INGENIERO CIVIL

BACH. LUCERITO WINDY URIBE POMA

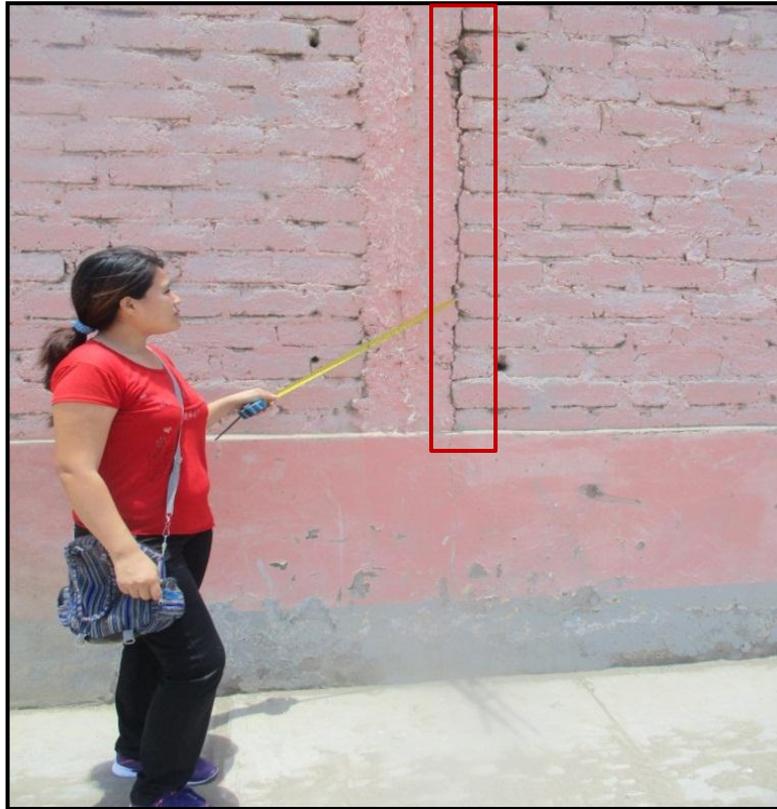
Figura 23: imagen patología de Grieta en muro del eje 5' de la U.M 5

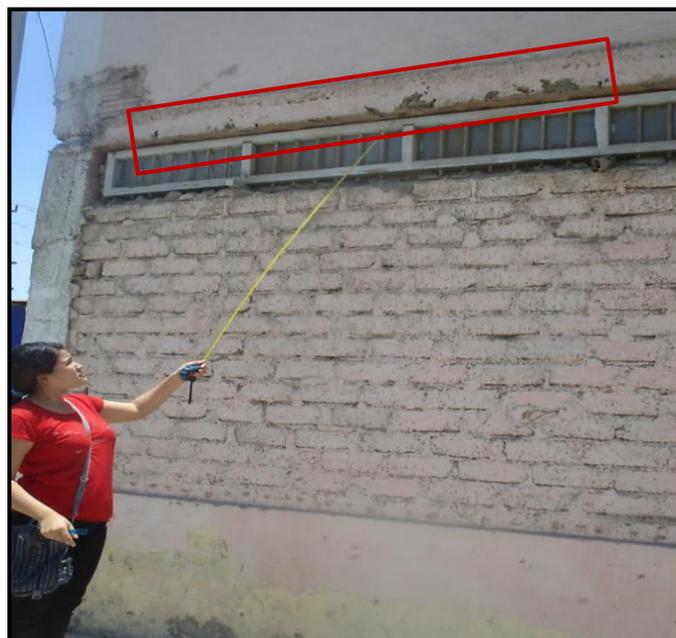
Figura 24: patología de corrosión en viga. Eje 1-2 de la U.M 14

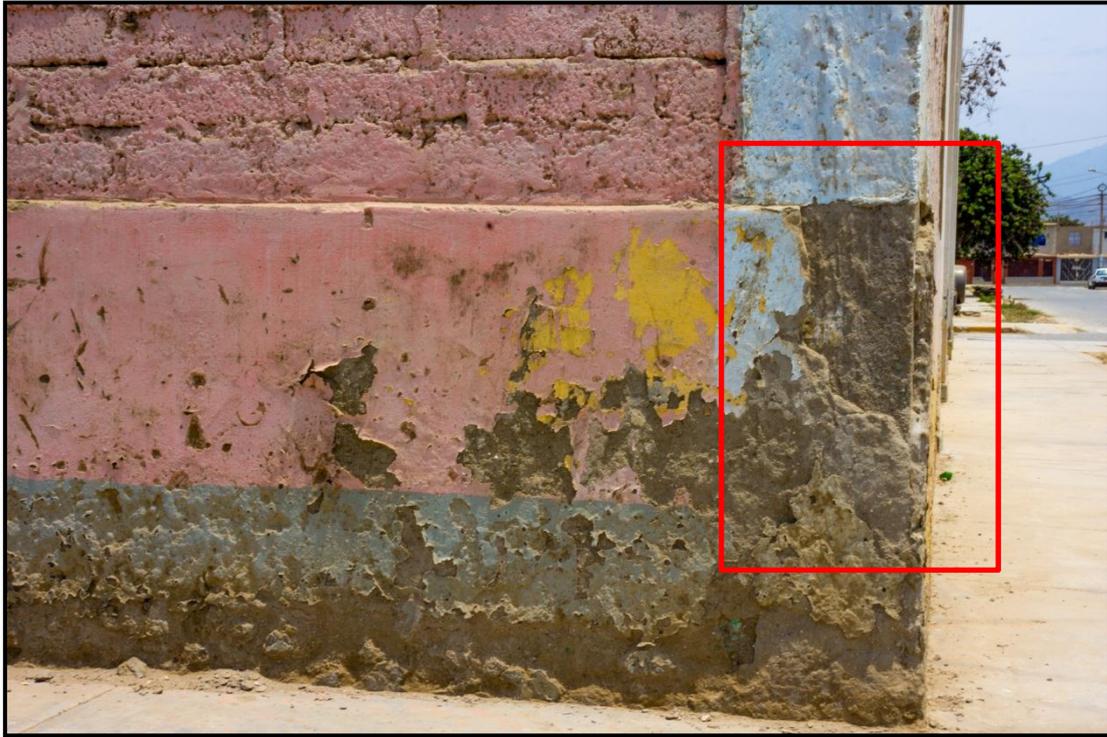
Figura 25: patología desprendimiento del Cerco perimétrico del centro educativo básica especial 04 virgen del rosario

PATOLOGIA: Desprendimiento, U.M 13. Leve

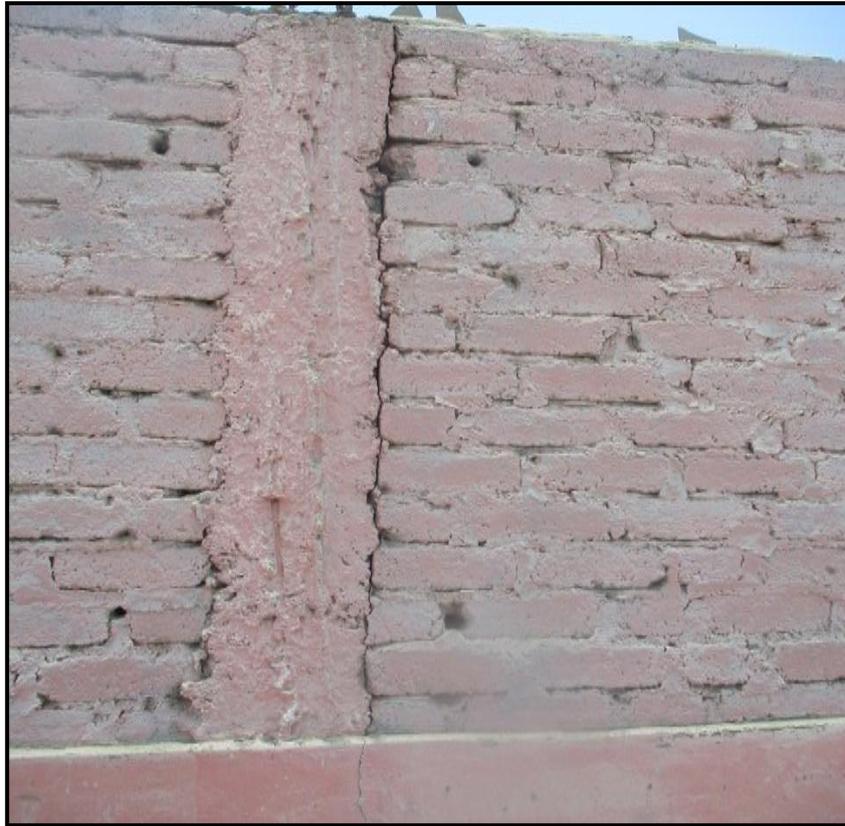
Figura 29: imagen Patología Grieta del Cerco perimétrico del centro educativo básica especial 04 virgen del rosario

PATOLOGIA: Grieta, U.M 7. Leve
