DETERMINACIÓN Y EVALUACIÓN DE LAS  
PATOLOGÍAS DEL CONCRETO EN EL CANAL DE  
RIEGO DE CENTRO POBLADO DE CHAMANAYOC,  
DISTRITO DE HUARAZ, PROVINCIA DE HUARAZ,  
DEPARTAMENTO DE ANCASH - 2019.

**TESIS PARA OPTAR EL TÍTULO PROFESIONAL  
DE INGENIERA CIVIL**

SANTOS HUANUCO, MIRIAN ELIZABETH  
ORCID: 0000-0002-7653-5656

Determinación y evaluación de las patologías del concreto en el canal de riego de Centro Poblado de Chamanayoc, Distrito de Huaraz, Provincia de Huaraz, Departamento de Ancash – 2019.

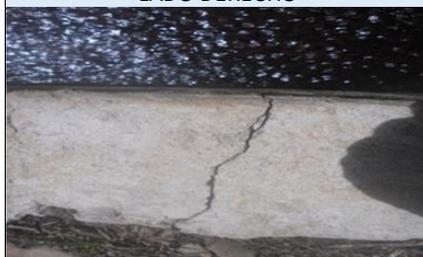
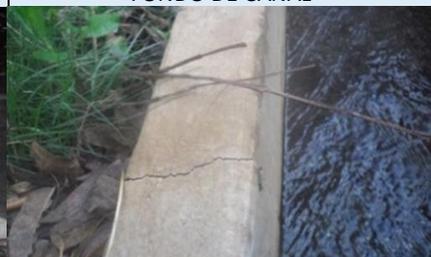
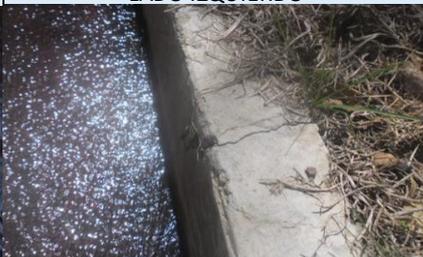
Tabla 6: Determinación de unidad de muestreo N°. 01

LADO DERECHO	PATOLOGÍAS	L (m)	A (m)	AREA AFECTADA m2	% DE AREA AFECTADA	ABERTURA mm	PROFUNDIDAD mm	NIVEL DE SEVERIDAD
	FISURA	0.15	0.05	0.0075	1	0.3		L
	GRIETA	0.18	0.05	0.009	1.2	2.5		L
	EROSIÓN			0	0			
TOTAL				0.0165	2.2			L
FONDO DE CANAL	PATOLOGÍAS	L (m)	A (m)	AREA AFECTADA m2	% DE AREA AFECTADA	ABERTURA mm	PROFUNDIDAD mm	NIVEL DE SEVERIDAD
	FISURA			0	0			
	GRIETA			0	0			
	EROSIÓN	0.3	0.05	0.015	2		100	L

TOTAL				0.015	2			
LADO IZQUIERDO	PATOLOGÍAS	L (m)	A (m)	AREA AFECTADA m2	% DE AREA AFECTADA	ABERTURA mm	PROFUNDIDAD mm	NIVEL DE SEVERIDAD
	FISURA	0.12	0.05	0.006	0.8	1.5		L
	GRIETA			0	0			
	EROSIÓN			0	0			
TOTAL				0.006	0.8			
PANEL FOTOGRÁFICO								
LADO DERECHO		FONDO DE CANAL			LADO IZQUIERDO

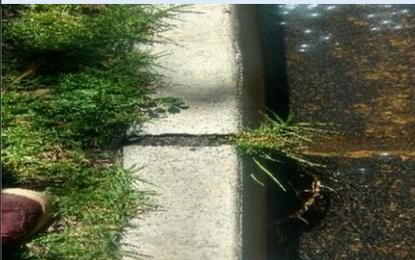
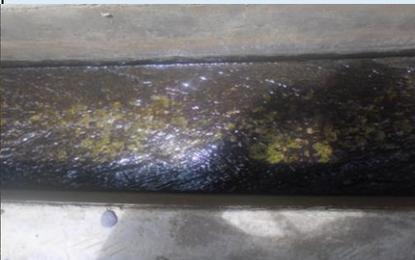
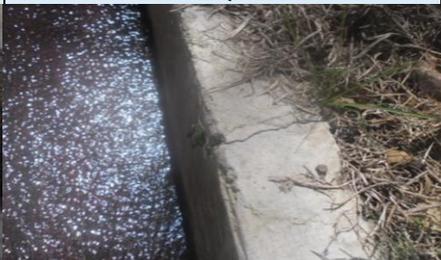
LADO DERECHO	PATOLOGÍAS	L (m)	A (m)	AREA AFECTADA m2	% DE AREA AFECTADA	ABERTURA mm	PROFUNDIDAD mm	NIVEL DE SEVERIDAD
	FISURA	0.15	0.05	0.0075	1	0.3		L
	GRIETA	0.18	0.05	0.009	1.2	2.5		L
	EROSIÓN			0	0			
TOTAL				0.0165	2.2			L
FONDO DE CANAL	PATOLOGÍAS	L (m)	A (m)	AREA AFECTADA m2	% DE AREA AFECTADA	ABERTURA mm	PROFUNDIDAD mm	NIVEL DE SEVERIDAD
	FISURA	0.15	0.05	0.0075	1	0.04		L

GRIETA			0	0			
	EROSIÓN	0.3	0.05	0.015	2		100	L
TOTAL				0.0225	3			
LADO IZQUIERDO	PATOLOGÍAS	L (m)	A (m)	AREA AFECTADA m2	% DE AREA AFECTADA	ABERTURA mm	PROFUNDIDAD mm	NIVEL DE SEVERIDAD
	FISURA	0.12	0.05	0.006	0.8	1.5		L
	GRIETA			0	0			
	EROSIÓN	3	0.02	0.06	8		100	L
TOTAL				0.066	8.8			L
PANEL FOTOGRÁFICO								
LADO DERECHO			FONDO DE CANAL			LADO IZQUIERDO

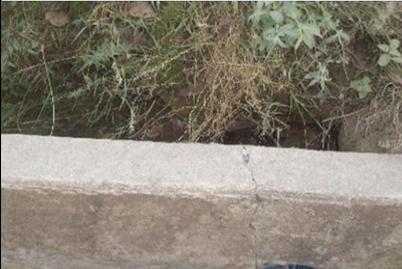
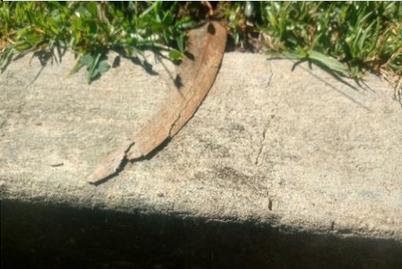
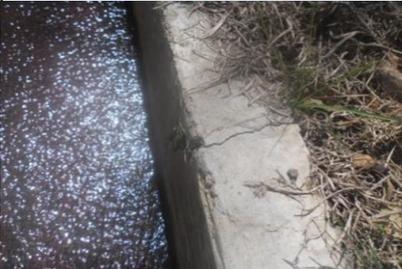
LADO DERECHO	PATOLOGÍAS	L (m)	A (m)	AREA AFECTAD m2	% DE AREA AFECTADA	ABERTURA mm	PROFUNDIDAD mm	NIVEL DE SEVERIDAD
	FISURA	0.16	0.04	0.0064	0.85	0.3		L
	GRIETA	0.2	0.03	0.006	0.8	2.5		S
	EROSIÓN	3	0.3	0.9	120		80	L
TOTAL				0.9124	121.653333			S
FONDO DE CANAL	PATOLOGÍAS	L (m)	A (m)	AREA AFECTAD m2	% DE AREA AFECTADA	ABERTURA mm	PROFUNDIDAD mm	NIVEL DE SEVERIDAD
	FISURA	0.15	0.05	0.0075	1	0.04		L

GRIETA	0.2	0.02	0.004	0.53	0.04		M
	EROSIÓN	0.3	0.3	0.09	12		100	L
TOTAL				0.1015	13.533333			M
LADO IZQUIERDO	PATOLOGÍAS	L (m)	A (m)	AREA AFECTAD m2	% DE AREA AFECTADA	ABERTURA mm	PROFUNDIDAD mm	NIVEL DE SEVERIDAD
	FISURA	0.12	0.05	0.006	0.8	1.5		L
	GRIETA	0.25	0.06	0.015	2	3		S
	EROSIÓN	3	0.02	0.06	8		100	L
TOTAL				0.081	10.8			S
PANEL FOTOGRAFICO								
LADO DERECHO			FONDO DE CANAL			LADO IZQUIERDO

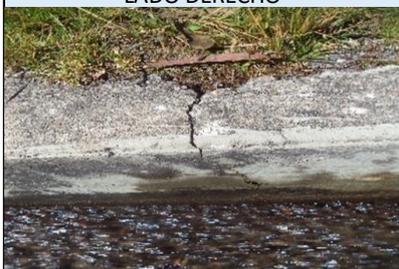
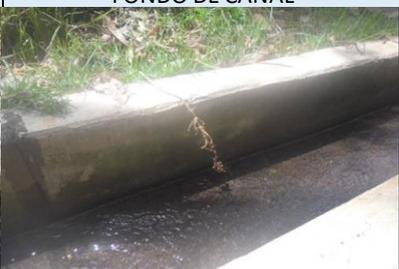
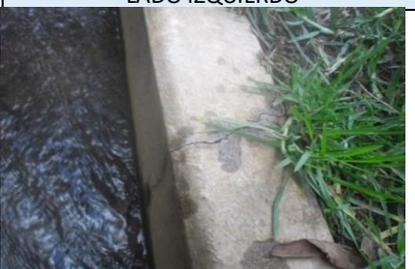
LADO DERECHO	PATOLOGÍAS	L (m)	A (m)	AREA AFECTAD m2	% DE AREA AFECTADA	ABERTURA mm	PROFUNDIDAD mm	NIVEL DE SEVERIDAD
	FISURA	0.15	0.05	0.0075	1	0.3		L
	GRIETA	0.18	0.05	0.009	1.2	2.5		L
	EROSIÓN			0	0			
TOTAL				0.0165	2.2			L
FONDO DE CANAL	PATOLOGÍAS	L (m)	A (m)	AREA AFECTAD m2	% DE AREA AFECTADA	ABERTURA mm	PROFUNDIDAD mm	NIVEL DE SEVERIDAD
	FISURA			0	0			
	GRIETA			0	0			
	EROSIÓN	0.3	0.05	0.015	2		100	L

TOTAL				0.015	2			L
LADO IZQUIERDO	PATOLOGÍAS	L (m)	A (m)	AREA AFECTAD m2	% DE AREA AFECTADA	ABERTURA mm	PROFUNDIDAD mm	NIVEL DE SEVERIDAD
	FISURA	0.12	0.05	0.006	0.8	1.5		L
	GRIETA			0	0			
	EROSIÓN			0	0			
TOTAL				0.006	0.8			L
PANEL FOTOGRÁFICO								
LADO DERECHO		FONDO DE CANAL			LADO IZQUIERDO

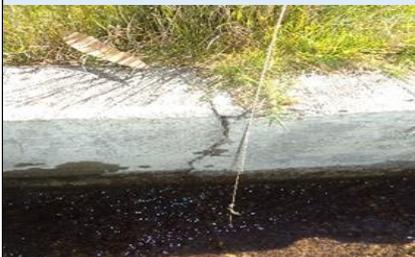
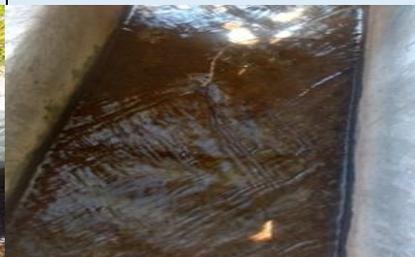
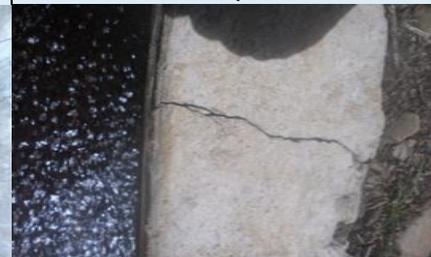
Tabla 12: Determinación de la unidad muestral N°. 07

LADO DERECHO	PATOLOGÍAS	L (m)	A (m)	AREA AFECTADA m2	% DE AREA AFECTADA	ABERTURA mm	PROFUNDIDAD mm	NIVEL DE SEVERIDAD
	FISURA	0.25	0.05	0.0125	1.67	0.3		S
	GRIETA	0.18	0.05	0.009	1.2	2.5		L
	EROSIÓN			0	0			
	TOTAL			0.0215	2.86666667			L
FONDO DE CANAL	PATOLOGÍAS	L (m)	A (m)	AREA AFECTADA m2	% DE AREA AFECTADA	ABERTURA mm	PROFUNDIDAD mm	NIVEL DE SEVERIDAD
	FISURA	0.15	0.04	0.006	0.8			M

GRIETA			0	0			
	EROSIÓN	0.3	0.05	0.015	2		100	L
	TOTAL			0.021	2.8			
LADO IZQUIERDO	PATOLOGÍAS	L (m)	A (m)	AREA AFECTADA m2	% DE AREA AFECTADA	ABERTURA mm	PROFUNDIDAD mm	NIVEL DE SEVERIDAD
	FISURA	0.12	0.05	0.006	0.8	1.5		L
	GRIETA			0	0			
	EROSIÓN	3	0.2	0.6	80		2	M
	TOTAL			0.606	80.8			
PANEL FOTOGRÁFICO								
LADO DERECHO			FONDO DE CANAL			LADO IZQUIERDO

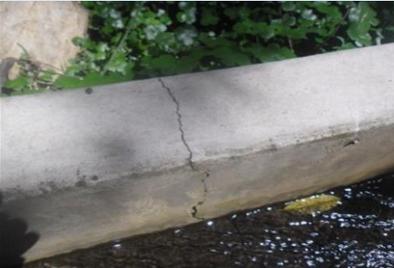
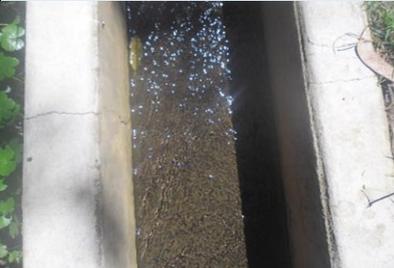
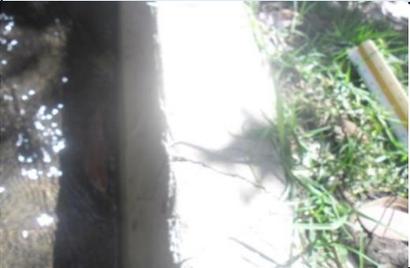
LADO DERECHO	PATOLOGÍAS	L (m)	A (m)	AREA AFECTAD m2	% DE AREA AFECTADA	ABERTURA mm	PROFUNDIDAD mm	NIVEL DE SEVERIDAD
	FISURA	0.15	0.05	0.0075	1	0.3		L
	GRIETA	0.18	0.05	0.009	1.2	2.5		L
	EROSIÓN			0	0			
TOTAL				0.0165	2.2			L
FONDO DE CANAL	PATOLOGÍAS	L (m)	A (m)	AREA AFECTAD m2	% DE AREA AFECTADA	ABERTURA mm	PROFUNDIDAD mm	NIVEL DE SEVERIDAD
	FISURA			0	0			
	GRIETA	0.3	0.05	0.015	2.00	5		S

EROSIÓN	0.3	0.05	0.015	2		100	L
TOTAL				0.03	4			
LADO IZQUIERDO	PATOLOGÍAS	L (m)	A (m)	AREA AFECTAD m2	% DE AREA AFECTADA	ABERTURA mm	PROFUNDIDAD mm	NIVEL DE SEVERIDAD
	FISURA	0.12	0.05	0.006	0.8	1.5		L
	GRIETA	0.25	0.05	0.0125	1.67	5		S
	EROSIÓN	0.08	0.01	0.0008	0.11		150	S
TOTAL				0.0193	2.57333333			S
PANEL FOTOGRÁFICO								
LADO DERECHO			FONDO DE CANAL			LADO IZQUIERDO

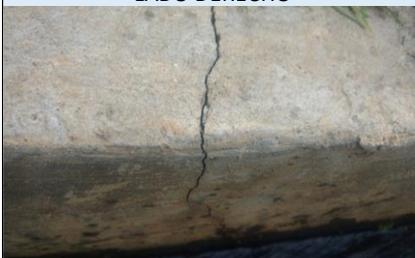
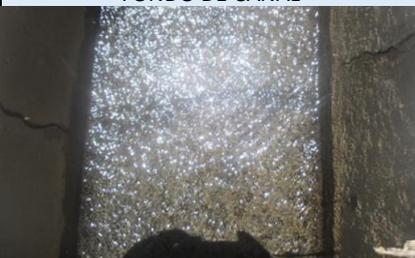
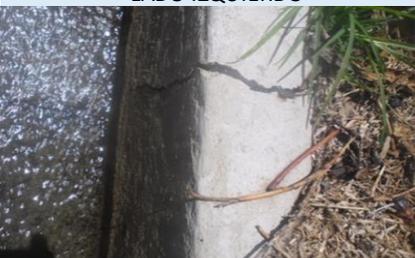
Tabla 13: Determinación de la unidad muestreo N°. 09

LADO DERECHO	PATOLOGÍAS	L (m)	A (m)	AREA AFECTADA m2	% DE AREA AFECTADA	ABERTURA mm	PROFUNDIDAD mm	NIVEL DE SEVERIDAD
	FISURA	0.15	0.05	0.0075	1	0.3		L
	GRIETA	0.18	0.05	0.009	1.2	2.5		L
	EROSIÓN	3	0.01	0.03	4		2	M
TOTAL				0.0465	6.2			L
FONDO DE CANAL	PATOLOGÍAS	L (m)	A (m)	AREA AFECTADA m2	% DE AREA AFECTADA	ABERTURA mm	PROFUNDIDAD mm	NIVEL DE SEVERIDAD
	FISURA	3	0.3	0.9	120	3		S

GRIETA	0.3	0.05	0.015	2.00	5		S
	EROSIÓN	0.3	0.05	0.015	2		100	L
TOTAL				0.93	124			
LADO IZQUIERDO	PATOLOGÍAS	L (m)	A (m)	AREA AFECTADA m2	% DE AREA AFECTADA	ABERTURA mm	PROFUNDIDAD mm	NIVEL DE SEVERIDAD
	FISURA	0.12	0.05	0.006	0.8	1.5		L
	GRIETA	0.25	0.05	0.0125	1.67	5		S
	EROSIÓN	0.001	0.01	0.00001	0.00		150	M
TOTAL				0.01851	2.468			M
PANEL FOTOGRÁFICO								
LADO DERECHO			FONDO DE CANAL			LADO IZQUIERDO

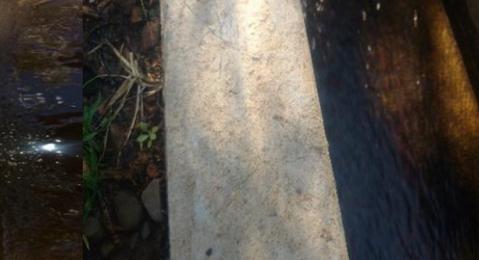
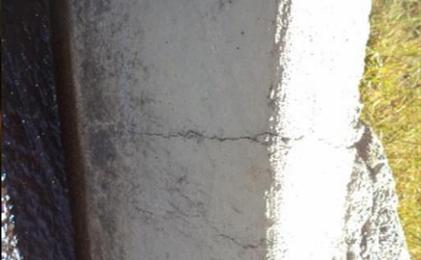
LADO DERECHO	PATOLOGÍAS	L (m)	A (m)	AREA AFECTADA	% DE AREA AFECTADA	ABERTURA	PROFUNDIDAD	NIVEL DE SEVERIDAD
				m2		mm	mm	
	FISURA	13	0.05	0.65	86.67	0.3		L
	GRIETA	0.18	0.05	0.009	1.2	2.5		L
EROSIÓN	3	0.01	0.03	4			M	
TOTAL				0.689	91.8666667			L
FONDO DE CANAL	PATOLOGÍAS	L (m)	A (m)	AREA AFECTADA	% DE AREA AFECTADA	ABERTURA	PROFUNDIDAD	NIVEL DE SEVERIDAD
				m2		mm	mm	
	FISURA			0	0

GRIETA	0.3	0.05	0.015	2.00	5		S
EROSIÓN	0.3	0.05	0.015	2		100	L	
TOTAL				0.03	4			
LADO IZQUIERDO	PATOLOGÍAS	L (m)	A (m)	AREA AFECTADA	% DE AREA AFECTADA	ABERTURA	PROFUNDIDAD	NIVEL DE SEVERIDAD
				m2		mm	mm	
	FISURA	0.12	0.05	0.006	0.8	1.5		L
	GRIETA	0.25	0.05	0.0125	1.67	5		S
EROSIÓN	3	0.01	0.03	4.00		150	M	
TOTAL				0.0485	6.47			M
PANEL FOTOGRÁFICO								
LADO DERECHO			FONDO DE CANAL			LADO IZQUIERDO

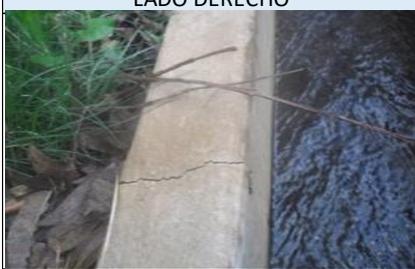
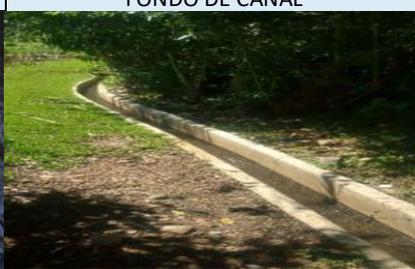
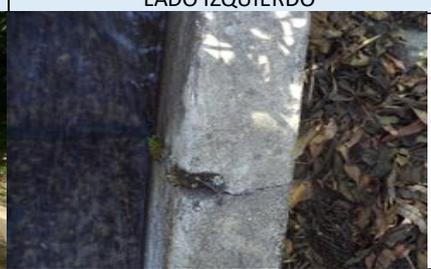
Tabla 15: Determinación de la unidad muestreo N°. 11

LADO DERECHO	PATOLOGÍAS	L (m)	A (m)	AREA AFECTADA m2	% DE AREA AFECTADA	ABERTURA mm	PROFUNDIDAD mm	NIVEL DE SEVERIDAD
	FISURA	0.15	0.05	0.0075	1	0.3		L
	GRIETA	0.18	0.05	0.009	1.2	2.5		L
	EROSIÓN			0	0			
TOTAL				0.0165	2.2			L
FONDO DE CANAL	PATOLOGÍAS	L (m)	A (m)	AREA AFECTADA m2	% DE AREA AFECTADA	ABERTURA mm	PROFUNDIDAD mm	NIVEL DE SEVERIDAD
	FISURA	0.15	0.05	0.0075	1	0.04		L

GRIETA			0	0			
	EROSIÓN	0.3	0.05	0.015	2		100	L
TOTAL				0.0225	3			
LADO IZQUIERDO	PATOLOGÍAS	L (m)	A (m)	AREA AFECTADA m2	% DE AREA AFECTADA	ABERTURA mm	PROFUNDIDAD mm	NIVEL DE SEVERIDAD
	FISURA	0.12	0.05	0.006	0.8	1.5		L
	GRIETA			0	0			
	EROSIÓN	3	0.02	0.06	8		100	L
TOTAL				0.066	8.8			L
PANEL FOTOGRÁFICO								
LADO DERECHO			FONDO DE CANAL			LADO IZQUIERDO

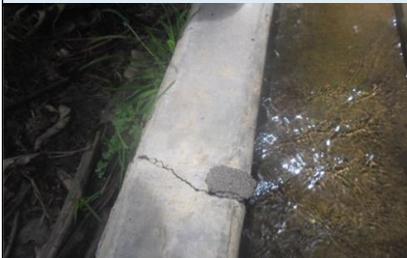
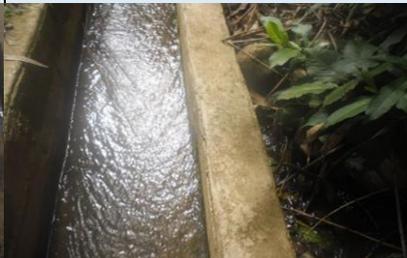
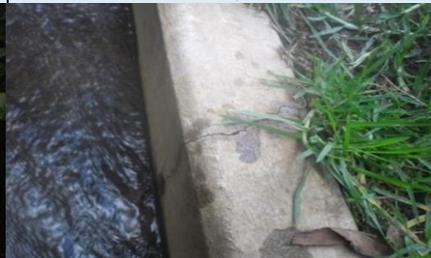
LADO DERECHO	PATOLOGÍAS	L (m)	A (m)	AREA AFECTADA m2	% DE AREA AFECTADA	ABERTURA mm	PROFUNDIDAD mm	NIVEL DE SEVERIDAD
	FISURA	0.15	0.05	0.0075	1	0.3		L
	GRIETA	0.18	0.05	0.009	1.2	2.5		L
	EROSIÓN			0	0			
TOTAL				0.0165	2.2			L
FONDO DE CANAL	PATOLOGÍAS	L (m)	A (m)	AREA AFECTADA m2	% DE AREA AFECTADA	ABERTURA mm	PROFUNDIDAD mm	NIVEL DE SEVERIDAD
	FISURA	0.15	0.05	0.0075	1	0.04		L

GRIETA	0.3	0.05	0.015	2	0.05		S
	EROSIÓN	0.3	0.05	0.015	2		100	L
TOTAL				0.0375	5			S
LADO IZQUIERDO	PATOLOGÍAS	L (m)	A (m)	AREA AFECTADA m2	% DE AREA AFECTADA	ABERTURA mm	PROFUNDIDAD mm	NIVEL DE SEVERIDAD
	FISURA	0.12	0.05	0.006	0.8	1.5		L
	GRIETA	0.25	0.05	0.0125	1.67	0.05		S
	EROSIÓN	3	0.02	0.06	8		100	L
TOTAL				0.0785	10.4666667			S
PANEL FOTOGRÁFICO								
LADO DERECHO			FONDO DE CANAL			LADO IZQUIERDO

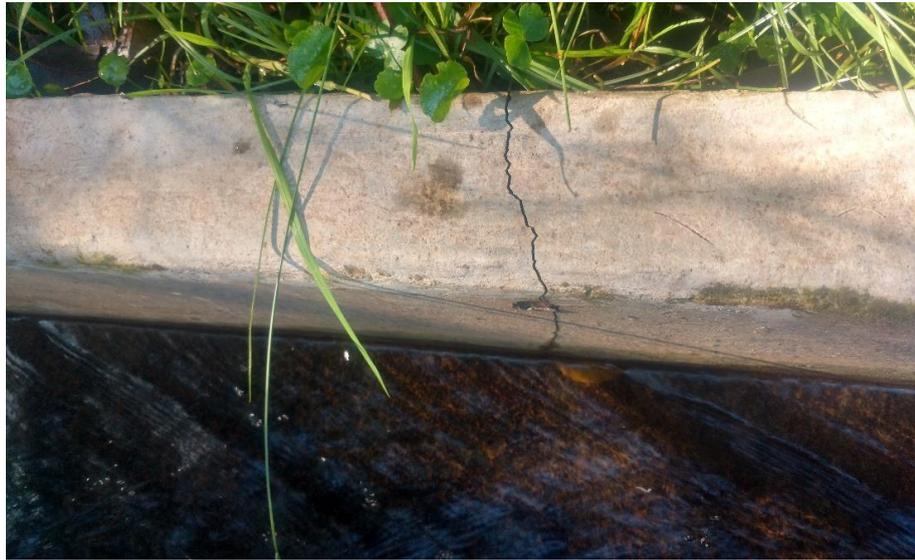
LA GRIETA CAUSADA POR EL EMPUJE DE LA RAIZ DE UN ARBOL

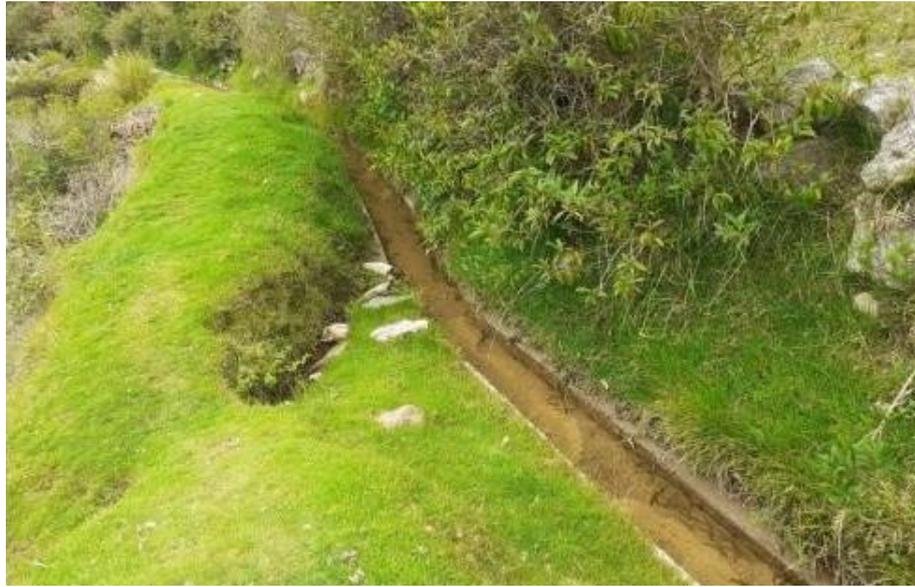
VISTA PANORÁMICA DEL CANAL Y PA PARTE MÁS CRÍTICA

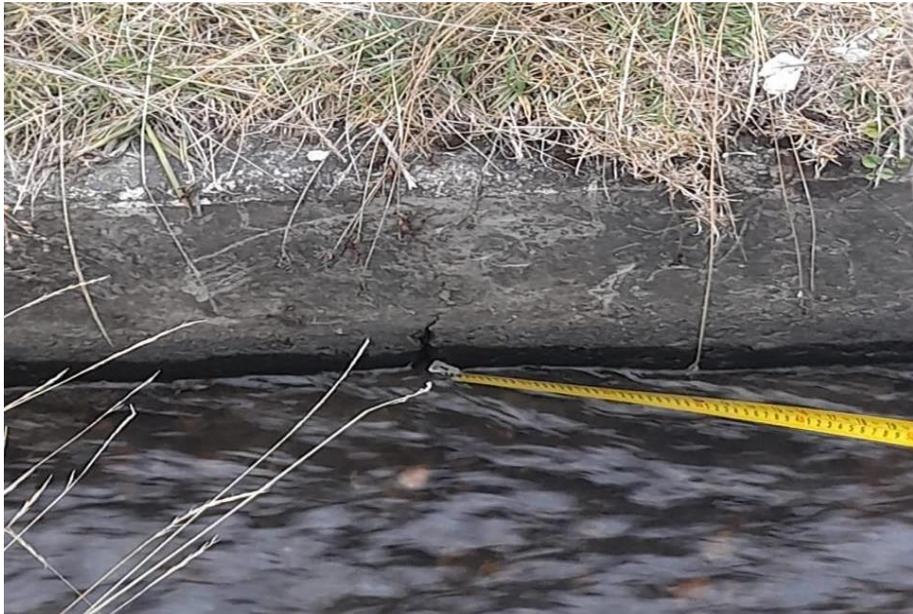
## TRAMO DONDE SE OBSERVA FISURAS

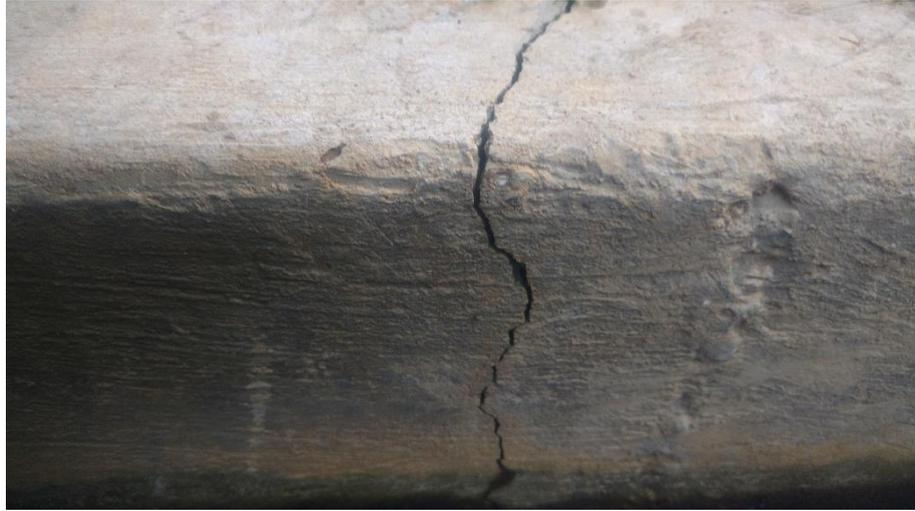
GRIETA CON NIVEL DE SEVERIDAD SEVERO

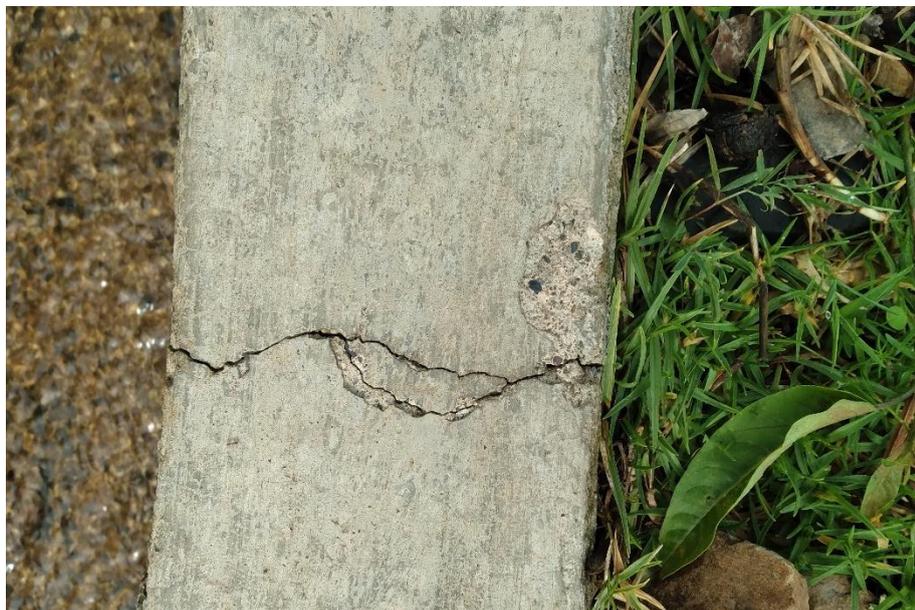
## IDENTIFICACIÓN DE GRIETAS EN EL CANAL
