**DETERMINACIÓN Y EVALUACIÓN DE LAS
PATOLOGÍAS DE LOS MUROS DE ALBAÑILERÍA, COLUMNAS Y VIGAS DE
CONCRETO ARMADO DEL CERCO PERIMÉTRICO DE LA INSTITUCIÓN
EDUCATIVA ELEAZAR GUZMAN BARRON N° 88013, DISTRITO DE
CHIMBOTE, PROVINCIA DEL SANTA, DEPARTAMENTO DE ANCASH -
ENERO 2015.**

**TESIS PARA OPTAR EL TÍTULO PROFESIONAL DE
INGENIERO CIVIL**

BACH. NILTON GEINER ACOSTA MORALES

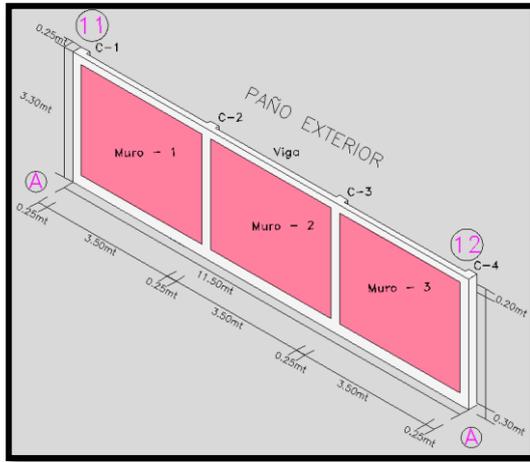
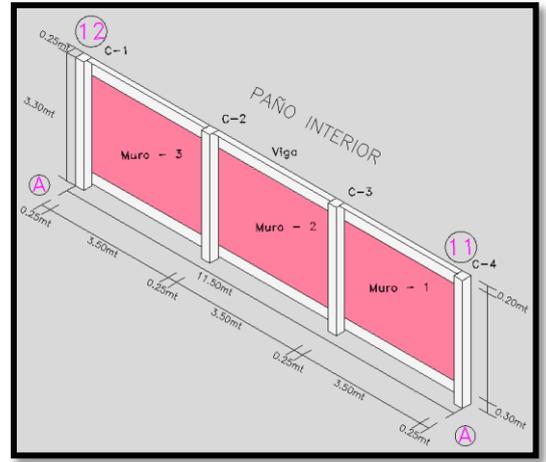
ANÁLISIS DEL PAÑO EXTERIOR DEL EJE (A-A) (11-12)											
Exterior											
Eje	Elemento	Largo (mt)	Ancho (mt)	Alto (mt)	Patología	Área del Eje	Área afectada	Área no afectada	Área afectada	Área no afectada	Grado de Afectación
						(mt) ²	(mt) ²	(mt) ²	%	%	
(A-A) (11-12)	MUROS										
	Muro 1	3.50	0.15	2.80	Descascaramiento	9.80	0.02	9.78	0.20%	99.80%	Leve
	Muro 2	3.50	0.15	2.80	Grietas Lineales	9.80	0.06	9.74	0.61%	99.39%	Leve
	Muro 3	3.50	0.15	2.80	Ninguna	9.80	0.00	9.80	0.00%	100.00%	Ninguna
(A-A) (11-12)	COLUMNAS										
	C - 1	0.25	0.25	3.10	Ninguna	0.78	0.00	0.78	0.00%	100.00%	Ninguna
	C - 2	0.25	0.25	3.10	Ninguna	0.78	0.00	0.78	0.00%	100.00%	Ninguna
	C - 3	0.25	0.25	3.10	Ninguna	0.78	0.00	0.78	0.00%	100.00%	Ninguna
(A-A) (11-12)	VIGAS										
	Viga	11.50	0.15	0.20	Grietas Lineales	2.30	0.012	2.29	0.52%	99.48%	Leve

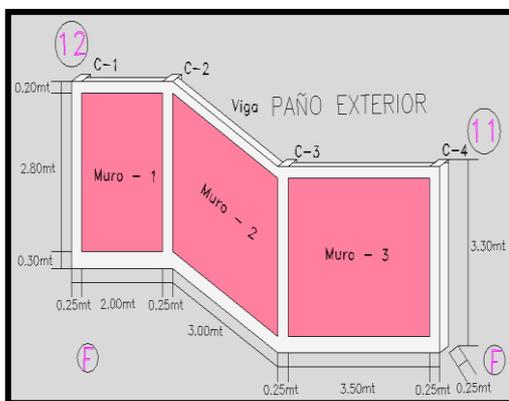
ANÁLISIS DEL PAÑO EXTERIOR DEL EJE (F-F) (11-12)											
Exterior											
Eje	Elemento	Largo (mt)	Ancho (mt)	Alto (mt)	Patología	Área del Eje	Área afectada	Área no afectada	Área afectada	Área no afectada	Grado de Afectación
						(mt) ²	(mt) ²	(mt) ²	%	%	
(F-F) (11-12)	MUROS										
	Muro 1	2.00	0.15	2.80	Ninguna	5.60	0.00	5.60	0.00%	100.00%	Ninguna
	Muro 2	3.00	0.15	2.80	Ninguna	8.40	0.00	8.40	0.00%	100.00%	Ninguna
	Muro 3	3.50	0.15	2.80	Ninguna	9.80	0.00	9.80	0.00%	100.00%	Ninguna
(F-F) (11-12)	COLUMNAS										
	C - 1	0.25	0.25	3.10	Ninguna	0.78	0.00	0.78	0.00%	100.00%	Ninguna
	C - 2	0.25	0.25	3.10	Ninguna	0.78	0.00	0.78	0.00%	100.00%	Ninguna
	C - 3	0.25	0.25	3.10	Ninguna	0.78	0.00	0.78	0.00%	100.00%	Ninguna
	C - 4	0.25	0.25	3.10	Ninguna	0.78	0.00	0.78	0.00%	100.00%	Ninguna
	C - 5	0.50	0.30	3.30	Corrosion	1.65	0.678	0.97	41.09%	58.91%	Moderado
(F-F) (11-12)	VIGAS										
	Viga	9.50	0.15	0.20	Grietas Lineales	1.90	0.41	1.49	21.58%	78.42%	Leve

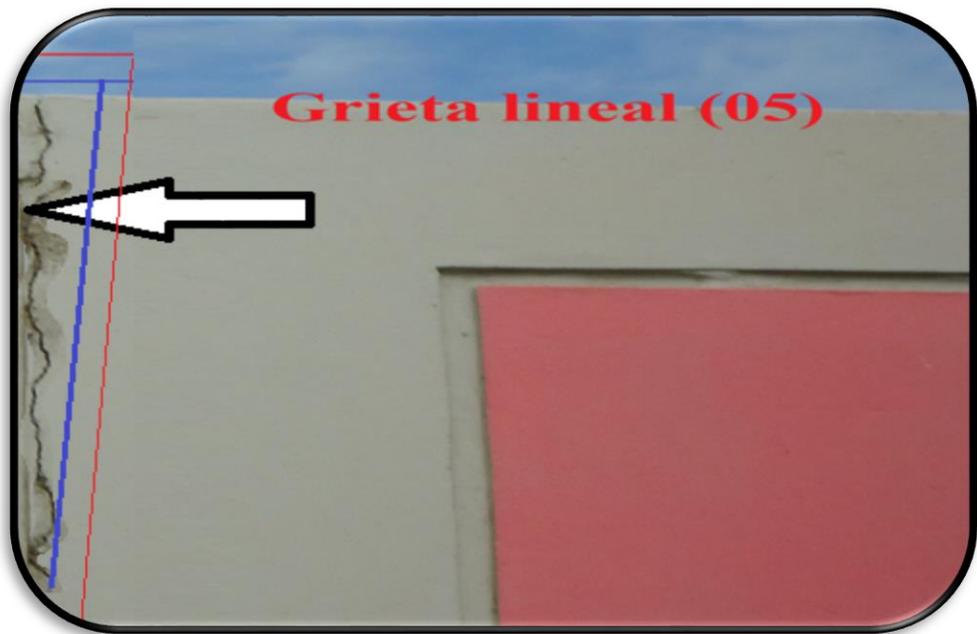
Fotografía 03: Columna perteneciente a la unidad de muestra U6 en ella se aprecia la patología de grieta lineal (05) severidad media.

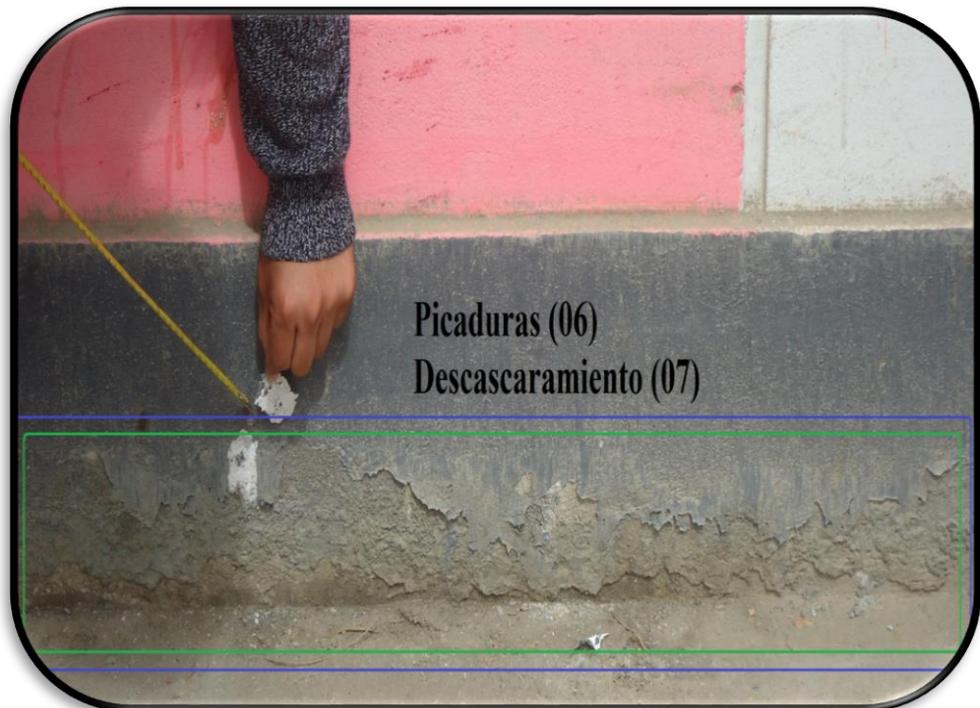
Fotografía 04: En la imagen se puede apreciar 2 tipos de daños patológicos de picaduras (06), y descascaramiento (07)(Unidad de Muestra U4)

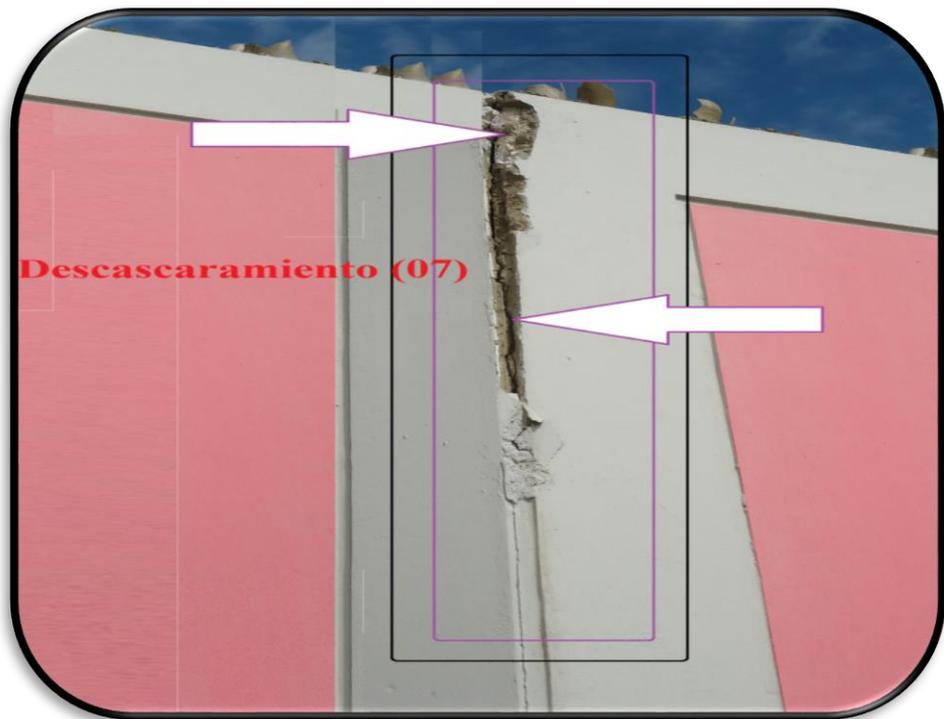
Fotografía 05: Presencia de patología, descascaramiento (07) con un nivel de seguridad media en la junta de separación entre paños. (Unidad de muestra U10)

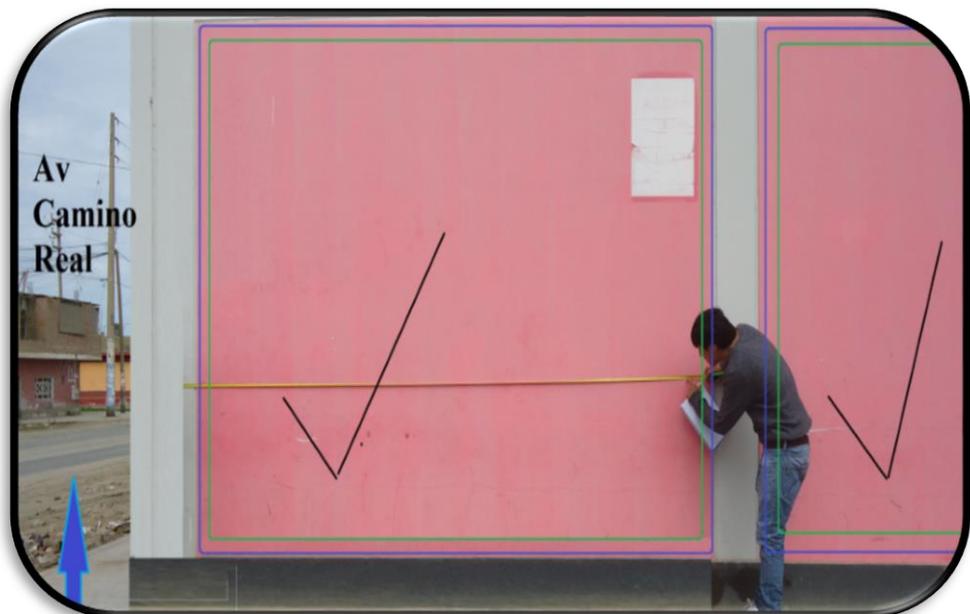
Fotografía 06: Eje del paño Jr. Porvenir sin presencia de daños patológicos.

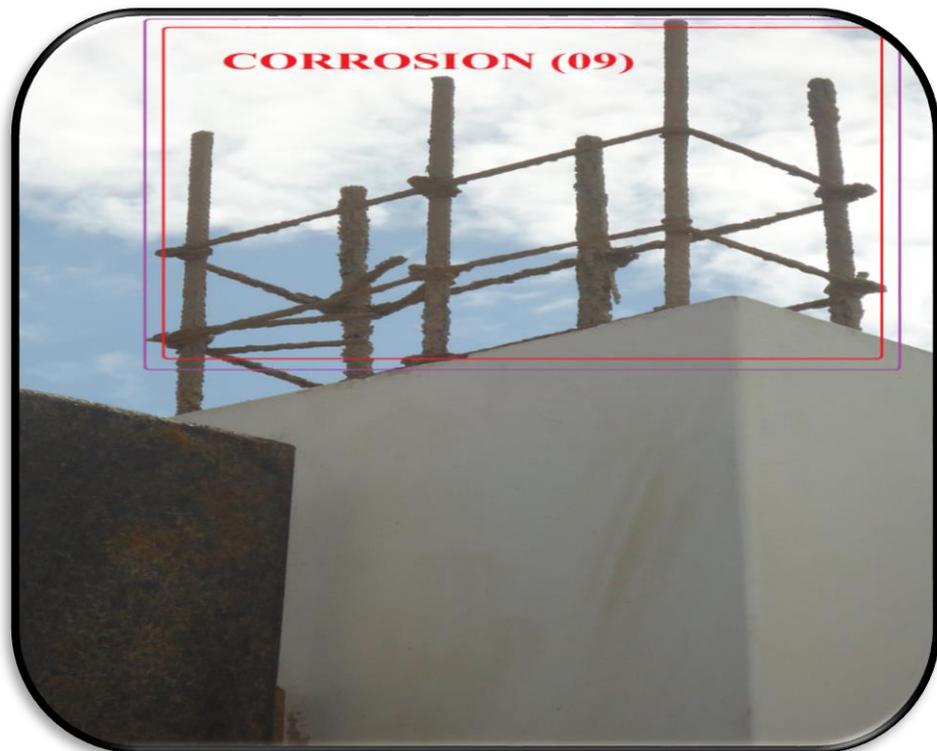
Fotografía 07: Columna con daño patológico de corrosión (09) en las 06 varillas. (Unidad de muestra U15.)

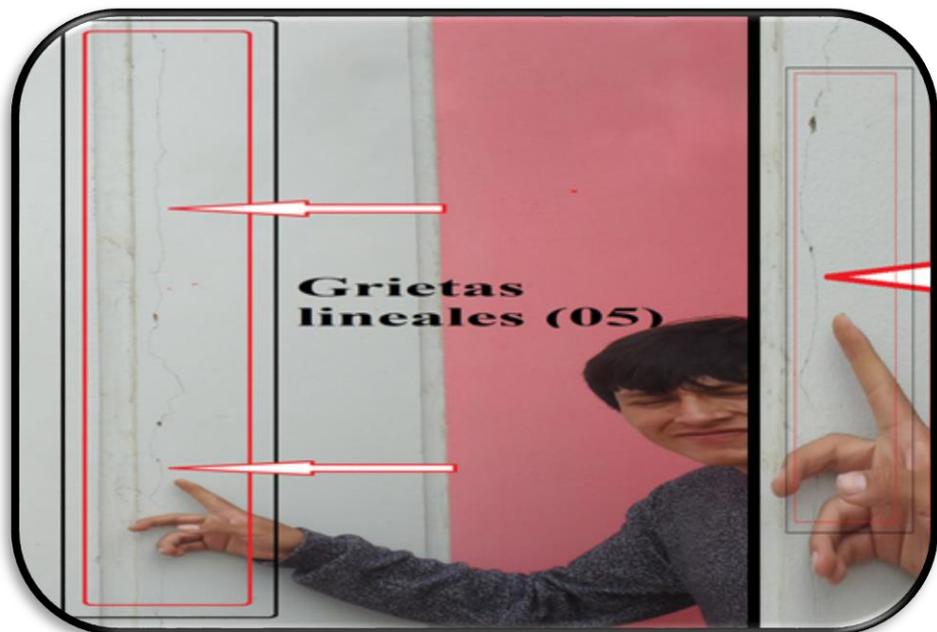
Fotografía 08: Columna con daño patológico de Grieta lineal (05) con una longitud de 1.17ml (Unidad de muestra U8).

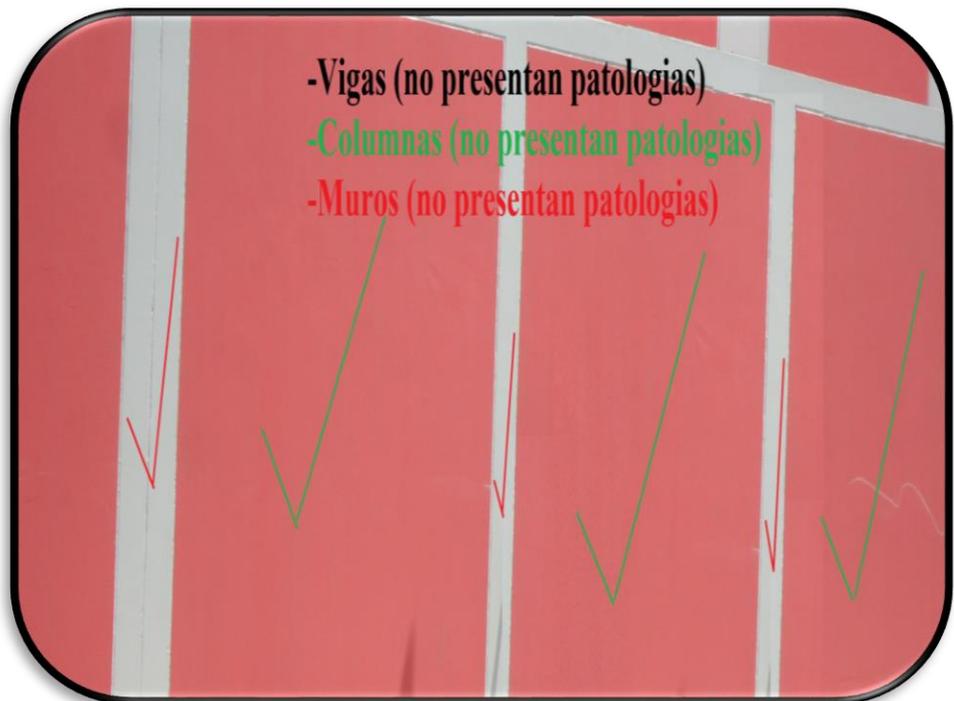
Fotografía 09: eje F-F del 1-2 no presenta daño patológico ubicado en Jr. 28 de Julio (Unidad de muestra U9)

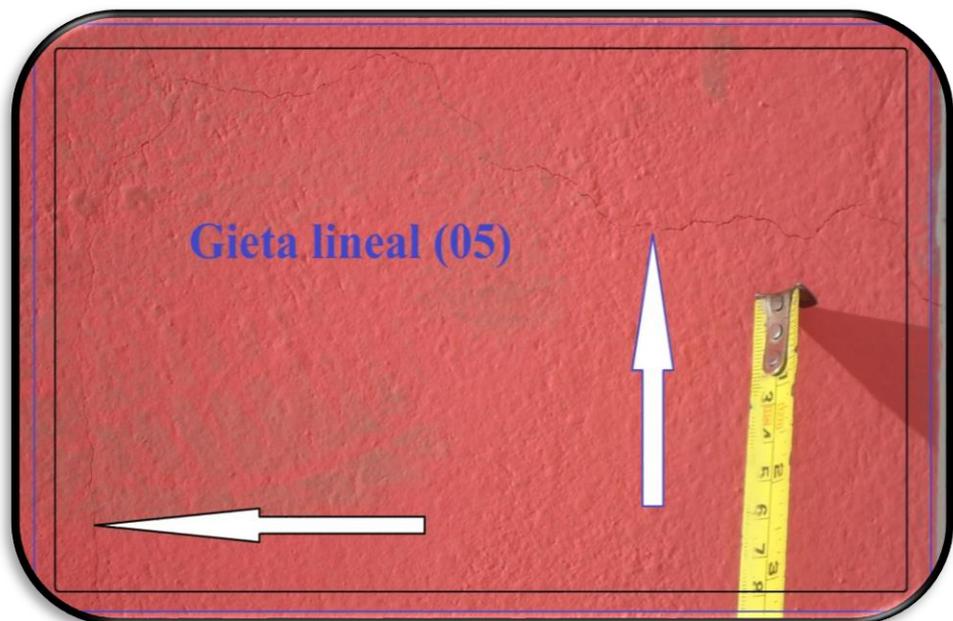
Fotografía 10: Presencia de Grietas lineales (Unidad de muestra U11) eje F-F del 5-6 en la Av. Camino Real.
