**EVALUACIÓN Y MEJORAMIENTO DEL SISTEMA DE**  
**SANEAMIENTO BÁSICO DEL CASERÍO DE**  
**MARENIYOC, DISTRITO DE JANGAS, PROVINCIA DE**  
**HUARAZ, DEPARTAMENTO DE ÁNCASH – 2020**

**TESIS PARA OPTAR EL TÍTULO PROFESIONAL DE**  
**INGENIERO CIVIL**

MENACHO VERGARA, MILER ANGEL  
ORCID: 0000-0002-9860-0818

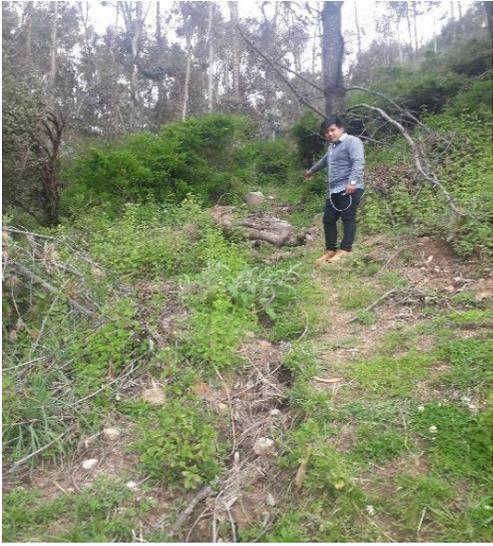
**Tabla 06. Evaluación del tramo de conducción**

<b>RED DE CONDUCCIÓN</b>		
<b>Indicadores</b>	<b>Evaluación</b>	<b>Fotografías</b>
Evaluación estructural	<p>En todo el tramo de la red no existe tuberías expuestas a la intemperie, mucho menos no hay roturas o fugas de agua, el tramo se encuentra sin hundimiento o desliz del terreno o suelos.</p> <p>En este tramo se encuentra una “cámara de reunión de caudal” de cuyas dimensiones 1.0x1.10x1.0 m de concreto armado. La tapa de inspección es de material acero de 0.8x0.7 m, no tiene cerco perimétrico o de protección.</p> <p>La red no tiene válvulas de purga tampoco válvula de aire.</p> <p><b>Primer tramo; de la captación 1 a la cámara de reunión</b></p> <p>La longitud de tramo es de 540 m de PVC C-7.5 de Ø 3/4” C-7.5, en este tramo se ubica una PTAP.</p> <p>Desnivel captación 1-camara de reunión de caudal; 100 m aprox.</p> <p><b>Segundo Tramo, de la captación 2 a la cámara de reunión</b></p> <p>En este tramo hay 290 metros lineales de tubería.</p> <p><b>Tercer tramo: “Cámara de reunión de caudal al reservorio”</b></p> <p>En este tramo consta de 140 metros aprox. conformado por tubería PVC de Ø3/4” de Clase 7.5.</p>

Evaluación hidráulica	<p>Desde la captación 1 más alta al reservorio hay un desnivel de aproximado;121 m.</p> <p><b>Primer tramo</b> Desnivel; 98 m.</p> <p><b>Segundo tramo</b> Desnivel; 21 m.</p> <p><b>Tercer tramo</b> Desnivel; 22 m.</p> <p>Q salida de la cámara de reunión de caudal a reservorio; 2.1 l/s</p>

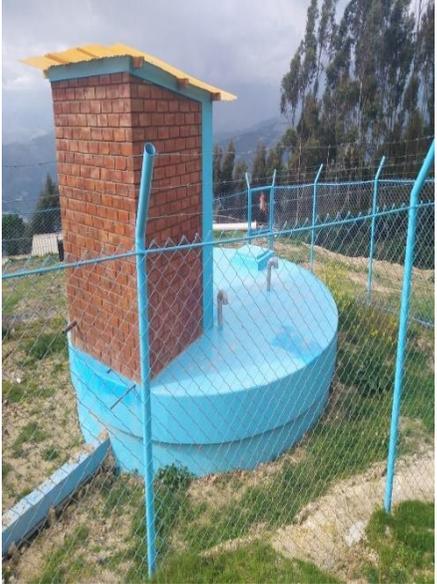
**Tabla 08. Evaluación del reservorio de agua**

<b>RESERVORIO</b>		
<b>Indicadores</b>	<b>Evaluación</b>	<b>Fotografías</b>
Evaluación estructural	<p>Esta estructura es circular semi enterrado de concreto armado con Radio; 2.5 m, con las alas de borde son de 0.10 m.</p> <p>No presenta escalera para ingreso, la tapa del reservorio es 0.60 x 0.60 m de material de acero y presenta tres tubos de ventilación de acero de Ø 3” en buenas condiciones. La cámara seca tiene las dimensiones de 0.9x0.9x0.9 con una tapa metálica de 0.70x0.70 m. la pata metálica tiene una pequeña oxidación y tiene fisuras y grietas, esta estructura presenta un estado regular.</p> <p>Hay un pase aéreo entre la caseta de válvulas y la estructura de almacenamiento de una sección rectangular de 0.15x0.20 m de concreto de una longitud de 4 m</p> <p>El reservorio cuenta con un sistema de cloración que se encuentra protegido por una caseta de albañería confinada y que se encuentra en buen estado.</p> <p>El acabo del reservorio es con mortero de concreto de espesor de 1.5, el tanque de almacenamiento tiene cerco perimétrico con malla olímpica galvanizada h=2 m tipo rombo 2x2, la cámara seca no presenta cerco perimétrico.</p>

Evaluación hidráulica	<p>Capacidad de almacenamiento del reservorio es 20 m<sup>3</sup> aproximadamente.</p> <p>Los accesorios son de PVC; el cono de rebose de Ø3”, la tubería que sale para la red de aducción es de PVC C-7.5 de Ø 1”.</p> <p>Las tuberías para la limpia y rebose son de material PVC de 2 pulgadas.</p> <p>La desafección se realiza de manera automática por goteo, el tanque para la cloración es de material polietileno de 600 Litros, con flotador automático.</p> <p>Volumen útil; 8.3m<sup>3</sup> Volumen excedente;11.7m<sup>3</sup></p> <p>Q entrada; 2.1 l/s Q salida; 2.28 l/s</p> <p>Válvula de by pass de Ø 1”, válvula de entrada Ø 1”</p> <p>Los accesorios se encuentran en buenas condiciones y operativos.</p>

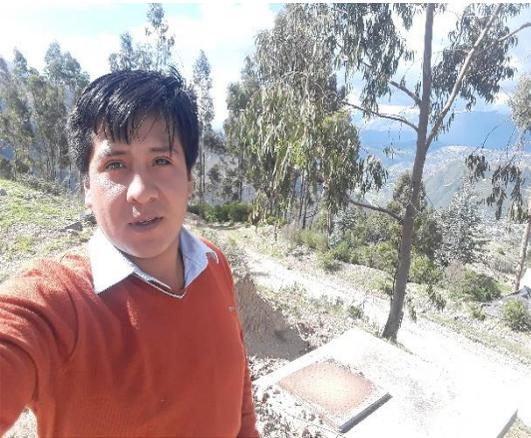
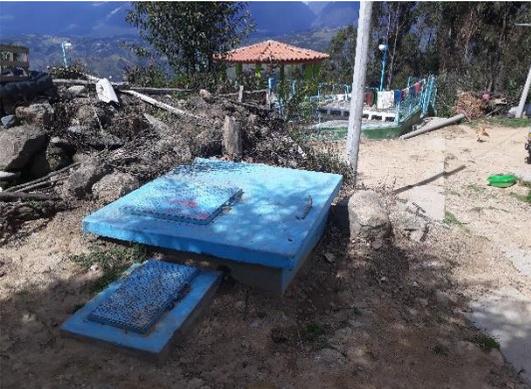
**Tabla 10. Evaluación del tramo de aducción**

<b>RED DE ADUCCIÓN</b>		
<b>Indicadores</b>	<b>Evaluación</b>	<b>Fotografías</b>
Evaluación estructural	<p><b>Tramo 1: Reservorio al primer domicilio</b></p> <p>En este tramo hay una longitud de 70 metros tubería PCV C-7.5 de <math>\varnothing</math> 1” aproximadamente.</p> <p>En la red no se observa tuberías expuestas a la intemperie, tampoco no se observa rotura de tuberías o fugas de agua en todo el tramo.</p> <p>En este tramo no se tiene ningún CRP-7.</p> <p>En este tramo la tubería se encuentra enterrado a una profundidad promedio de 0.6 – 0.8 m.</p> <p>La red se encuentra en buen estado y operativo.</p>

Evaluación hidráulica	<p>El desnivel desde el reservorio y la primera vivienda es 11 m aprox.</p> <p>La presión a presión en el tramo es fuerte.</p>

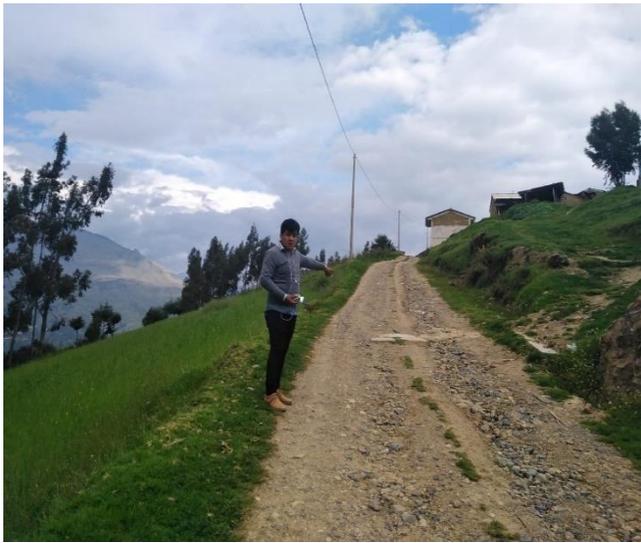
**Tabla 11. Evaluación de toda la red de distribución**

<b>RED DE DISTRIBUCIÓN</b>		
<b>Indicadores</b>	<b>Evaluación</b>	<b>Fotografías</b>
Evaluación estructural	<p>Las tuberías en toda la red son de PCV C-7.5.                      La longitud de tubería PVC de Ø1” en toda la red es de 4320 m.                      Longitud de tubería PVC de Ø ¾” en toda la red es de 610 m.                      Las tuberías en la red de distribución están enterradas entre 60 a 80 cm de profundidad.                      La red no presenta fugas ni roturas, encontrándose en buen estado y operativo.                      Presenta 4 CRP-7 de concreto armado.                      Presenta 1 cámara de distribución de caudal.                      Presentan 2 cámaras de reunión de caudal.</p>

Evaluación hidráulica	<p>La red es de Tubería PVC C-7.5 de ø1” en toda la red de distribución.                      La presión en la red media es de 10 mca.                      Las presiones son regulares.                      La endiente promedio es de 38%                      Desnivel del reservorio a la última vivienda es 289 m.</p>

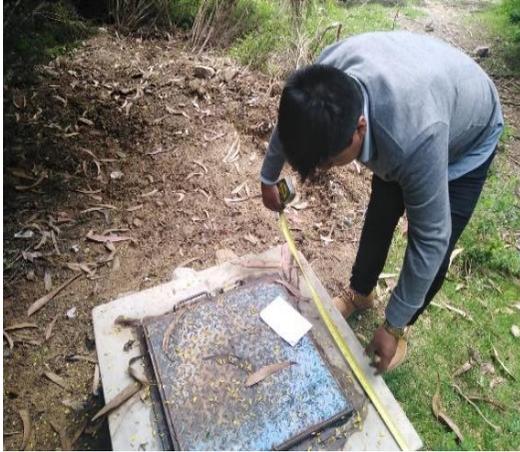
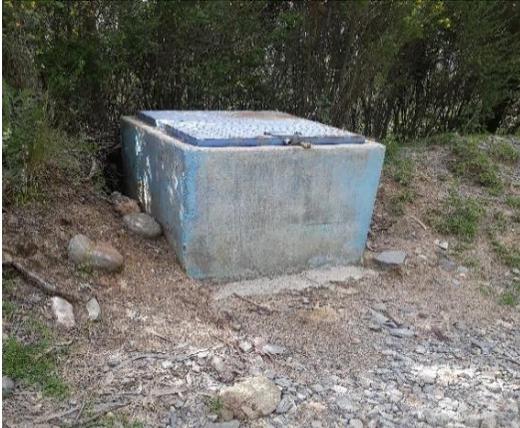
**Tabla 12. Evaluación de la cámara de reunión de caudal**

<b>Cámara de reunión</b>		
<b>Indicadores</b>	<b>Evaluación</b>	<b>Fotografías</b>
Evaluación estructural	<p>Se tiene dos estructuras “cámaras de reunión” en el sistema.                      Estas estructuras son de material de concreto de dimensiones de 0.8x0.8x1.0 m.                      Las tapas metálicas de inspección son de 0.5x0.5 m. Las estructuras no cuentan con cercos perimétricos o de protección.                      La segunda estructura tiene dimensiones de 0.90x0.90 m con tapas metálicas de inspección de 70x70 cm.                      Las estructuras tienen fisuras y grietas de carácter leve.                      Las tapas de acero tienen óxidos y corrosión en toda la tapa, a la vez se estas están colmatadas de hojas de árboles y tierra, por lo que presentan un estado de regular a crítico.                      El acabo de las estructuras es con mortero de concreto e=1.5                      Ambas cámaras de reunión de caudal no cuentan con cerco perimétrico y estas tiene un estado regular. Las estructuras necesitan de mantenimientos correctivos y su mejoramiento.</p>

Evaluación hidráulica	<p>Las estructuras no cuentan con accesorios completos (Sin cono de rebose)                      La tubería de salida y entrada es de Ø 1”                      Tubería de ventilación de Ø 3”                      La tubería de salida es de Ø 1” y Ø ¾”                      El desnivel que existe del reservorio a las cámaras es de 161 m.                      Válvula de control de Ø 1”                      Tubería de limpia 2”</p>

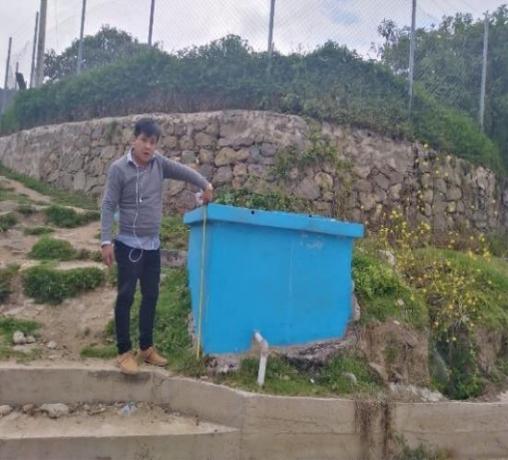
**Tabla 14. Evaluación de las CRP Tipo 7**

<b>CRP - Tipo 7</b>		
<b>Indicadores</b>	<b>Evaluación</b>	<b>Fotografías</b>
Evaluación estructural	<p>Se tiene 4 CRP-tipo 7 de concreto armado apoyadas con las mismas características en la red de distribución.</p> <p>Las dimensiones de la cámara húmeda son de 1.30x1.30x1.0, cuyas aletas son de 10 cm, presenta grietas de 1.8 mm, tapa de metal de 0.60*0.60 m, se encuentra con oxido y corrosión.</p> <p>La cámara seca es de 80x50x60, presenta fisuras leves y la tapa metálica es de 0.55x0.30 m, se encuentran lleno de hojarasca y tierra.</p> <p>El acabado de las estructuras es con mortero de concreto e=1.5 – 2.0</p> <p>La tapa metálica de la cámara húmeda de la cuarta CRP-7 presenta oxido y corrosión y la cámara seca se encuentra enterrado por masa de tierra.</p> <p>Se encuentran en un estado regular, no presentan cerco de protección.</p> <p>Las estructuras requieren de mejoramiento y de los mantenimientos correctivos oportunos.</p>

Evaluación hidráulica	<p>Las tuberías de llegada y salida en las estructuras son de material PVC clase 7.5 de Ø1". Tienen una tubería Ø2" para rebose y Ø3" de cono de rebose, cuenta con una válvula de control tipo flotadora automática.</p> <p>Canastilla de ø2", la válvula de control es de ø2"</p> <p>Desnivel del reservorio al CRP-7 1; 62m</p> <p>Desnivel del reservorio al CRP-7 2; 134 m</p> <p>Desnivel del reservorio al CRP-7 3; 201 m</p> <p>Desnivel del reservorio al CRP.7 4; 256 m</p> <p>Los accesorios se encuentran en un buen estado.</p>

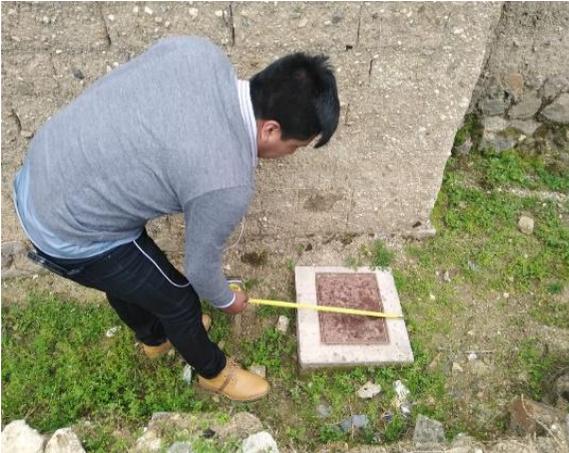
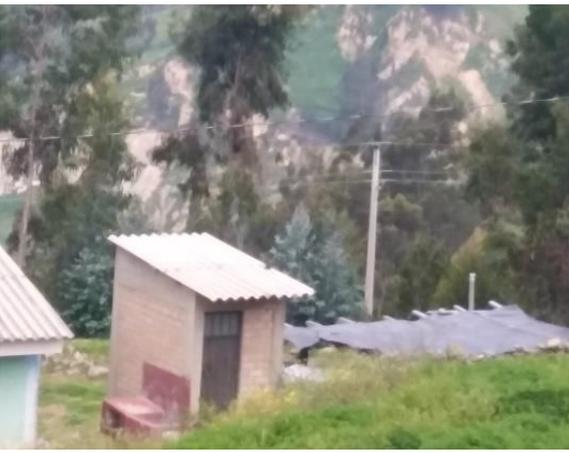
**Tabla 15. Evaluación de las instalaciones condominales**

<b>Conexión domiciliaria</b>		
<b>Indicadores</b>	<b>Evaluación</b>	<b>Fotografías</b>
Evaluación estructural	<p>Todas las viviendas cuentan con conexiones del suministro de agua. Hay un total 185 conexiones de agua en las viviendas.</p> <p>Las cajas de pase y/o válvula son de material prefabricado de concreto armado de 40 cm x 40 cm, estas estructuras tiene fisuras, grieta 110 mm y mohos en todas las instalaciones domiciliarias.</p> <p>Tapa metálica de 0.25x0.30 se encuentra corroída encontrándose en un estado crítico.</p> <p>Las cajas se encuentran enterradas y llena de tierra y malezas.</p> <p>Las estructuras de las USB o casetas de con de ladrillo “albañilería confinada” con cobertura de Techalit gris Perfil 4 de cuyas dimensiones son de 3.05x1.10 m. Estas casetas se presentan un estado regular.</p> <p>Las casetas tienen puertas de metálicas de dimensiones que son de 2.0x0.75 m.</p> <p>Los lavaderos son de material concreto armado de 1.20 x 1.35 m y 0.75 de alto, estas tienen un acabado con mortero e=1.5 y pulido con brea rojo.</p>

Evaluación hidráulica	<p>Las conexiones en las viviendas, son con tuberías de PVC de <math>\phi</math> 3/4”</p> <p>Las llaves de paso son de material PVC de <math>\phi</math>3/4”</p> <p>Las presiones en las últimas viviendas son bajas.</p> <p>Desnivel del reservorio a la última vivienda es 289 m aprox.</p> <p>Las conexiones se encuentran operativas y en un estado de regular a crítico.</p>

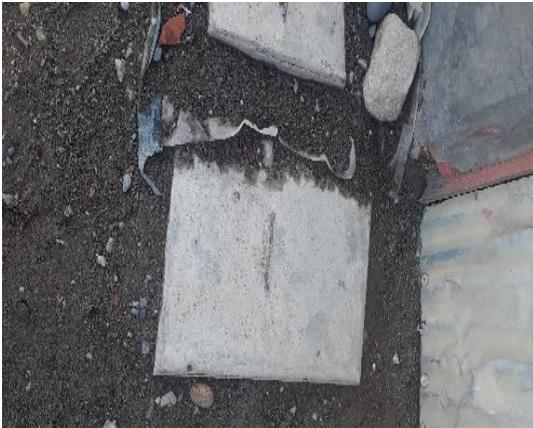
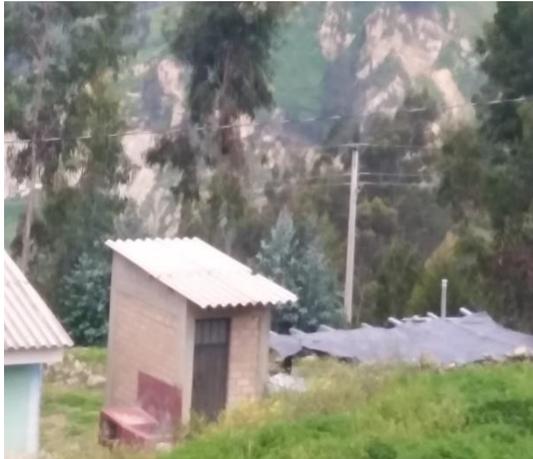
**Tabla 16. Evaluación de las conexiones intradomiciliarias y domiciliarias**

<b>Conexiones domiciliarias</b>		
<b>Indicadores</b>	<b>Evaluación</b>	<b>Fotografías</b>
Evaluación estructural	<p>La caseta de los UBS-TSM son de albañilería confinada, con columnetas de 0.15 x 0.125 m, altura de 2.10 m y de 3.05x1.10 m.</p> <p>Los acabados son de piso pulido y enchapado con cerámica, y frotachados (columnetas y viguetas) con mortero de concreto e=1.5 cm.</p> <p>Muchas de las casetas tienen fisuras y grietas de 3.8 mm</p> <p>Las puertas metálicas tienen las medidas de 0.75 x 2.00 m, la cobertura es de fibra de cemento Techalit perfil 4 color Gris.</p> <p>La cobertura se encuentra presenta un estado deteriorado.</p> <p>Las puertas de la caseta se encuentran con óxidos y corroídas.</p> <p>Las casetas presentan eflorescencia.</p> <p>Los aparatos sanitarios; los inodoros y lavatorios son de material de porcelanato.</p> <p>Las cajas de inspección o registro son prefabricadas de concreto de 0.60x0.30 m, las tapas de las cajas de registro son de concreto prefabricada.</p> <p>Cajas de registro de las viviendas se encuentran deteriorados, estas presentan grietas y fisuras.</p> <p>Las tapas de cajas de inspección se encuentran colmatada de tierras, malezas y se encuentran deterioradas (rotos), estas necesitan de mantenimiento antes de su colapso o ser obsoletas.</p>

Evaluación hidráulica	<p>Las tuberías de los domicilios que unen a la tubería colectora son de Ø4" material PCV - color naranja.</p> <p>Existe en total 90 conexiones domiciliarias a la red de desagüe.</p>

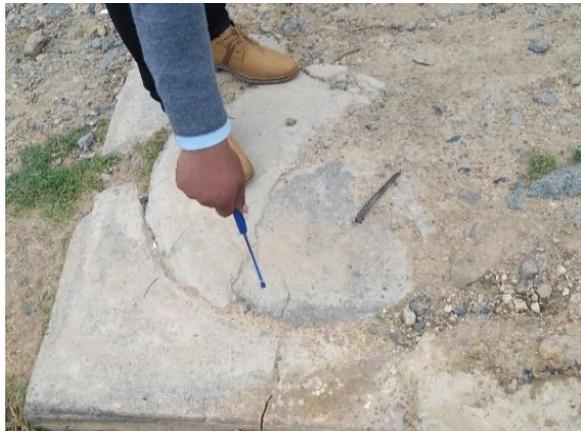
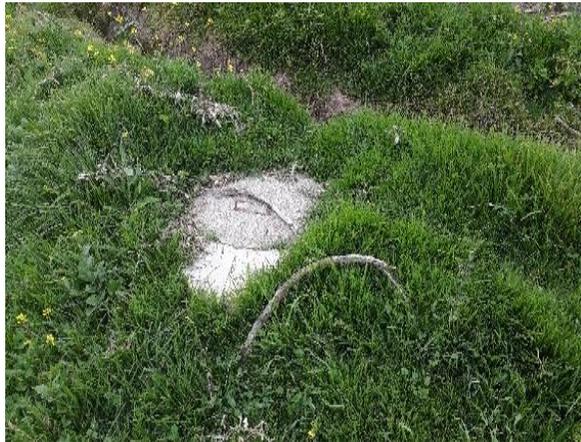
**Tabla 17. Evaluación de la red colectora y de las cámaras de inspección**

<b>RED COLECTOR Y CÁMARAS DE INSPECCIÓN (BUZONES Y BUZONETAS)</b>		
<b>Indicadores</b>	<b>Evaluación</b>	<b>Fotografías</b>
Evaluación estructural	<p>La red colectora está conformada por tuberías PVC de Ø4”</p> <p>En la red no se aprecia averías o roturas, por lo que se encuentran en buenas condiciones y operativas.</p> <p>En todo el sistema de desagüe existen 89 cámaras de inspección entre buzones y buzoneas que se encuentran a una profundidad 1.20 y 1.0 m y de radio de 50 cm.</p> <p>Los buzones y buzonetas tienen grietas y fisuras, estas de severo a leve, estas estructuras se encuentran en la vía pública expuestas a muchos daños estructurales.</p> <p>Las tapas de inspección son de concreto prefabricado de un radio promedio 0.35 m. estas presentan daños estructurales pronunciadas entre grietas y fisuras, muchos se encuentran colmatada de masas de tierra, lodos e incluso invadida por malezas, otros.</p> <p>Las estructuras presentan un estado muy variado, algunos presentan estado regular y algunos crítico. A la fecha todas están operativos.</p>

Evaluación hidráulica	<p>Diámetro de la tubería es de 4”</p> <p>La altura de los buzones de 1.20.</p> <p>La distancia promedio entre buzones es de 70 m.</p> <p>La pendiente entre buzones es de -6.8 % prom.</p>

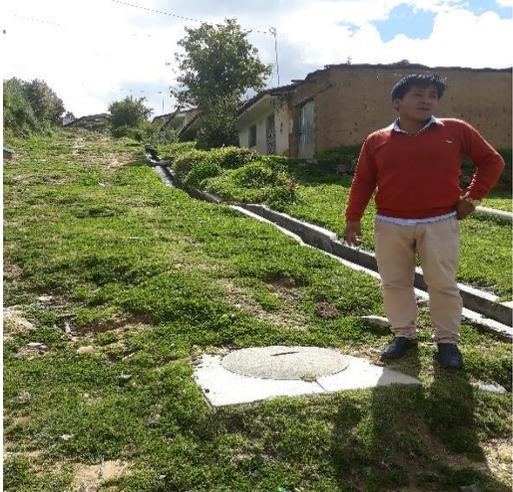
**Tabla 18. Evaluación del emisor**

<b>EMISOR</b>		
<b>Indicadores</b>	<b>Evaluación</b>	<b>Fotografías</b>
Evaluación estructural	<p>Esta la línea o red principal que conecta y une al tanque séptico de las aguas servidas provenientes de las viviendas.</p> <p>Esta red está constituida por tuberías de PCV de una longitud promedio de 900 m.</p> <p>La tubería de la red es de material PCV color naranja de 160 mm por 3 m de largo.</p> <p>No se aprecia fugas ni roturas en las tuberías.</p> <p>La tubería se encuentra a una profundidad de 1.20 m prom.</p> <p>Se encuentra en un estado de bueno a regular y operativos.</p> <p>Las estructuras requieren mejoramiento y mantenimientos correctivos en brevedad posible, así no agravar los problemas en su funcionamiento.</p>

Evaluación hidráulica	<p>Tubería de PVC 160 mm.</p> <p>Largo de tubería PVC 3m.</p> <p>Pendiente promedio de la red es de -5.8%</p> <p>Se encuentra en buenas condiciones y operativas.</p>

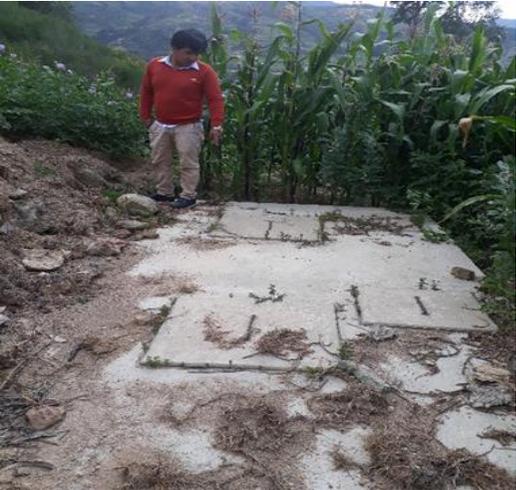
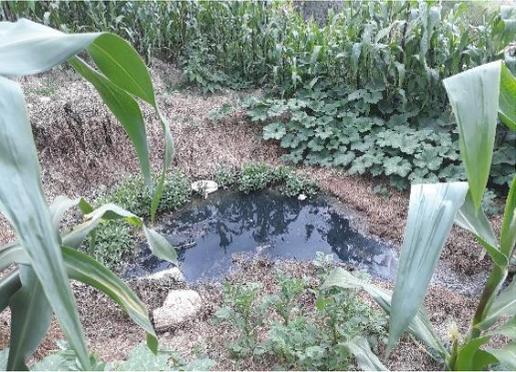
<b>PTAR</b>		
<b>Indicadores</b>	<b>Evaluación</b>	<b>Fotografías</b>
Evaluación estructural	<p>El tanque séptico tiene un largo de 5 m y un ancho de 2.50 m, cuyo material es de concreto armado.</p> <p>El tanque séptico cuenta con 3 tapas rectangulares prefabricados de concreto de 0.50 x 0.70 m, estas tapas tienen fisuras y grietas de leve a severo, y se encuentran colmatado de masas de tierra, piedras y malezas.</p> <p>No cuenta con cerco perimétrico de protección, el tanque tiene fisuras y grietas en las paredes laterales y esquinas de la estructura.</p> <p>La zanja de filtración es de 4 x 4 m en suelo natural.</p> <p>La zanja de infiltración se encuentra llena de malezas, no cumple la función de infiltrar, se encuentra sobresaturado emitiendo malos olores.</p> <p>EL tanque séptico a la fecha se encuentra colmatada e inoperativas por la falta de operación y mantenimiento.</p> <p>El tanque séptico estructuralmente presenta un estado regular. Necesita mejoramiento, operación y mantenimientos correctivos oportunos.</p>

Evaluación hidráulica	<p>Volumen de almacenamiento; 750 m<sup>3</sup></p> <p>Volumen útil de almacenamiento; 680 m<sup>3</sup></p> <p>Ancho de la estructura es 2.50 m.</p> <p>Tubería de entrada es 160 mm</p> <p>Tubera de salía para zanja de infiltración es 101.6 mm</p> <p>Las tuberías se encuentran en estado regular.</p> <p>El sistema se encuentra colmatada.</p>

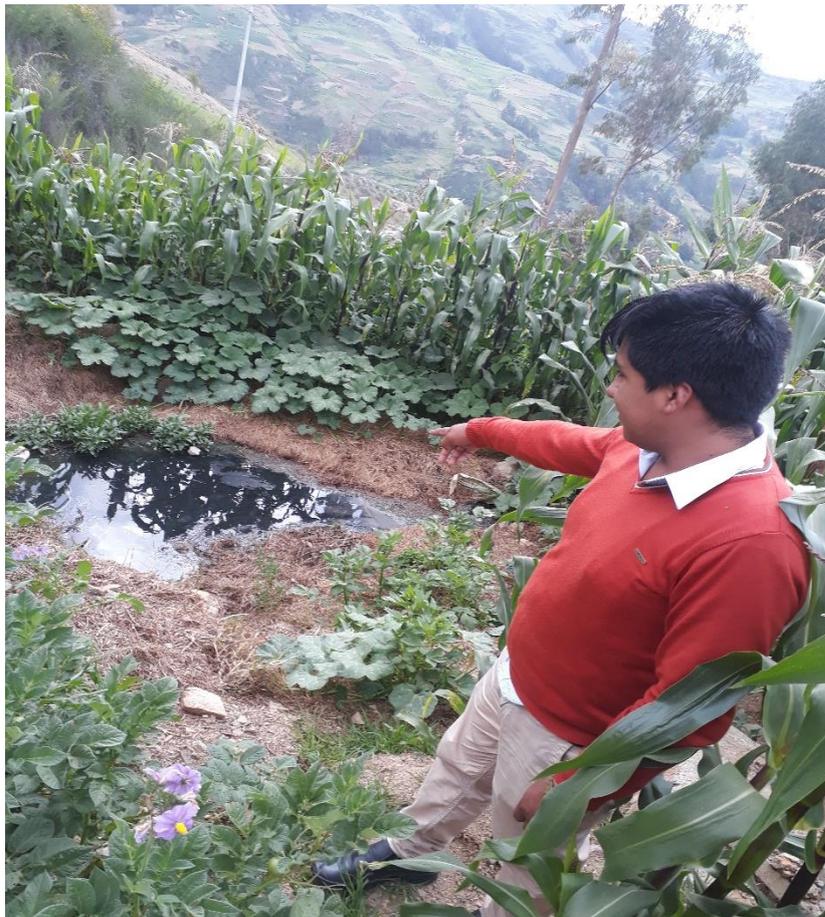
***Fotografía 26. Pozo de filtro colmatado – PTAR***
