DETERMINACIÓN Y EVALUACIÓN DE PATOLOGÍAS EN COLUMNAS,
VIGAS Y MUROS DE ALBAÑILERÍA CONFINADA DEL CERCO PERIMÉTRICO
DE LA INSTITUCIÓN EDUCATIVA N° 86030 NIÑO JESÚS DE PRAGA – NIVEL
PRIMARIO DEL CENTRO POBLADO DE ATIPAYÁN, DISTRITO DE
INDEPENDENCIA, PROVINCIA DE HUARAZ, DEPARTAMENTO DE ÁNCASH,

TESIS PARA OPTAR EL TÍTULO PROFESIONAL DE:

INGENIERO CIVIL

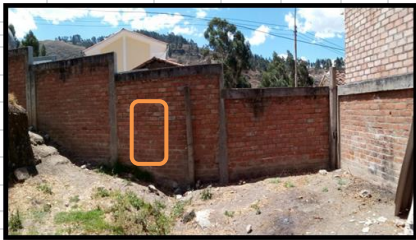
ELEMENTO	N. ELEMENTO	Abertura mm	Patología	N. SEVERIDAD	IMAGEN DE LA MUESTRA N° 1

Muro	3	0.80	Fisura	leve

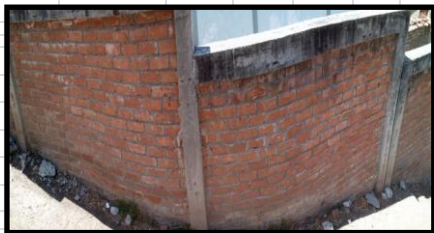
ELEMENTO	N. ELEMENTO	Abertura mm	Patología	N. SEVERIDAD	IMAGEN DE LA MUESTRA N° 2

Muro	3	0.70	Fisura	leve

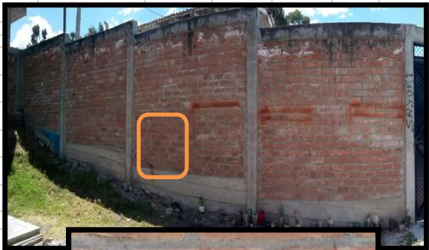
ELEMENTO	N. ELEMENTO	Abertura mm	Patología	N. SEVERIDAD	IMAGEN DE LA MUESTRA N° 10

Muro	3	1.10	Fisura	Moderado

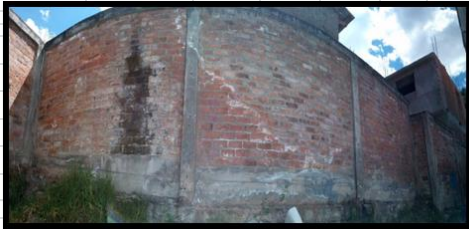
IMAGEN DE LA MUESTRA N° 11																	
<table border="1"> <thead> <tr> <th>ELEMENTO</th> <th>N. ELEMENTO</th> <th>Abertura mm</th> <th>Patología</th> <th>N. SEVERIDAD</th> </tr> </thead> <tbody> <tr> <td rowspan="2">Muro</td> <td rowspan="2">3</td> <td>0.80</td> <td>Fisura</td> <td>leve</td> </tr> <tr> <td>-</td> <td>Grieta</td> <td>-</td> </tr> </tbody> </table>		ELEMENTO	N. ELEMENTO	Abertura mm	Patología	N. SEVERIDAD	Muro	3	0.80	Fisura	leve	-	Grieta	-

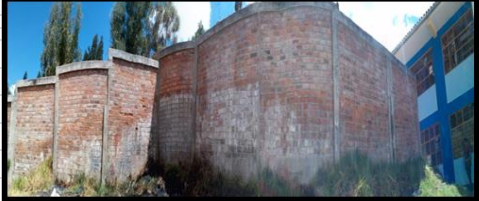
ELEMENTO	N. ELEMENTO	Abertura mm	Patología	N. SEVERIDAD	IMAGEN DE LA MUESTRA N° 13

Muro	3	0.90	Fisura	leve

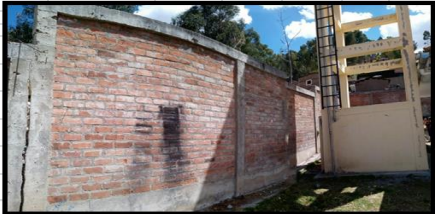
ELEMENTO	N. ELEMENTO	Abertura mm	Patología	N. SEVERIDAD	IMAGEN DE LA MUESTRA N° 14

Muro	3	0.70	Fisura	LEVE

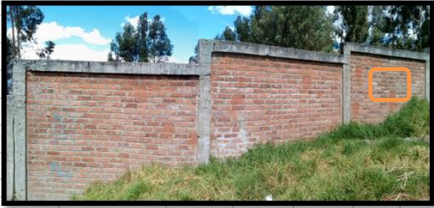
IMAGEN DE LA MUESTRA N° 18																	
<table border="1"> <thead> <tr> <th>ELEMENTO</th> <th>N. ELEMENTO</th> <th>Abertura mm</th> <th>Patología</th> <th>N. SEVERIDAD</th> </tr> </thead> <tbody> <tr> <td rowspan="2">Muro</td> <td rowspan="2">3</td> <td>0.80</td> <td>Fisura</td> <td>LEVE</td> </tr> <tr> <td>-</td> <td>Grieta</td> <td>-</td> </tr> </tbody> </table>		ELEMENTO	N. ELEMENTO	Abertura mm	Patología	N. SEVERIDAD	Muro	3	0.80	Fisura	LEVE	-	Grieta	-

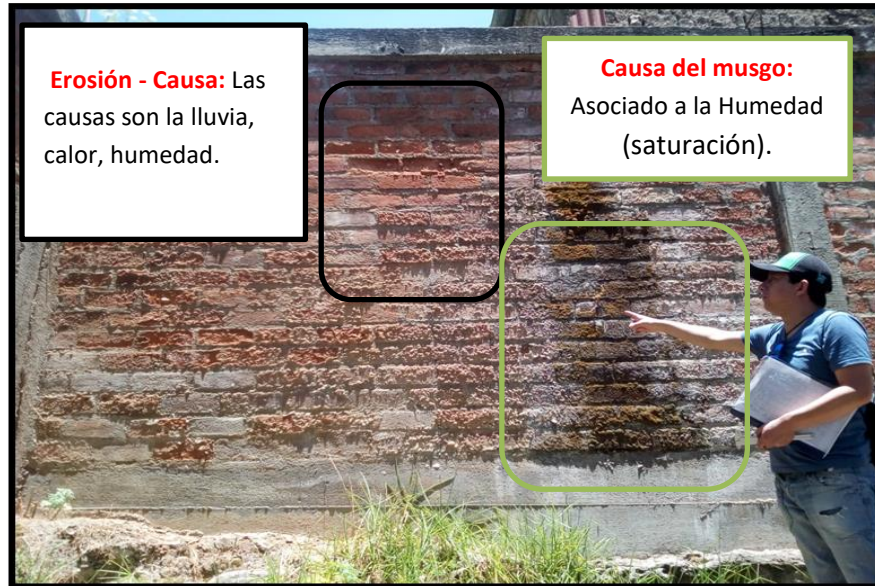
Imagen 1. Patología de musgo

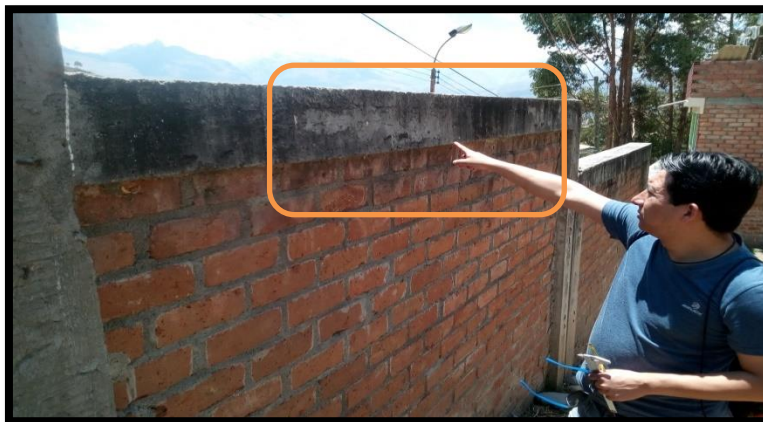
c.- Patología de Eflorescencia: Imagen 3. Patología de eflorescencia

Causa posible: Cuando los materiales de los ladrillos o del revestimiento son muy porosos y contiene sales solubles, también pueden aparecer en superficies que sufren de infiltraciones.
