UNIVERSIDAD CATÓLICA LOS ÁNGELES
CHIMBOTE

DETERMINACIÓN Y EVALUACIÓN DE LAS
PATOLOGÍAS DEL CONCRETO ARMADO EN VIGAS,
COLUMNAS Y MURO DE ALBAÑILERÍA DEL
MERCADO BUENOS AIRES, DISTRITO DE NUEVO
CHIMBOTE, PROVINCIA DEL SANTA, REGIÓN
ÁNCASH, SEPTIEMBRE 2016.

TESIS PARA OPTAR TÍTULO PROFESIONAL DE
INGENIERO CIVIL

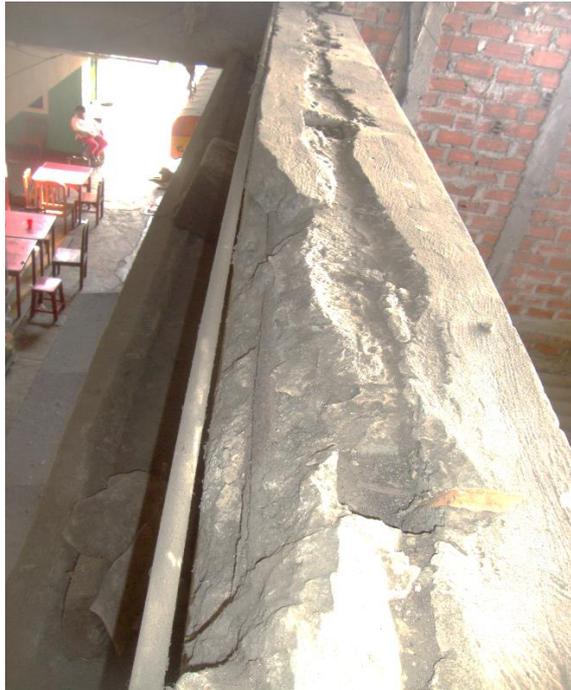
Figura 13. Desprendimiento del recubrimiento de viga del mercado buenos aires.
Nota. Fuente: Elaboración propia (2016)

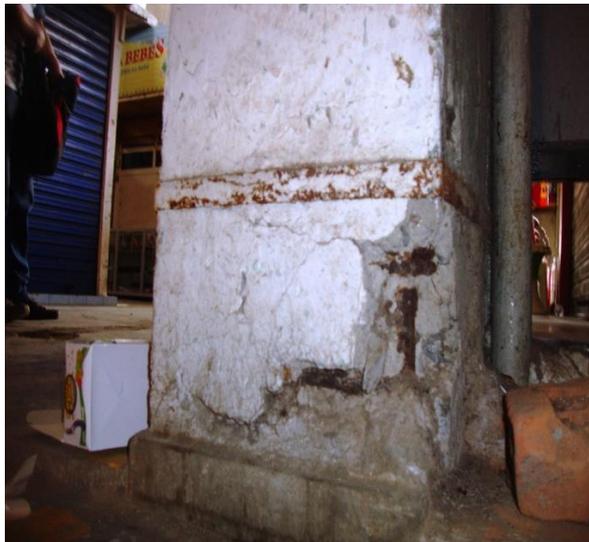
*Figura 17.:Corrosión del acero en una columna del mercado buenos aires.
Nota. Fuente: Elaboración propia (2016)*

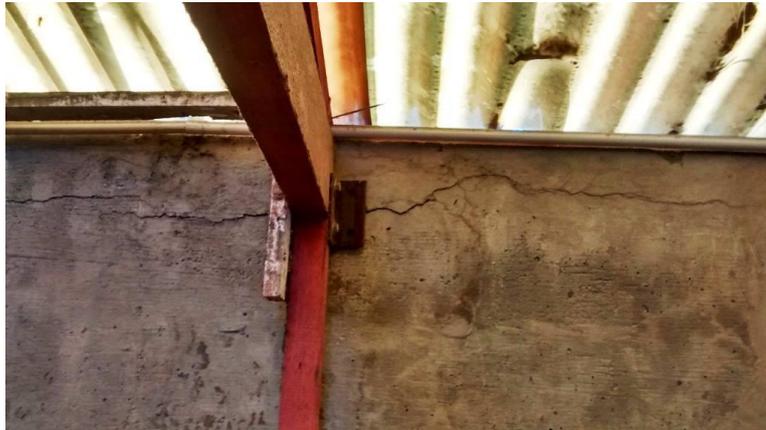
figura 18), esto ocasiona desprendimientos y grietas, siendo estas patologías el posible origen de la corrosión.

Figura 18. Grieta en viga de concreto armado del mercado buenos aires.
Nota. Fuente: Elaboración propia (2016)

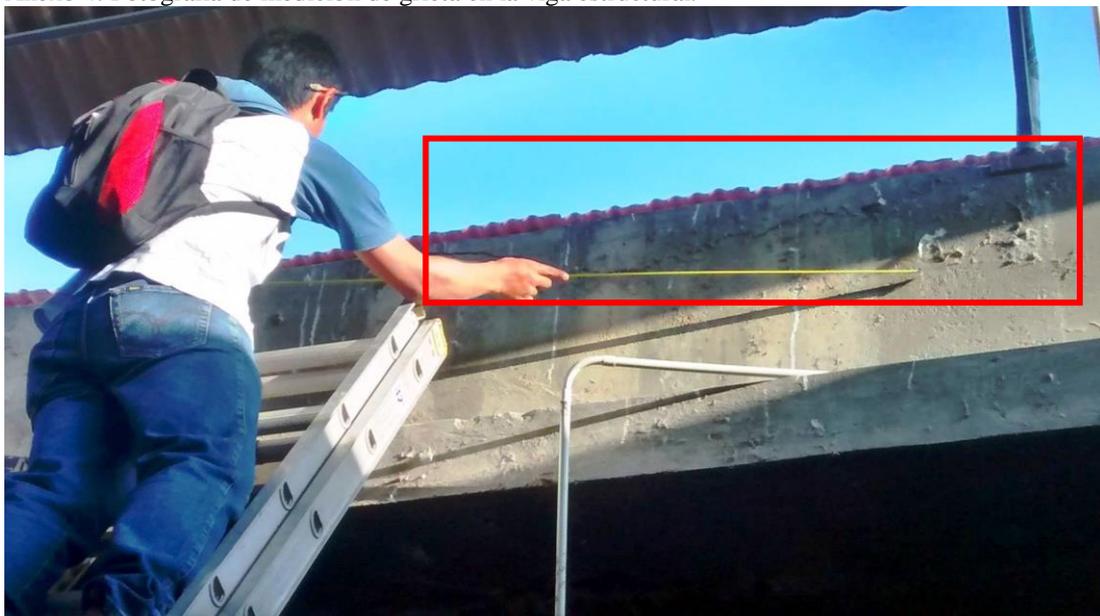
Anexo 4: Fotografía de medición de grieta en la viga estructural.

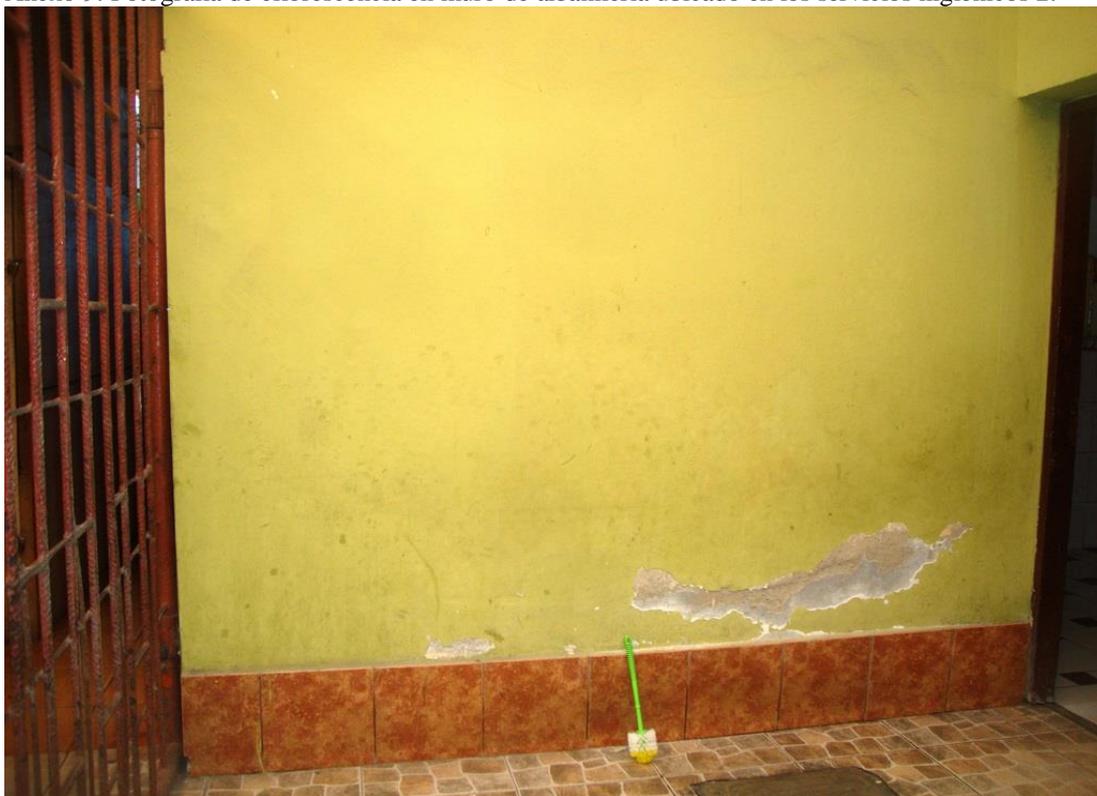
Anexo 9: Fotografía de eflorescencia en muro de albañilería ubicado en los servicios higiénicos 2.

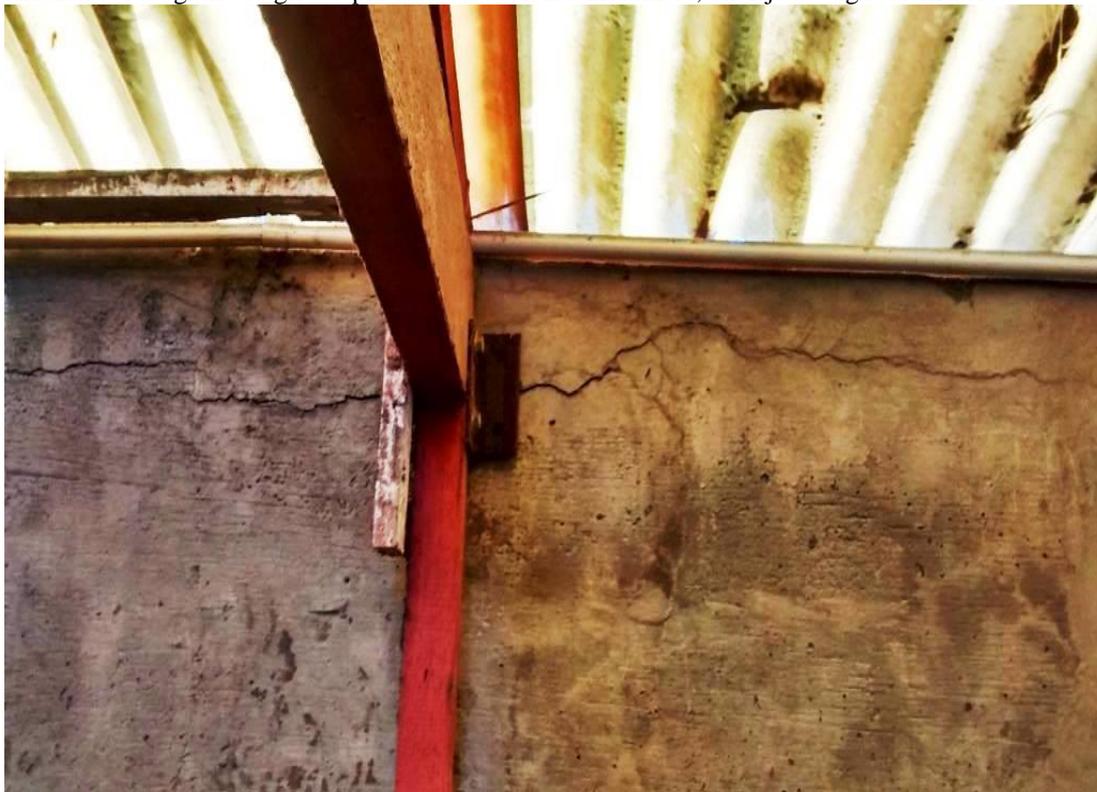
Anexo 10: Fotografía de grietas producto de acciones mecánicas, anclaje de vigas de madera.

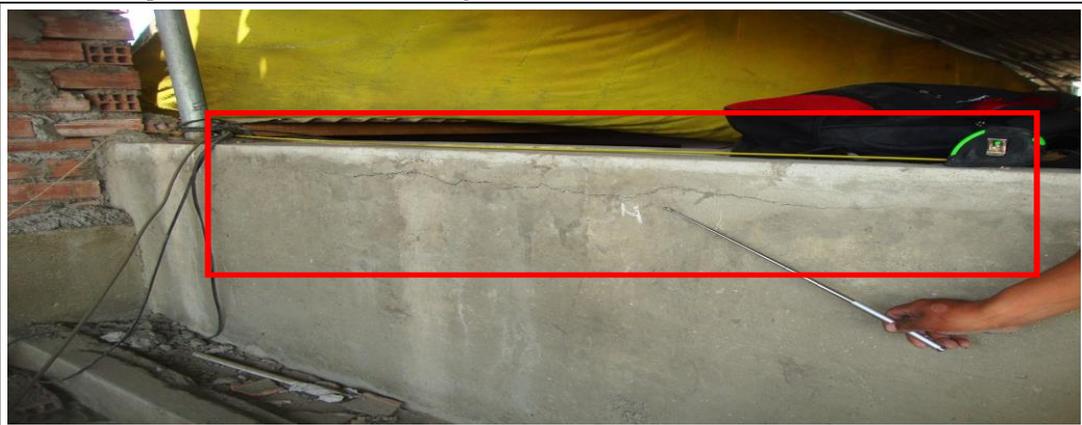
Patología : Grieta en viga estructural.

Anexo 16: Reparación de muro fisura en viga estructural.
