UNIVERSIDAD CATÓLICA LOS ÁNGELES  
CHIMBOTE

DETERMINACIÓN Y EVALUACIÓN DE LAS  
PATOLOGÍAS DEL CONCRETO EN COLUMNAS, VIGAS,  
SOBRECIMIENTOS Y MUROS DE ALBAÑILERÍA  
CONFINADA DEL CERCO PERIMÉTRICO DEL CUNA  
MÁS ROMERO LEGUÍA, URBANIZACIÓN LAS BRISAS,  
DISTRITO DE NUEVO CHIMBOTE, PROVINCIA DEL  
SANTA, REGIÓN ANCASH, JULIO – 2016.

**TESIS PARA OPTAR EL TÍTULO PROFESIONAL DE**  
**INGENIERO CIVIL**

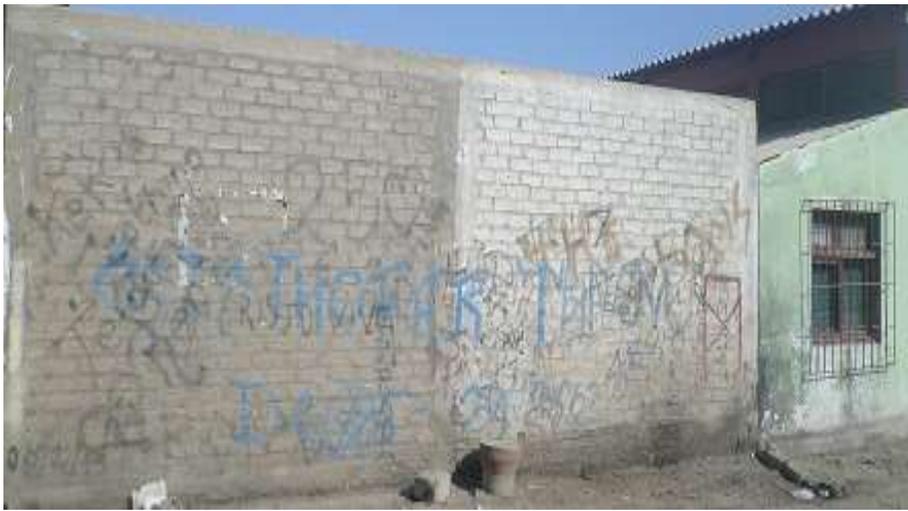
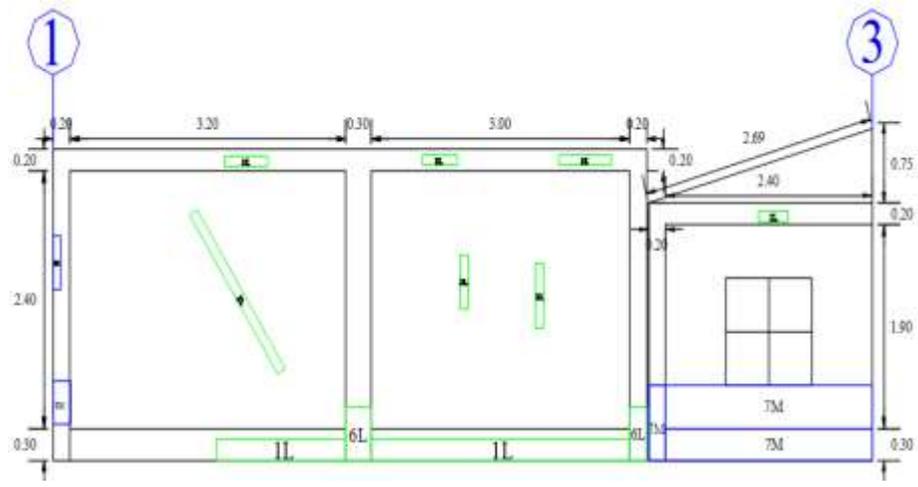
SOBRECIMIENTO																																		
FOTOGRAFÍA DE LA UNIDAD DE MUESTRA 1 - EXTERIOR		PLANO DE ELEVACIÓN DE LA UNIDAD DE MUESTRA 1 - EXTERIOR

RESULTADO DE LA UNIDAD DE MUESTRA 1 - EXTERIOR								
ÁREA DE LA UNIDAD DE MUESTRA EXTERIOR	ELEMENTO DE LA UNIDAD DE MUESTRA	ÁREA DEL ELEMENTO (M2)	PATOLOGÍAS	ÁREA AFECTADA POR PATOLOGÍA(M2)	ÁREA AFECTADA(M2)	%ÁREA AFECTADA	%ÁREA SIN AFECTAR	NIVEL DE SEVERIDAD
27.15	COLUMNA	2.51	6. Corrosion	0.08	0.52	20.52%	79.48%	(M) Moderado
				0.25				(L) Leve
			7. Eflorescencia	0.14				(M) Moderado
			4. Grieta	0.05				(M) Moderado
	VIGA	1.72	3. Fisura	0.19	0.19	10.76%	89.24%	(L) Leve
	MURO	20.34	3. Fisura	0.29	1.25	6.14%	93.86%	(L) Leve
			7. Eflorescencia	0.96				(M) Moderado
	SOBRECIMIENTO	2.58	1. Erosion	1.60	2.32	89.77%	10.23%	(L) Leve
			7. Eflorescencia	0.72				(M) Moderado
					TOTAL	4.27	15.71%	84.29%
EVALUACIÓN DE LA UNIDAD DE MUESTRA 01 - INTERIOR								
FOTOGRAFÍA DE LA UNIDAD DE MUESTRA 1 - INTERIOR					PLANO DE ELEVACIÓN DE LA UNIDAD DE MUESTRA 1 - INTERIOR

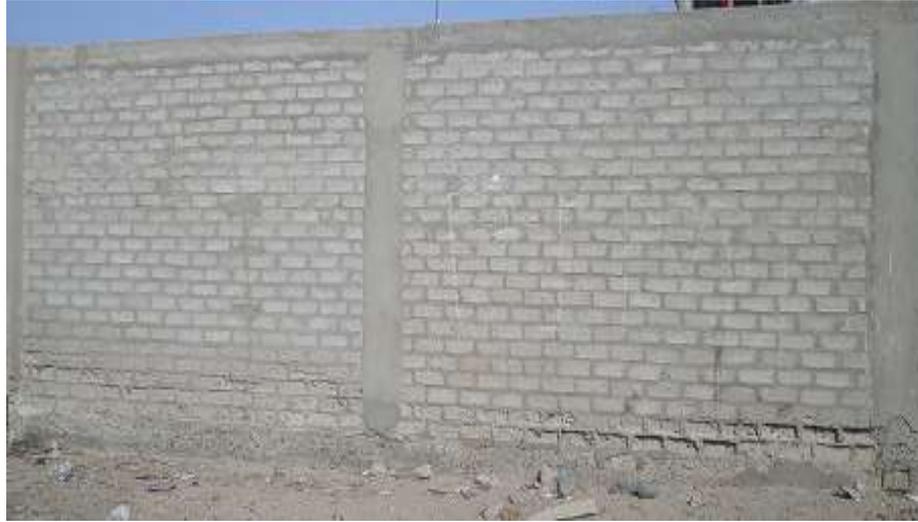
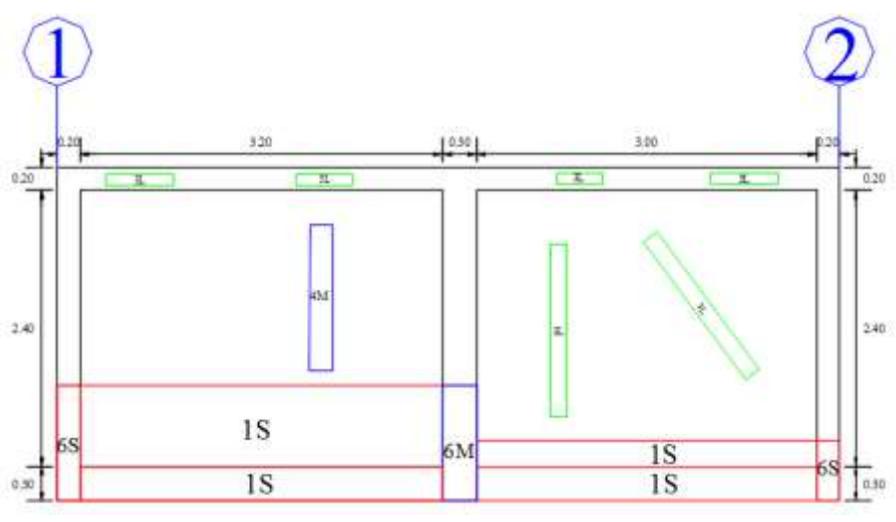
RESULTADO DE LA UNIDAD DE MUESTRA 1 - INTERIOR											
ÁREA DE LA UNIDAD DE MUESTRA INTERIOR	ELEMENTO DE LA UNIDAD DE MUESTRA	ÁREA DEL ELEMENTO (M2)	PATOLOGÍAS	ÁREA AFECTADA POR PATOLOGÍA(M2)	ÁREA AFECTADA(M2)	%ÁREA AFECTADA	%ÁREA SIN AFECTAR	NIVEL DE SEVERIDAD

20.01	COLUMNA	2.03	6. Corrosion	0.19	0.64	9.36%	90.64%	(M) Moderado			
				0.45				(S) Severo			
	VIGA	1.24	3. Fisura	0.21	0.21	16.94%	83.06%	(L) Leve			
	MURO	14.88	3. Fisura	0.45	3.84	25.82%	74.18%	(L) Leve

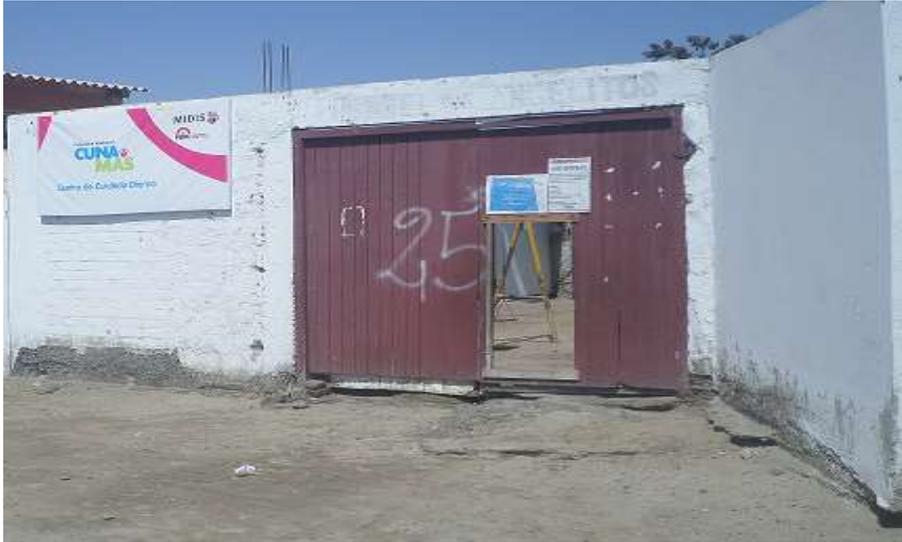
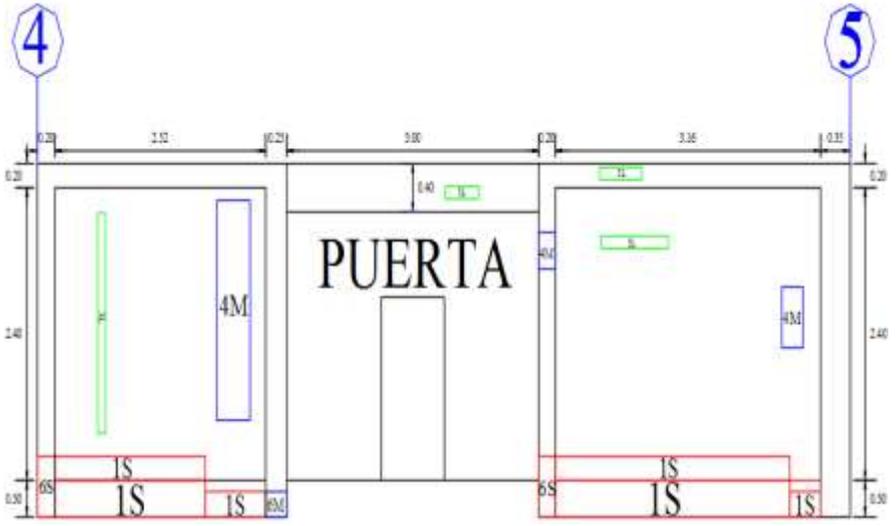
RESULTADO DE LA UNIDAD DE MUESTRA 3 - EXTERIOR									
ÁREA DE LA UNIDAD DE MUESTRA EXTERIOR	ELEMENTO DE LA UNIDAD DE MUESTRA	ÁREA DEL ELEMENTO (M2)	PATOLOGÍAS	ÁREA AFECTADA POR PATOLOGÍA(M2)	ÁREA AFECTADA(M2)	%ÁREA AFECTADA	%ÁREA SIN AFECTAR	NIVEL DE SEVERIDAD	
20.46	COLUMNA	1.89	6. Corrosión	0.20	0.31	10.61%	89.39%	(S)Severo	
				0.05				(M) Moderado	
			4. Grieta	0.06				(M) Moderado	
	VIGA	2.34	3. Fisura	0.09	0.09	3.85%	96.15%	(L) Leve	
	MURO	13.63	3. Fisura	0.26	2.03	14.85%	85.15%	(L) Leve	
			1. Erosión	0.92				(S)Severo	
			4. Grieta	0.85				(M) Moderado	
	SOBRECIMIENTO	2.60	1. Erosión	1.60	1.60	61.29%	38.71%	(S)Severo	
					TOTAL	4.02	19.66%	80.34%

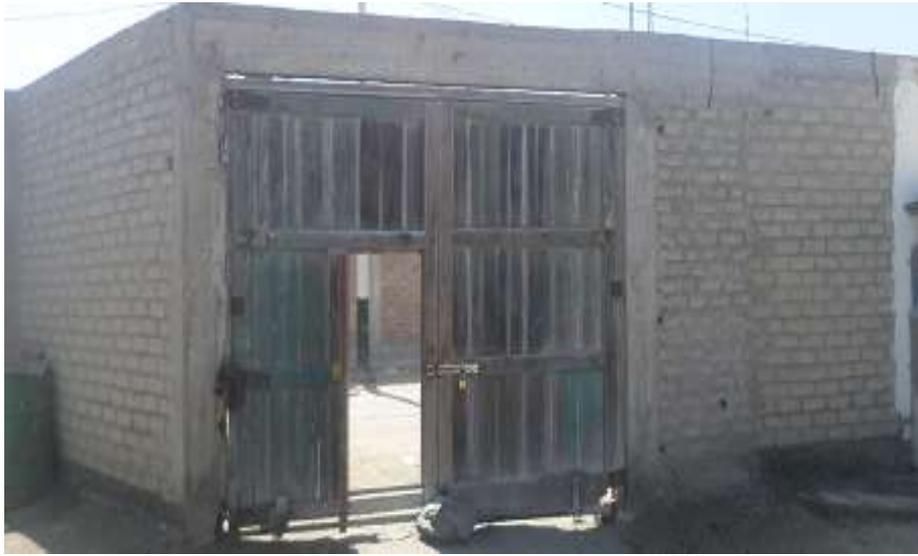
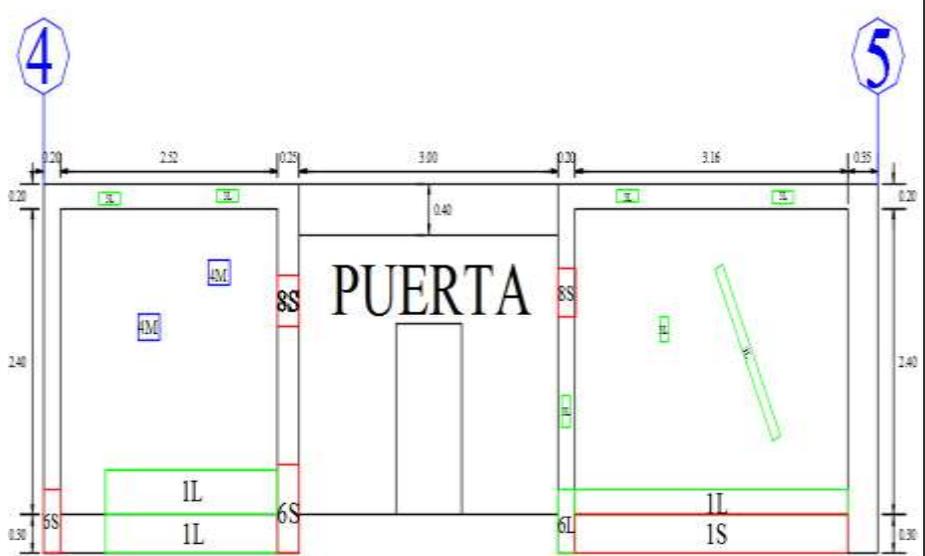
FOTOGRAFÍA DE LA UNIDAD DE MUESTRA 3 - INTERIOR	PLANO DE ELEVACIÓN DE LA UNIDAD DE MUESTRA 3 - INTERIOR

RESULTADO DE LA UNIDAD DE MUESTRA 3 - INTERIOR											
ÁREA DE LA UNIDAD DE MUESTRA INTERIOR	ELEMENTO DE LA UNIDAD DE MUESTRA	ÁREA DEL ELEMENTO (M2)	PATOLOGÍAS	ÁREA AFECTADA POR PATOLOGÍA(M2)	ÁREA AFECTADA(M2)	%ÁREA AFECTADA	%ÁREA SIN AFECTAR	NIVEL DE SEVERIDAD

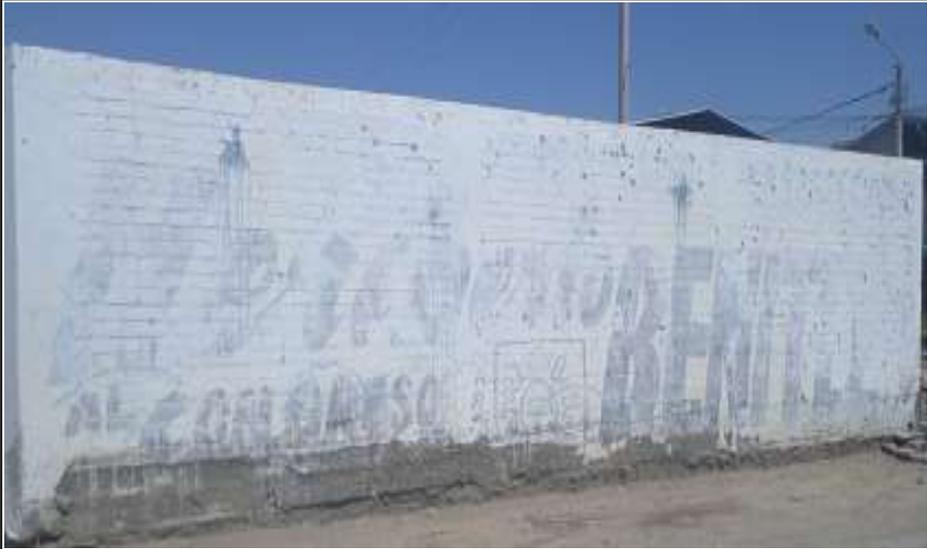
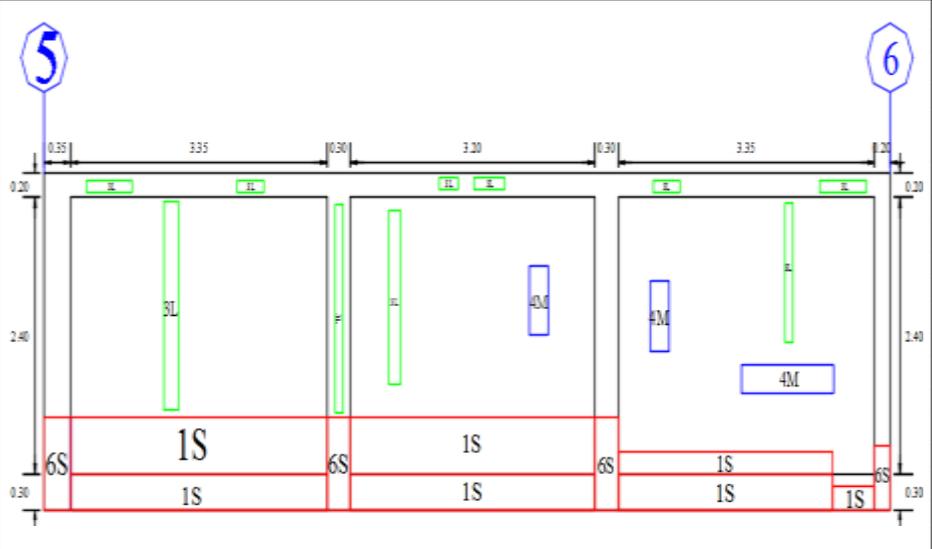
RESULTADO DE LA UNIDAD DE MUESTRA 04 - EXTERIOR								
ÁREA DE LA UNIDAD DE MUESTRA EXTERIOR	ELEMENTO DE LA UNIDAD DE MUESTRA	ÁREA DEL ELEMENTO (M2)	PATOLOGÍAS	ÁREA AFECTADA POR PATOLOGÍA(M2)	ÁREA AFECTADA(M2)	%ÁREA AFECTADA	%ÁREA SIN AFECTAR	NIVEL DE SEVERIDAD
32.05	COLUMNA	3.34	6. Corrosión	0.87	1.05	26.09%	73.91%	(S)Severo
			3. Fisura	0.18				(L) Leve
	VIGA	1.98	3. Fisura	0.26	0.26	12.88%	87.12%	(L) Leve
	MURO	23.76	3. Fisura	0.71	5.14	21.63%	78.37%	(L) Leve
			1. Erosión	3.84				(S)Severo
			4. Grieta	0.60				(M) Moderado
	SOBRECIMIENTO	2.97	1. Erosión	2.92	2.92	98.15%	1.85%	(S)Severo
				TOTAL	9.36	29.21%	70.79%

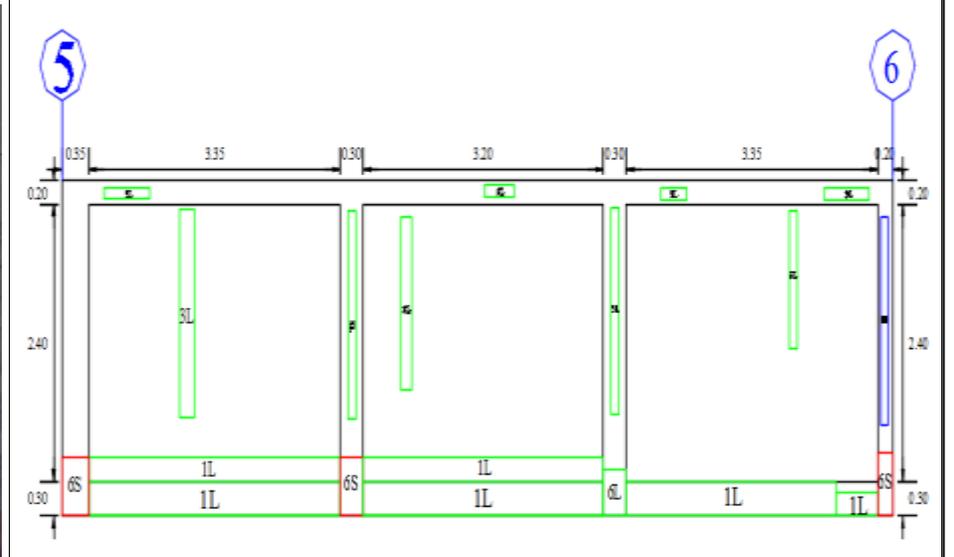
PLANO DE ELEVACIÓN DE LA UNIDAD DE MUESTRA 4 - INTERIOR

RESULTADO DE LA UNIDAD DE MUESTRA 4 - INTERIOR											
ÁREA DE LA UNIDAD DE MUESTRA INTERIOR	ELEMENTO DE LA UNIDAD DE MUESTRA	ÁREA DEL ELEMENTO (M2)	PATOLOGÍAS	ÁREA AFECTADA POR PATOLOGÍA(M2)	ÁREA AFECTADA(M2)	%ÁREA AFECTADA	%ÁREA SIN AFECTAR	NIVEL DE SEVERIDAD

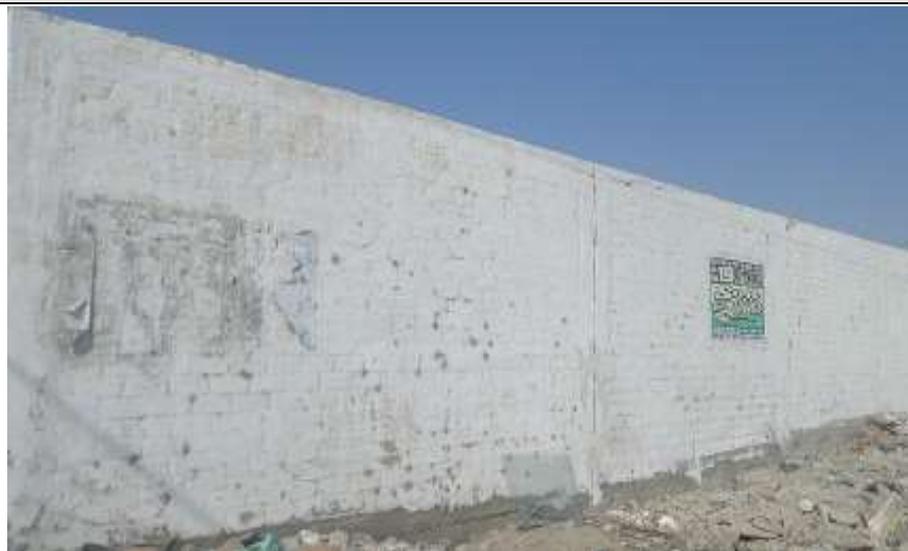
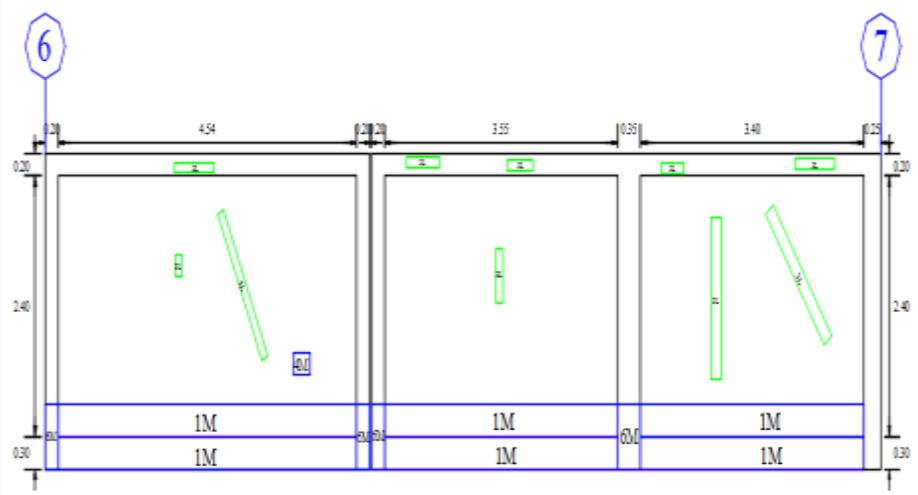
RESULTADO DE LA UNIDAD DE MUESTRA 5 - EXTERIOR											
ÁREA DE LA UNIDAD DE MUESTRA EXTERIOR	ELEMENTO DE LA UNIDAD DE MUESTRA	ÁREA DEL ELEMENTO (M2)	PATOLOGÍAS	ÁREA AFECTADA POR PATOLOGÍA(M2)	ÁREA AFECTADA(M2)	%ÁREA AFECTADA	%ÁREA SIN AFECTAR	NIVEL DE SEVERIDAD

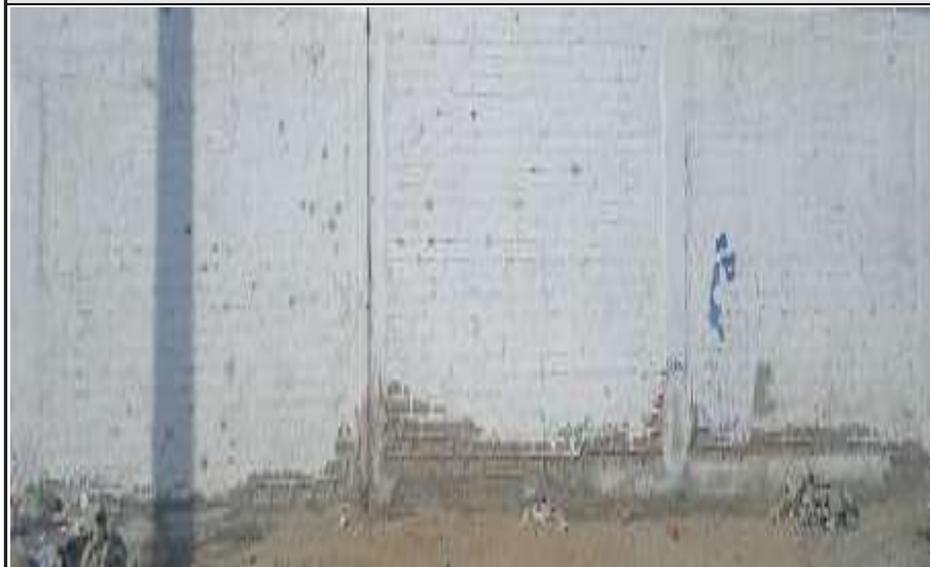
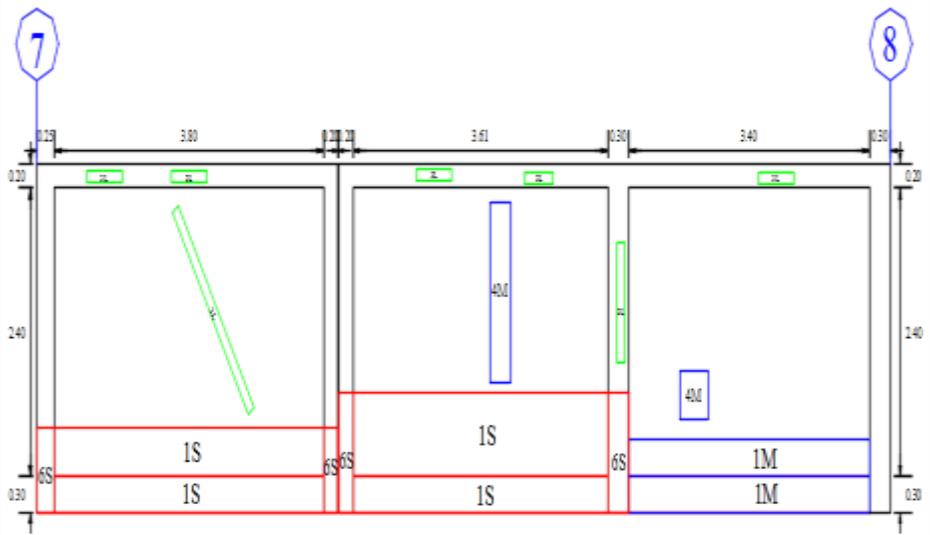
SOBRECIMIENTO			
FOTOGRAFÍA DE LA UNIDAD DE MUESTRA 6 - EXTERIOR		PLANO DE ELEVACIÓN DE LA UNIDAD DE MUESTRA 6 - EXTERIOR

RESULTADO DE LA UNIDAD DE MUESTRA 6 - EXTERIOR								
ÁREA DE LA UNIDAD DE MUESTRA EXTERIOR	ELEMENTO DE LA UNIDAD DE MUESTRA	ÁREA DEL ELEMENTO (M2)	PATOLOGÍAS	ÁREA AFECTADA POR PATOLOGÍA(M2)	ÁREA AFECTADA(M2)	%ÁREA AFECTADA	%ÁREA SIN AFECTAR	NIVEL DE SEVERIDAD
34.08	COLUMNA	2.76	6. Corrosion	0.82	0.92	29.58%	70.42%	(S)Severo
			3. Fisura	0.10				(L)Leve
	VIGA	2.16	3. Fisura	0.24	0.24	11.11%	88.89%	(L)Leve
	MURO	25.92	3. Fisura	0.20	6.68	25.77%	74.23%	(L)Leve
			1. Erosión	4.85				(S)Severo
				1.02				(M) Moderado
			4. Grieta	0.61				(M) Moderado
	SOBRECIMIENTO	3.24	1. Erosión	2.22	3.24	100.00%	0.00%	(S)Severo
				1.02				(M) Moderado
					TOTAL	11.08	32.50%	67.50%

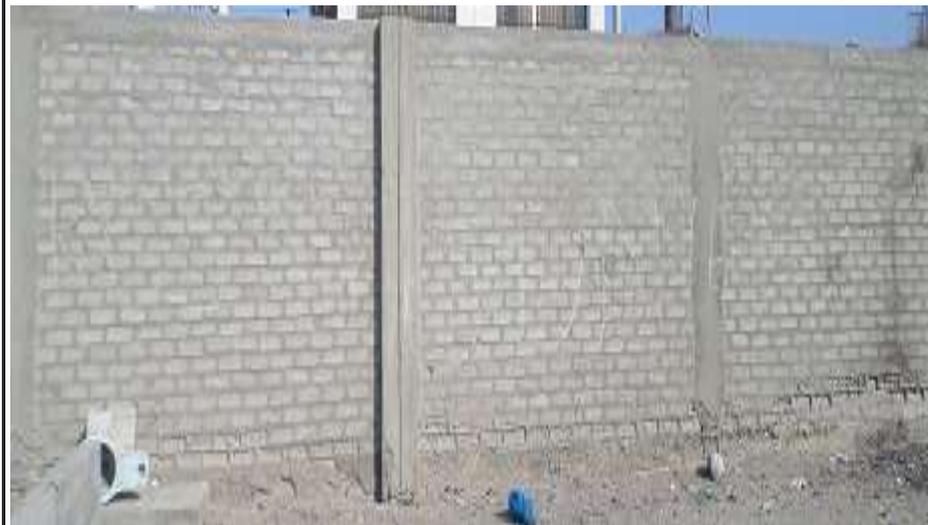
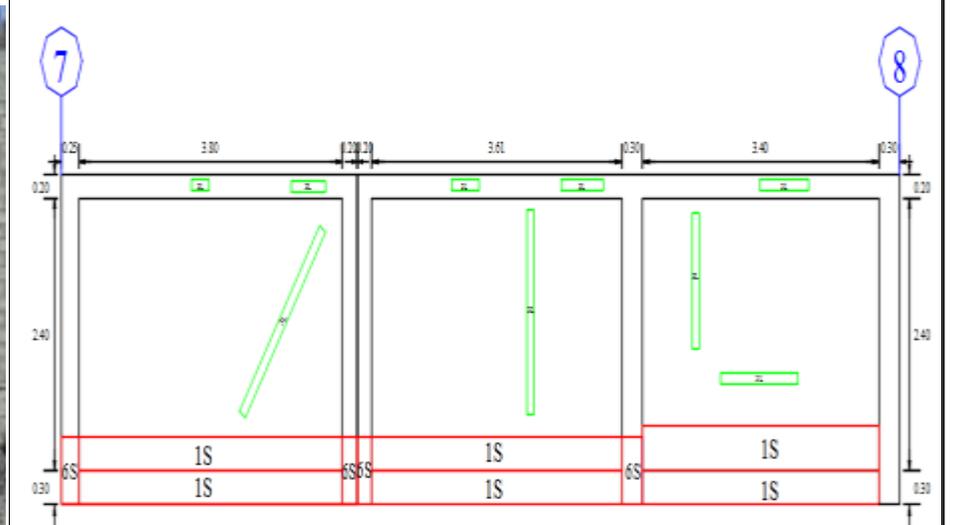
FOTOGRAFÍA DE LA UNIDAD DE MUESTRA 6 - INTERIOR	PLANO DE ELEVACIÓN DE LA UNIDAD DE MUESTRA 6 - INTERIOR
---	---

RESULTADO DE LA UNIDAD DE MUESTRA 6 - INTERIOR											
ÁREA DE LA UNIDAD DE MUESTRA INTERIOR	ELEMENTO DE LA UNIDAD DE MUESTRA	ÁREA DEL ELEMENTO (M2)	PATOLOGÍAS	ÁREA AFECTADA POR PATOLOGÍA(M2)	ÁREA AFECTADA(M2)	%ÁREA AFECTADA	%ÁREA SIN AFECTAR	NIVEL DE SEVERIDAD

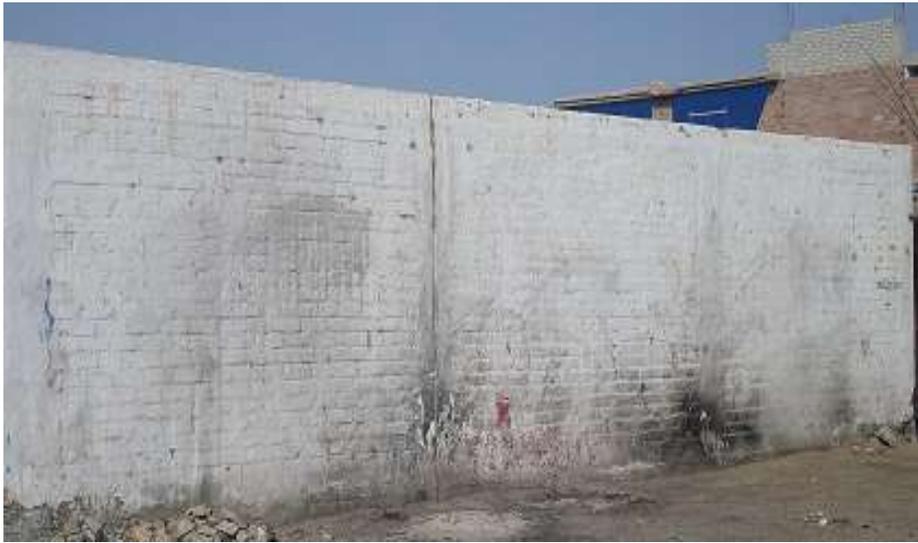
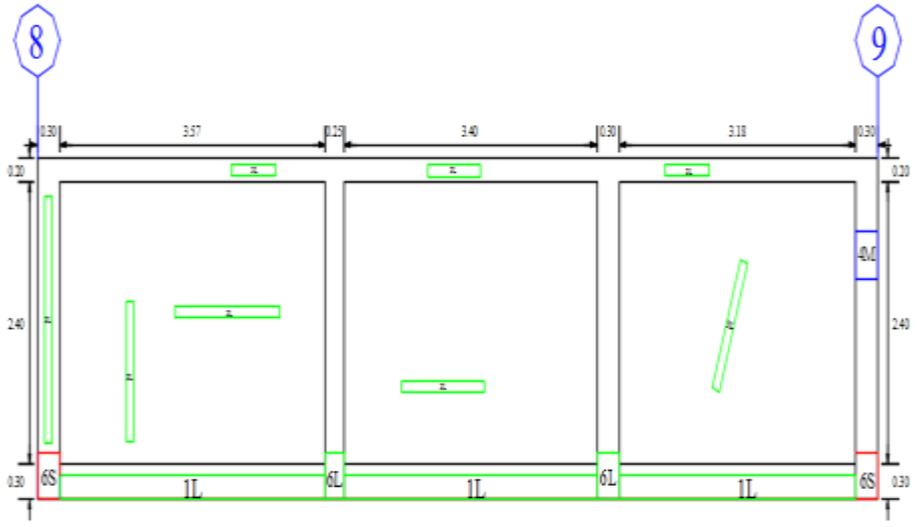
RESULTADO DE LA UNIDAD DE MUESTRA 7 - EXTERIOR								
ÁREA DE LA UNIDAD DE MUESTRA EXTERIOR	ELEMENTO DE LA UNIDAD DE MUESTRA	ÁREA DEL ELEMENTO (M2)	PATOLOGÍAS	ÁREA AFECTADA POR PATOLOGÍA(M2)	ÁREA AFECTADA(M2)	%ÁREA AFECTADA	%ÁREA SIN AFECTAR	NIVEL DE SEVERIDAD
32.77	COLUMNA	3.34	6. Corrosion	0.24	0.79	7.20%	92.80%	(S) Severo
				0.22				(L) Leve
			3. Fisura	0.21				(L) Leve
			4. Grieta	0.12				(M) Moderado
	VIGA	2.03	3. Fisura	0.19	0.19	9.36%	90.64%	(L) Leve
	MURO	24.36	3. Fisura	0.49	0.49	1.99%	98.01%	(L) Leve
SOBRECIMIENTO	3.05	1. Erosión	2.03	2.03	66.67%	33.33%	(L) Leve	
				TOTAL	3.50	10.67%	89.33%	
EVALUACIÓN DE LA UNIDAD DE MUESTRA 7 - INTERIOR								
FOTOGRAFÍA DE LA UNIDAD DE MUESTRA 7 - INTERIOR					PLANO DE ELEVACIÓN DE LA UNIDAD DE MUESTRA 7 - INTERIOR

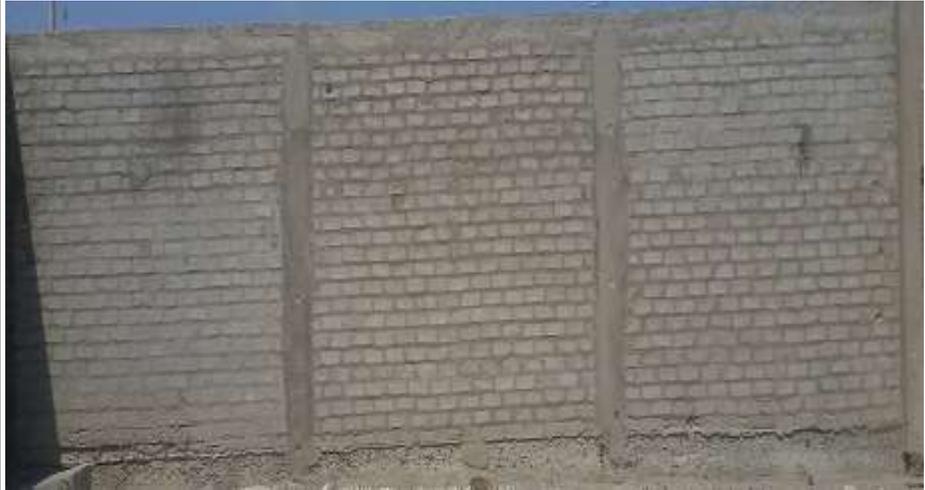
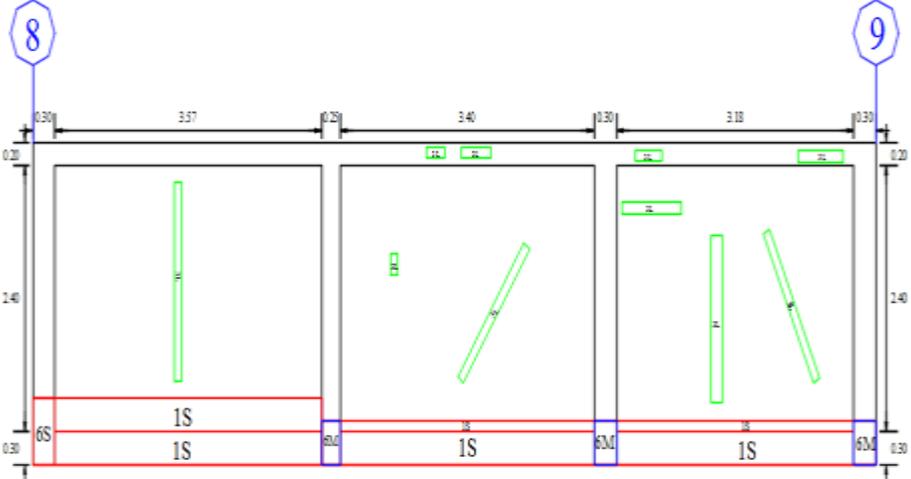
RESULTADO DE LA UNIDAD DE MUESTRA 7 - INTERIOR											
ÁREA DE LA UNIDAD DE MUESTRA INTERIOR	ELEMENTO DE LA UNIDAD DE MUESTRA	ÁREA DEL ELEMENTO (M2)	PATOLOGÍAS	ÁREA AFECTADA POR PATOLOGÍA(M2)	ÁREA AFECTADA(M2)	%ÁREA AFECTADA	%ÁREA SIN AFECTAR	NIVEL DE SEVERIDAD

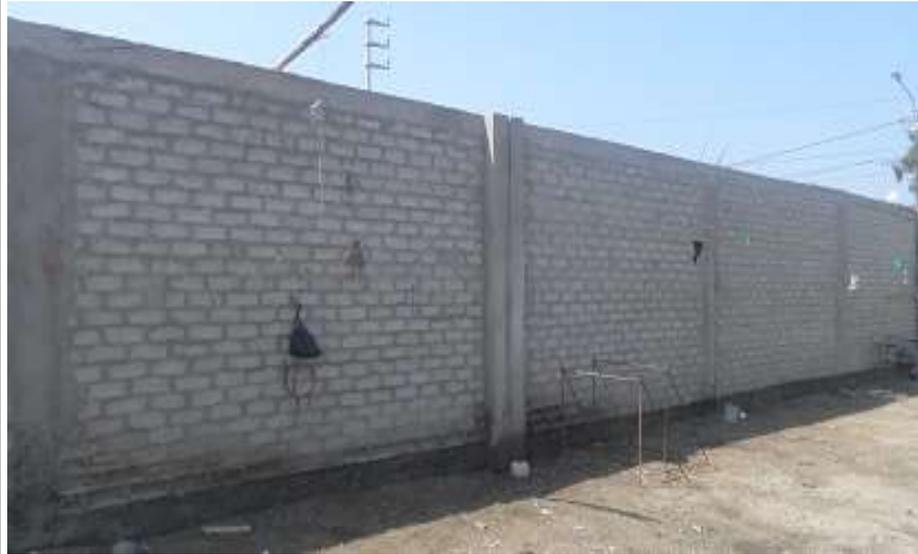
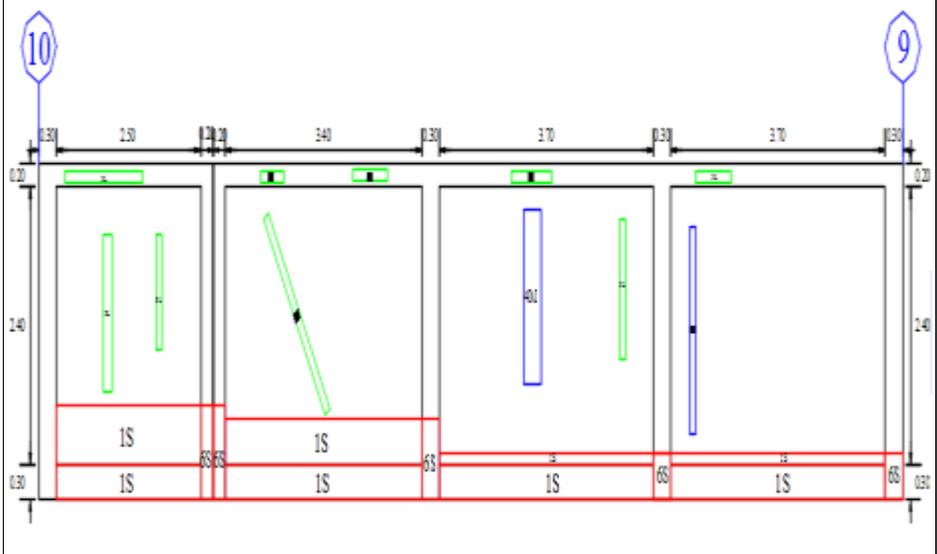
RESULTADO DE LA UNIDAD DE MUESTRA 8 - INTERIOR											
ÁREA DE LA UNIDAD DE MUESTRA EXTERIOR	ELEMENTO DE LA UNIDAD DE MUESTRA	ÁREA DEL ELEMENTO (M2)	PATOLOGÍAS	ÁREA AFECTADA POR PATOLOGÍA(M2)	ÁREA AFECTADA(M2)	%ÁREA AFECTADA	%ÁREA SIN AFECTAR	NIVEL DE SEVERIDAD

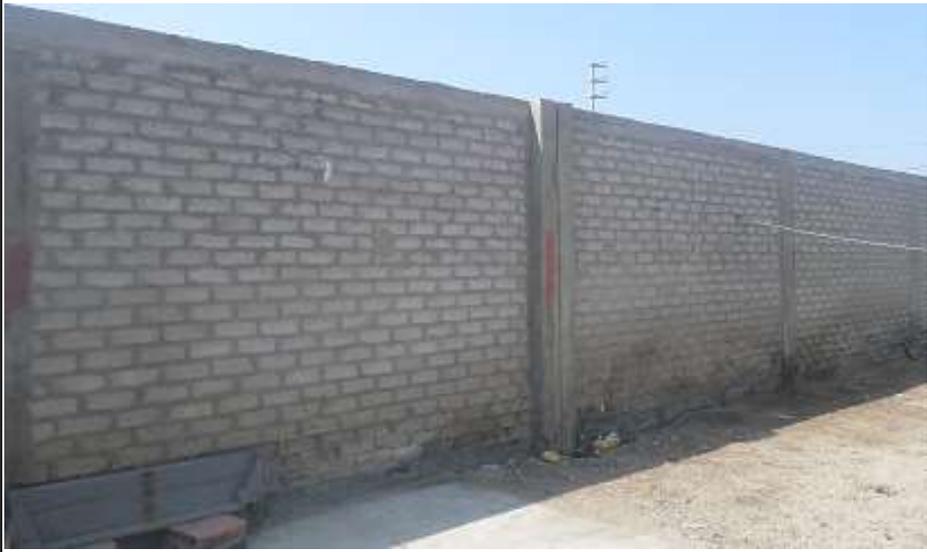
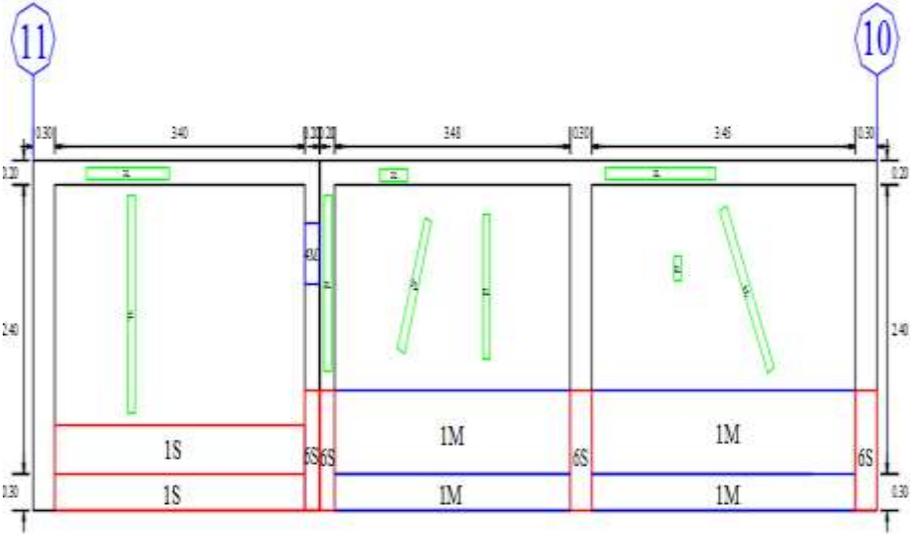
RESULTADO DE LA UNIDAD DE MUESTRA 9 - INTERIOR											
ÁREA DE LA UNIDAD DE MUESTRA EXTERIOR	ELEMENTO DE LA UNIDAD DE MUESTRA	ÁREA DEL ELEMENTO (M2)	PATOLOGÍAS	ÁREA AFECTADA POR PATOLOGÍA(M2)	ÁREA AFECTADA(M2)	%ÁREA AFECTADA	%ÁREA SIN AFECTAR	NIVEL DE SEVERIDAD

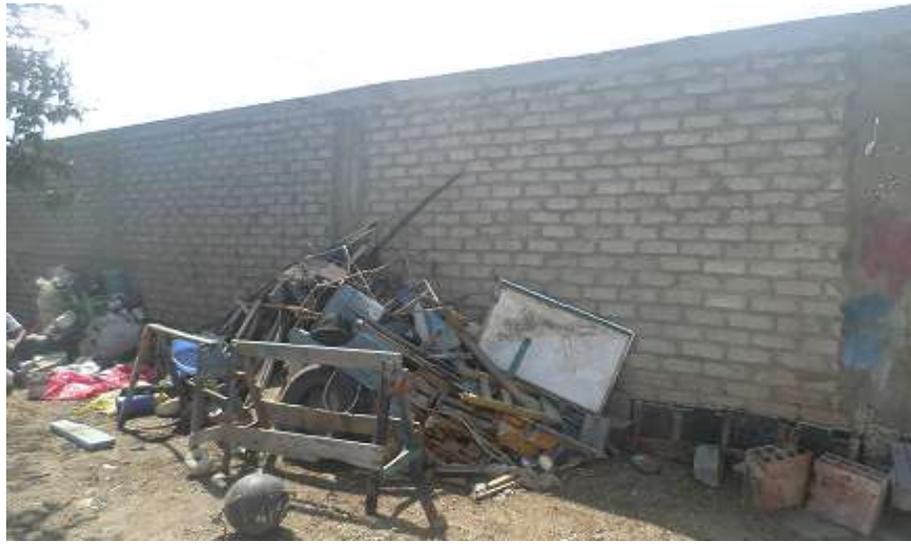
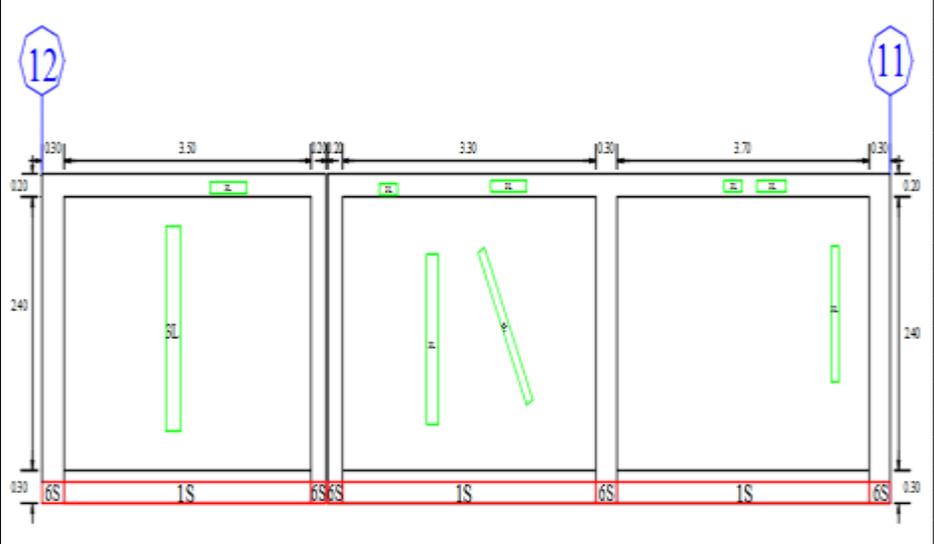
RESULTADO DE LA UNIDAD DE MUESTRA 10 - INTERIOR											
ÁREA DE LA UNIDAD DE MUESTRA EXTERIOR	ELEMENTO DE LA UNIDAD DE MUESTRA	ÁREA DEL ELEMENTO (M2)	PATOLOGÍAS	ÁREA AFECTADA POR PATOLOGÍA(M2)	ÁREA AFECTADA(M2)	%ÁREA AFECTADA	%ÁREA SIN AFECTAR	NIVEL DE SEVERIDAD

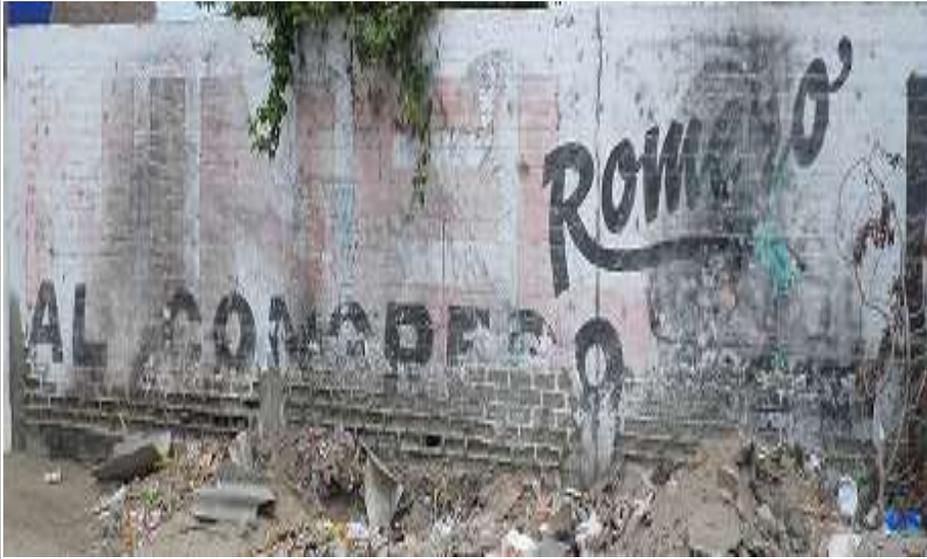
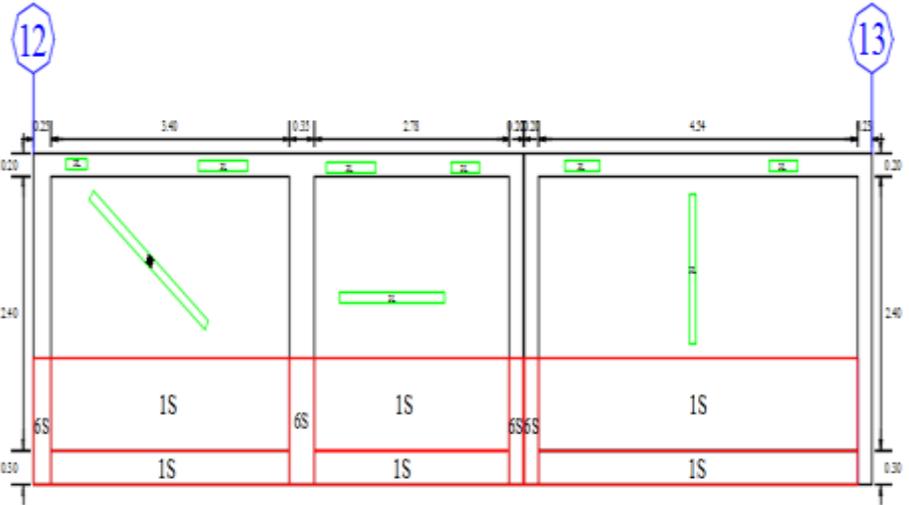
SOBRECIMIENTO			
FOTOGRAFÍA DE LA UNIDAD DE MUESTRA 11 - EXTERIOR		PLANO DE ELEVACIÓN DE LA UNIDAD DE MUESTRA 11 - EXTERIOR

ÁREA DE LA UNIDAD DE MUESTRA EXTERIOR	ELEMENTO DE LA UNIDAD DE MUESTRA	ÁREA DEL ELEMENTO (M2)	PATOLOGÍAS	ÁREA AFECTADA POR PATOLOGÍA(M2)	ÁREA AFECTADA(M2)	%ÁREA AFECTADA	%ÁREA SIN AFECTAR	NIVEL DE SEVERIDAD

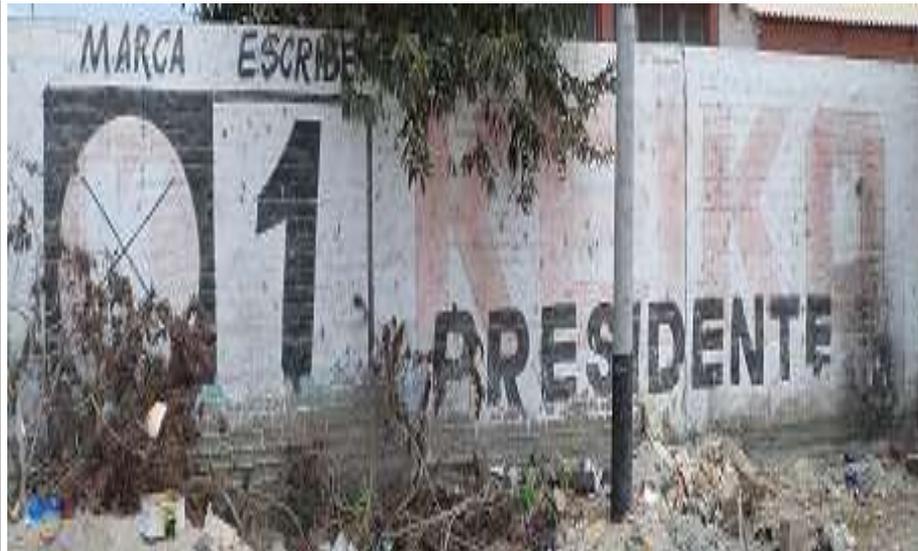
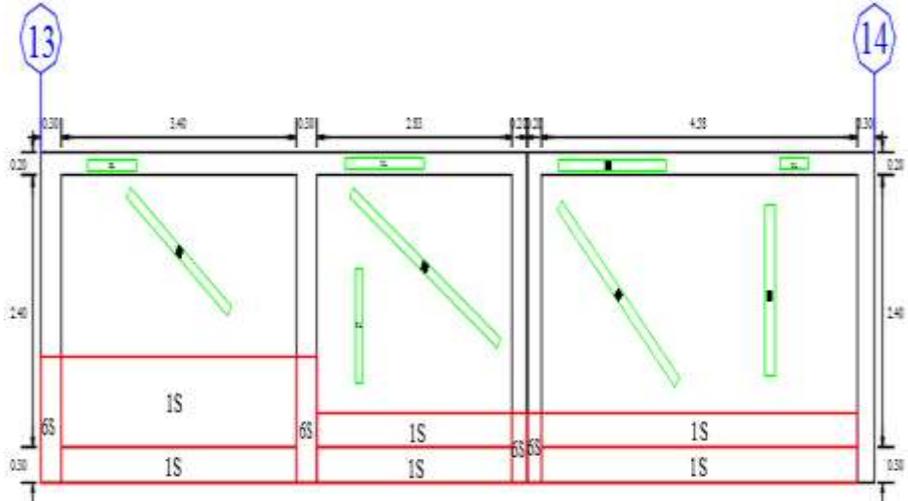
RESULTADO DE LA UNIDAD DE MUESTRA 12 - EXTERIOR											
ÁREA DE LA UNIDAD DE MUESTRA EXTERIOR	ELEMENTO DE LA UNIDAD DE MUESTRA	ÁREA DEL ELEMENTO (M2)	PATOLOGÍAS	ÁREA AFECTADA POR PATOLOGÍA(M2)	ÁREA AFECTADA(M2)	%ÁREA AFECTADA	%ÁREA SIN AFECTAR	NIVEL DE SEVERIDAD

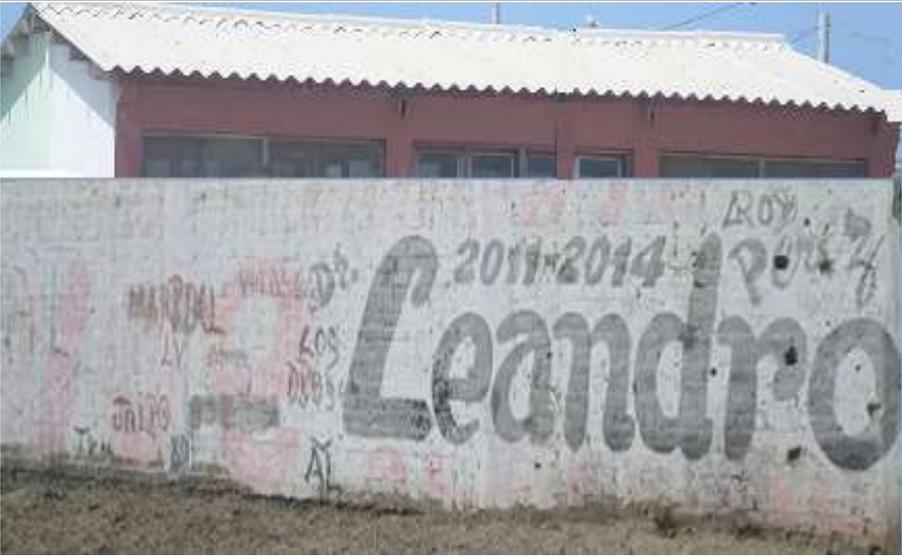
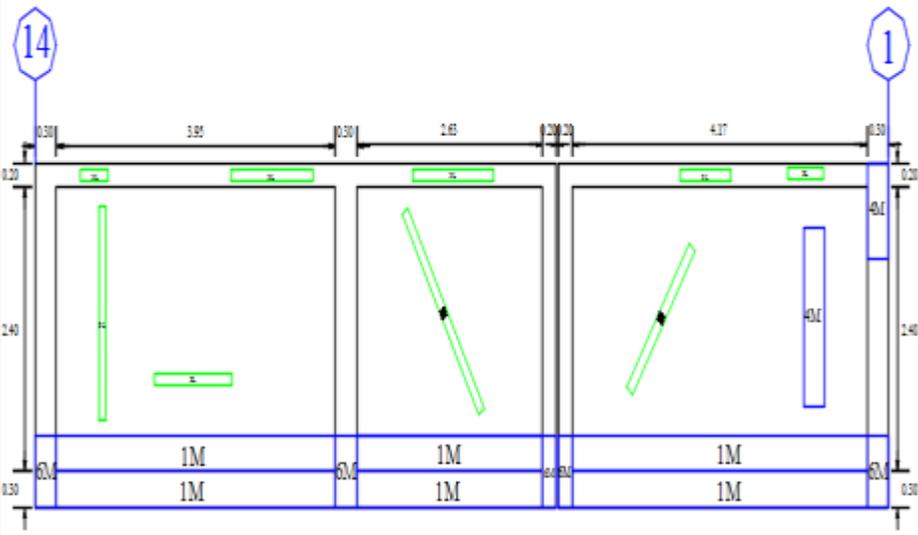
SOBRECIMIENTO			
FOTOGRAFÍA DE LA UNIDAD DE MUESTRA 13 - EXTERIOR		PLANO DE ELEVACIÓN DE LA UNIDAD DE MUESTRA 13 - EXTERIOR

RESULTADO DE LA UNIDAD DE MUESTRA 13 - EXTERIOR								
ÁREA DE LA UNIDAD DE MUESTRA EXTERIOR	ELEMENTO DE LA UNIDAD DE MUESTRA	ÁREA DEL ELEMENTO (M2)	PATOLOGÍAS	ÁREA AFECTADA POR PATOLOGÍA(M2)	ÁREA AFECTADA(M2)	%ÁREA AFECTADA	%ÁREA SIN AFECTAR	NIVEL DE SEVERIDAD
36.02	COLUMNA	3.77	6. Corrosión	0.78	1.02	20.69%	79.31%	(M) Moderado
			4. Grieta	0.24				(M) Moderado
	VIGA	2.22	3. Fisura	0.20	0.20	8.77%	91.23%	(L) Leve
	MURO	26.69	3. Fisura	0.68	4.38	16.42%	83.58%	(L) Leve
			4. Grieta	0.36				(M) Moderado
			1. Erosión	3.34				(M) Moderado
	SOBRECIMIENTO	3.34	1. Erosión	3.34	3.34	100.00%	0.00%	(M) Moderado
				TOTAL	8.93	24.80%	75.20%	
EVALUACIÓN DE LA UNIDAD DE MUESTRA 13 - INTERIOR								
FOTOGRAFÍA DE LA UNIDAD DE MUESTRA 13 - INTERIOR				PLANO DE ELEVACIÓN DE LA UNIDAD DE MUESTRA 13 - INTERIOR

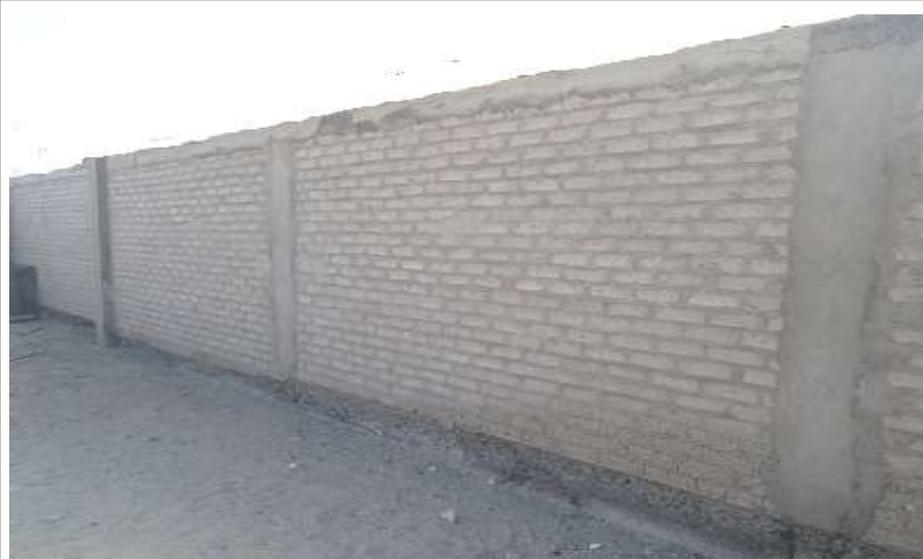
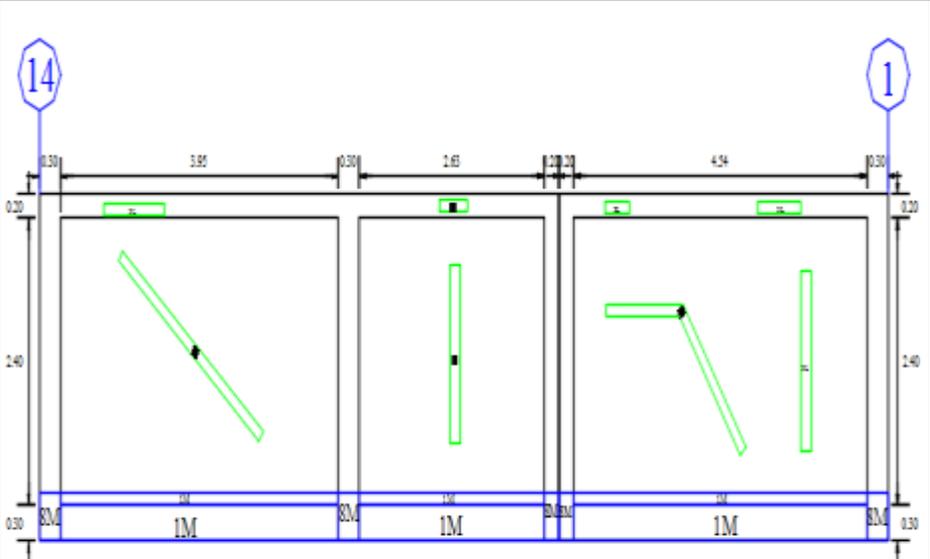
RESULTADO DE LA UNIDAD DE MUESTRA 13 - INTERIOR											
ÁREA DE LA UNIDAD DE MUESTRA INTERIOR	ELEMENTO DE LA UNIDAD DE MUESTRA	ÁREA DEL ELEMENTO (M2)	PATOLOGÍAS	ÁREA AFECTADA POR PATOLOGÍA(M2)	ÁREA AFECTADA(M2)	%ÁREA AFECTADA	%ÁREA SIN AFECTAR	NIVEL DE SEVERIDAD

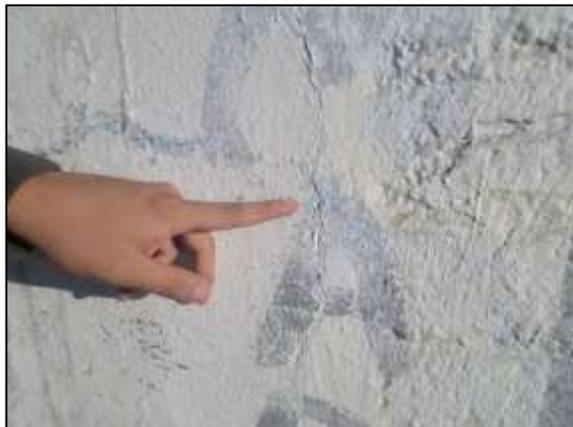
**Fotografía 3:** Fisuras en muros.

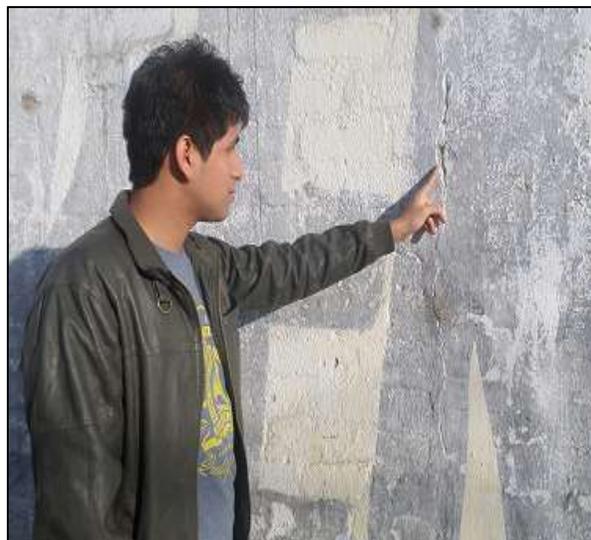
**Fotografía 4:** Grieta en muro.

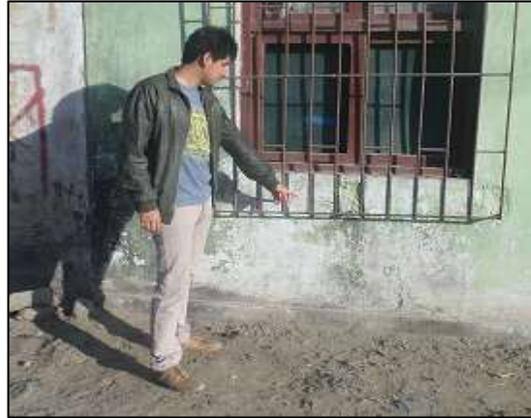
**Fotografía 5:** Eflorescencias, producidos por la humedad.

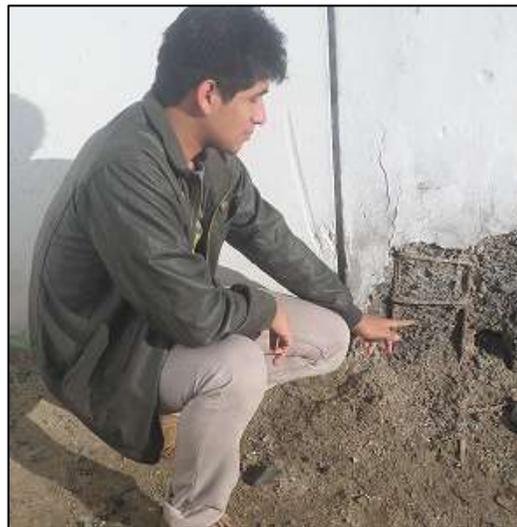
**Fotografía 6:** Corrosión del acero en columna.

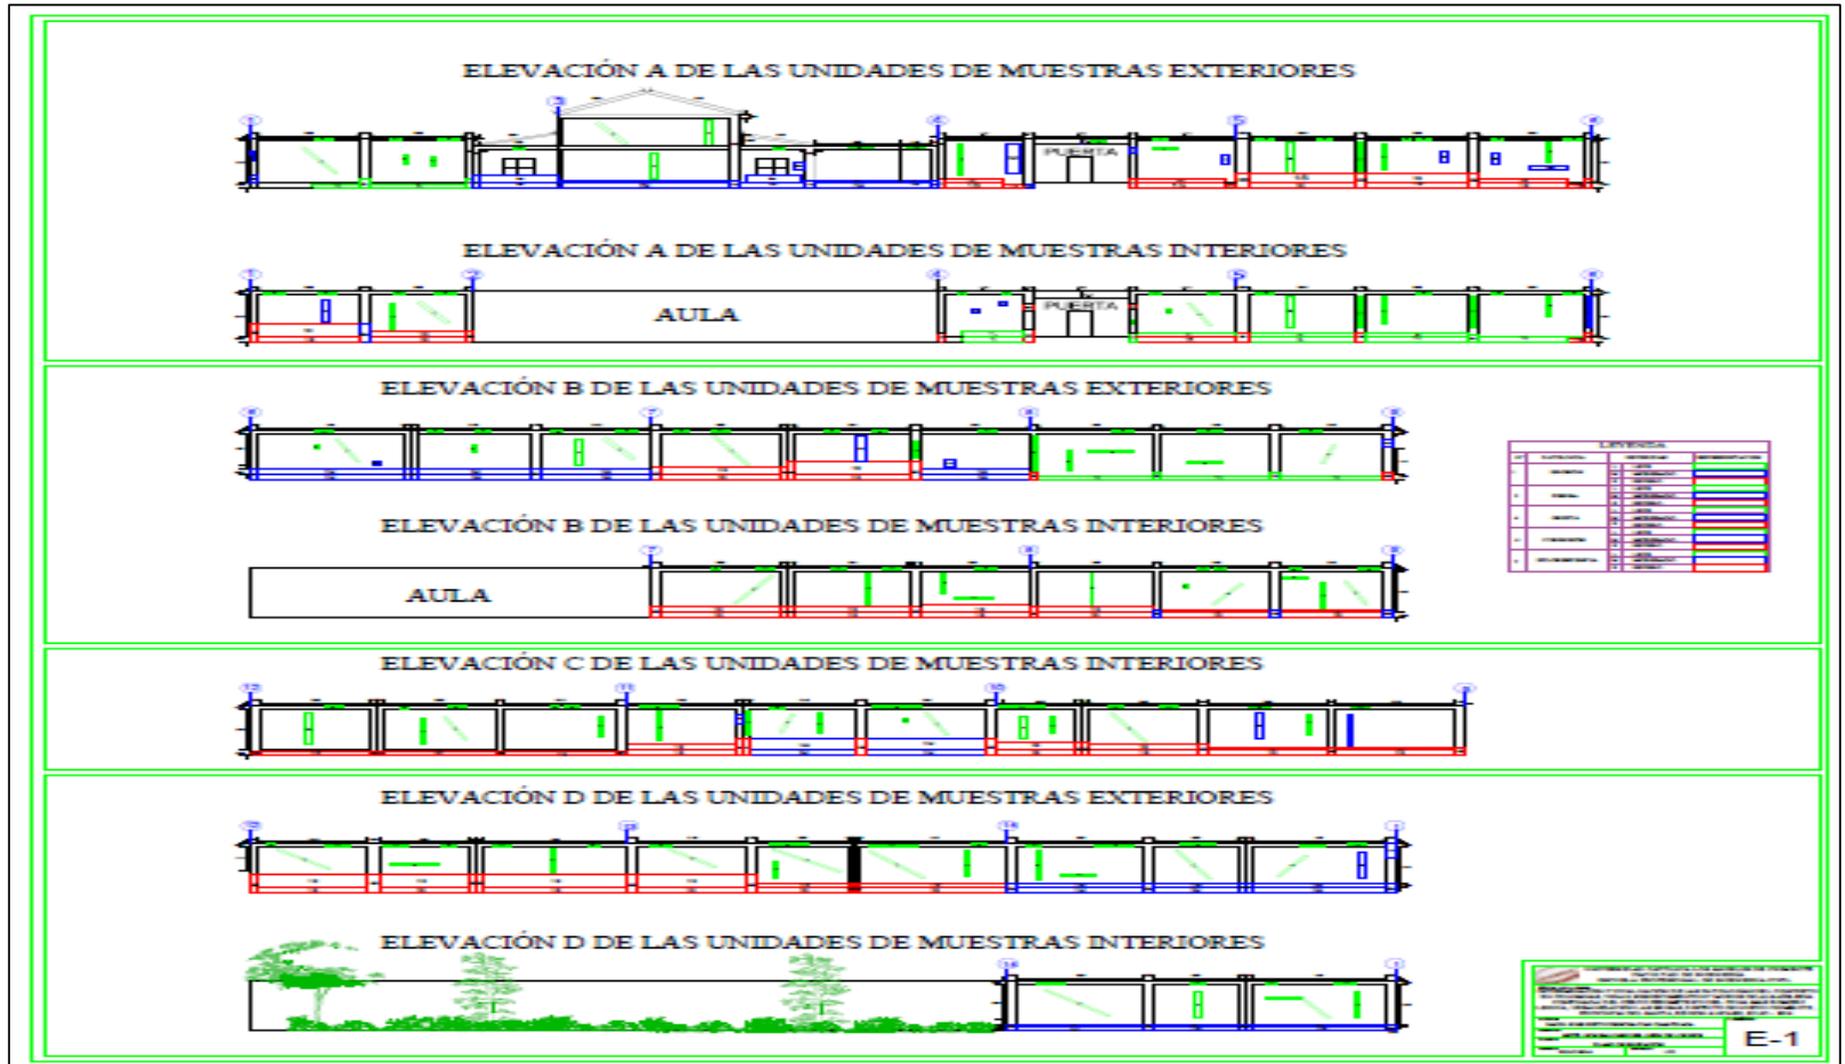
Anexo 11: Plano de elevación general de las patologías y nivel de severidad del cerco perimétrico Cuna más Romero Leguía.
