UNIVERSIDAD CATÓLICA LOS ÁNGELES
CHIMBOTE

DETERMINACIÓN Y EVALUACIÓN DE LAS
PATOLOGÍAS DEL CONCRETO EN COLUMNAS, VIGAS,
MUROS Y SOBRECIMIENTO DE ALBAÑILERÍA DEL
CERCO PERIMÉTRICO DEL MERCADO CENTRAL DEL
DISTRITO DE HUAMANGUILLA, PROVINCIA DE
HUANTA, REGIÓN AYACUCHO - MARZO 2016.

TESIS PARA OPTAR EL TÍTULO PROFESIONAL DE
INGENIERO CIVIL

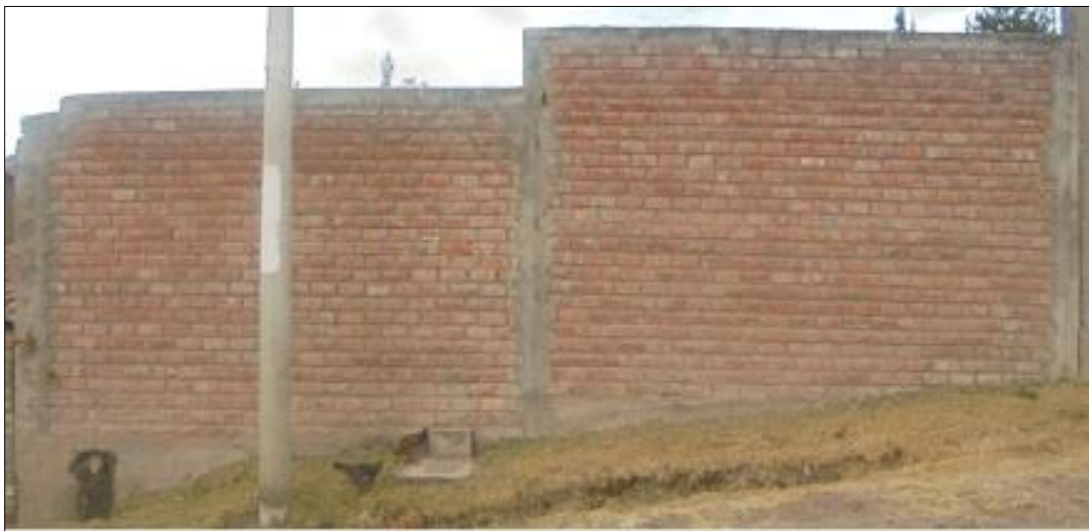
Plano 02: Plano de patologías de la muestra 01

Cuadro 01: Cuadro de patologías encontradas en los elementos de la muestra 01

ELEMENTOS	SOBRECIMIENTO		COLUMNA		MURO		VIGA		Σ AREA M2 AFECTADA	% AFECTADO	
	ÁREA:	2,97	M ²	ÁREA:	2,51	M ²	ÁREA:	22,88			M ²
PATOLOGÍA	ÁREA CON PATOLOGÍA (m2)		ÁREA CON PATOLOGÍA (m2)		ÁREA CON PATOLOGÍA (m2)		ÁREA CON PATOLOGÍA (m2)				
EROSION-(1)	0,00		0,00		0,00		0,00		0,00	0,00%	
FISURA-(2)	0,19		0,50		0,28		0,06		1,03	30,79%	
GRIETA-(3)	0,00		0,00		0,00		0,00		0,00	0,00%	
EFLORESCENCIA-(4)	1,78		0,33		0,00		0,00		2,11	63,08%	
DESINTEGRACION-(5)	0,00		0,11		0,00		0,10		0,21	6,13%	
CORROSION-(6)	0,00		0,00		0,00		0,00		0,00	0,00%	
TOTAL	1,97	66,33%	0,94	37,45%	0,28	1,22%	0,16	9,45%	3,35	100,00%

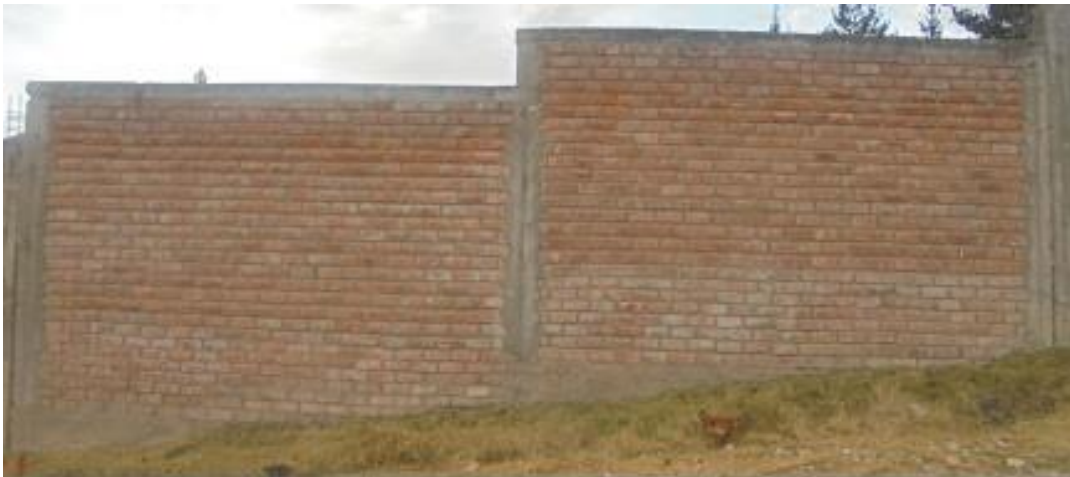
Plano 04: Plano de patologías de la muestra 02

Cuadro 05: Cuadro de patologías encontradas en los elementos de la muestra 02

ELEMENTOS	SOBRECIMIENTO			COLUMNA			MURO			VIGA			Σ AREA M2 AFECTADA	% AFECTADO
	ÁREA:	1,95	M ²	ÁREA:	2,48	M ²	ÁREA:	23,31	M ²	ÁREA:	1,67	M ²		
PATOLOGÍA	ÁREA CON PATOLOGÍA (m2)			ÁREA CON PATOLOGÍA (m2)			ÁREA CON PATOLOGÍA (m2)			ÁREA CON PATOLOGÍA (m2)				
EROSION-(1)	0,09			0,07			0,00			0,00			0,16	8,33%
FISURA-(2)	0,06			0,05			0,05			0,04			0,20	10,42%
GRIETA-(3)	0,00			0,00			0,00			0,00			0,00	0,00%
EFLORESCENCIA-(4)	1,25			0,13			0,18			0,00			1,56	81,25%
DESINTEGRACION-(5)	0,00			0,00			0,00			0,00			0,00	0,00%
CORROSION-(6)	0,00			0,00			0,00			0,00			0,00	0,00%
TOTAL	1,40	71,79%		0,25	10,08%		0,23	0,99%		0,04	2,40%		1,92	100,00%
NIVEL DE SEVERIDAD	MODERADO			MODERADO			LEVE			LEVE

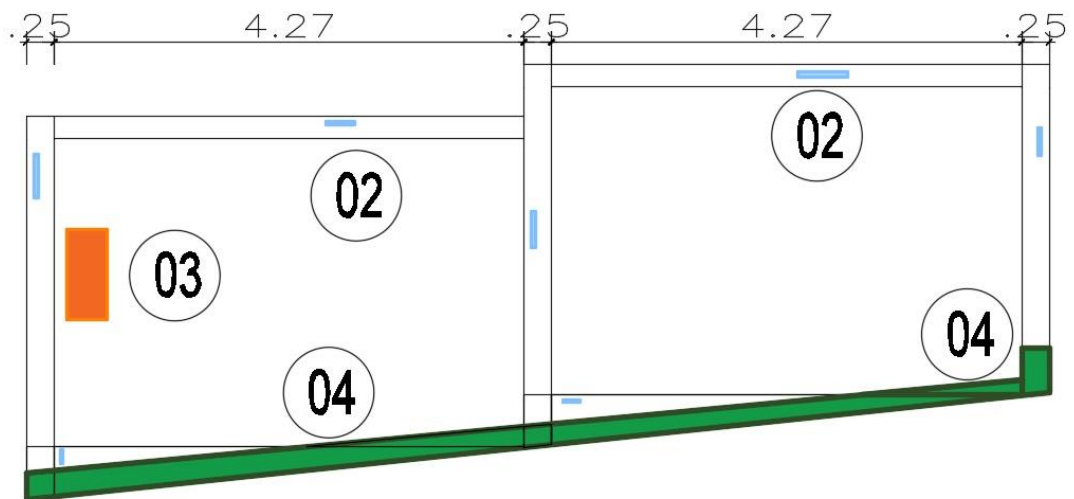
Plano 06: Plano de patologías de la muestra 03

Cuadro 09: Cuadro de patologías encontradas en los elementos de la muestra 03

ELEMENTOS	SOBRECIMIENTO		COLUMNA		MURO		VIGA		Σ AREA M2 AFECTADA	% AFECTADO	
	ÁREA:	1,96	M ²	ÁREA:	2,47	M ²	ÁREA:	23,91			M ²
PATOLOGÍA	ÁREA CON PATOLOGÍA (m2)		ÁREA CON PATOLOGÍA (m2)		ÁREA CON PATOLOGÍA (m2)		ÁREA CON PATOLOGÍA (m2)				
EROSION-(1)	0,00		0,00		0,00		0,00		0,00	0,00%	
FISURA-(2)	0,01		0,03		0,00		0,03		0,07	3,89%	
GRIETA-(3)	0,00		0,00		0,29		0,00		0,29	16,11%	
EFLORESCENCIA-(4)	1,44		0,00		0,00		0,00		1,44	80,00%	
DESINTEGRACION-(5)	0,00		0,00		0,00		0,00		0,00	0,00%	
CORROSION-(6)	0,00		0,00		0,00		0,00		0,00	0,00%	
TOTAL	1,45	73,98%	0,03	1,21%	0,29	1,21%	0,03	1,75%	1,80	100,00%	
NIVEL DE SEVERIDAD	MODERADO		MODERADO		LEVE		LEVE

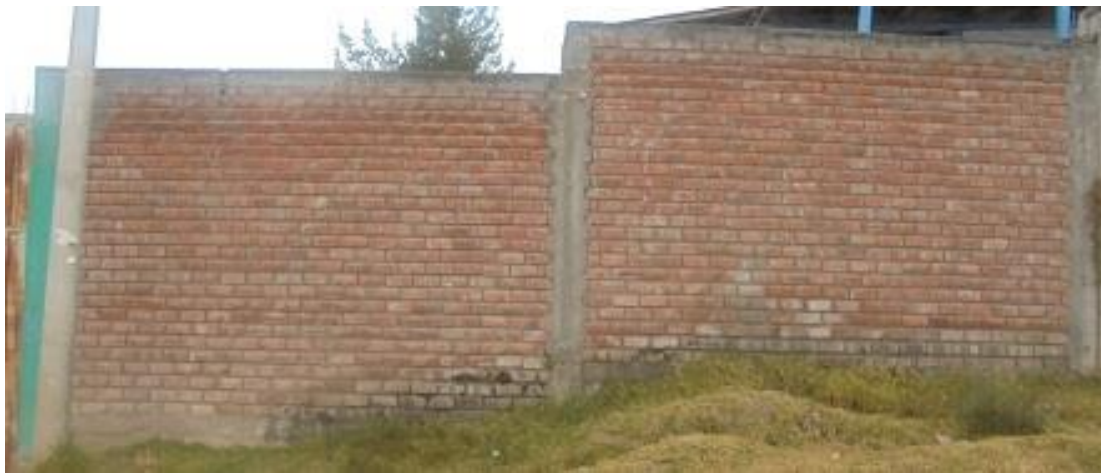
Plano 08: Plano de patologías de la muestra 04

Cuadro 13: Cuadro de patologías encontradas en los elementos de la muestra 04

ELEMENTOS	SOBRECIMIENTO			COLUMNA			MURO			VIGA			Σ AREA M2 AFECTADA	% AFECTADO
	ÁREA:	2,03	M ²	ÁREA:	2,59	M ²	ÁREA:	24,86	M ²	ÁREA:	1,70	M ²		
PATOLOGÍA	ÁREA CON PATOLOGÍA (m2)			ÁREA CON PATOLOGÍA (m2)			ÁREA CON PATOLOGÍA (m2)			ÁREA CON PATOLOGÍA (m2)				
EROSION-(1)	0,00			0,00			0,00			0,00			0,00	0,00%
FISURA-(2)	0,02			0,01			0,05			0,02			0,10	4,52%
GRIETA-(3)	0,00			0,00			0,00			0,00			0,00	0,00%
EFLORESCENCIA-(4)	1,41			0,54			0,00			0,00			1,95	88,24%
DESINTEGRACION-(5)	0,00			0,00			0,00			0,00			0,00	0,00%
CORROSION-(6)	0,00			0,16			0,00			0,00			0,16	7,24%
TOTAL	1,43	70,44%		0,71	0,00%		0,05	0,00%		0,02	0,00%		2,21	100,00%
NIVEL DE SEVERIDAD	MODERADO			MODERADO			LEVE			LEVE

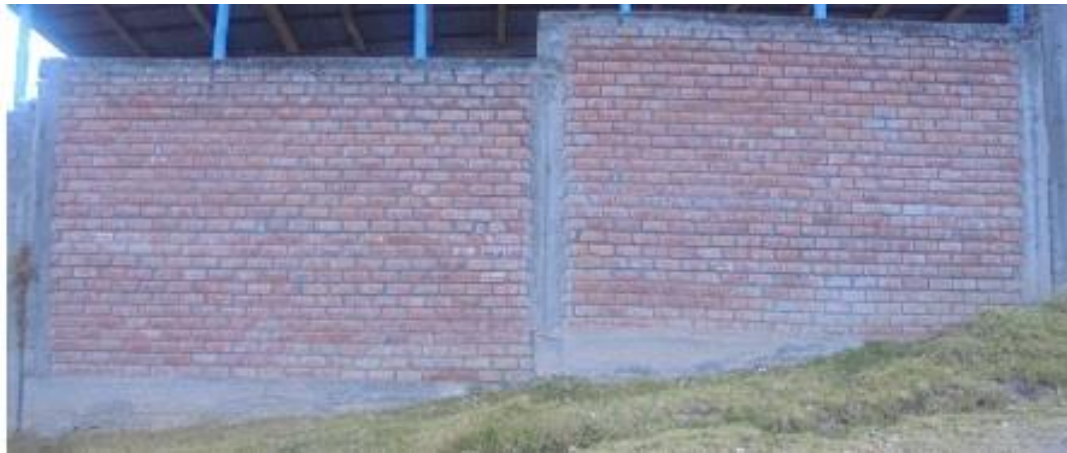
Plano 10: Plano de patologías de la muestra 05

Cuadro 17: Cuadro de patologías encontradas en los elementos de la muestra 05

ELEMENTOS	SOBRECIMIENTO		COLUMNA		MURO		VIGA		Σ AREA M2 AFECTADA	% AFECTADO	
	ÁREA:	3,73	M ²	ÁREA:	2,61	M ²	ÁREA:	23,80			M ²
PATOLOGÍA	ÁREA CON PATOLOGÍA (m2)		ÁREA CON PATOLOGÍA (m2)		ÁREA CON PATOLOGÍA (m2)		ÁREA CON PATOLOGÍA (m2)				
EROSION-(1)	0,00		0,24		0,00		0,00		0,24	6,42%	
FISURA-(2)	0,03		0,05		0,00		0,04		0,12	3,21%	
GRIETA-(3)	0,05		0,00		0,13		0,00		0,18	4,81%	
EFLORESCENCIA-(4)	2,84		0,24		0,00		0,00		3,08	82,35%	
DESINTEGRACION-(5)	0,00		0,00		0,00		0,00		0,00	0,00%	
CORROSION-(6)	0,00		0,12		0,00		0,00		0,12	3,21%	
TOTAL	2,92	78,28%	0,65	0,00%	0,13	0,00%	0,04	0,00%	3,74	100,00%	
NIVEL DE SEVERIDAD	MODERADO		MODERADO		LEVE		LEVE

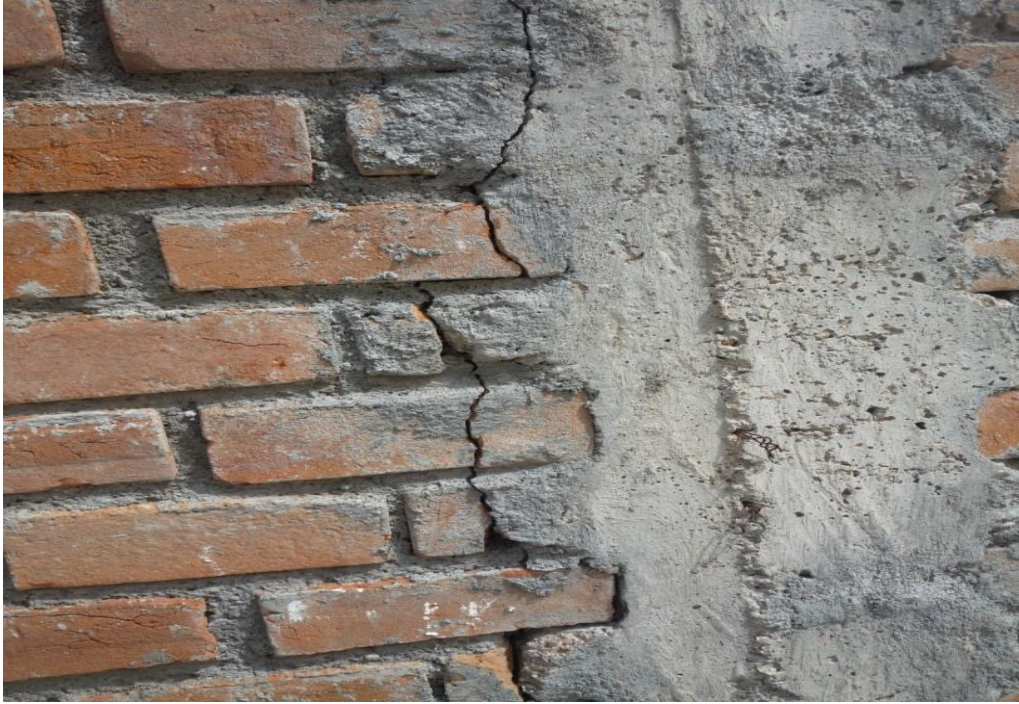
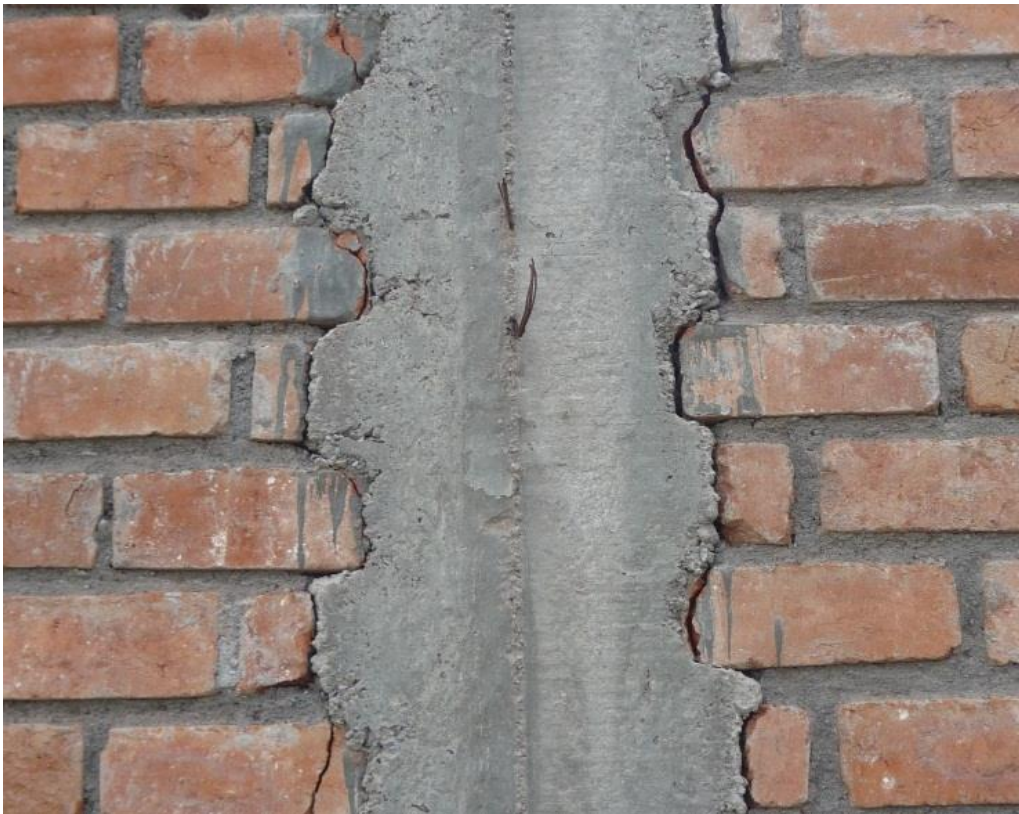
Figura 28: patología de grietas en la muestra 06 detallado

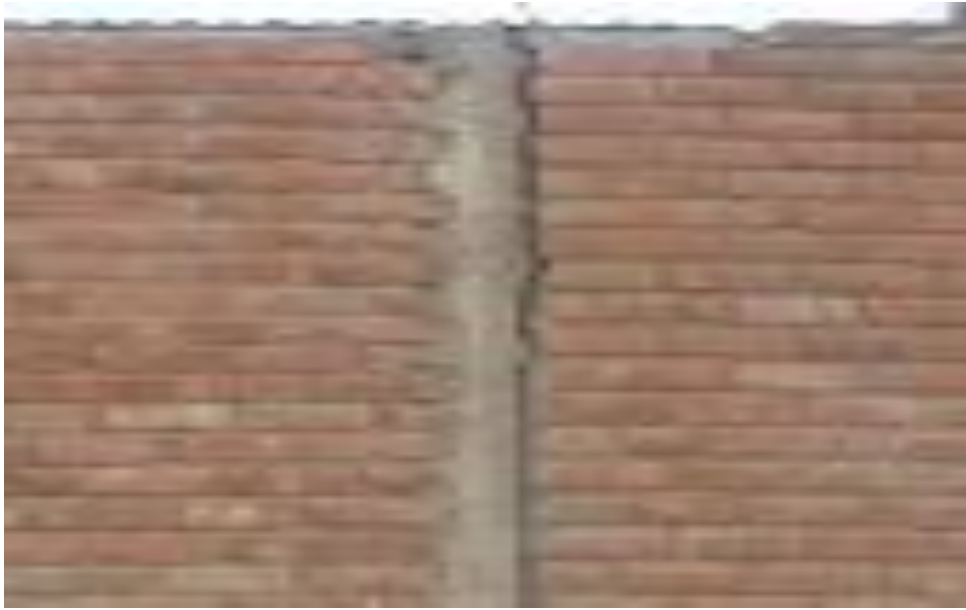
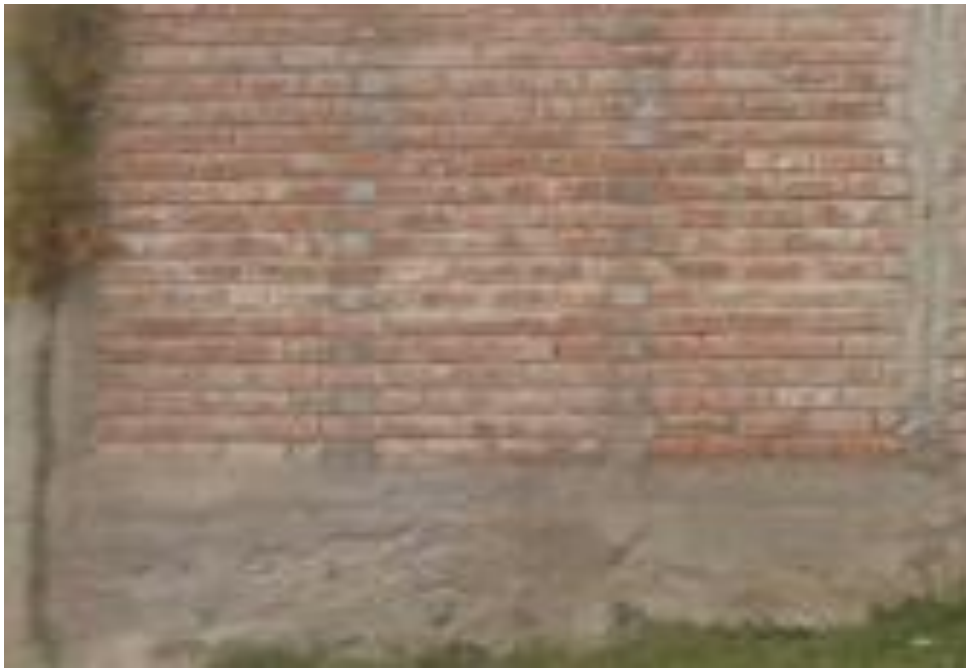
Figura 29: vista de fallas en la muestra 07 detallado

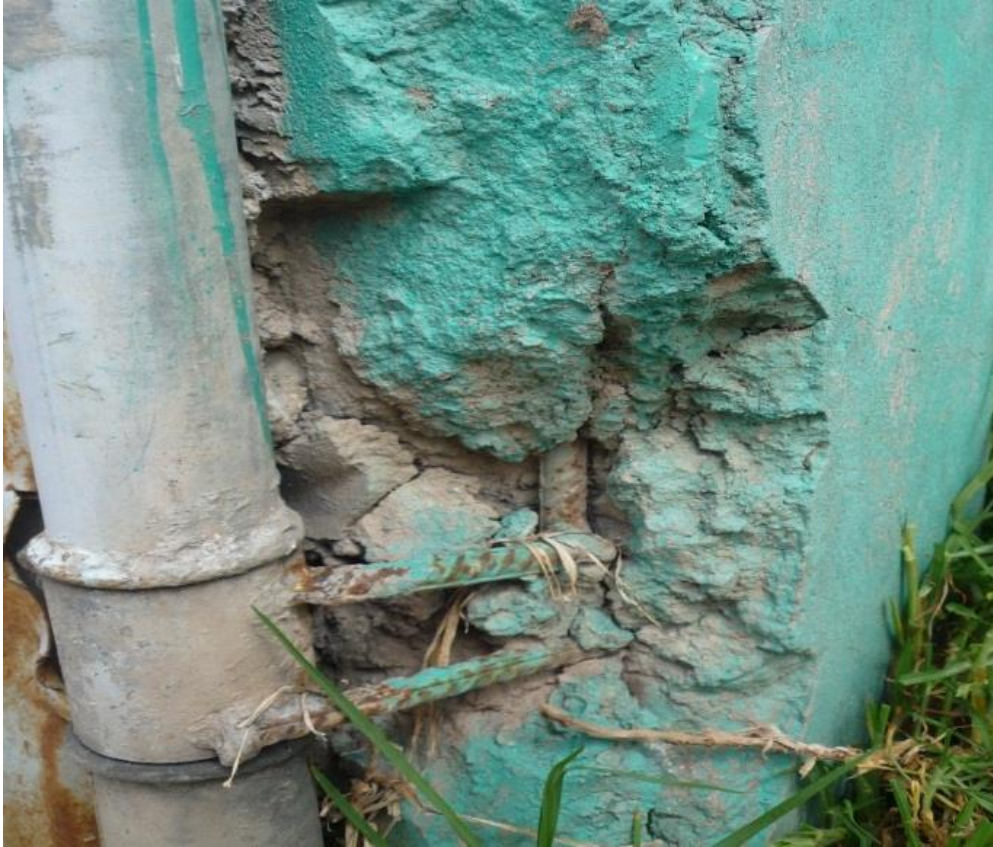
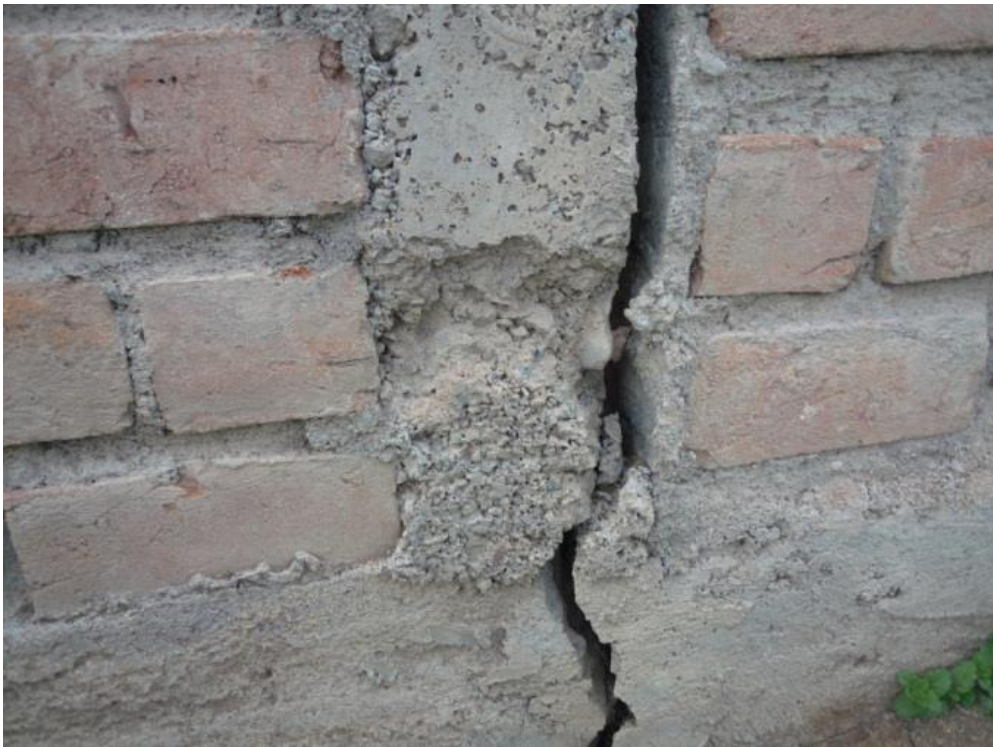
Figura 27: vista de fallas en la muestra 09 detallado

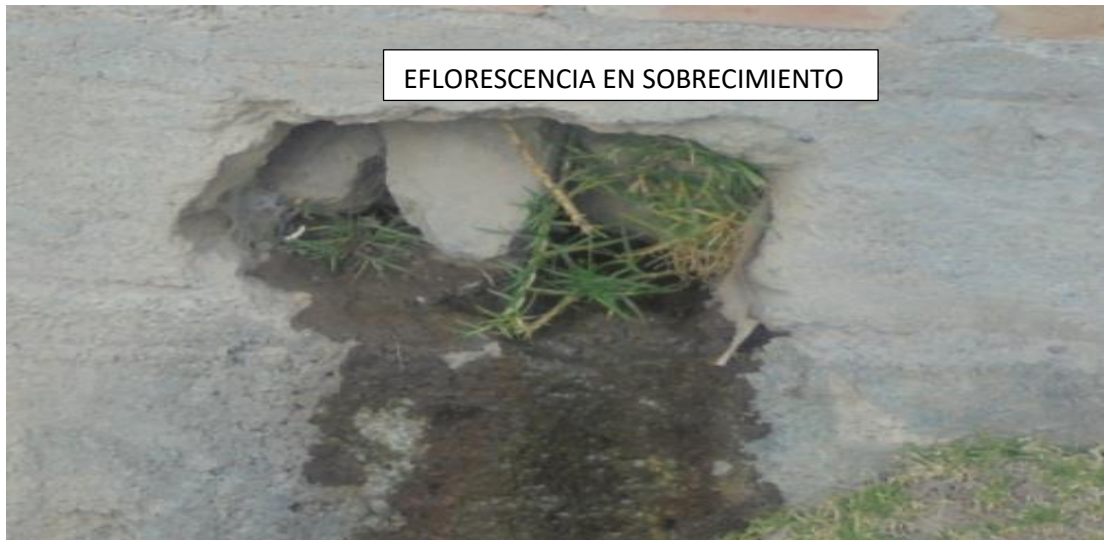
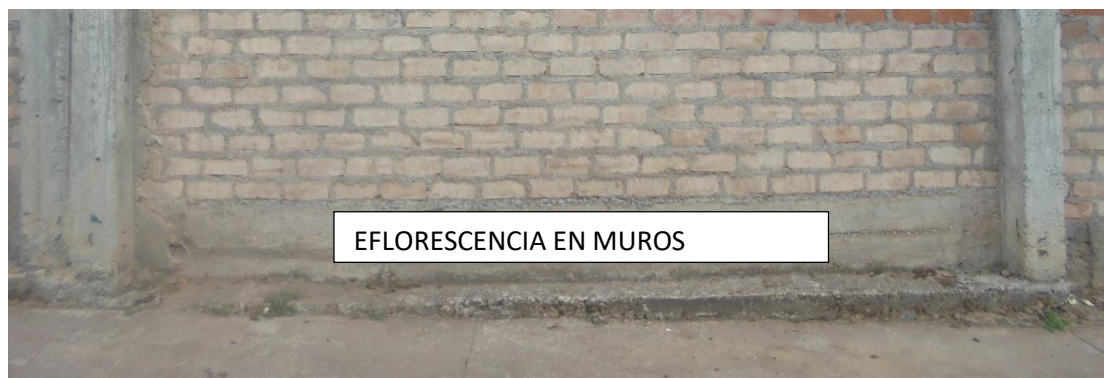
Figura 30: Presencia de patología por eflorescencia en la muestra 01 afectando el elemento de severidad.

Posibles Causas	Posibles Soluciones
<ul style="list-style-type: none"> - Previa humedad antes que se observe la eflorescencia. - Humedad por capilaridad - Humedad por relleno por la parte posterior del muro 	<p>Para combatir y minimizar la eflorescencia , primero debemos combatir con la humedad : por capilaridad o por filtración Si el terreno donde está ubicada la construcción es húmedo, se debe impermeabilizar los muros con aditivos (impermeabilizante), y tratar las posibles fisuras o filtraciones.</p> <p>Reparación El método más sencillo consiste en disolver los cristales con agua a presión y retirarlos con un cepillo para concreto, si persiste se usa cepillo con púas metálicas, recomendable sería realizarlo en día caluroso para que el agua se evapore así quedando seca la superficie, finalmente colocar en el área afectada impermeabilizante aditivo (impermeabilizante).</p>

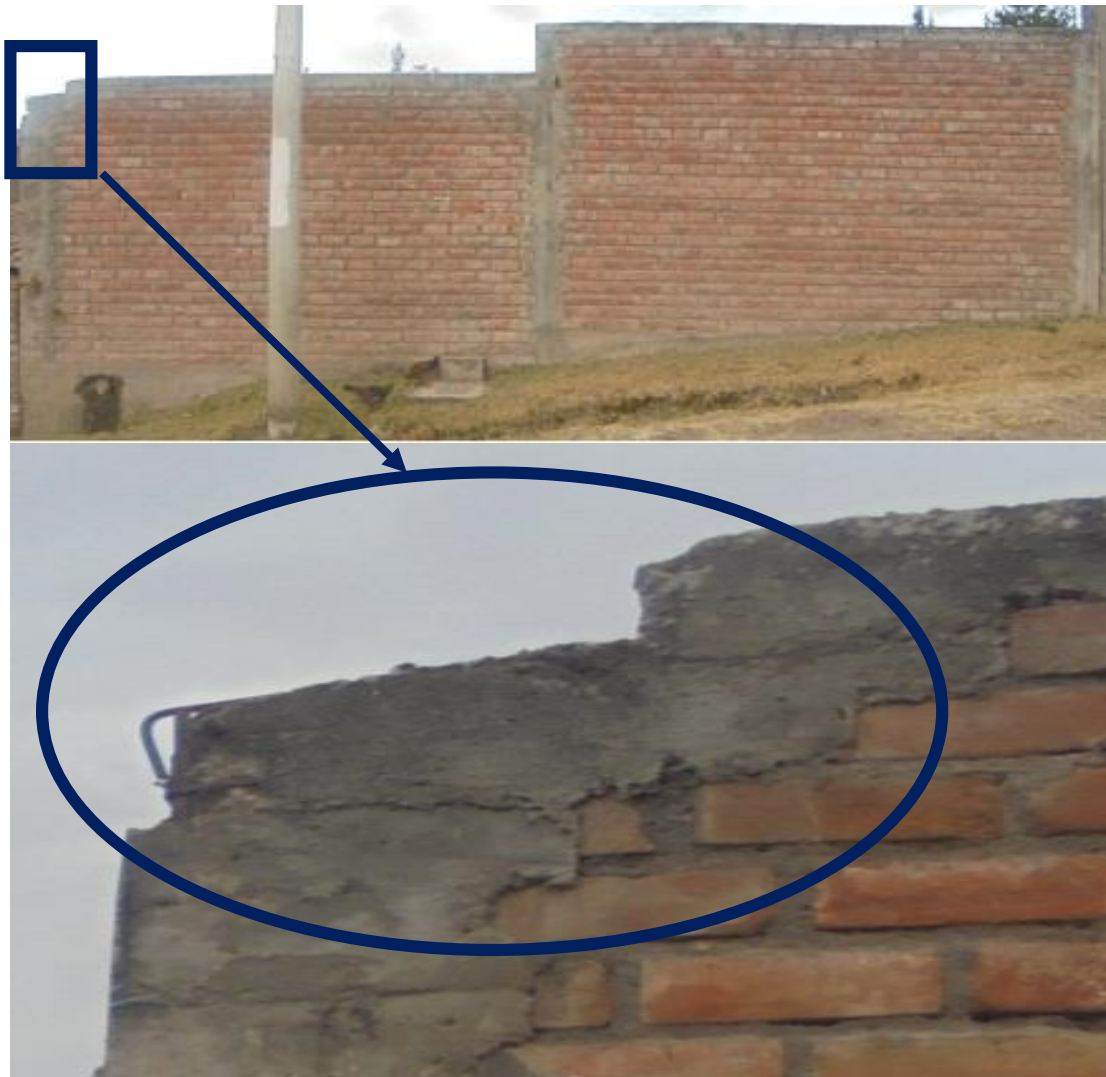
Figura 31: Patología de desintegración en los elementos de viga y columna

Posibles Causas	Posibles Soluciones
<p>- Mal proceso constructivo.</p>	<p>Para combatir y minimizar la desintegración , primero debemos combatir con la corrosión se debe picar y reforzar el acero, luego encofrar y vaciar el concreto usando un aditivo para el concreto antiguo y nuevo</p> <p>Reparación</p> <p>El método es emplear el adecuado aditivo epox anclaje y usar los agregados de buena calidad y reforzar bien el acero en columna y viga para poder realizar el vaciado del concreto.</p>

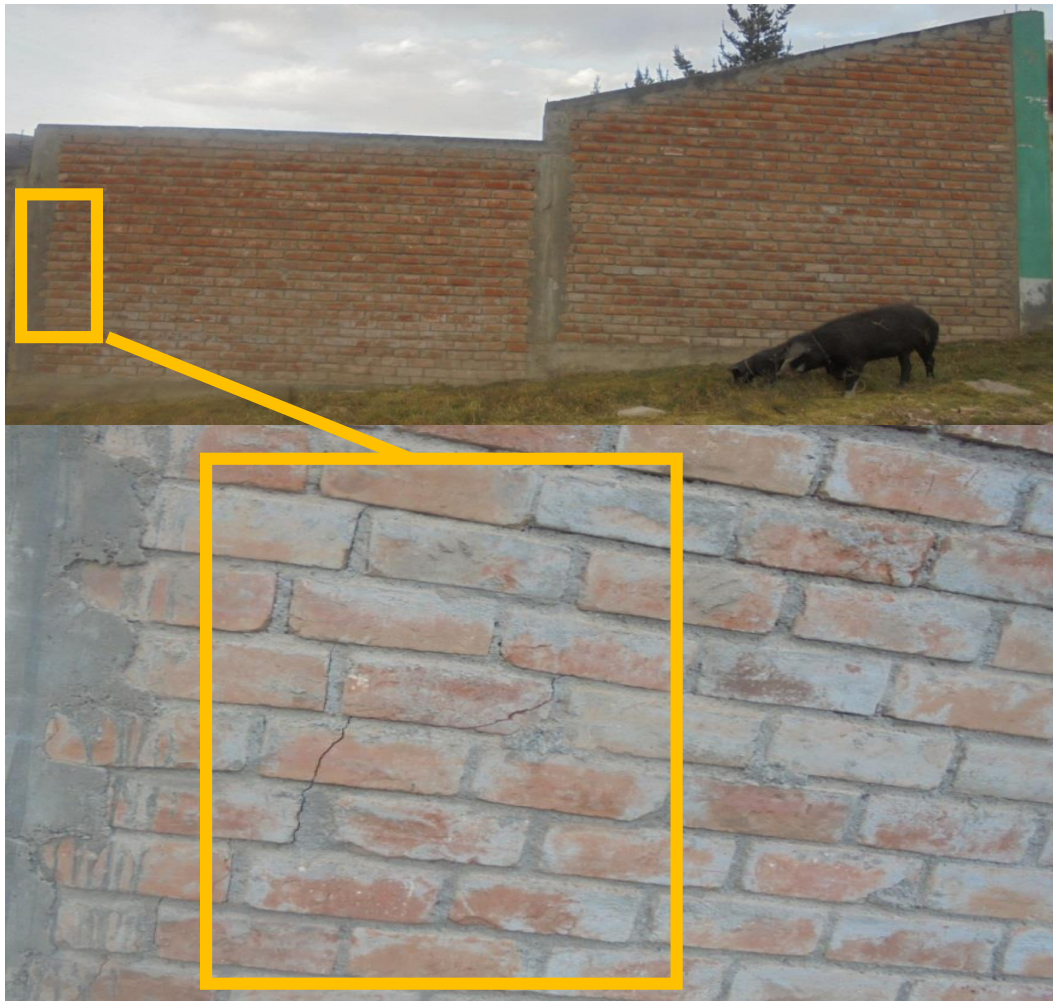
Figura 32: fotografía de la muestra 03, una de las patologías que afecta el muro es grieta

GRIETA EN MUROS Posibles Causas	Posibles Soluciones
<ul style="list-style-type: none"> - Falla por asentamientos por el tipo de suelo - Proceso constructivo (No fue construido por personal - Mano Calificada) 	<p>Materiales: Martillo de mano, cincel, brocha, agua, cemento, arena, carretilla, lija, cuchara de albañil.</p> <p>Modo de reparación: Modo de reparación: Remover todo el material alrededor de la grieta luego echarle agua para limpiar la superficie, dejar que seque luego aplicar el aditivo para pegar concreto nuevo con el concreto viejo, hacer la mezcla de cemento con arena y agua luego rellenar la grieta, dejar que seque y lijarse hasta que quede la superficie lista para pintarlo. Y se usaría el aditivo epoxico anclaje. Tomando en cuenta su ficha técnica en la aplicación y método de reparación.</p>
