**DETERMINACIÓN Y EVALUACIÓN DE LAS PATOLOGÍAS DEL  
CONCRETO PARA OBTENER EL ÍNDICE DE INTEGRIDAD  
ESTRUCTURAL DEL PAVIMENTO Y CONDICIÓN  
OPERACIONAL DE LA SUPERFICIE DE LA PISTA EN EL JR. 7  
DE JUNIO, DISTRITO DE CALLERÍA, PROVINCIA DE  
CORONEL PORTILLO, REGION UCAYALI, SETIEMBRE – 2017**

**TESIS PARA OPTAR EL TÍTULO PROFESIONAL DE  
INGENIERO CIVIL**

**BACH. JOWEL ARMAS SOTO**

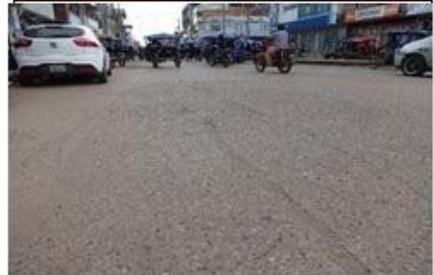
Figura 20. Patología de la Grieta Lineal de La Unidad de Muestra 2.

ID	TIPO DE DAÑO
28	GRIETAS LINEALES
M	SEVERIDAD MEDIA
DENSIDAD = 47.92	
<b>VALOR DEDUCIDO (VD) = 26.88</b>

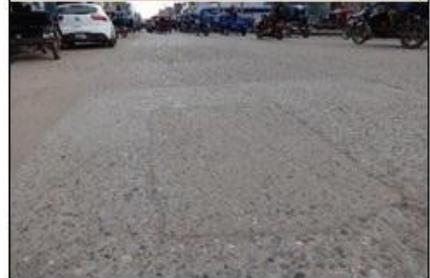
Figura 21. Patología del Parche Grande de La Unidad de Muestra 2.

ID	TIPO DE DAÑO
29	PARCHE GRANDE
L	SEVERIDAD BAJA
DENSIDAD = 20.83	
VALOR DEDUCIDO (VD) = 6.82

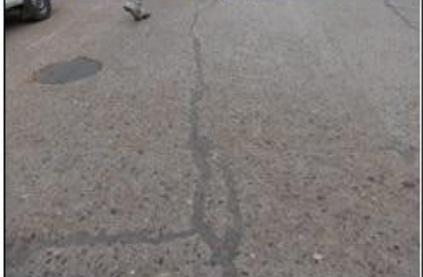
Figura 29. Patología de la Grieta Lineal de La Unidad de Muestra 3.

INTERPOLACIÓN PARA HALLAR EL VALOR DEDUCIDO	
ID	TIPO DE DAÑO
28	GRIETAS LINEALES
H	SEVERIDAD ALTA
DENSIDAD = 85.71	
VALOR DEDUCIDO (VD) = 59.86

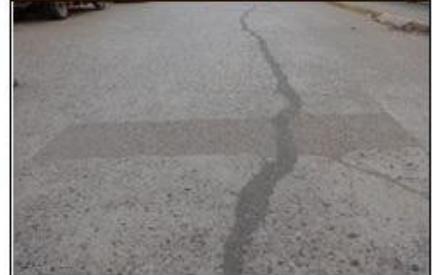
Figura 30. Patología del Parche Grande de La Unidad de Muestra 3.

INTERPOLACIÓN PARA HALLAR EL VALOR DEDUCIDO	
ID	TIPO DE DAÑO
29	PARCHE GRANDE
L	SEVERIDAD BAJA
DENSIDAD = 21.43	
VALOR DEDUCIDO (VD) = 7.19

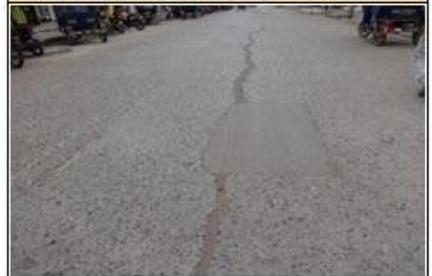
Figura 38. Patología del Parche Grande de La Unidad de Muestra 4.

ID	TIPO DE DAÑO
29	PARCHE GRANDE
L	SEVERIDAD BAJA
<b>DENSIDAD = 12.90</b>	
<b>VALOR DEDUCIDO (VD) = 3.63</b>
