UNIVERSIDAD CATÓLICA LOS ÁNGELES
CHIMBOTE

DETERMINACIÓN Y EVALUACIÓN DE LAS
PATOLOGÍAS DEL CONCRETO DE ALBAÑILERÍA
CONFINADA DEL CERCO PERIMÉTRICO DE LA
INSTITUCIÓN EDUCATIVA INICIAL SIMÓN BOLÍVAR
104, DISTRITO DE JESÚS NAZARENAS, PROVINCIA DE
HUAMANGA, REGIÓN AYACUCHO, ABRIL – 2016.

TESIS PARA OPTAR EL TÍTULO PROFESIONAL DE
INGENIERO CIVIL

BACH. JORGE CHOQUE CUSIPOMA

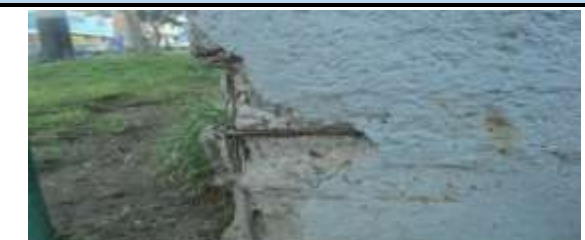
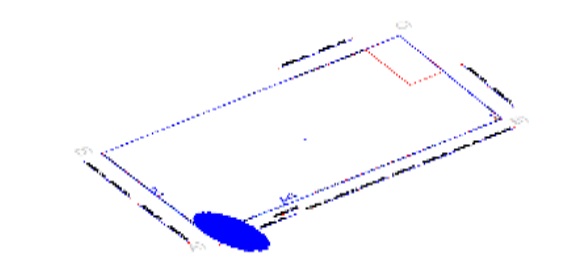
GRIETA	1.63	19.88%	0.18	10.71%	0.06	0.34%	2

FISURA	0.45	5.49%	0.18	10.71%	0.00	0.00%	1			
CORROSIÓN	0.65	7.93%	0.60	35.71%	0.00	0.00%	2			
EFLORESCENCIA	0.00	0.00%	0.00	0.00%	0.00	0.00%	-			
EROSIÓN	0.00	0.00%	0.00	0.00%	0.00	0.00%	-			
DISTORSIÓN	0.00	0.00%	0.00	0.00%	1.28	7.31%	1			
DISGREGACIÓN	1.81	22.07%	0.00	0.00%	0.00	0.00%	1			
TOTAL	4.54	55.37%	0.96	57.14%	1.34	7.66%

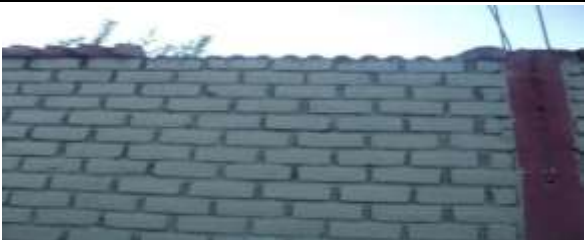
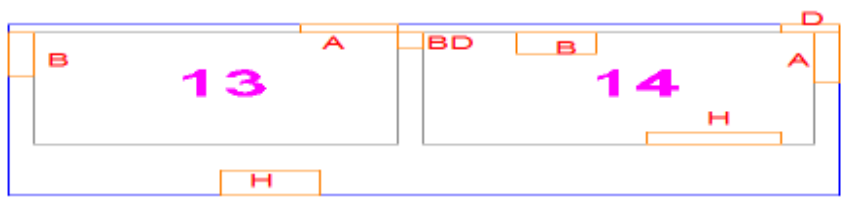
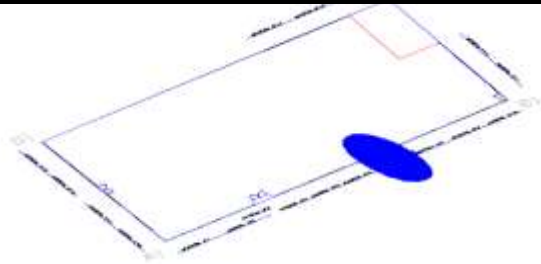
GRIETA	0.00	0.00%	0.35	20.83%	0.55	3.18%	2

FISURA	0.00	0.00%	0.25	14.88%	0.85	4.92%	1				
CORROSIÓN	0.00	0.00%	0.34	20.24%	0.00	0.00%	2				
EFLORESCENCIA	0.00	0.00%	0.00	0.00%	0.00	0.00%	-				
EROSIÓN	0.00	0.00%	0.00	0.00%	0.00	0.00%	-				
DISTORSIÓN	0.00	0.00%	0.00	0.00%	0.00	0.00%	-				
DISGREGACIÓN	0.50	6.17%	0.00	0.00%	0.85	4.92%	1				
TOTAL	0.50	6.17%	0.94	55.95%	2.25	13.03%					
NIVEL DE SEVERIDAD		1		1		1		Plano en planta de la muestra			
PLANO DE PATOLOGÍA

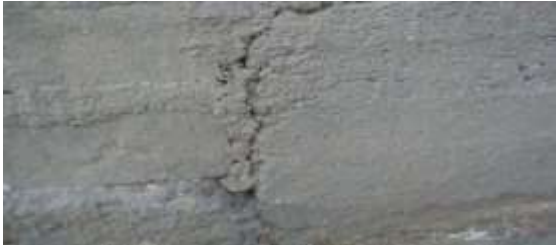
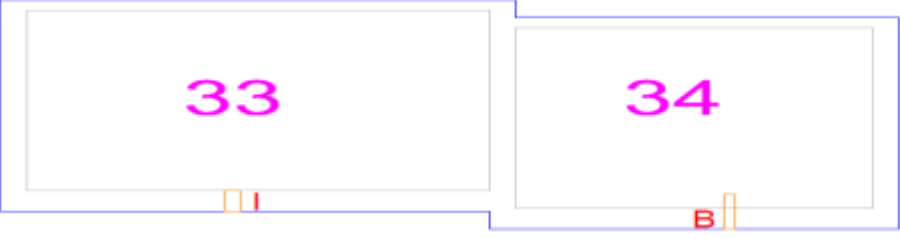
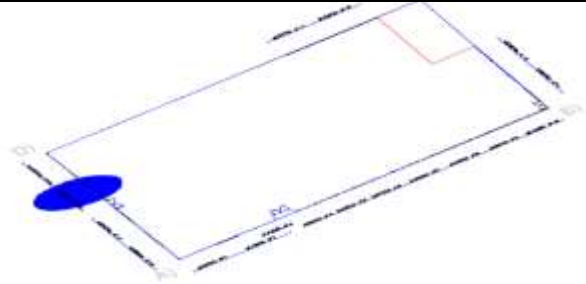
GRIETA		1.00	39.53%	0.00	0.00%	0.05	0.20%	2

FISURA		0.50	19.76%	0.00	0.00%	0.00	0.00%	1		
CORROSIÓN		0.00	0.00%	0.00	0.00%	0.00	0.00%	-		
EFLORESCENCIA		0.00	0.00%	0.00	0.00%	0.00	0.00%	-		
EROSIÓN		0.00	0.00%	0.00	0.00%	0.00	0.00%	-		
DISTORSIÓN		0.00	0.00%	0.00	0.00%	0.00	0.00%	-		
DISGREGACIÓN		0.60	23.72%	0.00	0.00%	0.00	0.00%	-		
							0			
TOTAL		2.10	83.00%	0.00	0.00%	0.05	0.20%			
NIVEL DE SEVERIDAD		2		1		1				Plano en planta de la muestra
PLANO DE PATOLOGÍA

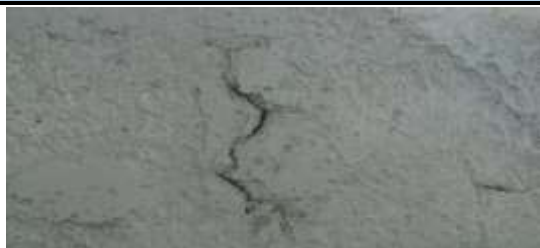
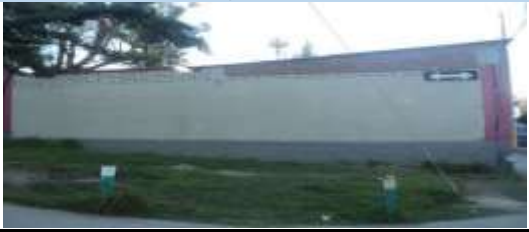
GRIETA	0.02	0.72%	0.00	0.00%	0.12	0.50%	1

FISURA	0.30	10.83%	0.00	0.00%	0.92	3.87%	1		
CORROSIÓN	0.01	0.47%	0.13	7.74%	0.00	0.00%	1		
EFLORESCENCIA	0.00	0.00%	0.00	0.00%	0.00	0.00%	-		
EROSIÓN	0.00	0.00%	0.00	0.00%	0.00	0.00%	-		
DISTORSIÓN	0.00	0.00%	0.00	0.00%	0.00	0.00%	-		
DISGREGACIÓN	0.40	14.44%	0.00	0.00%	0.00	0.00%	-		
TOTAL	0.73	26.46%	0.13	7.74%	1.04	4.37%			
NIVEL DE SEVERIDAD	1		1		1				Fotografía de la muestra
Fotografía de la muestra

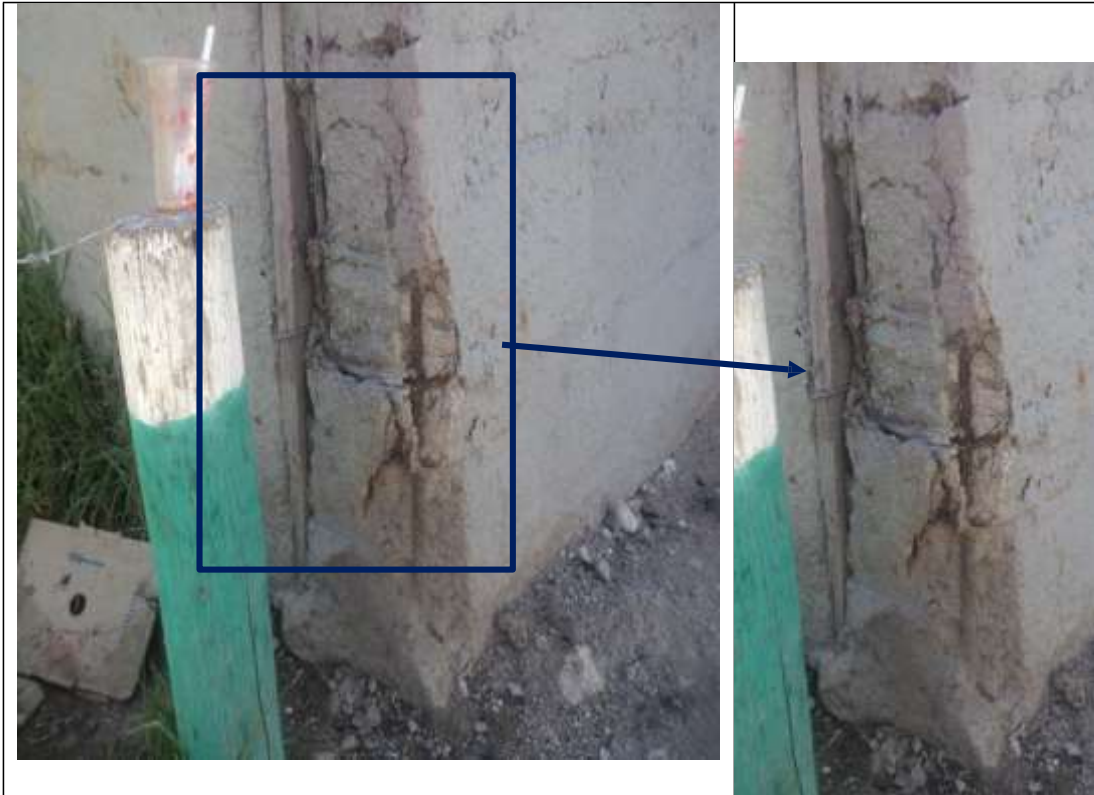
Fotografía 01: Corrosión en acero de la columna del cerco perimétrico de la institución educativa inicial Simón Bolívar.

- Limpiar con escobilla de acero para luego colocar un recubrimiento protector, (SikaTop® Armatec-108), usando brocha o cepillo y su posterior recubrimiento con mortero o mezcla.

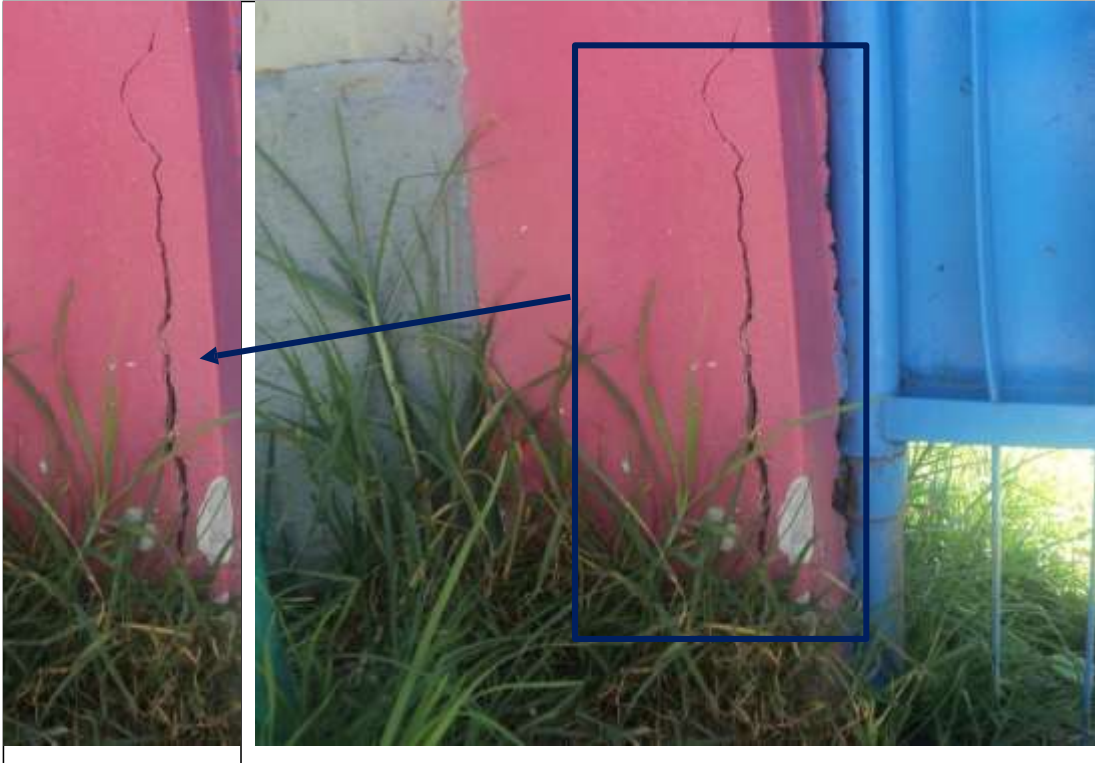
Fotografía 02: Grieta en columna del cerco perimétrico de la institución educativa inicial Simón Bolívar.

Posibles Causas

- Se debe confinar los muros para evitar las grietas.
- Los agregados tienen que ser buenos y no tienen que estar contaminado con sustancias orgánicas.

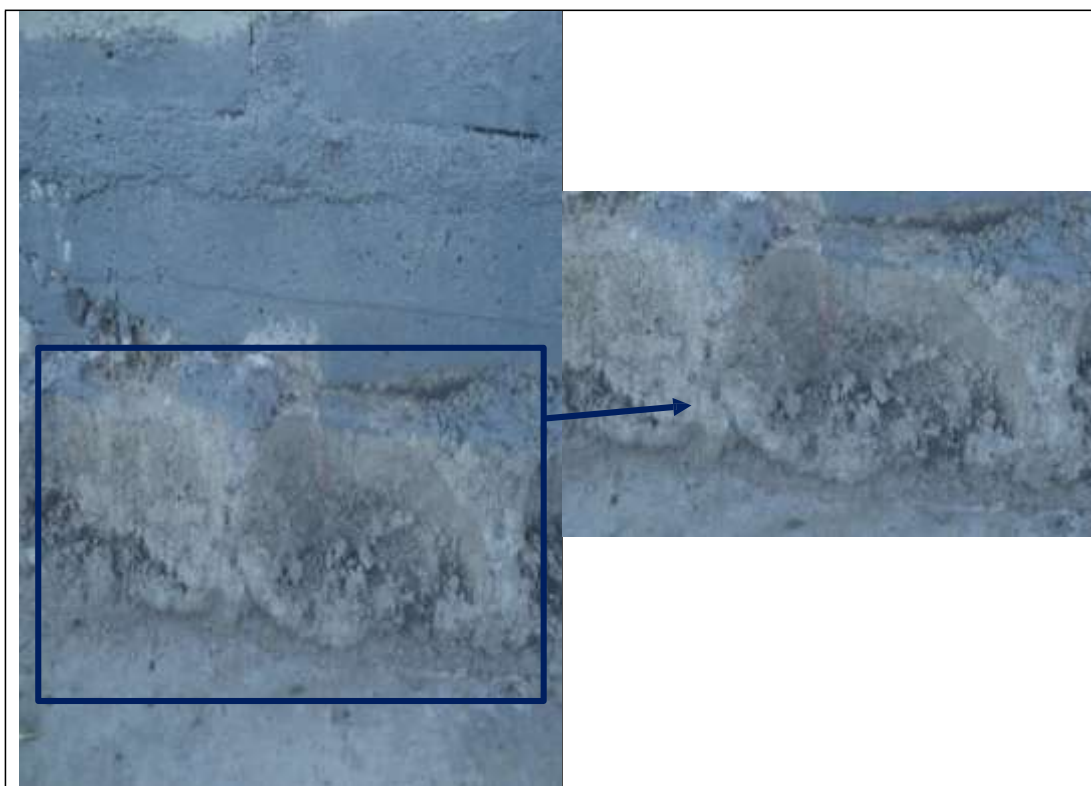
Fotografía 03: Disgregamiento en sobrecimiento del cerco perimétrico de la institución educativa inicial Simón Bolívar.

DISGREGAMIENTO
