UNIVERSIDAD CATÓLICA LOS ÁNGELES  
CHIMBOTE

DETERMINACIÓN Y EVALUACIÓN DE LAS  
PATOLOGÍAS DEL CONCRETO EN CERCO  
PERIMÉTRICO DEL ESTADIO REGIONAL MUNICIPAL  
HUGO SOTIL YEREN, DISTRITO DE CARMEN ALTO,  
PROVINCIA DE HUAMANGA, REGIÓN AYACUCHO –  
ABRIL 2016

**TESIS PARA OPTAR EL TÍTULO PROFESIONAL DE**  
**INGENIERO CIVIL**

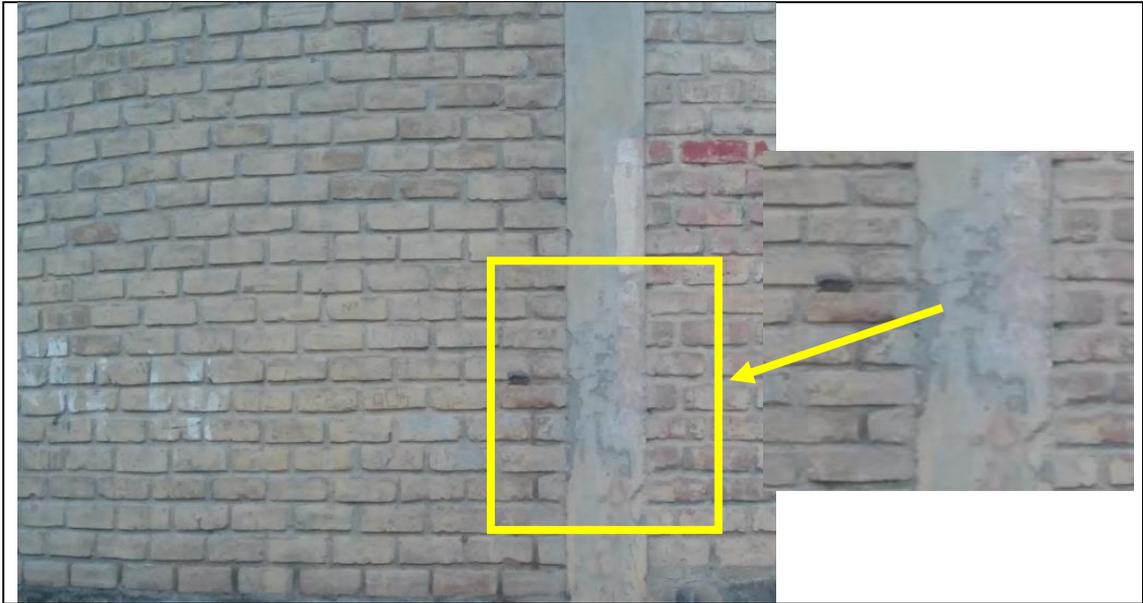
**Fotografía 01:** Disgregamiento en muro

- Reparación de área afectada por parches o remplazo de material de la estructura dependiendo del nivel de severidad.

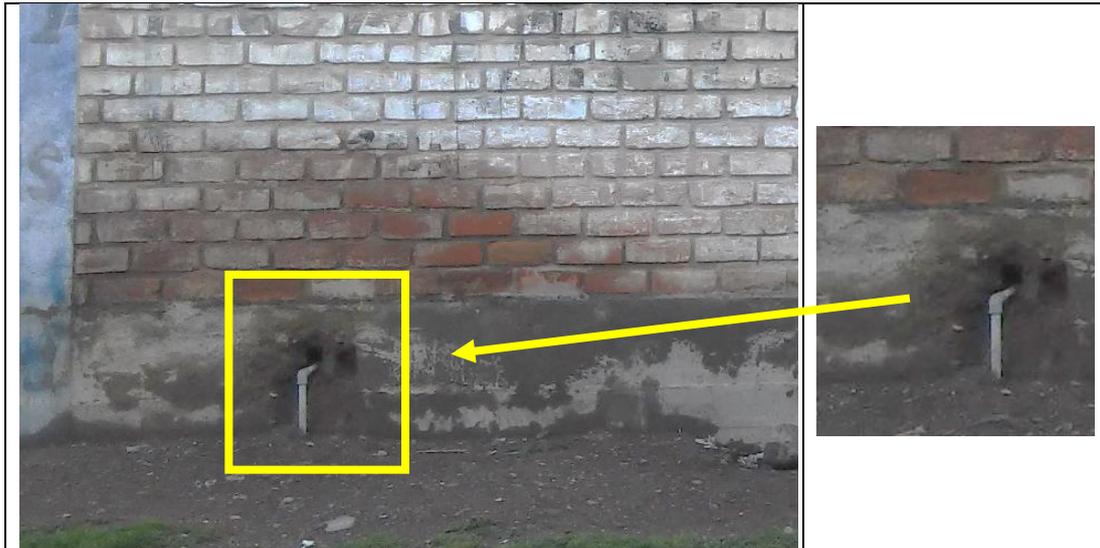
**Fotografía 02:** Picadura en sobrecimiento

Limpiar la parte afectada, eliminando polvo y partículas para la mejor adherencia del concreto viejo y nuevo. (con aditivo pegante), para su posterior empastado con mortero.

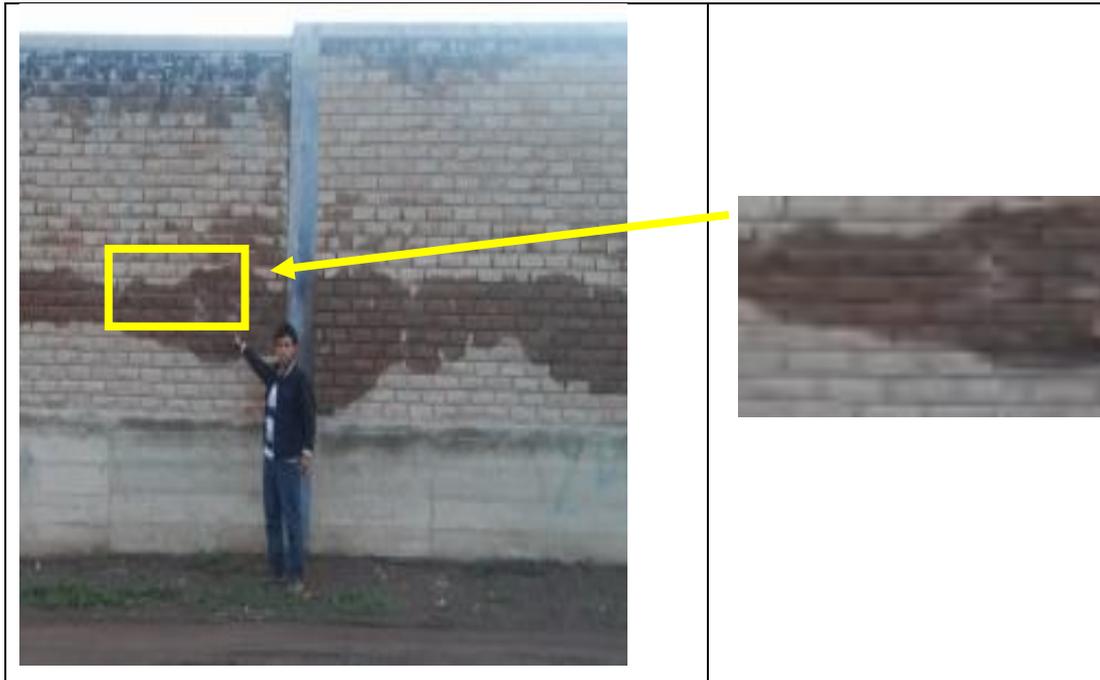
**Fotografía 03:** Eflorescencia en el cerco perimétrico del estadio Municipal Hugo Sotil Yeten.

- Limpieza de área afectada con agua, ácido y cepillo de cerdas.
- Impermeabilizante de los sobrecimiento.
- Impermeabilizante con pintado de muros y elementos estructurales.

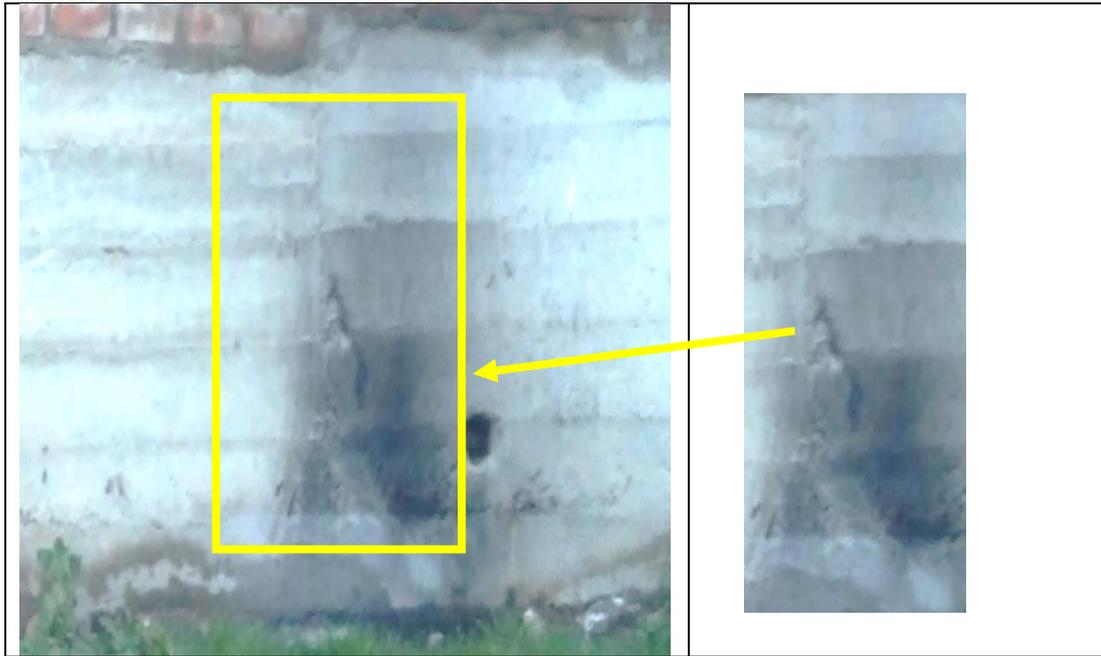
**Fotografía 04:** Grieta en el sobrecimiento del cerco perimétrico del estadio Municipal Hugo Sotil Yepen.

- Se debe confinar los muros para evitar las grietas.
- Los agregados tienen que ser buenos y no tienen que estar contaminado con sustancias orgánicas.

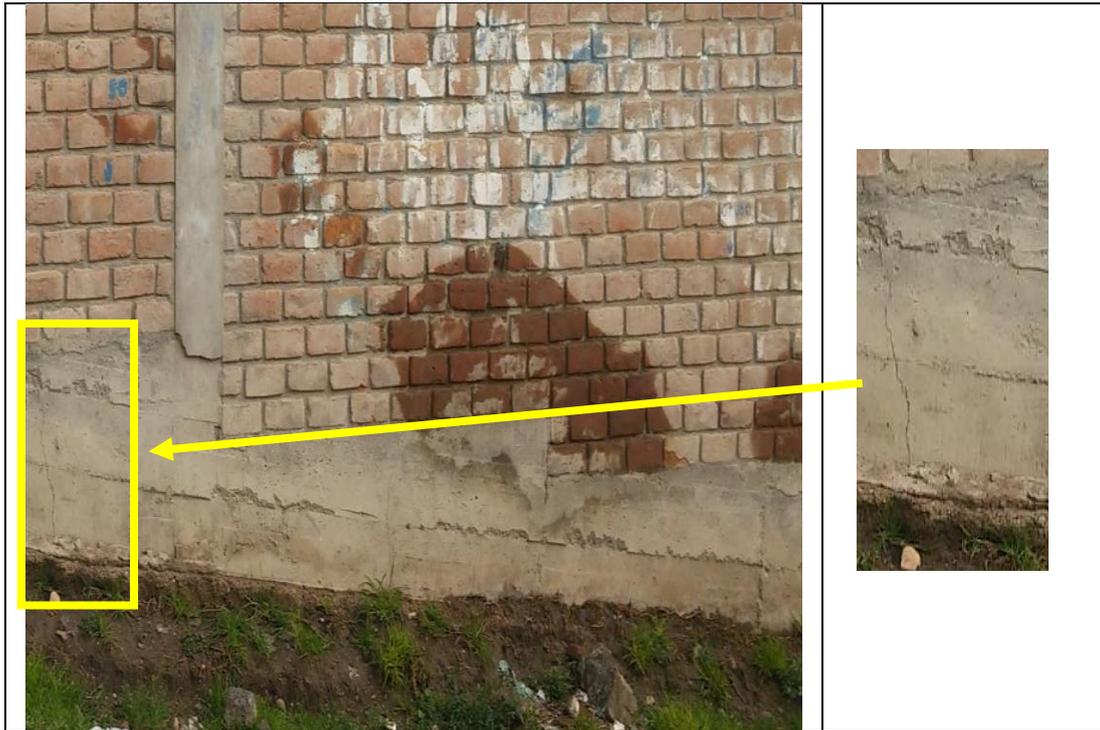
**Fotografía 05:** Fisuras en sobrecimiento en el cerco perimétrico del estadio Municipal Hugo Sotil Yepen.

- Se debe curar el concreto para evitar las fisuras.
- Los agregados tienen que ser buenos y no tienen que estar contaminado con sustancias orgánicas.

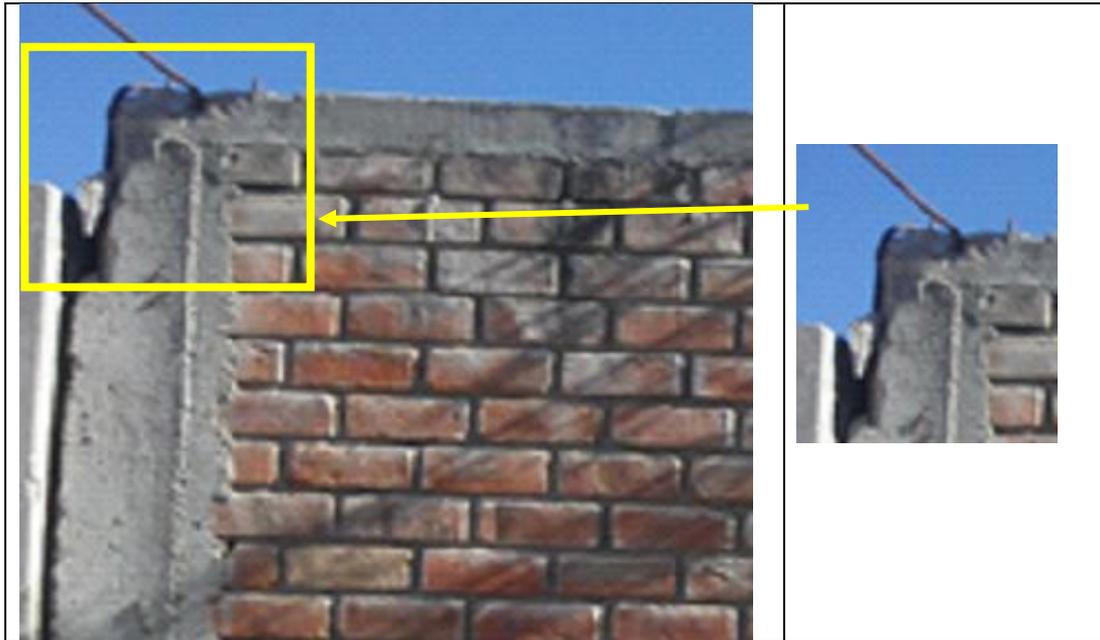
**Fotografía 06:** Corrosión en acero de la columna del cerco perimétrico del estadio Municipal Hugo Sotil Yepen.
