Determinación y evaluación de patologías del concreto en columnas,
vigas y muros de albañilería del cerco perimétrico del Programa
Integral Nacional de Bienestar de la Familia (INABIF) – Huaraz,
distrito de Huaraz, provincia de Huaraz, departamento de Ancash-
julio 2016.

**TESIS PARA OPTAR EL TÍTULO PROFESIONAL DE
INGENIERO CIVIL:**

BACH. ROY COLLINS CARDENAS RENGIFO

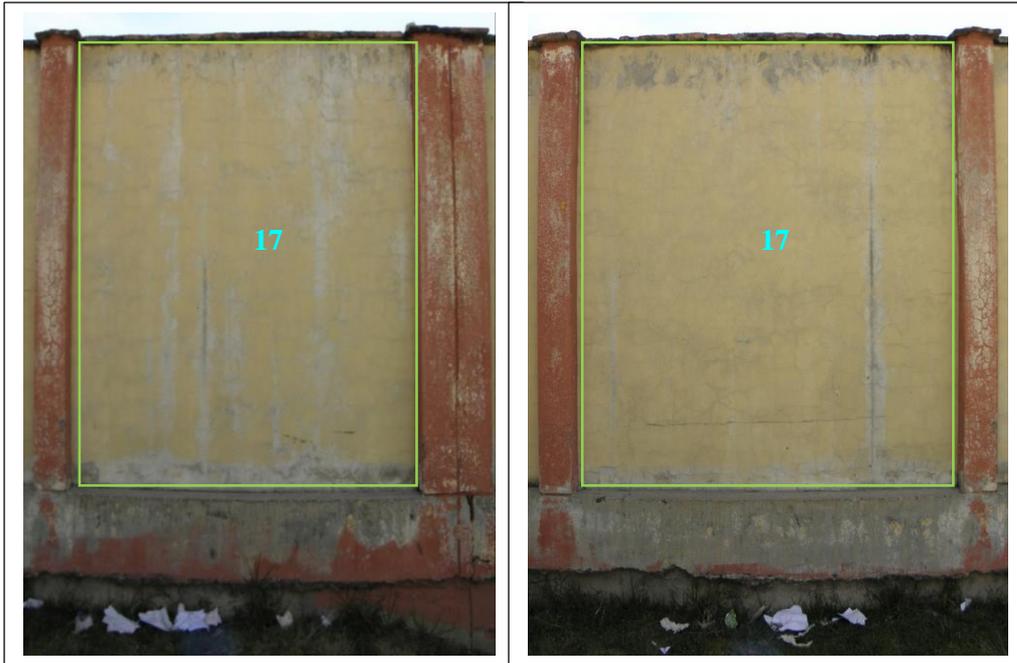
Fotografía 03: Fisuras de retracción de mortero en muros de albañilería.

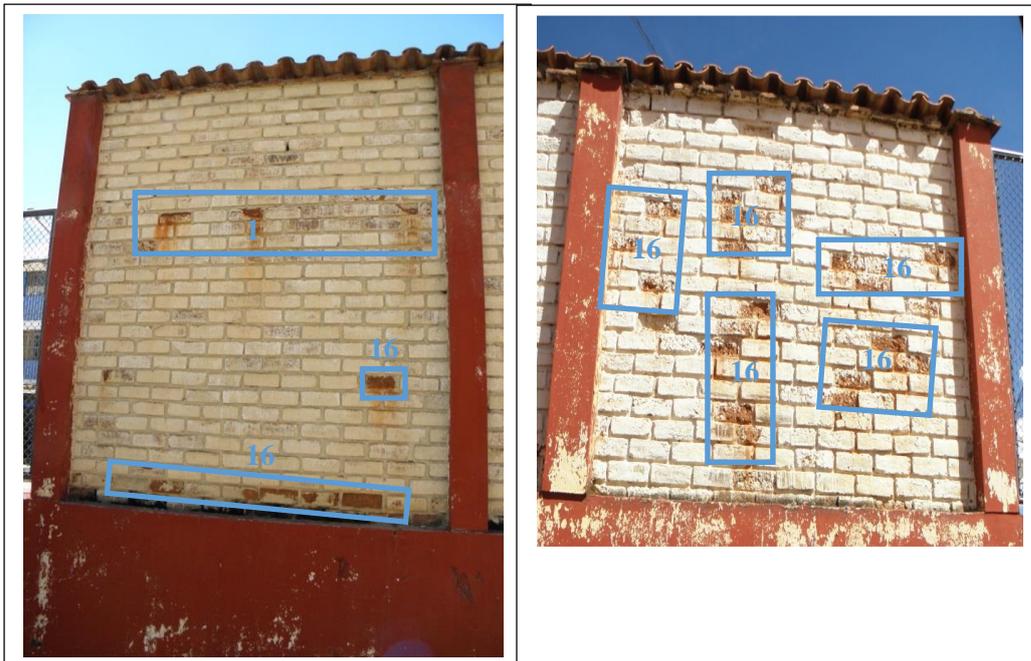
Fotografía 04: Heladicidad en muros de albañilería.

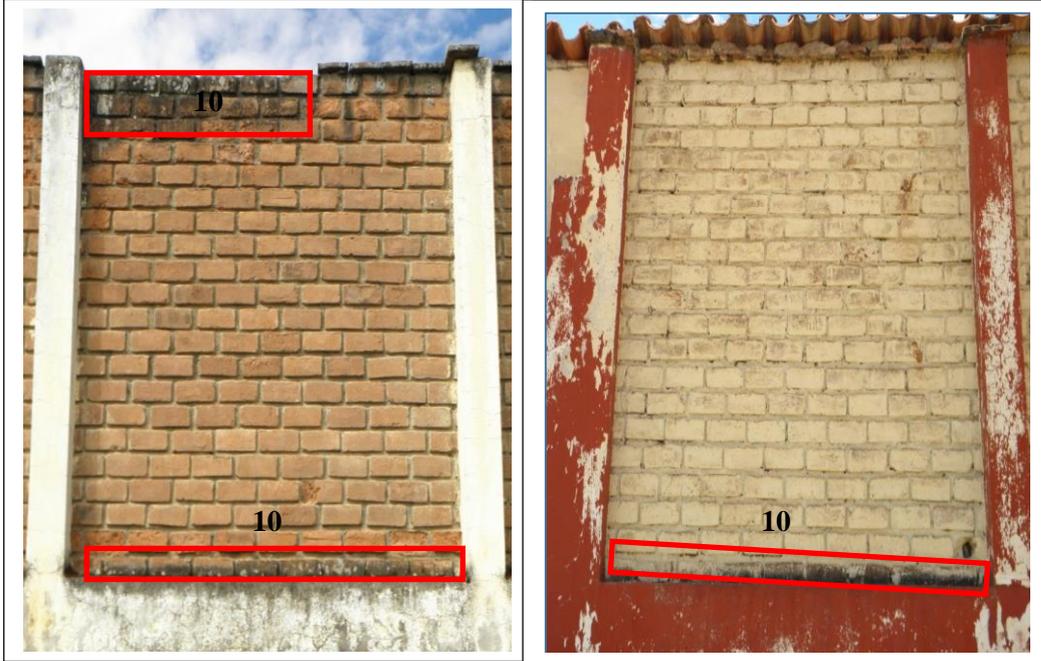
Fotografía 05: Manchas originadas por polución ambiental en muros de ladrillo.

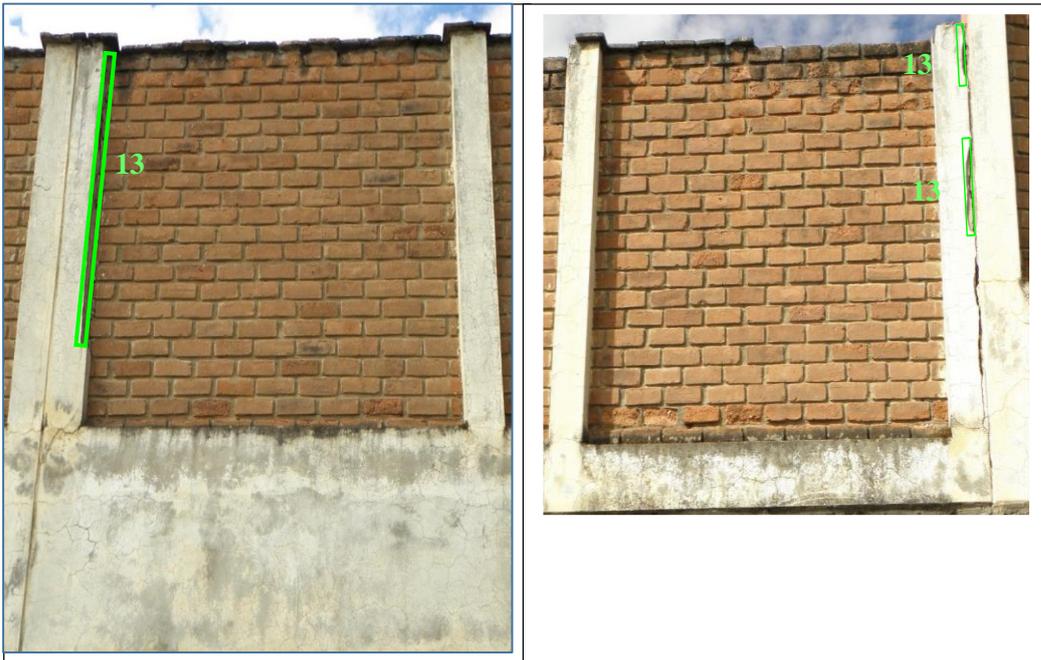
Fotografía 06: Desprendimientos a nivel de columnas.

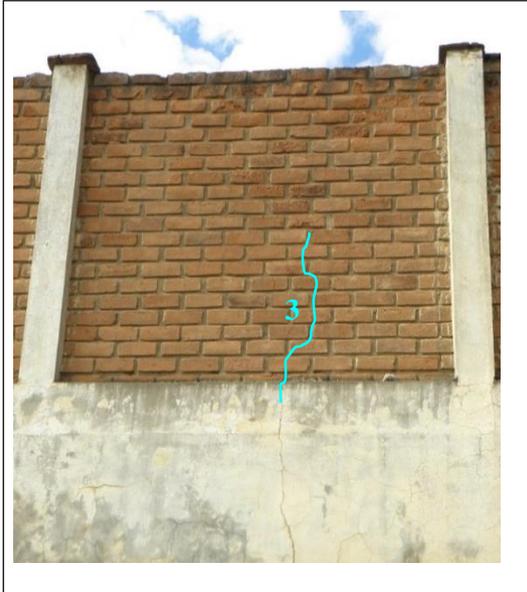
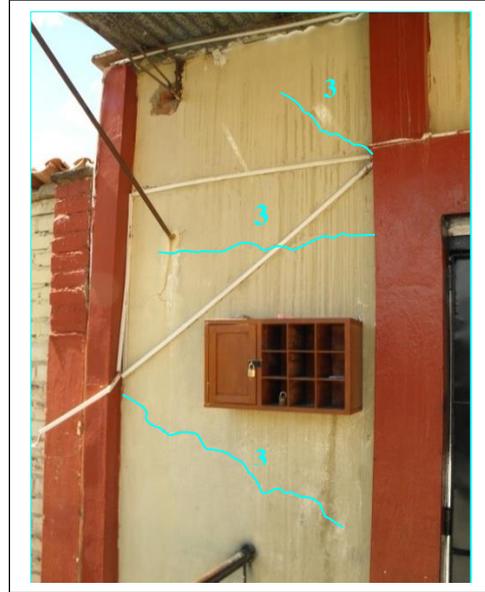
Fotografía 07: Fisuras y grietas en muros.

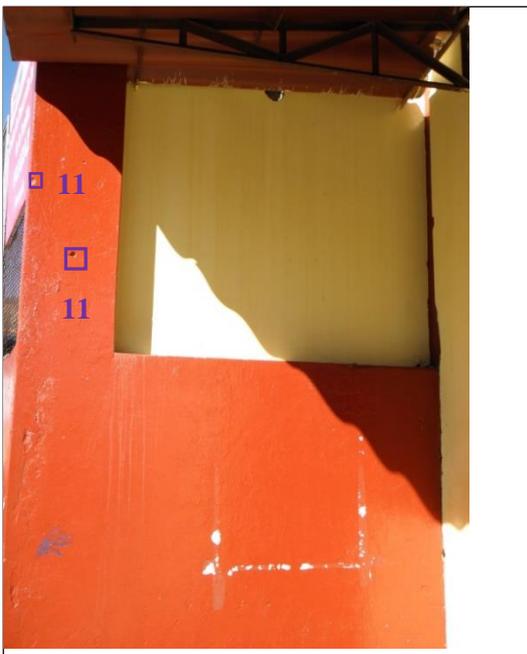
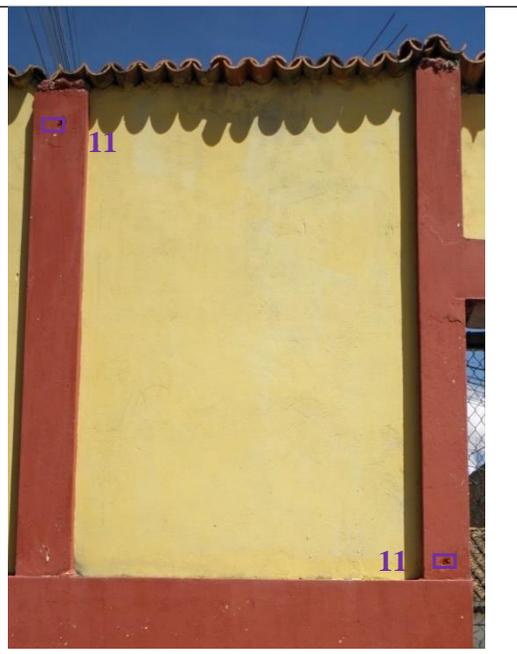
Fotografía 08: Picaduras a nivel e columnas.
