**UNIVERSIDAD CATÓLICA LOS ÁNGELES CHIMBOTE
VICERRECTORADO DE INVESTIGACION
FACULTAD DE INGENIERÍA
ESCUELA PROFESIONAL DE INGENIERÍA CIVIL**

“DETERMINACIÓN Y EVALUACIÓN DE LAS PATOLOGÍAS EN
ESTRUCTURAS MIXTAS DEL PABELLÓN “B” DE LA
INSTITUCION EDUCATIVA FE Y ALEGRÍA N° 19, DISTRITO DE
HUARAZ, PROVINCIA DE HUARAZ, DEPARTAMENTO DE
ANCASH - 2017”

**TESIS PARA OPTAR EL TÍTULO PROFESIONAL DE:
INGENIERA CIVIL**

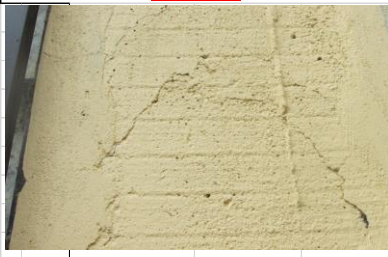
(F) FISURAS	(E) EROSION	ABRASION (A)		CANGREJERA (CA)		LEVE	MODERADO	SEVERO	
(G) GRIETAS	ESCAMADO (ES)	POLVO/SUCIEDAD (P)				1	2	3	
DESCRIPCION				OBSERVACIONES			FOTOGRAFIAS		
<p>En el tramo 9 de longitud = 4.575 m; se observo las patologías: Escamado, Polvo/Suciedad, abrasión, Fisuras Y Cangrejeras. Los posibles factores pueden ser un mal proceso constructivo, materiales deficientes, escaso recubrimiento, falta de protección del concreto, curado deficiente, exposición a la lluvia, temperaturas bajas, reacción ácidas y alcalinas, deterioro por el transcurrir del tiempo, exposición a sismos, entre otros.</p>				<p>Se considera: Viga: 0.30*4.20 Columna: 0.30*6.05 Muro: 2.1*4.2</p>

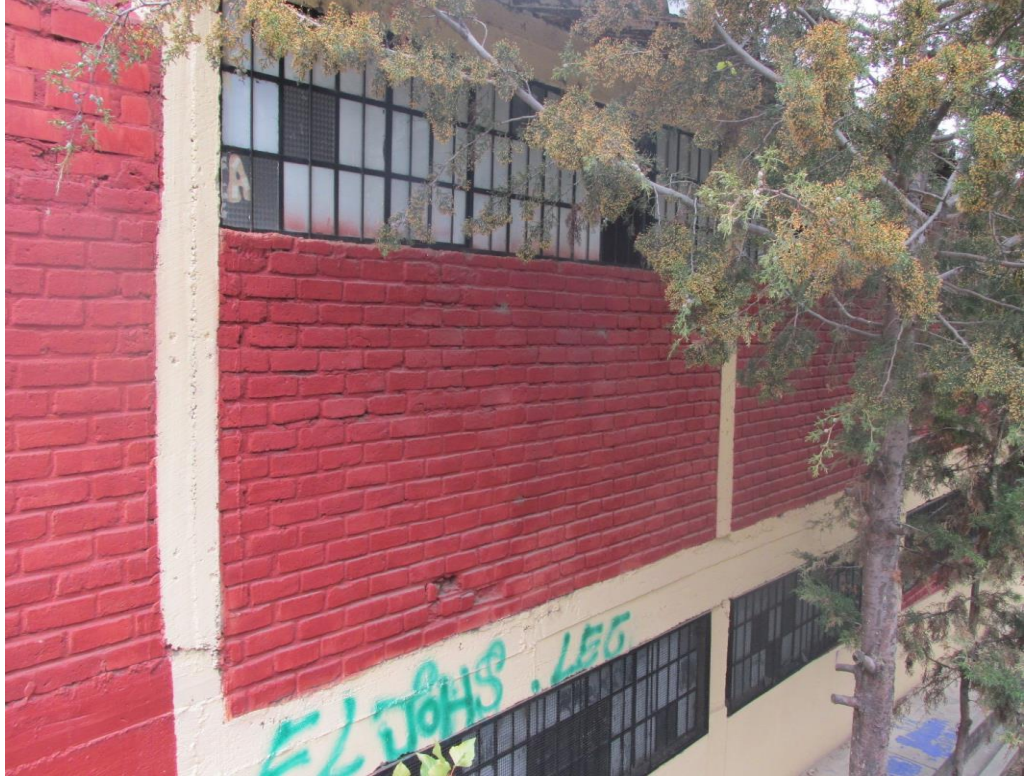
3.1. PATOLOGÍA: EROSIÓN EN MURO, TRAMO UM - 02

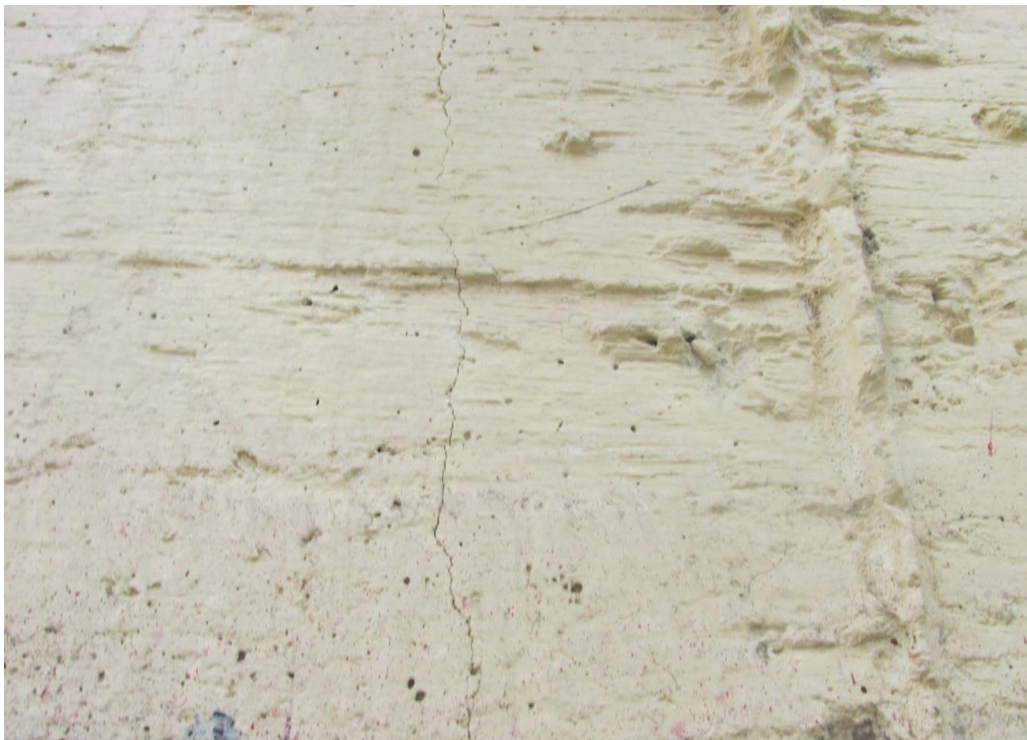
3.2. PATOLOGÍA: FISURA EN VIGA, TRAMO UM - 03

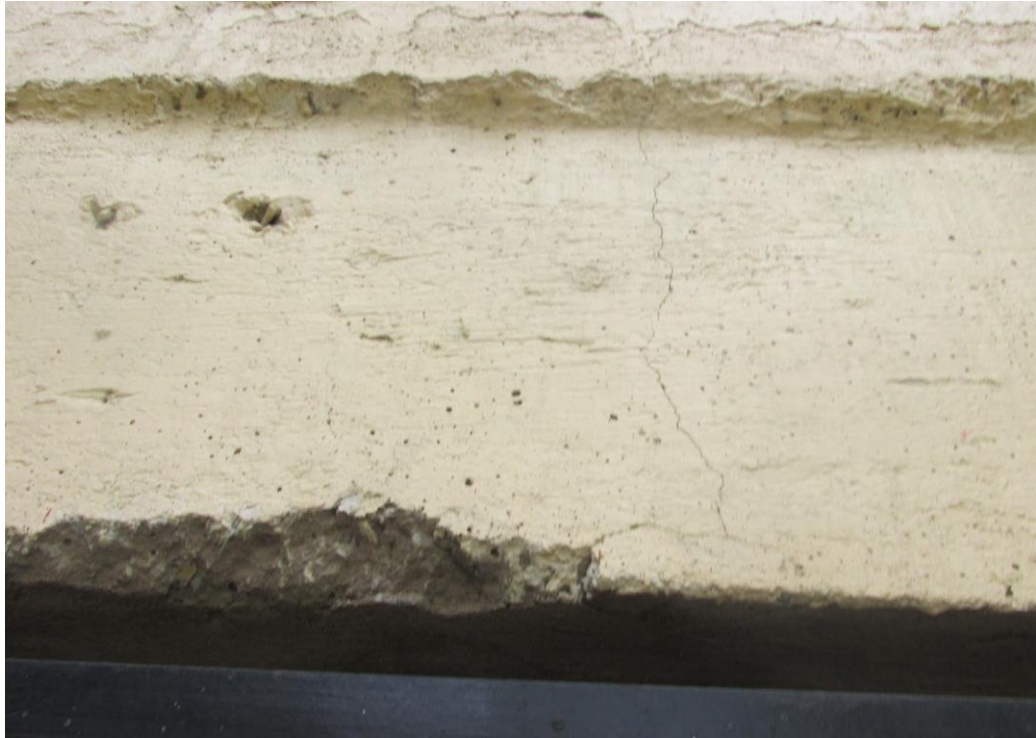
3.3. PATOLOGÍA: FISURA EN VIGA, TRAMO UM - 04

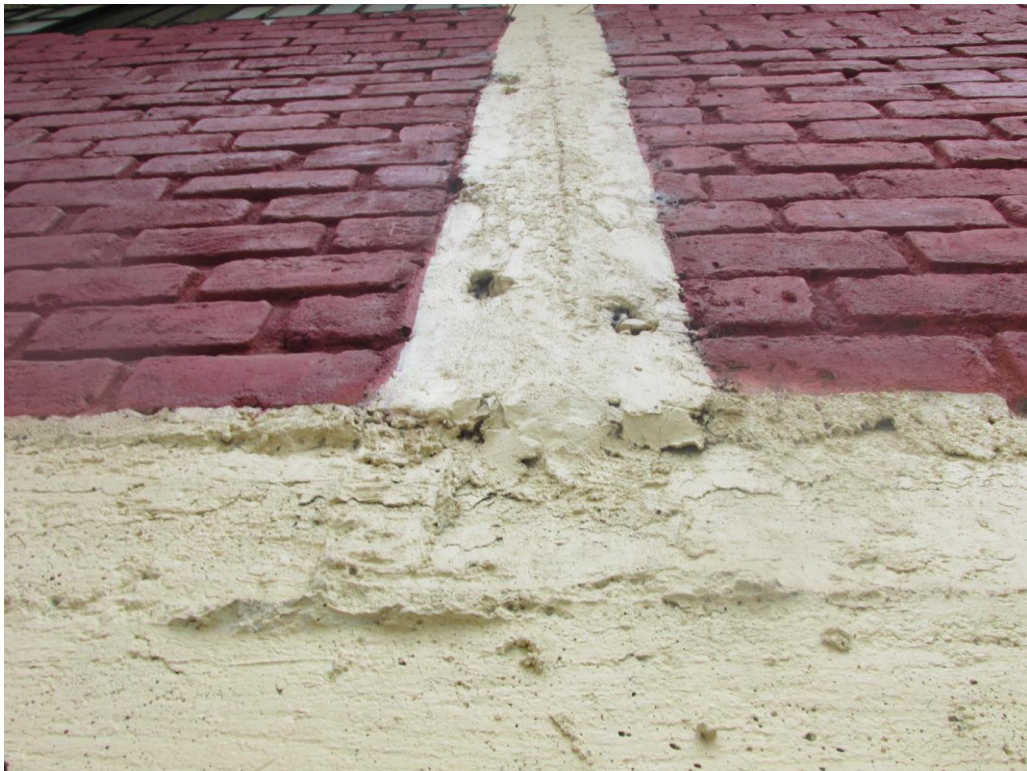
3.4. PATOLOGÍA: ABRASIÓN EN COLUMNA Y VIGA, TRAMO UM - 03

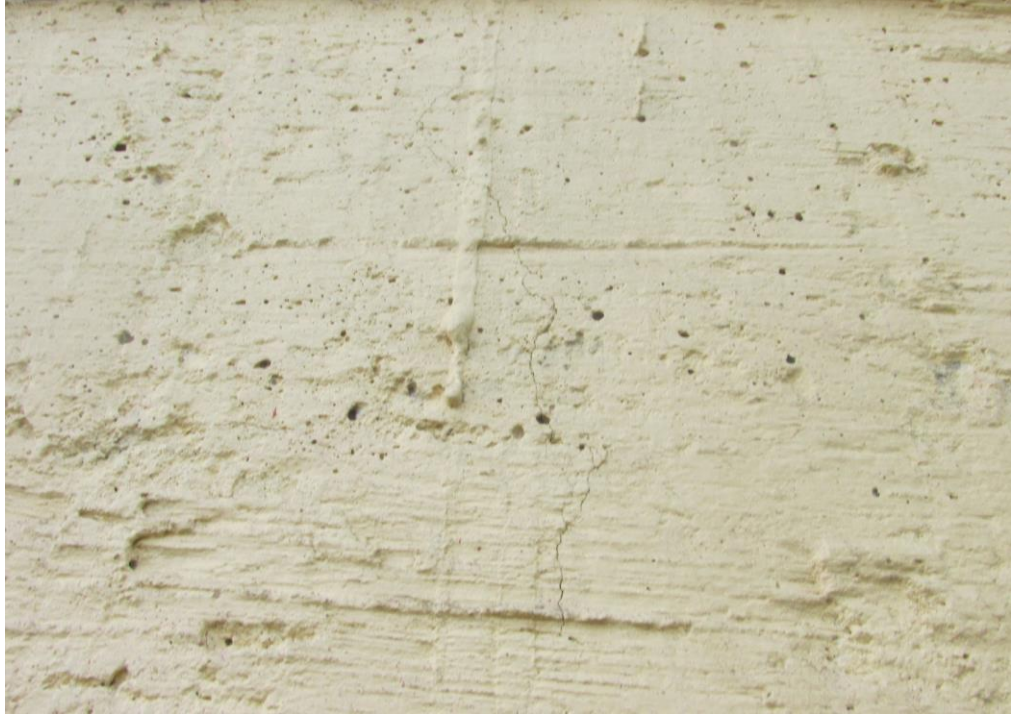
3.5. PATOLOGÍA: ABRASIÓN EN COLUMNA Y VIGA, TRAMO UM - 01

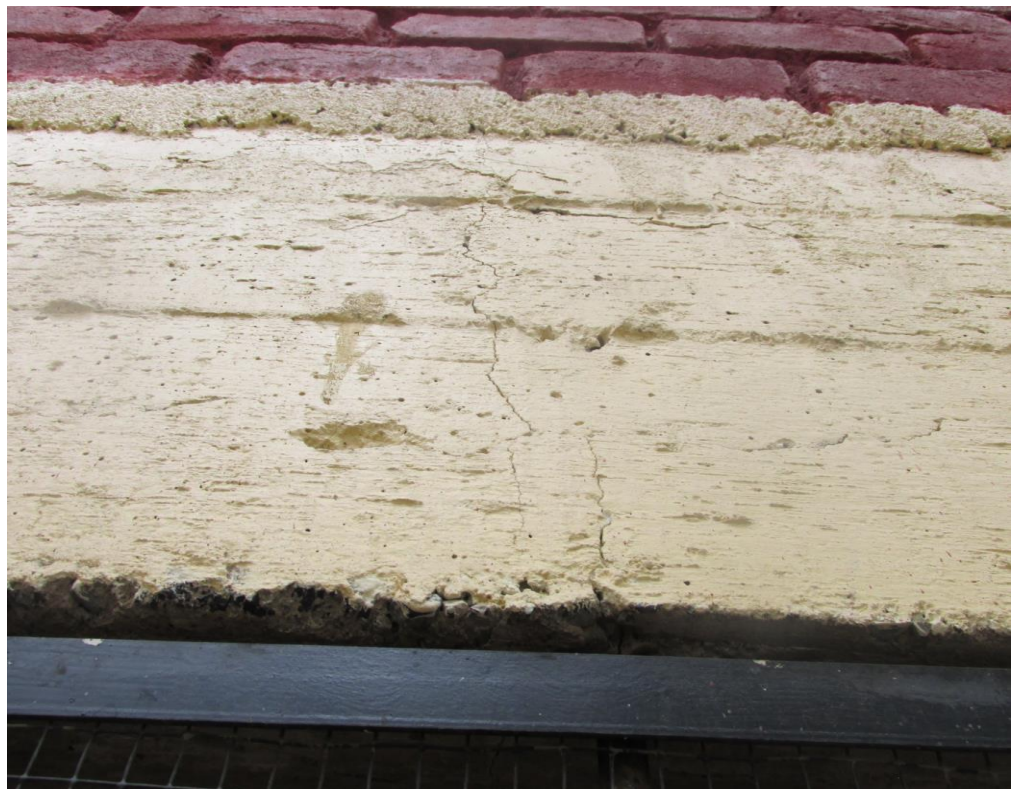
3.6. PATOLOGÍA: FISURA ENCONTRADA EN VIGA, TRAMO UM - 02
