UNIVERSIDAD CATÓLICA LOS ÁNGELES
CHIMBOTE

FACULTAD DE INGENIERÍA
ESCUELA PROFESIONAL DE INGENIERÍA
CIVIL

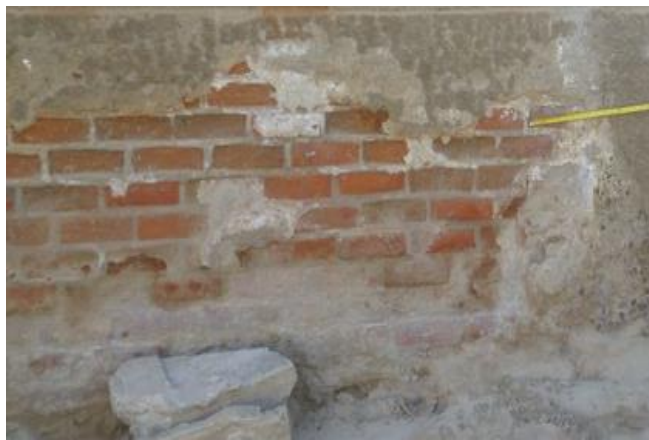
Fuente: Elaboración propia (2017).

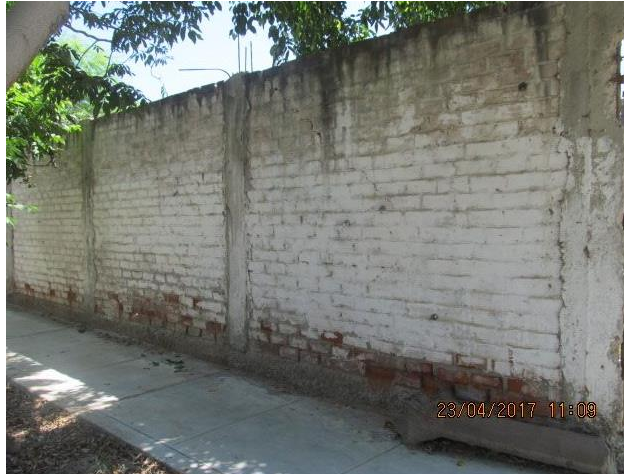
Fuente: Elaboración propia (2017).

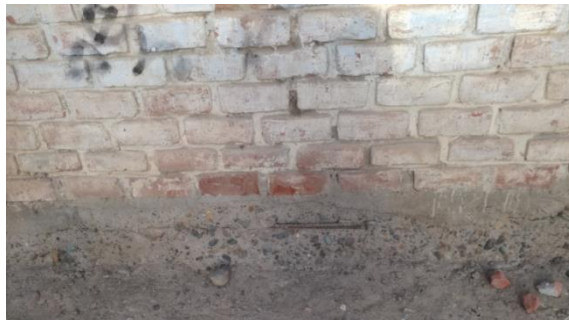
Fuente: Elaboración propia (2017).

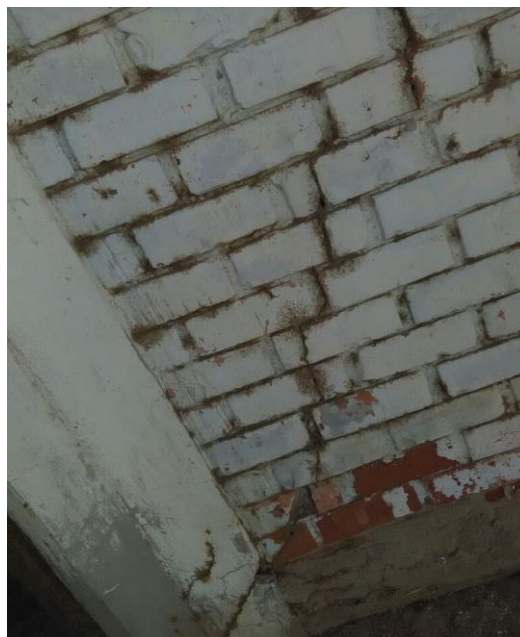
Fuente: Elaboración propia (2017).

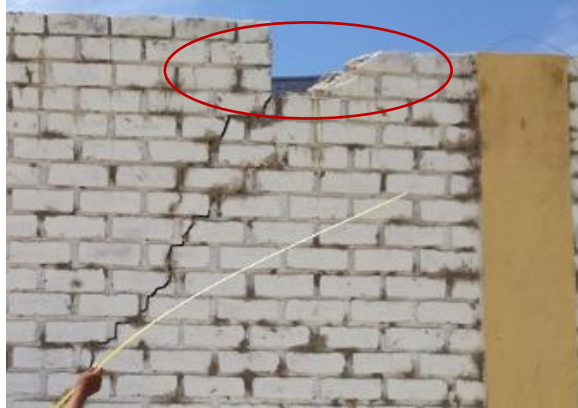
Fuente: Elaboración propia (2017).

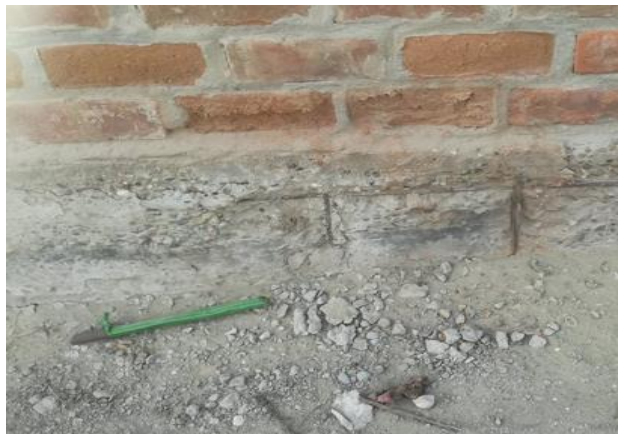
Fuente: Elaboración propia (2017).

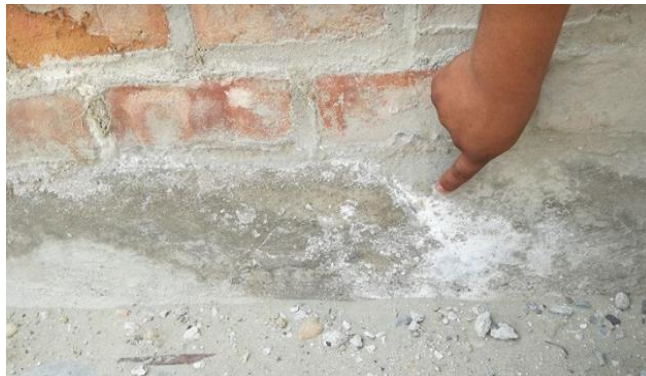
Fuente: Elaboración propia (2017).

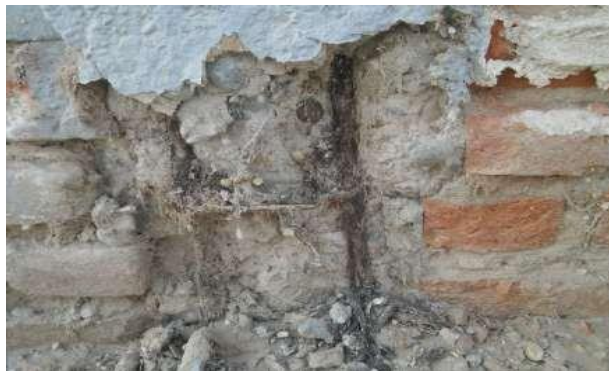
Fuente: Elaboración propia (2017).

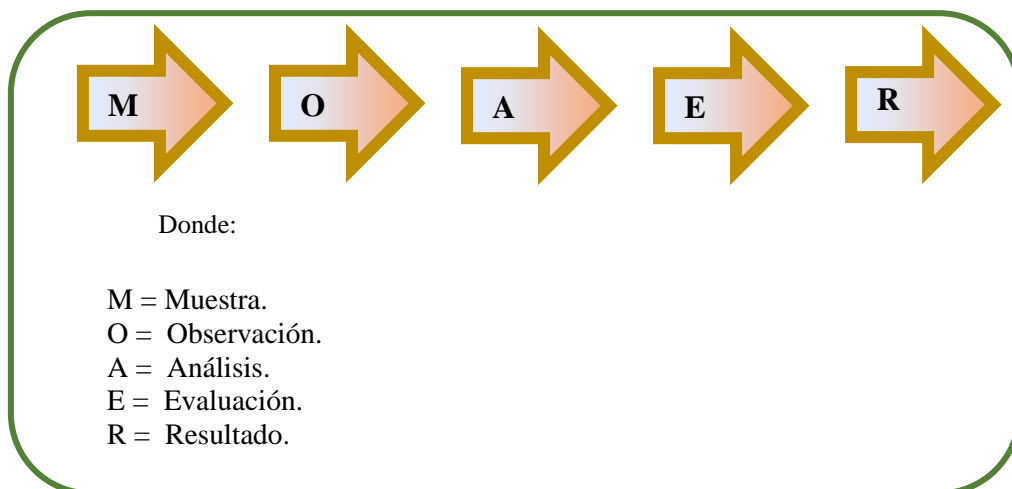
Fuente: Elaboración propia (2017).

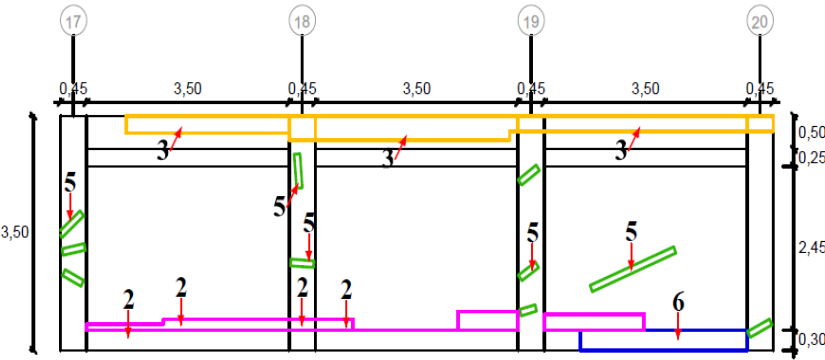
Fuente: Elaboración propia (2017).

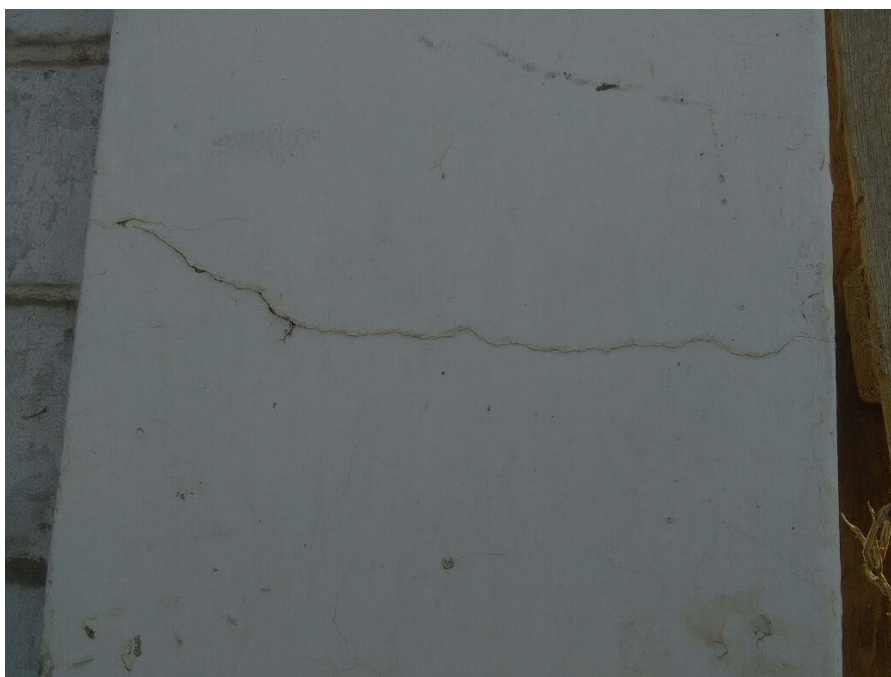
Fuente: Elaboración propia (2017).

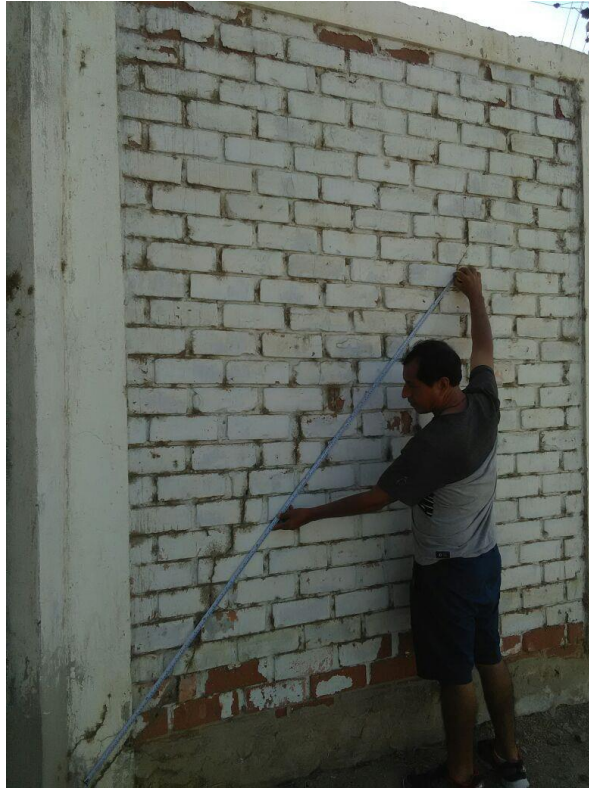
Fuente: Elaboración propia (2017).

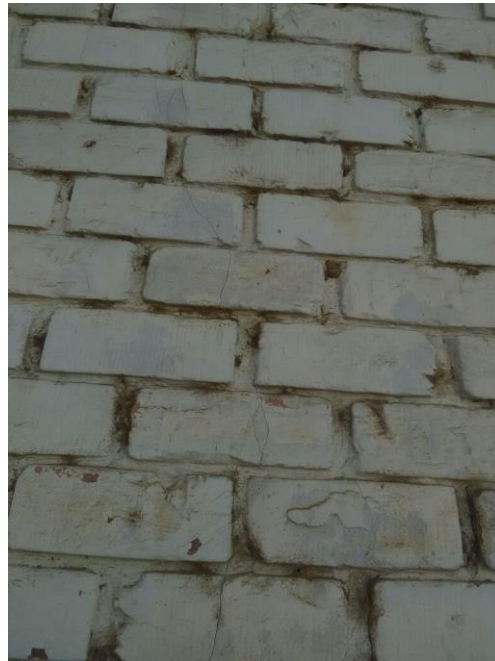
Fuente: Elaboración propia (2017).
