**EVALUACIÓN Y MEJORAMIENTO DE LA
ESTRUCTURA HIDRÁULICA PARA MEJORAR EL
SISTEMA DE ABASTECIMIENTO DE AGUA POTABLE
DEL CASERÍO DE RANGUAS, DISTRITO DE YANAC,
PROVINCIA DE CORONGO, DEPARTAMENTO DE
ÁNCASH – 2023.**

**TESIS PARA OPTAR EL TÍTULO PROFESIONAL DE
INGENIERO CIVIL**

**AUTOR
PAULINO ACUÑA, WINKOL AMORIN
ORCID: 0000-0002-2944-3396**

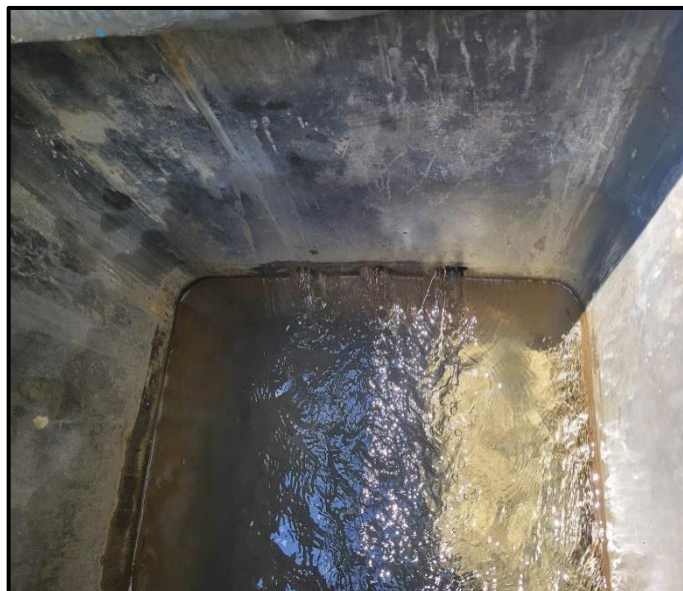
Con la evaluación realizada a la primera captación es la que abastece a toda la población con un caudal de 0.33l/s la cual es más que suficiente para una población de 240 personas y

además el encargado menciona que esta fuente también se le realiza la limpieza respectiva cada 4 meses, se observó que los componentes de la captación se encuentran en buen estado, funcionando por lo cual se concluye que no necesita mejoramiento.

Figura 11:Llorones

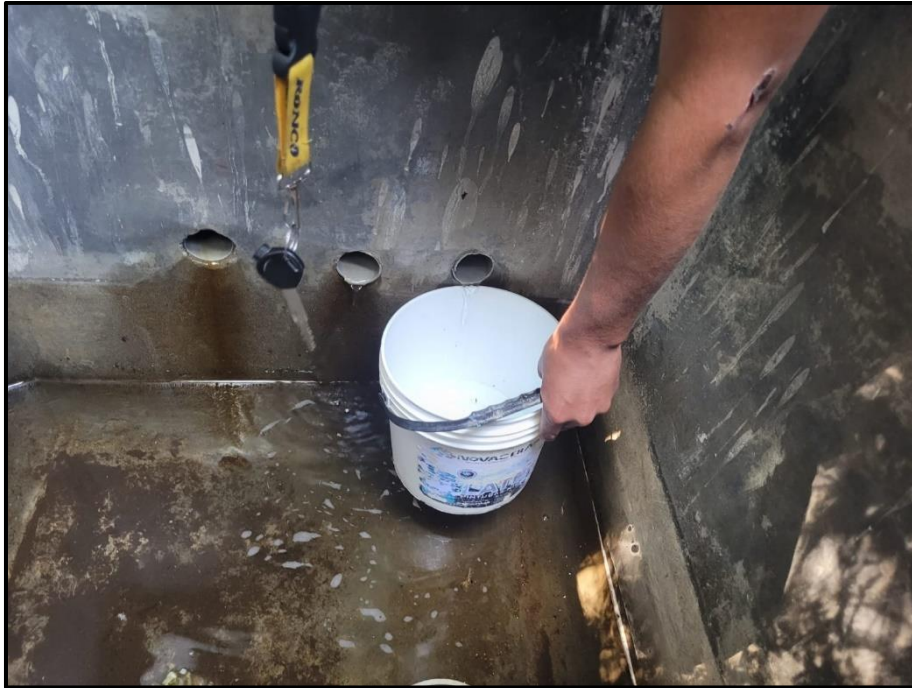
Con la evaluación realizada el caudal dos es mínimo según la prueba realizada por medición directa por que nos encontramos en época de sequía (junio, julio, agosto, setiembre) pero la cual no afecta a la población porque esta captación solo es un apoyo para la captación uno la con un caudal 0.33l/s es suficiente para una población de 240 personas , sus componentes se encuentran funcionando y cumpliendo sus funciones cada uno de ellas estas características puede ser una consecuencia de que se realizan los mantenimientos adecuados cada cuatro meses y por lo tanto no necesita un mejoramiento.

Figura 12:Evidencia del cálculo de caudal

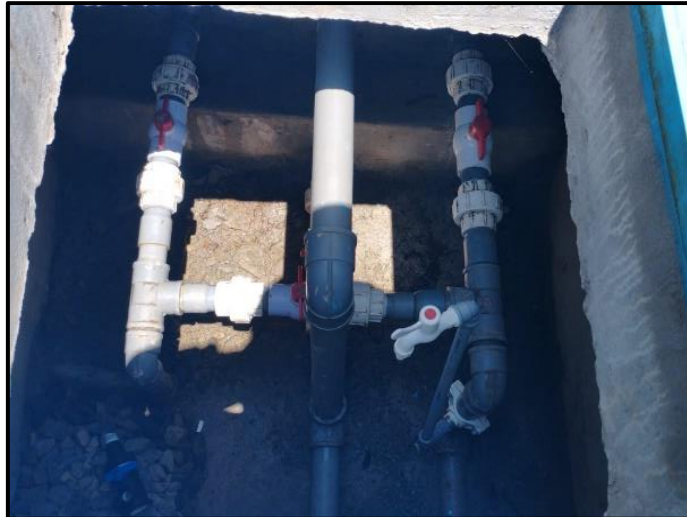
El reservorio satisface por el momento a toda la población y no necesita un mejoramiento, sus componentes se encuentran cumpliendo su funcionabilidad, de la caseta de cloración todos sus componentes están en funcionamiento según lo verificado respectó al tiempo de cloración que se realiza es cada 2 meses con un tipo de cloración sólida. Las llaves del reservorio están cumpliendo su función con normalidad y no es necesario un mejoramiento.

Figura 13: llaves de reservorio

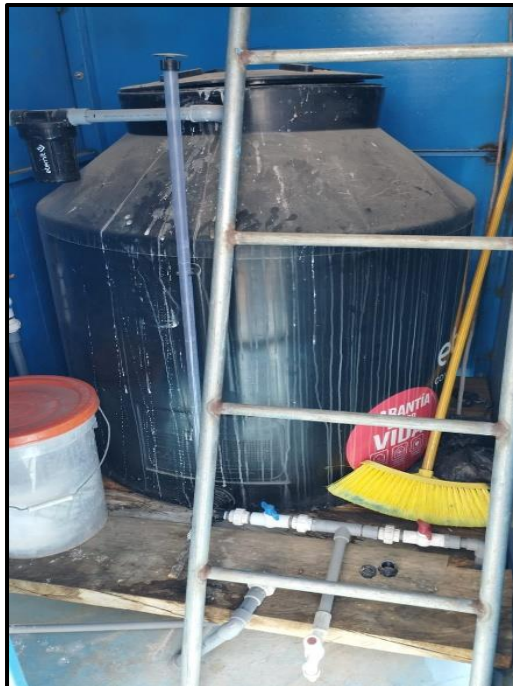
Figura 14: Sistema de cloración

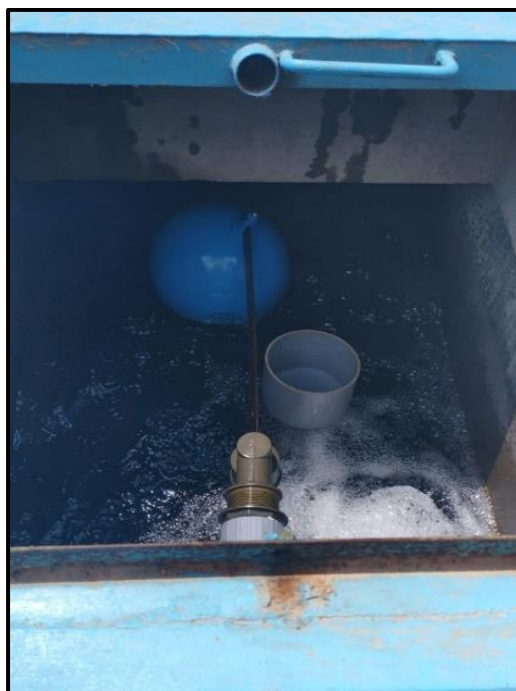
La línea de aducción se encuentra enterrada a 0.60m de profundidad y la distancia de toda la línea de aducción es de 253m en la cual en el transcurso de su línea cuenta con dos cámaras rompe presión tipo 7 la cual estas reducen la presión del agua, de tal manera que estas remplazan a la válvula de aire y purga porque existe mucha diferencia de altura, y todos sus componentes se encuentran en buen estado por lo cual no necesita mejoramiento.

Figura 15:CPR7 Interno de la línea de aducción

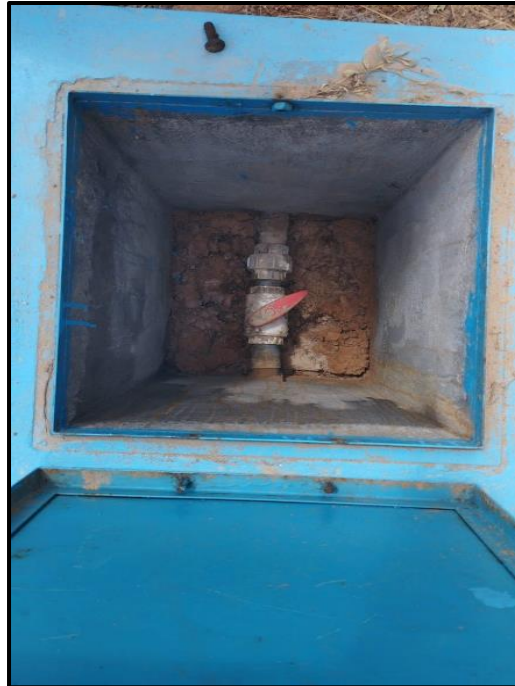
La red de distribución es de tipo ramificada porque las viviendas se encuentran apartadas uno del otro por tal motivo el sistema cuenta con dos matrices principales y dos secundarios estas se encuentran funcionando y cumpliendo cada cual su función también se presenta 7 CPR7 la cual 1 de ellas no tienen la bolla por (rotura por la presión de agua). Entonces podemos mencionar que necesita un mejoramiento.

Figura 16:Llave de la matriz principal

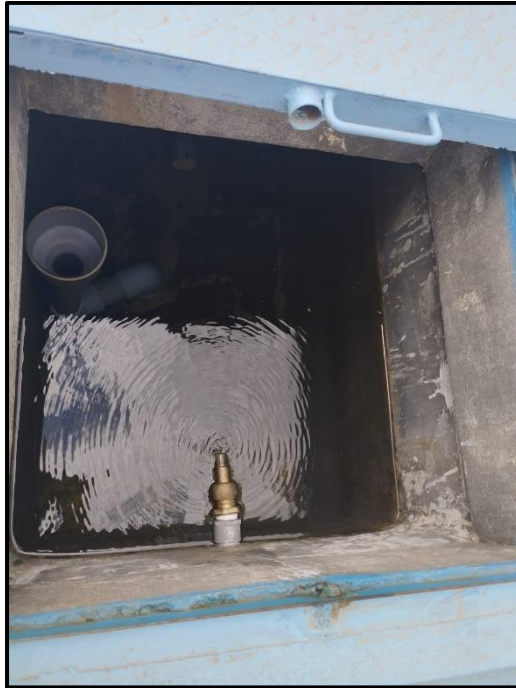
Figura 17:Segunda CPR7 sin bolla

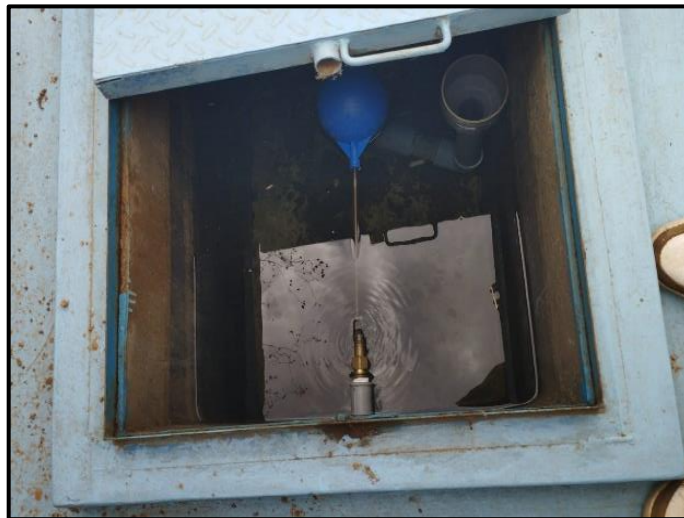
Figura 18:CPR7 en buen estado

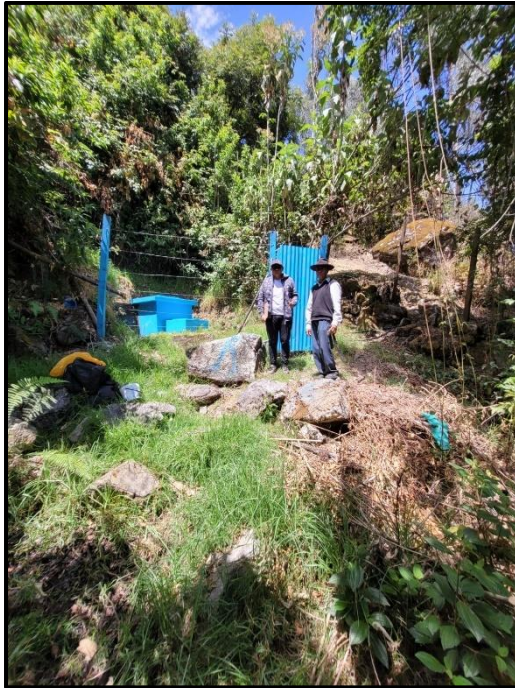
Con la evaluación realizada a la primera captación de tipo ladera de una antigüedad de 7 años podemos deducir que todas las estructuras hidráulicas aún se encuentran en buen estado y cumpliendo su funcionabilidad, por otro lado, tenemos las tapas sanitarias del tanque de almacenamiento, caja de control la cual estas presentan oxido encima y estas pueden llegar afectar su funcionabilidad, el cerco perimétrico no cumple con su función al no ser construido con los materiales adecuados por lo tanto, necesita mejoramiento.

Figura 19:Captación 1

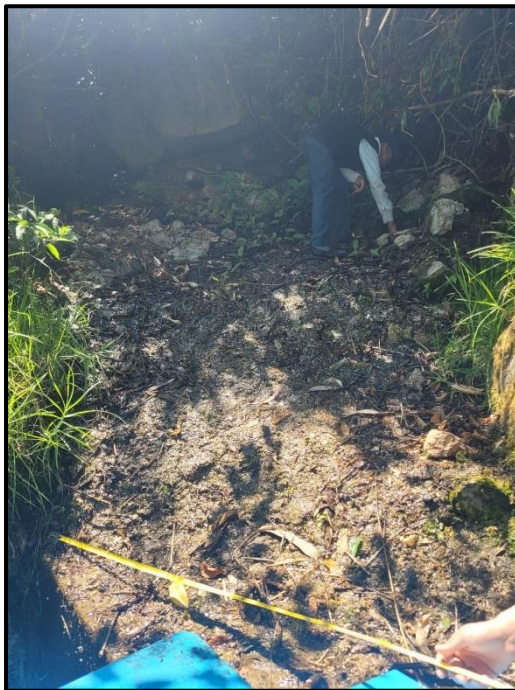
Figura 20:Medición de la zanja de coronación

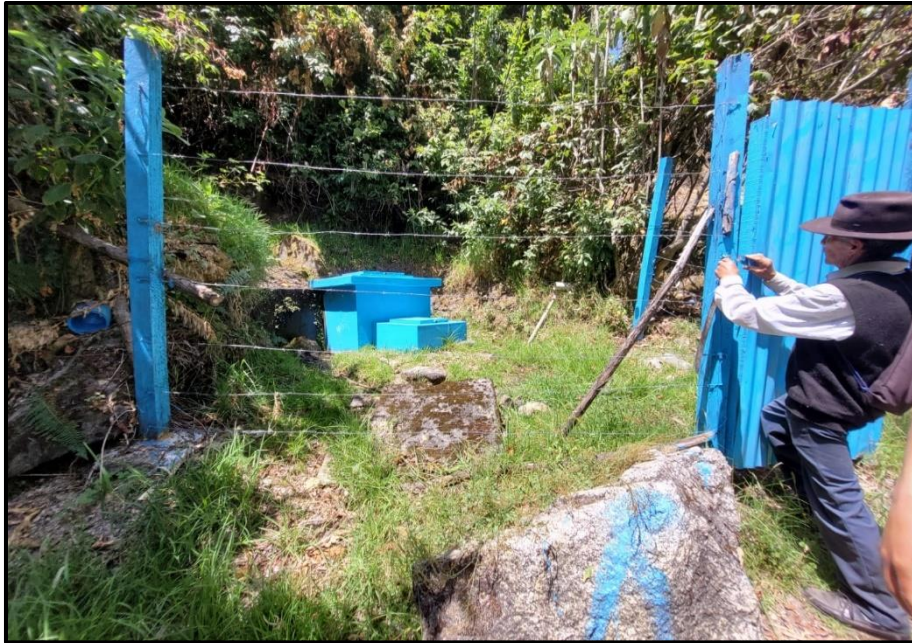
Con la evaluación realizada a la segunda captación todas las estructuras hidráulicas se encuentran en buen estado, pero requieren una limpieza de malezas tanto en la zanja de coronación como en el sello de protección, así como también las tapas sanitarias del tanque de almacenamiento están con oxido, el cerco perimétrico no cumple con su función al no ser construido con los materiales adecuados, por lo tanto, necesitan mejoramiento.

Figura 21:Captacion 2
Fuente: Evidencia de campo

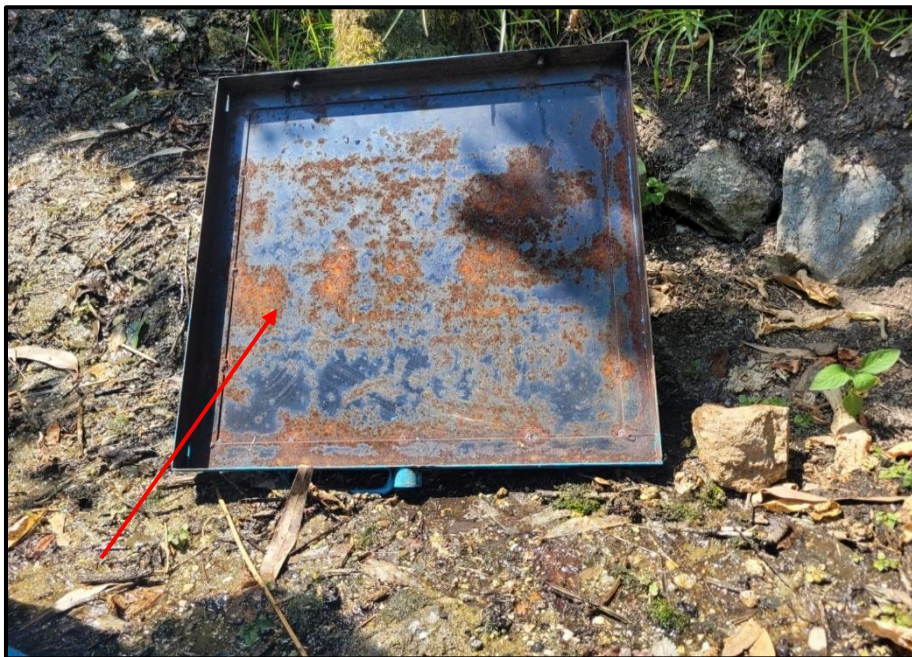
Figura 22:Oxido de la tapa sanitaria del tanque de almacenamiento
Fuente: Evidencia de campo

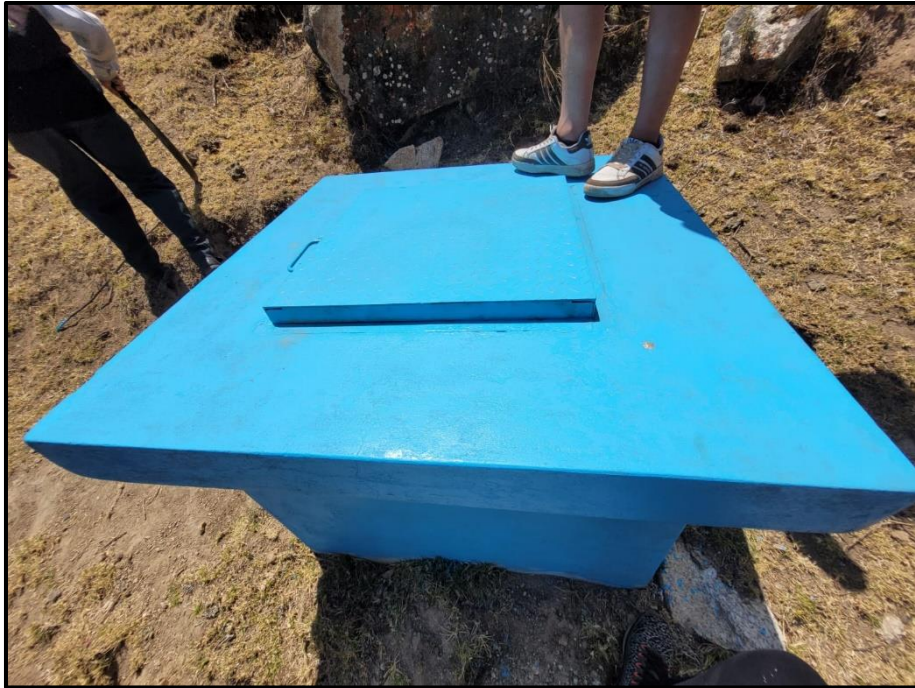
Figura 23:Camara de reunión

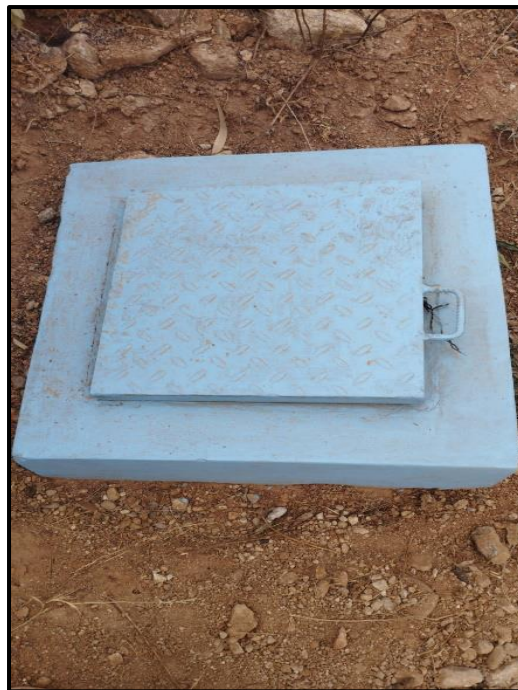
CAMARA ROMPE PRESION TIPO 6	Es de concreto con dimensiones ancho 1.12 m x largo 1.12 m x 0.85 m de alto y con un volumen de 0.936 m ³ , cuenta con tapa sanitaria de 0.60m x 0.60m.	Se encuentra en buen estado sin deterioro, en cambio la tapa sanitaria si presenta óxido encima.
PASE AEREO 3	La longitud es de 10m cuenta con dos cimentaciones 1 en cada horizonte, 2 torres de 2m y de ancho 0.20m de concreto la cual tiene forma cuadrada, cuentan con cables principales de 5/8, el cable de la péndula de 1/4 y la separación de la péndula es de 1 m, la tubería está cubierta con un tubo galvanizado de 3" la cual por esta es que pasa la línea de conducción.	Está cumpliendo con su función de sostener la tubería de la línea de aducción y se encuentra en buen estado, pero evidencia falta de limpieza, mantenimiento de los cables y péndula

Con la evaluación realizada a las estructuras de la línea conducción consta de 5 pases aéreos la cual todas ellas se encuentran en buen estado, pero evidencian falta de limpieza y mantenimiento, cuenta con 1 cámara de reunión y 1 cámara rompe presión tipo 6 su tapa sanitaria presenta oxido y requiere de mejoramiento.

Figura 24:CPR6

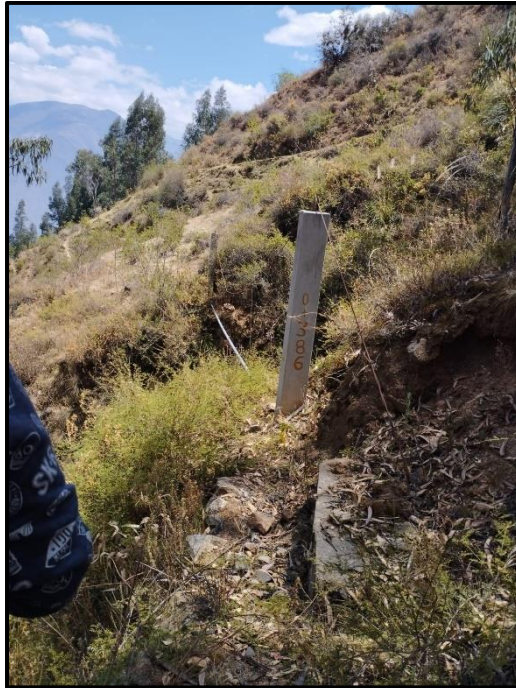
Figura 25: Pase aéreo 1

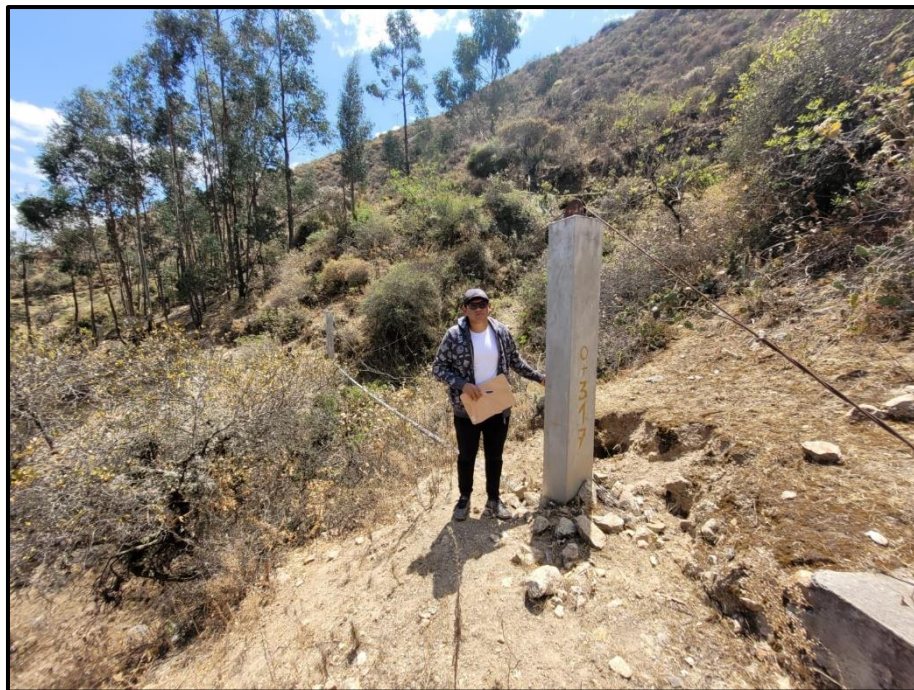
PASES AEREO 2	Cuenta con una tubería galvanizado de 3" de 7 m por la cual pasara la línea de conducción de 2"	Se encuentra en buen estado, funcionando
CAMARA ROMPE PRESION TIPO 6	Cuenta con un volumen de 0.864m ³ , el ingreso de la tubería es de 2", la canastilla de es de PVC su diámetro es de 2.0", su cono de rebose es de 3", el tubo de salida su diámetro es de 2".	La cámara rompe presión se encuentra en buen estado sin deterioro en sus componentes y el volumen de la cámara satisface el caudal conducido
PASES AEREOS 3	Cuenta con una tubería galvanizado de 3" de 10 m por la cual pasara la línea de conducción de 2"	Se encuentra en buen estado, funcionando
PASES AEREOS 4	Cuenta con una tubería galvanizado de 3" de 5 m por la cual pasara la línea de conducción de 2"	Se encuentra en buen estado, funcionando
PASES AEREOS 5	Cuenta con una tubería galvanizado de 3" de 15 m por la cual pasara la línea de conducción de 2"	Se encuentra en buen estado, funcionando

Figura 26: Pase aéreo 2

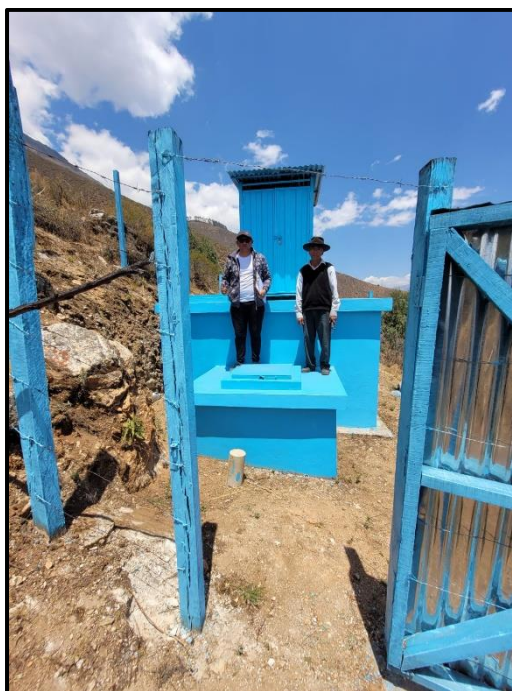
INDICADORES	RECOLECCION DE DATOS	EVALUACION
MATERIAL DE COTRUCCION	Concreto armado	Se encuentra en buen estado no presenta fisuras ni grietas
FORMA DEL RESERVORIO	forma cuadra con dimensiones de ancho 2.32 m x largo 2.32 m x 2.70 m de alto y con un volumen de 12.696m ³	Se encuentra en buen estado y no presenta ningún tipo de patologías que puedan afectar a su funcionamiento.
TAPA SANITARIA DEL RESERVORIO	Es de material metálico con dimensiones 0.60m x0.60m	Se encuentra en buen estado, no presenta oxido
CASETA DE VALVULAS	forma cuadrada es de concreto que tiene las siguientes dimensiones 1.35 x1.63x1.20	Buen estado no presenta fisuras ni grietas
TAPA SANITARIA DE CASETA DE VALVULA	Es de material metálico con dimensiones 0.60m x0.60m	Presenta oxido encima, pero se encuentra funcionando
CERCO PERIMETRICO	forma cuadrada su área es 36 m ² . cuenta con los siguientes materiales de construcción madera, púas y la puerta de calamina	Se encuentra en buen estado, pero no es seguro para el reservorio

Realizado la evaluación estructural del reservorio de tipo apoyada se deduce que todas las estructuras se encuentran cumpliendo su funcionalidad a excepción de la tapa sanitaria de la caja de válvula y el cerco perimétrico que no cumple con su función al no ser construido con los materiales adecuados, por lo tanto, necesitan mejoramiento

Figura 27:Reservorio

INDICADORES	EVALUACION	MEJORAMIENTO
TAPA SANITARIA	Presenta oxido encima, pero se encuentra funcionando y cumpliendo su rol de almacenamiento	Se propone tapa sanitaria galvanizada con un costo de 570 soles
TANQUE DE ALMACENAMIENTO	El reservorio no cuenta con una escalera de peldaños la cual con ella se deberá realizar la limpieza respectiva.	Se propone una escalera de peldaños de un material inoxidable la cual cuenta con un costo de 150 soles
CERCO PERIMETRICO	El cerco perimétrico del reservorio es un cerco rustico con un material de madera y pues su área es de 25 m ²	Se propone un cerco perimétrico con alambre y malla galvanizada el cerco tendrá un área de 36m ² con una altura de 2.40m esta tiene un costo de 8,690.00 mil soles.

El mejoramiento que propone en el reservorio es instalación de tapa sanitaria galvanizada del tanque de almacenamiento, implementación de escalera con peldaños en el reservorio la cual facilitara la limpieza. En el cerco perimétrico se propone realizarlo con alambre galvanizada poste de tubo negro y una puerta con malla para dar más seguridad de los animales que se encuentran en la intemperie, o personas no autorizadas todo el mejoramiento del reservorio tendrá un costo de 9,410.00 mil soles.

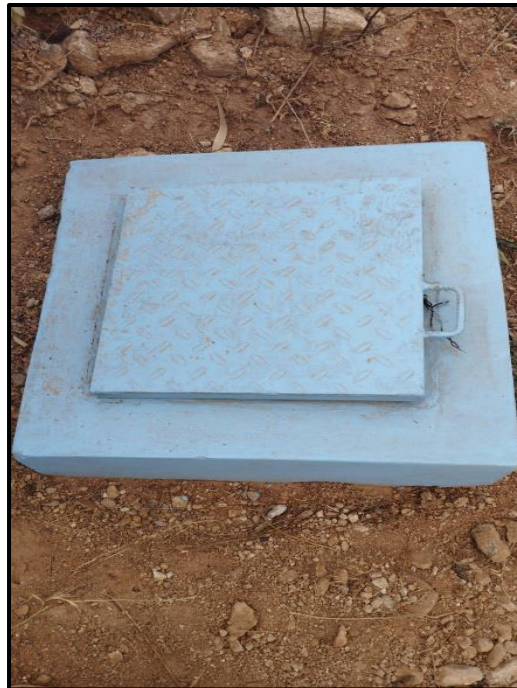
La línea de aducción se encuentra enterrada a aproximadamente unos 0.60m de profundidad en el trascurso de su línea cuenta con dos cámaras rompe presión tipo 7 la cual estas reducen la presión del agua, así como también remplazan a la válvula de aire y purga porque existe mucha diferencia de altura estas se encuentran en buen estado, y 1 tapa sanitaria presenta oxido la cual esta necesita mejoramiento.

Figura 28:CPR7 de la línea de aducción

- la línea de aducción se encuentra en buen estado a excepción de la tapa sanitaria de CPR7 la cual presenta oxido, entonces para el mejoramiento de la línea de aducción tiene un costo de 520 soles. Estos resultados no guardan cierta similitud por lo sostenido por Sánchez y Bernal(3) 2019 en su tesis; **“Análisis Del Sistema De Abastecimiento De Agua Potable De La Ciudad De Jipijapa (Manabí - Ecuador) Año 2019”** donde mencionan que se pudo concluir que algunas de las estructuras que componen el sistema de aducción de Macanal Boyacá se encuentran bastante deterioradas y necesitan de un mejoramiento para evitar pérdida total de estas; por lo que se debe tener en cuenta.

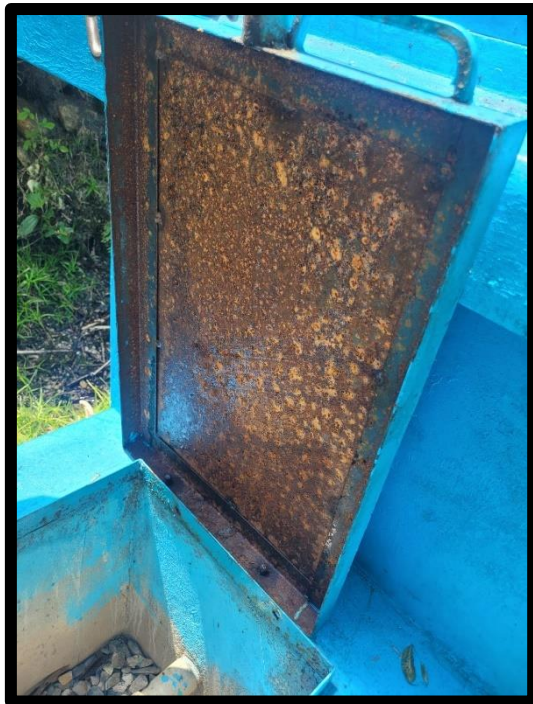
Figura 53:Tapa sanitaria de la captación 2

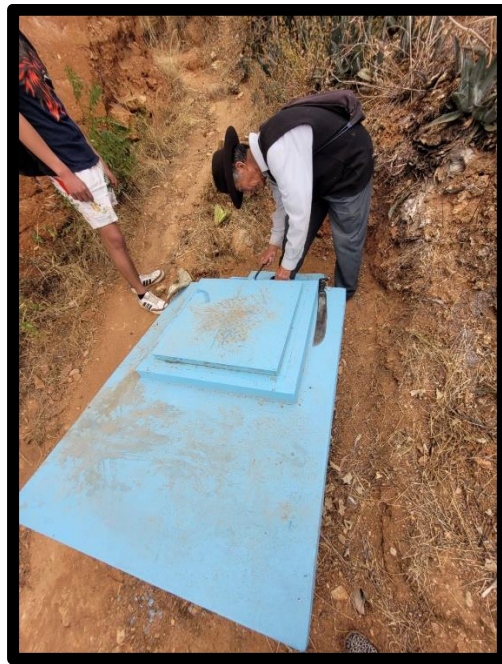
Figura 59: Evaluación de la CRP7
