UNIVERSIDAD CATÓLICA LOS ÁNGELES
CHIMBOTE

FACULTAD DE INGENIERÍA
ESCUELA PROFESIONAL DE INGENIERÍA
CIVIL

DETERMINACIÓN Y EVALUACIÓN DE PATOLOGÍAS
DE LAS ESTRUCTURAS DE ALBAÑILERÍA CONFINADA
DEL CERCO PERIMÉTRICO DE LA INSTITUCIÓN
EDUCATIVA INICIAL 059, DEL ASENTAMIENTO
HUMANO EL CARMEN, DISTRITO DE LA UNIÓN,
PROVINCIA PIURA, REGIÓN PIURA, SETIEMBRE DEL
AÑO 2017.

TESIS PARA OPTAR EL TÍTULO PROFESIONAL DE
INGENIERA CIVIL

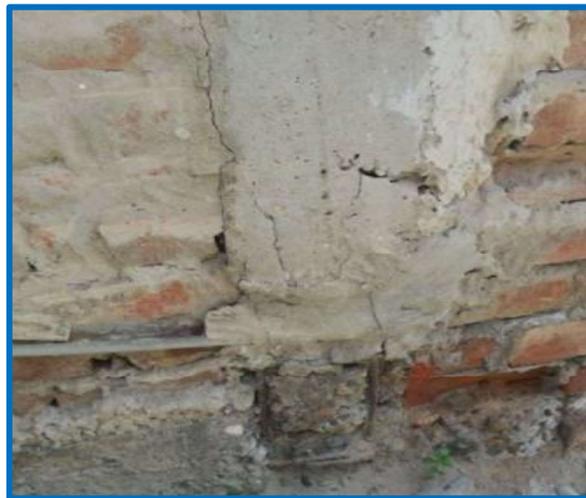
Gráfico 7: Patologías en la parte inferior de columna.

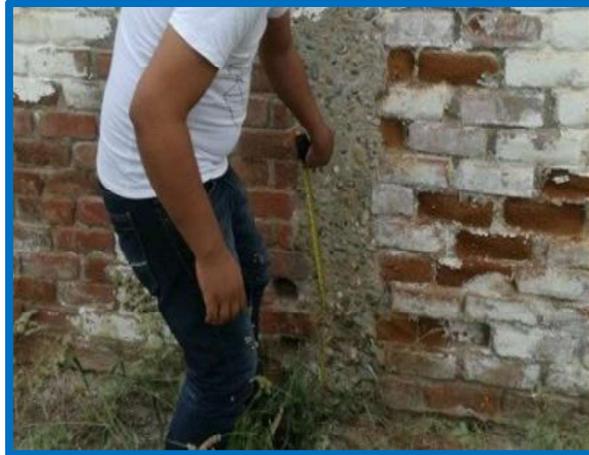
Gráfico 8: Patologías en muros de albañilería confinada

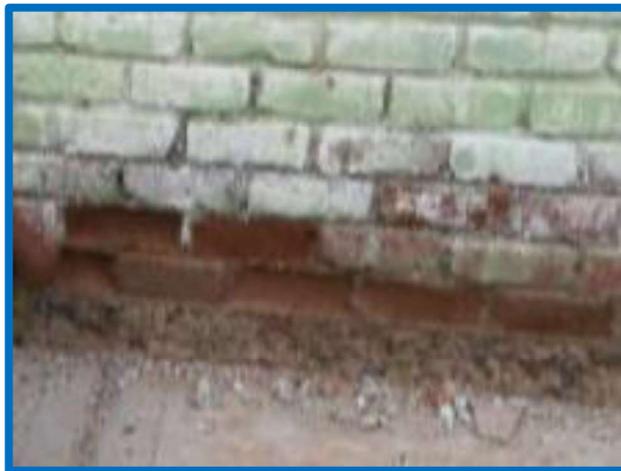
Gráfico 10: Erosión afectando la parte inferior del muro de albañilería.

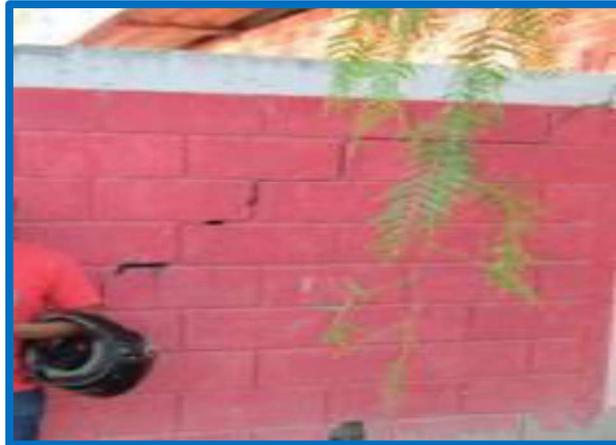
Gráfico 11: Grieta afectando todo el muro de albañilería.

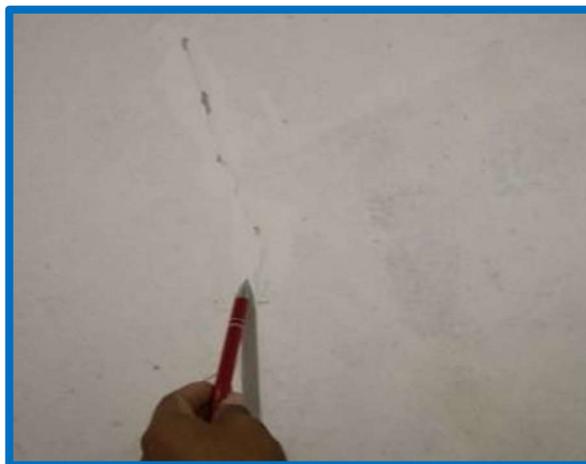
Gráfico 12: Fisura en acabado del muro de albañilería.

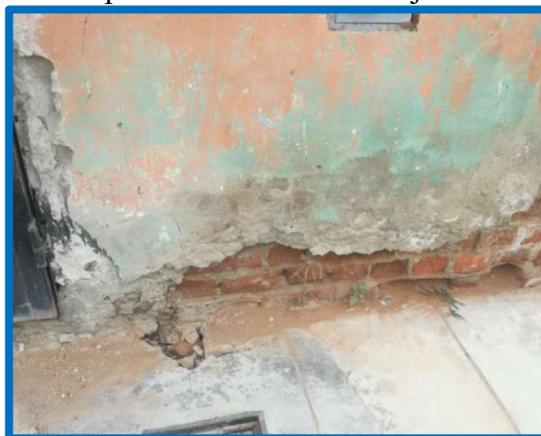
Gráfico 16: Desprendimiento en el tarrajeo del muro de albañilería

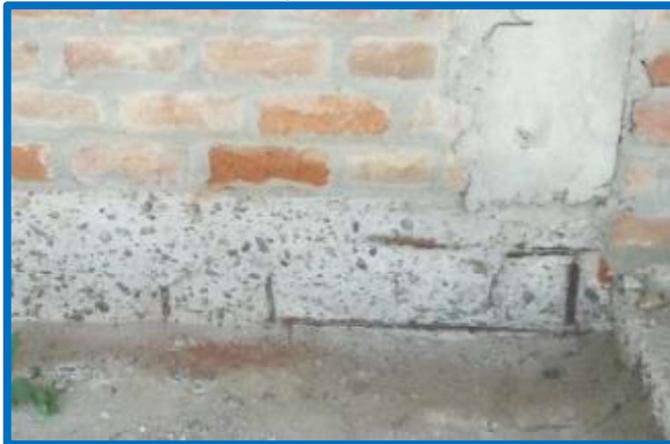
Gráfico 17: Oxidación y corrosión en el Sobrecimiento.

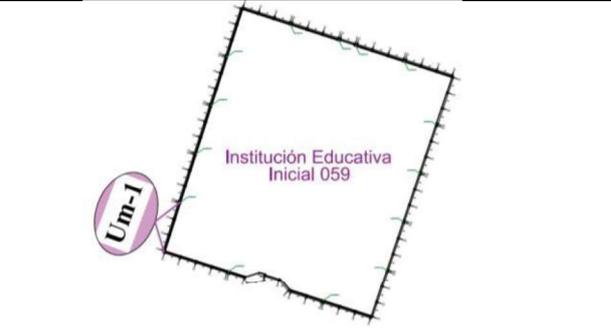
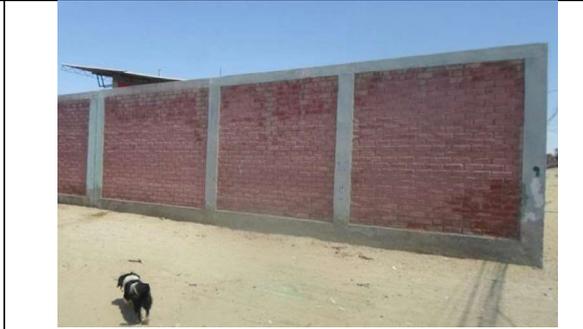
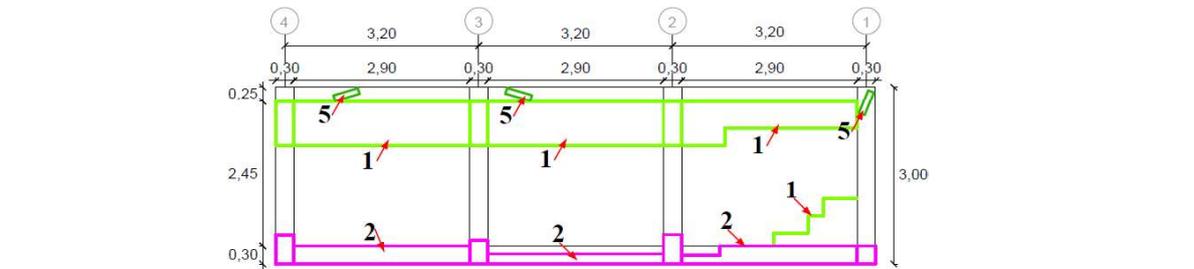
Análisis de patologías identificadas por elemento														
Elementos			Columna			Sobrecimiento			Muro			Viga		
			Área:	3,60	m2	Área:	2,61	m2	Área:	21,32	m2	Área:	2,18	m2
Lesión	Símbolo	Patología	Área con patologia (m2)	% Área con patologia	Nivel de severidad	Área con patologia (m2)	% Área con patologia	Nivel de severidad	Área con patologia (m2)	% Área con patologia	Nivel de severidad	Área con patologia (m2)	% Área con patologia	Nivel de severidad
Físicas	1	Humedad	0,66	18,33%	L	0,00	0,00%	L	6,14	28,80%	L	0,00	0,00%	L
	2	Erosión	0,54	15,00%	L	2,14	81,99%	S	0,00	0,00%	L	0,00	0,00%	L
	3	Suciedad	0,00	0,00%	L	0,00	0,00%	L	0,00	0,00%	L	0,00	0,00%	L
Mecánicas	4	Grietas	0,00	0,00%	L	0,00	0,00%	L	0,00	0,00%	L	0,00	0,00%	L
	5	Fisuras	0,04	1,11%	L	0,00	0,00%	L	0,00	0,00%	L	0,08	3,67%	L
	6	Desprendimiento	0,00	0,00%	L	0,00	0,00%	L	0,00	0,00%	L	0,00	0,00%	L
Químicas	7	Eflorescencia	0,00	0,00%	L	0,00	0,00%	L	0,00	0,00%	L	0,00	0,00%	L

8	Oxidación y Corrosión	0,00	0,00%	L	0,00	0,00%	L	0,00	0,00%	L	0,00	0,00%	L
Total			1,24	34,44%		2,14	81,99%		6,14	28,80%		0,08	3,67%	
Nivel de severidad predominante			Leve			Severo			Leve			Leve		
Análisis general de la unidad de muestra														
Área total de la unidad de muestra (m2)			Columna		Sobrecimiento		Muro		Viga					
			Área afectada (m2)	% Área afectada	Área afectada (m2)	% Área afectada	Área afectada(m2)	% Área afectada	Área afectada (m2)	% Área afectada	Área afectada (m2)	% Área afectada	Área afectada (m2)	% Área afectada
29,71			1,24	4,17%	2,14	7,20%	6,14	20,67%	0,08	0,27%				
Elevación de la unidad de muestra

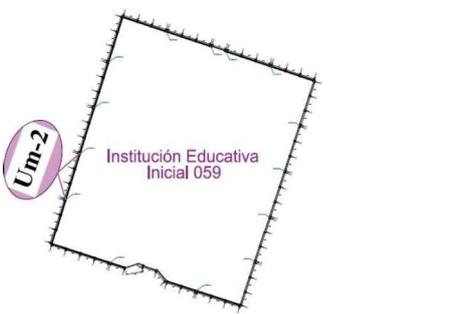
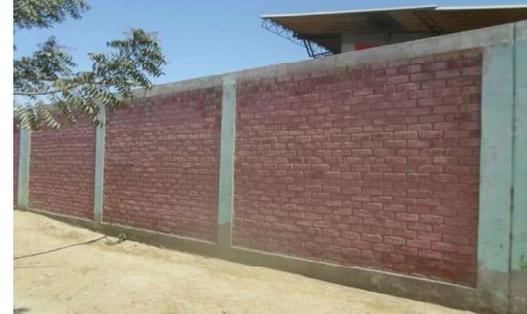
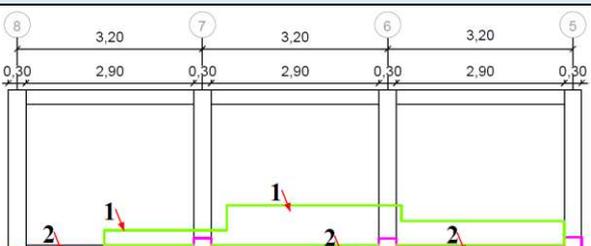
Análisis de patologías identificadas por elemento														
Elementos			Columna			Sobrecimiento			Muro			Viga		
Tipos de patologia			Área:	3.60	m2	Área:	2.61	m2	Área:	21.32	m2	Área:	2.18	m2
Lesión	Símbolo	Patología	Área con patologia (m2)	% Área con patologia	Nivel de severidad	Área con patologia (m2)	% Área con patologia	Nivel de severidad	Área con patologia (m2)	% Área con patologia	Nivel de severidad	Área con patologia (m2)	% Área con patologia	Nivel de severidad
Físicas	1	Humedad	0.21	5.83%	L	0.00	0.00%	L	3.47	16.28%	L	0.00	0.00%	L
	2	Erosión	0.49	13.61%	L	1.79	68.58%	S	0.00	0.00%	L	0.00	0.00%	L
	3	Suciedad	0.00	0.00%	L	0.00	0.00%	L	0.00	0.00%	L	0.00	0.00%	L
Mecánicas	4	Grietas	0.00	0.00%	L	0.00	0.00%	L	0.00	0.00%	L	0.00	0.00%	L
	5	Fisuras	0.00	0.00%	L	0.00	0.00%	L	0.00	0.00%	L	0.00	0.00%	L
	6	Desprendimiento	0.00	0.00%	L	0.00	0.00%	L	0.00	0.00%	L	0.00	0.00%	L
Químicas	7	Eflorescencia	0.00	0.00%	L	0.00	0.00%	L	0.00	0.00%	L	0.00	0.00%	L

29.71			0.70	2.36%	1.79	6.02%	3.47	11.68%	0.00	0.00%				
Elevación de la unidad de muestra

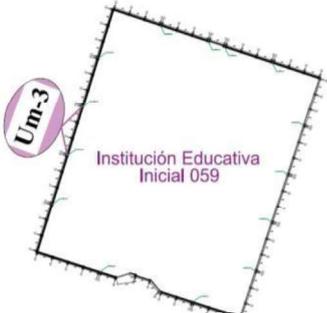
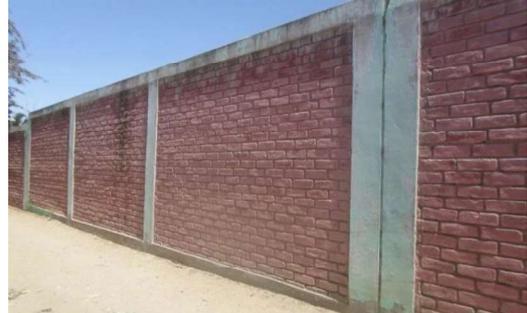
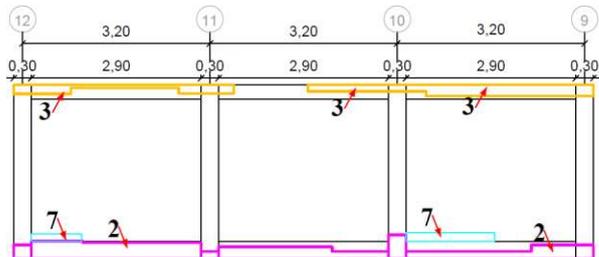
Análisis de patologías identificadas por elemento														
Elementos			Columna			Sobrecimiento			Muro			Viga		
			Área:	3.60	m2	Área:	2.61	m2	Área:	21.32	m2	Área:	2.18	m2
Lesión	Símbolo	Patología	Área con patología (m2)	% Área con patología	Nivel de severidad	Área con patología (m2)	% Área con patología	Nivel de severidad	Área con patología (m2)	% Área con patología	Nivel de severidad	Área con patología (m2)	% Área con patología	Nivel de severidad
Físicas	1	Humedad	0.00	0.00%	L	0.00	0.00%	L	0.00	0.00%	L	0.00	0.00%	L
	2	Erosión	0.30	8.33%	L	1.77	67.82%	S	0.00	0.00%	L	0.00	0.00%	L
	3	Suciedad	0.19	5.28%	L	0.00	0.00%	L	0.00	0.00%	L	0.99	45.41%	M
Mecánicas	4	Grietas	0.00	0.00%	L	0.00	0.00%	L	0.00	0.00%	L	0.00	0.00%	L
	5	Fisuras	0.00	0.00%	L	0.00	0.00%	L	0.00	0.00%	L	0.00	0.00%	L
	6	Desprendimiento	0.00	0.00%	L	0.00	0.00%	L	0.00	0.00%	L	0.00	0.00%	L
Químicas	7	Eflorescencia	0.00	0.00%	L	0.00	0.00%	L	0.32	1.50%	L	0.00	0.00%	L

29.71			0.49	1.65%		1.77	5.96%		0.32	1.08%		0.99	3.33%	
Elevación de la unidad de muestra

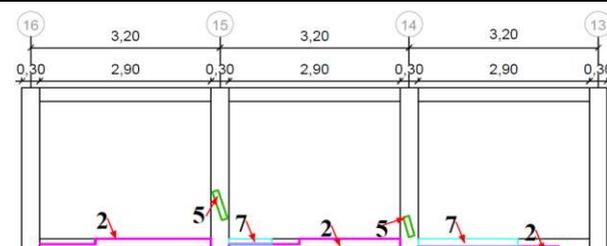
Área afectada (m2)	% Área afectada	Área afectada (m2)	% Área afectada	Área afectada(m2)	% Área afectada	Área afectada (m2)	% Área afectada				
29.71			0.09	0.30%	2.21	7.44%	0.00	0.00%	0.00	0.00%	0.00	0.00%		
Elevación de la unidad de muestra

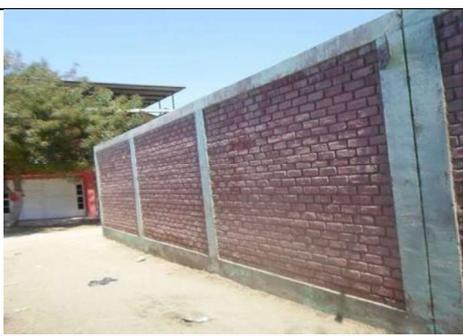
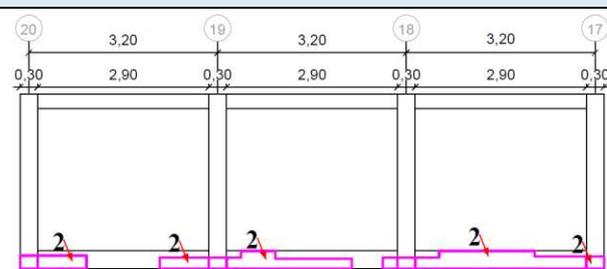
Análisis de patologías identificadas por elemento														
Elementos			Columna			Sobrecimiento			Muro			Viga		
			Área:	3.60	m2	Área:	2.61	m2	Área:	21.32	m2	Área	2.18	m2
Tipos de patologia			Área con patologia (m2)	% Área con patologia	Nivel de severidad	Área con patologia (m2)	% Área con patologia	Nivel de severidad	Área con patologia (m2)	% Área con patologia	Nivel de severidad	Área con patologia (m2)	% Área con patologia	Nivel de severidad
Físicas	1	Humedad	0.00	0.00%	L	0.00	0.00%	L	0.00	0.00%	L	0.00	0.00%	L
	2	Erosión	0.28	7.78%	L	1.57	60.15%	S	0.00	0.00%	L	0.00	0.00%	L
	3	Suciedad	0.00	0.00%	L	0.00	0.00%	L	0.00	0.00%	L	0.00	0.00%	L
Mecánicas	4	Grietas	0.00	0.00%	L	0.00	0.00%	L	0.00	0.00%	L	0.00	0.00%	L
	5	Fisuras	0.00	0.00%	L	0.00	0.00%	L	0.00	0.00%	L	0.00	0.00%	L
Químicas	6	Desprendimiento	0.00	0.00%	L	0.00	0.00%	L	0.00	0.00%	L	0.00	0.00%	L
	7	Eflorescencia	0.00	0.00%	L	0.00	0.00%	L	0.00	0.00%	L	0.00	0.00%	L

29.71			0.28	0.94%	1.57	5.28%	0.00	0.00%	0.00	0.00%				
Elevación de la unidad de muestra

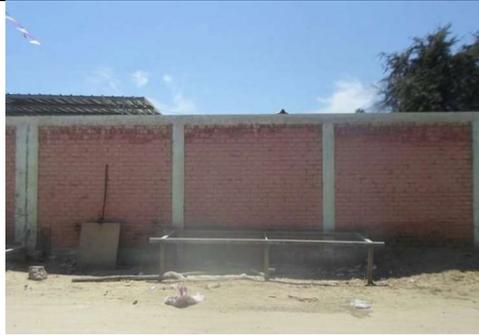
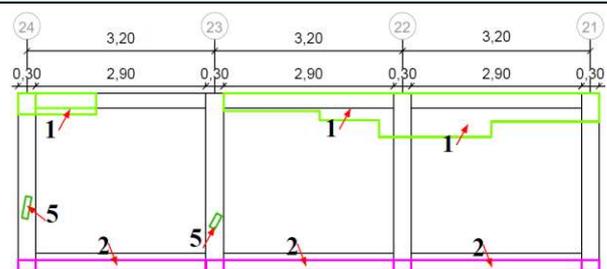
Análisis de patologias identificadas por elemento														
Elementos			Columna			Sobrecimiento			Muro			Viga		
Tipos de patologia			Área:	3.60	m2	Área:	2.61	m2	Área:	21.32	m2	Área:	2.18	m2
Lesi3n	Símbolo	Patologia	Área con patologia (m2)	% Área con patologia	Nivel de severidad	Área con patologia (m2)	% Área con patologia	Nivel de severidad	Área con patologia (m2)	% Área con patologia	Nivel de severidad	Área con patologia (m2)	% Área con patologia	Nivel de severidad
Físicas	1	Humedad	0.47	13.06%	L	0.00	0.00%	L	1.55	7.27%	L	1.70	77.98%	S
	2	Erosi3n	0.24	6.67%	L	1.68	64.37%	S	0.00	0.00%	L	0.00	0.00%	L
	3	Suciedad	0.00	0.00%	L	0.00	0.00%	L	0.00	0.00%	L	0.00	0.00%	L
Mecánicas	4	Grietas	0.00	0.00%	L	0.00	0.00%	L	0.00	0.00%	L	0.00	0.00%	L
	5	Fisuras	0.09	2.50%	L	0.00	0.00%	L	0.00	0.00%	L	0.00	0.00%	L
	6	Desprendimiento	0.00	0.00%	L	0.00	0.00%	L	0.00	0.00%	L	0.00	0.00%	L
Químicas	7	Eflorescencia	0.00	0.00%	L	0.00	0.00%	L	0.00	0.00%	L	0.00	0.00%	L

29.71			0.80	2.69%	1.68	5.65%	1.55	5.22%	1.70	5.72%				
Elevaci3n de la unidad de muestra

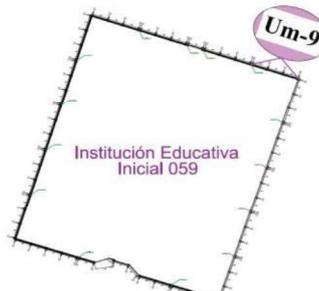
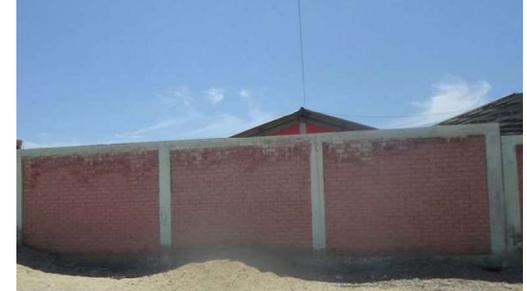
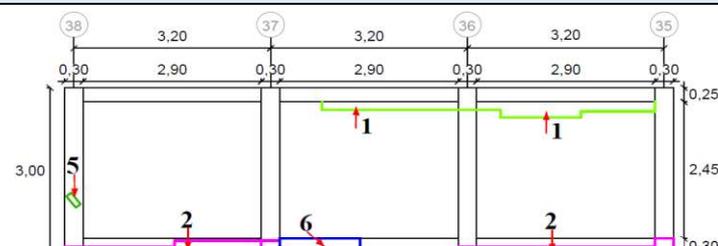
Análisis de patologías identificadas por elemento														
Elementos			Columna			Sobrecimiento			Muro			Viga		
			Área:	3.60	m2	Área:	2.61	m2	Área:	21.32	m2	Área	2.18	m2
Lesión	Símbolo	Patología	Área con patologia (m2)	% Área con patologia	Nivel de severidad	Área con patologia (m2)	% Área con patologia	Nivel de severidad	Área con patologia (m2)	% Área con patologia	Nivel de severidad	Área con patologia (m2)	% Área con patologia	Nivel de severidad
Físicas	1	Humedad	0.12	3.33%	L	0.00	0.00%	L	0.94	4.41%	L	0.00	0.00%	L
	2	Erosión	0.25	6.94%	L	1.05	40.23%	M	0.00	0.00%	L	0.00	0.00%	L
	3	Suciedad	0.00	0.00%	L	0.00	0.00%	L	0.00	0.00%	L	0.00	0.00%	L
Mecánicas	4	Grietas	0.00	0.00%	L	0.00	0.00%	L	0.00	0.00%	L	0.00	0.00%	L
	5	Fisuras	0.04	1.11%	L	0.00	0.00%	L	0.00	0.00%	L	0.00	0.00%	L
	6	Desprendimiento	0.00	0.00%	L	0.39	14.94%	L	0.00	0.00%	L	0.00	0.00%	L
Químicas	7	Eflorescencia	0.00	0.00%	L	0.00	0.00%	L	0.00	0.00%	L	0.00	0.00%	L

29.71			0.41	1.38%	1.44	4.85%	0.94	3.16%	0.00	0.00%				
Elevación de la unidad de muestra

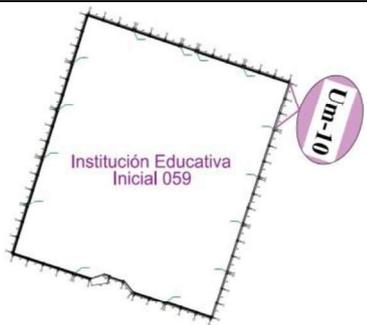
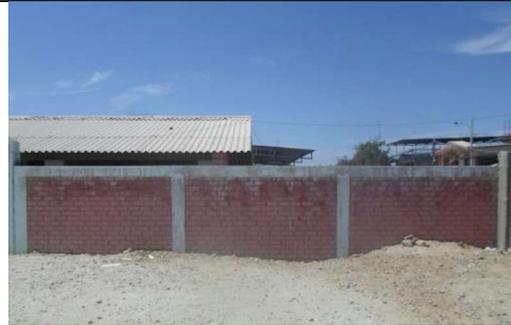
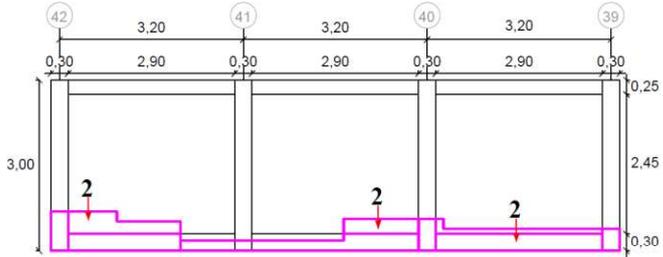
An3lisis de patologias identificadas por elemento														
Elementos			Columna			Sobrecimiento			Muro			Viga		
			Área:	3.60	m2	Área:	2.61	m2	Área:	21.32	m2	Área:	2.18	m2
Lesi3n	S3mbolo	Patolog3a	Área con patolog3a (m2)	% Área con patolog3a	Nivel de severidad	Área con patolog3a (m2)	% Área con patolog3a	Nivel de severidad	Área con patolog3a (m2)	% Área con patolog3a	Nivel de severidad	Área con patolog3a (m2)	% Área con patolog3a	Nivel de severidad
F3sicas	1	Humedad	0.00	0.00%	L	0.00	0.00%	L	0.00	0.00%	L	0.00	0.00%	L
	2	Erosi3n	0.66	18.33%	L	2.32	88.89%	S	1.21	5.68%	L	0.00	0.00%	L
	3	Suciedad	0.00	0.00%	L	0.00	0.00%	L	0.00	0.00%	L	0.00	0.00%	L
Mec3nicas	4	Grietas	0.00	0.00%	L	0.00	0.00%	L	0.00	0.00%	L	0.00	0.00%	L
	5	Fisuras	0.00	0.00%	L	0.00	0.00%	L	0.00	0.00%	L	0.00	0.00%	L
	6	Desprendimiento	0.00	0.00%	L	0.00	0.00%	L	0.00	0.00%	L	0.00	0.00%	L
Qu3micas	7	Eflorescencia	0.00	0.00%	L	0.00	0.00%	L	0.00	0.00%	L	0.00	0.00%	L

29.71			0.66	2.22%	2.32	7.81%	1.21	4.07%	0.00	0.00%				
Elevaci3n de la unidad de muestra

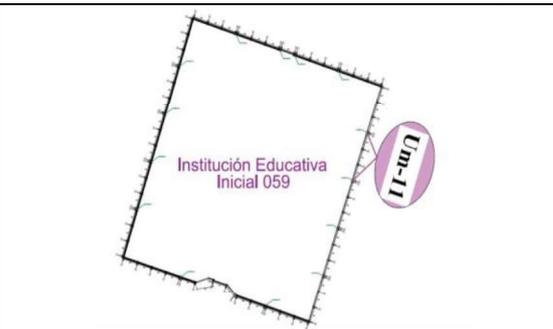
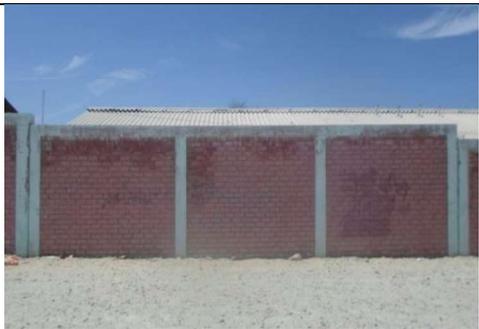
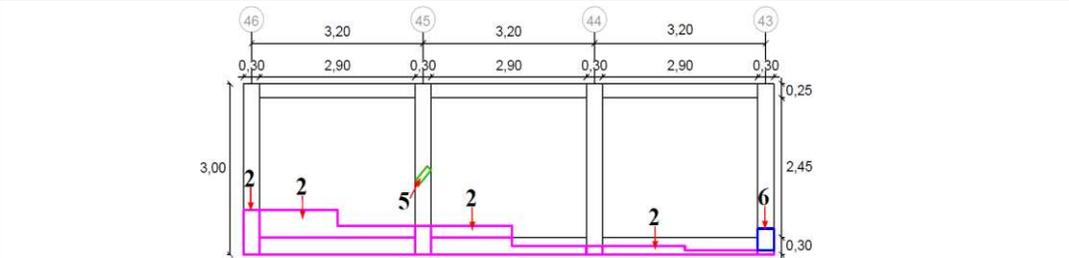
Análisis de patologías identificadas por elemento														
Elementos			Columna			Sobrecimiento			Muro			Viga		
Tipos de patología			Área:	3.60	m2	Área:	2.61	m2	Área:	21.32	m2	Área:	2.18	m2
Lesión	Símbolo	Patología	Área con patología (m2)	% Área con patología	Nivel de severidad	Área con patología (m2)	% Área con patología	Nivel de severidad	Área con patología (m2)	% Área con patología	Nivel de severidad	Área con patología (m2)	% Área con patología	Nivel de severidad
Físicas	1	Humedad	0.00	0.00%	L	0.00	0.00%	L	0.00	0.00%	L	0.00	0.00%	L
	2	Erosión	0.48	13.33%	L	1.88	72.03%	S	1.33	6.24%	L	0.00	0.00%	L
	3	Suciedad	0.00	0.00%	L	0.00	0.00%	L	0.00	0.00%	L	0.00	0.00%	L
Mecánicas	4	Grietas	0.00	0.00%	L	0.00	0.00%	L	0.00	0.00%	L	0.00	0.00%	L
	5	Fisuras	0.06	1.67%	L	0.00	0.00%	L	0.00	0.00%	L	0.00	0.00%	L
	6	Desprendimiento	0.11	3.06%	L	0.00	0.00%	L	0.00	0.00%	L	0.00	0.00%	L
Químicas	7	Eflorescencia	0.00	0.00%	L	0.00	0.00%	L	0.00	0.00%	L	0.00	0.00%	L

29.71			0.65	2.19%	1.88	6.33%	1.33	4.48%	0.00	0.00%				
Elevación de la unidad de muestra

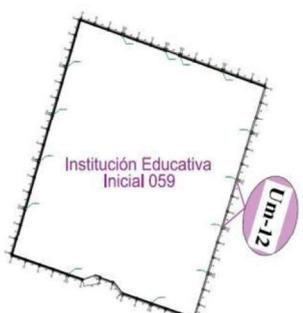
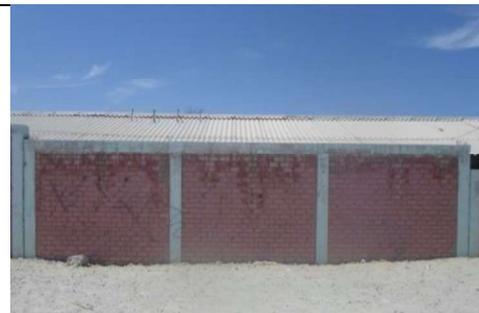
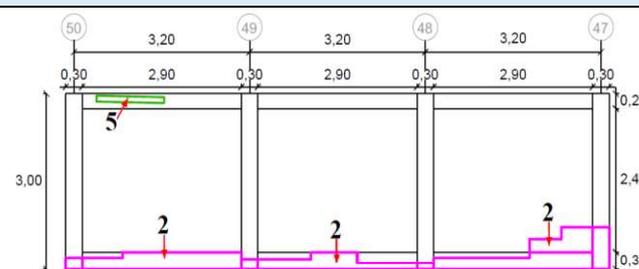
Análisis de patologías identificadas por elemento														
Elementos			Columna			Sobrecimiento			Muro			Viga		
			Área:	3.60	m2	Área:	2.61	m2	Área:	21.32	m2	Área:	2.18	m2
Lesión	Símbolo	Patología	Área con patología (m2)	% Área con patología	Nivel de severidad	Área con patología (m2)	% Área con patología	Nivel de severidad	Área con patología (m2)	% Área con patología	Nivel de severidad	Área con patología (m2)	% Área con patología	Nivel de severidad
Físicas	1	Humedad	0.00	0.00%	L	0.00	0.00%	L	0.00	0.00%	L	0.00	0.00%	L
	2	Erosión	0.38	10.56%	L	2.00	76.63%	S	0.37	1.74%	L	0.00	0.00%	L
	3	Suciedad	0.00	0.00%	L	0.00	0.00%	L	0.00	0.00%	L	0.00	0.00%	L
Mecánicas	4	Grietas	0.00	0.00%	L	0.00	0.00%	L	0.00	0.00%	L	0.00	0.00%	L
	5	Fisuras	0.00	0.00%	L	0.00	0.00%	L	0.00	0.00%	L	0.12	5.50%	L
	6	Desprendimiento	0.00	0.00%	L	0.00	0.00%	L	0.00	0.00%	L	0.00	0.00%	L
Químicas	7	Eflorescencia	0.00	0.00%	L	0.00	0.00%	L	0.00	0.00%	L	0.00	0.00%	L

29.71			0.38	1.28%		2.00	6.73%		0.37	1.25%		0.12	0.40%	
Elevación de la unidad de muestra

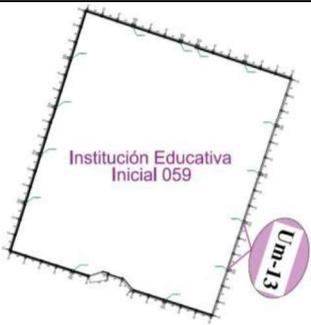
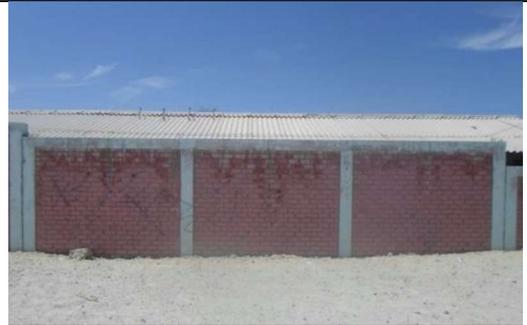
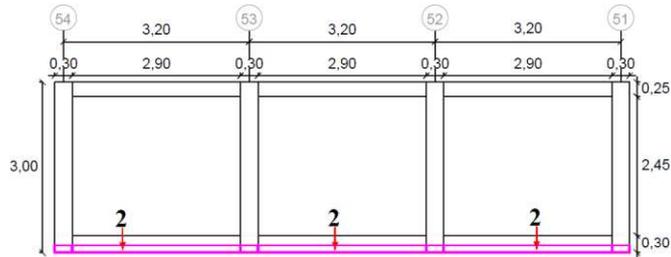
Análisis de patologías identificadas por elemento														
Elementos			Columna			Sobrecimiento			Muro			Viga		
			Área:	3.60	m2	Área:	2.61	m2	Área:	21.32	m2	Área	2.18	m2
Lesi3n	Símbolo	Patología	Área con patología (m2)	% Área con patología	Nivel de severidad	Área con patología (m2)	% Área con patología	Nivel de severidad	Área con patología (m2)	% Área con patología	Nivel de severidad	Área con patología (m2)	% Área con patología	Nivel de severidad
Físicas	1	Humedad	0.00	0.00%	L	0.00	0.00%	L	0.00	0.00%	L	0.00	0.00%	L
	2	Erosi3n	0.16	4.44%	L	1.10	42.15%	M	0.00	0.00%	L	0.00	0.00%	L
	3	Suciedad	0.00	0.00%	L	0.00	0.00%	L	0.00	0.00%	L	0.00	0.00%	L
Mecánicas	4	Grietas	0.00	0.00%	L	0.00	0.00%	L	0.00	0.00%	L	0.00	0.00%	L
	5	Fisuras	0.00	0.00%	L	0.00	0.00%	L	0.00	0.00%	L	0.00	0.00%	L
	6	Desprendimiento	0.00	0.00%	L	0.00	0.00%	L	0.00	0.00%	L	0.00	0.00%	L
Químicas	7	Eflorescencia	0.00	0.00%	L	0.00	0.00%	L	0.00	0.00%	L	0.00	0.00%	L

29.71			0.16	0.54%	1.10	3.70%	0.00	0.00%	0.00	0.00%	0.00	0.00%		
Elevaci3n de la unidad de muestra

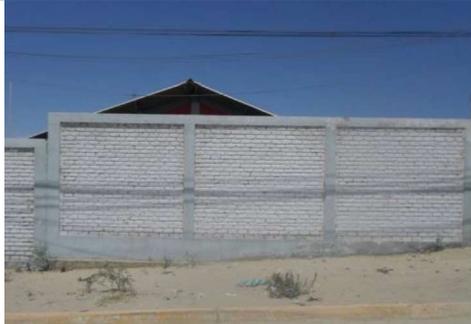
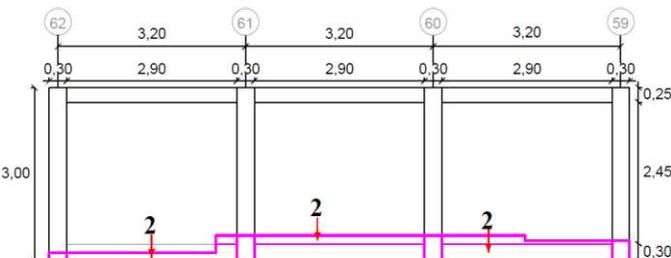
Análisis de patologias identificadas por elemento														
Elementos			Columna			Sobrecimiento			Muro			Viga		
Tipos de patologia			Área con patologia (m2)	% Área con patologia	Nivel de severidad	Área con patologia (m2)	% Área con patologia	Nivel de severidad	Área con patologia (m2)	% Área con patologia	Nivel de severidad	Área con patologia (m2)	% Área con patologia	Nivel de severidad
Lesi3n	Símbolo	Patologia												
Físicas	1	Humedad	0.00	0.00%	L	0.00	0.00%	L	0.00	0.00%	L	0.00	0.00%	L
	2	Erosi3n	0.41	11.39%	L	2.22	85.06%	S	0.86	4.03%	L	0.00	0.00%	L
	3	Suciedad	0.00	0.00%	L	0.00	0.00%	L	0.00	0.00%	L	0.00	0.00%	L
Mecánicas	4	Grietas	0.00	0.00%	L	0.00	0.00%	L	0.00	0.00%	L	0.00	0.00%	L
	5	Fisuras	0.00	0.00%	L	0.00	0.00%	L	0.00	0.00%	L	0.00	0.00%	L
	6	Desprendimiento	0.00	0.00%	L	0.00	0.00%	L	0.00	0.00%	L	0.00	0.00%	L
Químicas	7	Eflorescencia	0.00	0.00%	L	0.00	0.00%	L	0.00	0.00%	L	0.00	0.00%	L

29.71			0.41	1.38%	2.22	7.47%	0.86	2.89%	0.00	0.00%				
Elevaci3n de la unidad de muestra
