**UNIVERSIDAD CATOLICA LOS ANGELES DE
CHIMBOTE**

**DETERMINACION Y EVALUACIÓN DEL NIVEL DE
PATOLOGIAS DEL CONCRETO DE LAS VEREDAS
PEATONALES DE LOS CUATRO PRINCIPALES
PARQUES DE RECREACION DEL DISTRITO DE
MANANTAY, PROVINCIA DE CORONEL
PORTILLO, REGION UCAYALI – OCTUBRE 2017**

TESIS PARA OPTAR EL TITULO PROFESIONAL DE INGENIERO CIVIL

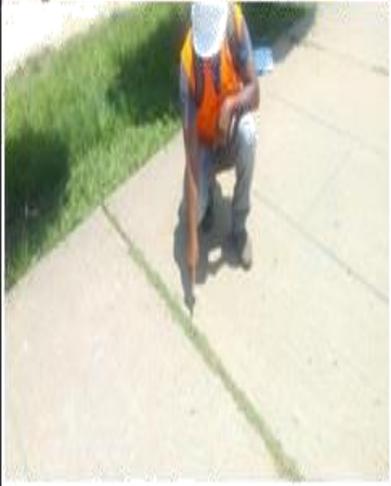
VALOR DEDUCIDO	
ID	TIPO DE DAÑO
26	DAÑO DEL SELLO DE LA JUNTA
H	SEVERIDAD ALTA
DENSIDAD = 53.33	
VALOR DEDUCIDO (VD) = 8.00

Figura 19: Patología de Daño de Sello de Junta de la Unidad de Muestra 1, Severidad Alta.

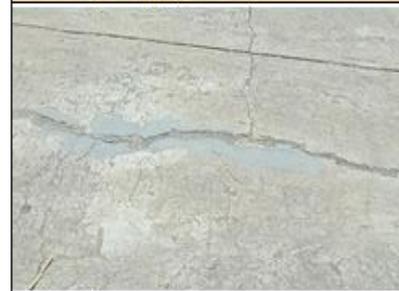
INTERPOLACIÓN PARA HALLAR EL VALOR DEDUCIDO	
ID	TIPO DE DAÑO
23	LOSA DIVIDIDA
M	SEVERIDAD MEDIA
DENSIDAD = 12.00	
VALOR DEDUCIDO (VD) = 24.18

Figura 27: Patología de Losa Dividida de la Unidad de Muestra 2, Severidad Media.

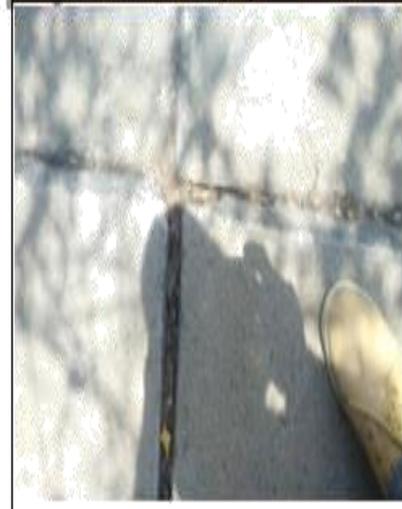
VALOR DEDUCIDO	
ID	TIPO DE DAÑO
26	DAÑO DEL SELLO DE LA JUNTA
M	SEVERIDAD MEDIA
DENSIDAD = 39.47	
VALOR DEDUCIDO (VD) = 4.00

Figura 35: Patología de Daño Sello de Junta de la Unidad de Muestra 3, Severidad Media.

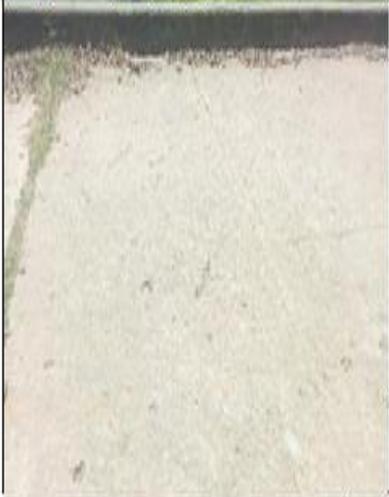
VALOR DEDUCIDO	
ID	TIPO DE DAÑO
26	DAÑO DEL SELLO DE LA JUNTA
M	SEVERIDAD MEDIA
DENSIDAD = 20.71	
VALOR DEDUCIDO (VD) = 4.00

Figura 42: Patología de Daño de Sello de la Junta de la Unidad de Muestra 4, Severidad Media.

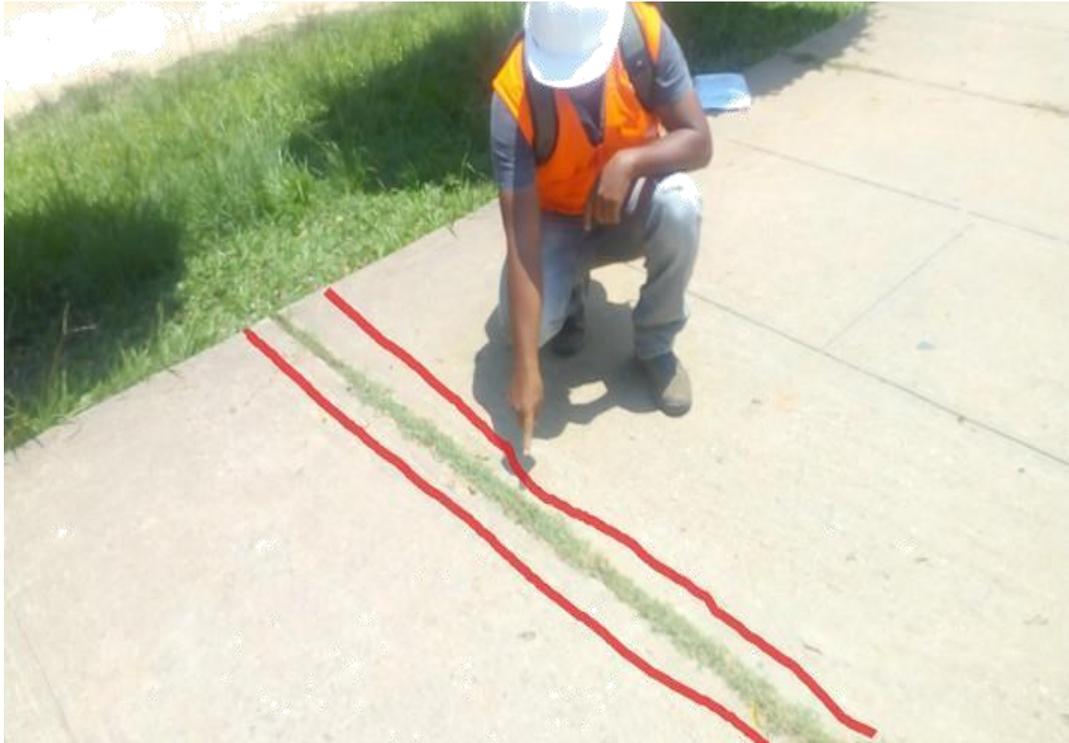
Figura N° 73: Paño de vereda del parque de esparcimiento Siete de Junio, con la patología Daño de Sello de la Junta, con severidad alta.

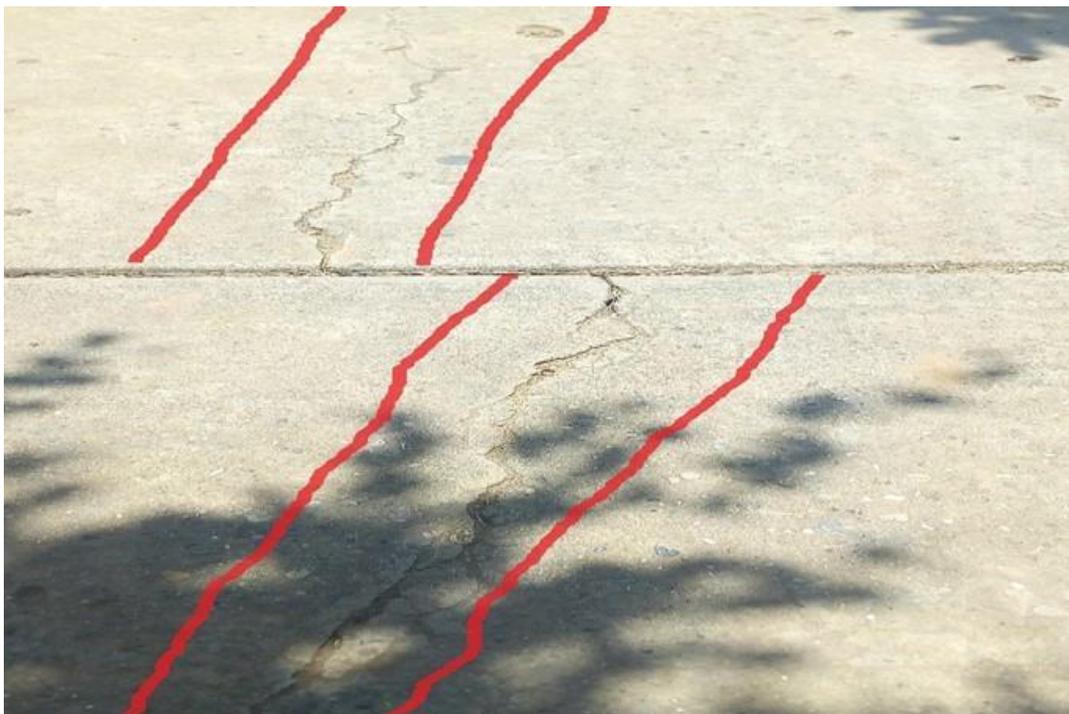
Figura N° 74: Paño de vereda del parque de esparcimiento Siete de Junio, con la patología Grieta Lineal, con severidad media.

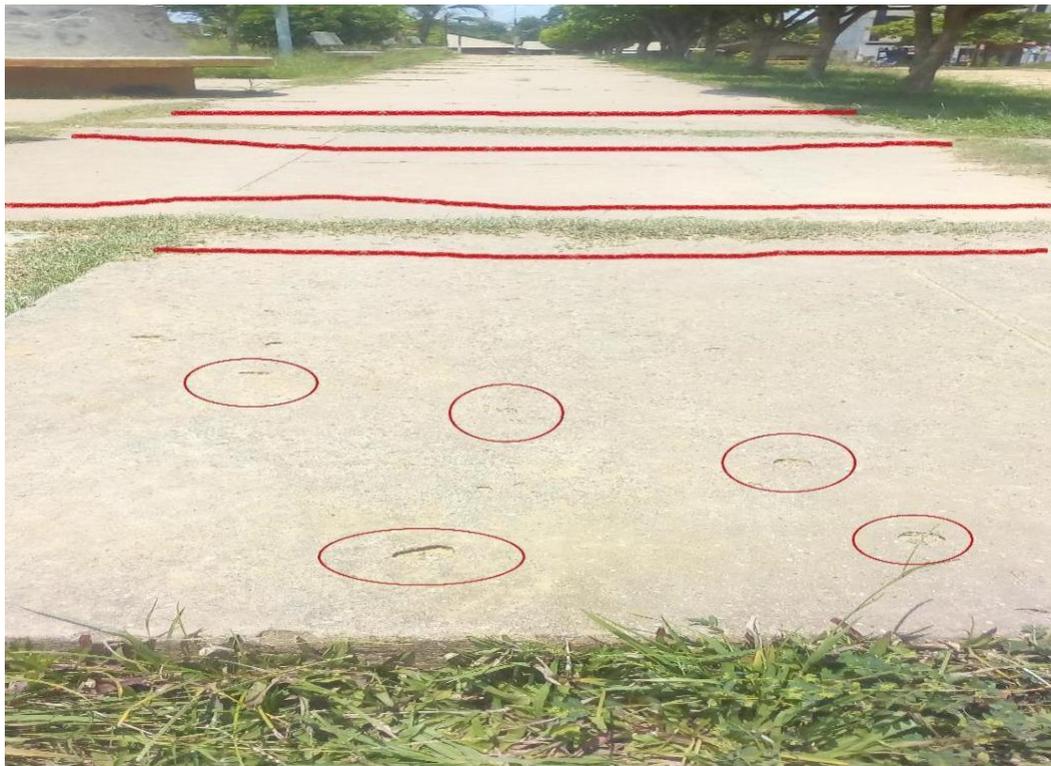
Figura N° 75: Paño de vereda del parque de esparcimiento Siete de Junio, con las patologías Grieta Lineal y Popouts.

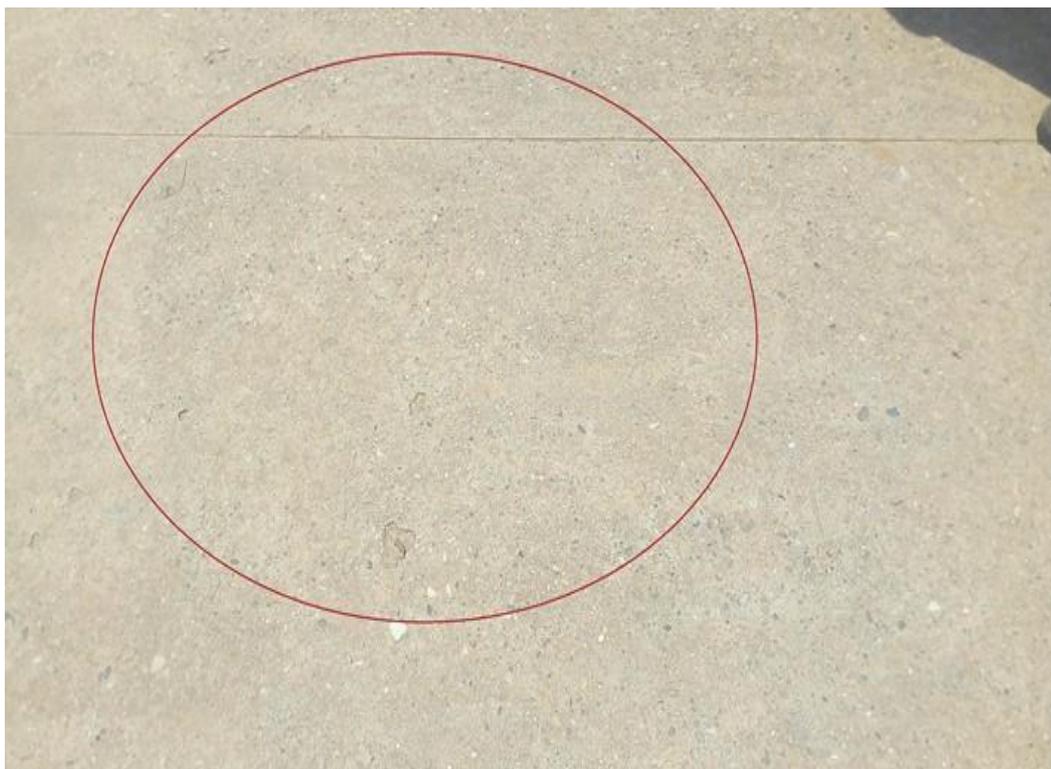
Figura N° 76: Paño de vereda del parque de esparcimiento Siete de Junio, con la patología Pulimento de Agregados, sin severidad media.

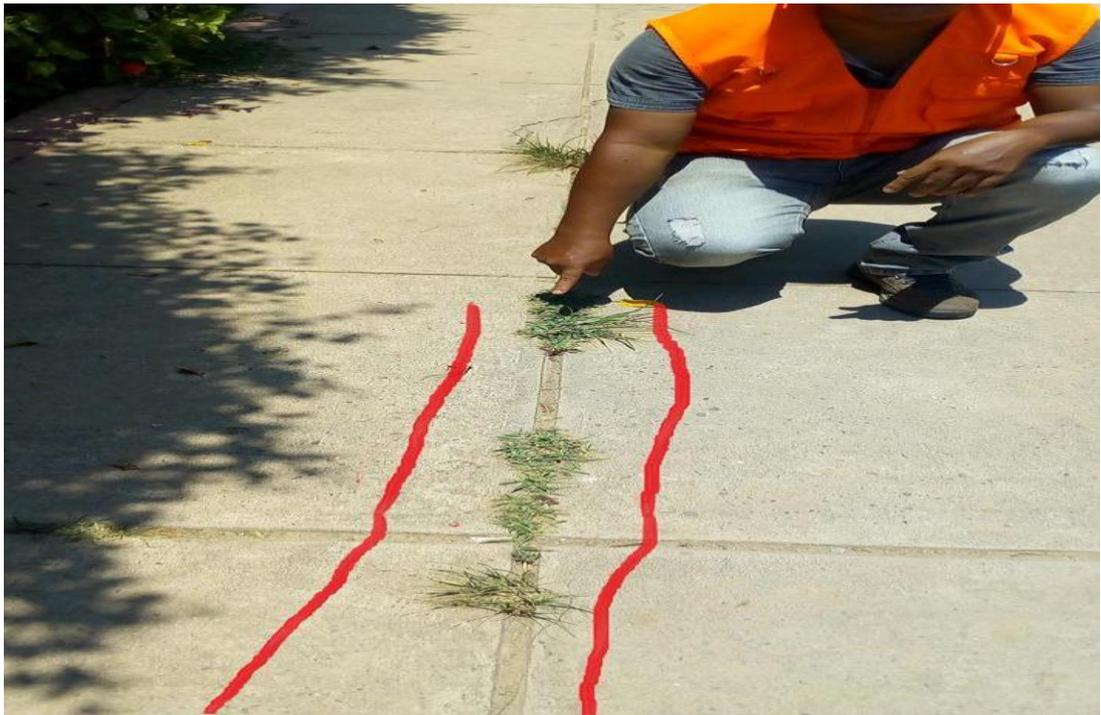
Figura N° 77: Paño de vereda del parque de esparcimiento Roca Fuerte, con la patología Daño de Sello de la Junta, con severidad media.

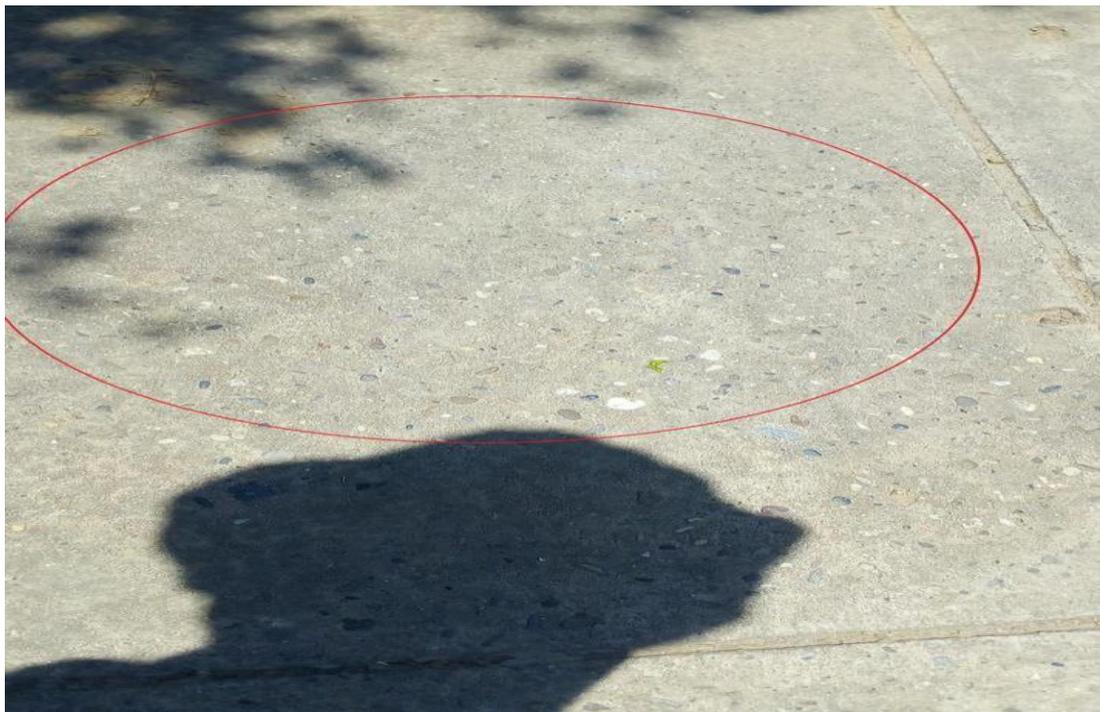
Figura N° 78: Paño de vereda del parque de esparcimiento Roca Fuerte, con la patología Pulimento de Agregados, sin severidad.

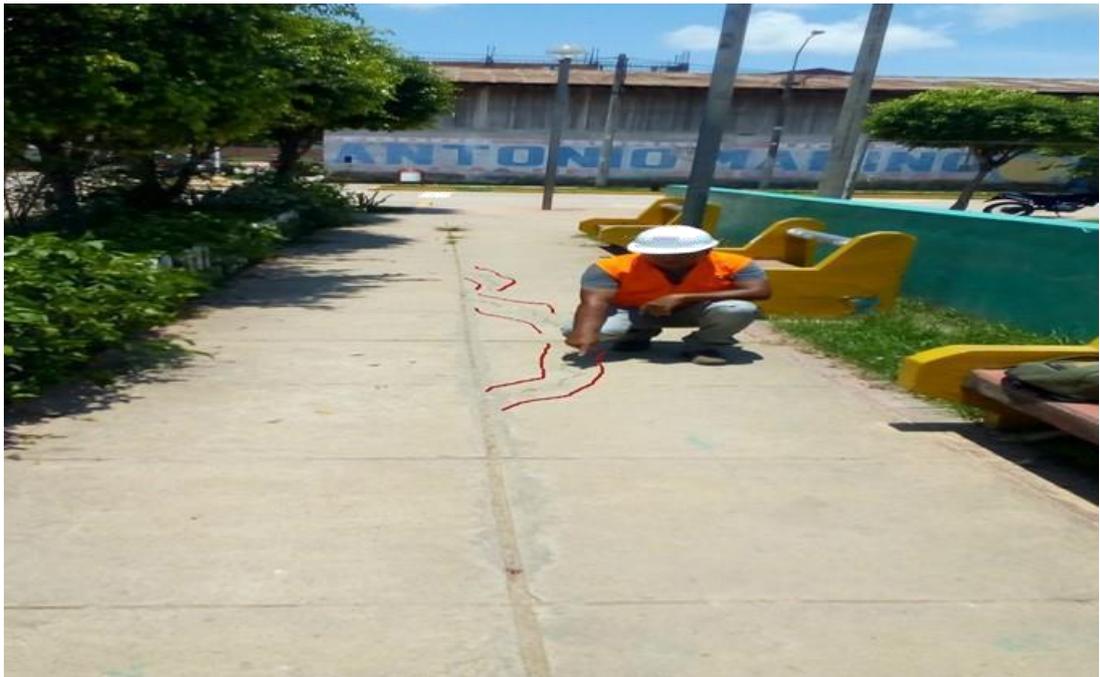
Figura N° 79: Paño de vereda del parque de esparcimiento Roca Fuerte, con la patología Grieta Lineal, con severidad media.

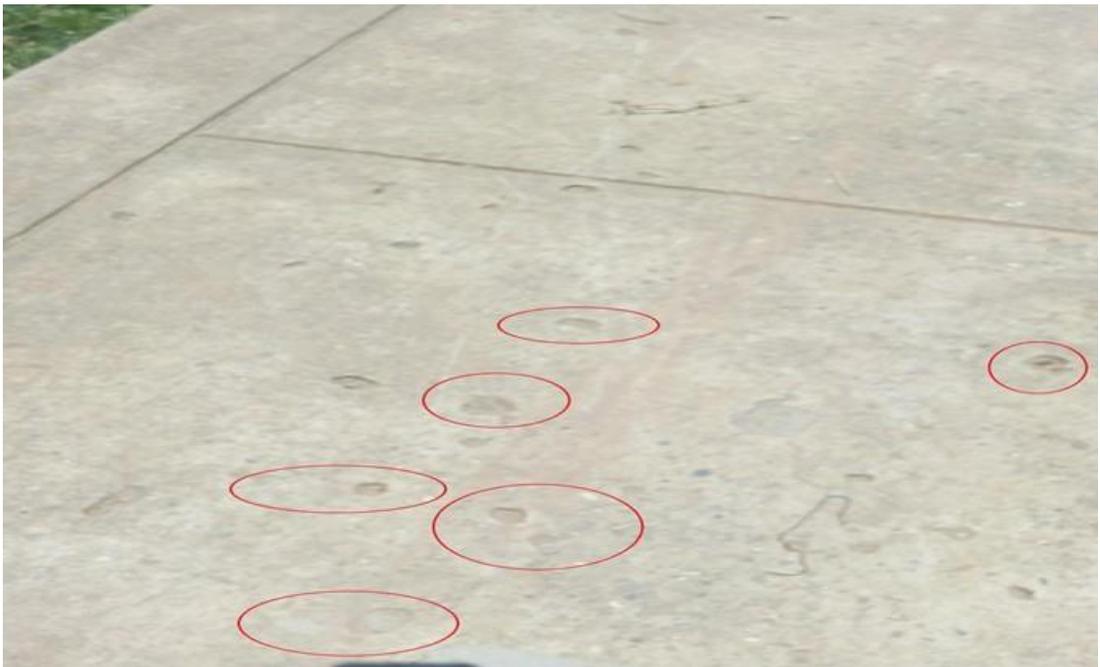
Figura N° 80: Paño de vereda del parque de esparcimiento Roca Fuerte, con la patología Popouts, sin severidad.

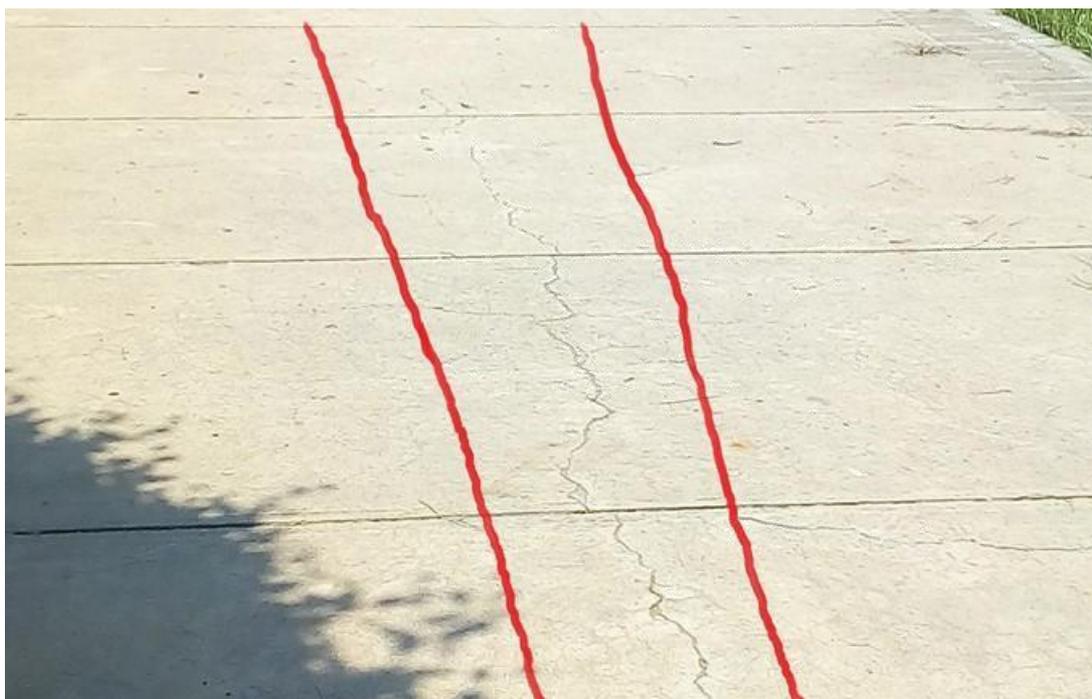
Figura N° 81: Paño del parque de esparcimiento La Chacrita, con la patología Grieta Lineal, con severidad media.

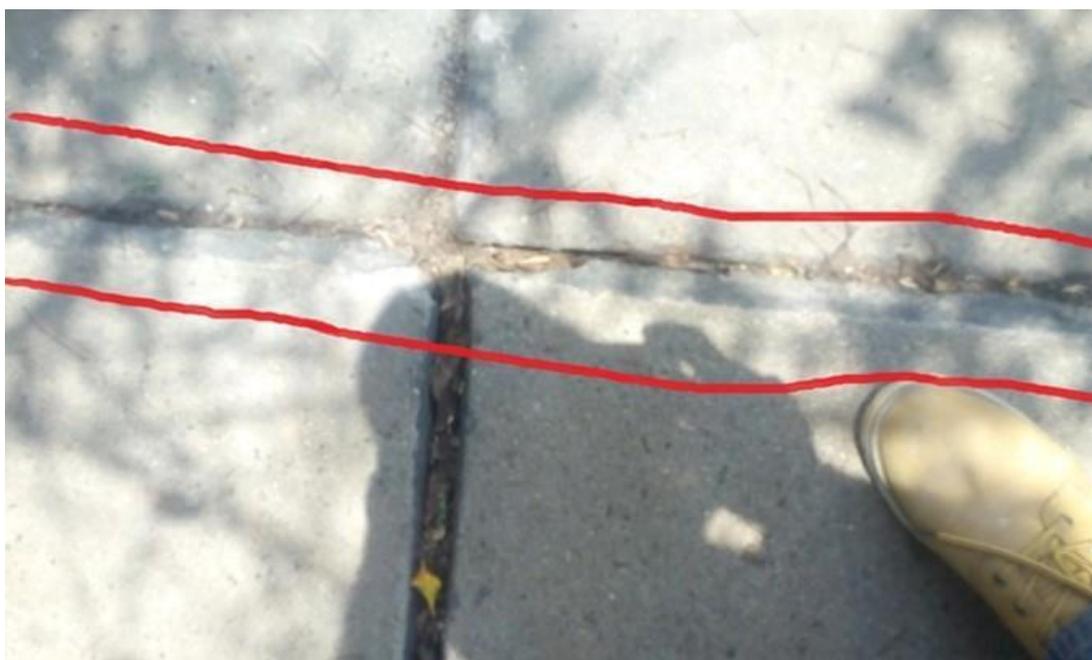
Figura N° 82: Paño del parque de esparcimiento La Chacrita, con la patología Daño del Sello de la Junta, con severidad media.

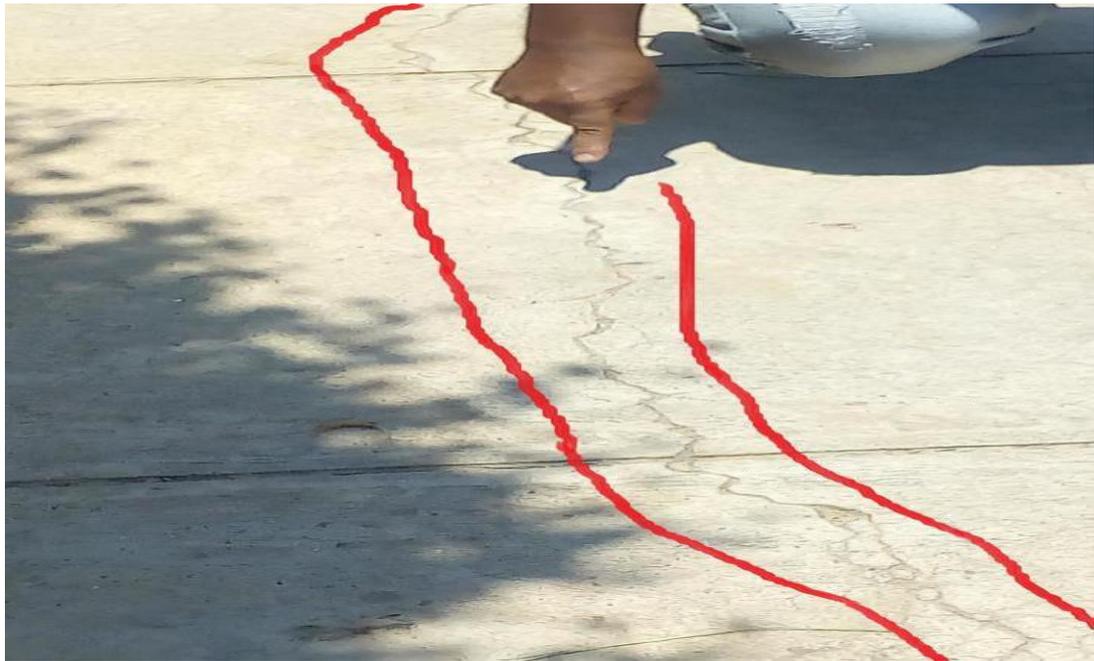
Figura N° 83: Paño del parque de esparcimiento La Chacrita, con la patología Grieta Lineal, con severidad media.

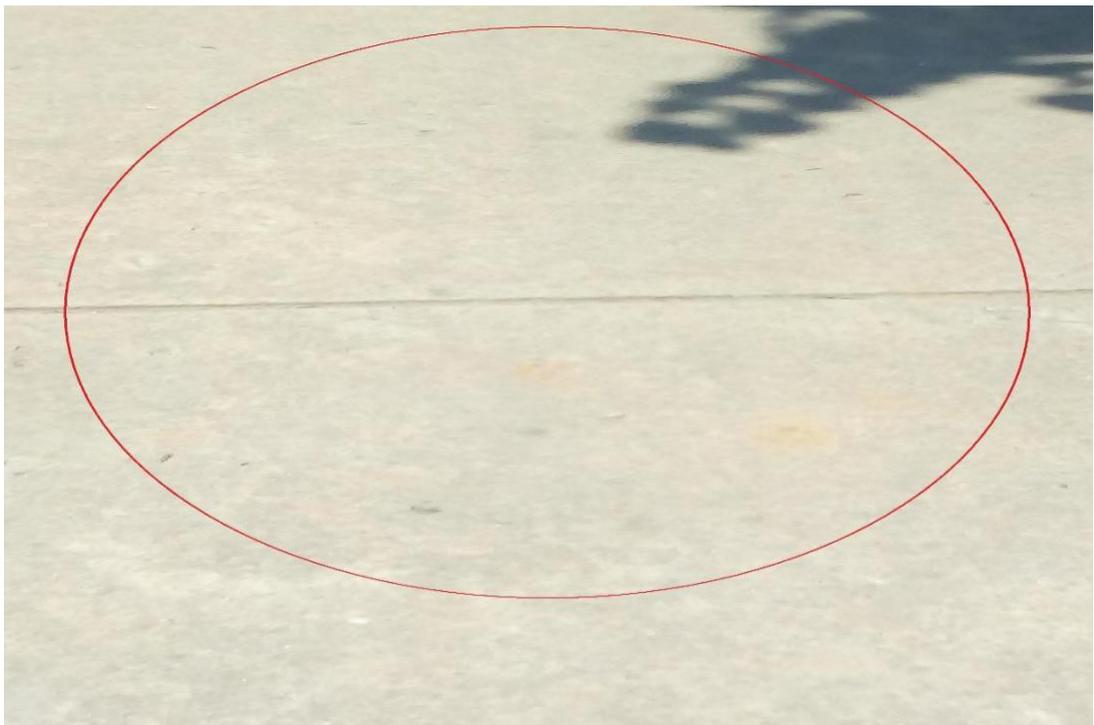
Figura N° 84: Paño del parque de esparcimiento La Chacrita, con la patología Pulimento de Agregados, con severidad media.

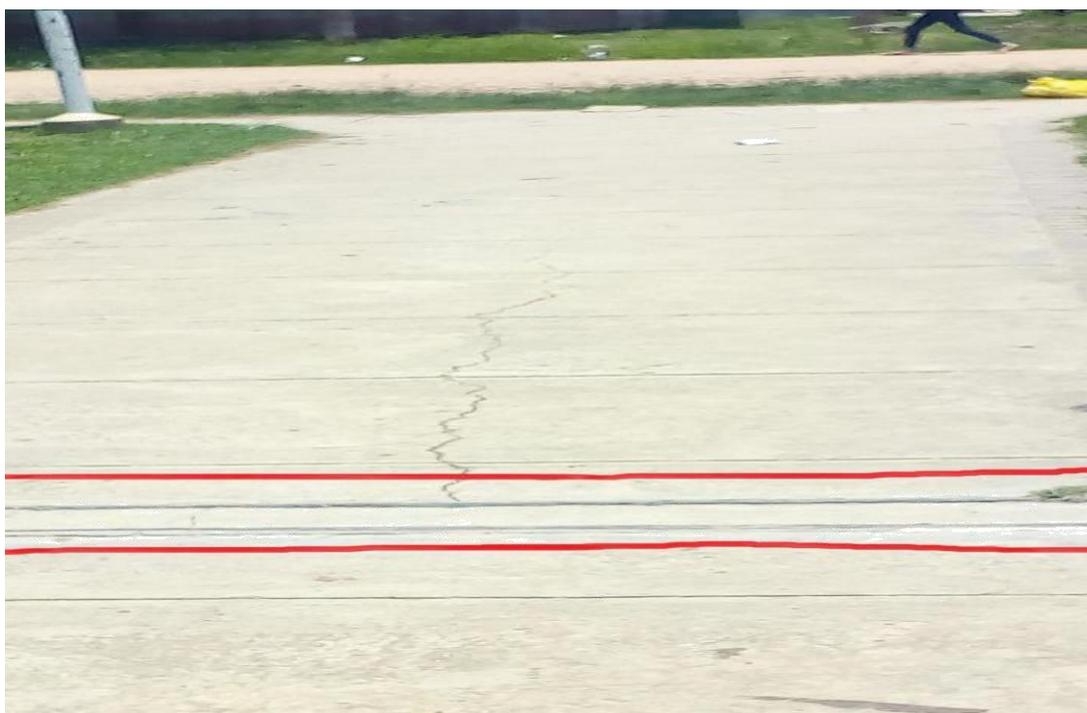
Figura N° 85: Paño del parque de esparcimiento Santa Rosa de Lima, con la patología Daño del Sello de la Junta, con severidad media.

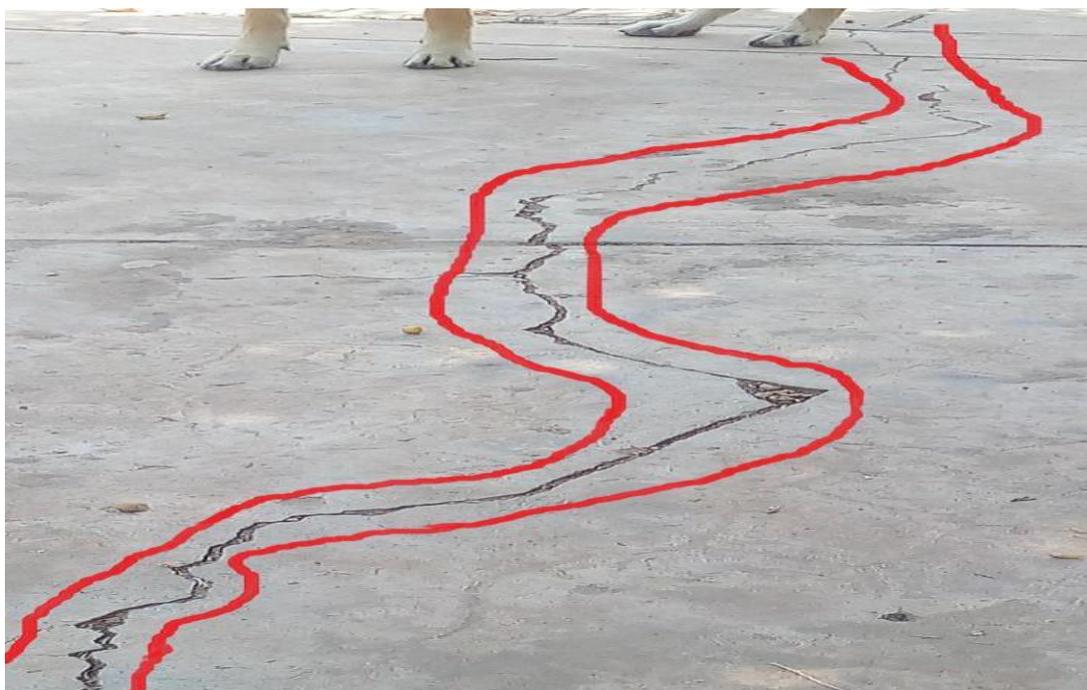
Figura N° 86: Paño del parque de esparcimiento Santa Rosa de Lima, con la patología Grieta Lineal, con severidad media.

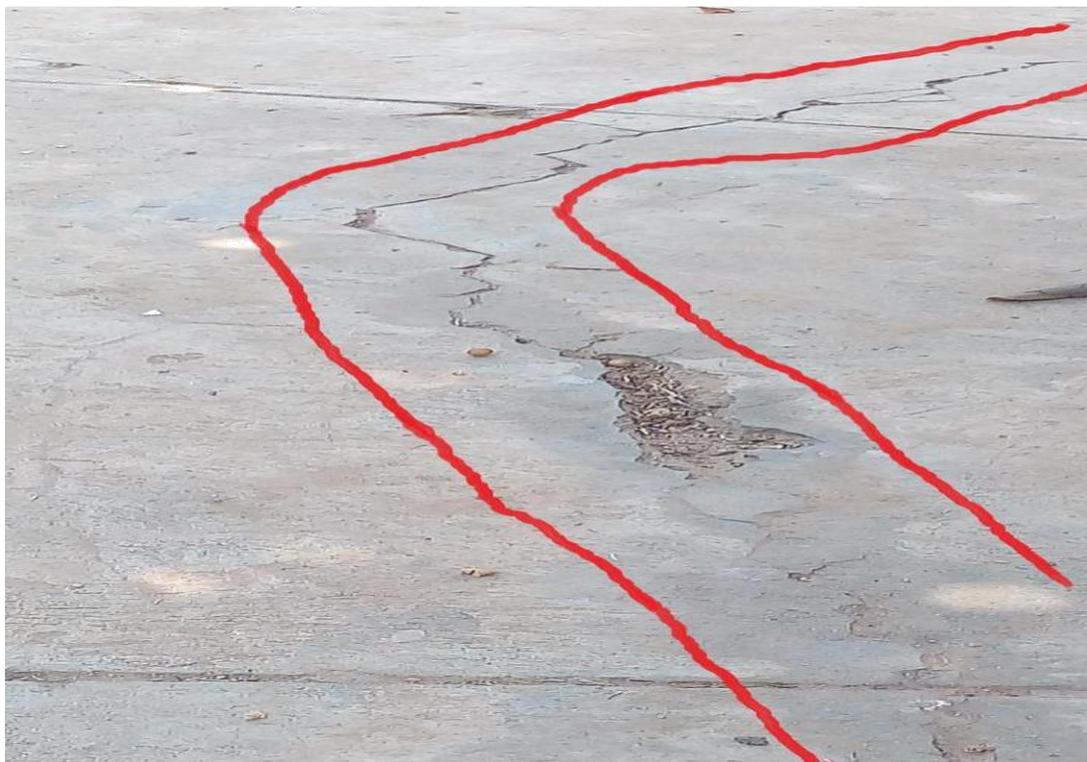
Figura N° 87: Paño del parque de esparcimiento Santa Rosa de Lima, con la patología Grieta Lineal, con severidad media.

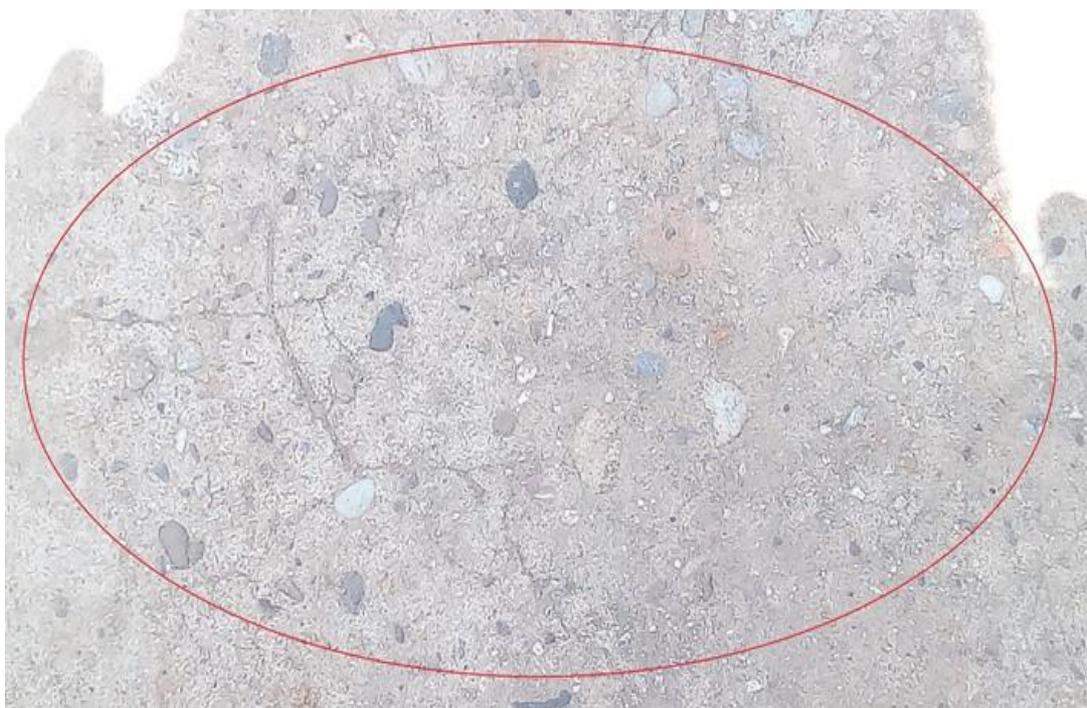
Figura N° 88: Paño del parque de esparcimiento Santa Rosa de Lima, con la patología Pulimento de Agregados, sin severidad.
