**UNIVERSIDAD CATÓLICA LOS ÁNGELES DE CHIMBOTE
FACULTAD DE CIENCIAS E INGENIERÍA
PROGRAMA DE ESTUDIO DE INGENIERÍA CIVIL**

**EVALUACIÓN DEL MURO DE GAVIONES, PARA LA MEJORA DE LA DEFENSA
RIBEREÑA EN EL MARGEN IZQUIERDO DEL RÍO SANTA, SECTOR DE
MIRAFLORES - MARCAC, DISTRITO DE INDEPENDENCIA, PROVINCIA DE
HUARAZ, DEPARTAMENTO DE ÁNCASH - 2024**

TESIS PARA OPTAR EL TÍTULO PROFESIONAL DE INGENIERA CIVIL

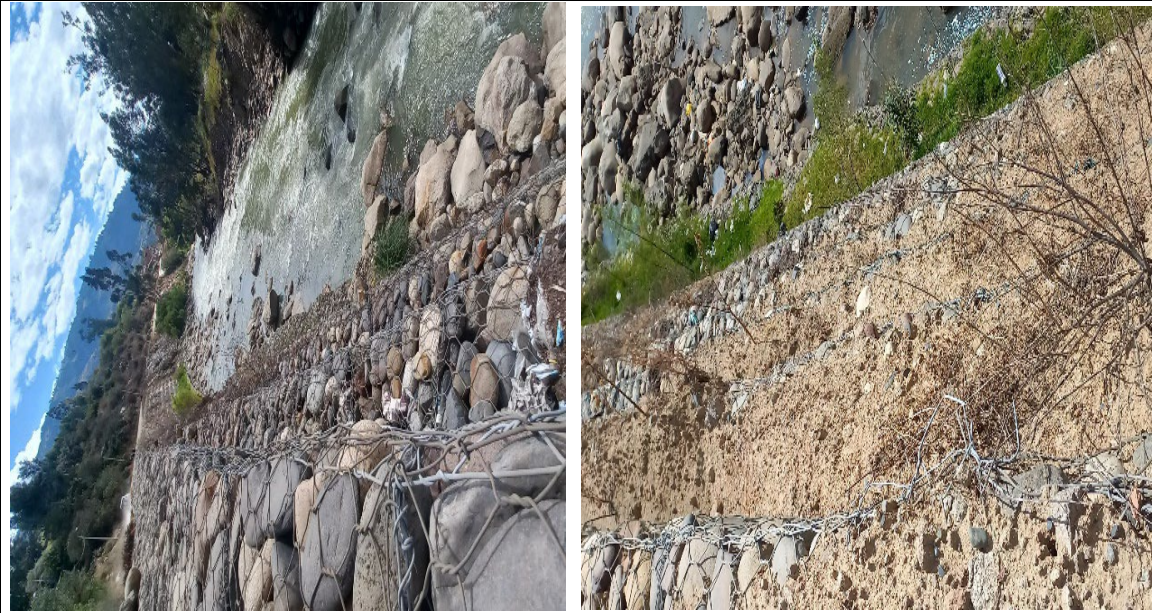
Margen izquierda			
Tramo 1	Progresiva	Inicio pro	0+000
		Final pro.	0+050
Dimensión	Indicador	Descripción	
Fallas en los gaviones	Vegetación	Se encontró el crecimiento de vegetación en la base del muro de gaviones, mostrándose un promedio entre 0.50 a 1.00 metro de evaluación.	
	Escombros/ Basura	Se encontró una gran cantidad de material inorgánico en partes del muro de gaviones. Se observó una gran cantidad de escombros en partes del muro de gaviones, donde en partes de este se pueda observar que los muros están tapados completamente.	
Registro fotográfico

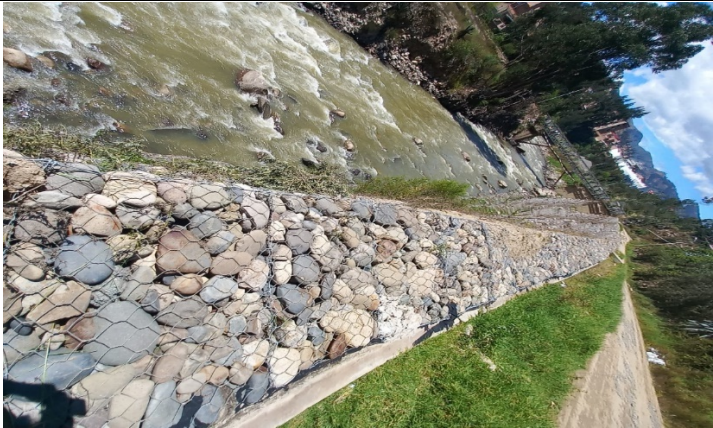
Tabla 6: Evaluación del tramo 2, progresiva 0+050 al 0+100

Margen izquierda			
Tramo II	Progresiva	Inicio pro	0+050
		Final pro.	0+100
Dimensión	Indicador	Descripción	
Fallas en los gaviones	Vegetación	Se encontró el crecimiento de vegetación en la base del muro de gaviones, mostrándose un promedio entre 0.50 a 1.00 metro de evaluación.	
	Escombros/ Basura	Se encontró una gran cantidad de material inorgánico en partes del muro de gaviones. Se observó una gran cantidad de escombros en partes del muro de gaviones, donde en partes de este se pueda observar que los muros están tapados completamente.	
Registro fotográfico

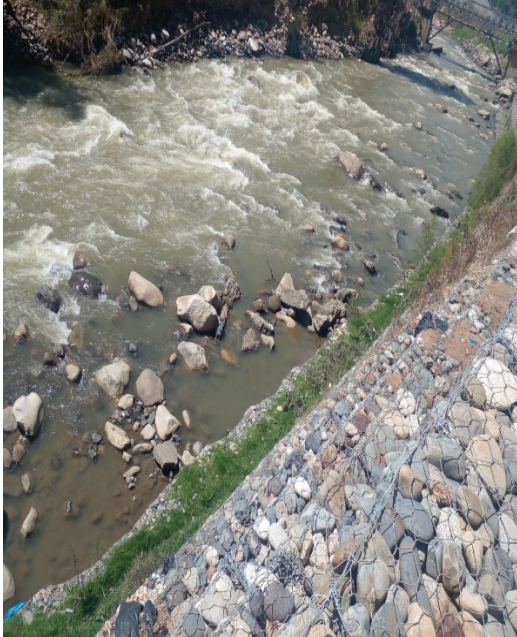
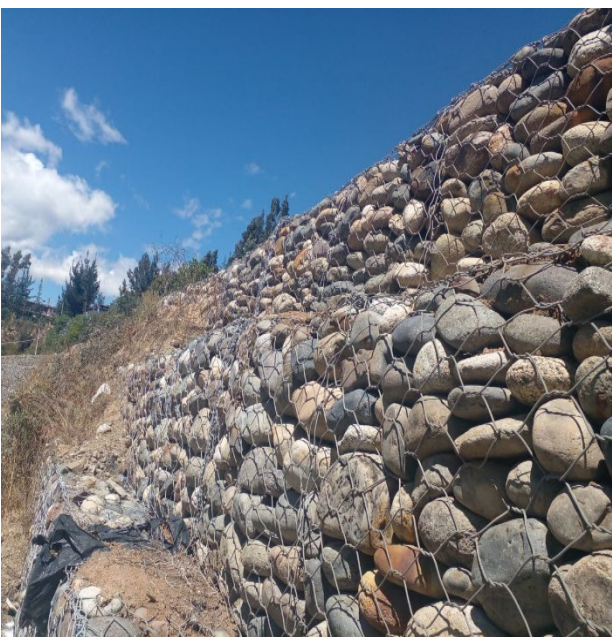
Tabla 7: Evaluación del tramo 3, progresiva 0+100 al 0+150

Margen izquierda			
Tramo III	Progresiva	Inicio pro	0+200
		Final pro.	0+250
Dimensión	Indicador	Descripción	
Fallas en los gaviones	Vegetación	Se encontró el crecimiento de vegetación en la base del muro de gaviones, mostrándose un promedio de 0.50 metros de evaluación.	
	Escombros/ Basura	Se encontró una gran cantidad de material inorgánico en partes del muro de gaviones. Se observó una gran cantidad de escombros en partes del muro de gaviones, donde en

partes de este se pueda observar que los muros están tapados completamente.
Registro fotográfico

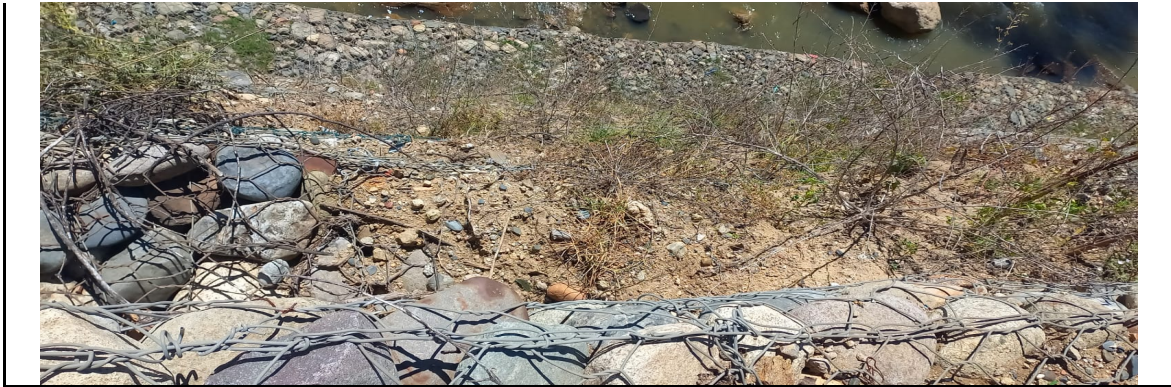
Tabla 8: Evaluación del tramo 4, progresiva 0+150 al 0+200

Margen izquierdo			
Tramo IV	Progresiva	Inicio pro	0+150
		Final pro.	0+200
Dimensión	Indicador	Descripción	
Fallas en los gaviones	Socavación	Se encontró una diferencia de altura del nivel de colchón reno y el cauce del río de unos 20 cm, por acción de las aguas del río y el incremento de este.	
	Vegetación	Se encontró el crecimiento de vegetación en la base del muro de gaviones, mostrándose un promedio de 1.50 a 2.00 metros de evaluación.	
	Escombros/ Basura	Se encontró una gran cantidad de material inorgánico en partes del muro de gaviones. Se observó una gran cantidad de escombros en partes del muro de gaviones, donde en partes de este se pueda observar que los muros están tapados completamente.	
Registro fotográfico

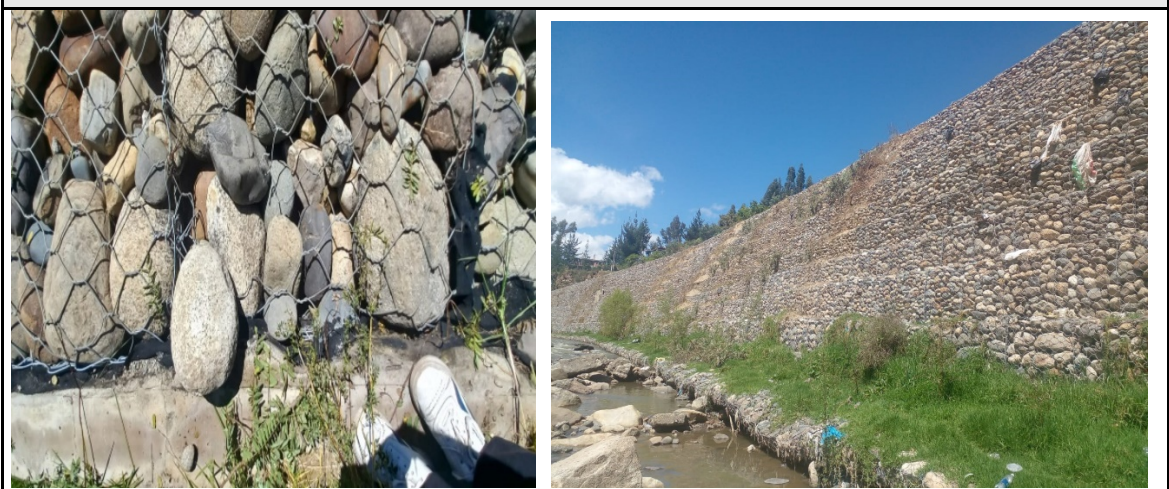
Tabla 9: Evaluación del tramo 5, progresiva 0+200 al 0+250

Margen derecha			
Tramo V	Progresiva	Inicio pro	0+100
		Final pro.	0+150
Dimensión	Indicador	Descripción	
Fallas en los gaviones	Socavación	Se encontró una diferencia de altura del nivel de colchón y el cauce del río de unos 20 cm, por acción de las aguas del río.	
	Vegetación	Se encontró el crecimiento de vegetación en la base del muro de gaviones, mostrándose un promedio de 2 metros de evaluación.	
	Rotura de malla	Existe una rotura en la corona del muro de gaviones, que es de aproximadamente de 35 cm, donde hubo una soltura de malla.	
	Escombros/ Basura	Se encontró mucho material inorgánico en partes del muro de gaviones, también se observó la gran cantidad de escombros en los muros.

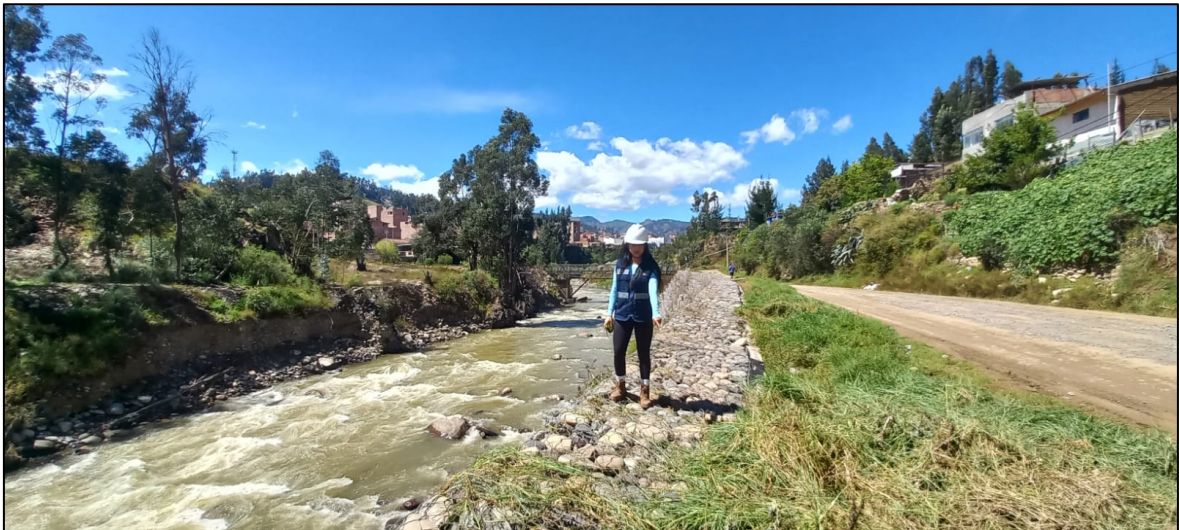
Figura 12: Vista de la vegetación en la corona del muro de gaviones

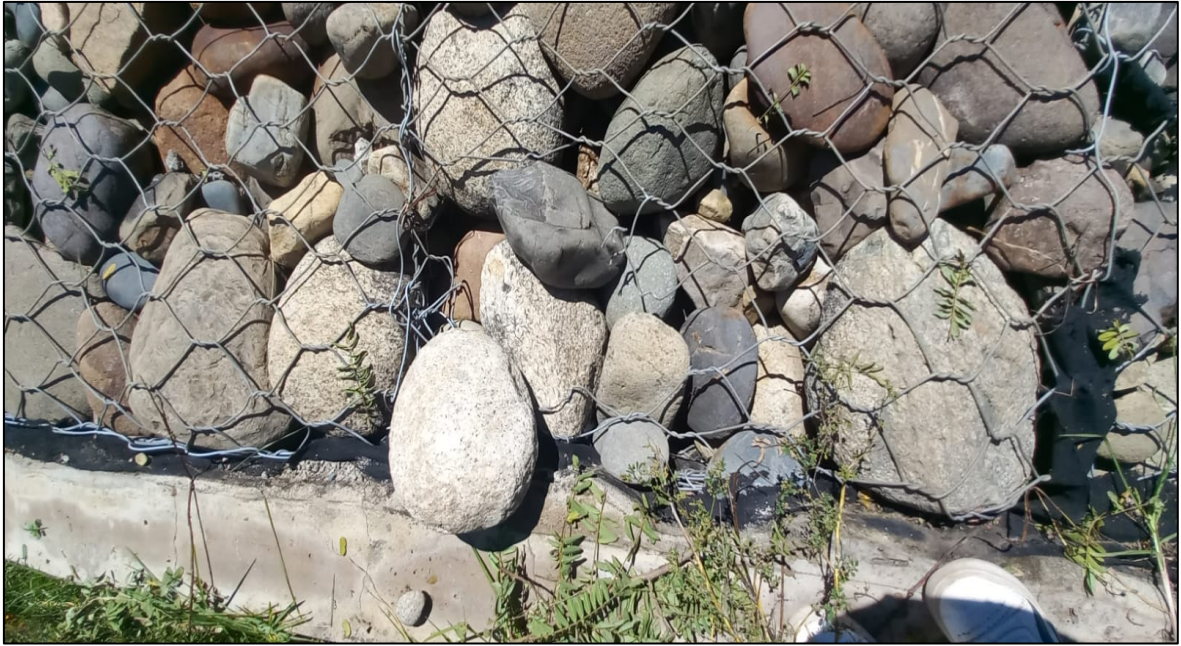
Figura 14: Rotura de la malla de la corona del muro de gaviones.

Filtración	-			
Rotura de malla	Se evidencia una pequeña rotura en la malla con una longitud de 35cm que se produjo en la corona del gavión en la inspección visual.

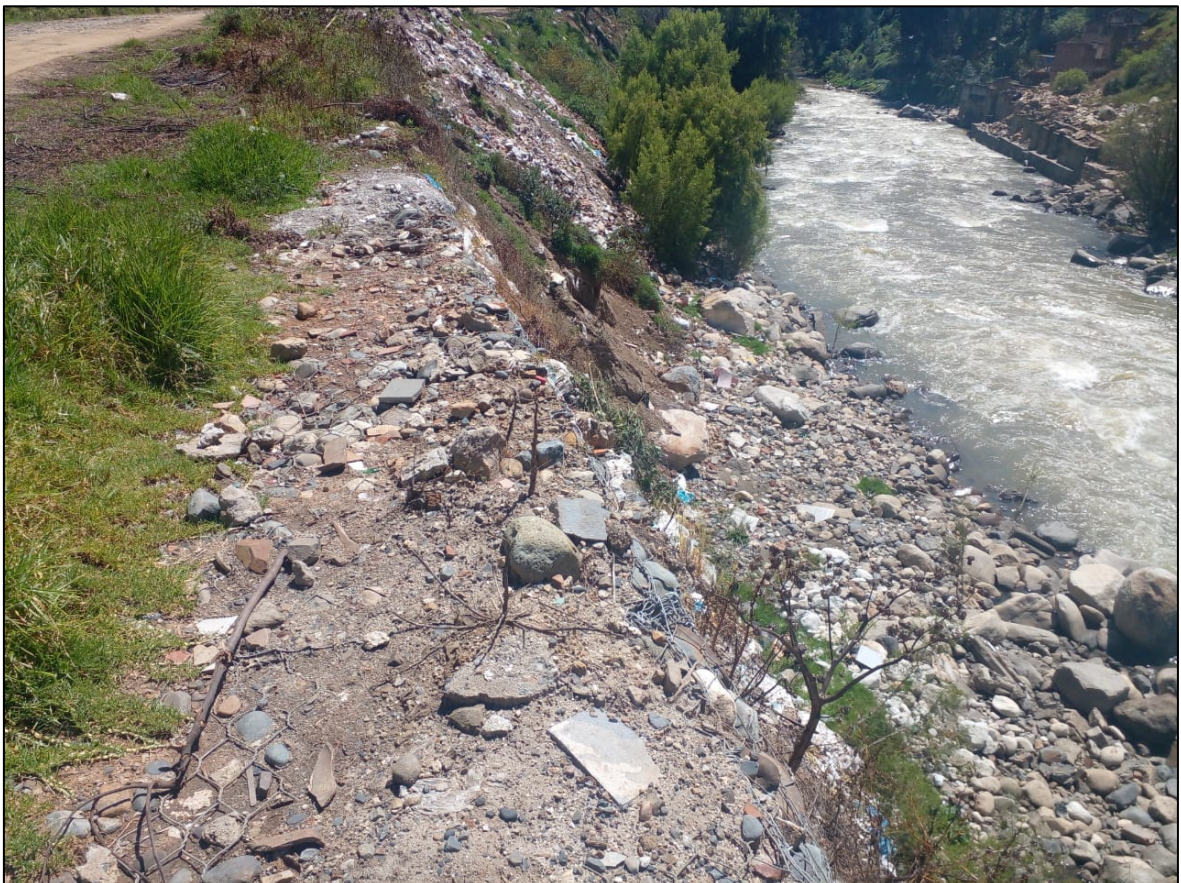
Figura 15: Vista del escombros de 10m al final del tramo del muro de gavión.

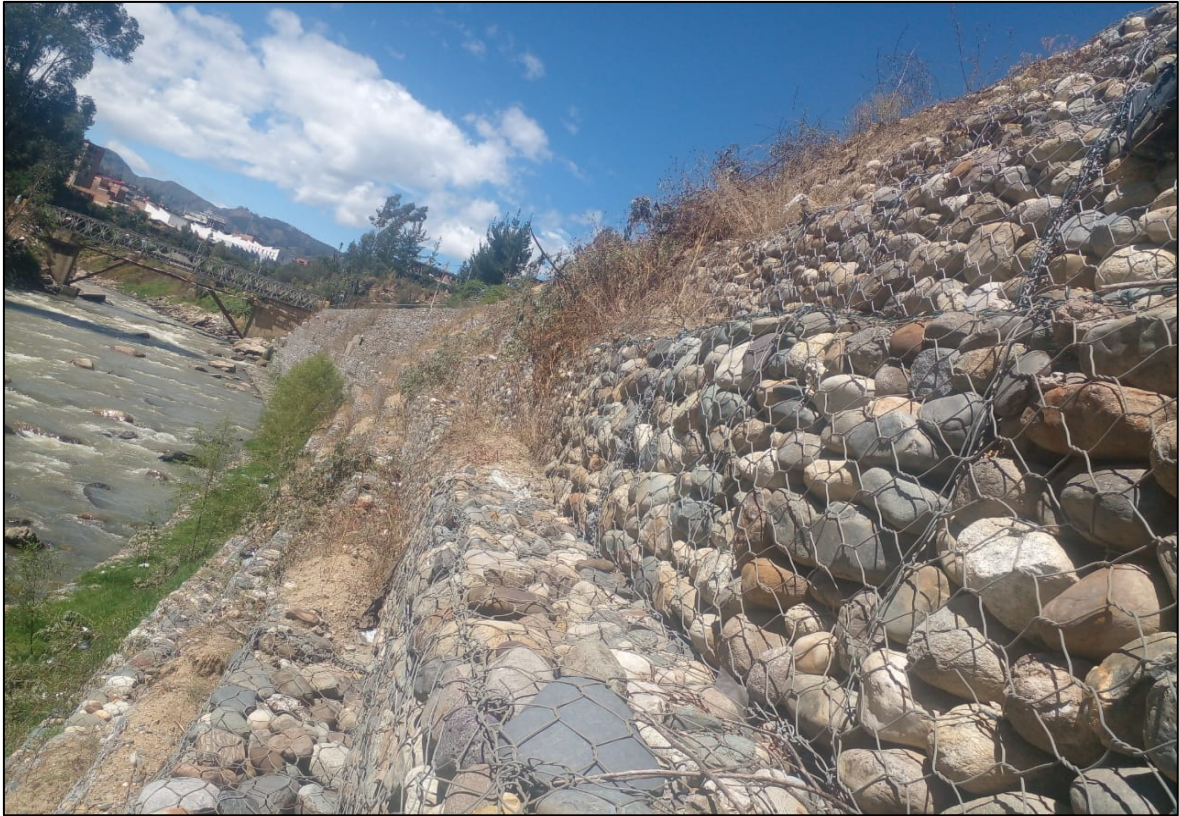
Figura 16: Vista de los escombros y vegetación.

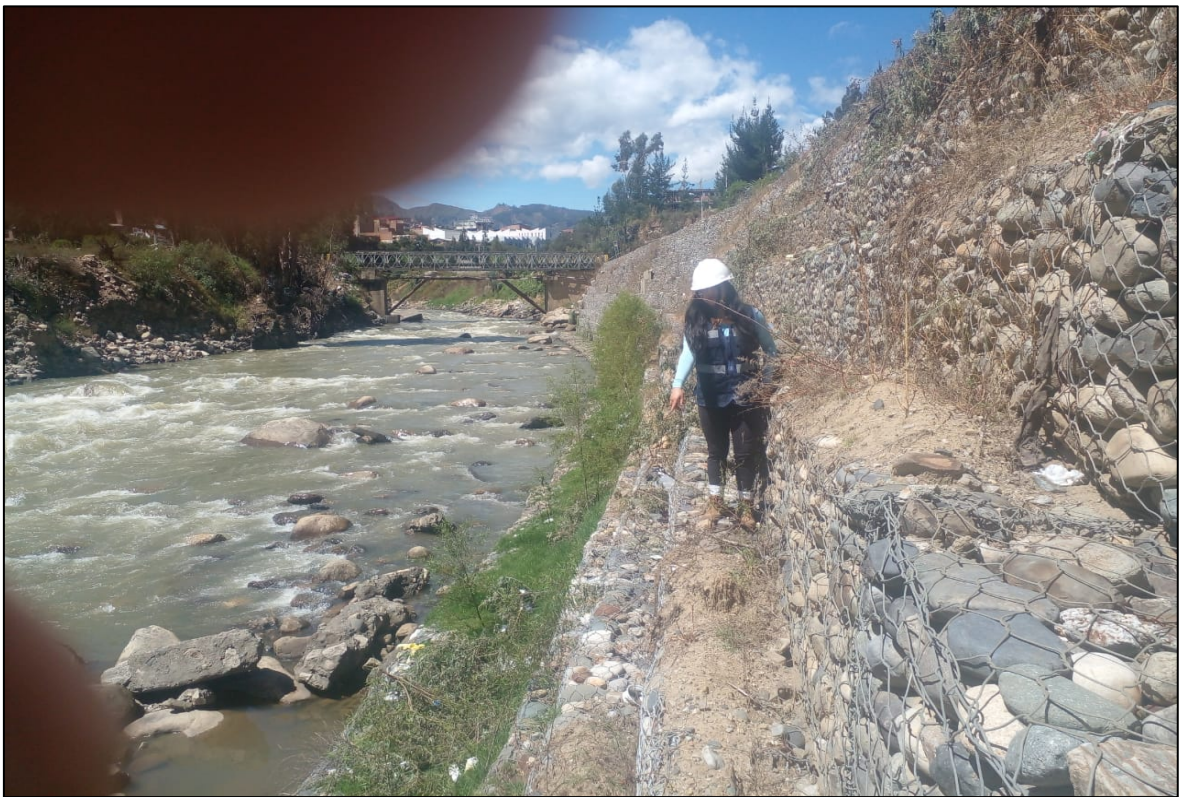
Figura 17: Vista de la vegetación en el colchón reno.

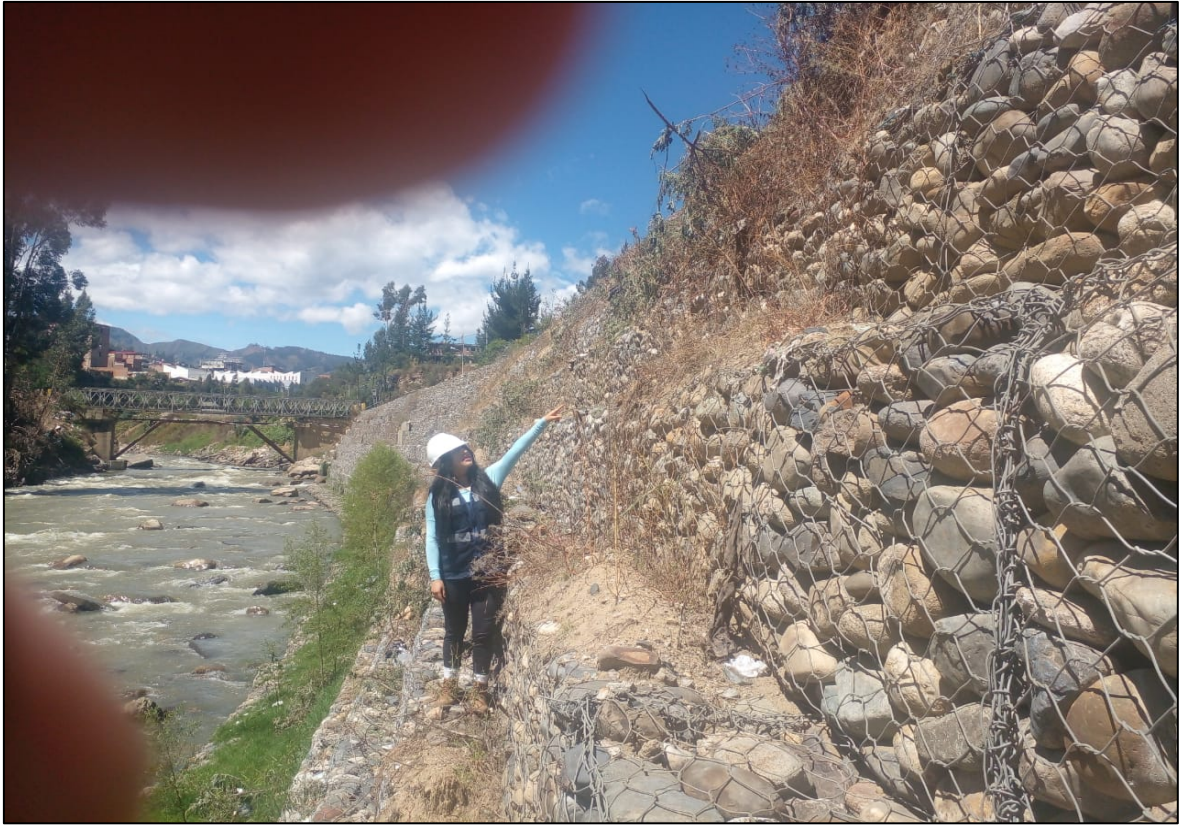
Figura 18: Escombros en el muro del gavión.

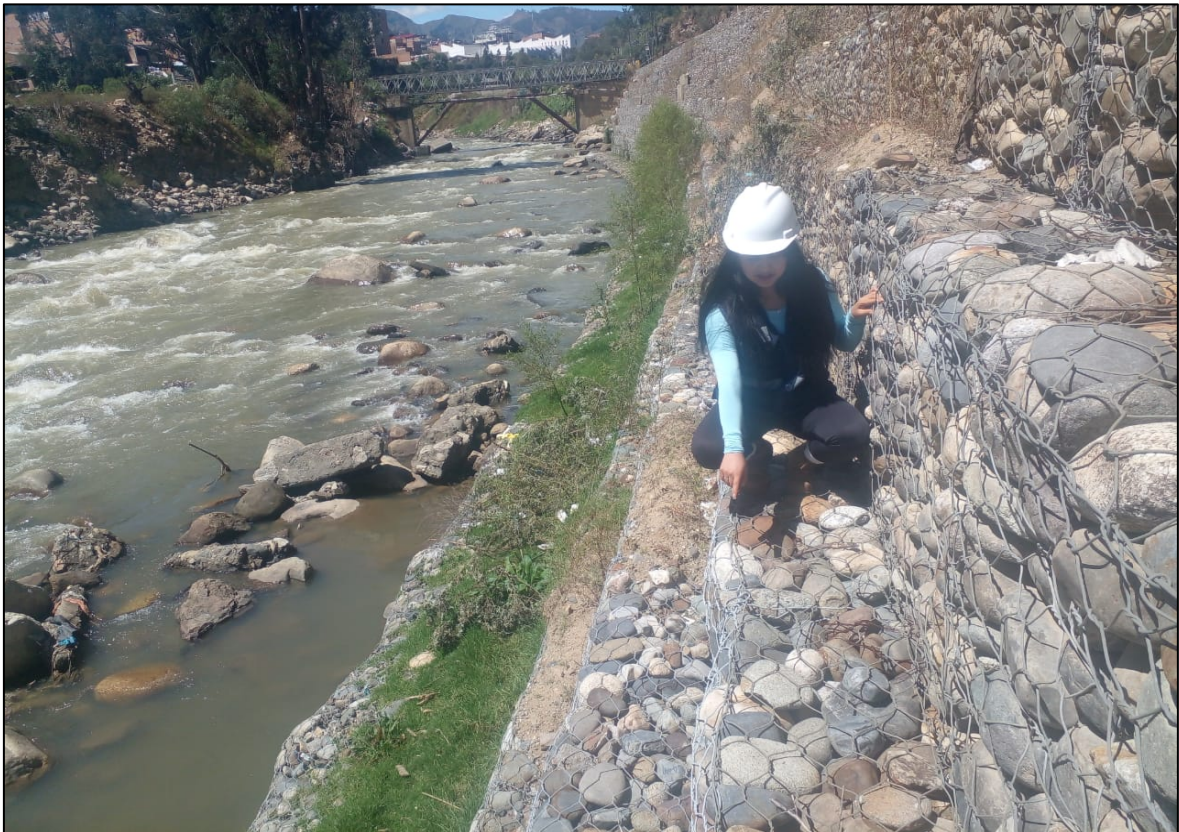
Figura 19: Se observa la vegetación y escombros en el muro del gavión.

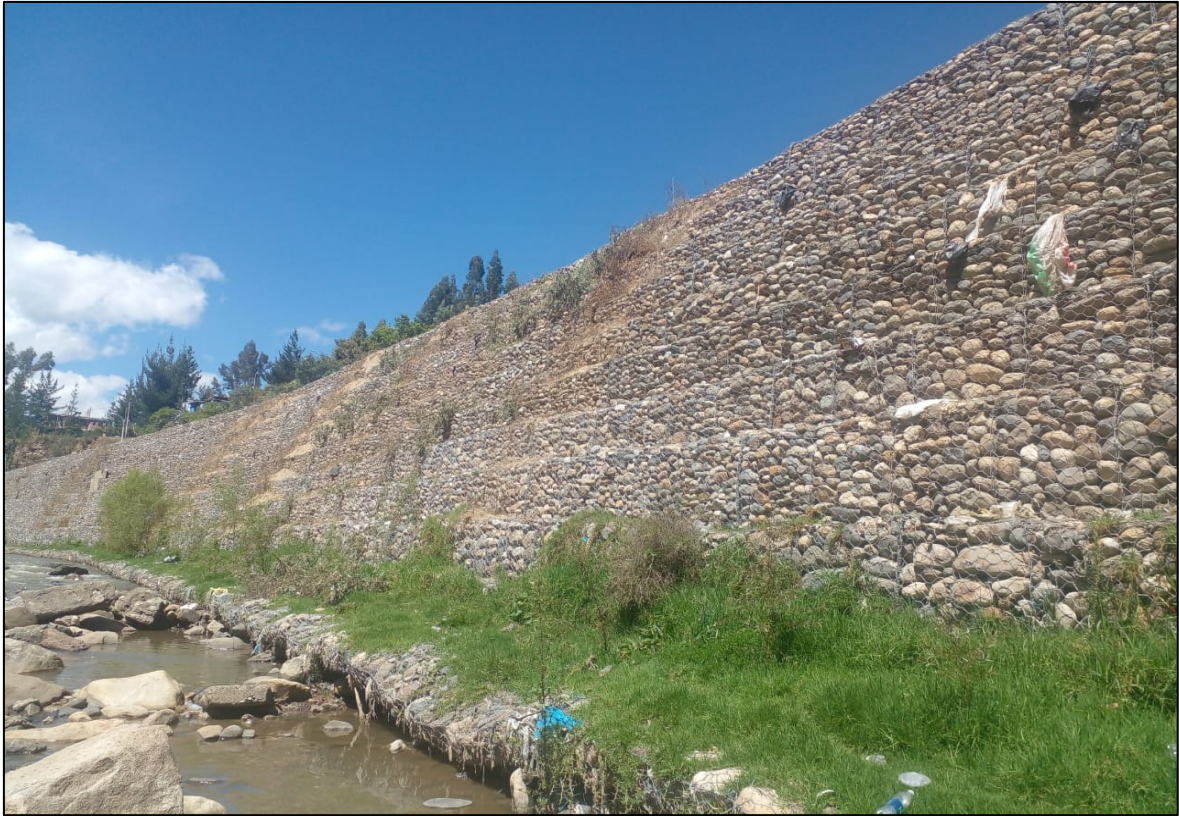
Figura 22: Vista de la socavación de colchón reno.
