**EVALUACIÓN Y MEJORAMIENTO DEL ENROCADO EXISTENTE EN EL MARGEN  
IZQUIERDO DEL RÍO LOCO EN EL CENTRO POBLADO DE VINCHAMARCA CHICA  
DISTRITO DE MORO, PROVINCIA DEL SANTA, DEPARTAMENTO DE ÁNCASH -  
2024**

**TESIS PARA OPTAR EL TÍTULO PROFESIONAL DE INGENIERA CIVIL**

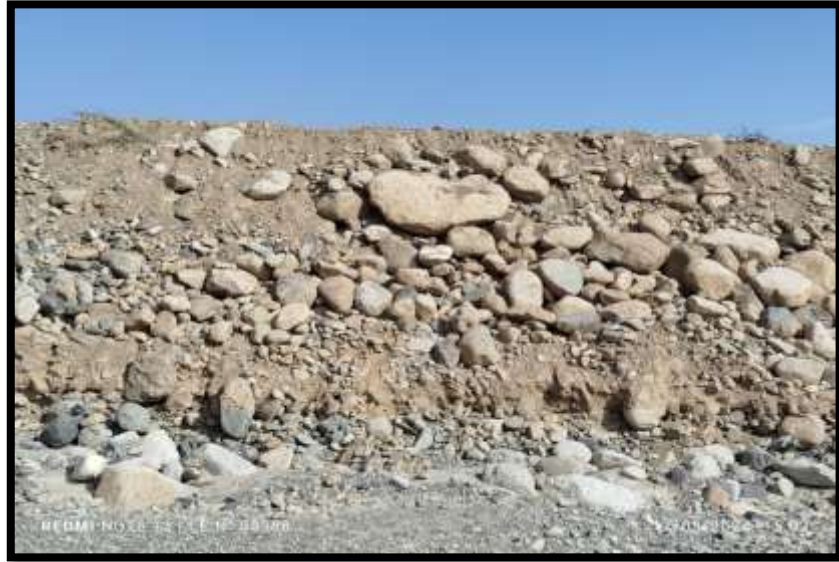
En el Km 0+000 hasta el 0+100 se puede identificar que el talud esta formado de rocas de diámetros pequeños con sedimentaciones.

**figura N° 09:** Sedimentación en el margen izquierdo del rio Loco

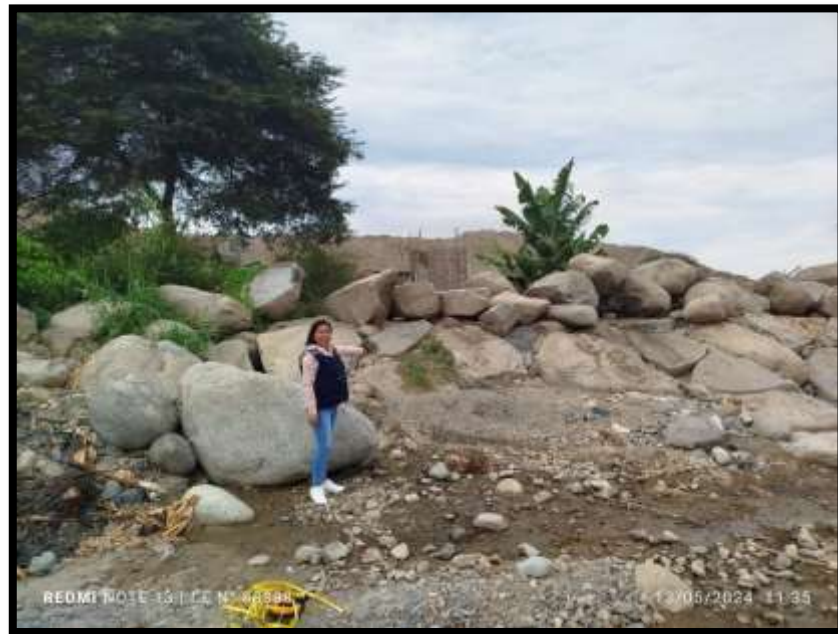
**Figura N° 10:** identificación del asentamiento del enrocado

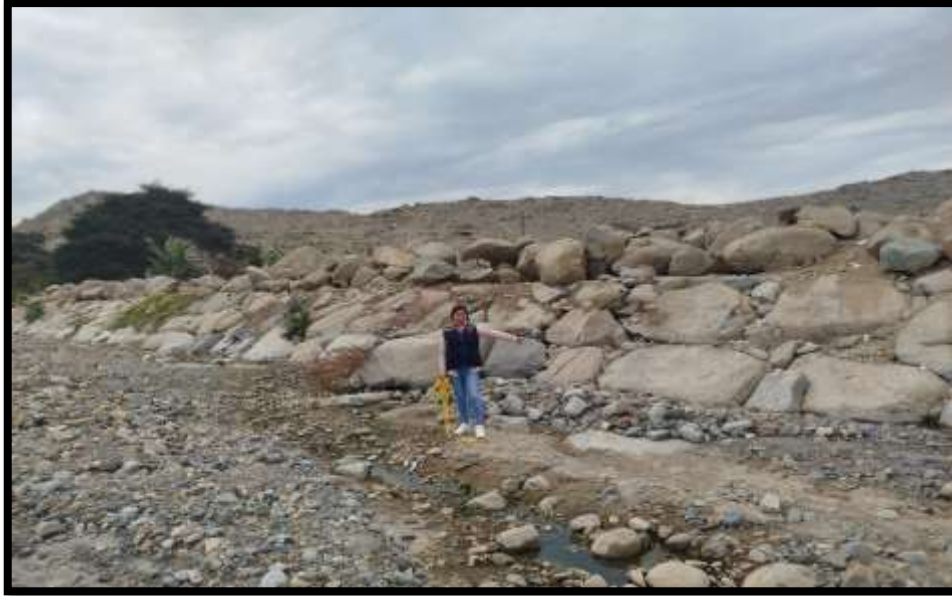
- Entre el Km 0+500 al 0+600 se observa una gran acumulación de sedimentos debido a la presencia de lluvias y diferentes fenómenos que se pueden presentar en el margen del río Loco.

**Figura N° 11:** Identificación de talud en reserva ribereña

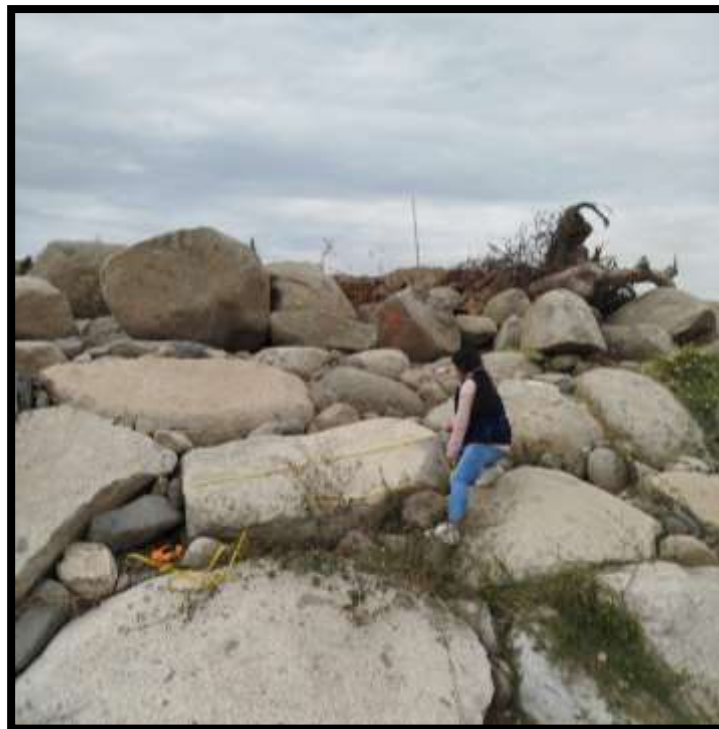
- En el km 0+800 se toma las medidas de las rocas existentes en el río para obtener el tamaño aproximado

**Figura N° 12:** Medición de rocas en la defensa ribereña

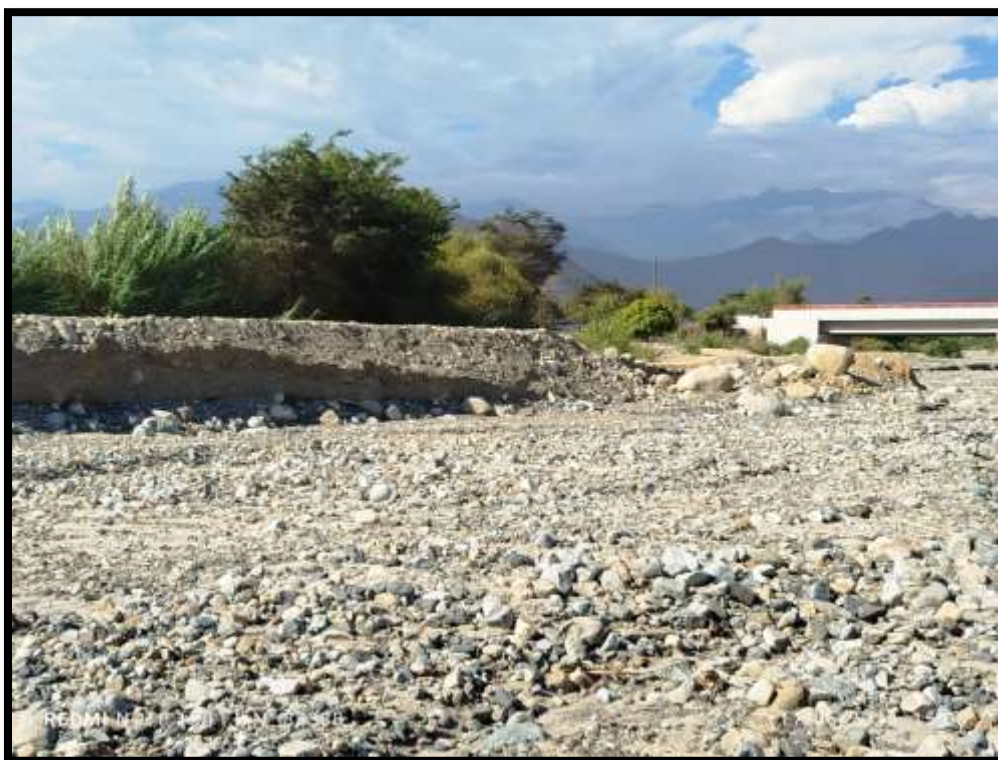
**Figura N° 13:** Se observa que en margen derecho no existe enrocado

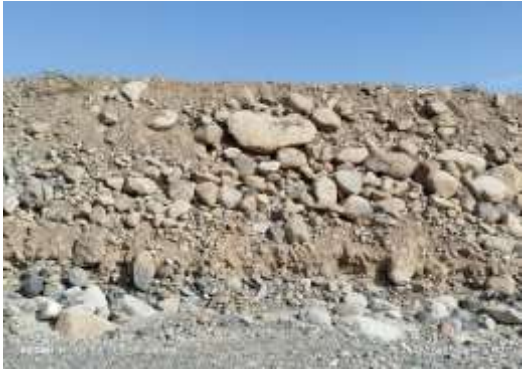
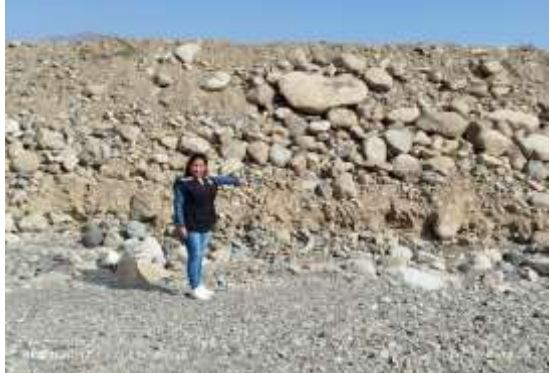
**Tabla N°03:** Progresiva 0+000 al 0+100

DATOS GENERALES			
fecha: 27 / 04 / 2024			
RECOPIACION DE INFORMACION IN SITU			
Tipo de estructuras:	Enrocado	Altura de enrocado:	2.35 m
Tamaño de roca:	Entre 10" y 12"	Soca vacación:	NO
Asentamiento	NO	Desmonte o basura	SI
CONDICION DEL ENROCADO			
1.- Muy deteriorado	2.- Deteriorado	3.- Bueno	4.- Excelente
	x		
PANEL FOTOGRÁFICO			
IMAGEN 01		IMAGEN 02

EVALUACIÓN			
<p>Podemos observar que el talud está conformado por grava y piedras de diferentes dimensiones las cuales no se encuentran emboquillas de tal forma que formen un ENROCADO resistente y conciso.</p>

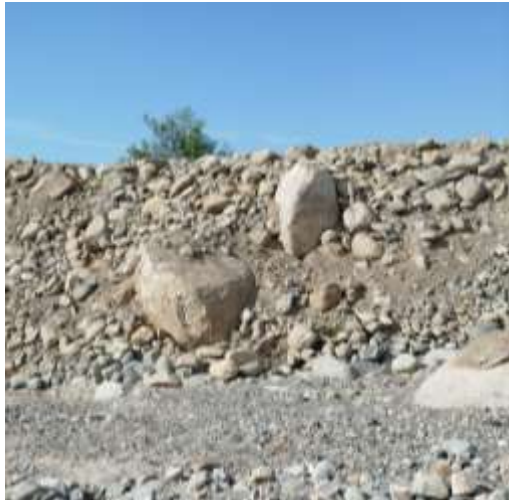
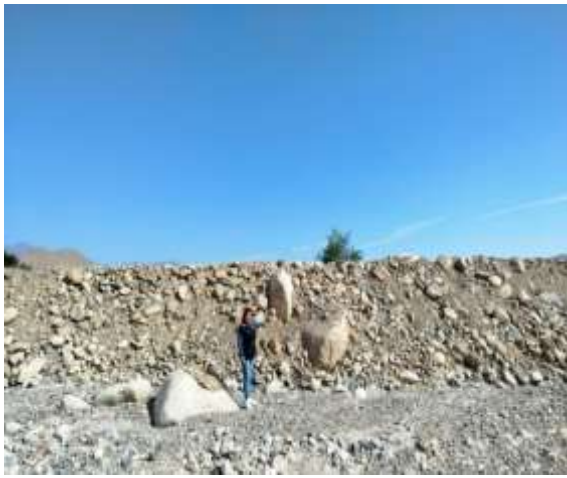
**Tabla N°04:** Progresiva 0+100 al 0+200

DATOS GENERALES			
fecha: 27 / 04 / 2024			
Ubicación de la zona de estudio: Vinchamarca Chica (Rio Loco)			
Departamento:	Ancash	Distrito:	Moro
Provincia:	Santa	Rio:	Rio Loco
RECOPIACION DE INFORMACION IN SITU			
Tipo de estructuras:	Enrocado	Altura de enrocado:	2.35 m
Tamaño de roca:	Entre 5" y 10"	Socavación	NO
asentamiento	NO	Desmonte o basura	NO
CONDICION DEL ENROCADO			
1.- Muy deteriorado	2.- Deteriorado	3.- Bueno	4.- Excelente
x			
PANEL FOTOGRÁFICO			
IMAGEN 01		IMAGEN 02

EVALUACIÓN			
El tramo no cuenta con roca de voladura, sino que cuenta con la combinación de piedra de diferentes tamaños con grava que han formado un talud.

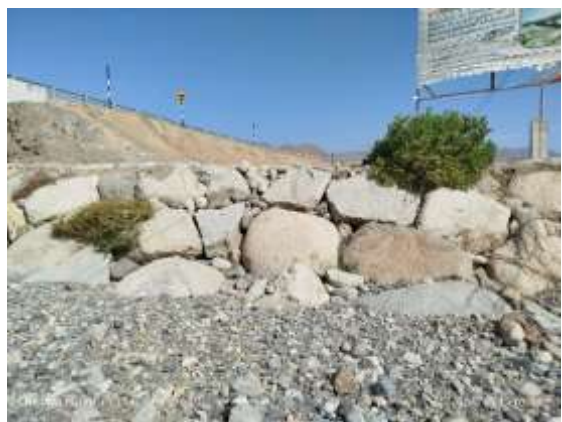
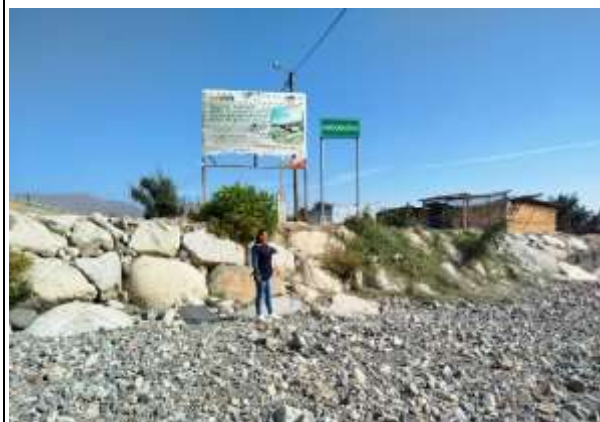
**Tabla N°06 :** Progresiva 0+300 al 0+400

<b>EVALUACIÓN</b>			
<ul style="list-style-type: none"> <li>• Podemos observar en este tramo el emboquillado de la piedra se encuentra de manera uniforme y estable.</li> <li>• Cuenta con presencia de vegetación acumulada en algunos puntos.</li> </ul>

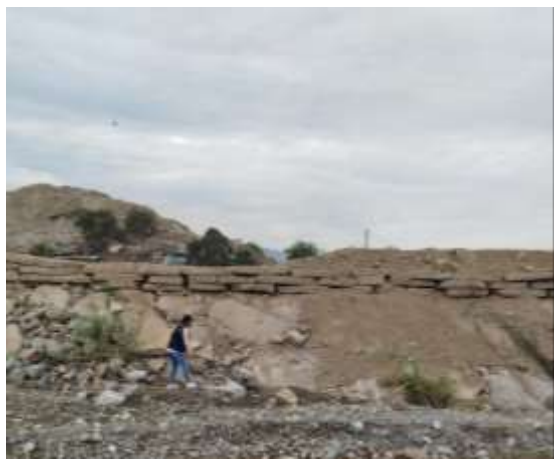
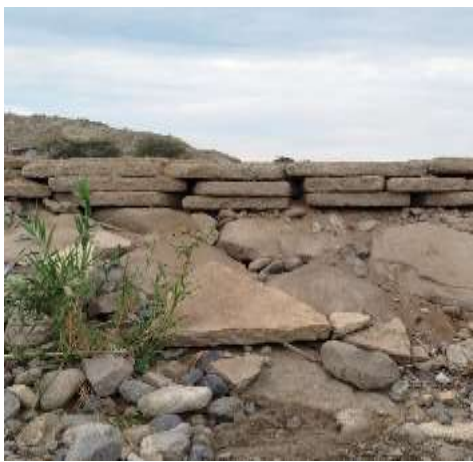
**Tabla N° 07:** Progresiva 0+400 al 0+500

<b>EVALUACIÓN</b>			
<p>En este tramo del río se puede observar que el enrocado existente cuenta con una gran cantidad de desmonte, vegetación y basura; así también en la corona hay bloques de arcilla que lo utilizan para dar altura al enrocado.</p>

- En el tramo 0+400 hasta el 0+500 tenemos un enrocado deteriorado ya que se encuentra cubierto de desmonte, vegetación y basura; así también la superficie de la corona se encuentra deteriorado por el paso del tiempo lo que ha conllevado a que los pobladores coloquen bloques de arcilla para dar altura al enrocado.
- También encontramos algunas rocas fuera de su lugar
- Para ellos podemos recomendar el retiro de placas de arcilla para realizar un emboquillado de las rocas existentes, así como también el retiro de basura y vegetación.

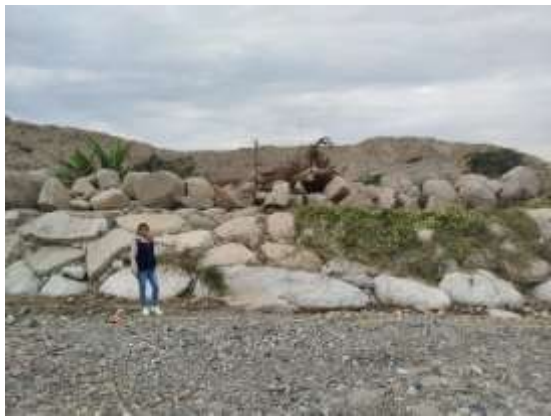
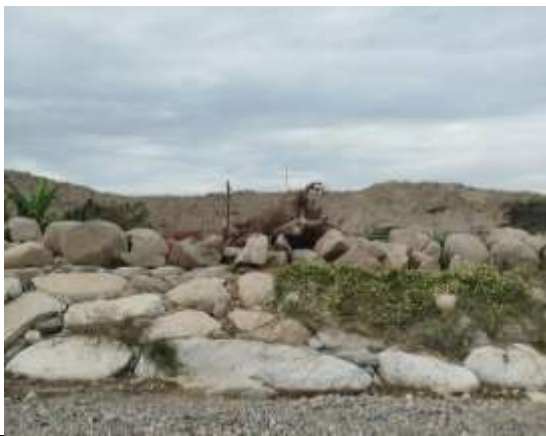
**Tabla N°08:** Progresiva: 0+500 al 0+600

<b>EVALUACIÓN</b>			
Se observa la acumulación del vegetación y rocas no adheridas al enrocado, por otra parte, el enrocado existente se encuentra colocado de manera uniforme.

- En el tramo tramo 0+500 hasta el 0+600 como se muestra en la ficha de campo N° 6 tenemos un enrocado deteriorado por el paso del tiempo y la fuerza del caudal existente en temporada de lluvias esto ha provocado una acumulación de vegetación y rocas no adheridas al enrocado debido al asentamiento, así como también en la corona se encuentran rocas colocadas de tal manera que den altura.

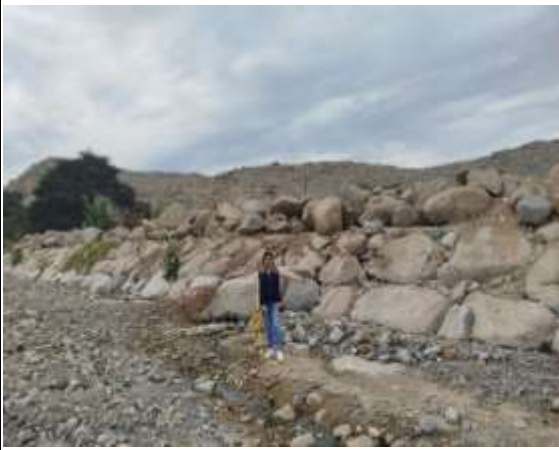
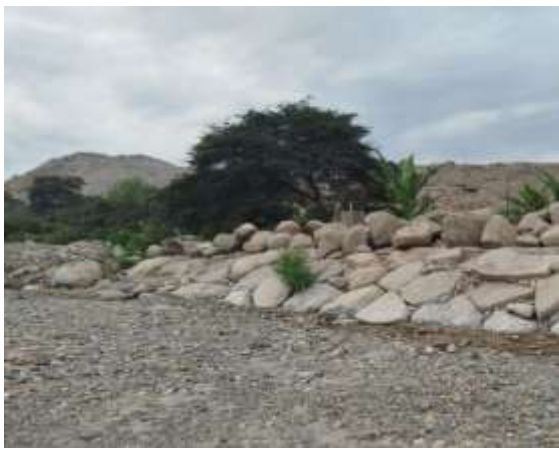
**Tabla N°09:** Progresiva: 0+600 al 0+700

EVALUACIÓN			
Podemos observar un enrocado más estable que cuenta con un ángulo de 45°, distribución de las rocas de una manera uniforme, pero también nos pudimos percatar de que hay sedimentos, rocas en el terraplén que no conforman el enrocado.

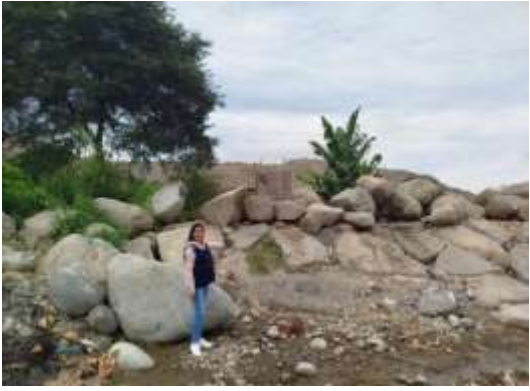
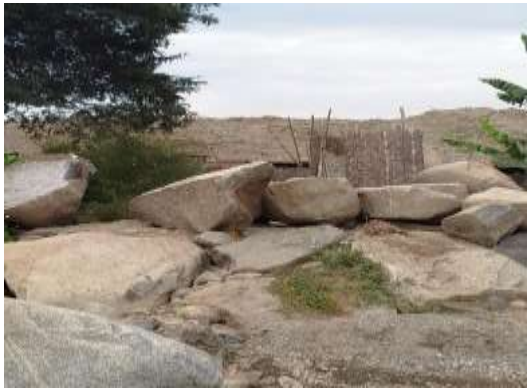
**Tabla N°10:** Progresiva 0+700 al 0+800

EVALUACIÓN			
<p>Se observa que en una de las paredes del enrocado entre el km 0+900 y 0+950 gran parte de la proporción se las rocas se encuentran posicionadas en un ángulo de 45° pero aproximadamente a 1.50 mt hacia arriba se encuentra colocado algunas rocas de forma inestable las cuales tienen como finalidad dar altura al enrocado.</p>
